## SØKNAD OM TILTAK I SJØ

Karmøy kommune skal bygge ny pumpestasjon i Grunnvikvegen 23 og i den forbindelse skal det legges en nødoverløpsledning i sjø. Det skal legges en ledning Ø630 PE100 SDR11.

# SEDIMENTUNDERSØKELSE OLIVERSBUKTA, ÅKRA

# Kartlegging av sjøbunn i forbindelse med fremføring av nødoverløpsledning til Oliversbukt, Karmøy kommune

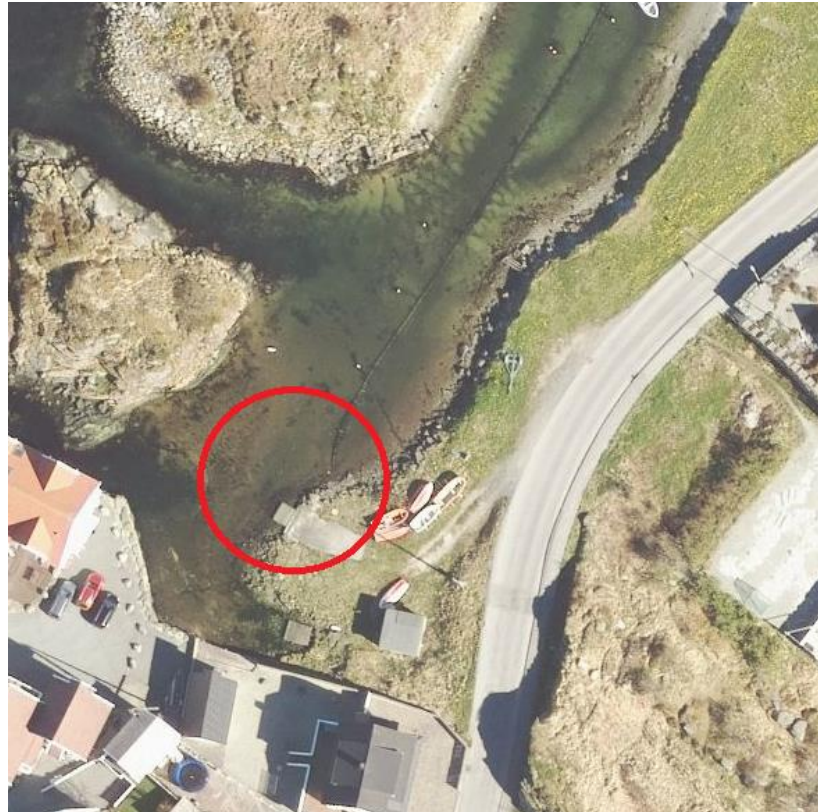
Figur 2: Flyfoto som viser plassering på prøvetakingsområdet. Kilde: Norgeskart

Én sedimentprøve ble hentet inn fra undersøkelsesområdet. Prøven ble samlet som en blandprøve av fire parallelle spadetak ned til ca. 10 cm dyp. Sjøbunnen består her av grå leire med innslag av smågrus og skjell, og det var spor etter flere flerbørstemark på bunnen. Sedimentet var luktfritt og det er ingen synlig forurensing. Se bilde fra prøvetakingsområdet i figur 2-4. Se bilde av sedimentene i figur 5.

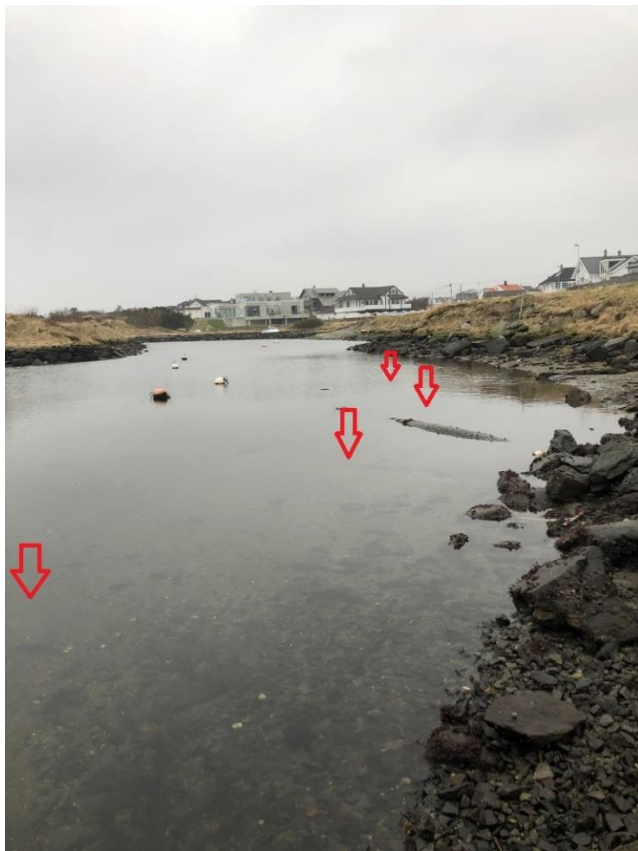
Figur 4 Bilde utover Oliversbukta, med omtrentlig merking av spadetak til blandprøven.  
Foto: PETO/COWI AS

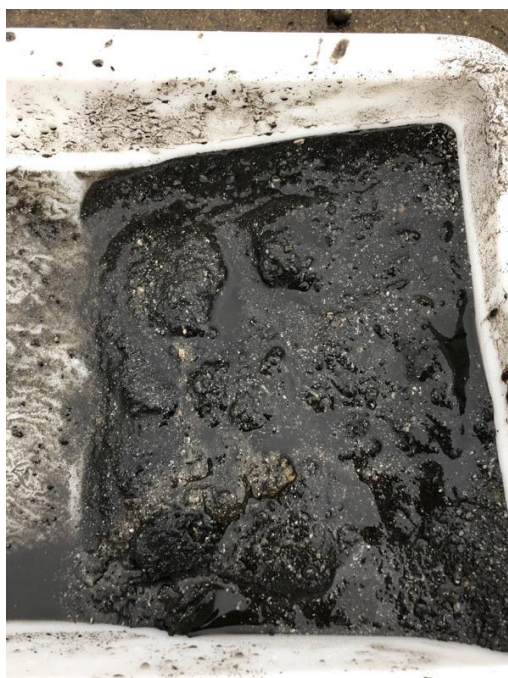
Figur 5: Bilde av sedimentprøven. Foto: PETO/COWI AS

Kornfordelingsanalysen viser at sedimentene hovedsakelig består av sand med 2% leire og 0,1% i fraksjon 2-64µm.

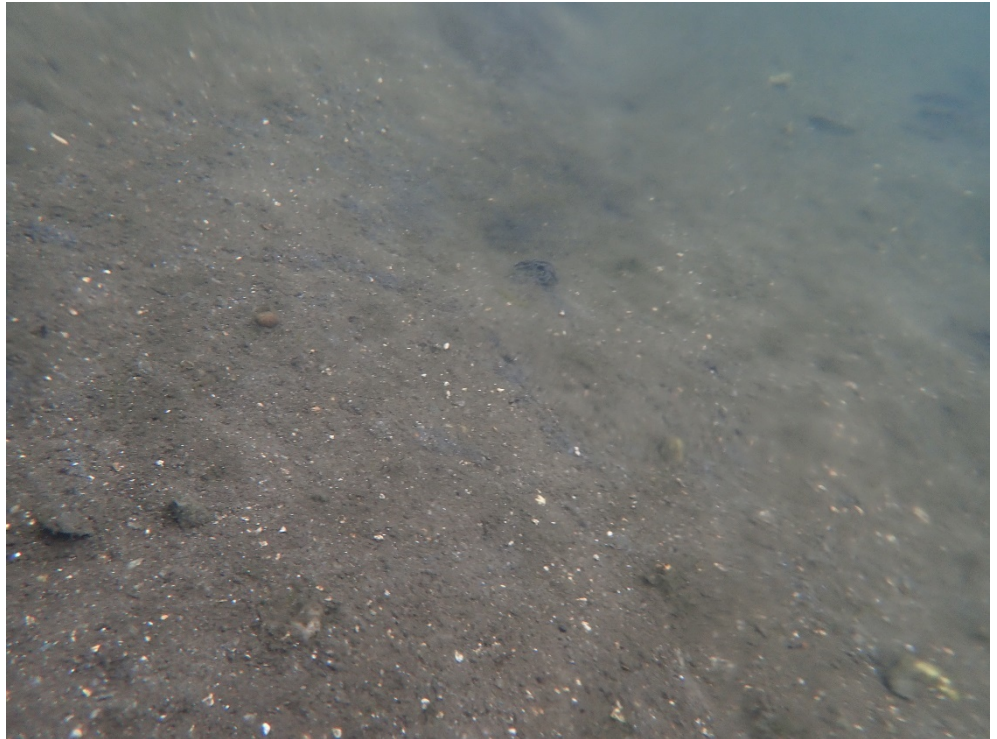
*Figur 4. Innerst i Oliversbukt er det skjellsandbunn med lite makrovegetasjon.*

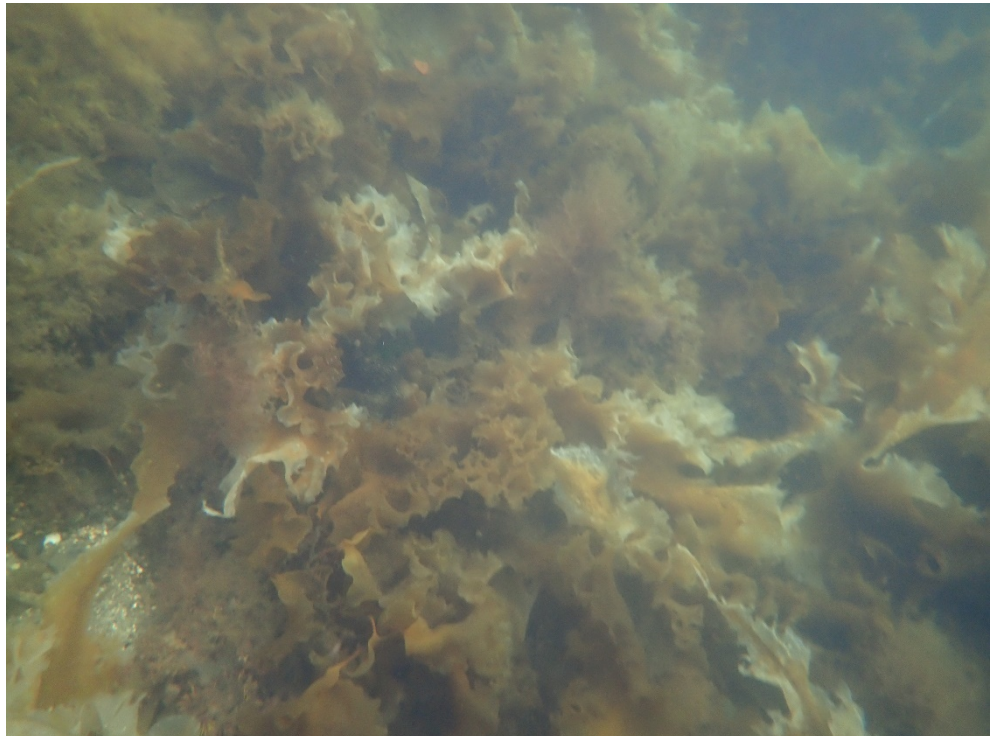
*Figur 5. Sukkertare dominerer og dekker skjellsandbunnen ved dybder < 4 meter i profil 5-6*

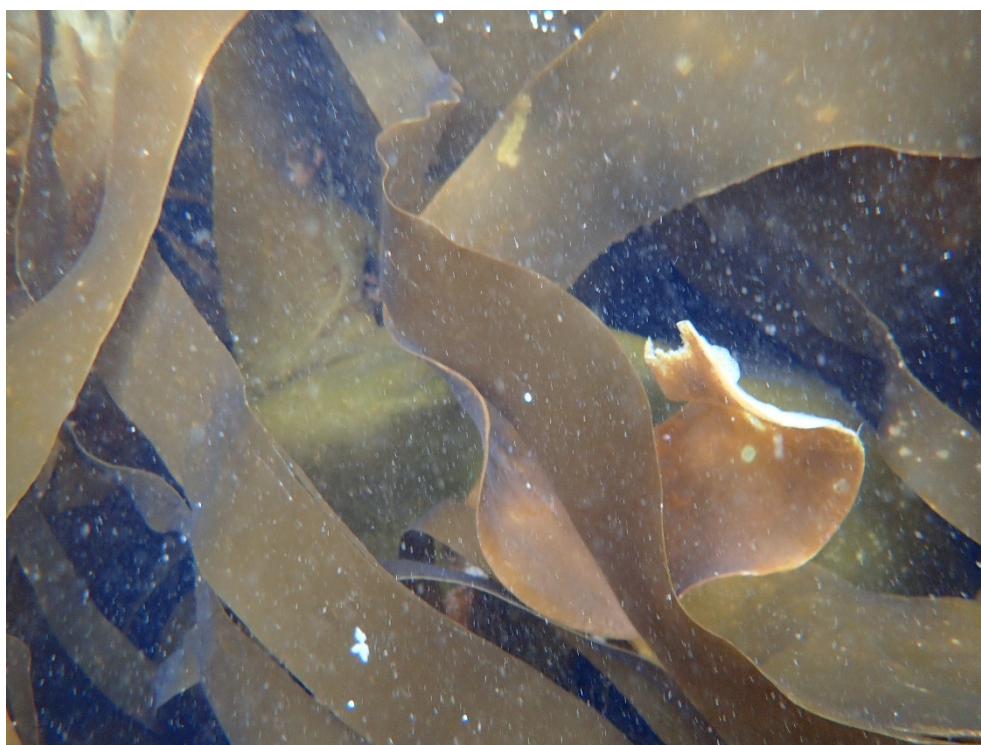
*Figur 7. Fingertare vokste på grunnere vann.*
