Utfylling Buøy: Bangarvågen - endring i fyllingsomfang - ref 2013/6268

Utfylling Buøy: Bangarvågen - endring i fyllingsomfang – ref 2013/6268

Risikovurdering av masseutskifting i Bangarvågen i forbindelse med ny anleggsvei til Buøy

SHA/YM-077

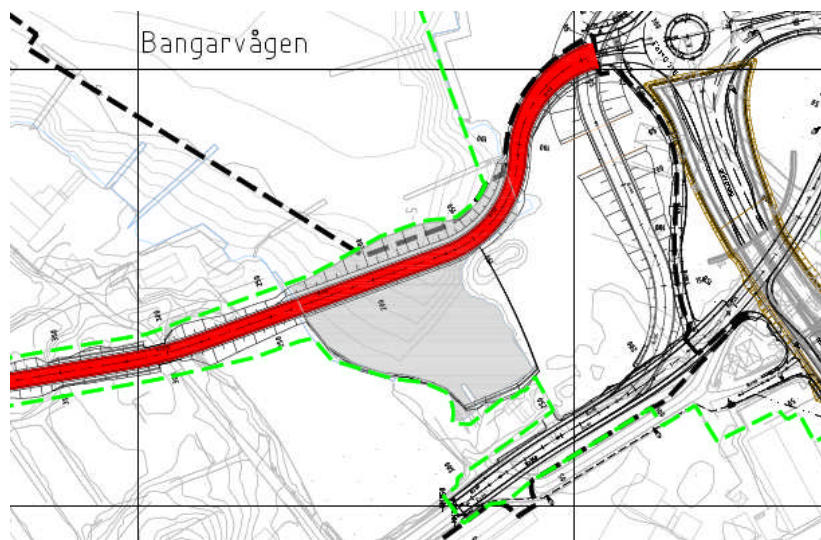
Figur 1 Opphavleg fyllingsomfang Bangarvågen (alt 1)

Som vist på figurane, er det planlagde omfanget av fyllinga redusert. Geotekniske boringar i det planlagde utfyllingsområdet viste større mektigheit av blaute massar enn tidlegare trudd.

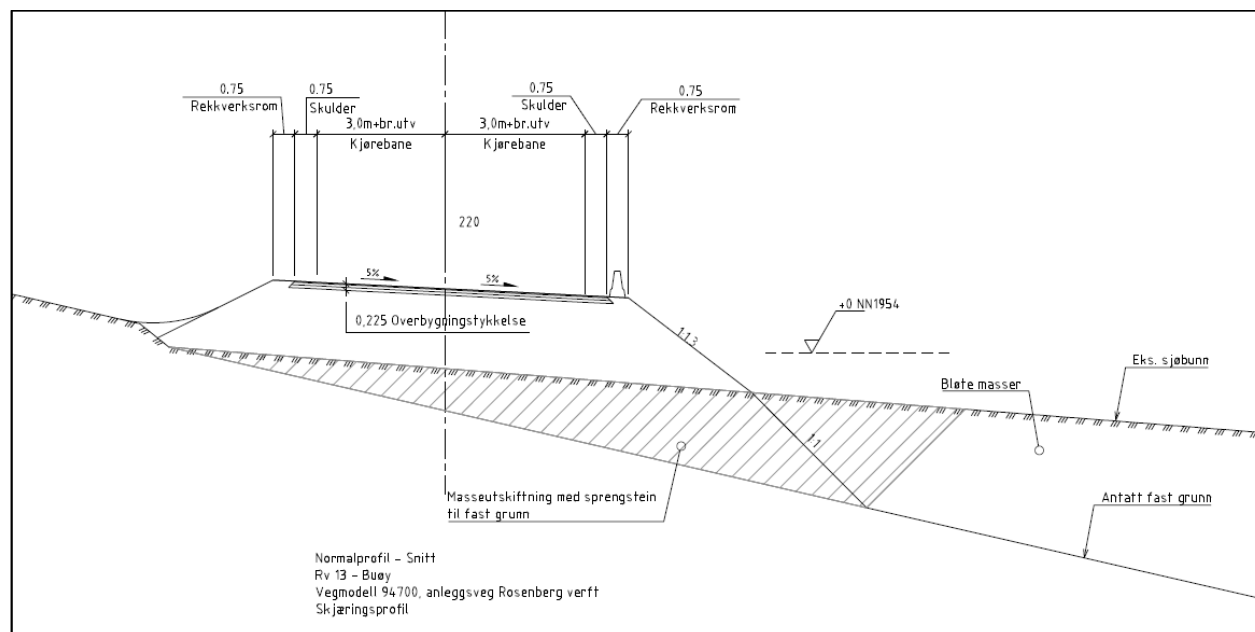
Figur 3 Masseutskifting snitt

Det skal fyllast ut i Bangarvågen for ny anleggsveg ut til deponiet på Buøy. Grunnundersøkingane utført i mars 2014 syner 2-7m med blaute massar over sand/silt/morene over berg. Djupne til berg i borpunkta varierar mellom ca. 5m og 11m under sjøbotn.

Stabilitetsberekningar syner at fyllinga ikkje er stabil utan geotekniske tiltak. Ei flytting nærare land vil avgrense omfang av geotekniske tiltak. Tiltak vil bestå av masseutskifting til fast grunn under den del av fyllinga som ligg i sjøen. Det settast føre at dette kan utførast ved graving og fjerning av blaute sediment som erstattast med sprengstein. Masseutskifting er vist på tekening 05-Y07-601, og i figur nedanfor. Det er ikkje behov for ytterlegare stabilitetstiltak utover masseutskifting.

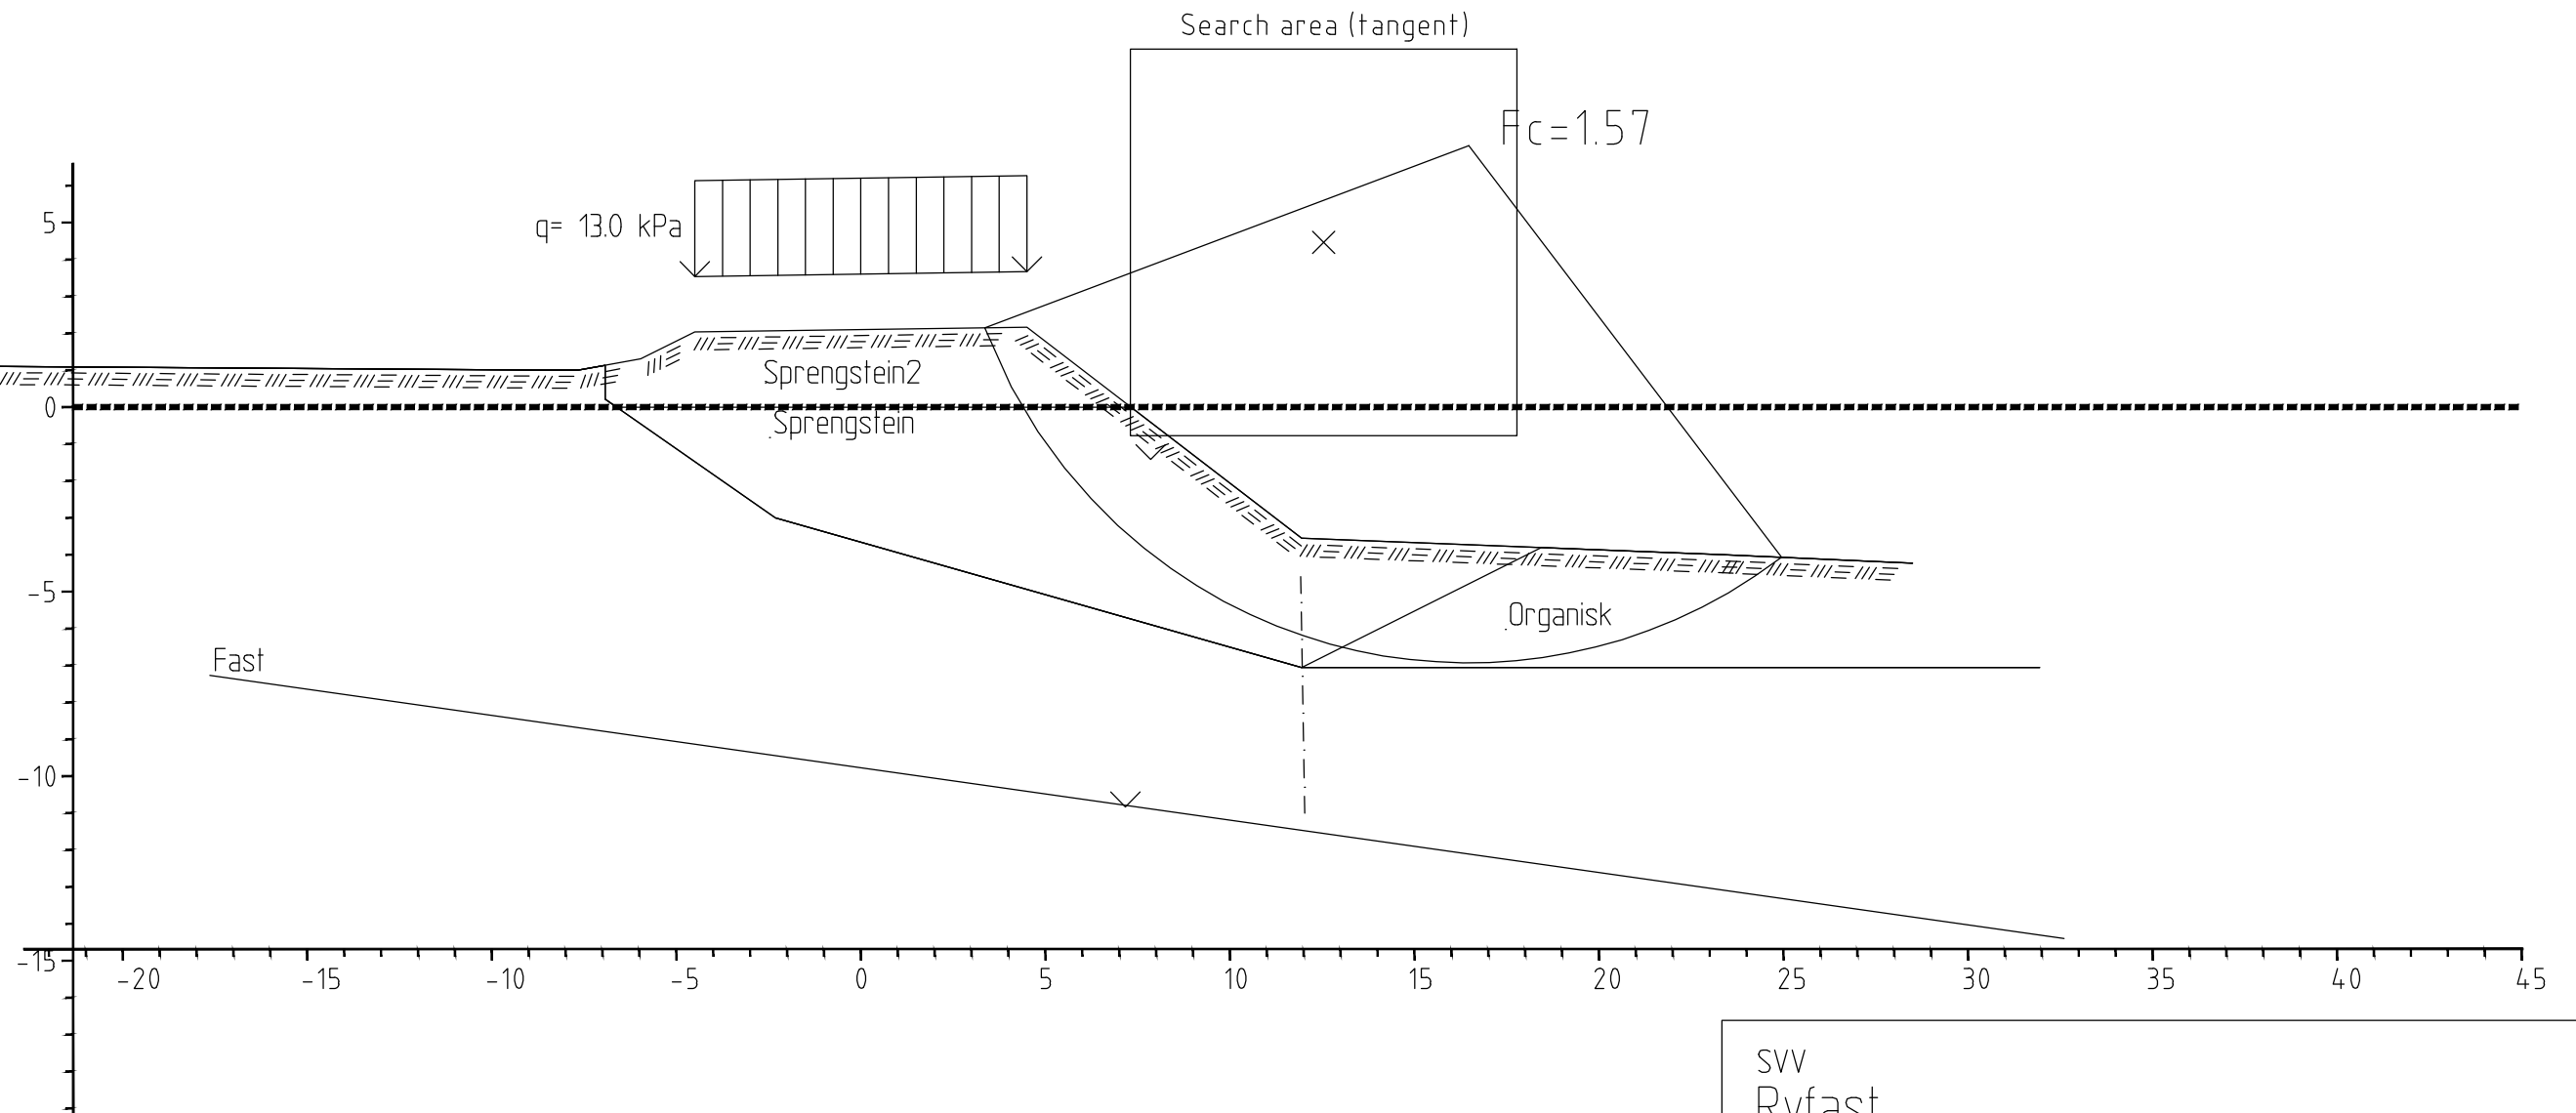
Material	no	Un.Weigth	Fi	C`	C	Aa	Ad	Ap	AltGw	Ru-factor	PWPress.
Sprengstein2	4	19.00	42.0	0.0					0.00	0.00	0.00
Sprengstein	1	22.00	42.0	0.0					0.00	0.00	0.00
Organisk	2	14.00	---	---	5.0	1.00	1.00	1.00	0.00	0.00	0.00
Fast	3	19.00	35.0	0.0					0.00	0.00	0.00

SV
 Ryfast
 Bangarvågen
 Profil 270
 2014-03-13 N:\511\16\5111687\DAK\GRUNNA~1\MODELL\GEOARKIV\STABGRAF.RIT
 OMTro

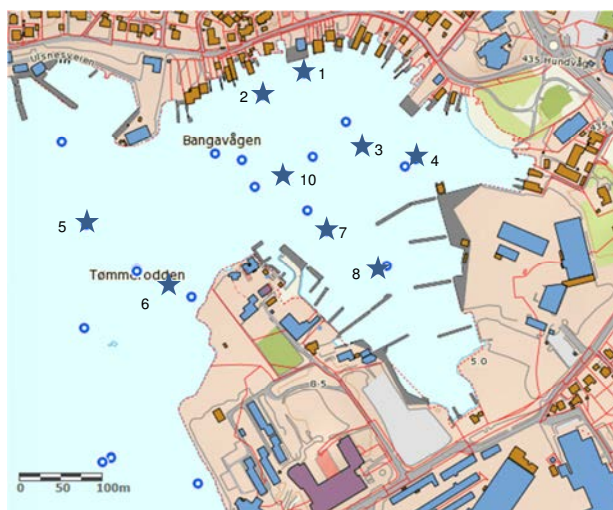
Figur 6. Oversikt over flere av Bangarvågens tidligere sedimentundersøkelser (vises som små sirkler; kilde: Miljødirektoratets Vannmiljø-database). Undersøkelser utført av COWI i samarbeid med Norges Geotekniske Institutt i 2013 er vist som stjerner.

Sedimentene i Bangarvågen er prøvetatt flere ved flere anledninger og flere steder (Figur 6; kilde Vannmiljø). Fylkesmannen i Rogalands miljørapport nr. 1 (2002) beskriver bl.a. at det er innhentet kjerneprøver fra Bangarvågen i 1993, 1995, 1998 og 2001, og Vannmiljø-databasen viser flere etter dette også. Senest i 2013 ble det utført en undersøkelse av sedimentene i fjorden av COWI og Norges Geotekniske Institutt (NGI) på oppdrag for Stavanger kommune. Resultatene av disse undersøkelsene viser overskridelse av utvalgte tungmetaller (f.eks. kobber, bly og kvikksølv), PAH og PCB samt TBT (kilde: Vannregisteret i Miljødirektoratets database Vannmiljø). I tillegg er det registrert *metylkvikksølv* i sedimentene flere steder i fjorden (Vannmiljø). Sistnevnte er en giftig fettløselig organisk kvikksølv-forbindelse som akkumuleres i næringskjeden og kan føre til risiko for human helse.
