Statens vegvesen Region vest

Miljøundersøkelse av sediment i forbindelse med utfylling, Buøy med tiltaksplan

Rv 13 Ryfast

Forprosjekt

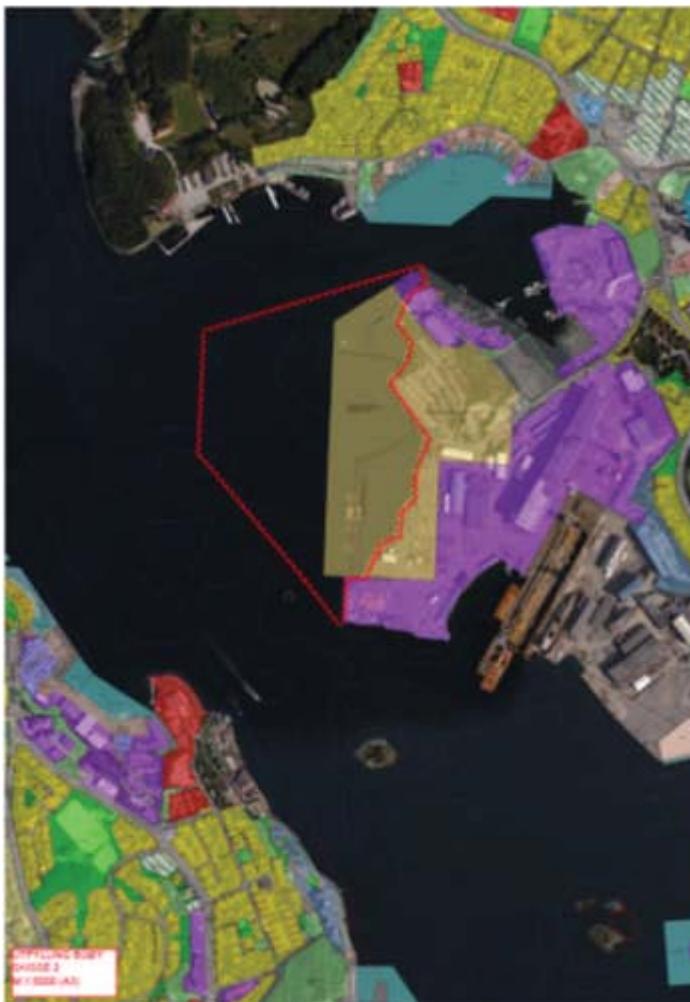
Figur 1: Planlagt utfyllingsområde ved Buøy, nytt landareal vist i rødt. Bildet er tatt fra presentasjon fra Statens vegvesen (2010), med skisse av utfyllingen.

Det planlagte tiltaket er vist i Figur 1. Et areal på 120 000 m² blir berørt av utfyllingsarbeidene. Ca. ½ av massene vil bli transportert med lekter til området.

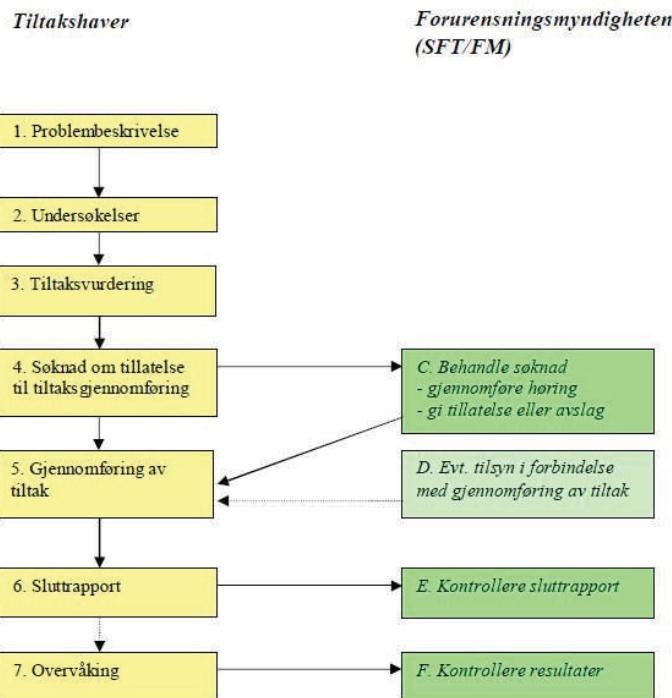
Figur 2. Utdrag fra TA-1979/2004, saksgang for vedlikeholdsmudring/ utbygging

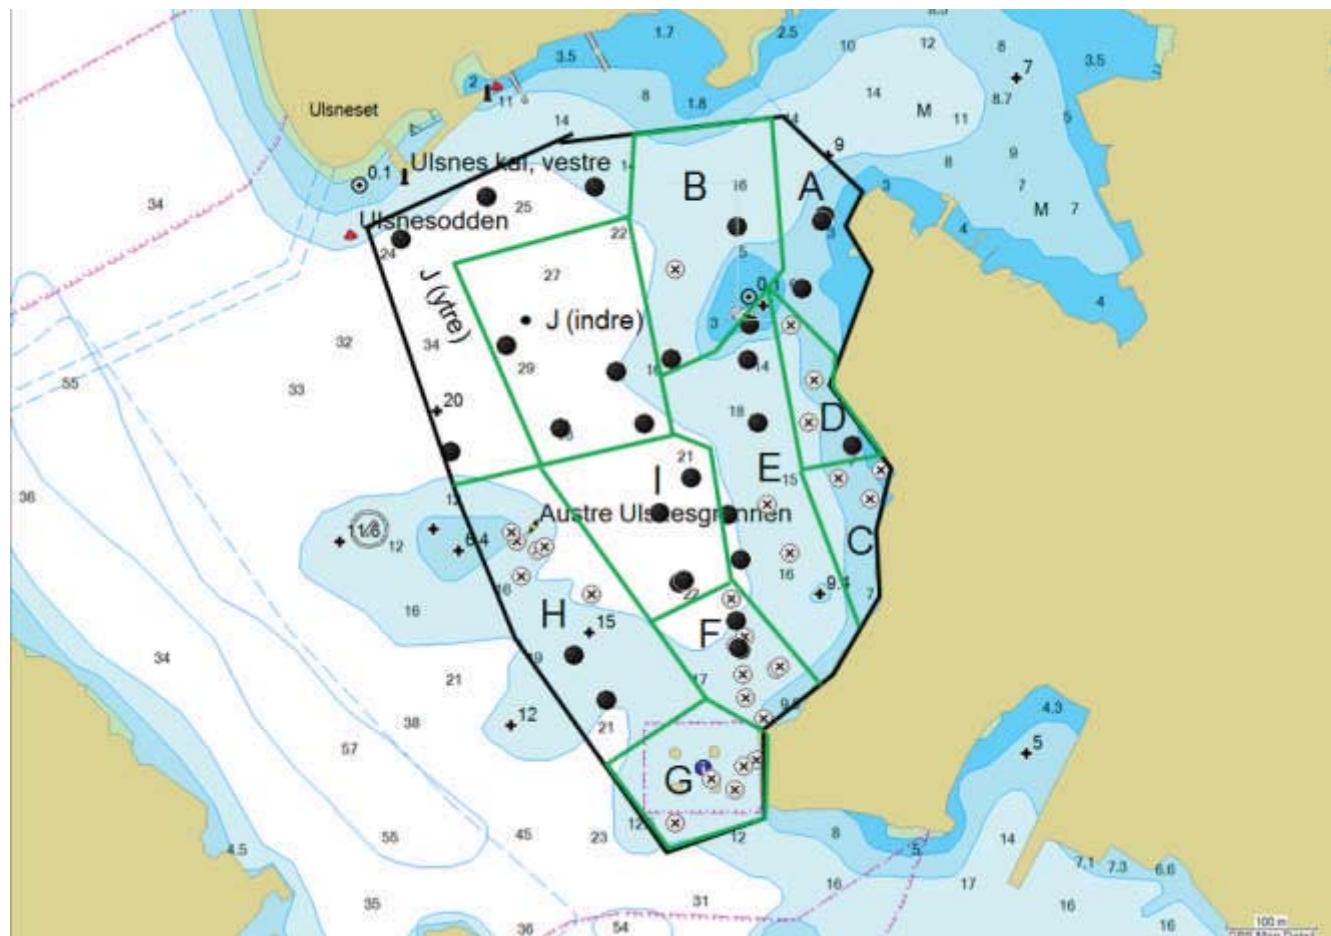
Figur 3. Plassering av prøvestasjoner for sediment vist på sjøkart. Bokstavene markerer prøveområdene, hvor sediment fra prøvepunktene utgjorde en blandprøve. Kryss markerer prøvepunktet det det ikke var mulig å få opp sediment (hardbunn/steinete). Punkter det ble tatt opp materiale er markert med sort.

Punkter det ble tatt opp sediment er markert med sort. Det det ikke var mulig å få opp sediment etter 4 forsøk er punktet markert med kryss.

Prøvetakingen ble utført den 13. og 14. oktober 2011 fra båt, fra selskapet Bukser og Berging fra Stavanger. Prøvestasjonene ble valgt på bakgrunn av planlagte områder for utfylling, vist på Figur 3 nedenfor.

Prøvene fra utfyllingsområdet ble tatt med en liten Van Veen-grabb. Materialet representerer de øvre 2 cm av sedimentet. Hver prøve består av blandprøve av 4-5 grabbskudd tatt innenfor områdene vist i Figur 3. Endelig plassering av stasjonene ble gjort i felt på bakgrunn av sedimentets sammensetning. Figuren under viser avgrensningen av områdene for hver av blandprøvene.

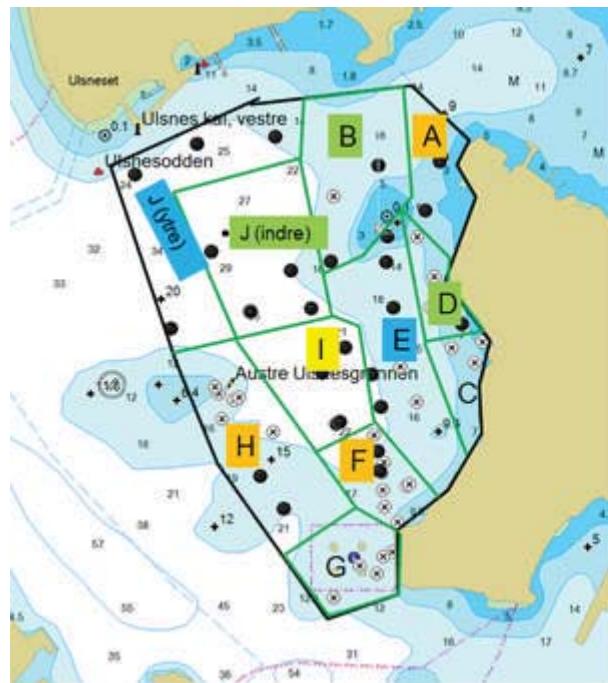
Figur 4: Prøvestasjonene klassifisert etter Klifs tilstandsklasser for kobber

Sedimentprøver fra områder A, F og H har analyserte kobberkonsentrasjoner i klasse IV. Dette er vist på kart i figur Figur 4. Prøven fra prøveområde B er forurenset av kvikksølv i tilstandsklasse III. Arsen, bly, krom, kadmium, nikkel og sink er målt i klasse I-II i alle prøver.

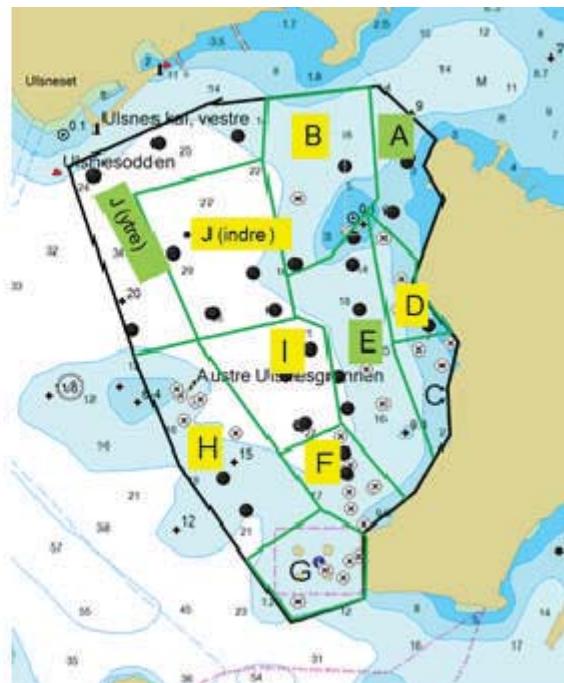
Figur 5: Prøvestasjonene klassifisert etter Klifs tilstandsklasser for sum-PAH

Enkeltforbindelser av PAH er målt i klasse IV og V i sedimentprøvene. Sum-PAH er i klasse III i prøver fra områdene Buøy B, D, F, H og J (indre). Dette er vist på kartutsnitt i Figur 5.

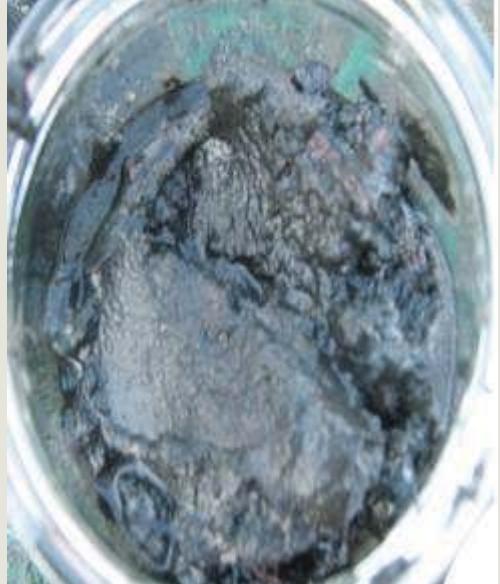
Prøvepunkter		GPS-koordinater	Beskrivelse	Bilde
A	A 1	N58 59.418 E5 43.279	Mykt sediment, mørkt, fint, noe H2S-lukt, organisk materiale

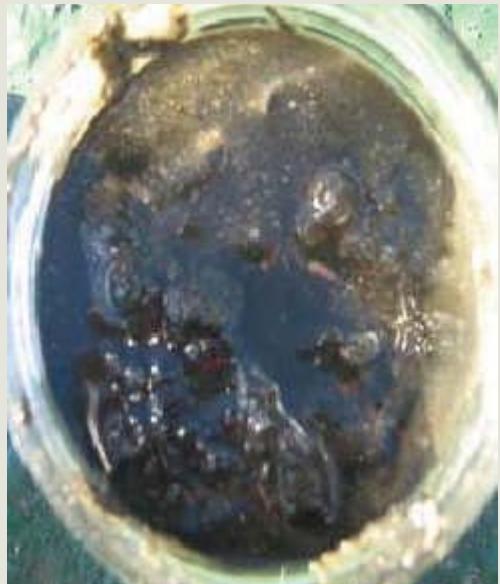
A 2	N58 59.414 E5 43.275	Mykt sediment, mørkt, fint, noe H2S-lukt, organisk materiale	
	A 3	N58 59.374 E5 43.252	Mykt sediment, mørkt, fint, noe H2S-lukt, organisk materiale	
	A 4	N58 59.352 E5 43.240	Stein	
B	B 1	N58 59.333 E5 43.100	Ingenting

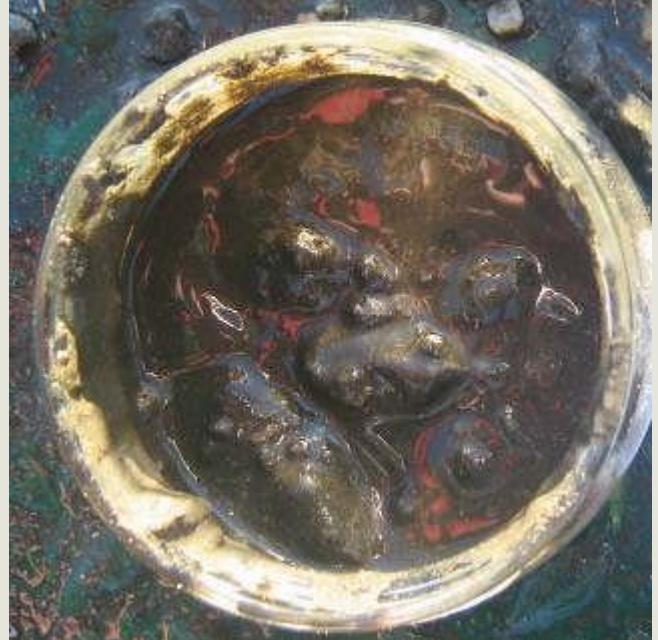
D 2	N58 59.294 E5 43.261	Steinfylling/ hardbunn	
	D 3	N58 59.261 E5 43.295	Steinfylling	
	D 4	N58 59.280 E5 43.310	Mørkt grått sediment, lysere i overflaten. Svak H2S-lukt	
E	E 1	N58 59.357 E5 43.188	Ved grunne, ingen prøve steinfylling

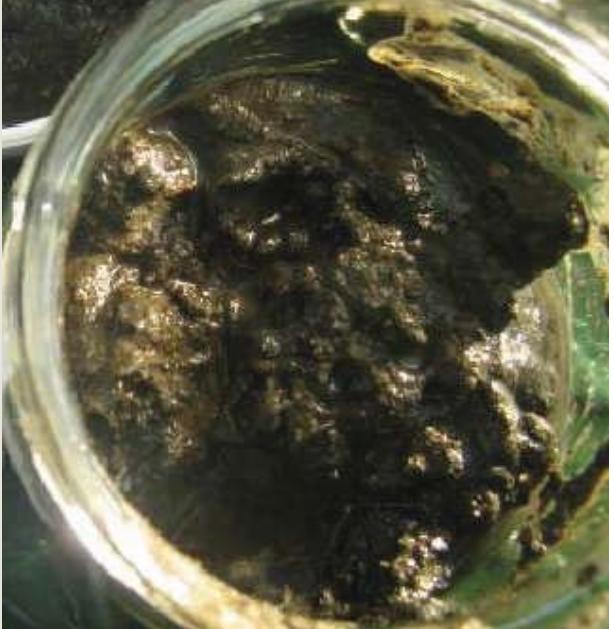
Prøvepunkter		GPS-koordinater	Beskrivelse	Bilde
F	F 1	N58 59.147 E5 43.223	Steinbunn

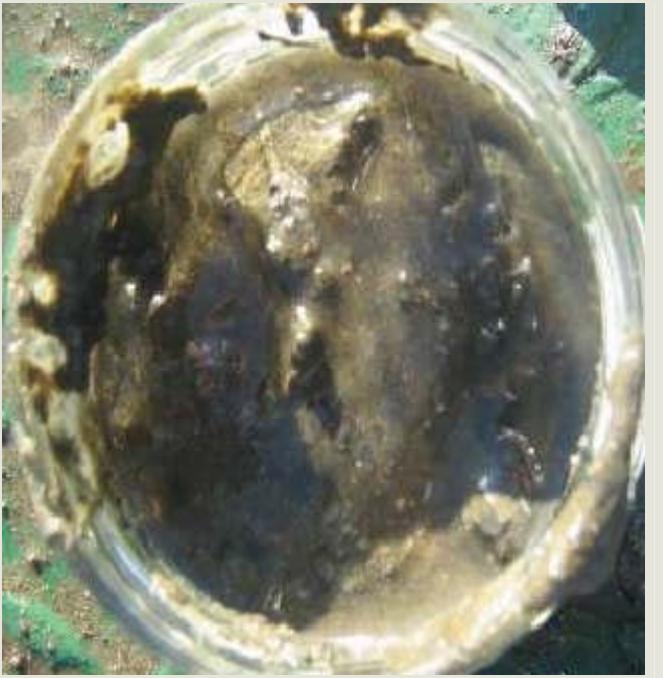
Prøvepunkter		GPS-koordinater	Beskrivelse	Bilde
H	H 1	N58 59.127 E5 43.025	Sand

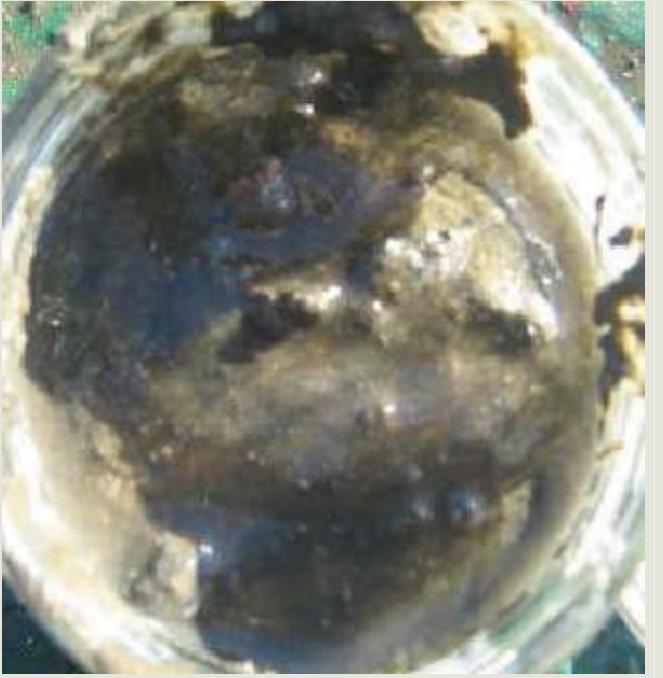
H 2	N58 59.155 E5 42.987	Sand, skjell	
	H 3	N58 59.202 E5 42.927	Stein, alger	
	H 4	N58 59.223 E5 42.921	Innslag av småstein	
	H 5	N58 59.228 E5 42.915	Stein	
	H 6	N58 59.218 E5 42.945	Hardbunn	
	H 7	N58 59.220 E5 42.954	Hardbunn	
	H 8	N58 59.191 E5 43.009	Hardbunn	
I	I 1	N58 59.198 E5 43.110	Sand, sort, noe lysere øverst

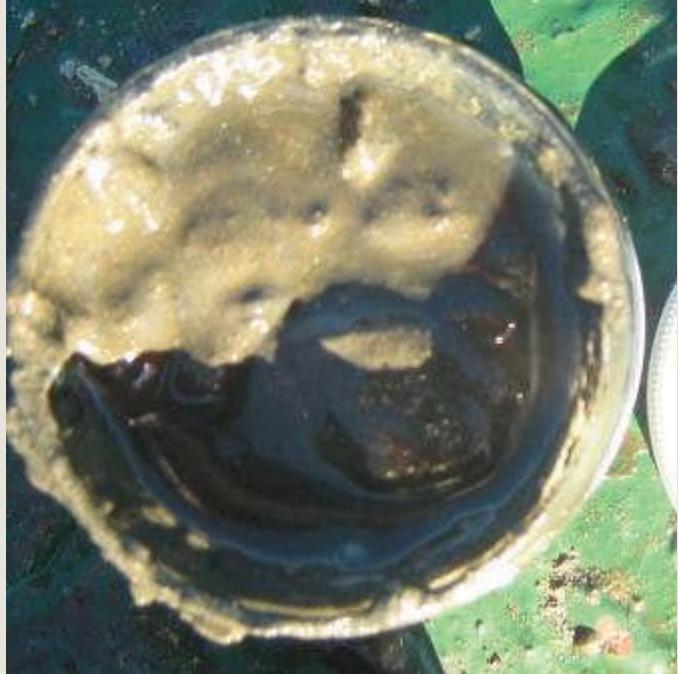
Prøvepunkter		GPS-koordinater	Beskrivelse	Bilde
J indre	J i 1	N58 59.324 E5 43.036	Steinprøve

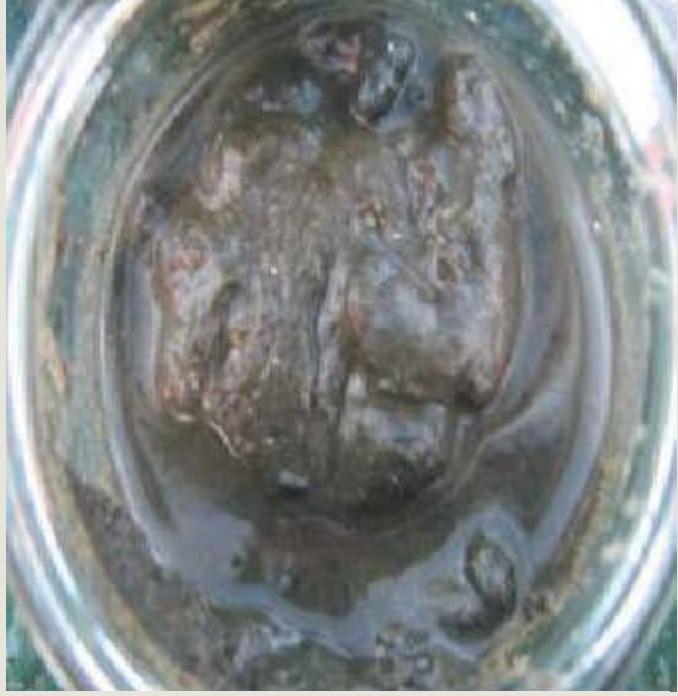
J i 2	N58 59.290 E5 42.972	Prøve, bløt sand	
	J i 3	N58 59.340 E5 42.909	Ved bøye, god prøve, sandig	
J ytre	J y 1	N58 59.276 E5 42.844	Småstein, sand, prøve

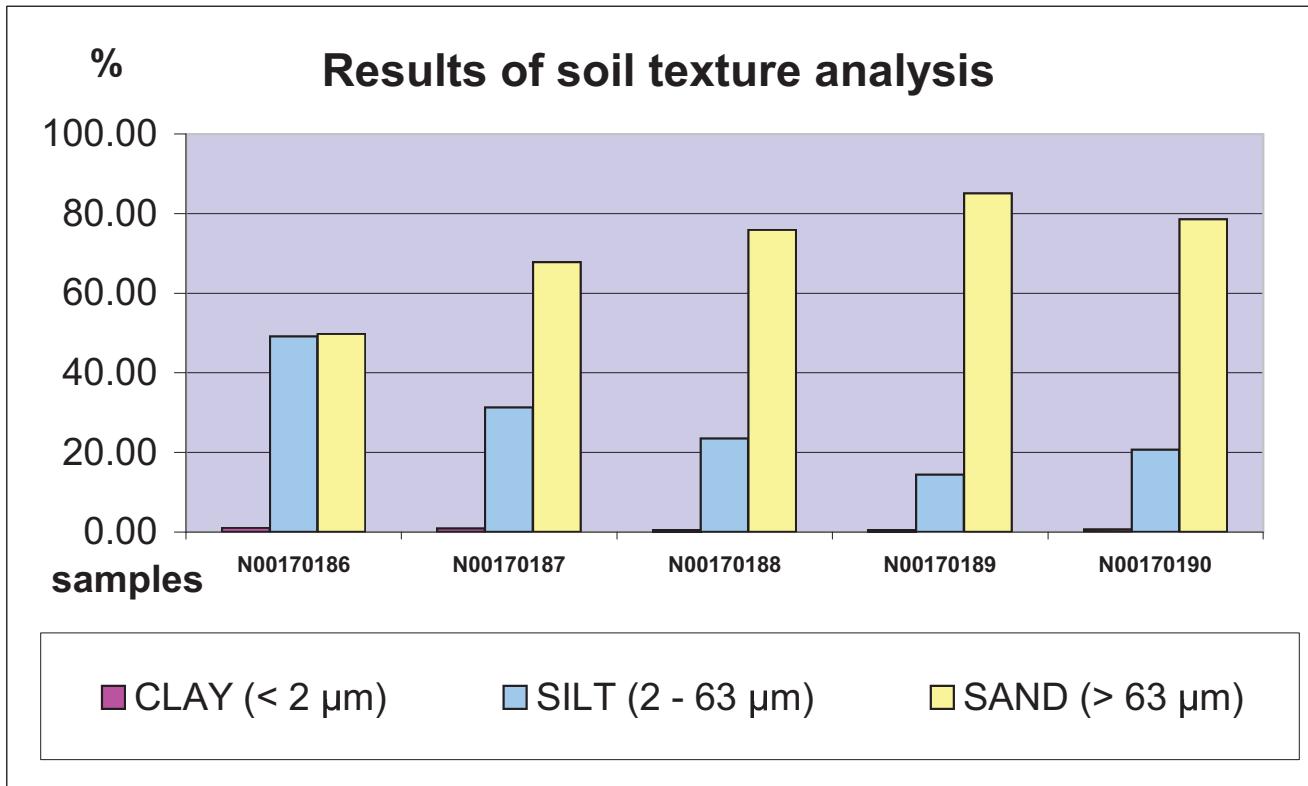
Sample label:	N00170186	N00170187	N00170188	N00170189	N00170190
Lab. ID:	001	002	003	004	005
Gross sample weight [g]	8.33	10.69	11.40	14.18	13.71
CLAY (< 2 µm) [%]	1.01	0.85	0.48	0.43	0.65
SILT (2 - 63 µm) [%]	49.19	31.32	23.56	14.44	20.72
SAND (> 63 µm) [%]	49.80	67.83	75.96	85.14	78.63

Test method specification: CZ_SOP_D06_07_120 Grain size analysis using the wet sieve analysis using laser diffraction (fraction from 2 µm to 63 mm) Fraction > 0.063 mm determined by wet sieving method, other fractions determined from the fraction "< 0.063mm" by laser particle size analyzer using liquid dispersion mode. Fractions "Sand >63 µm", "Silt 2-63 µm" and "Clay <2 µm" evaluated from measured data.

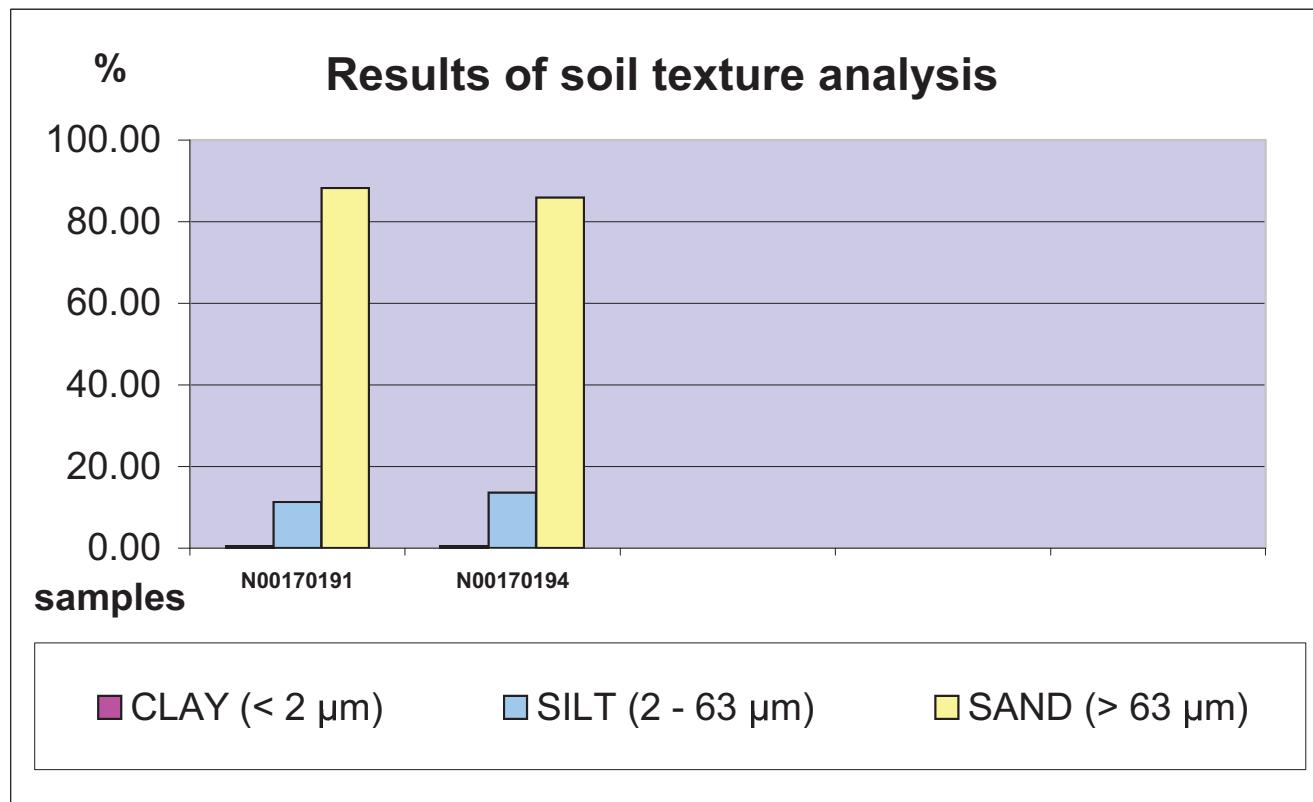
Sample label:	N00170191 N00170194	
Lab. ID:	006	007
Gross sample weight [g]	13.35	13.05
CLAY (< 2 µm) [%]	0.37	0.41
SILT (2 - 63 µm) [%]	11.35	13.62
SAND (> 63 µm) [%]	88.29	85.97

Test method specification: CZ_SOP_D06_07_120 Grain size analysis using the wet sieve analysis using laser diffraction (fraction from 2 µm to 63 mm) Fraction > 0.063 mm determined by wet sieving method, other fractions determined from the fraction "< 0.063mm" by laser particle size analyzer using liquid dispersion mode. Fractions "Sand >63 µm", "Silt 2-63 µm" and "Clay <2 µm" evaluated from measured data.
