# Kartlegging av ålegrasenger i Bangavågen, Hundvåg

**Marint naturmiljø, Stavanger kommune**

**Ecofact rapport: 477**

Ecofact har fått i oppdrag av Statens Vegvesen Region Vest v/Mette Alsvik å kartlegge de marine områdene i Bangavågen, Hundvåg i Stavanger kommune hvor det potensielt vokser ålegras.

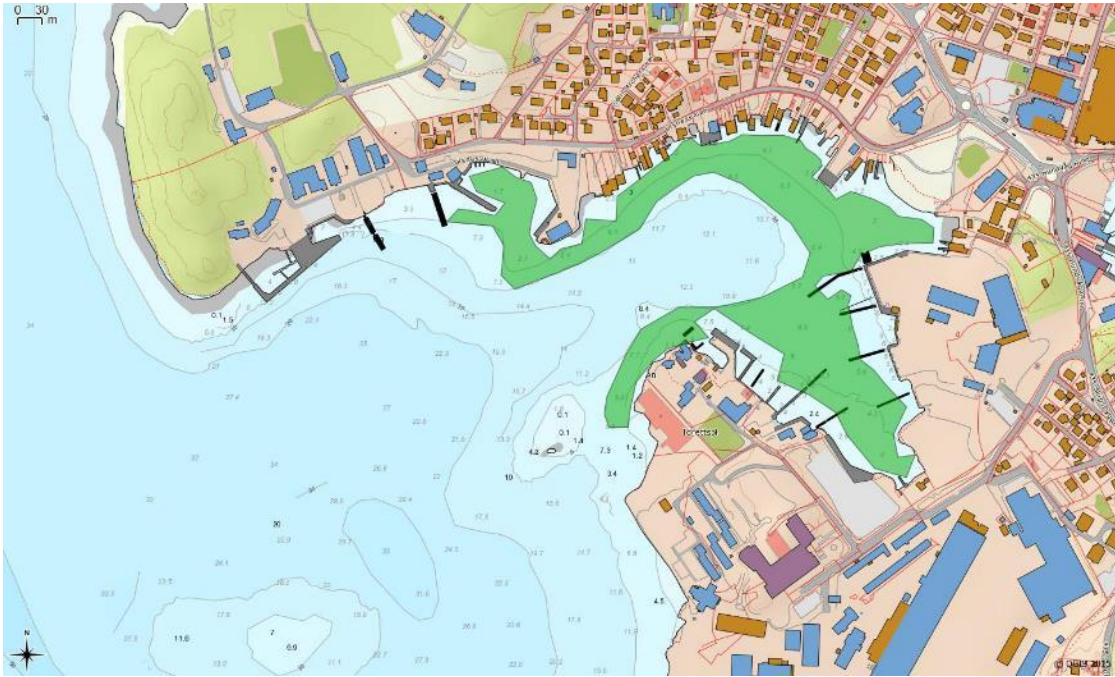
Figur 3.2. Undersøksområde ligger i sin helhet inne i Bangavågen. Ålegrasengens avgrensning etter feltbefaring gjennomført i 2012 (NIVA) er markert med grønn skraver.

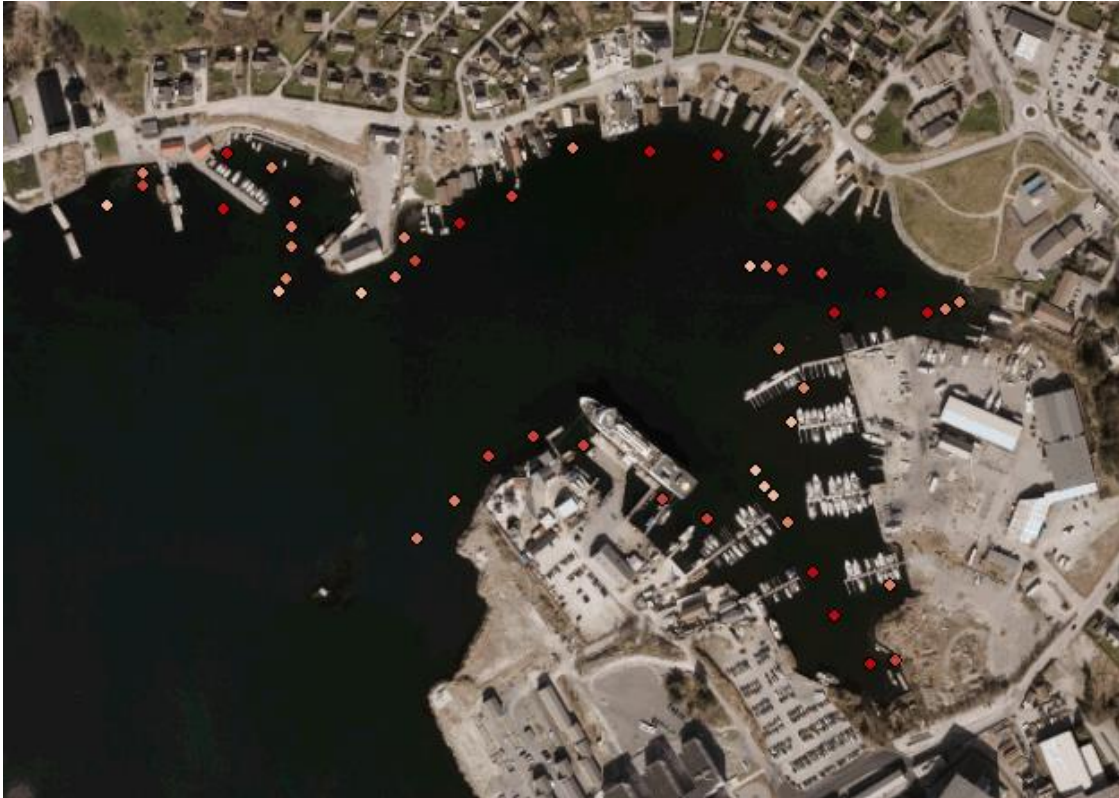
NIVA kartla i 2012 ålegrasengen i Bangavågen. Nivas kartleggingen baserer seg på verifisering i felt av modellerte avgrensninger. For å finne representative data bruker NIVA et undervannskamera på et utvalg stikkprøver. Stikkprøvene klassifiseres så etter tetthet på enga i en firedelt skala; 1-enkeltvis, 2-spredd, 3-vanlig, 4-dominerende som gjenkjennes på metningen av rødfarge i figur 5.1.

Figur 5.1. Stikkprøver fra NIVA i 2012.

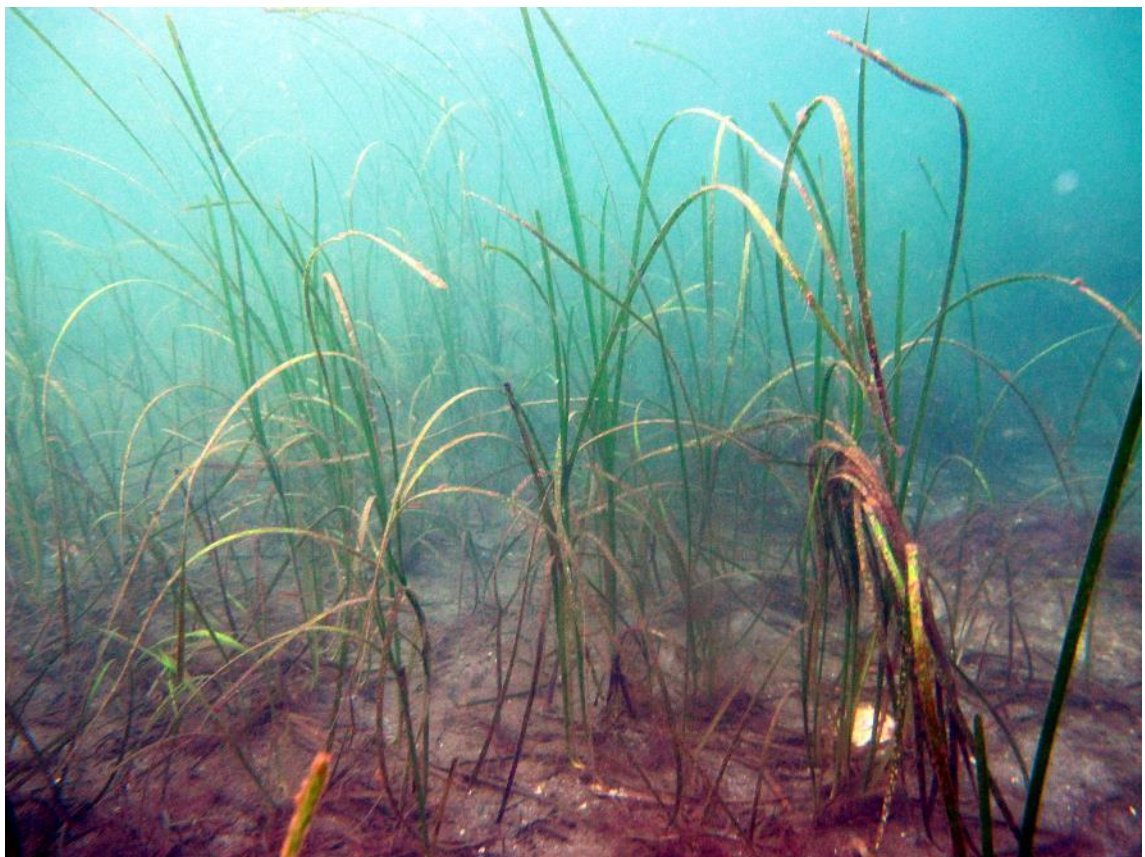
Foto 1: I dette området består engen av store velutviklede planter på +/- 1.2 meter bladlengde. Forekomsten er relativ tett. Ca. 3 meters dyp.

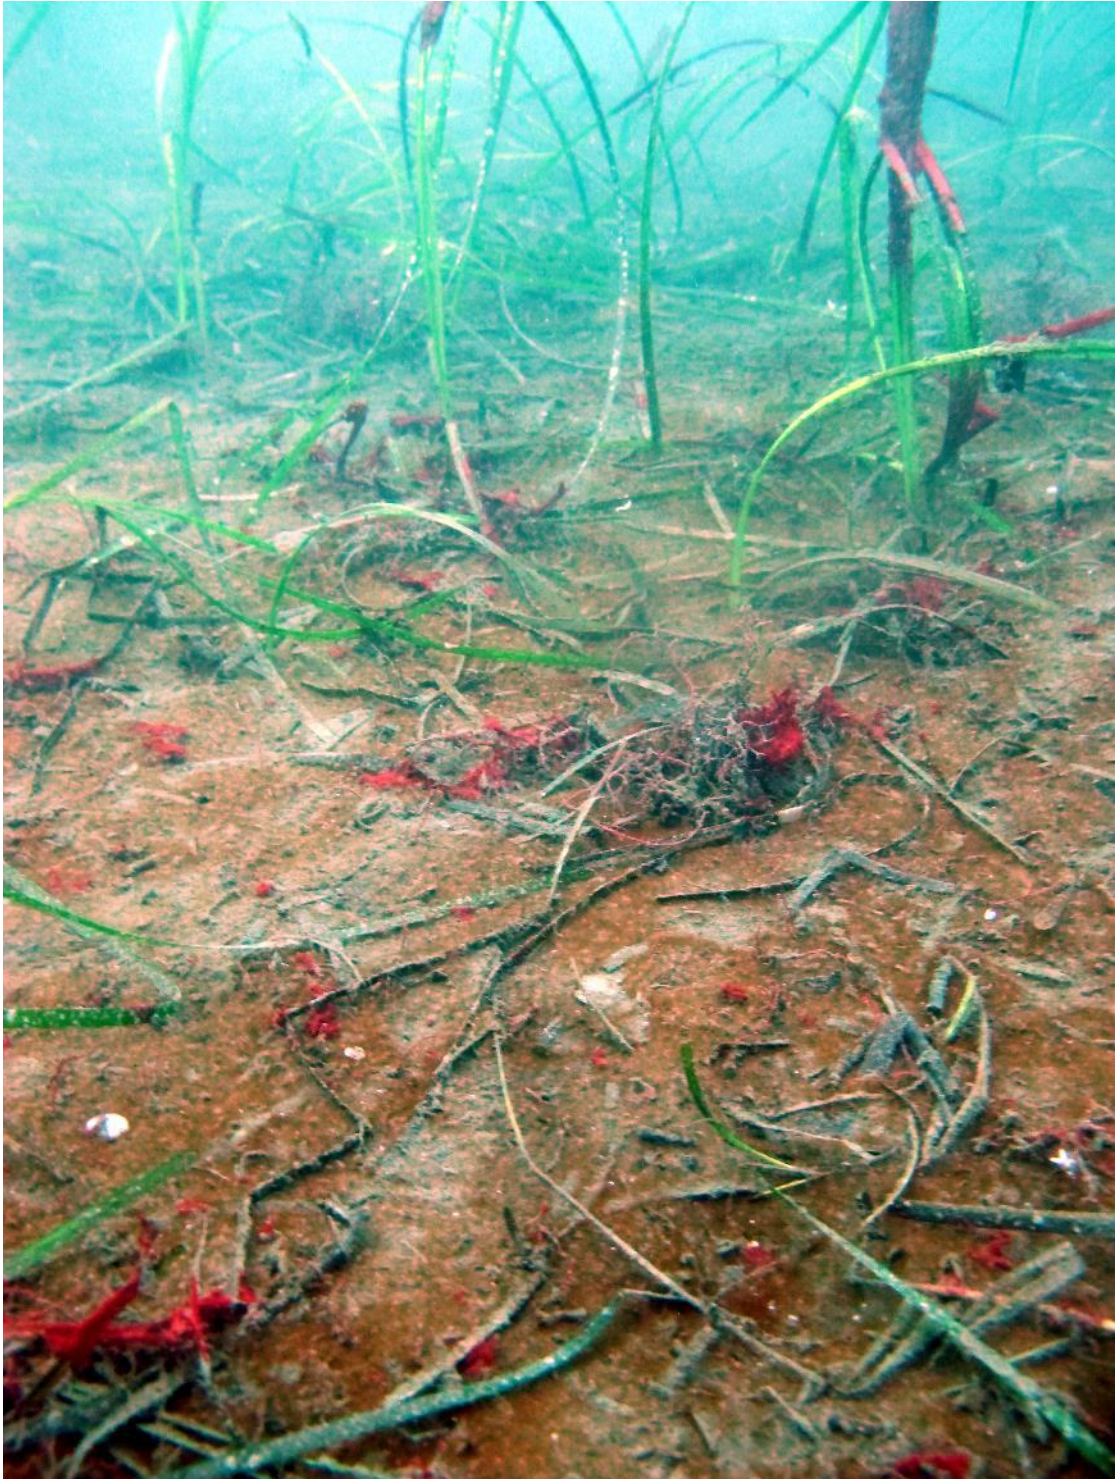
Foto 3: Dette området ligger på ca. 7 meter. Her er det som i område 3 en del degenererte planter samtidig som bestanden er tynn. Plantene som står igjen er velutviklede høye planter.

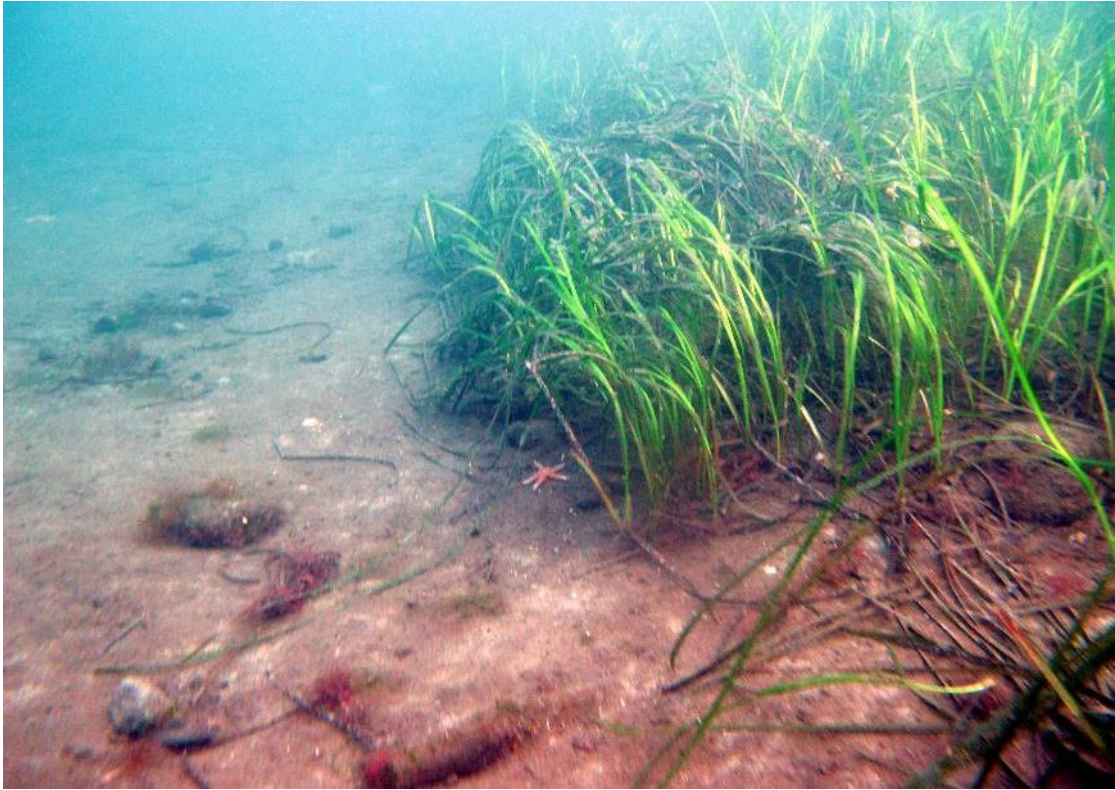
Foto 4: Ved dette punktet er det en tydelig abiotisk barriere for ålegraset, det går en tydelig grense mellom kraftige velutviklede planter og ingen forekomst av ålegras.

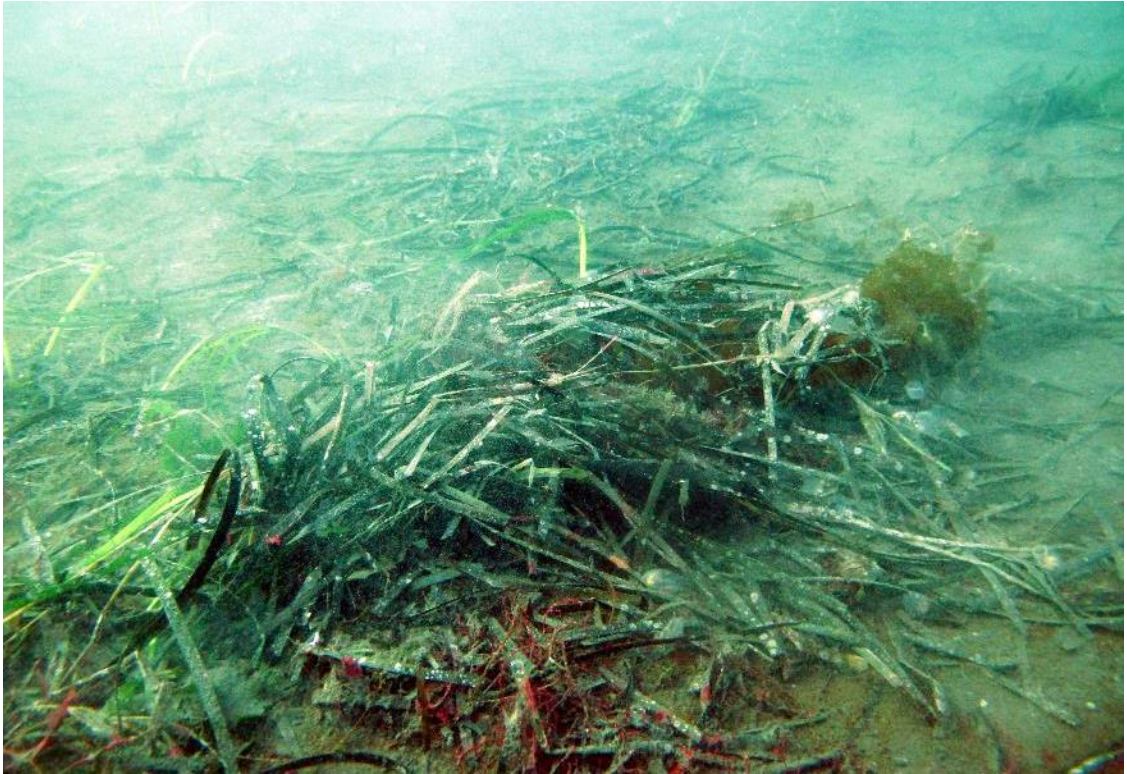
Foto 6: Her var det kun degenerert ålegras å finne. Mellom 6-9 meter var bunnen dekket av degenerert ålegras.

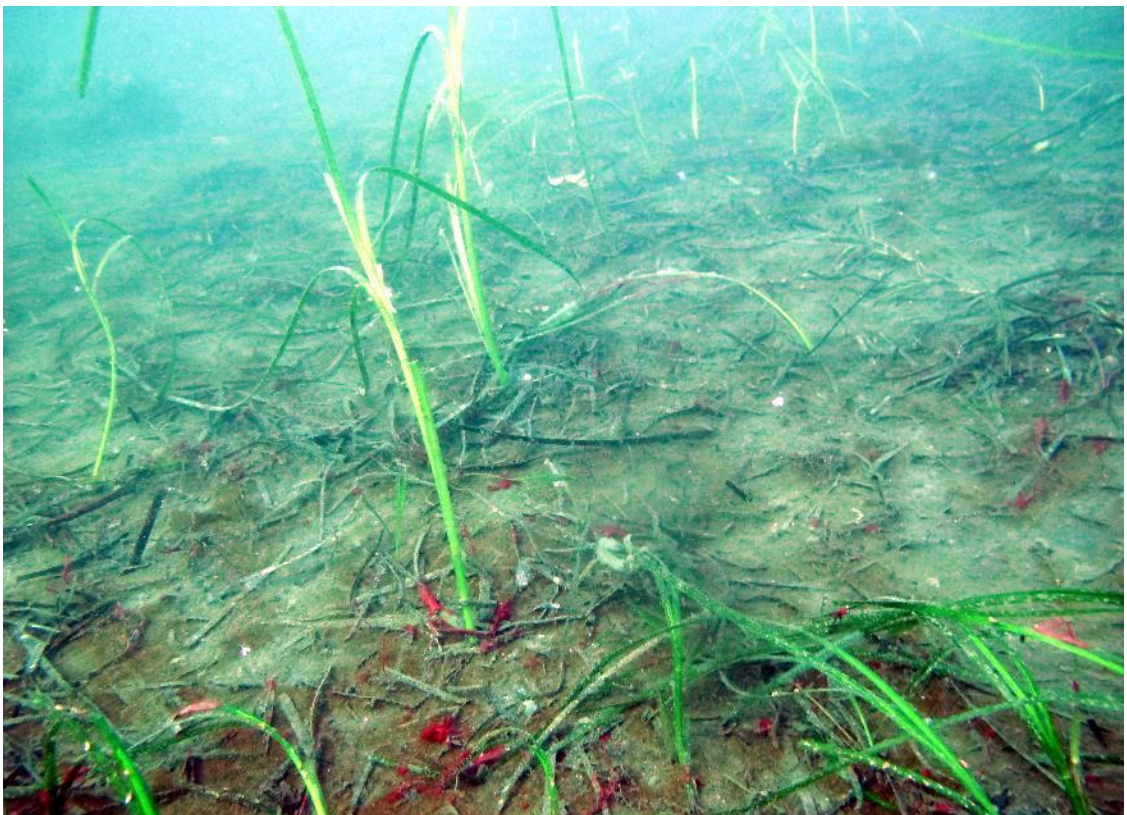
Foto 7: Randsonen på ca. 6 meter. Dette området ligger like over områdene med mye dødt ålegras. De gjenværende plantene er store og velutviklede og er trolig de plantene som har hatt best forutsetninger for å overleve det som er årsaken til ålegrasengens tilbakegang.

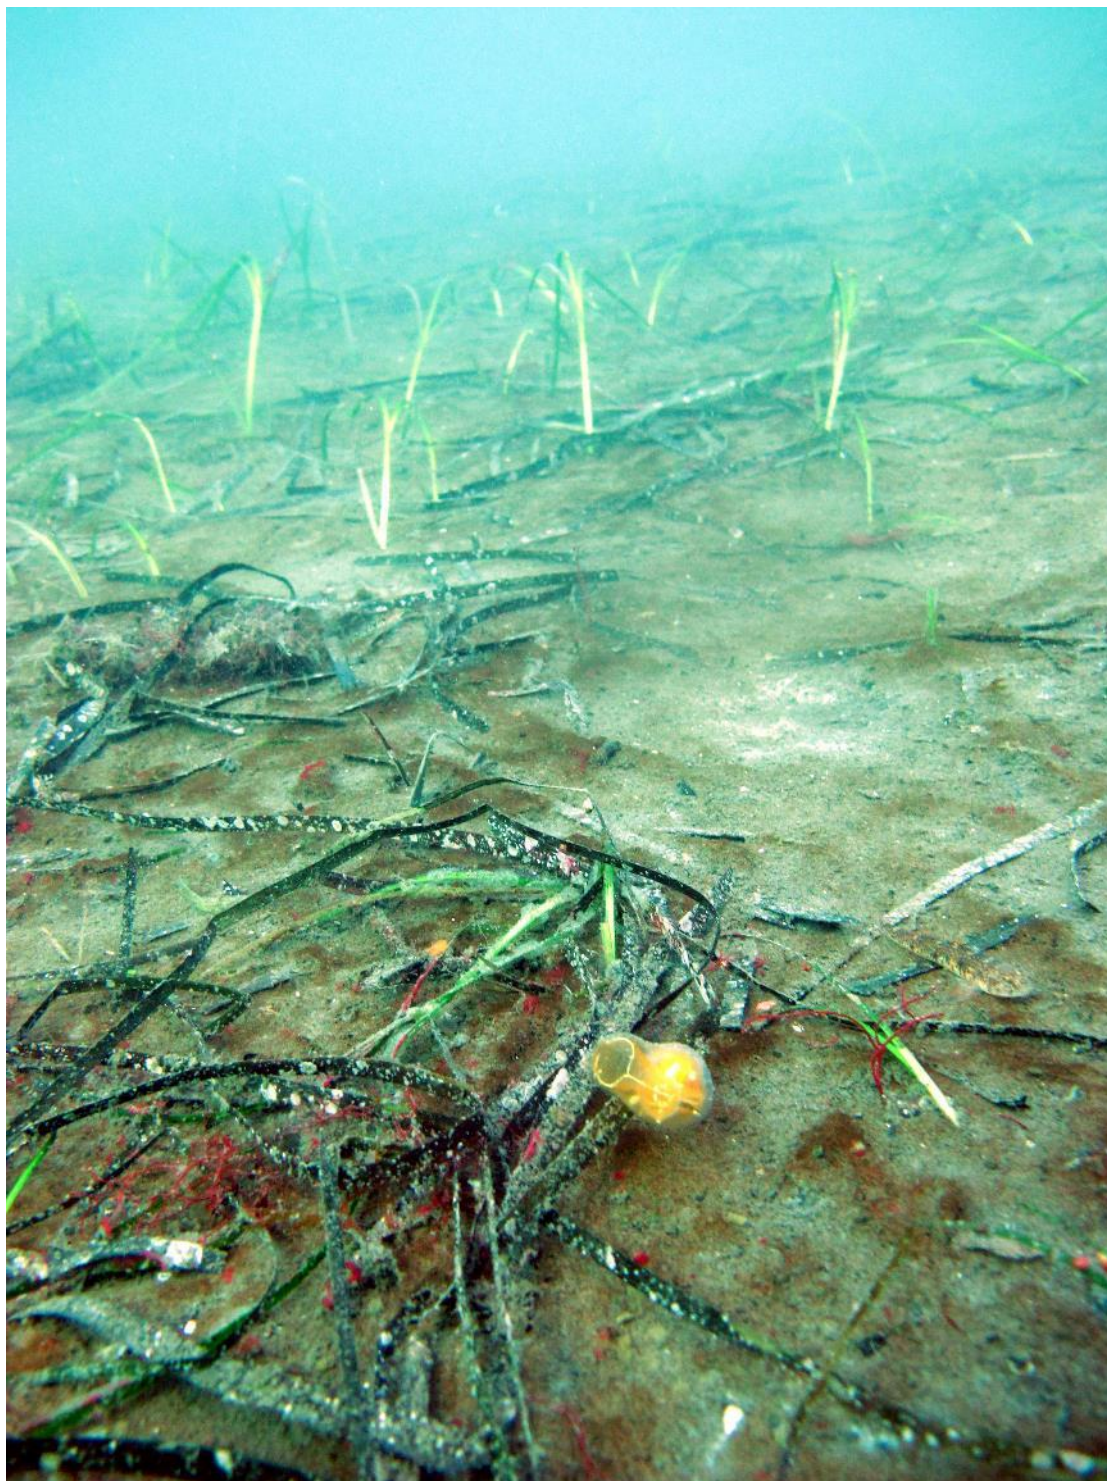
Foto 8: Ved denne lokaliteten finner man spredte skudd av ålegras som er friske.

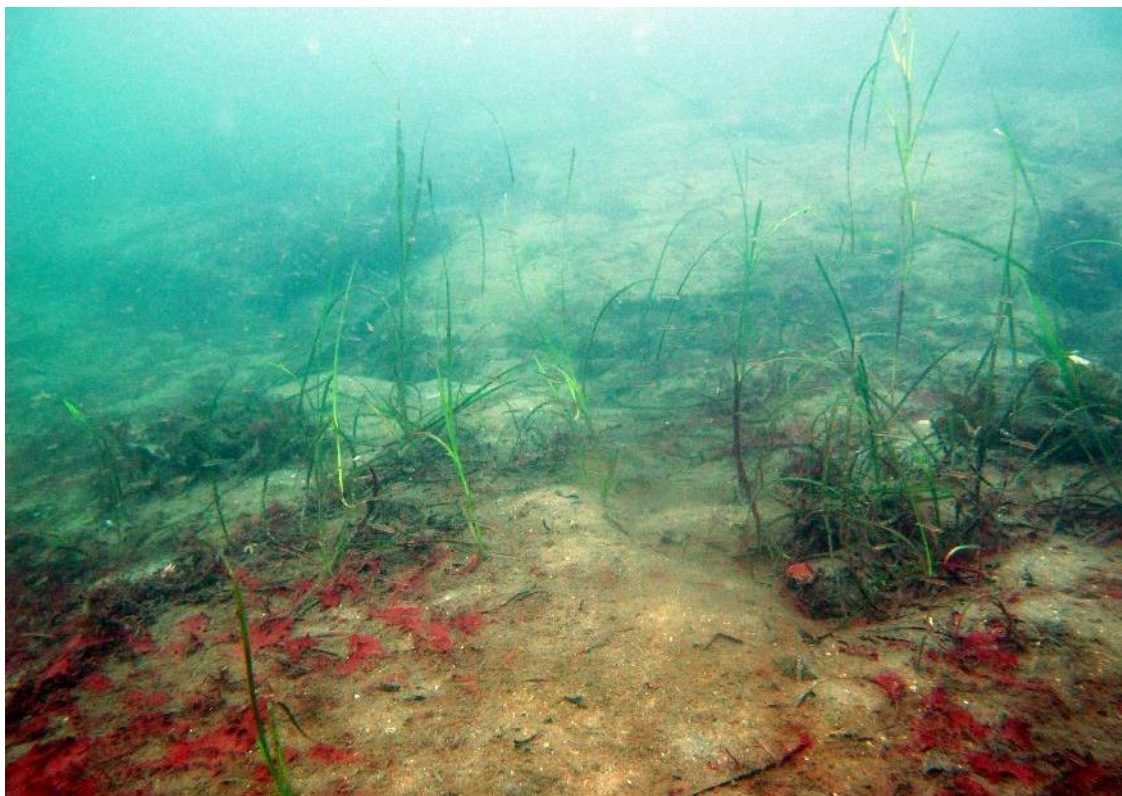
Foto 9: Her var det abiotiske forhold som gjorde at ålegraset ikke vokste under 4,5 meter. Under denne forekomsten var det fjell i dagen og ikke noe egnet substrat for ålegras.

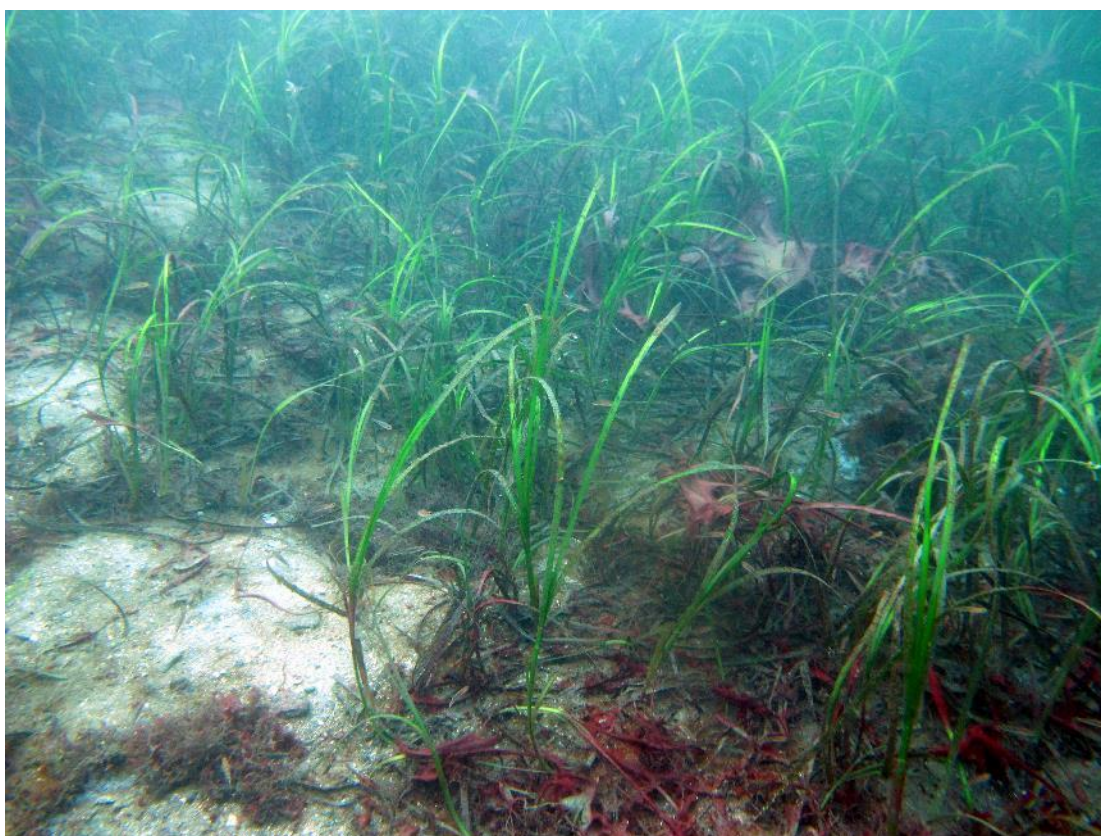
Foto 10: Tett bestand med friske blader med en generell lengde på over 1 meter i dette området.

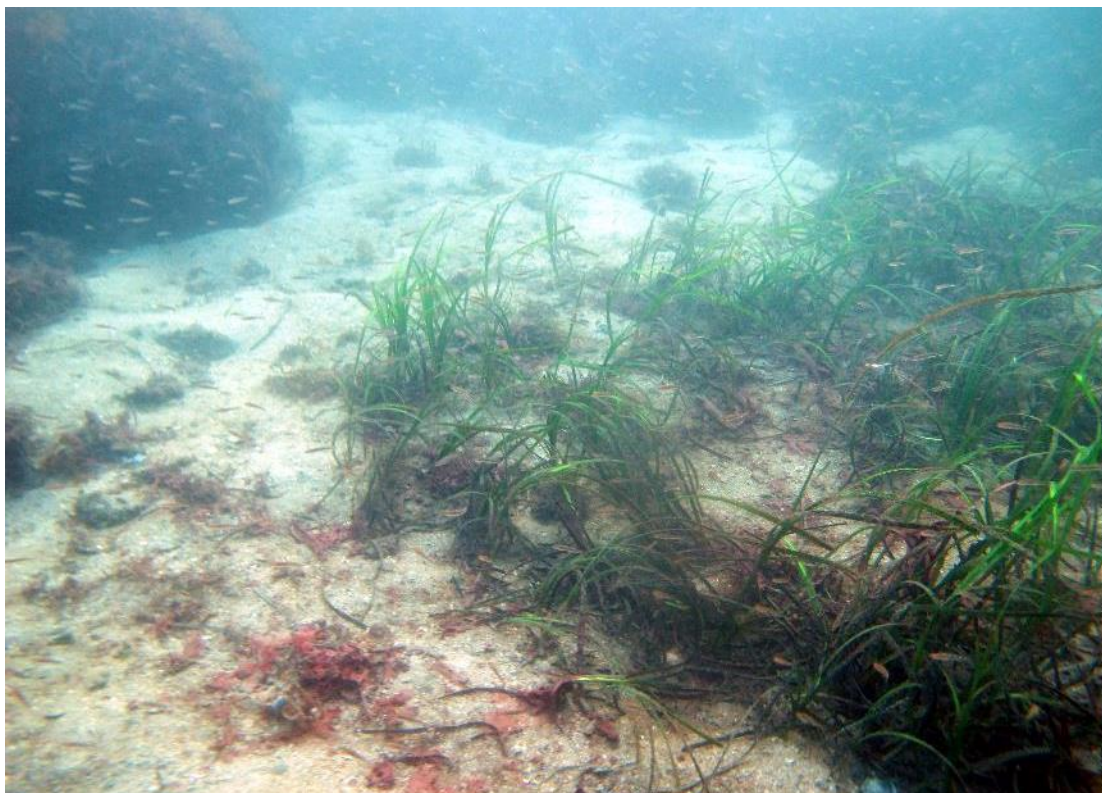
Foto 11. Randsone både mot dybde (ca 8 meter) og substrat (blokk til venstre). Ellers synes ålegrasenga å være i god stand.

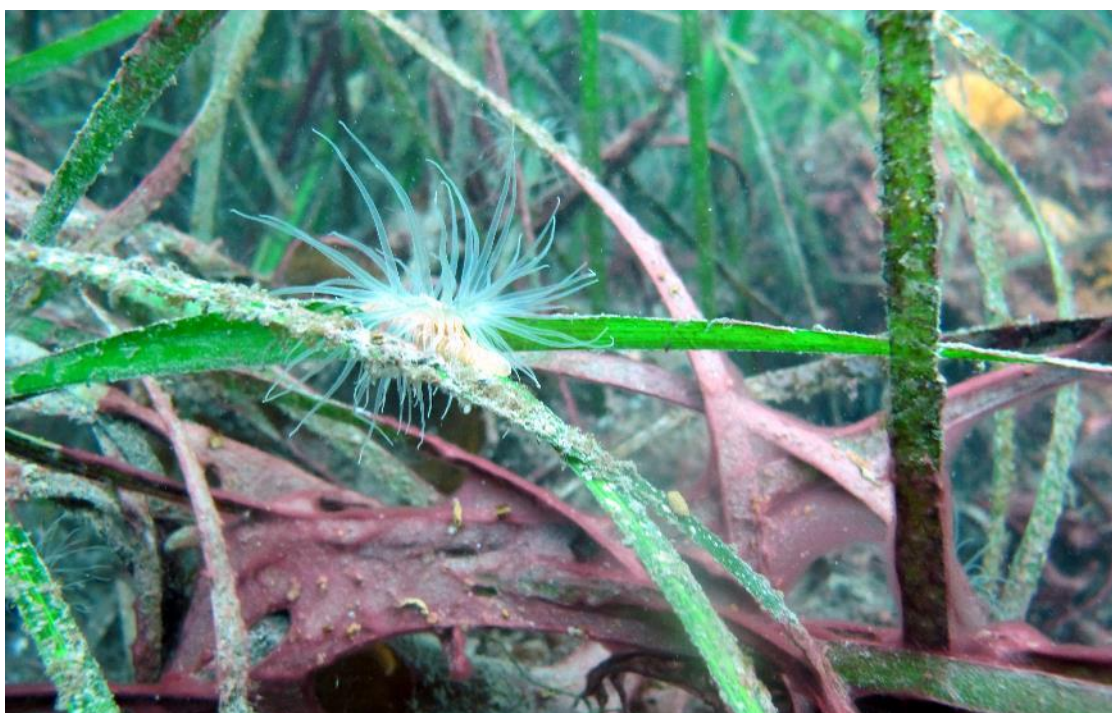
Foto 12. Ca 3,5 meters dyp. Ved denne lokaliteten er enga frisk på tross av det som trolig er et soppangrep (rødt belegg). Enga har flere epifytter som kjennetegner ei frisk eng med kontinuitet, her illustrert med ei ålegrassjørøse.

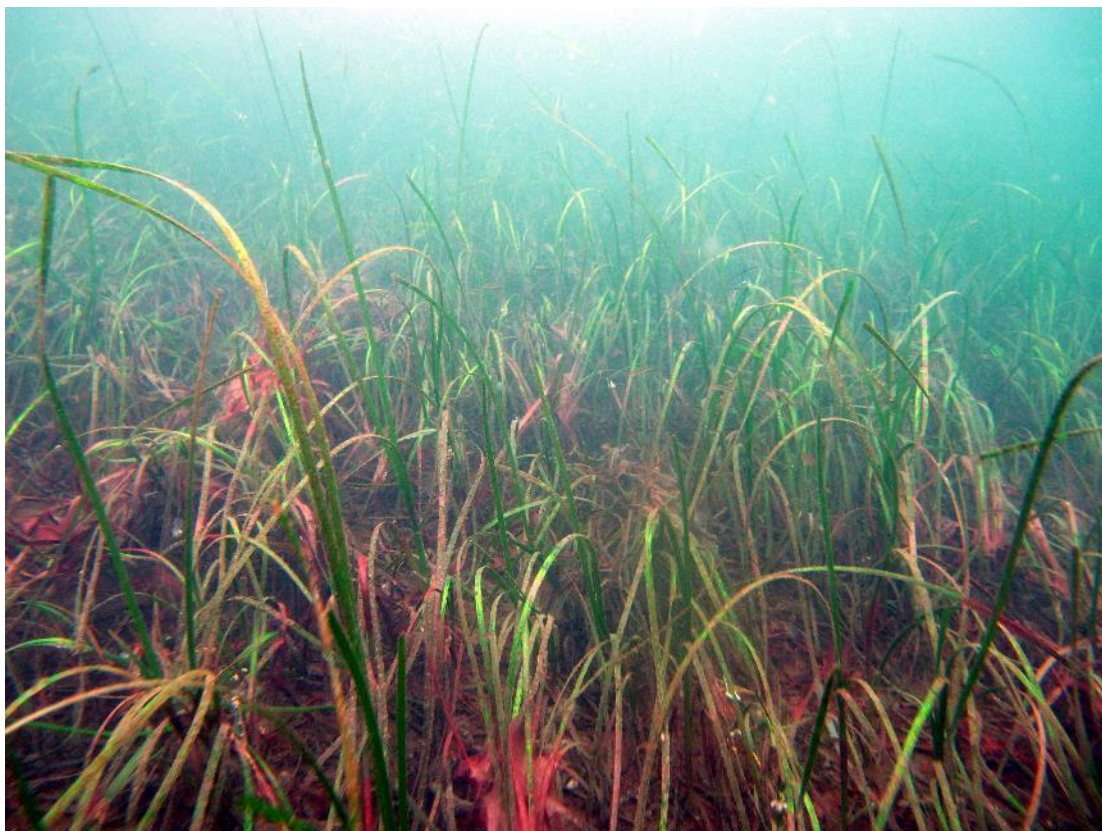
Foto 13: Tett ålegraseng med lange skudd.

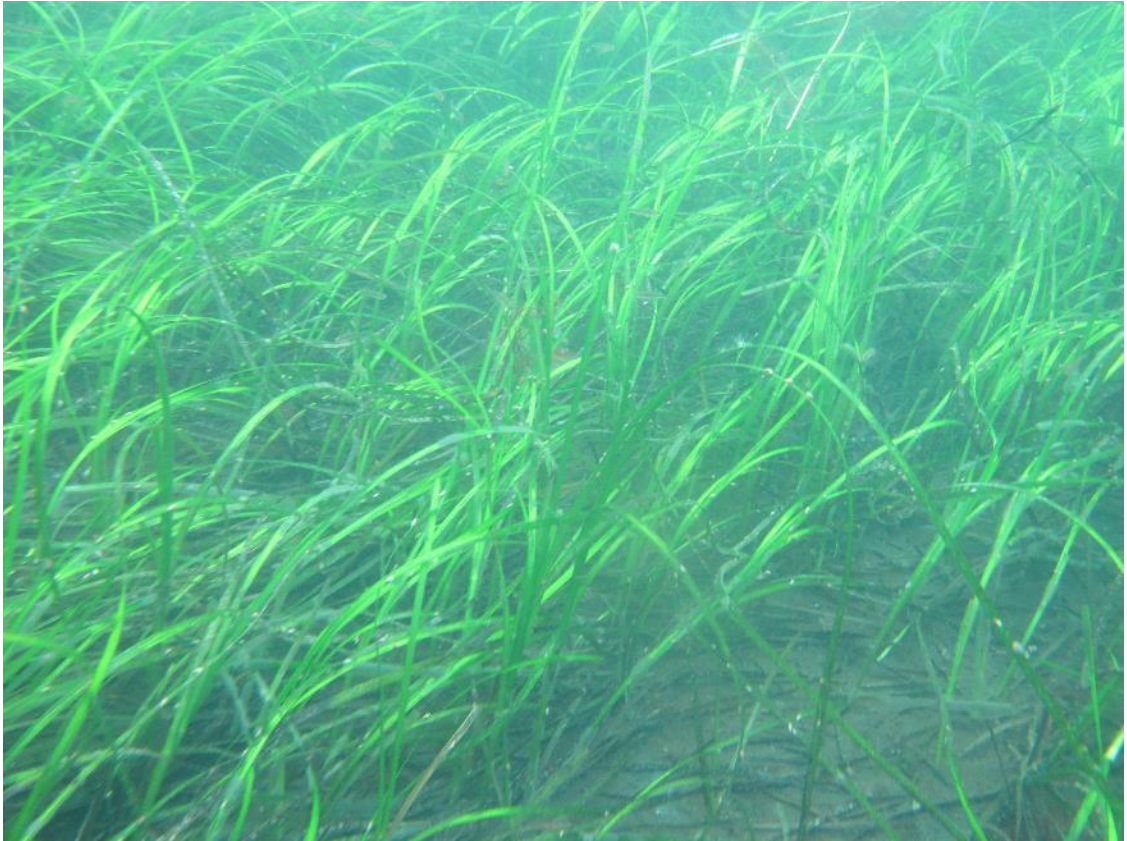
Foto 15. Her finner vi et større område med meget tett bestand ålegras.

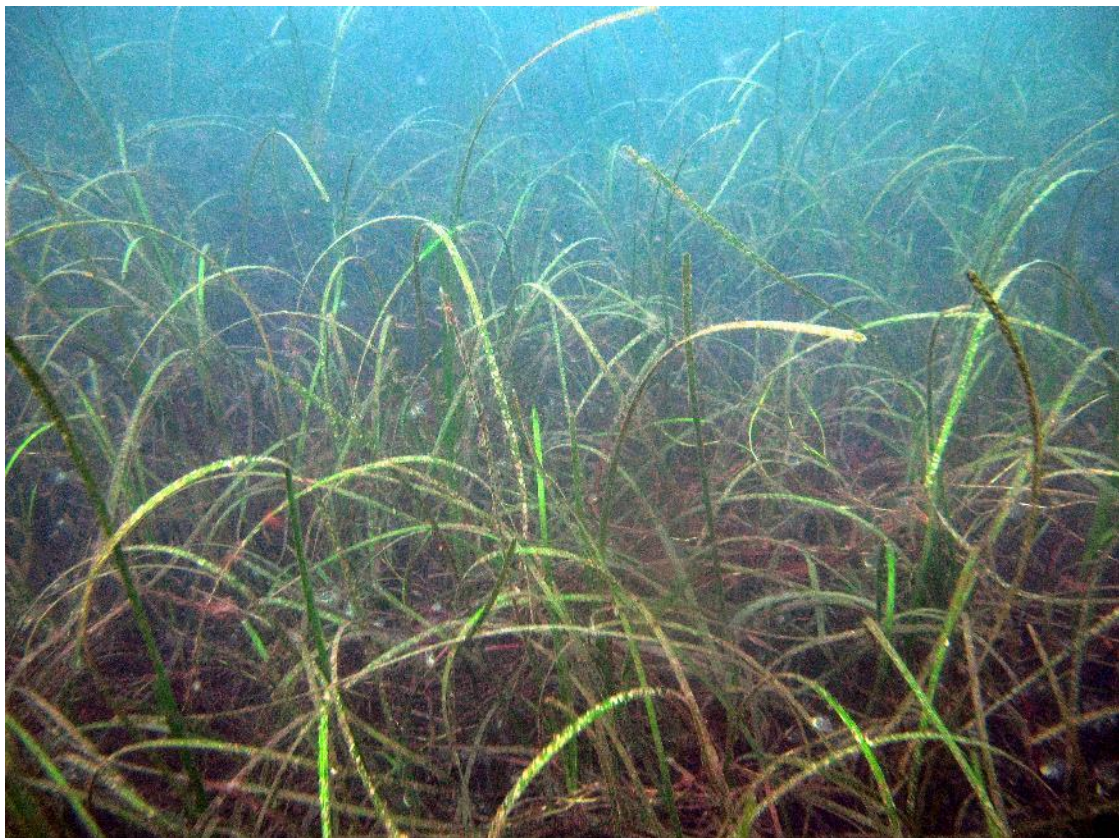
Foto 16: Vital ålegras eng i de innerste delene. Ca 4 meters dyp.

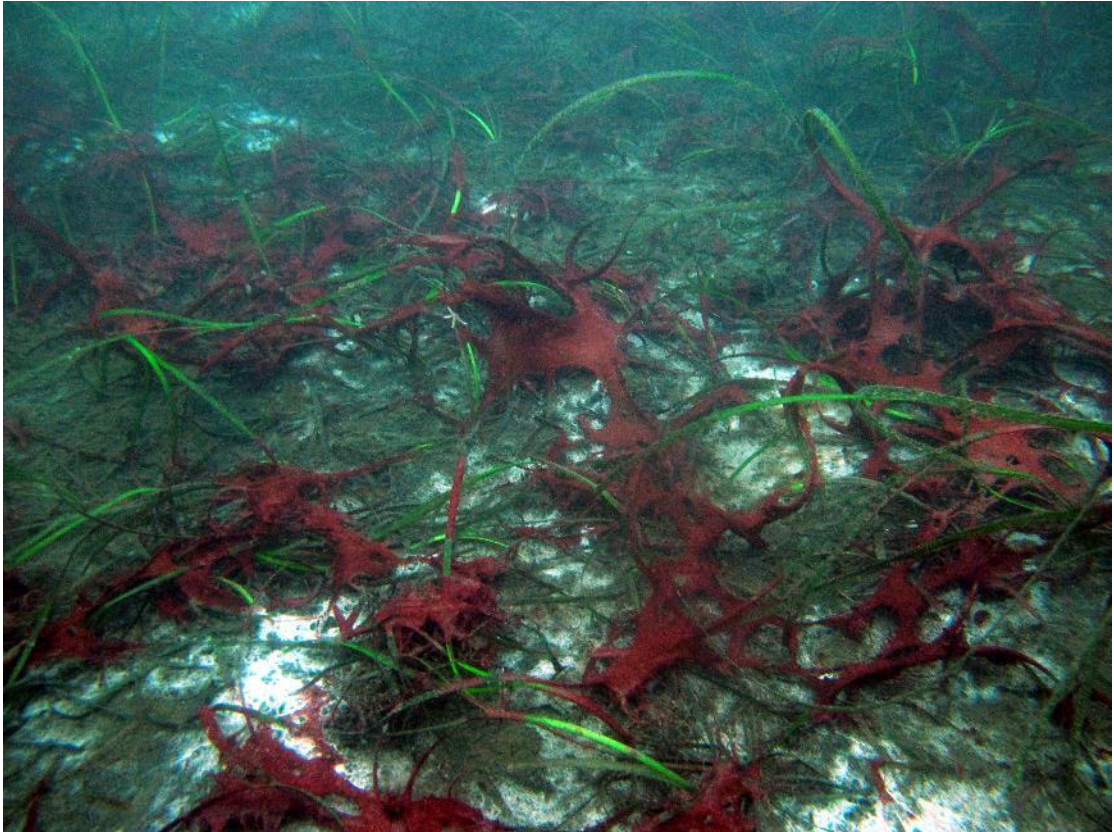
Foto 17: 7-8 meters dyp. Mye dødt ålegras i nedbrytningsfasen.

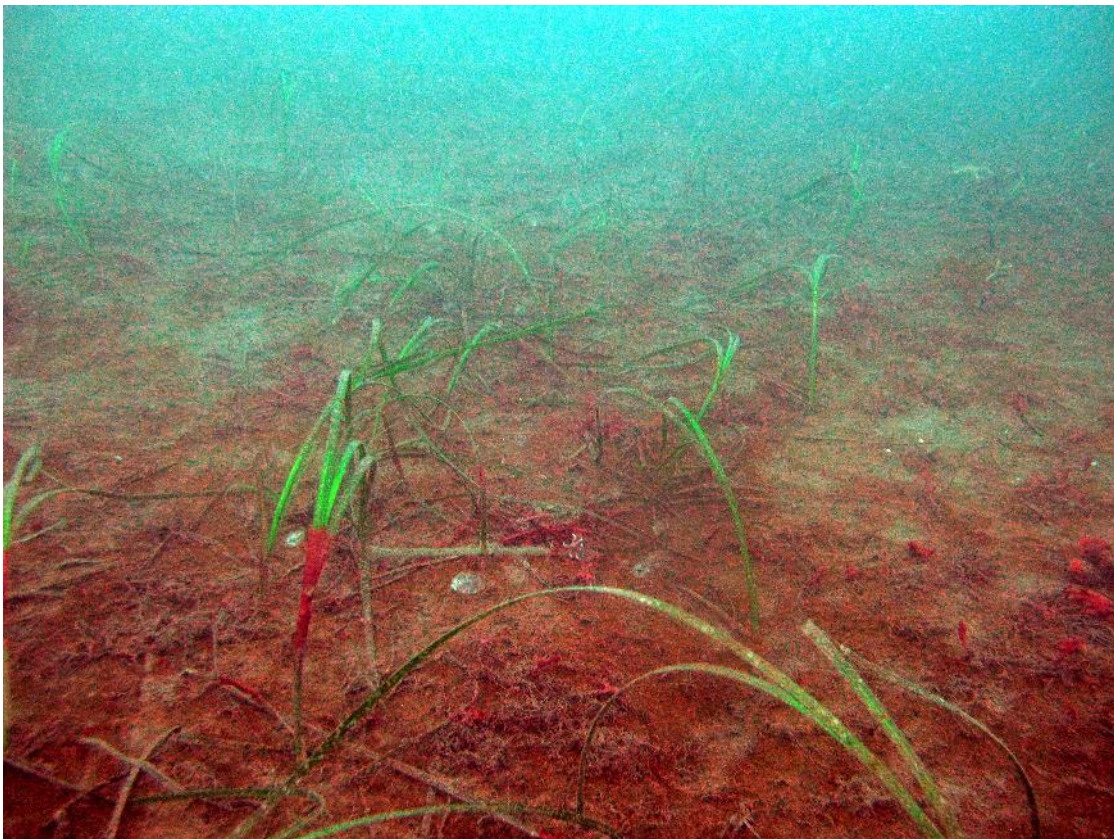
Foto 18: Området har en tynn bestand Ålegras. Ca. 7 meters dyp.

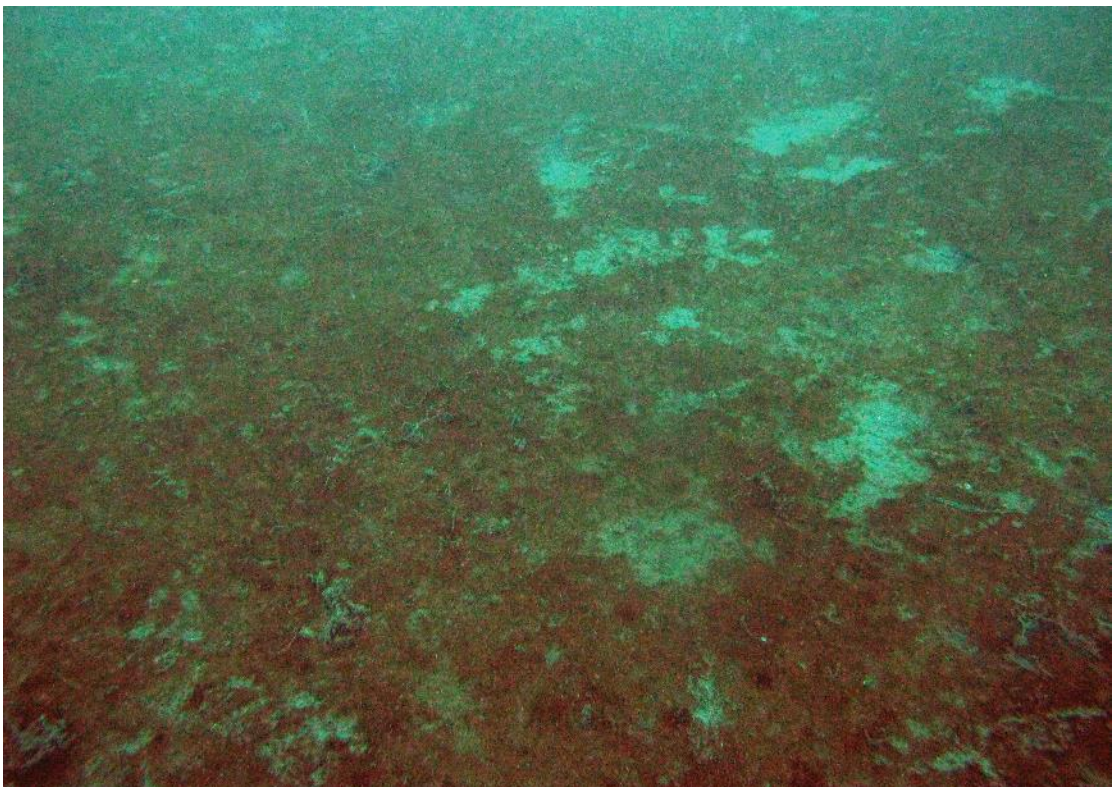
Foto 20: Samme som ved foto/punkt 19, kun mudderbunn uten tegn til ålegras.

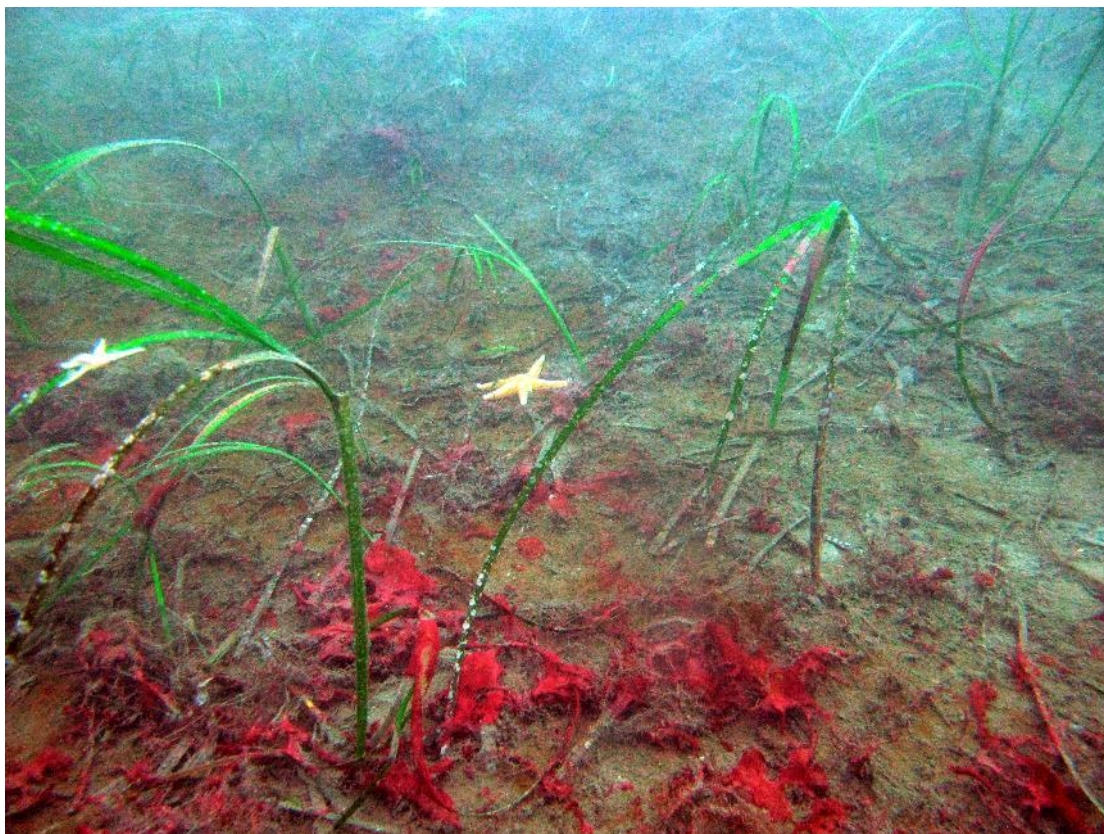
Foto 21: En mindre avgrensning av ålegraseng. Hele forekomsten fremstod å befinne seg i randsonen med mye nedbrutt plantemateriale.

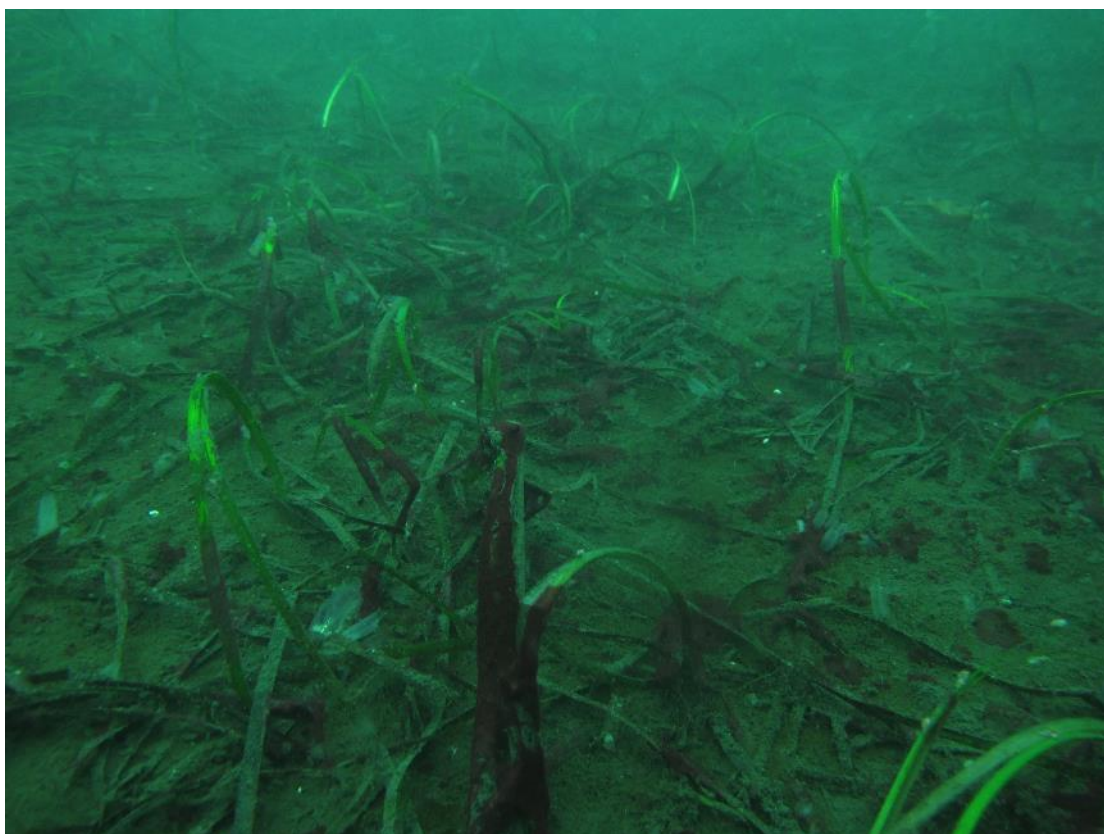
Foto 22: En mindre avgrensning av ålegraseng som ligger litt i bakevja for anleggsarbeidene. Engen er av dårlig kvalitet i ytterkant.

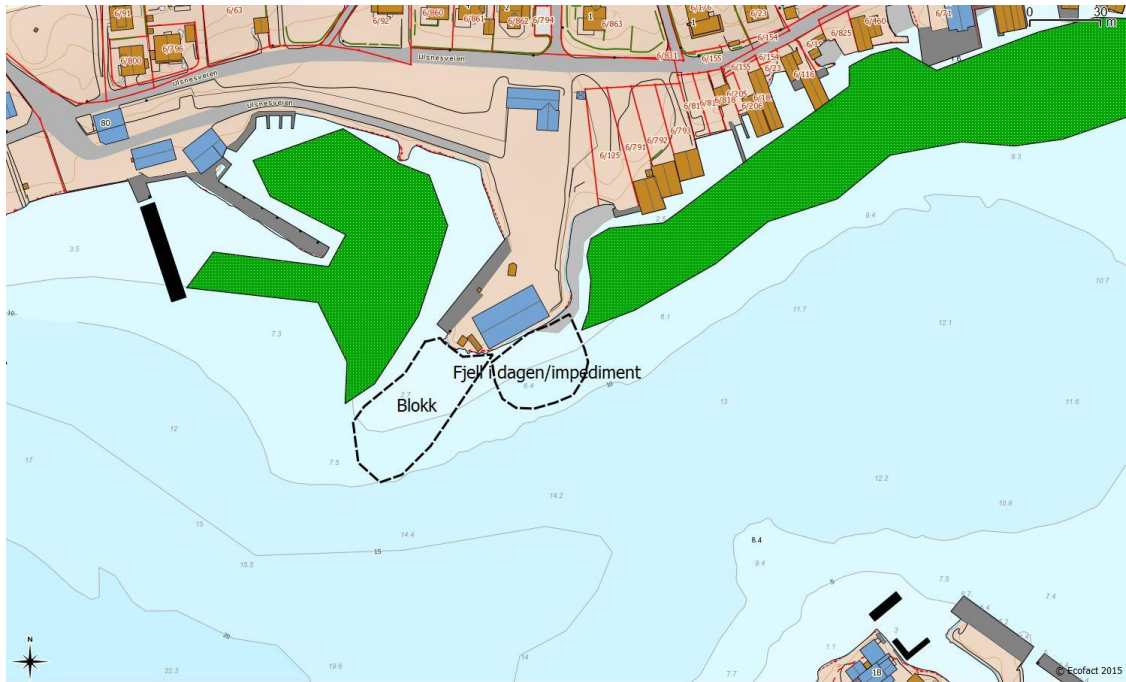
I tillegg til å være redusert i omfang, så registreres det også at ålegrasengen er i dårlig forfatning flere steder, dette gjelder de fleste områder under 5-6 meter. Bakgrunnen for reduksjonen er trolig sammensatt. I nord, ved odden utenfor forsvarets anlegg på Ulsnes så finnes det ikke egnet vekstmedium for ålegras. Her var det et område med fjell i dagen og impediment, samt et området med blokk. Reduksjonen i ålegrasengens utbredelse fra dette området skyldes derfor en feilregistrering i 2012.

Figur 7.2. Området med blokk og fjell i dagen like utenfor Ulsnes. Dette er ikke egnet vekstmedium for ålegras.
