Toranaset miljøverk etappe 2 - Ingeniørgeologisk befaring

INNLEDNING

Hensikten med befaringen var å gi en ingeniørgeologisk vurdering av grunnforholdene med tanke på eventuelle uforutsette lekkasjeområder gjennom berg for det aktuelle området for etappe 2.

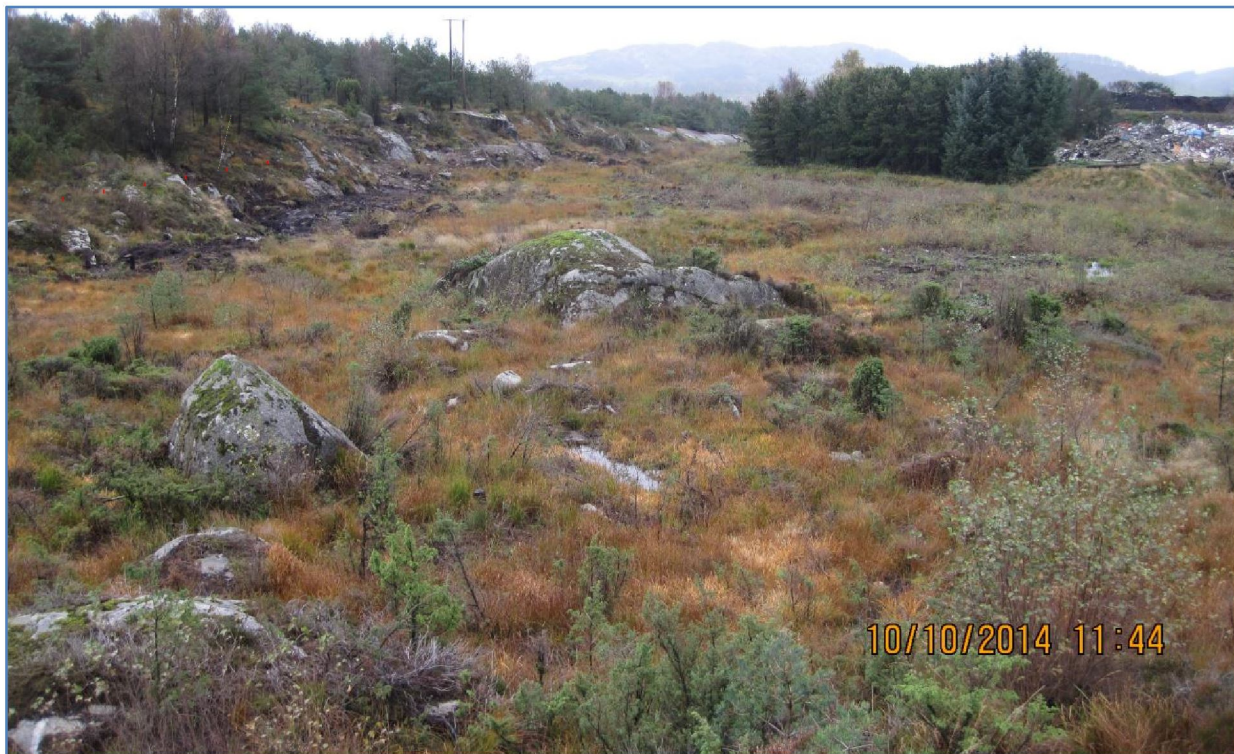
Det nye planlagte utfyllingsområdet ligger i et småkupert terreng, vekslende mellom blottet berg i koller og mellomliggende forsenkninger med myr/torv over morenematerialet. På østsiden av utfyllingsområdet går det en mindre (ca. 5 m høydeforskjell) fjellskrent med retning nord-sør som utgjør kanten av myrområdet, se figur 1. Terrengnet helt i nordenden ligger på ca. kote 38, selve myra ligger på ca. kote 35 og den tilgrensende fjellskrenten i øst har en kote på ca. 40. Grunnvannsstrømmen antas å ha retning fra nord mot sør og delvis vest, se vedlegg 1.

Figur 1: Oversiktsbilde over planlagte utfyllingsområdet, sett sørover. Stipla linje markerer nord-sørgående fjellskrent som avgrenser myrområdet.

Basert på grunnboringer som registrerte sleppete berg, samt at grunnvannstrømmen går sørover, anbefales injeksjon av sprekkesonen ved sørenden av utfyllingsområdet som skissert på kartet i vedlegg 1. Detaljert vurdering av injeksjonsopplegg må utføres.

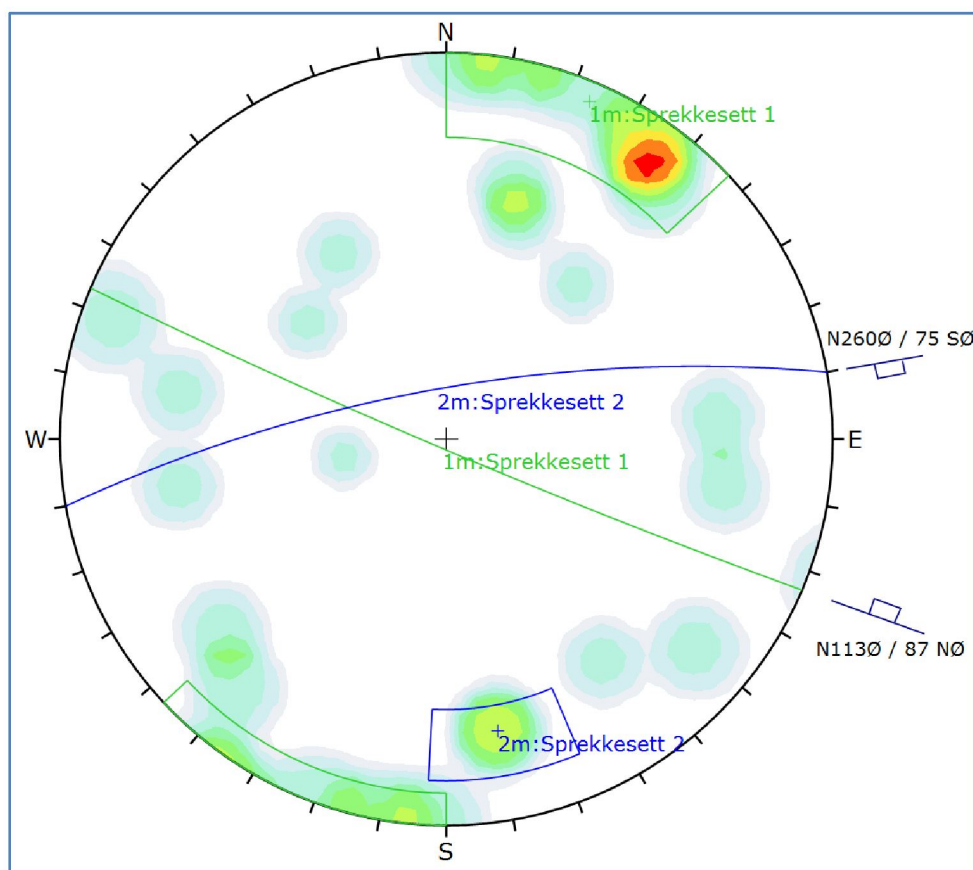
- Sprekkeseett 1, snitt: N113Ø / 87 NØ
- Sprekkeseett 2, snitt: N260Ø / 75 SØ

Figur 2: Polplott av kartlagte og tolkede sprekkeseett.

De dominerende sprekkeseettene stryker henholdsvis øst-nordøst – vest-sørvest og nordvest - sørøst, i tillegg er det flere sprekker med mer eller mindre tilfeldige retninger.

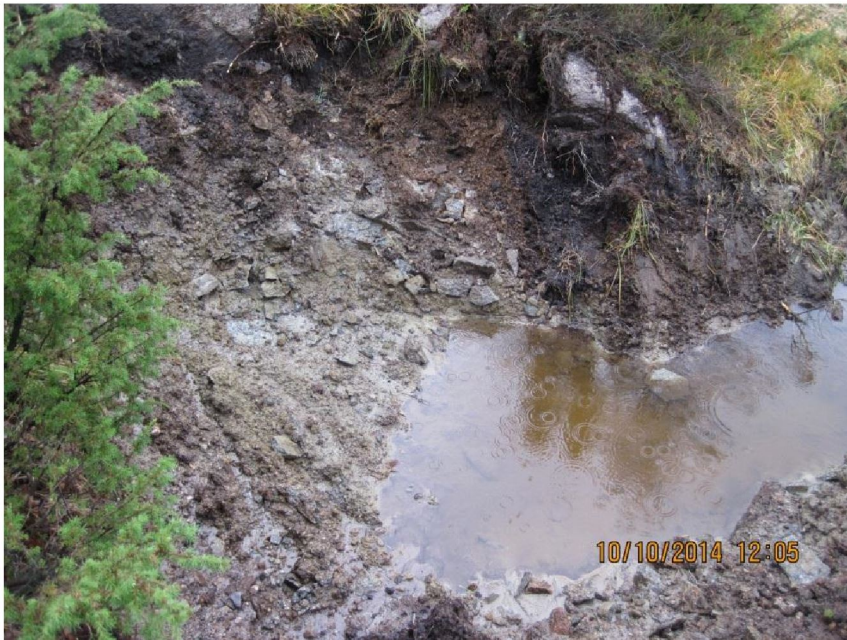
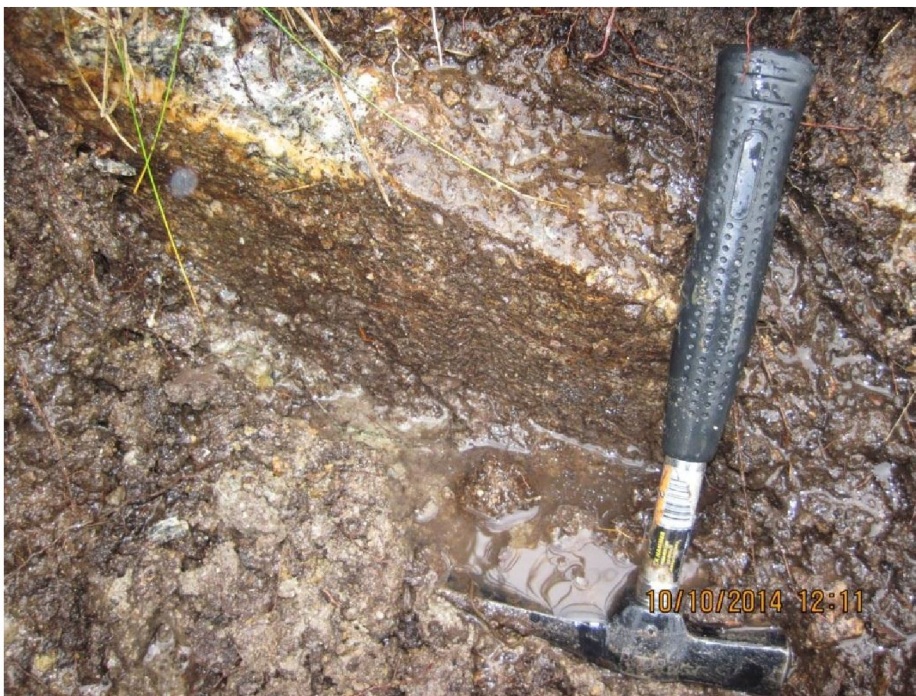
Lokalitet 6

De observerte sprekkene var stort sett uten sprekketryll og var lite forvitret, men enkelte av sprekkene som var eksponert i dagen hadde vegetasjon voksende ut fra seg. Ved prøvegravningene (spesielt lokalitet 6 og 10) er det stedvis rustbelegg på sprekkene. Enkelte av sprekkene åpningene til bergblotningene er ved første øyekast store (5 – 15 cm) pga. at sprekkene er ofte tildekket med vegetasjon og røtter som har åpnet
