Slåing av smal vasspest i Bjårvatn Etterundersøkelser 2015

Tittel Slåing av smal vasspest i Bjårvatn Etterundersøkelser 2015	Løpenr. (for bestilling) 6984-2016	Dato 5. februar 2016
	Prosjektnr. Undernr. 15271	Sider Pris 29
Forfatter(e) Marit Mjelde	Fagområde Ferskvann	Distribusjon Åpen
	Geografisk område Rogaland	Trykket NIVA

Title: Effects of cutting on *Elodea nuttallii* in Lake Bjårvatn

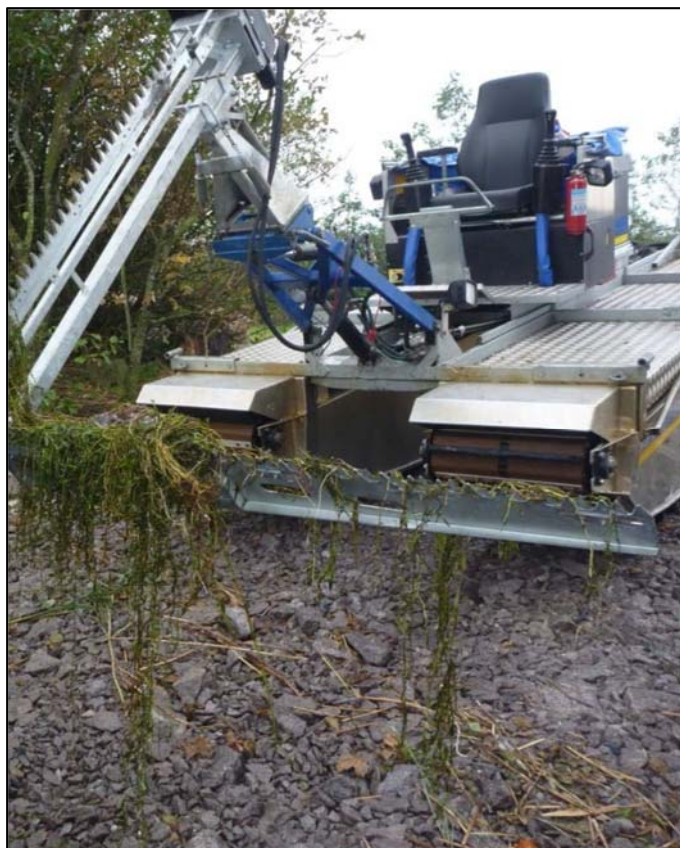
Figur 7. Truxor amfibiefartøy brukt av Bombus Natur AS til slått av smal vasspest i Bjårvatn. Bildet er hentet fra Johnsen (2012).

Slåtten ble utført ved hjelp av et amfibiefartøy, med klippeaggregat installert (figur 7). Amfibiekjøretøyet er av merket Truxor fra Dorotea Mekaniske AB, Sverige. Den drives fremover som en beltevogn, og er skånsom mot vegetasjon og grunn i vannkanten. I flytende tilstand fungerer beltene som skovlhjul (Johnsen 2012). Det ble brukt GPS med sporing for å sikre at alle områder med vasspest ble slått.

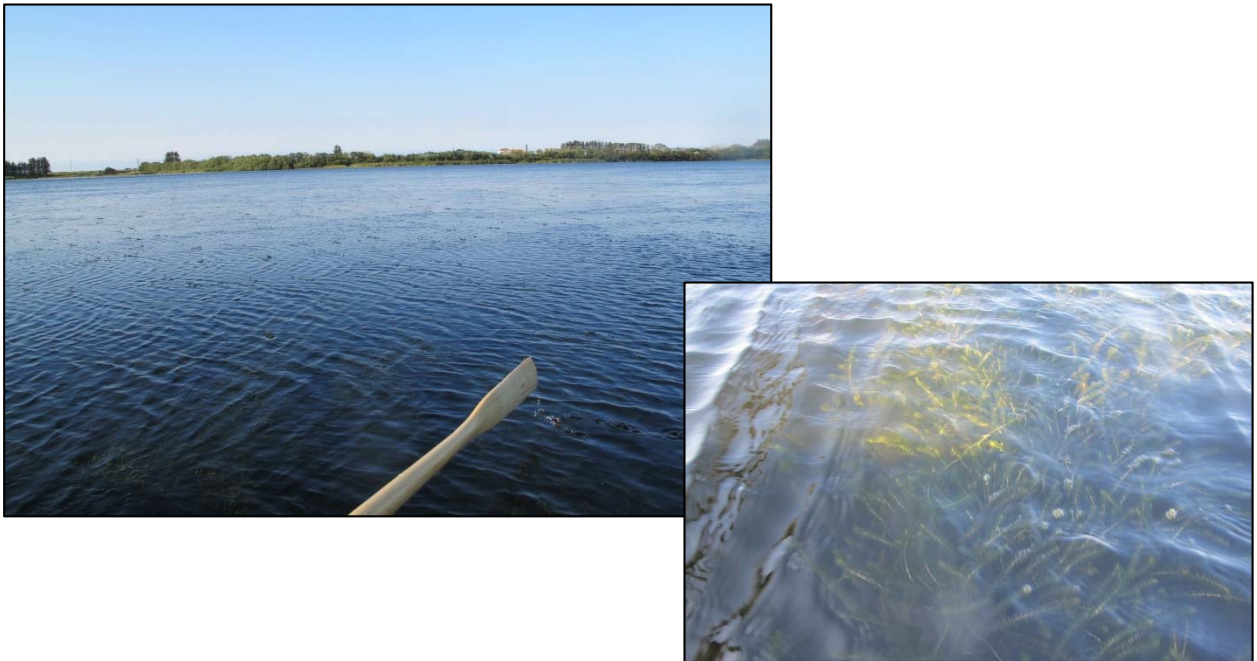
Fortsatt store bestander av smal vasspest i sentrale deler av Bjårvatn i august 2015 (foto: Marit Mjelde).
