SØKNAD OM TILTAK I SJØ

b) Søknaden gjelder *Utfylling av molo fra land*
 Utgraving av landmasser (nytt sjøområde)

Jåsund badeanlegg, molo, Sola

Orienterende miljøteknisk grunnundersøkelse

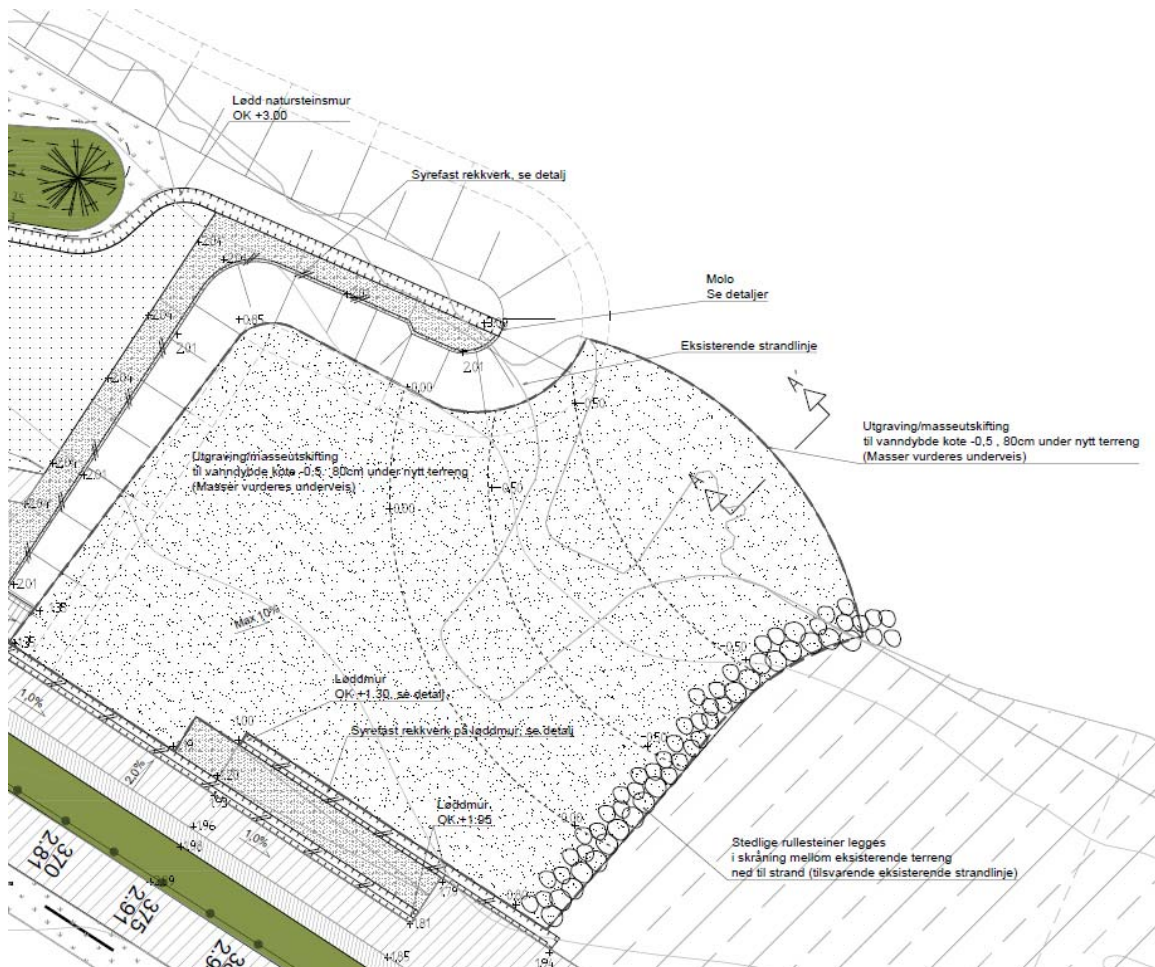
Vedlegg 2 – Plantegning

Kilde: Norconsult AS, Tekniske planer friområder Jåsund. Oppdragsnr. 5155419, tegningsnr. 0010, revisjon H04.

Selvaag Bolig Rogaland AS utvikler et nytt boligområde på Jåsund. I den forbindelse planlegges det etablering av molo (1) og badeanlegg (2), se vedlegg 2 og 3:

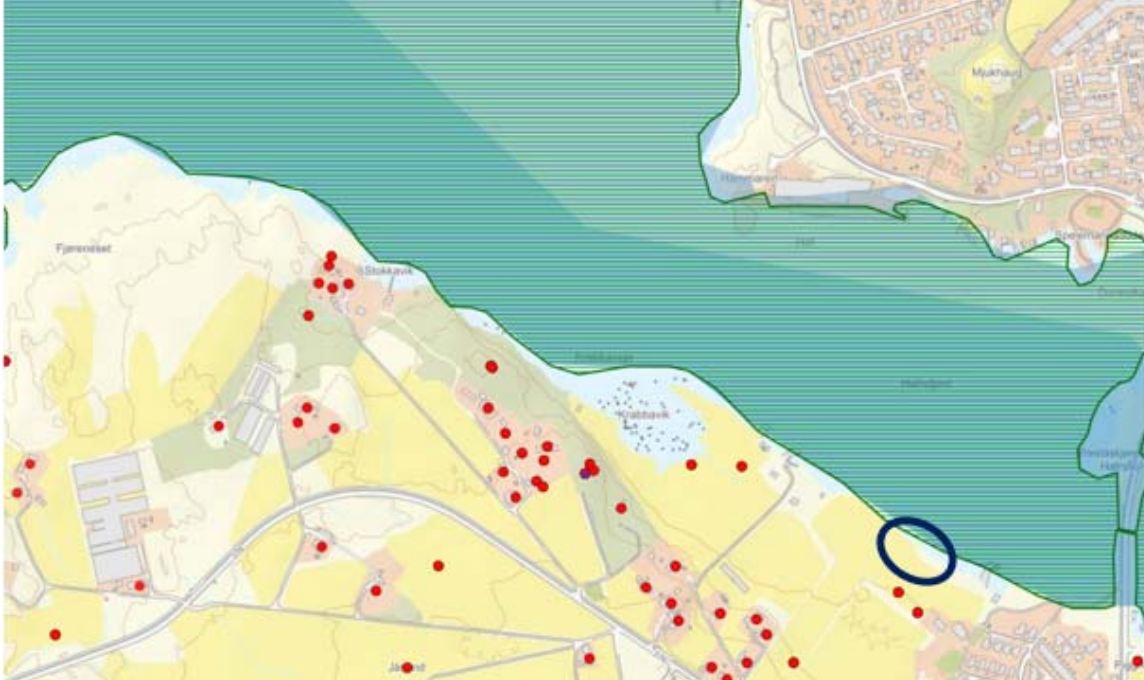
Utklipp fra Temakart-Rogaland 29.03.2019. Lokaliteten er markert med svart sirkel. Lysegrønn viser områder med modellert ålegras. Mørkegrønt er områder med viktige naturtyper (dam). Mosegrønt viser områder med tareskog (stortare). Gule sirkler viser registreringer av truede dyrearter (fuglearter). Røde sirkler viser eiendommer.

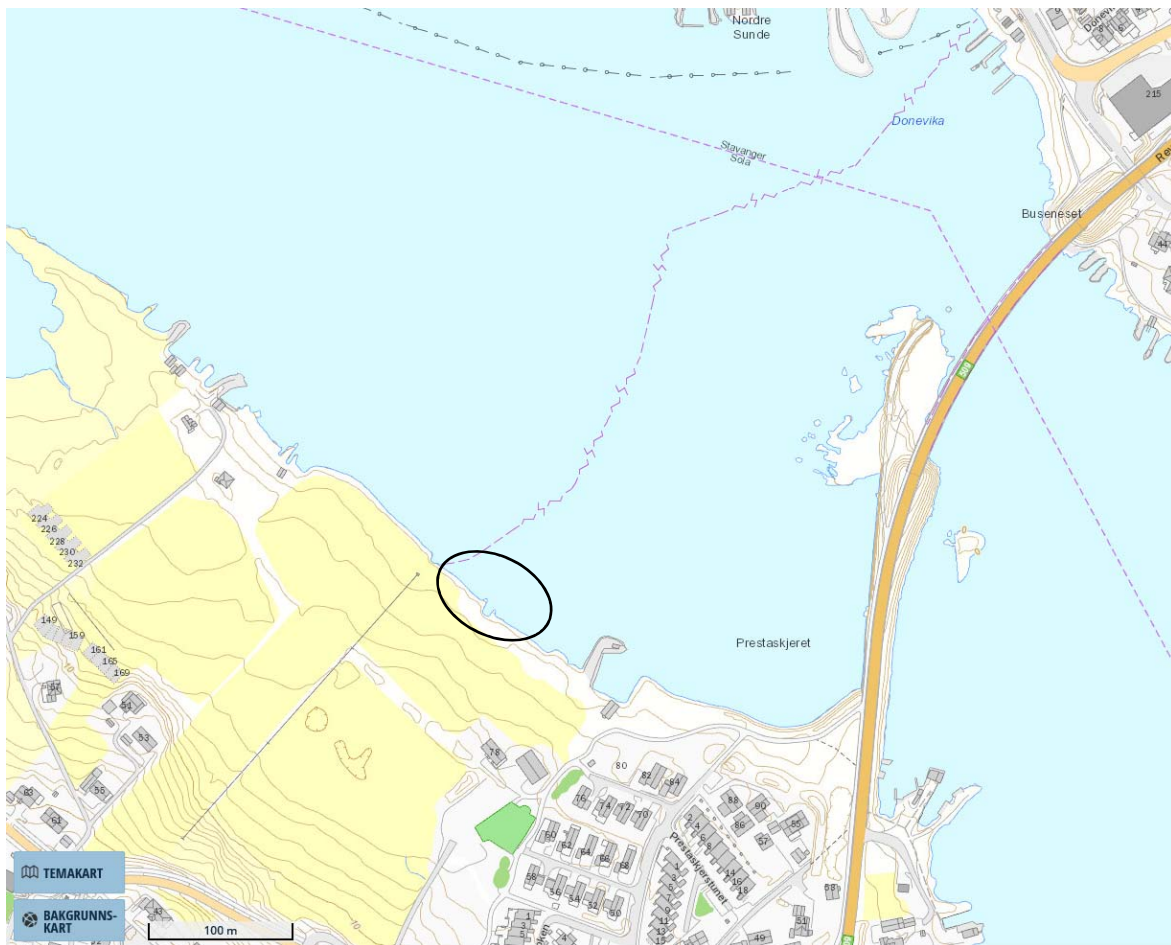
Utklipp fra Kystverkets database Kystinfo 31.07.2019. Lokaliteten er markert med svart sirkel. Lilla linje på tvers av Hafrsfjorden viser lokalisering av sjøkabel på sjøbunnen.

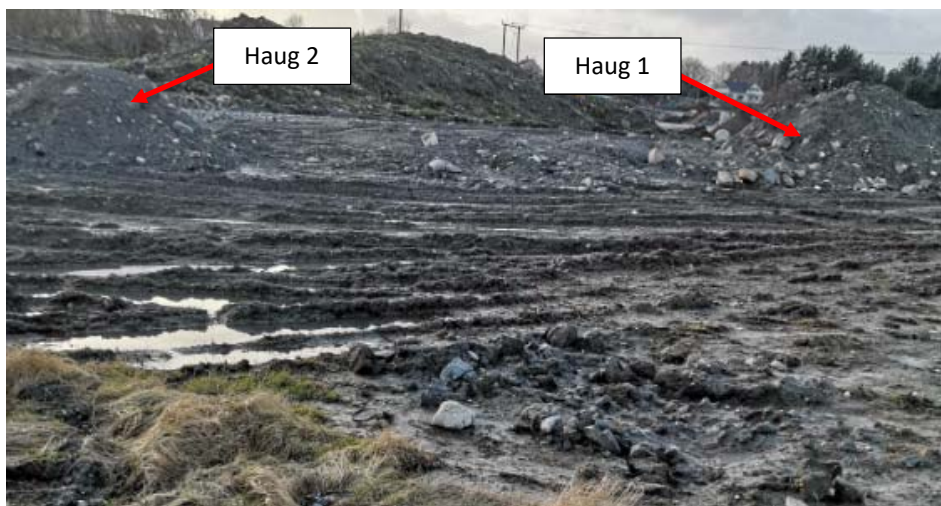
Figur 3 Foto fra befaring viser to hauger med avfallsfraksjoner (overskuddsmasser fra kabelgrøft) og at toppdekket er fjernet. Bildet er tatt fra sjøkanten og mot sørvest (foto: Lunestad, 6. februar 2019).

Det ble utført en befaring av området 6. februar 2019. I forbindelse med utvikling av nytt boligfelt i sør var det noe anleggsaktivitet på stedet. Innenfor aktuelt område var øvre lag av organiske masser fjernet og det ble observert to mellomlagrede hauger som inneholdt avfallsfraksjoner, se figur 3. Ifølge graveentreprenør på stedet, Tunge Maskin AS, var dette overskuddsmasser fra graving av kabelgrøft i retning øst-vest utenfor aktuelt område.

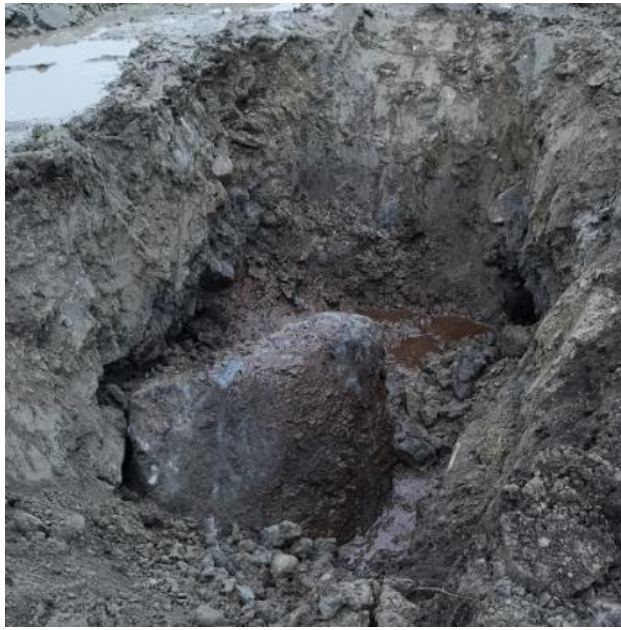
DYP (m)	PRØVE	BESKRIVELSE	BILDE
0-0,7	PG1-A	Grå sand, noe grus og stein/blokk. Teglstein (fyllmasse)

0,7-2,1	PG1-B	Humusholdig sand og grus, noe stein og blokk. Stedvis rustfarget. Sur lukt, røtter	
2,1	▼▼▼	Graving avsluttet ved vanninntrenging

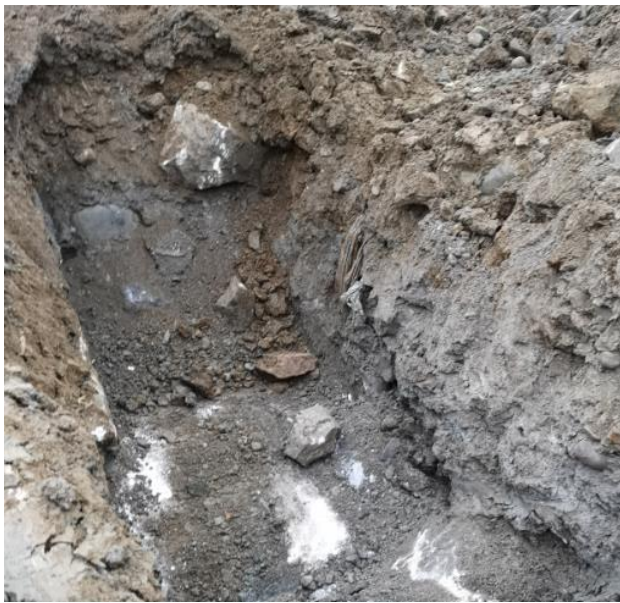
SJAKTPROFIL PG2

DYP (m)	PRØVE	BESKRIVELSE	BILDE
0-1,4	PG2-A	Humusholdig sand og grus, noe stein og blokk. Sur lukt, røtter. Biter av plast og asfalt (fyllmasse)

1,4	X X X	Graving avsluttet i antatt berg eller blokk

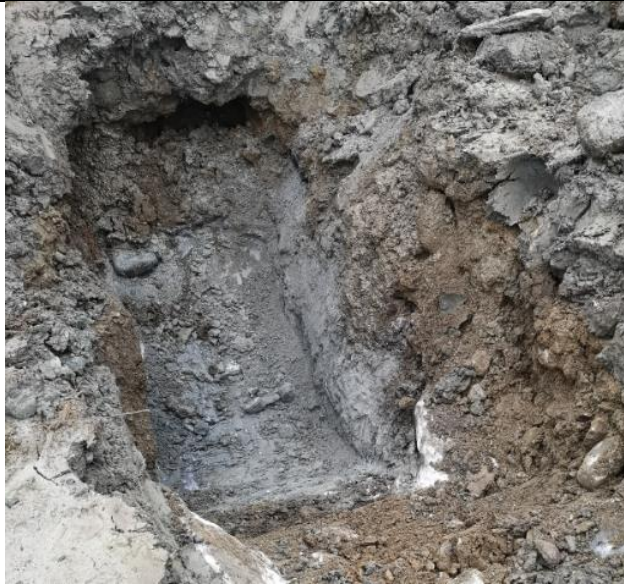
DYP (m)	PRØVE	BESKRIVELSE	BILDE
0-1,1	PG3-A	Humusholdig sand og grus, noe stein og blokk. Røtter. Biter av tre, plast og asfalt (fyllmasse)

1,1-2,2	PG3-B	Grå sand og grus, klumper av silt/leire. Faste/kompakte masser (antatt stedegeen morene)	
Graving avsluttet i antatt stedegeen masse

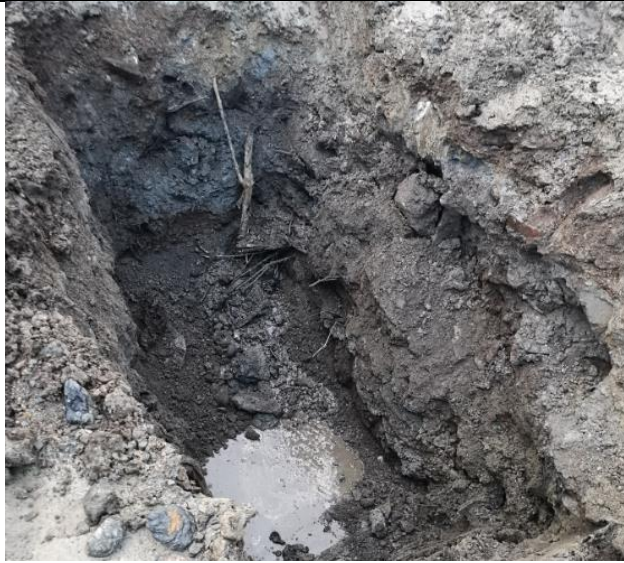
SJAKTPROFIL PG4

DYP (m)	PRØVE	BESKRIVELSE	BILDE
0-2	PG4-A	Humusholdig sand, noe grus og stein/blokk. Røtter, sur lukt. Biter av tre, tegl, plast og asfalt (fyllmasse)

2	XXX ▼▼▼	Graving avsluttet i antatt berg eller blokk. Vanninntrenging på 2 m dybde

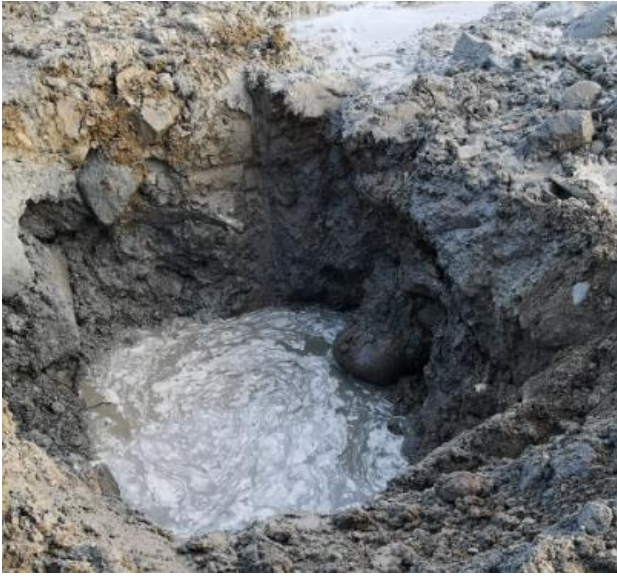
Metode: Gravemaskin		Dato: 21.02.2019		Prøvetaker: Sunniva F. Lunestad	
SJAKTPROFIL PG5			Kote terreng: 1,8 m		
DYP (m)	PRØVE	BESKRIVELSE	BILDE		
0-1,3	PG5-A	Humusholdig sand, noe grus og stein/blokk. Røtter. Biter av betong, plast, asfalt og tegl (fyllmasse)

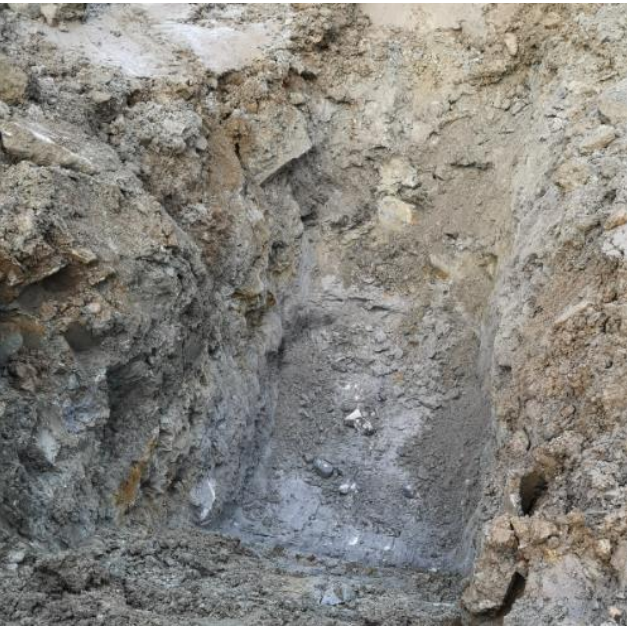
1,3	▼▼▼	Graving avsluttet ved vanninntrengning			
SJAKTPROFIL PG6			Kote terreng: 1,5 m		
DYP (m)	PRØVE	BESKRIVELSE	BILDE		
0-1,1	PG6-A	Humusholdig sand, noe grus og stein/blokk. Røtter, sur lukt. Biter av plast og teglstein (fyllmasse)

1,1-2,1	PG6-B	Grå sand, noe grus. Kompakte/faste masser (antatt stedegen morene)			
Graving avsluttet i antatt stedegen masse					
<i>Tegnforklaring:</i> Analysert prøve ▼ Fuktige masser ▼▼▼ Registrert vannivå XXX Antatt berg eller blokk

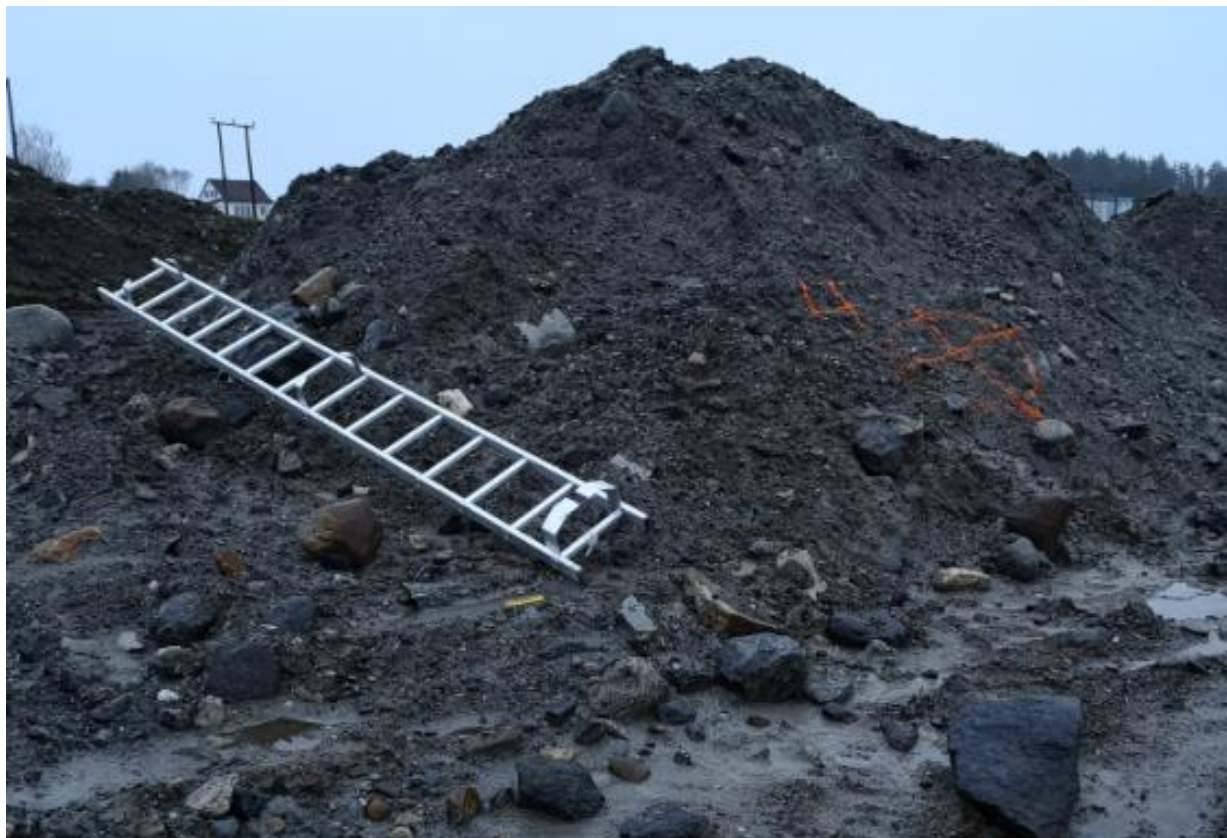
Høyde: Ca. 4,5 m

DYP (m)	PRØVE	BESKRIVELSE
0-10 cm	Haug1	Humusholdig sand, noe grus og stein. Biter av tre, tegl, betong, plast og asfalt (fyllmasse)

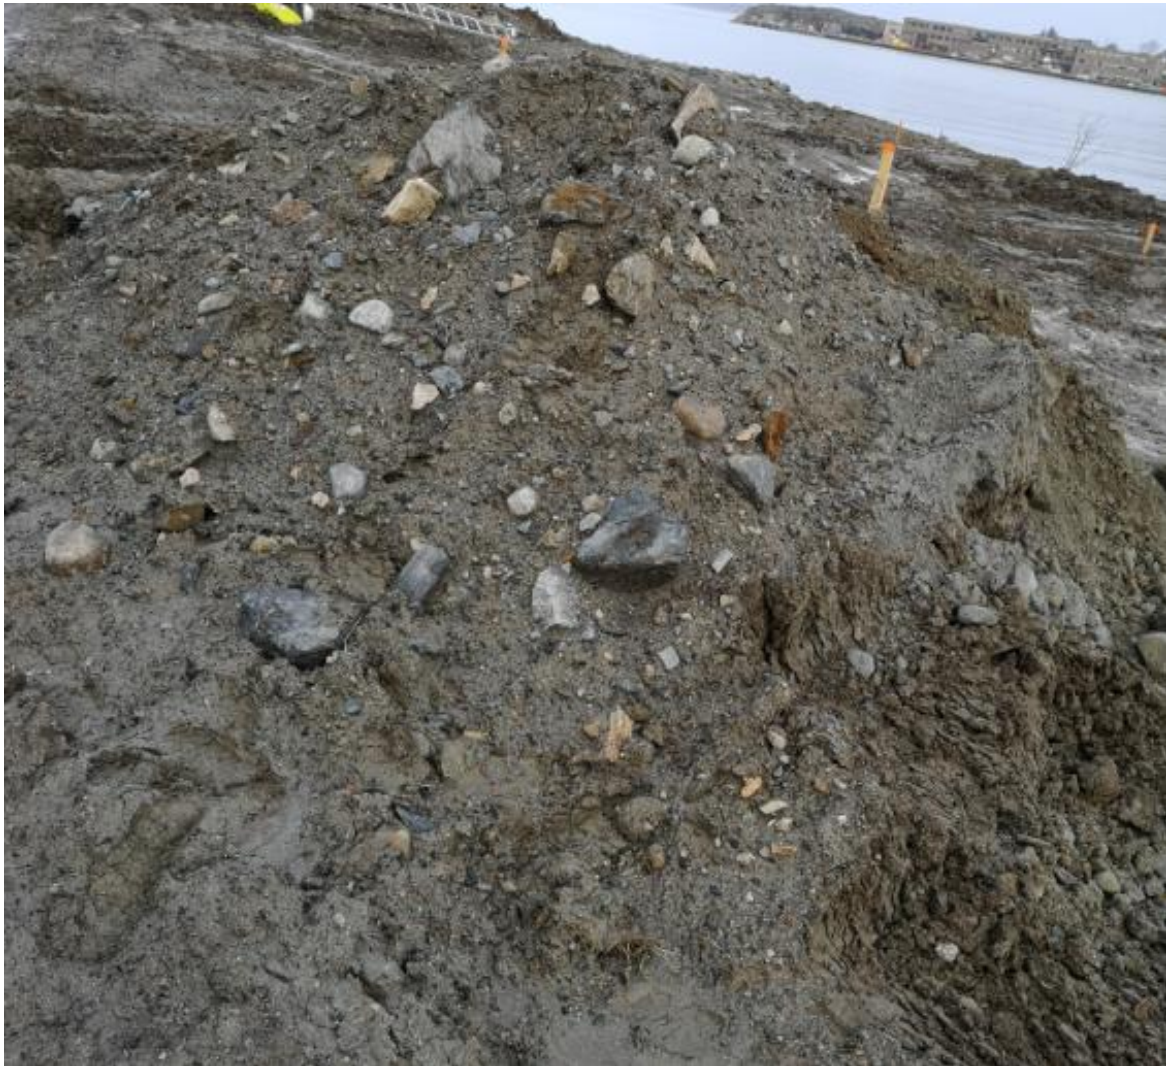
Høyde: Ca. 3,2 m

DYP (m)	PRØVE	BESKRIVELSE
0-10 cm	Haug2	Humusholdig sand, noe grus og stein. Røtter. Biter av tegl, betong, plast og asfalt (fyllmasse)
