SØKNADSSKJEMA

- MUDRING I SJØ OG VASSDRAG
- DUMPING AV MUDRINGSMASSER

Tittel på søknaden/prosjektet	Nytt kaianlegg ved nytt settefiskanlegg i Dåfjord	
Søknaden omfatter (kryss av)	<input checked="" type="checkbox"/> Mudring og peling i sjø	Kapittel 3 og 4
	<input checked="" type="checkbox"/> Dumping av masser i sjø og vassdrag	Kapittel 5
Antall mudringslokaliteter	3	
Antall lokaliteter for deponering av masser	2	
<i>Kapittel 3-4 skal fylles ut og nummereres for hver enkelt lokalitet som skal benyttes, i tillegg skal kapittel 5-6 fylles ut dersom det skal gjøres tiltak på flere lokaliteter</i>		
Kommune Karlsøy kommune		
Navn på søker (iltakshaver/iltakshavere) Norway Royal Salmon Settefisk AS	Organisasjonsnummer 864 234 232	
Adresse Ferjemannsveien 10, 7014 Trondheim		
Telefon 73 92 43 00	E-post nrs@salmon.no	
Kontaktperson ansvarlig søker Knut Sjøiland, ÅF Engineering AS		
Telefon 92 26 95 86 / 24 10 10 10	E-post knut.soiland@afry.com	
Kontaktperson ansvarlig konsulent Birgitte Fagerheim, Multiconsult Norge AS

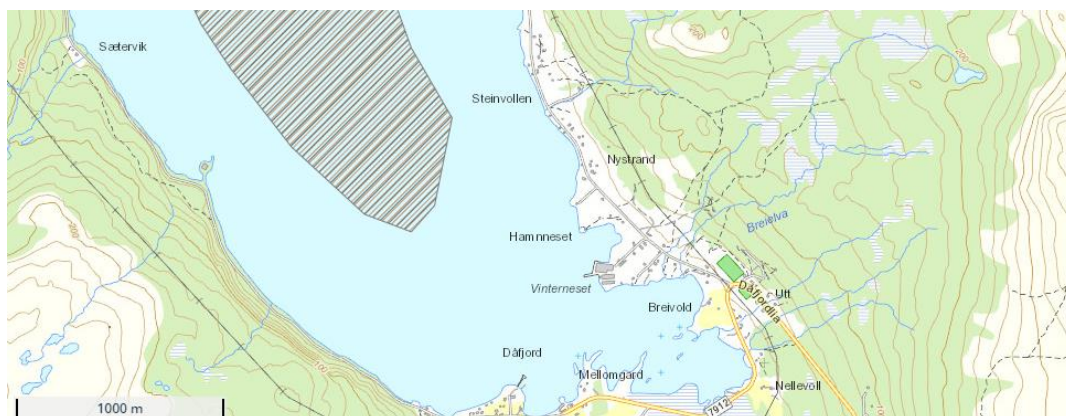
I Kystverkets kartdatabase, Kystinfo, er det registrert et gyteområde for torsk og sei ca. 1 km utenfor tiltaksområdet i fjorden. Området er markert på figuren under i mørk skravur.

I Fiskeridirektoratets kartdatabase, Yggdrasil, og på Kystinfo er det registrert en fiskeplass for passive redskaper med navn Hamrefjorden i samme området skravert på figuren ovenfor.

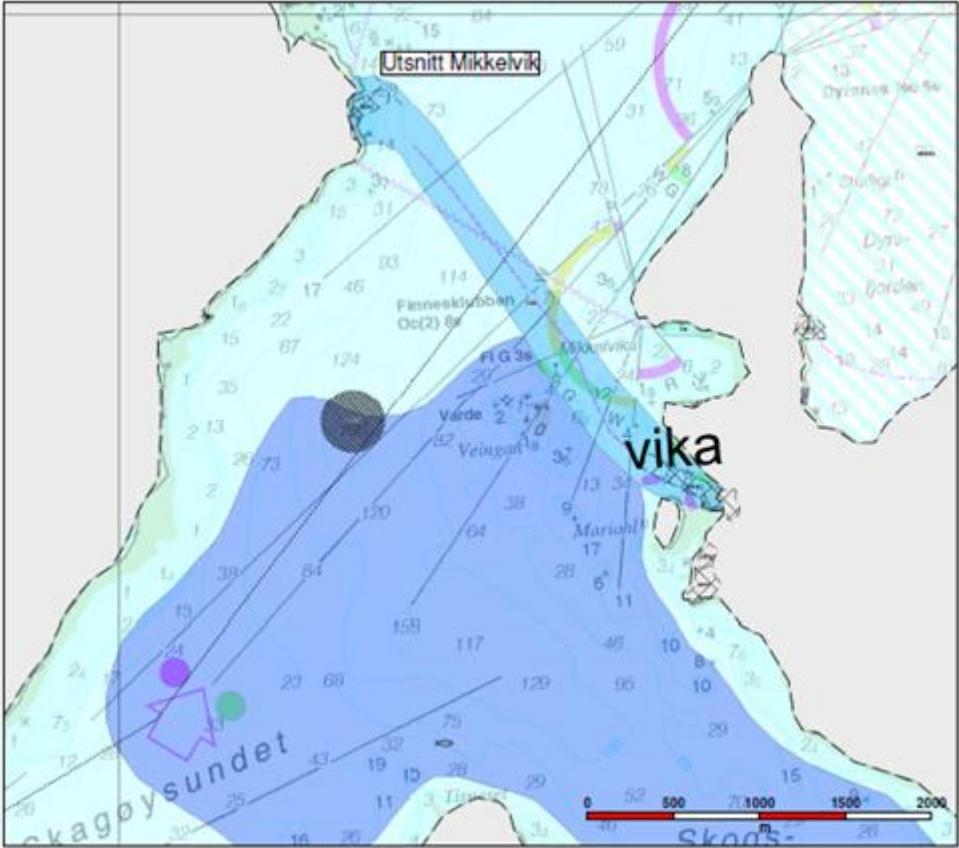
5.1	<p>Navn på lokalitet for dumping av masser (stedsanvisning) Dumping av rene masser Mikkelvik sjødeponi.</p>
	<p>Eiendomsopplysninger (navn på eier og gnr/brnr) I Kystsoneplanen - kommuneplanens arealdel for sjøområdene: plankart nordvest – Tromsøregionen (plan nr. 0143) er det avsatt et område ved Mikkelvik i Skagøysundet for deponering av rene masser [1]. Se utsnitt av avsatt område ved Mikkelvik markert med sort skravur.</p>

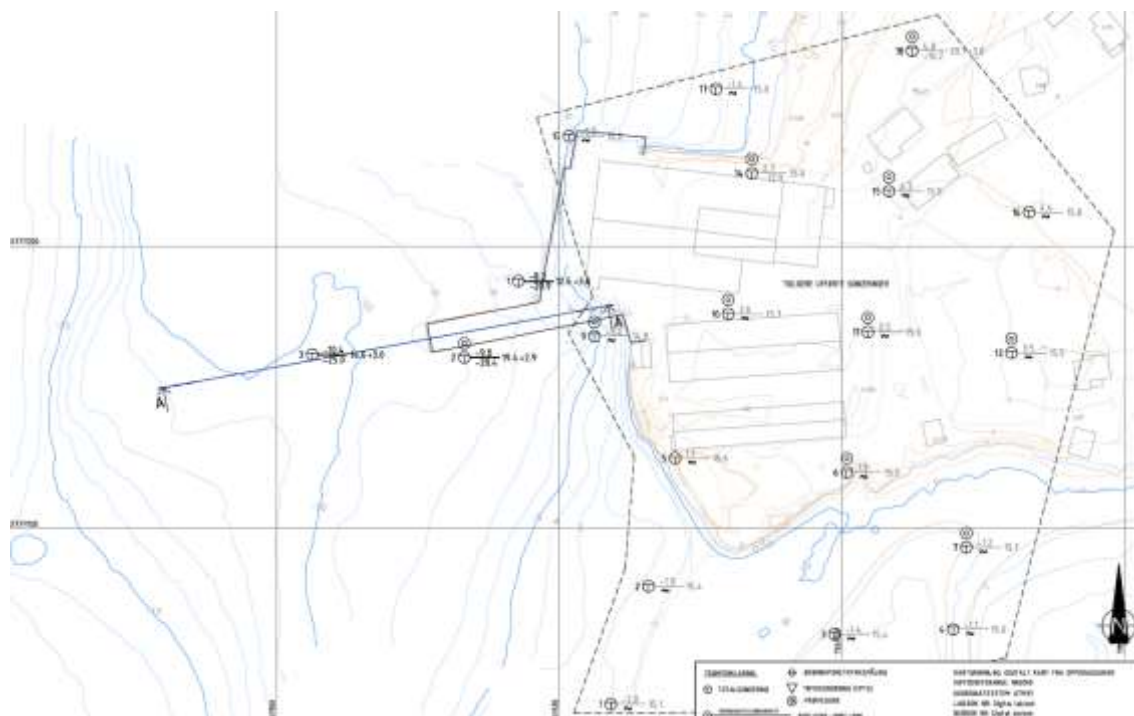
Figur 1: Borplan med boringer fra prosjekt 10216285 og 10201631.

Multiconsult har tidligere utført geotekniske grunnundersøkelser i området både på land og på sjø. Det vises rapport nr. 10216285-RIG-RAP-001 (2020) og rapport nr. 10201631-RIG-RAP-001 (2018). Et utklipp av borplanen er vist i figur 1. Grunnundersøker fra prosjekt nr. 10201631 er avgrenset med en stiplet linje.

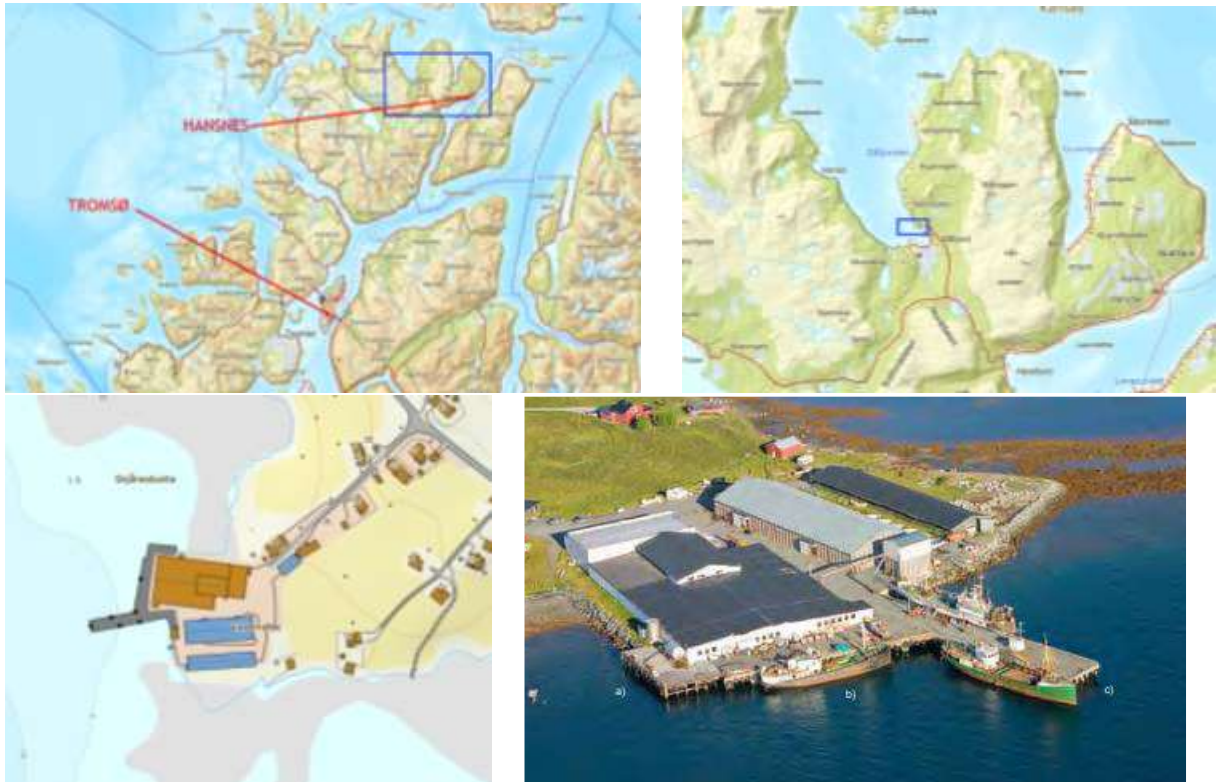
Figur 1-1 Plassering og oppbygging av kaianlegg (Foto: Eiliv Leren, Den Norske Los)

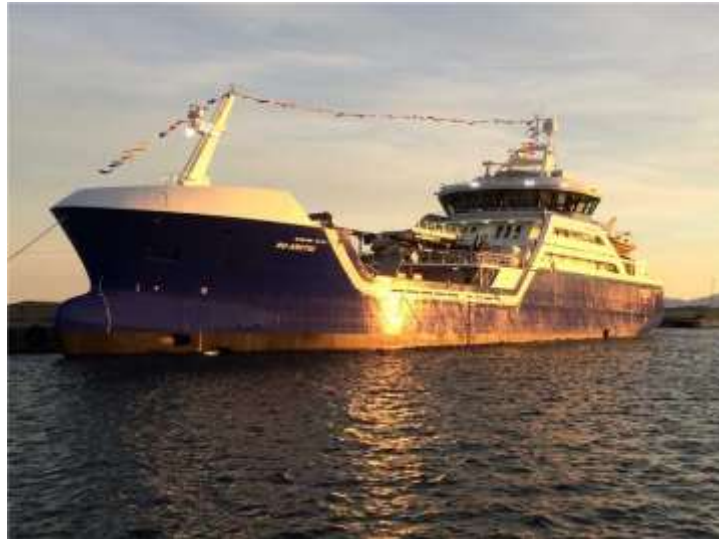
Figur 2-1: Figuren angir data om fartøyet og viser foto av fartøyet.

Nøkkeldimensjoner for Ro Arctic er angitt i det følgende:

Fartøy	Ro Arctic
LOA	75,5 m
Bredde	15,5 m
Dypgang	6,40 m
Deplasement	ca. 6000 tonn

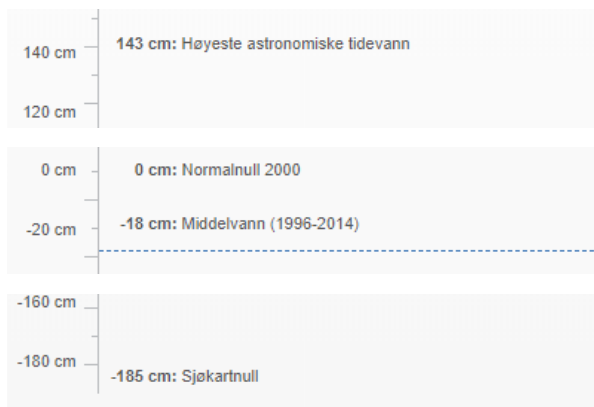
Figur 2-2 Havnivå Dåfjord

Med dypgang på 6,4 meter settes minstekrav til dybde ved kai til 7 m under sjøkartnull, som svarer til ca. kote -9 (NN2000).

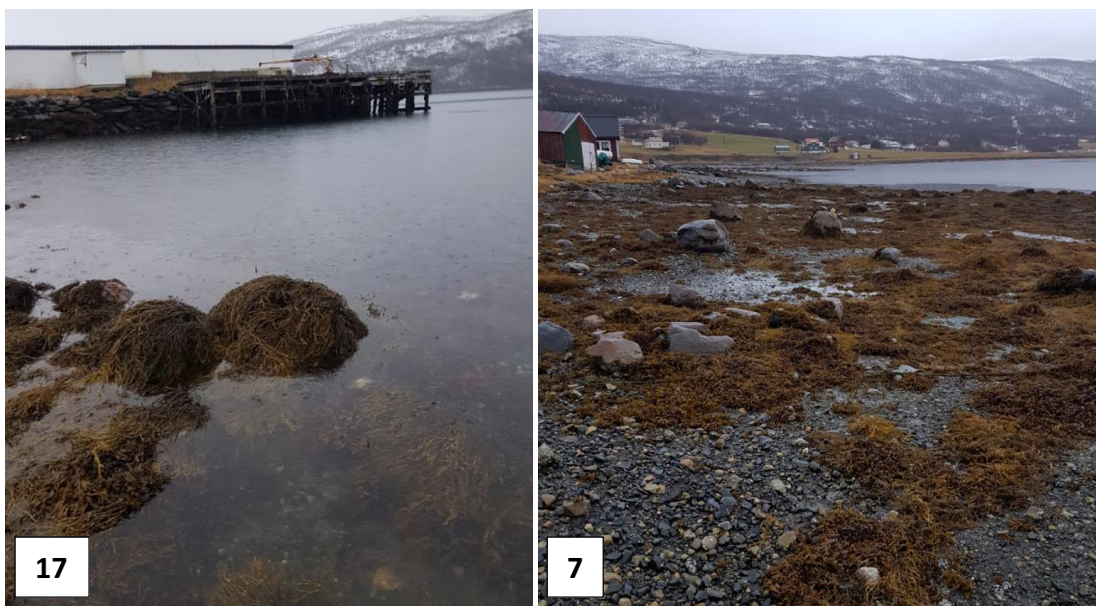
Figur 4-1: Bildet til venstre viser hvor sediment på lavvann fra prøvestasjon 17 ble samlet inn, og bildet til høyre viser hvor sediment fra prøvestasjon 7 ble samlet inn (tørrfall). Det var mye tang og tare i området.

Figur 4-1 viser bilder av deler av undersøkelsesområdet hvor sedimentprøvene ble tatt i 2017.

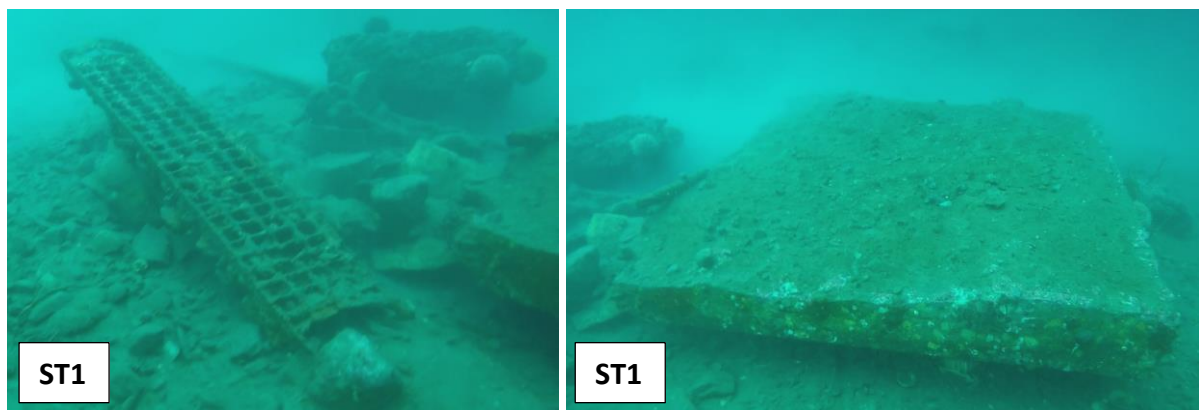
Figur 4-3: Bildene viser observert skrot på sjøbunnen nær kaien fra området til prøvestasjon ST1.

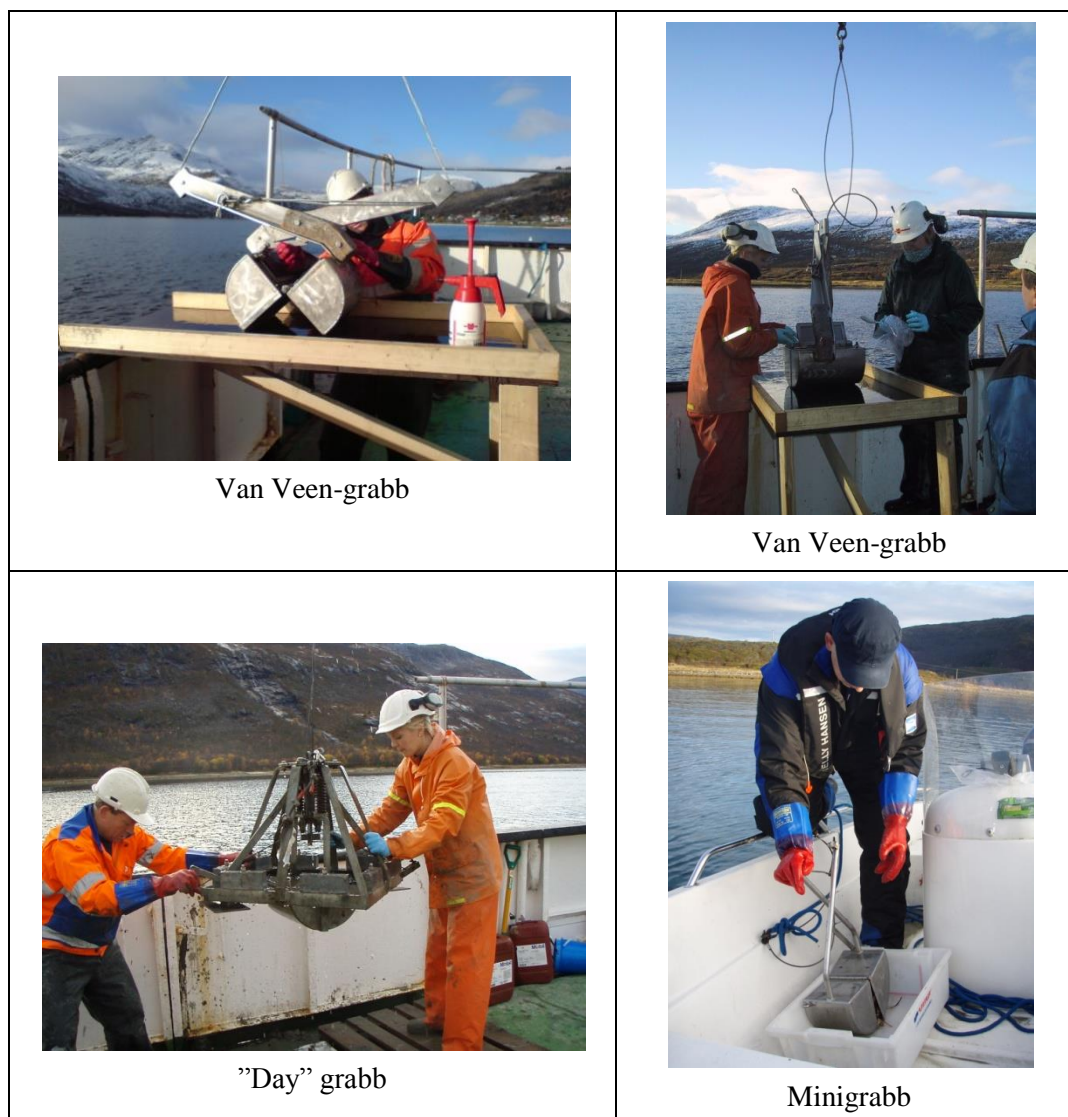
Figur 2 Standard van Veen-grabb med «inspeksjonsluker» hvor prøver blir tatt ut, «day» grabb på stativ og håndholdt minigrabb.

Van Veen-grabben er laget av rustfritt stål med åpent areal (prøvetakingsareal) på ca. 1000 cm² (33 cm x 33 cm). Det er to «inspeksjonsluker» på overflaten hvor prøvene blir hentet ut (figur 2). Fra grabbprøven blir det tatt ut 4-6 delprøver med rør av pleksiglass, ø50 mm. Arealet av prøvesylinderen tilsvarer 2 % av grabbprøvens areal. Det samles vanligvis inn minimum 4 replikater per stasjon. Sylinderprøvene blir oppbevart vertikalt inntil den blir forbehandlet før analyse.

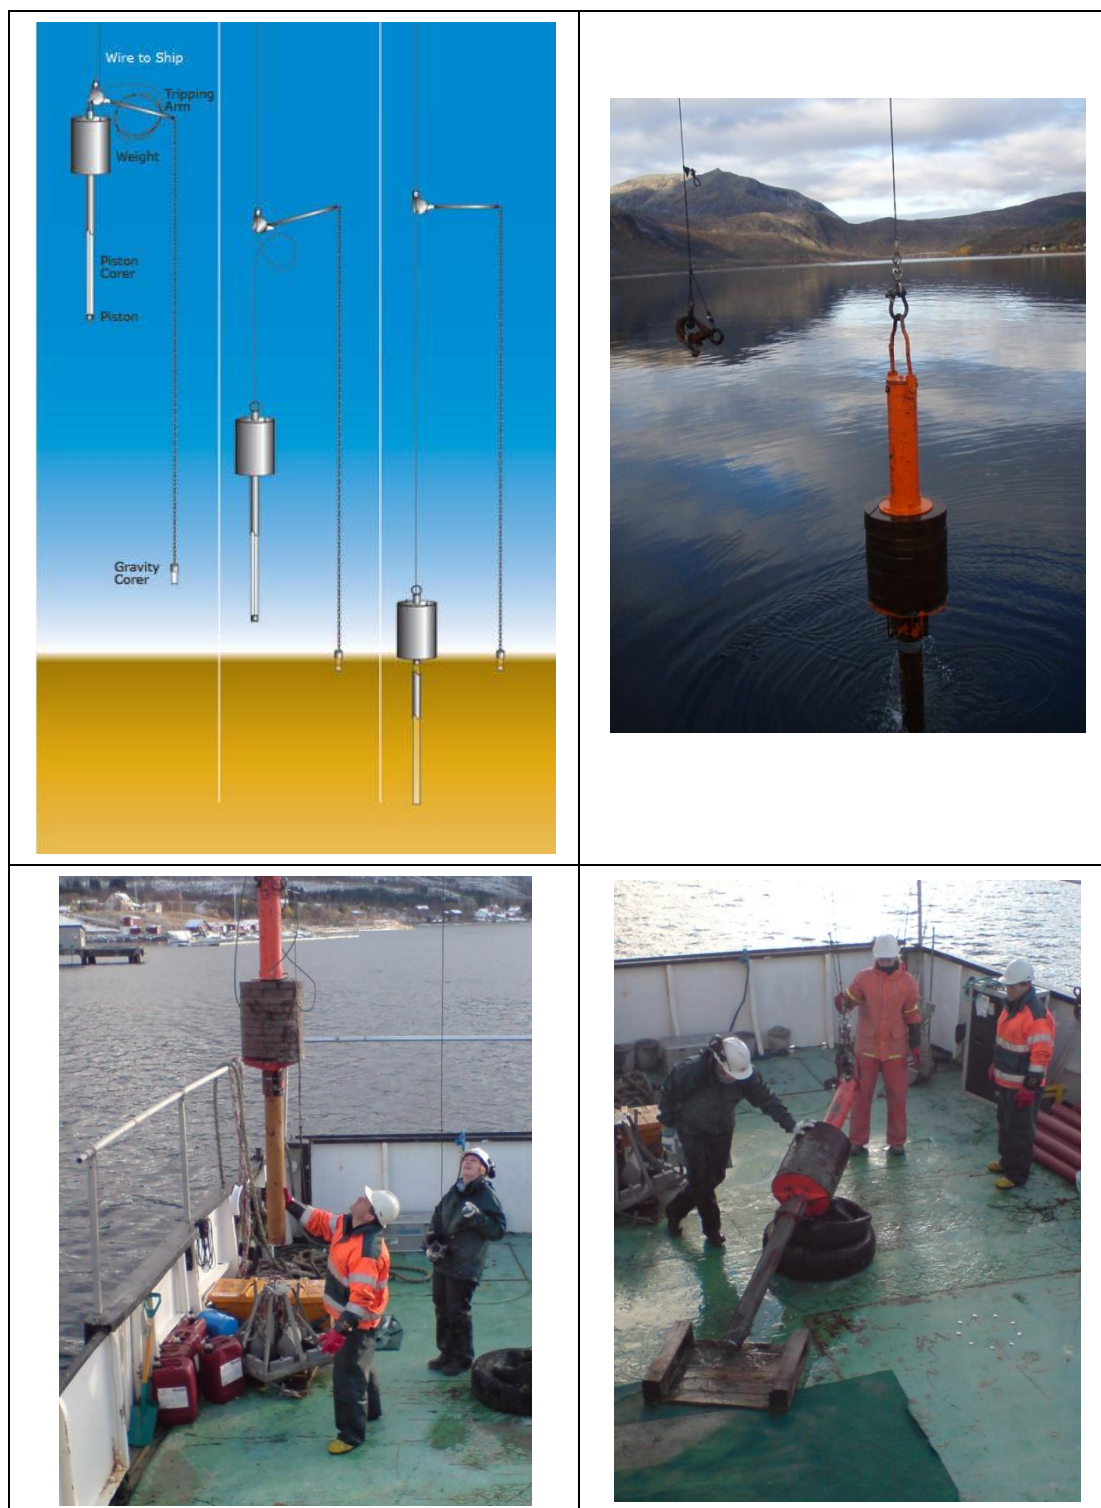
Figur 3 Prinsippskisse for prøvetaking med «pistoncorer», samt Multiconsults «pistoncorer» i bruk.

Prøvesylindren er av akrylplast eller rustfritt stål med diameter 54 mm og 1 m lang. Prøvetakingen blir utført ved at stempelet settes ca 10 cm fra bunnen av plastsylindren. Parallelt med at prøvetakeren presses nedover i sedimentene dras stempelet oppover i prøvesylindren. Dermed blir det sjøvann mellom stempelet og overflatesedimentene som forblir uforstyrret. En hjelpevaier henges på stempelet for å løfte stempelet idet bunnen nås for at ikke prøven skal komprimeres av trykket. Når prøven kommer opp blir sylindren forseglet med gummilokk i bunn og topp. Dersom det er vanskelig å samle inn en stempelprøve hvor overflaten er uforstyrret, samles overflateprøven inn med dykker eller grabb i tillegg til stempelprøvene for analyse av dypere transekt.

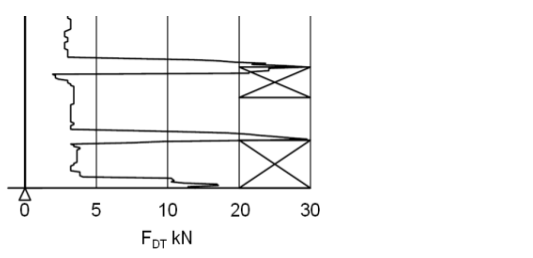
<p>0 5 10 20 30 F_{DT} kN</p>	<p>DREIETRYKKSONDERING</p> <p>Utføres med glatte skjøtbare $\phi 36$ mm borstenger med en normert spiss med hardmetallsveis. Borstengene presses ned i grunnen med konstant hastighet 3 m/min og konstant rotasjonshastighet 25 omdreininger/min.</p> <p>Rotasjonshastigheten kan økes hvis nødvendig (markeres med kryss på høyre side). Nedpressingskraften F_{DT} (kN) registreres automatisk under disse betingelsene, og gir grunnlag for å bedømme grunnforholdene.</p> <p>Metoden er spesielt hensiktsmessig ved påvisning av kvikkleire i grunnen, men den gir ikke sikker dybde til bergoverflaten.</p>

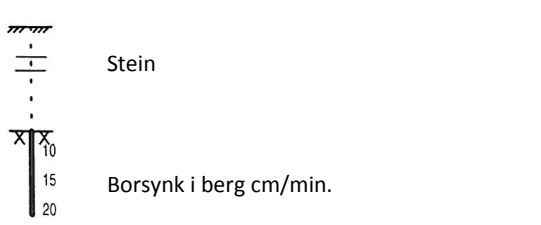
<p>Stein</p> <p>Borsynk i berg cm/min.</p> <p>10</p> <p>15</p> <p>20</p>	<p>BERGKONTROLLBORING</p> <p>Utføres med skjøtbare $\phi 45$ mm stenger og hardmetall borkrone med tilbakeslagsventil. Det benyttes tung slagborhammer og vannspyling med høyt trykk. Boring gjennom lag med ulike egenskaper, for eksempel grus og leire, kan registreres, likedan penetrasjon av blokker og større steiner. For verifisering av berginntrengning bores 3 m ned i berget, eventuelt med registrering av borsynk for sikker påvisning.</p>

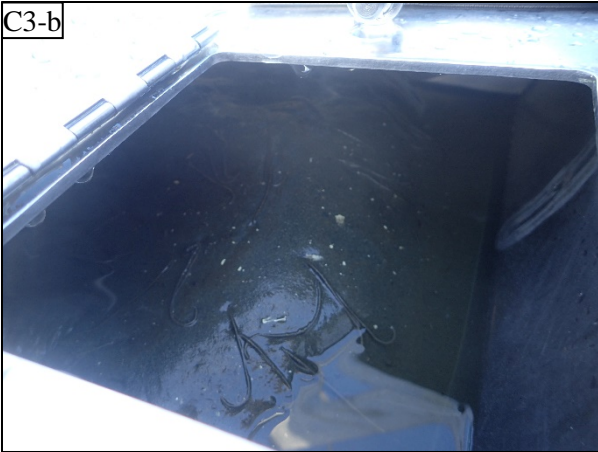
C3-b

På **stasjon C3** fekk ein frå 26 m djup gråbrunt og luktfritt sediment. Sedimentet hadde mjuk konsistens, men var samstundes nokså kompakt. Dei to parallellane var like i struktur, men det var størst prøvemengd i parallell b. Sedimentet bestod hovudsakeleg av sand og silt, med små mengder grovare materiale. Begge parallellar hamna i miljøtilstand I="meget god" ved vurdering av B-parametrar.

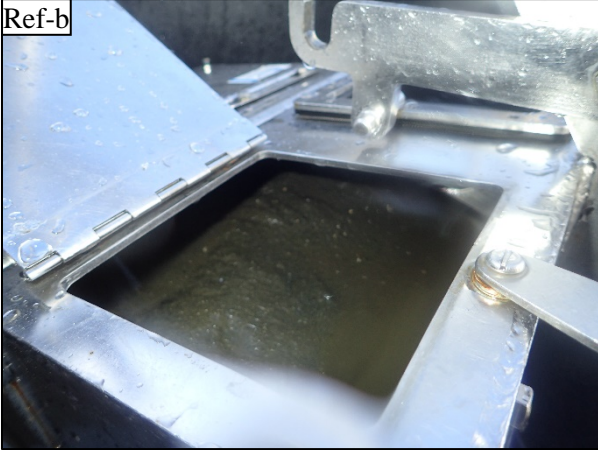
Ref-b

På **stasjon Ref** fekk ein stein i grabbopninga på første forsøk, og grabben var tom for prøvemateriale. På andre forsøk fekk ein frå 53 m djup gråbrunt og luktfritt sediment med mjuk konsistens. Dei to parallellane var nokså like i struktur og volum, men i parallell a var det noko meir skjelsand og mindre grus enn i parallell b. Sedimentet bestod hovudsakeleg av sand, men det var og ein del silt og grovare materiale. Begge parallellar hamna i miljøtilstand I="meget god" ved vurdering av B-parametrar.

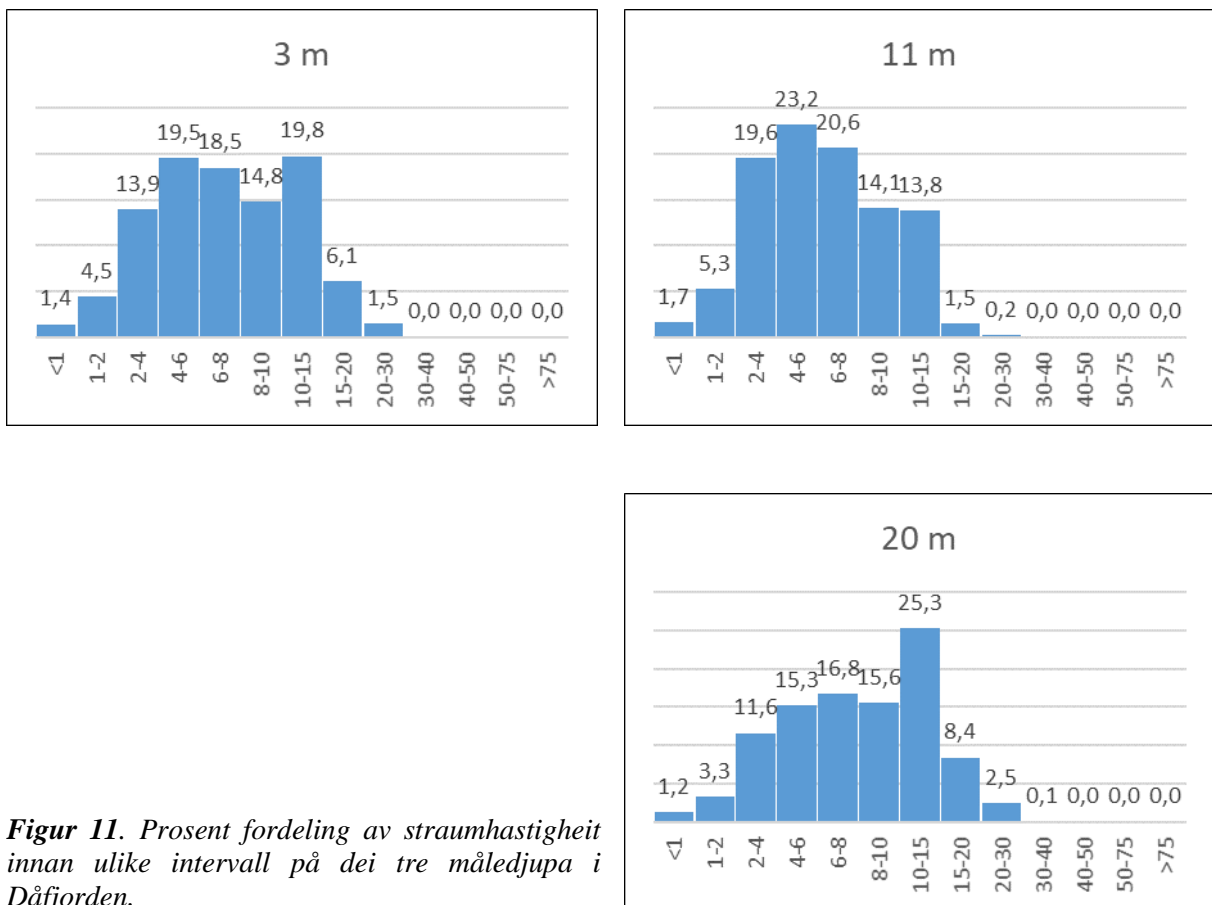
Figur 11. Prosent fordeling av stramhastighet innan ulike intervall på dei tre måledjupa i Dåffjorden.
