SØKNADSSKJEMA

Tittel på søknaden/prosjektet (med stedsnavn) Utfylling Skjervøy	
Kommune Skjervøy kommune	
Navn på søker (tiltakseier) Kystservice Skjervøy AS	Org. nummer 913307984
Adresse Havnegata 42, 9180 Skjervøy	
Telefon Roy Waage: 91758280	E-post roywaage@online.no
Kontaktperson evt. ansvarlig søker/konsulent Hanne Kildemo, Multiconsult Norge AS

Kystservice Skjervøy - Konseptskisser

Miljøgeologiske undersøkelser og
risikovurdering

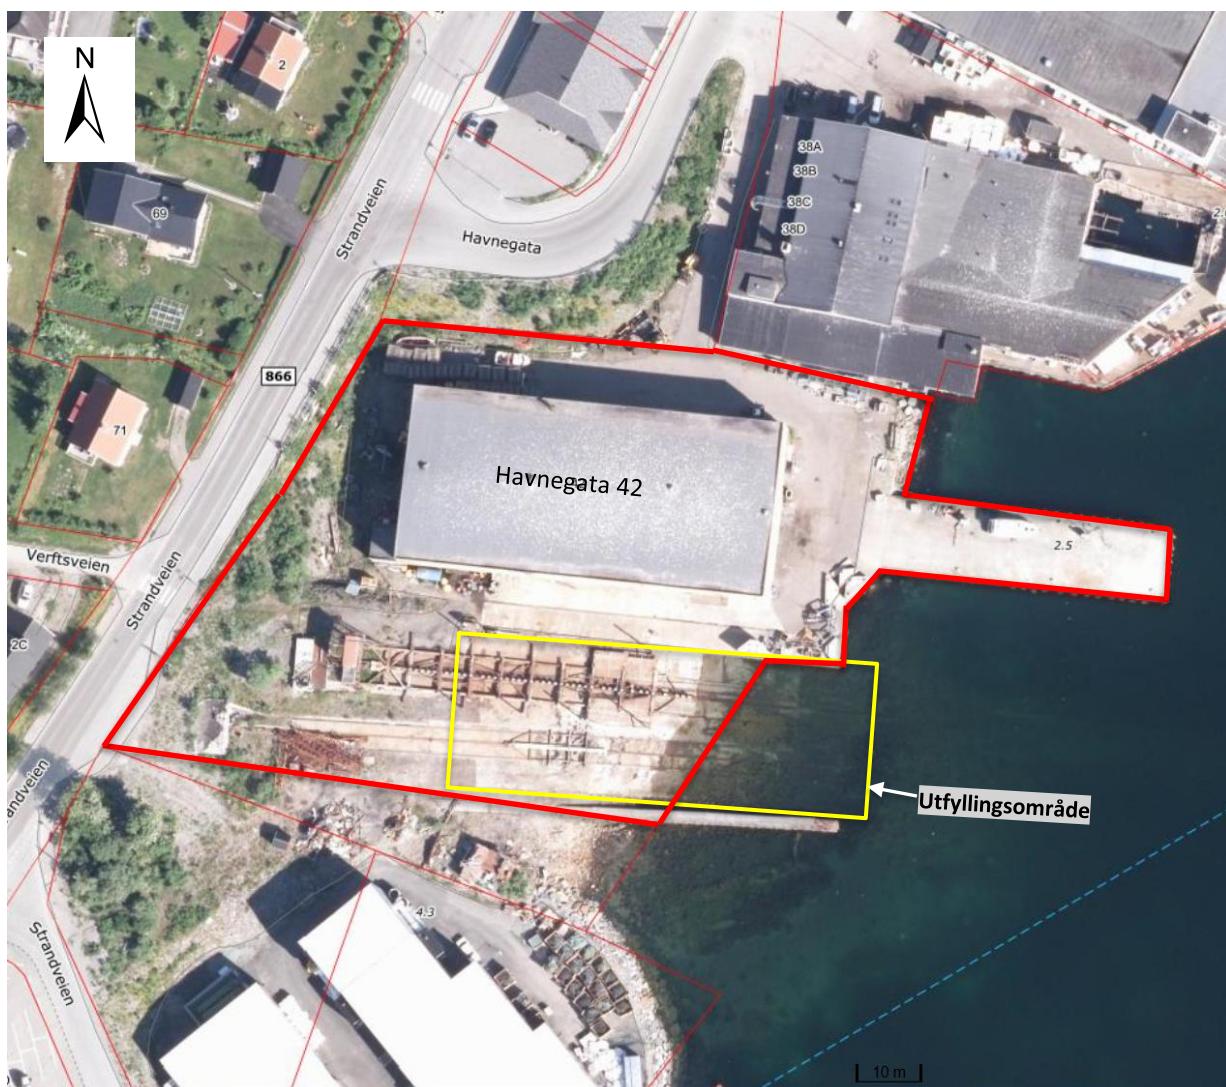
Figur 2: Havnegata 42, Skjervøy. Planlagt utfyllingsområde er omtrentlig markert med gul linje.

Området har tidligere vært drevet skipsverft på eiendommen. Slippen ble etablert på 1970-tallet, og lagt ned i 2007. Betongplata og skinnegangen til båtslippen er ikke fjernet, se flyfoto i Figur 2.

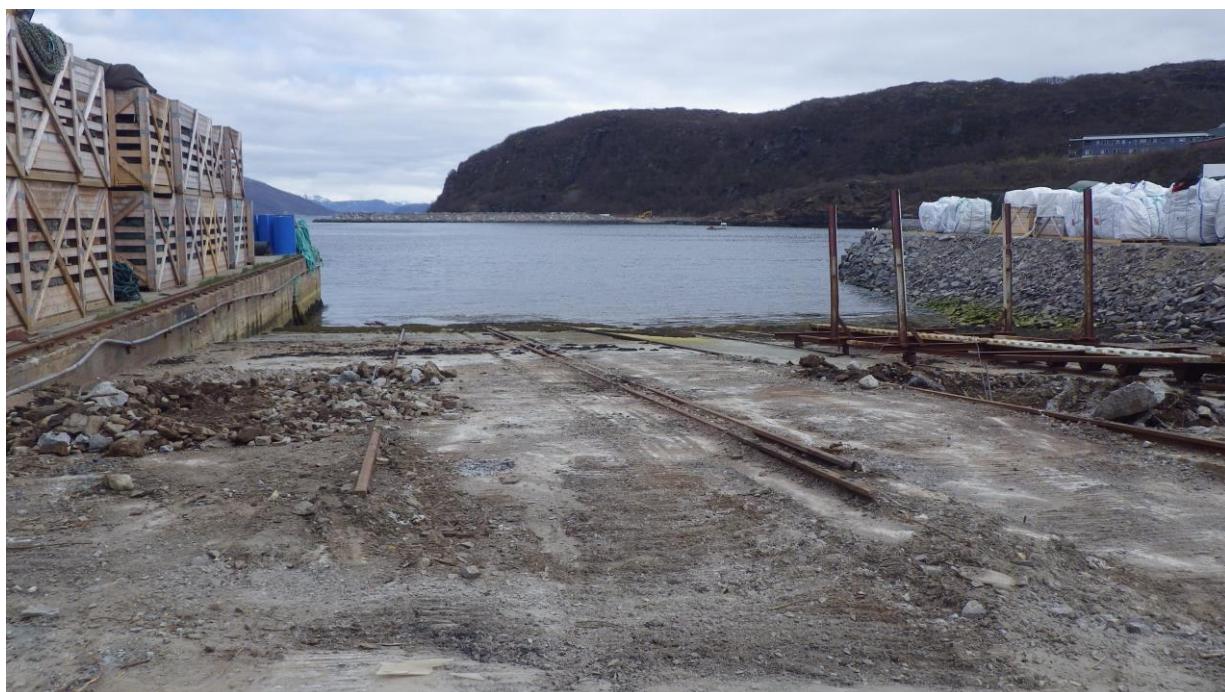
Fyllingen etableres mellom kaianlegget i nord og eksisterende utfylling på naboeiendommen i sør, se foto i Figur 4.

Figur 4: Havnegata 42. Planlagt utfyllingsområde. Fyllingen etableres mellom kaianlegget i nord (til venstre i figuren) og eksisterende utfylling i sjø (til høyre i figuren).

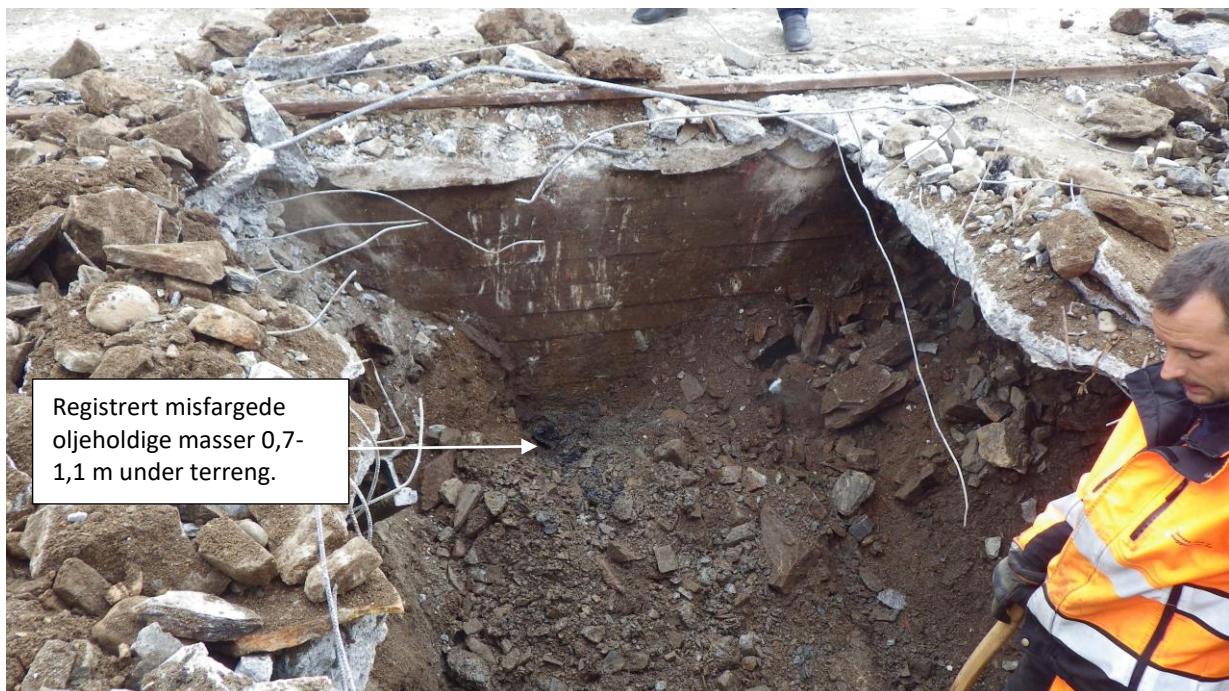
Figur 7: Prøvegrop 7. Under betongdekket ble det registrert fyllmasser av stein, grus og sand over berg. Like over berg (0,7-1,1 m dybde) var det fuktige masser med misfargeing og lukt av olje i massene. Foto: Multiconsult mai 2019.

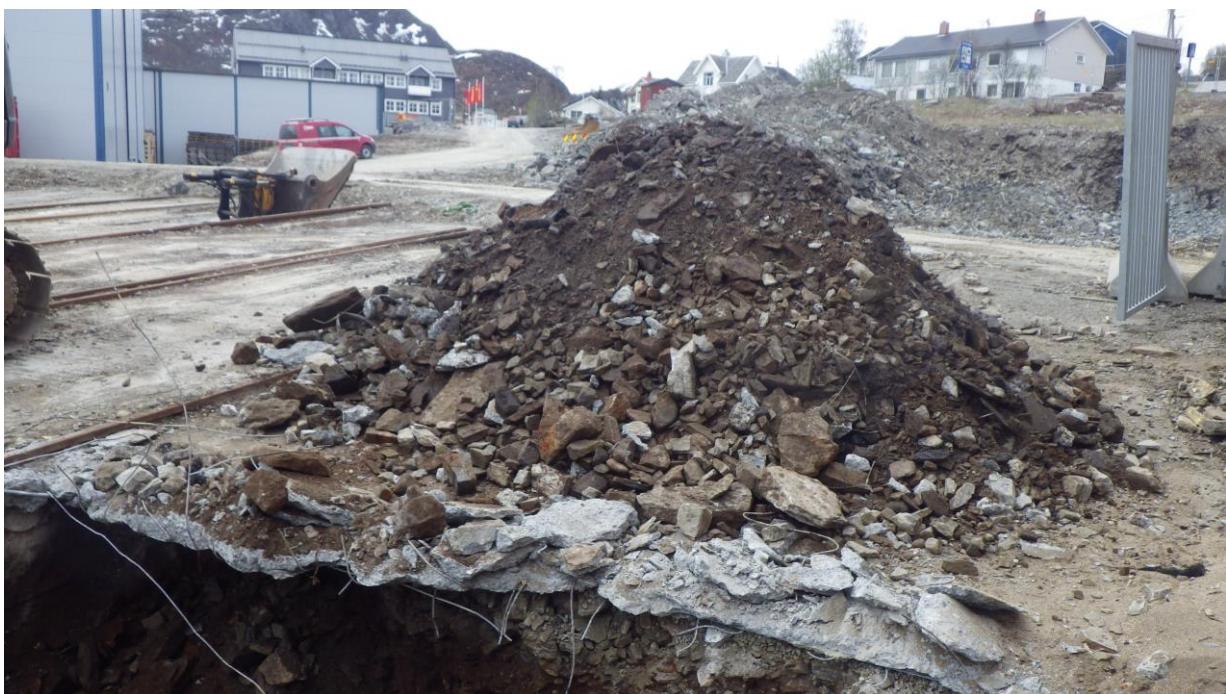
Figur 8: Prøvegrop 7. Oppgravde masser fra PG.7. Foto: Multiconsult mai 2019.

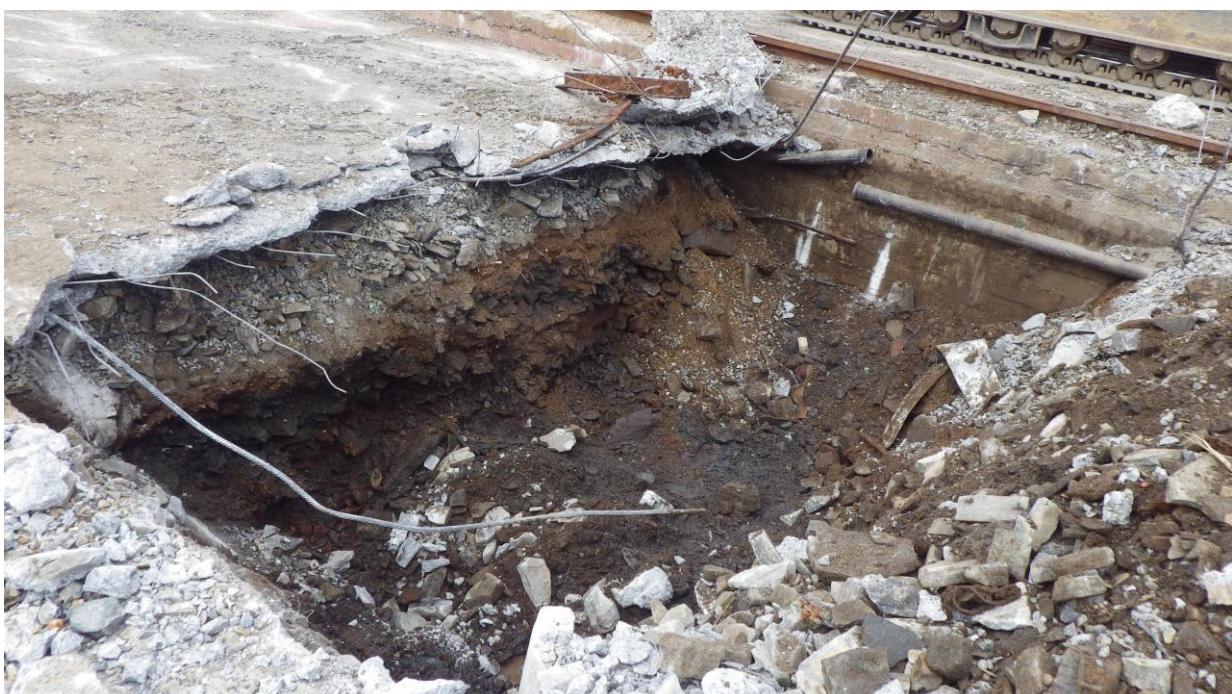
Figur 9: Prøvegrop 8. Fyllmasser av stein, grus og sand. Foto: Multiconsult mai 2019.

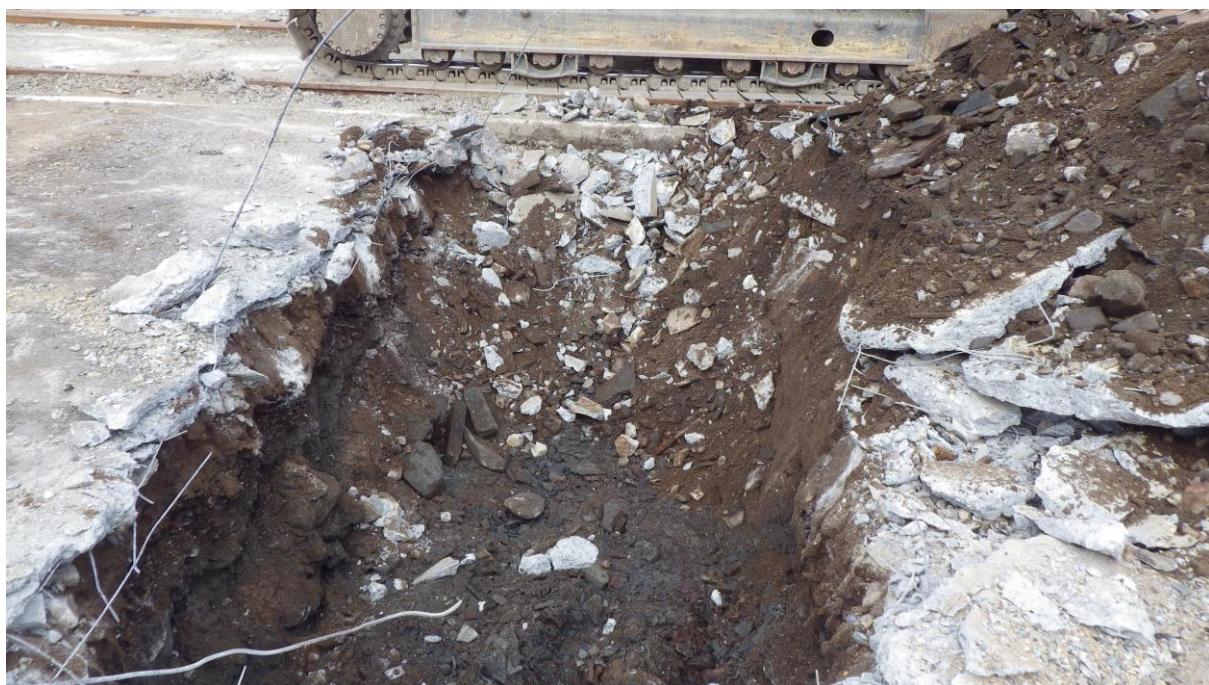
Figur 10: Prøvegrop 9. Fyllmasser av stein, grus og sand. Foto: Multiconsult mai 2019.
