SØKNADSSKJEMA

- MUDRING OG DUMPING I SJØ OG VASSDRAG
- UTFYLING OVER FORURENSEDE SEDIMENTER I SJØ

Tittel på søknaden/prosjektet (med stedsnavn)
Mudring, utfylling og dumping i sjø, Senjahopen

**Vedlegg 7. Miljøundersøkelser av sjøbunnsedimenter. Multiconsult rapport
712406-RIGm-RAP-002-rev01**

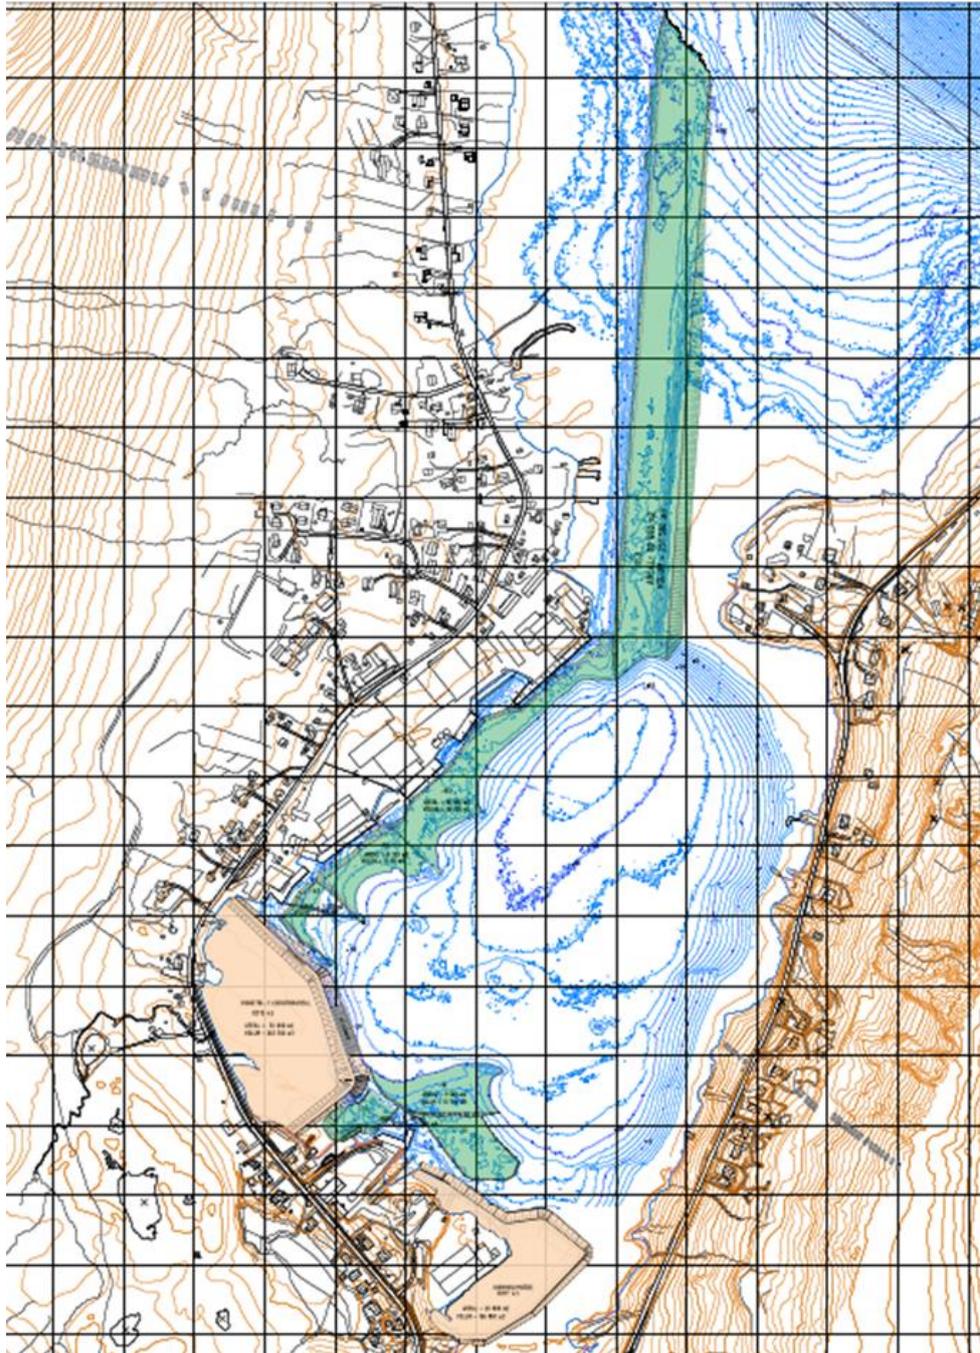
Figur 1-1: Oversikt over planlagte mudringsområder (grønn skravur) og utfyllinger/strandkantdeponi ved Senjahopen (brun skravur).

Oversikt over planlagte mudrings- og utfyllingstiltak ved Senjahopen er vist i figur 1-1.

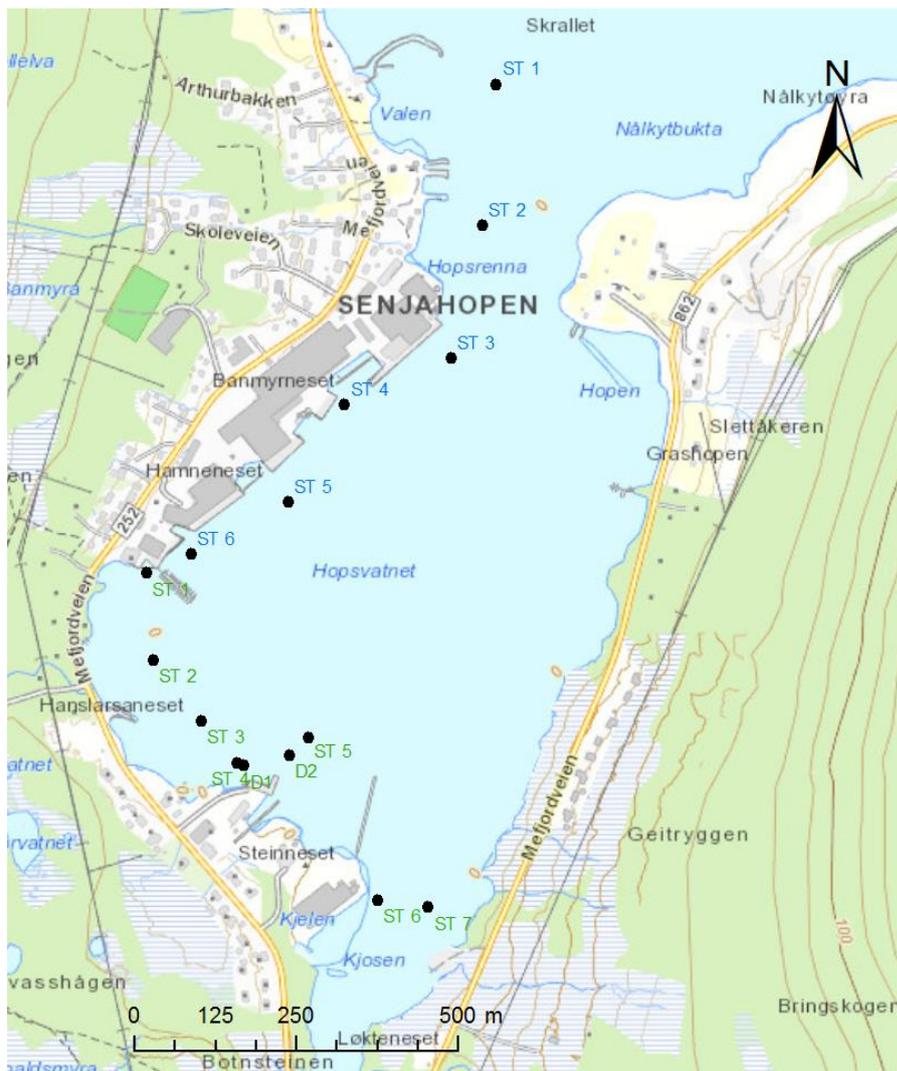
Figur 3-1: Senjahopen med markering av prøvestasjonene fra miljøundersøkelser i 2014 (blå tekst) og 2015 (grønn tekst).

Det er utført miljøundersøkelser ved Senjahopen i to runder, i august 2014 og i april 2015. I 2014 ble det samlet inn overflatesedimenter i seks stasjoner (ST 1 til ST 6) i utdypingsområdet og i 2015 ble det samlet inn overflatesedimenter i syv stasjoner (ST 1 til ST 7) samt dypere prøver i to stasjoner (D1 og D2).

Plassering av stasjoner for sedimentprøvetaking fra 2014 og 2015 er vist i Figur 3-1.

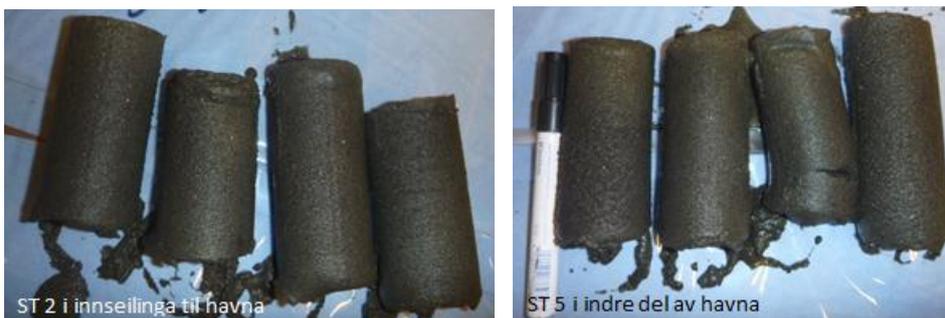
Figur 4-1: Senjahopen, 2014. Sediment fra innseilinga til havna (ST 2) og fra indre havn (ST 5) er lik i konsistens og farge.

I 2014 rapporterte dykkerne om slakt kupert, ensfarget sandbunn med betydelige mengder fiskerester (gamle og ferske) rundt stasjonene ST 3 og ST 4. I indre del av havna fløt det rester av fiskelever på overflata. I innseilinga (ST 1 og ST 2) var det slett sandbunn og prøvene ble tatt der det tidligere er mudret. Sediment fra ytre og indre del av undersøkelsesområdet hadde liknende konsistens og farge, se Figur 4-1.

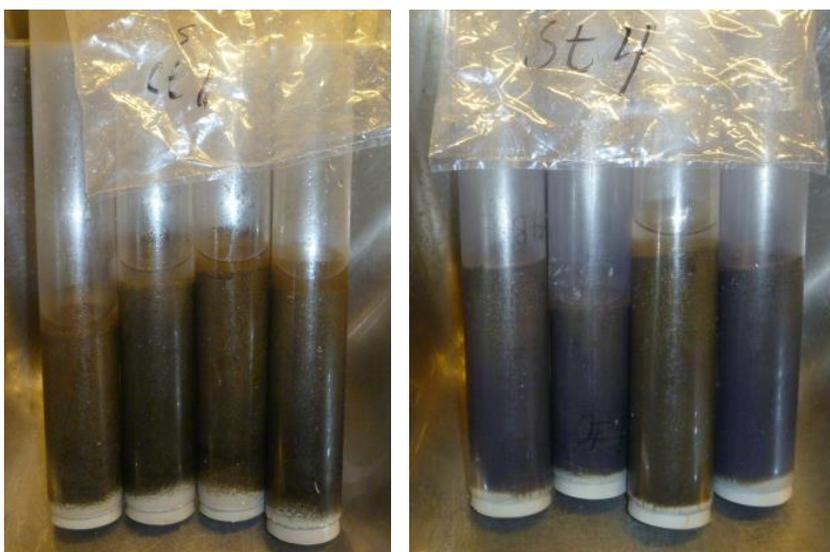
Figur 4-2: Senjahopen, 2015. Sediment fra ST 1 (utfylling) og ST 4 (utdyping). Overflatesediment fra samtlige stasjoner i Senjahopen var tilnærmet ensfarget, mørk grå og lik i konsistens.

Dykkerobservasjoner langs bunnen av havna i Senjahopen i 2015 ga inntrykk av mye rester av fiskeavfall nærmest kaiene og jevn sandbunn med store og små steiner spredt utover bunnen. Foto av bunnprøvene, som ble tatt med dykker, er vist i Figur 4-2.

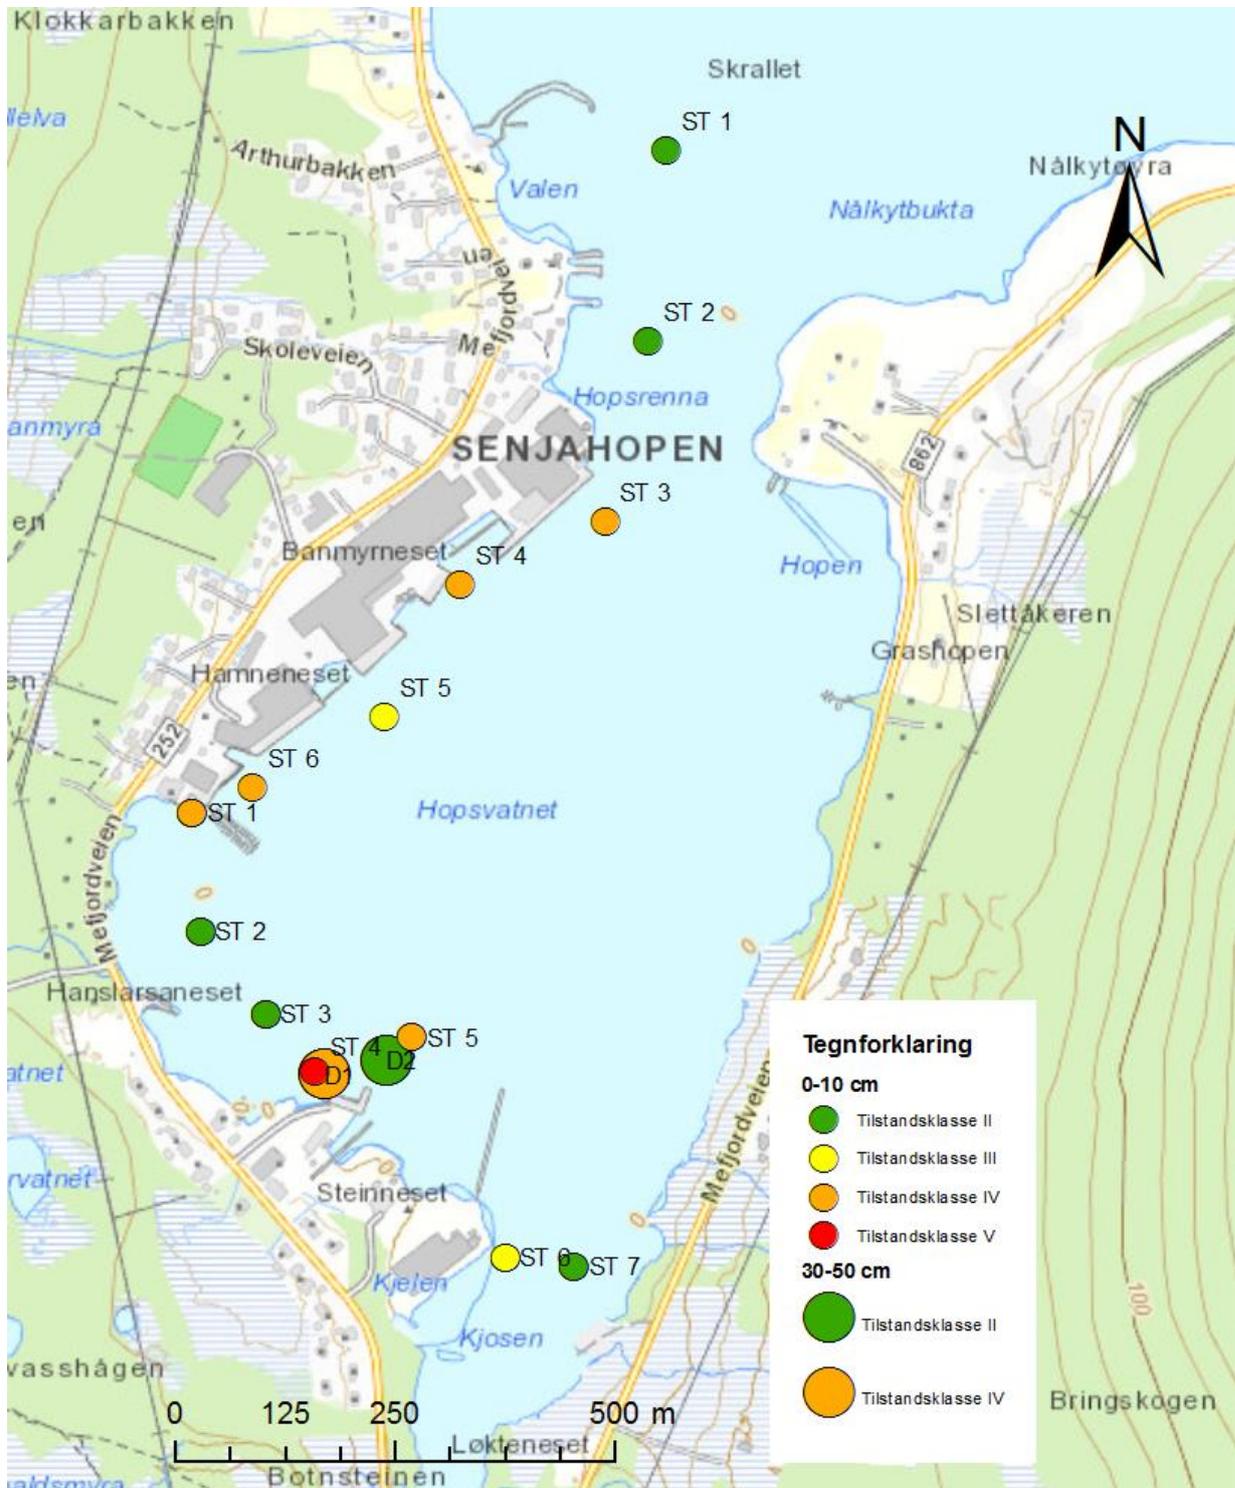
Figur 4-3: Senjahopen. Resultater fra miljøundersøkelser i 2014 og 2015. Prøvestasjonene er markert med fargesymbol for høyeste påviste tilstandsklasse i den aktuelle stasjonen.

I figur 4-3 er prøvepunktene markert med fargesymbol etter høyeste påviste tilstandsklasse i den aktuelle stasjonen. Bruken av farger refererer seg til Miljødirektoratets tilstandsklasser.

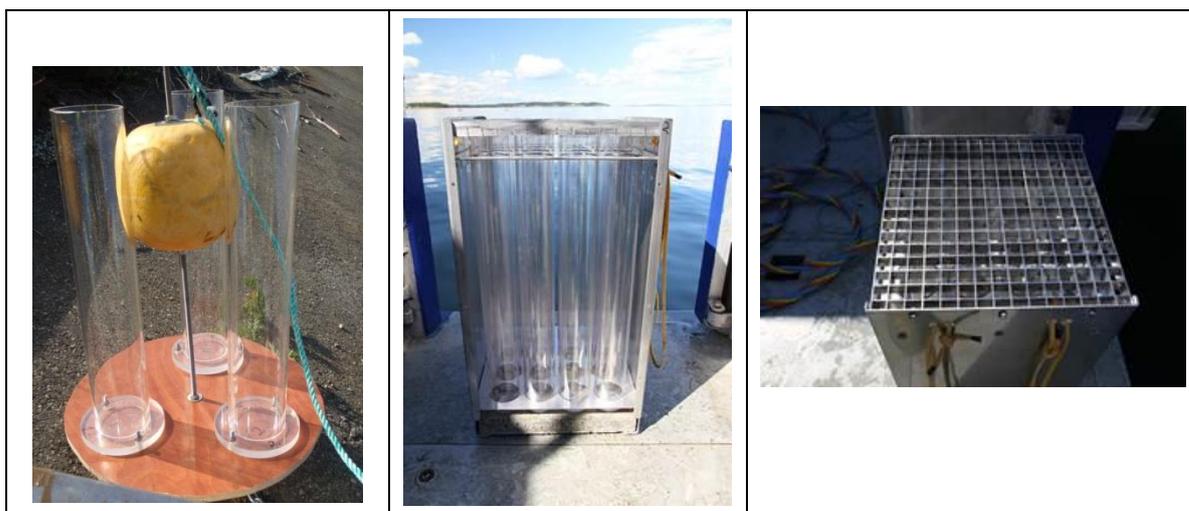
Figur 1 Eksempel på utforming av sedimentfeller. Bildet til venstre viser standard sedimentfelle som plasseres på bunnen eller i vannsøylen. Bildet i midten viser større sedimentfeller for plassering på bunn og detalj som viser åpning med strømdemper er vist i bildet til høyre.

Sedimentfeller benyttes til innsamling av partikler som sedimenterer ut fra vannmassene (figur 1). Disse kan plasseres på bunnen eller i definerte nivå i vannsøylen. Ved uttak av sedimentert materiale fra fellene blir fritt vann over prøven (sedimentene) forsiktig dekantert ut før prøven blir overført til rengjorte og forbehandlede beholdere i tråd med planlagt analyseprogram. Eventuelt benyttes destillert vann eller sjøvann fra lokaliteten for å skylle ut alt prøvematerialet.

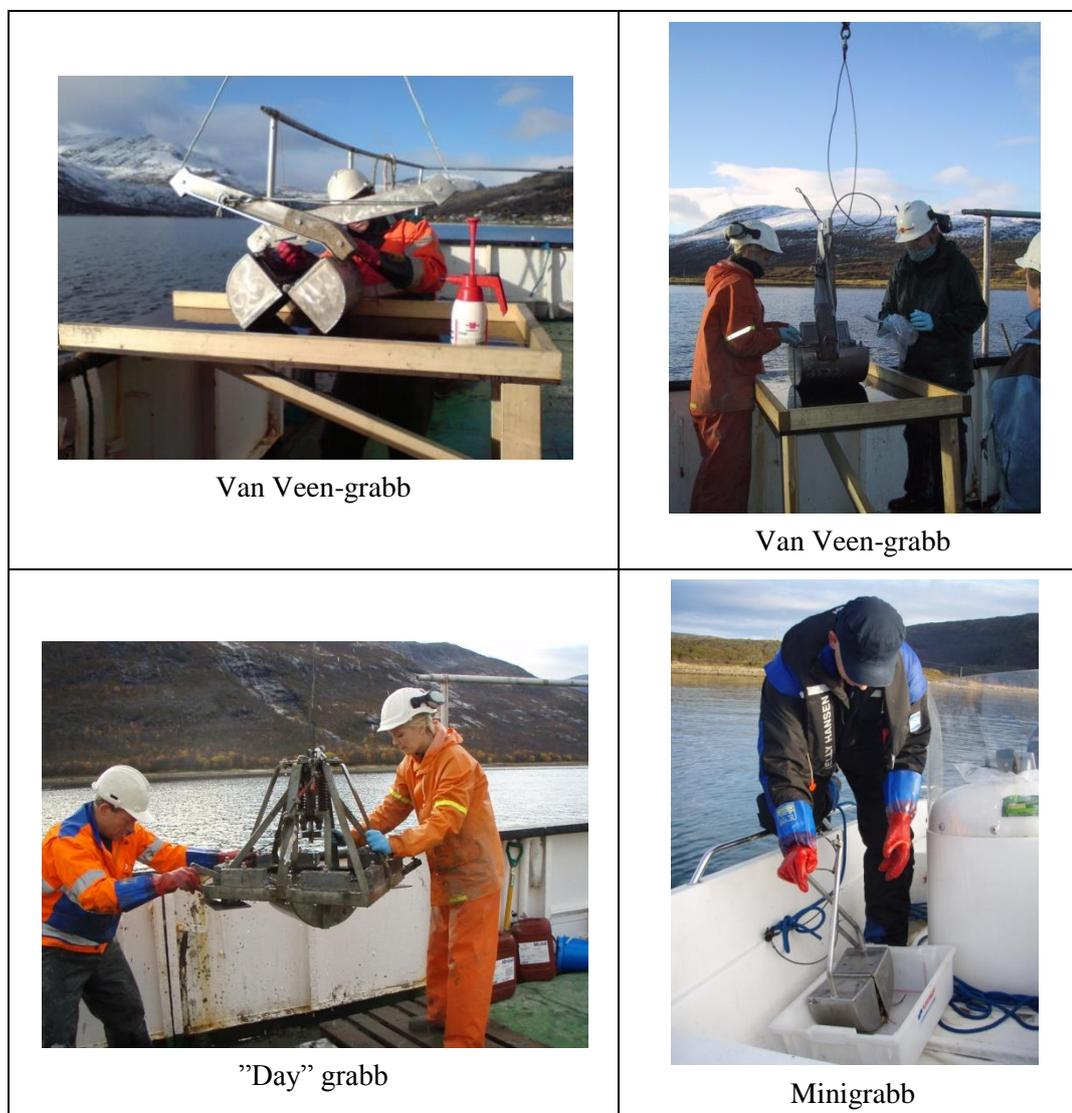
Figur 2 Standard van Veen-grabb med «inspeksjonsluker» hvor prøver blir tatt ut, «day» grabb på stativ og håndholdt minigrabb.

Multiconsult har flere standard van Veen-grabber og minigrabber i tillegg til en større grabb på stativ («day» grabb). Prøveinnsamling kan utføres med en av disse grabbene, avhengig av bunnforhold og tilgjengelighet for prosjektet. Grabbene er vist i figur 2.

Van Veen-grabben er laget av rustfritt stål med åpent areal (prøvetakingsareal) på ca. 1000 cm² (33 cm x 33 cm). Det er to «inspeksjonsluker» på overflaten hvor prøvene blir hentet ut (figur 2). Fra grabbprøven blir det tatt ut 4-6 delprøver med rør av pleksiglass, ø50 mm. Arealet av prøvesylinderen tilsvarer 2 % av grabbprøvens areal. Det samles vanligvis inn minimum 4 replikater per stasjon. Sylinderprøvene blir oppbevart vertikalt inntil den blir forbehandlet før analyse.

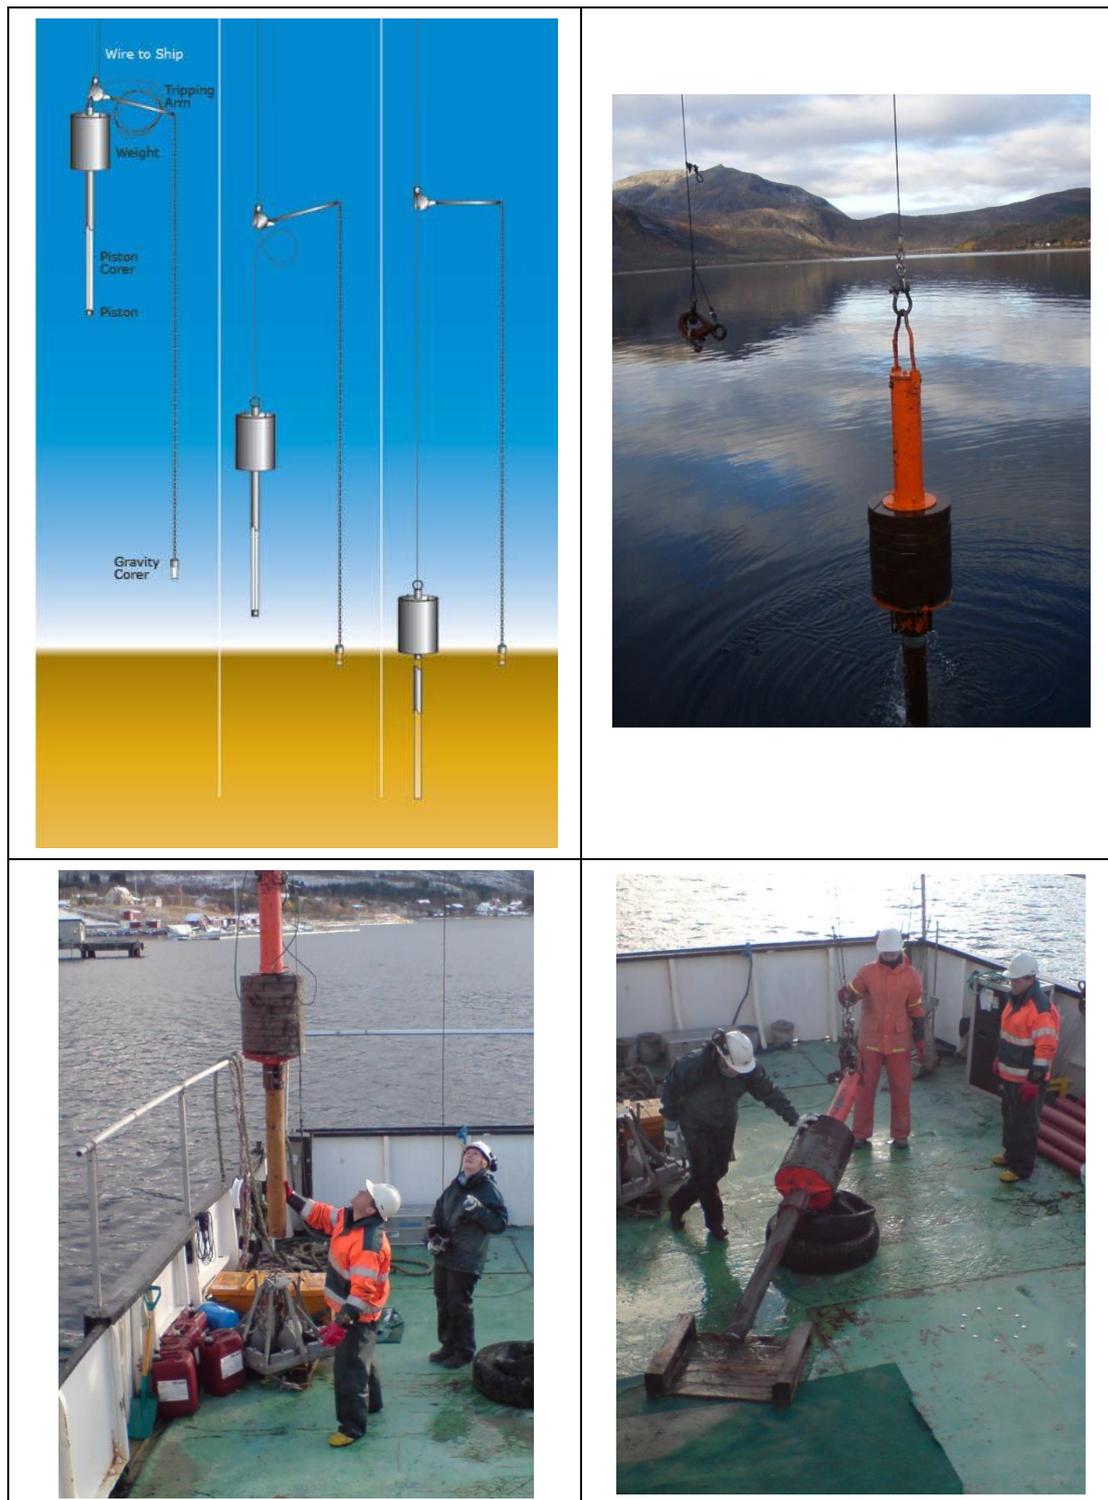
Figur 3 Prinsippskisse for prøvetaking med «pistoncorer», samt Multiconsults «pistoncorer» i bruk.

Prøvesylindren er av akrylplast eller rustfritt stål med diameter 54 mm og 1 m lang. Prøvetakingen blir utført ved at stempelet settes ca 10 cm fra bunnen av plastsylindren. Parallelt med at prøvetakeren presses nedover i sedimentene dras stempelet oppover i prøvesylindren. Dermed blir det sjøvann mellom stempelet og overflatesedimentene som forblir uforstyrret. En hjelpevaier henges på stempelet for å løfte stempelet idet bunnen nås for at ikke prøven skal komprimeres av trykket. Når prøven kommer opp blir sylindren forseglet med gummilokk i bunn og topp. Dersom det er vanskelig å samle inn en stempelprøve hvor overflaten er uforstyrret, samles overflateprøven inn med dykker eller grabb i tillegg til stempelprøvene for analyse av dypere transekt.
