SØKNADSSKJEMA

| Tittel på søknaden/prosjektet (med stedsnavn) | Mudring og dumping i sjø ved Arnøyhamn havn | |

Geoteknisk prosjekteringsnotat

MILJØTEKNISK SEDIMENTUNDERSØKELSE ARNØYHAMN

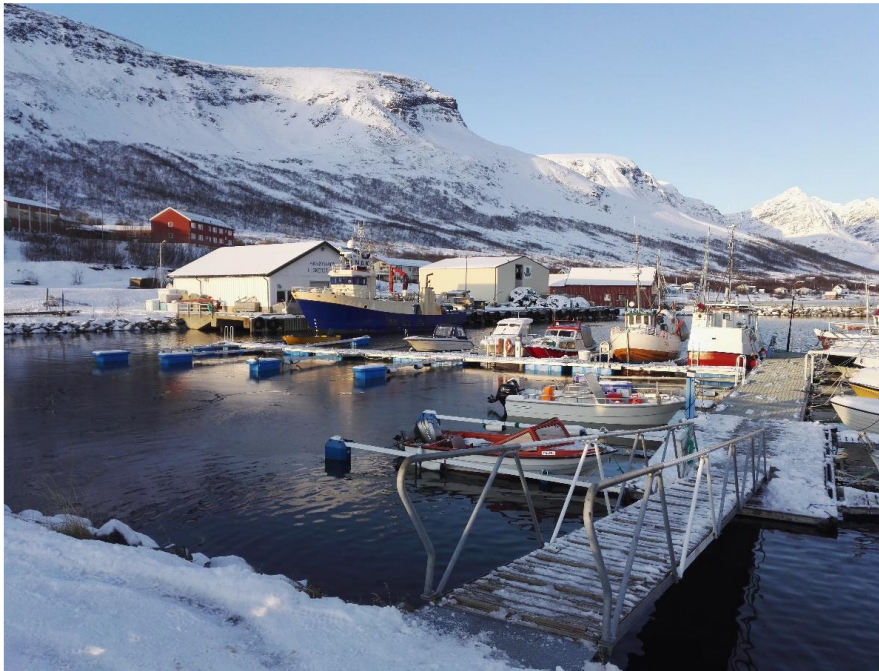
Figur 2: Dagens havn sett fra molo mot sør med «Skartind» ved kaien [4]

Dagens Arnøyhamn havn omkranses av en molo i nord og en molo i sør som ble etablert på 90-tallet [5]. Havna brukes i dag av fiskeflåten og fritidsflåten til opplagsplass, og det er blant annet et par private kaier, flytebrygge, fiskemottak og lagerbygg. Figur 2 viser et foto av dagens situasjon.

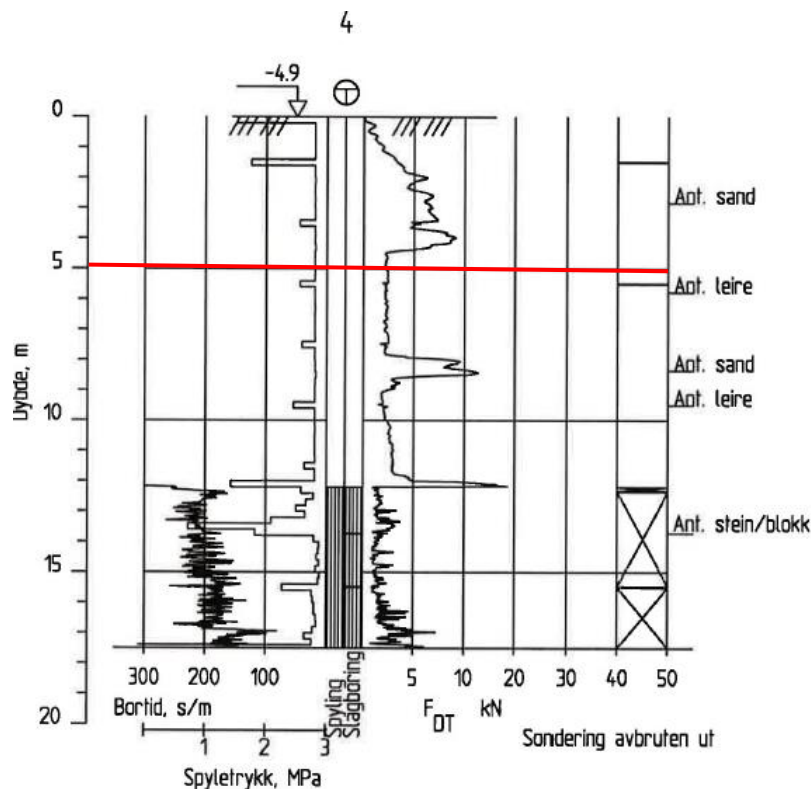
Figur 4: Utklipp av totalsondering i BP. 4, tegning nr. 104, oppdrag 1120715 [2]

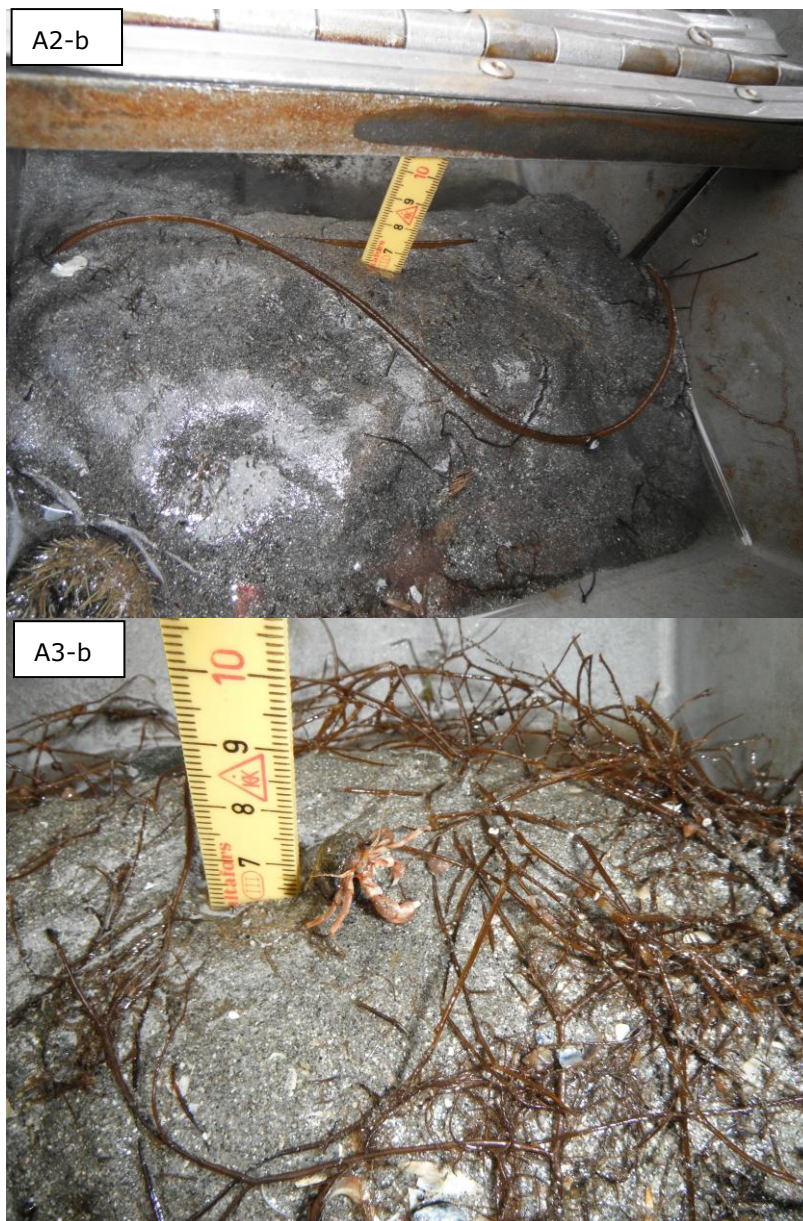
Figur 3. Bilder av typisk sedimentprøve fra Arnøyhamn i Troms. Sedimentene besto for det meste av fin sand. Bildene er fra delprøve A2-b og A3-b.

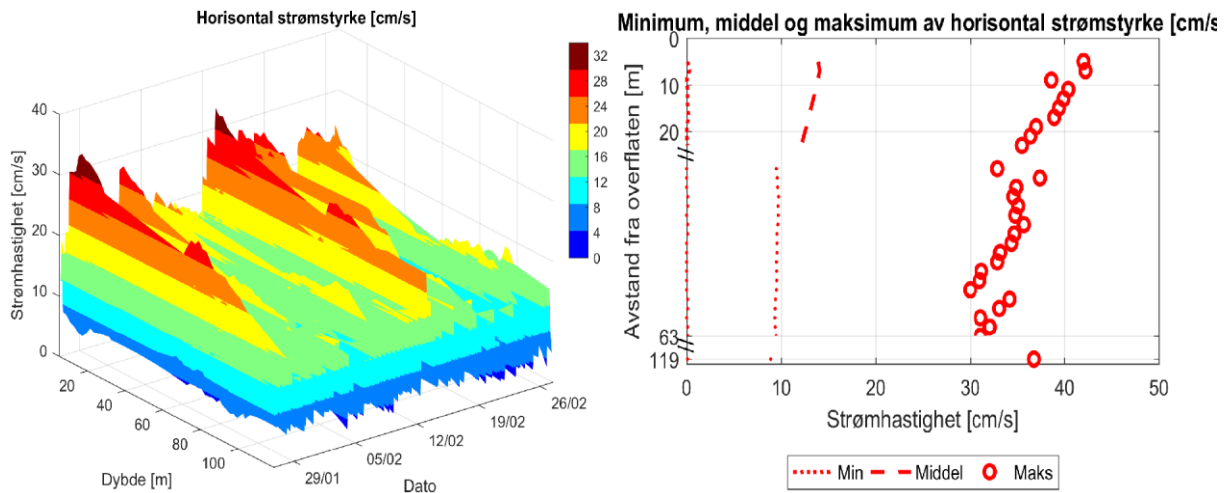
Figur 3: 3D-diagram av horisontal strømstyrke over tid for målte dybder (data er lavpassfiltrert, dvs. maksimumverdier er lavere enn 10 minutters maksimumverdier) og minimal, middel og maksimal horisontal strøm ved alle målte dybder

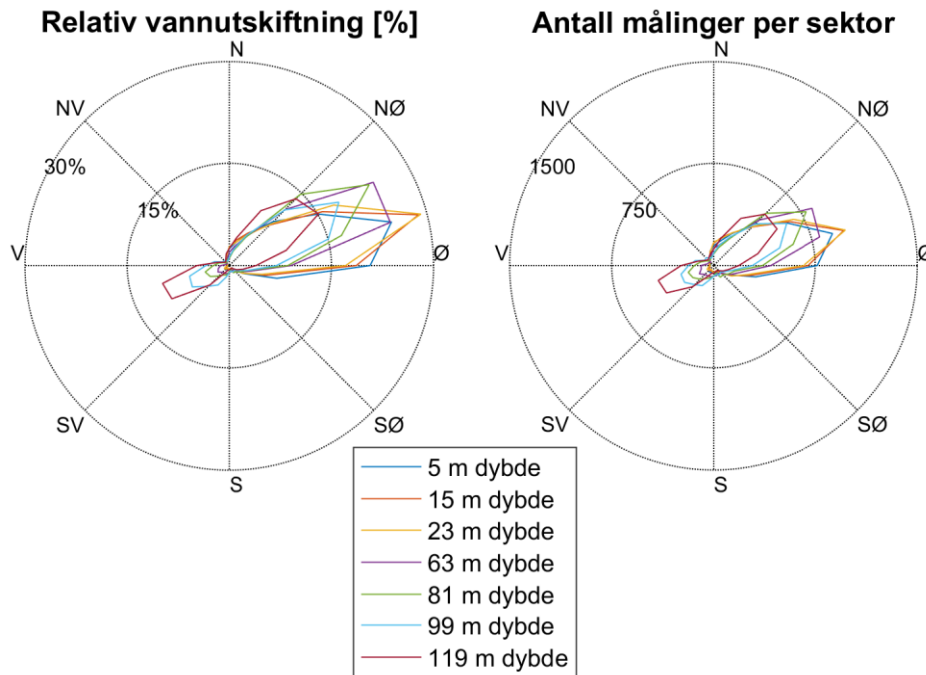
Figur 5: Relativ vannutskifting og antall målinger per 15 graders sektor

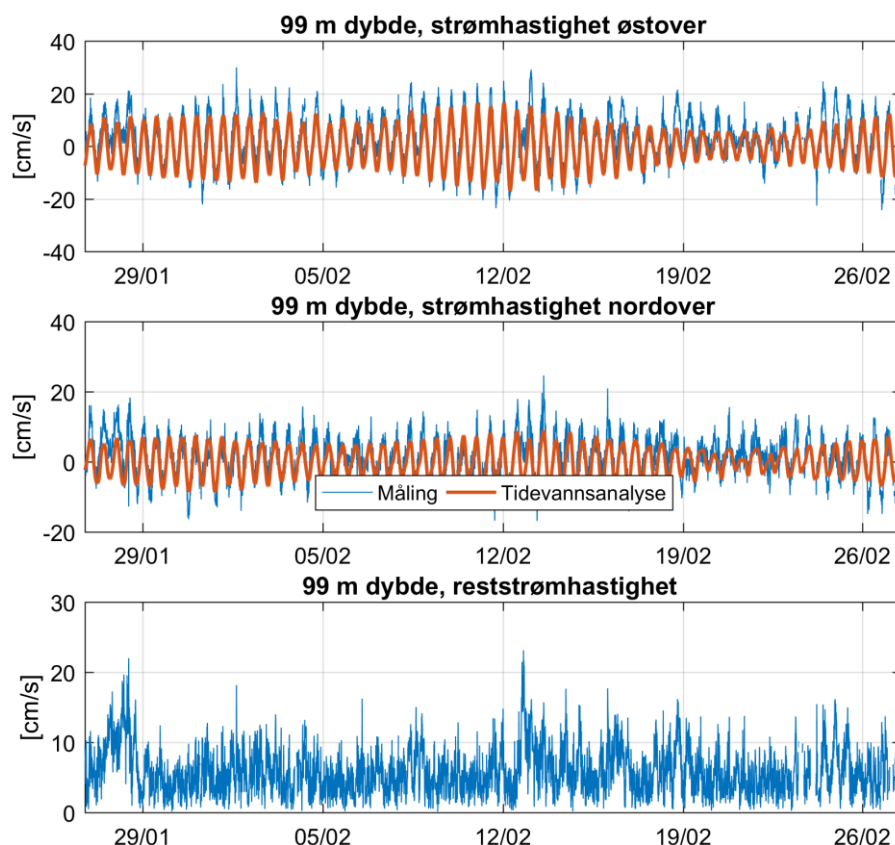
Figur 7: Horisontal strømhastighet, 99 m dybde, med tidevannsanalyse

Tidevannsanalysen på strømmålingene ved planlagt deponi forklarer 68 % av variansen i datasettet ved 99 m dybde. Maksimal beregnet tidevannsstrøm ved 99 m dybde er 19 cm/s. Reststrømmen er stort sett under 10 cm/s (signifikant maksimum), men har en maksimalverdi på 23 cm/s.

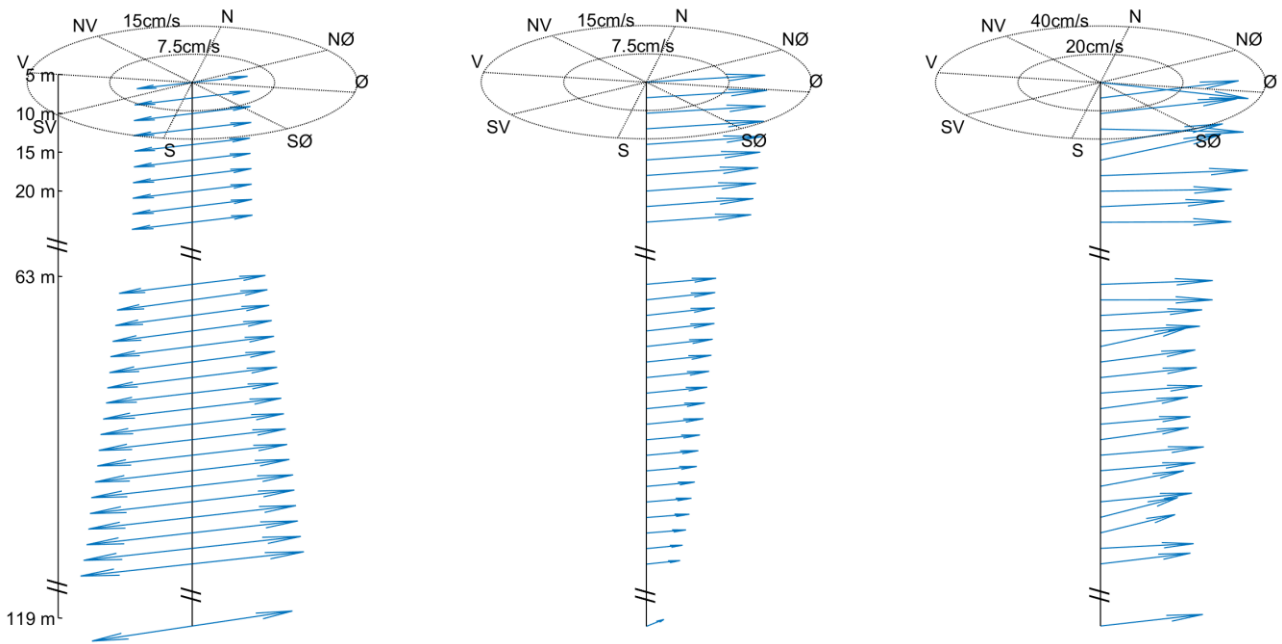
Figur 9: Resultatene av tidevannsanalysen ved alle målte dybder

Figur 9 viser resultatene av tidevannsanalysen ved alle målte dybder. Figuren lengst til venstre viser hovedaksen av tidevanssellipsen som er mest framtreddende gjennom hele vannsøylen, i dette tilfellet M2. Figuren i midten viser den vektormidlete strømmen for hvert dyp, mens figuren til høyre viser maksimal avvik av den faktiske strømmen fra tidevannsanalysen. Figuren viser at tidevannsstrømmen øker i dypet, mens den vektormidlete strømmen avtar i dypet. Tidevannsanalysen i de forskjellige dybdene forklarer mellom 24 og 70 % av variansen i strømmålingene.

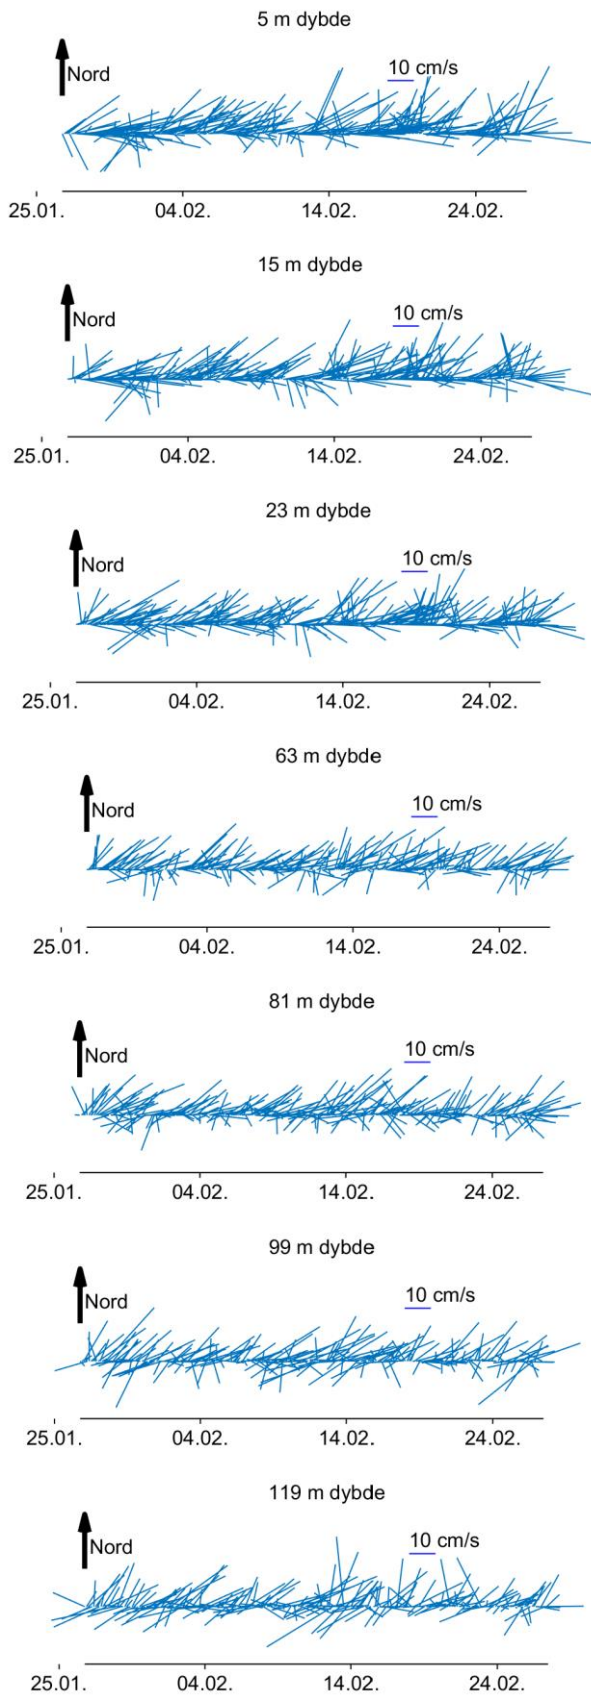
Figur 17: Strømretninger og strømhastigheter: pinnediagram som viser hastighet og retning over tid (en strek hver tredje time)

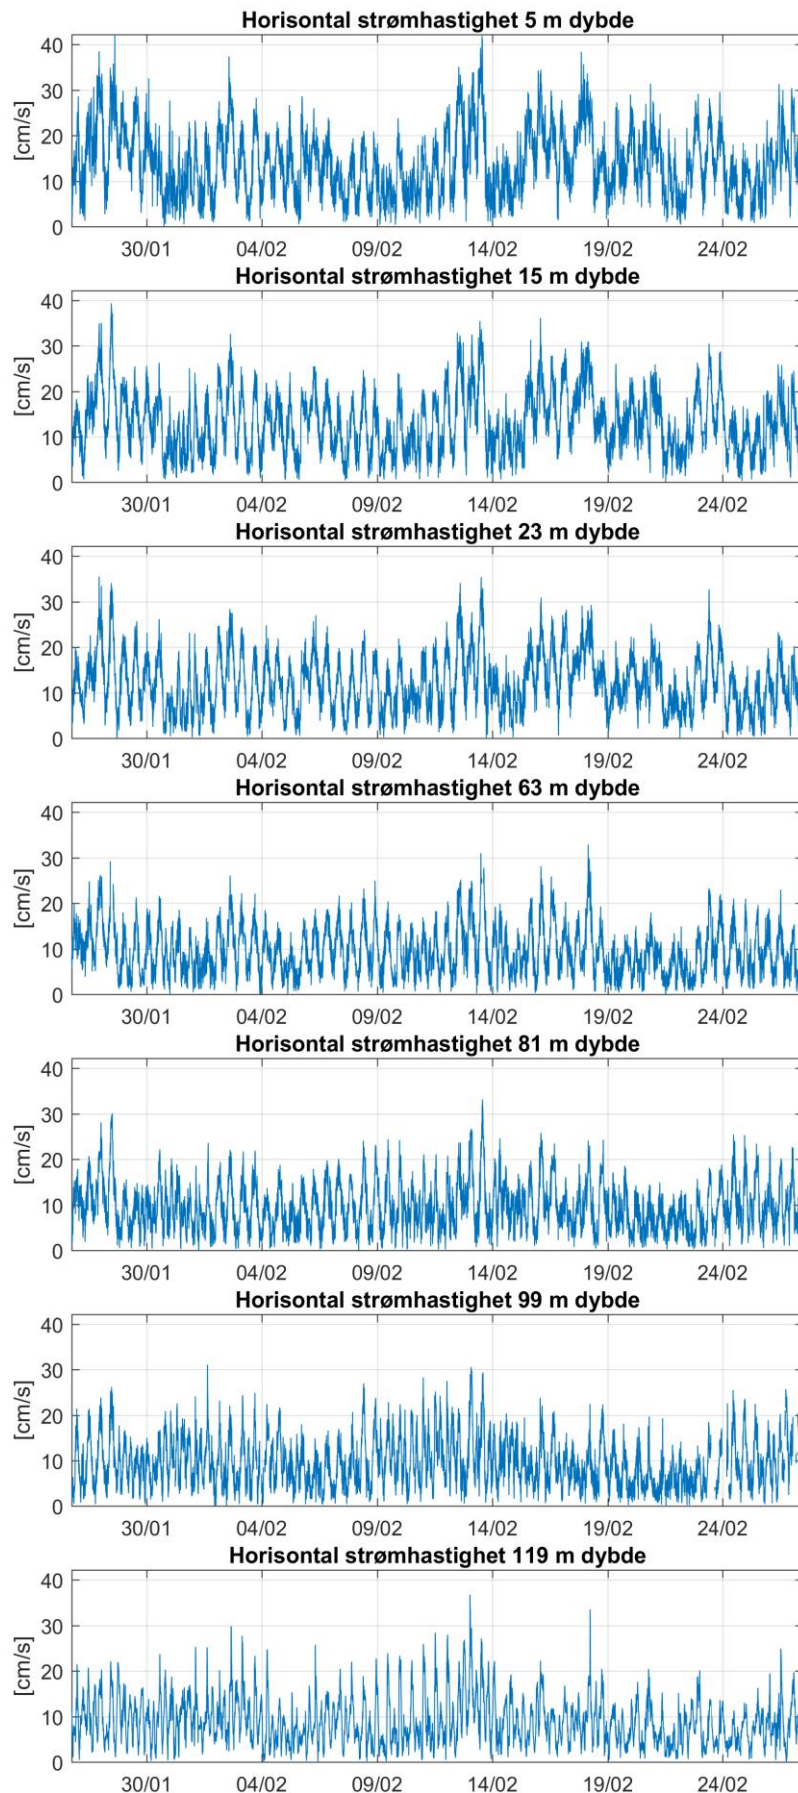
Figur 19: Tidsserier av horisontal strømshastighet
