FORNYET SØKNAD OM UTSLIPPSTILLATELSE Skaland Graphite AS

Det vises til utfylt søknadsskjema med vedlegg, herunder rapporter fra NIVA (Rapport Miljøundersøkelser i Bergsfjorden, Senja 2018), SINTEF Molab (Støvmåling oktober 2018 og Støvnedfallsmåling mai-september 2018) og særskilt vedlegg fra SARB Consulting Norway v/Ingar Walder (vedl. til pkt 4.3/4.8. i søknadsskjemaet), rapport fra Asplan Viak AS ang. støymålinger i forbindelse med endring av utslippstillatelsen i 2013 vedr. støygrenser. I tillegg vises til andre rapporter som angår

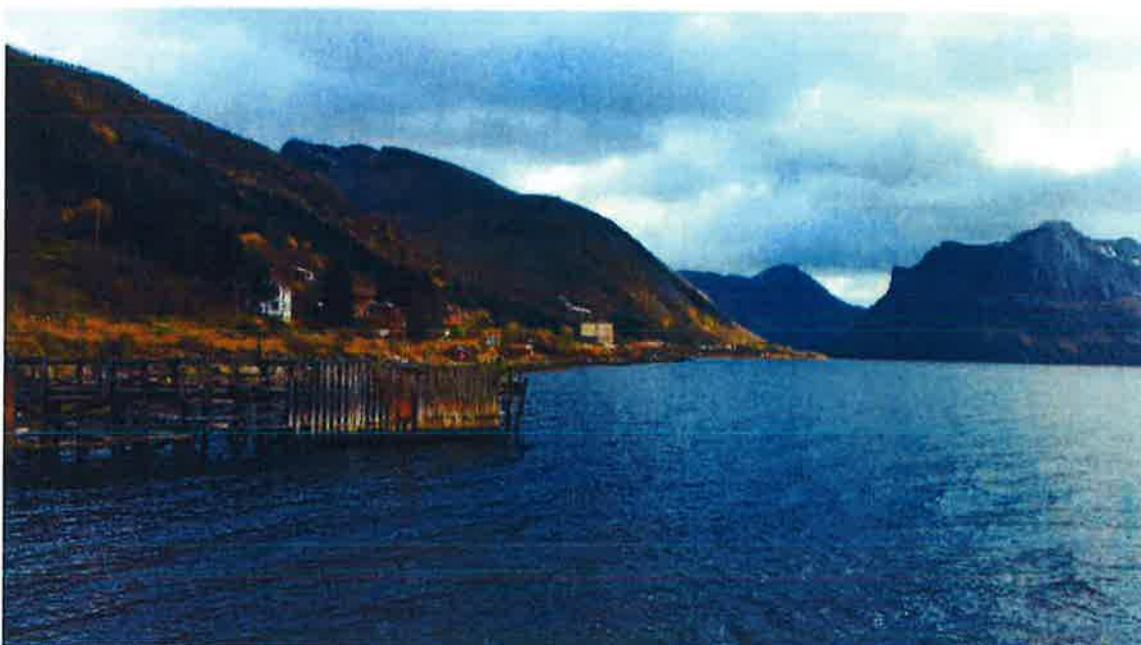
Det vises til bildet av Bergsfjordens nordside med den gamle fergekaia i forgrunnen og oppredningsverket til Skaland Graphite AS midt i bildet.

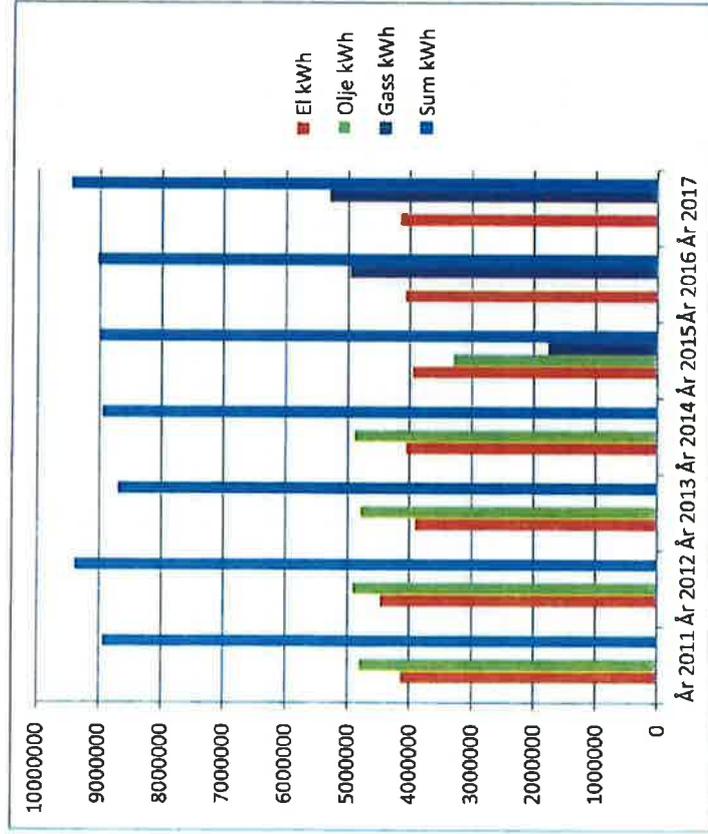
| | År 2011 | År 2012 | År 2013 | År 2014 | År 2015 | År 2016 | År 2017 |
|---|---|---|---|---|---|---|---|
| Sum kWh | 8938625 | 9390360 | 8701048 | 8949923 | 9013943 | 9040288 | 9466102 |

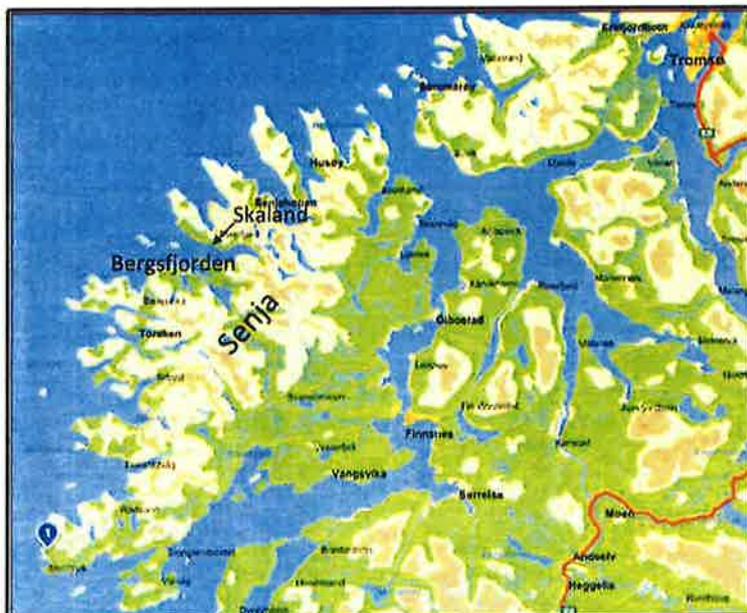
Figur 1. Bergsfjorden ligg på vestsida av Senja, eksponert mot vest. Skaland ligg på nordsida av fjorden, om lag midtvegs mellom munning og fjordenden.

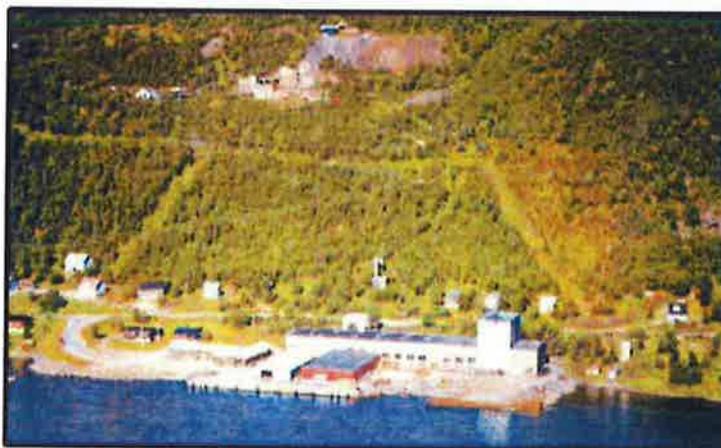
Figur 2. Skalands grafittverk (1998). Frå Den Norske Los, Bind 6. Utsleppsleidningen for avgang går ut frå austre (høgre) del av landanlegget.

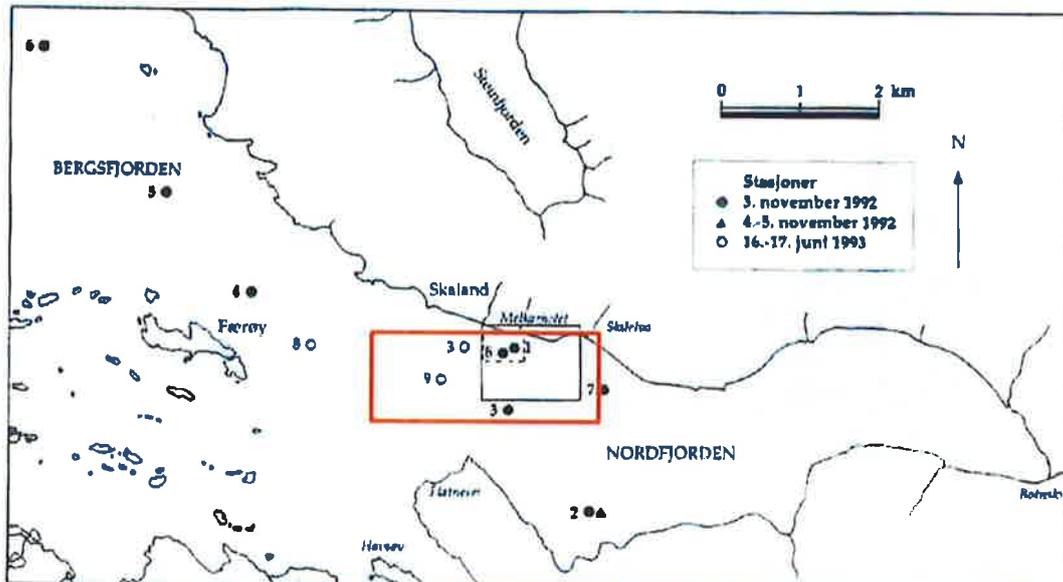
Figur 4. Transmisjonsmålingane i 1992-1993 låg innafør del to innerste firkantane (NIVA 1994). Den raude firkanten viser utstrekninga for vårt stasjonskart for 2018 (Figur 7).

Forrige gransking (Berge m.fl., 1994) innbefatta måling av lyssvekking (transmisjon) nedover i sjøen i mange punkt (Figur 4), og over fleire tidsrom. Måleutstyret var annleis enn det som vart nytta i 2018, men begge instrumenta/metodane detekterer partiklar i sjøen, med eit signal som står i relasjon til konsentrasjonen. Målingane inkluderte også hydrografi, dvs. måling av salinitet og temperatur nedover i sjøen.

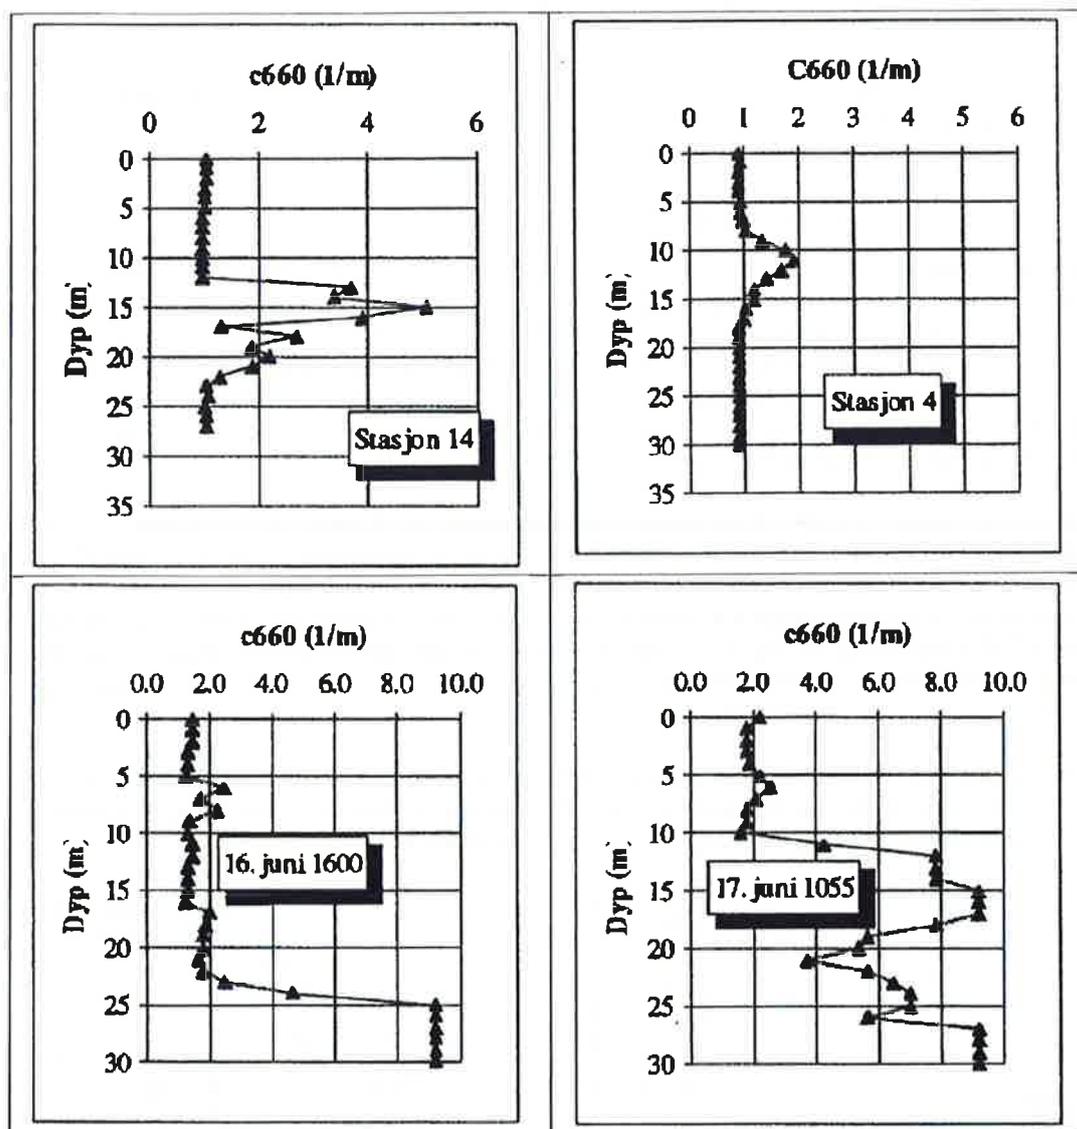
Figur 5. Resultat for målt lyssvekking i 1992-1993. Øverste to kurver er frå 4. november 1994; stasjon 14 ved utsleppspunktet, og stasjon 4, 300 m østafør. Nederste kurver er frå 16. og 17. juni 1993, ved utsleppspunktet (NIVA 1994).

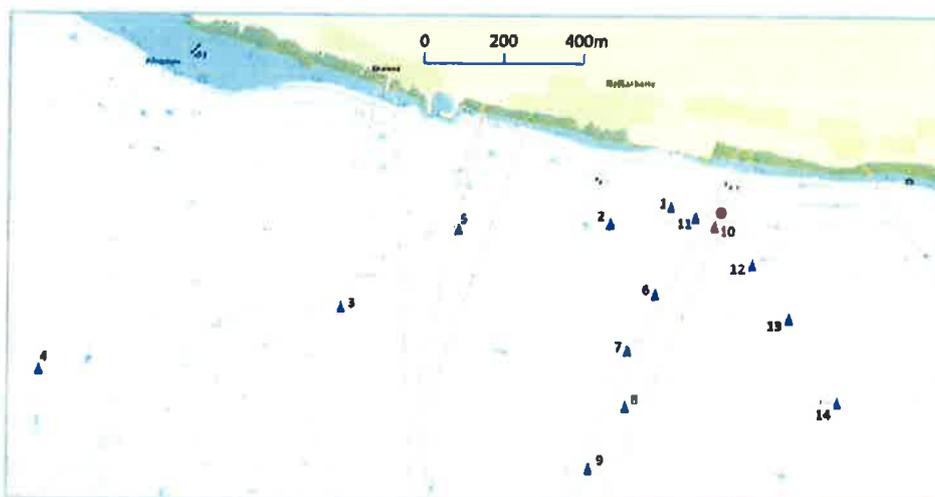
Figur 7. Kart med plassering av dei 14 målestasjonane for hydrografi (trekant) 1. juni 2018, samt omtrentlig plassering av utseppspunktet (sirkel).

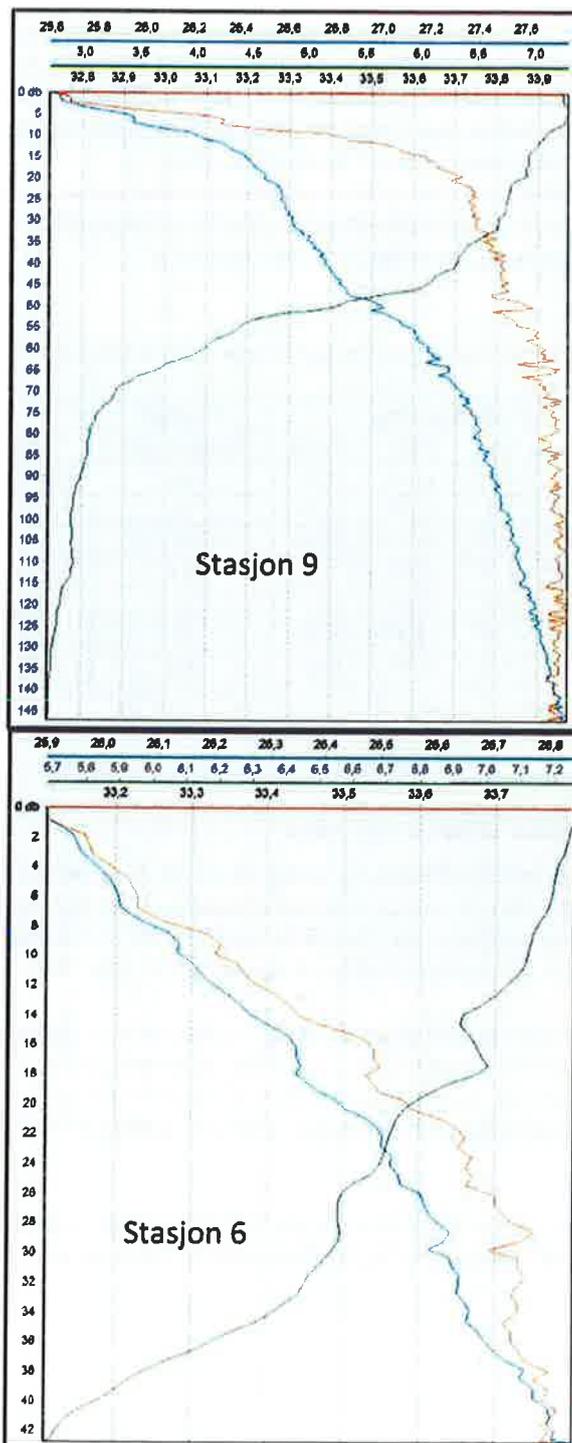
Figur 8. Målte vertikalfiler av temperatur (grøn kurve/akse) og salinitet (raud kurve/akse), samt berekna densitet (σ_t), for stasjon 9 (øverst) og stasjon 6. Y-aksen er angitt i desibar, som er tilnærma likt meterskalaen (1 desibar \approx 1 meter).

Stasjon 6, 0-43 m djup, viser same trekk som stasjon 9 for tilsvarende djupner. Det var tilnærma lineær sjikting, med avtakande temperatur og aukande salinitet frå overflata og nedover.

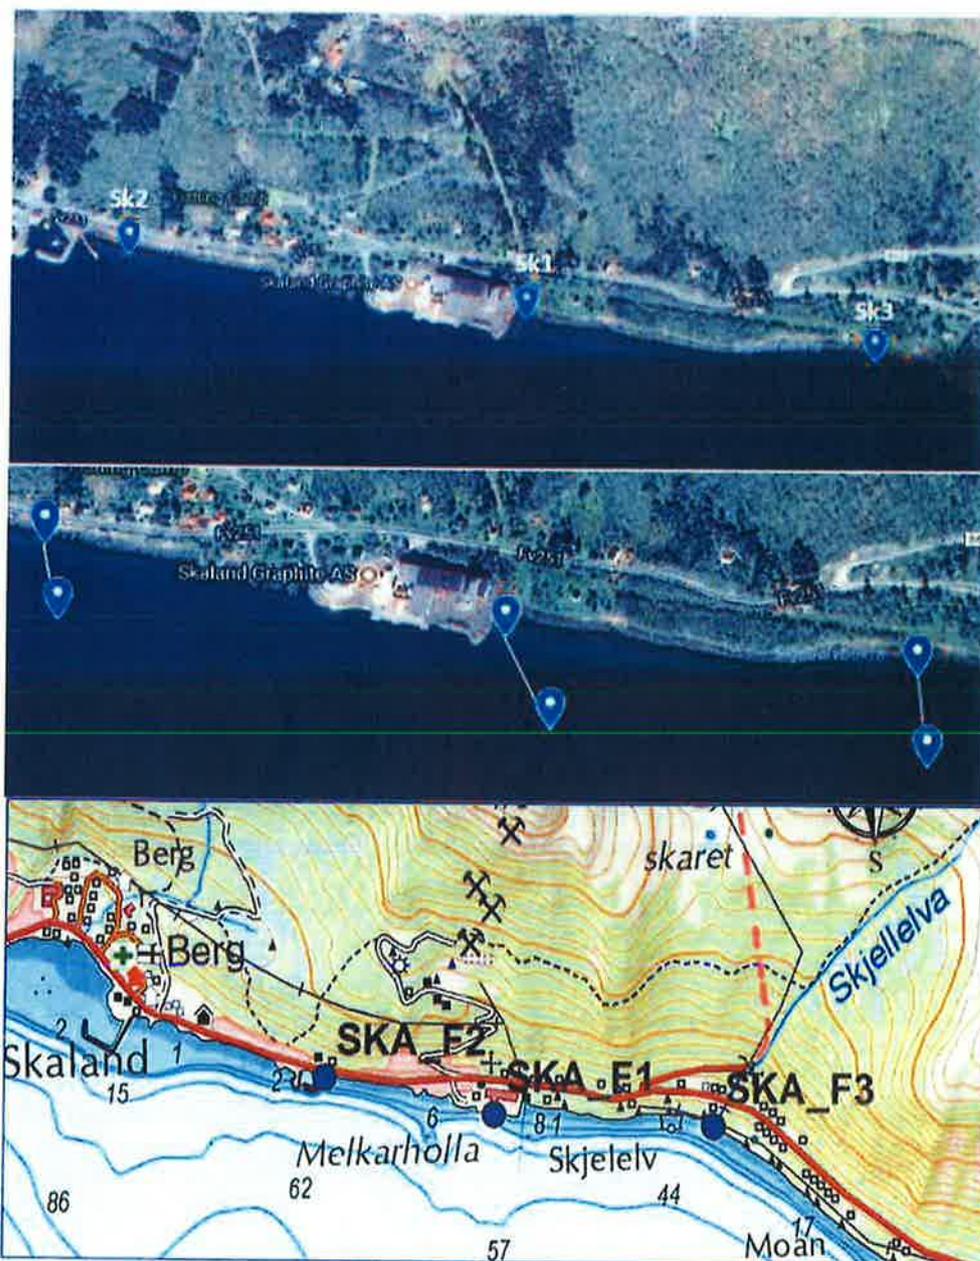
Figur 9. Fjærestasjoner (øverst) ved Skaland Graphite AS undersøkt 31.05.2018. Videotransektter Inn mot fjærestasjonene er vist på bildet i midten. Blåskjell ble samlet inn på stasjonene vist i kartet nederst. Merk spesielt at blåskjellene på SKA F1 ble samlet fra et voksested på utsiden av fabrikkkanlegget slik at posisjonen for SKA_F1 ikke samsvarer helt med posisjonen for Sk1.

Alle registrerte arter/taxa (heretter kalt taxa) av makroalger og dyr er gitt i Tabell 13. Det ble registrert flest taxa (21) av makroalger på stasjon Sk2, som ligger lengst ut i fjorden (Figur 9). Færrest taxa (13) ble registrert ved stasjon Sk1, nærmest utslippet. På stasjon Sk3 ble det registrert 17 taxa (Figur 21). Det er liten forskjell i antall registrerte dyr på stasjonene, men flest taxa ble registrert på stasjon Sk2 og Sk3 (Tabell 13).

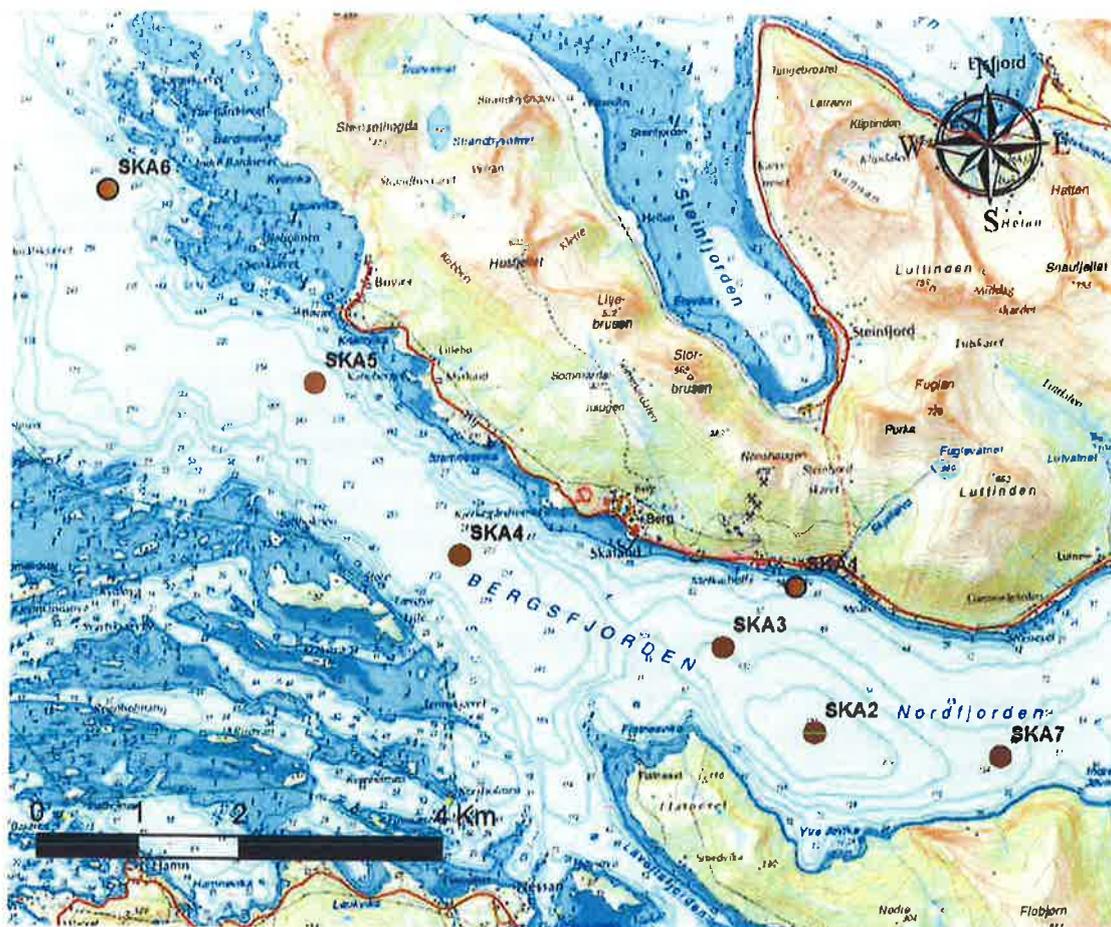
Figur 10. Stasjonskart for undersøkelser av metaller i sediment (SKA 1-7) og bløtbunnsfauna (SKA 1-5 og SKA7) i Bergsfjorden, Senja, 2018.

Stasjonene som ble prøvetatt for bløtbunnsfauna og sediment er vist i **Figur 10**. Prøvetakingen ble i hovedsak utført på de samme stasjonene som i 1992. Det ble inkludert en ny stasjon (SKA7) som ikke var med i 1992, og videre ble SKA6 kun prøvetatt for sediment og ikke bløtbunnsfauna. Grunnlaget for denne beslutningen var konklusjonen fra 1994-rapporten om at faunaen på SKA2-6 ikke var påvirket av utslippet, og at artssammensetningen og artsmangfoldet var relativt lik (Berge m.fl., 1994). SKA6 ligger i tillegg langt utenfor det antatte influensområdet og mer mot åpen sjø enn de øvrige stasjonene.

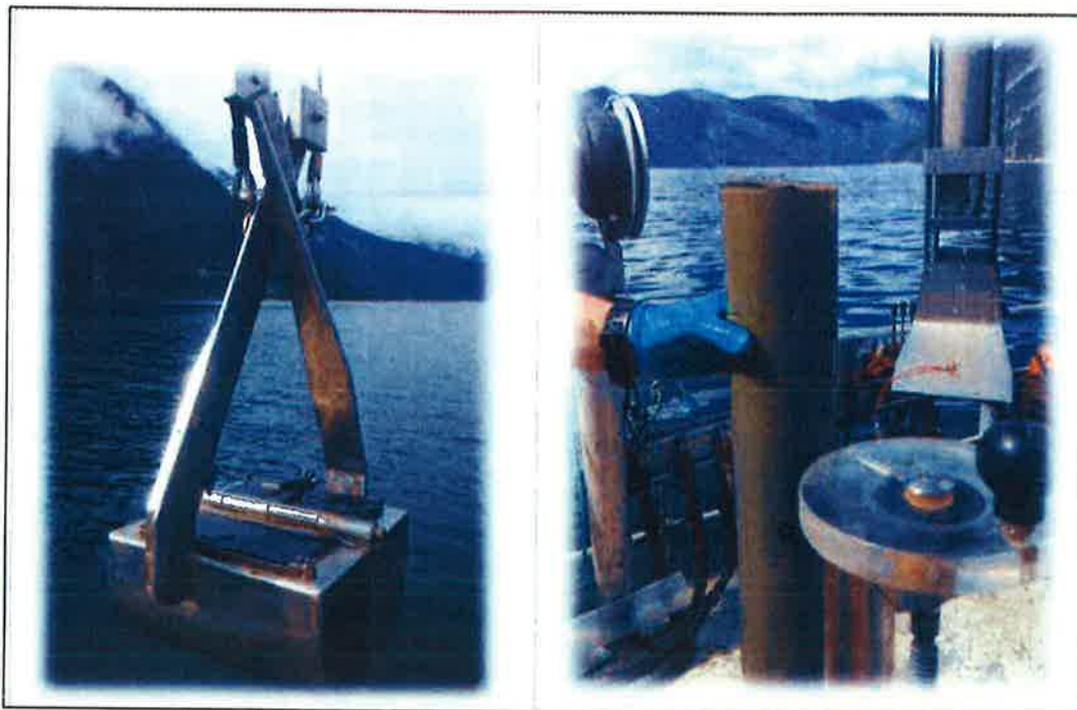
Figur 11. Van Veen-grabb (venstre) og Gemini-corer (høyre) som ble benyttet for prøvetaking av bløtbunnsfauna og sediment i Bergsfjorden, Senja, 2018.

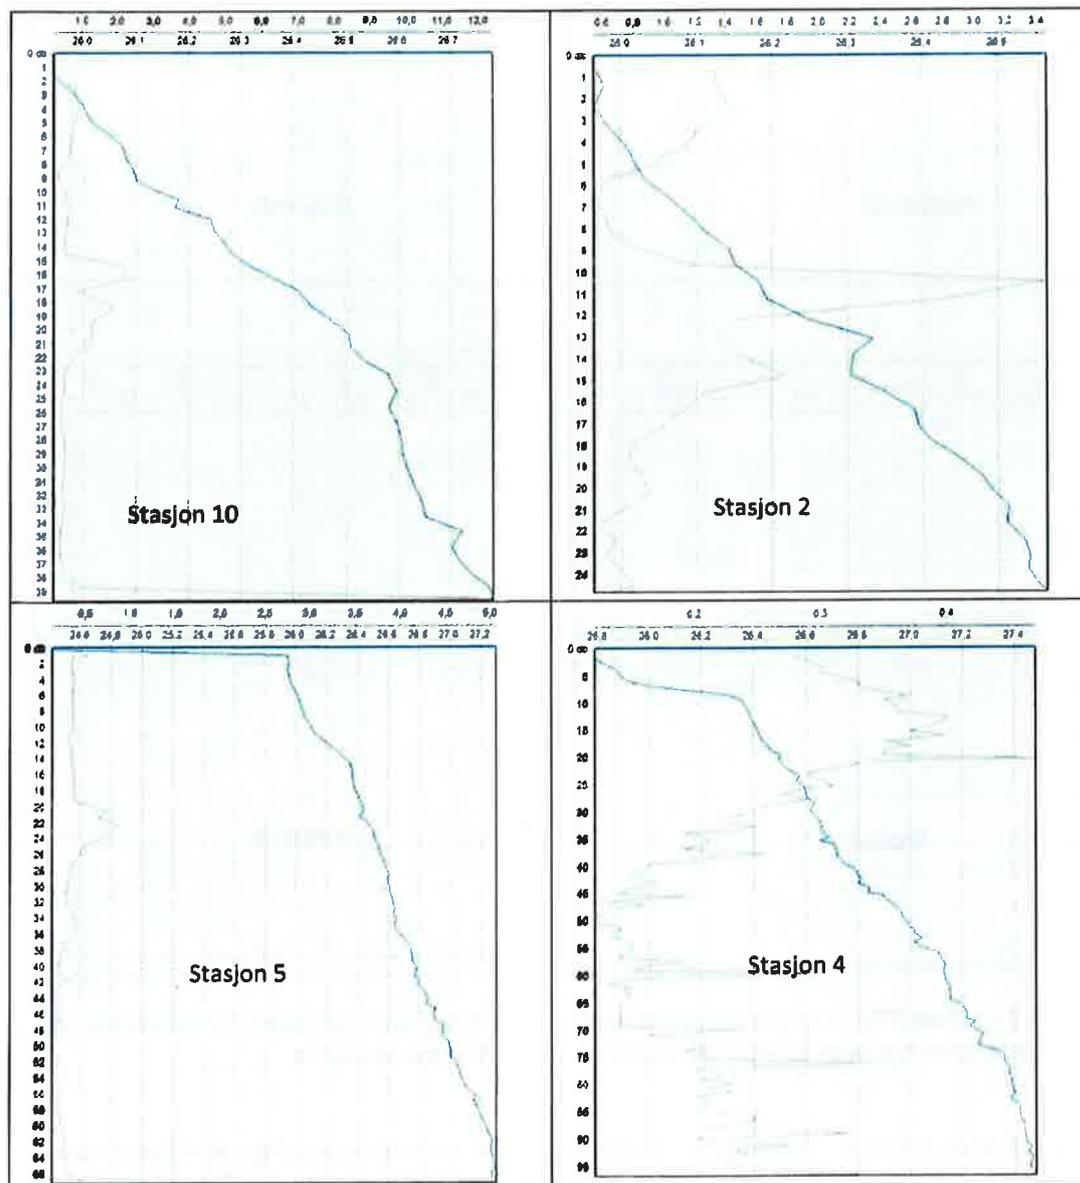
Figur 12. Turbiditet (FTU, svart kurve), for stasjonane 10, 2, 5 og 4 som representerer transektet mot vest. Blågrøn kurve markerer densitet for sjøvatnet. Merk varierende skala på aksene. (FTU = Formazin Turbidity Unit).

Resultat for turbiditet er presentert som vertikale profiler i Figur 12-Figur 14, eit transekt pr figur.

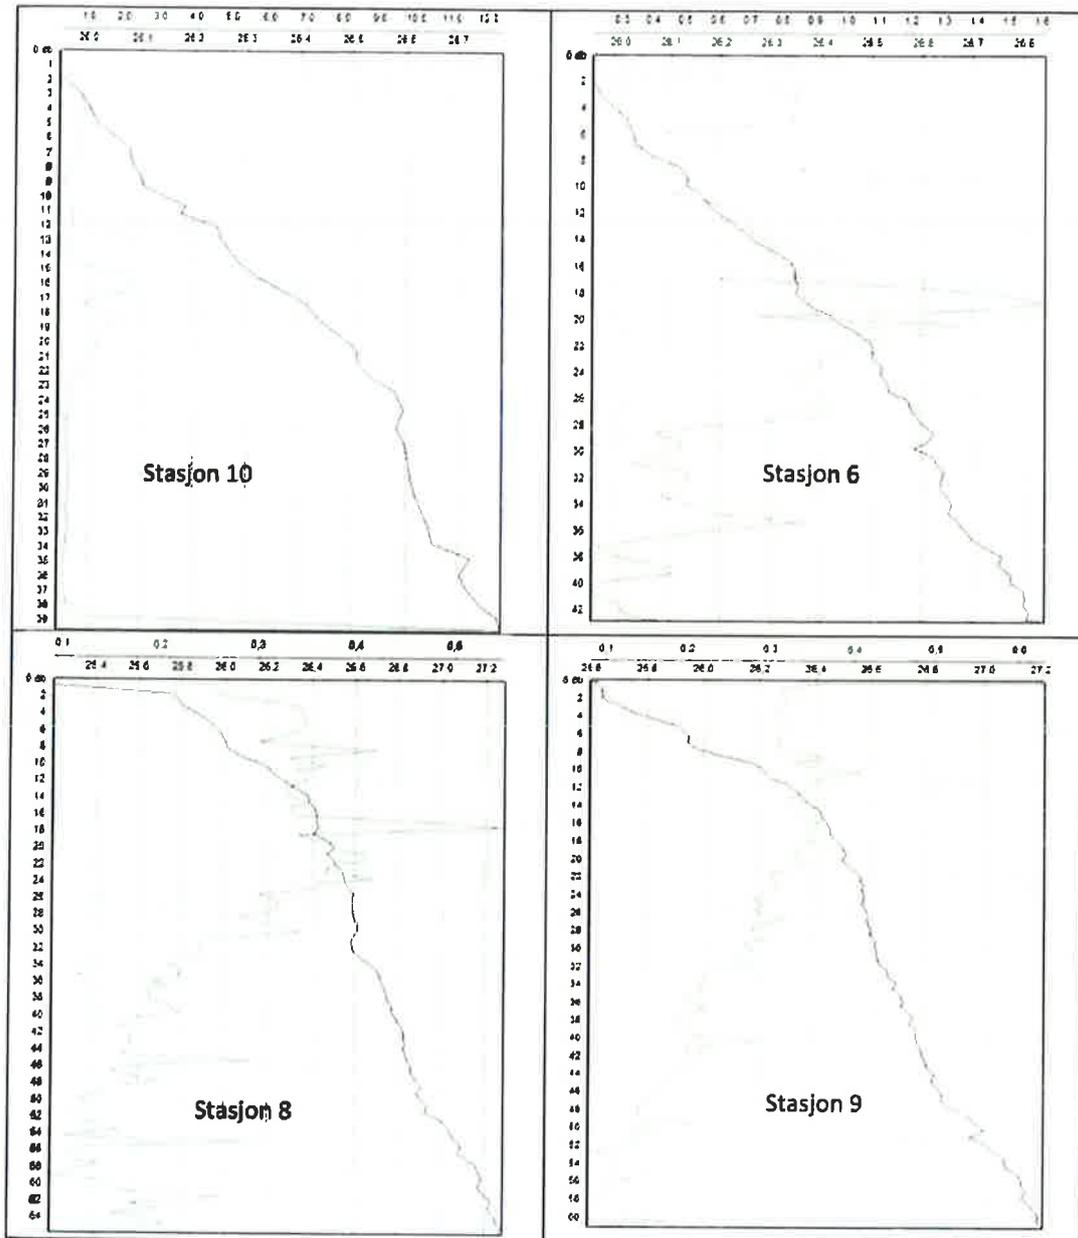
Figur 13. Turbiditet (FTU, svart kurve), for stasjonane 10, 6, 8 og 9 som representerer transektet mot sør. Blågrøn kurve markerer densitet for sjøvatnet. Merk ulik skala på aksene.

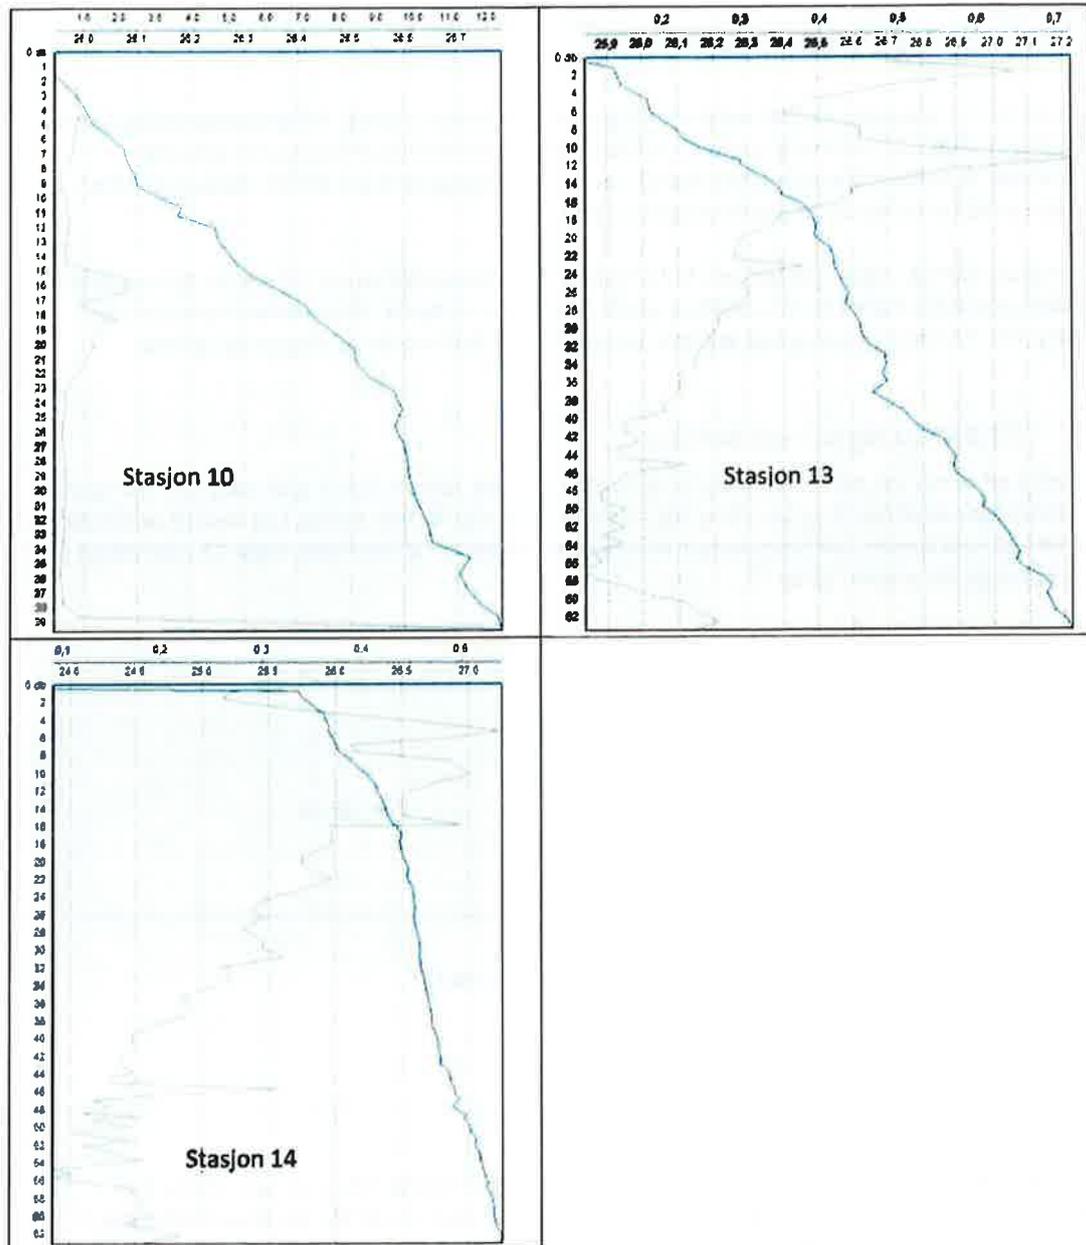
Figur 14. Turbiditet (FTU, svart kurve), for stasjonane 10, 13 og 14 som representerer transektet mot aust. Blågrøn kurve markerer densitet for sjøvatnet. Merk ulik skala på aksene.

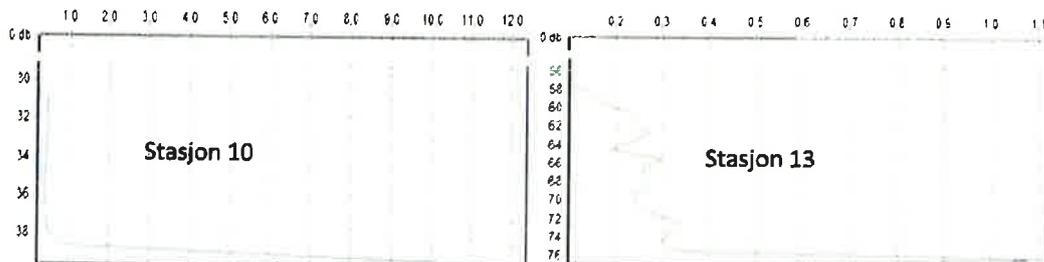
Figur 15. Målt aukande turbiditet ved botnen på stasjon 10 og 13.

På nokre stasjonar var det auka utslag for turbiditet like ved botnen. Dette gjaldt stasjonar sør-og aust for utsléppspunktet (sta 7, 9, 10, 13 og 14). Dette var nok signifikante utslag, i og med at saliniteten var normal (viss sonden har botnkontakt så vil gjerne saliniteten bli feilmålt). **Figur 15** viser døme på desse utslaga, for stasjon 10 og 13.

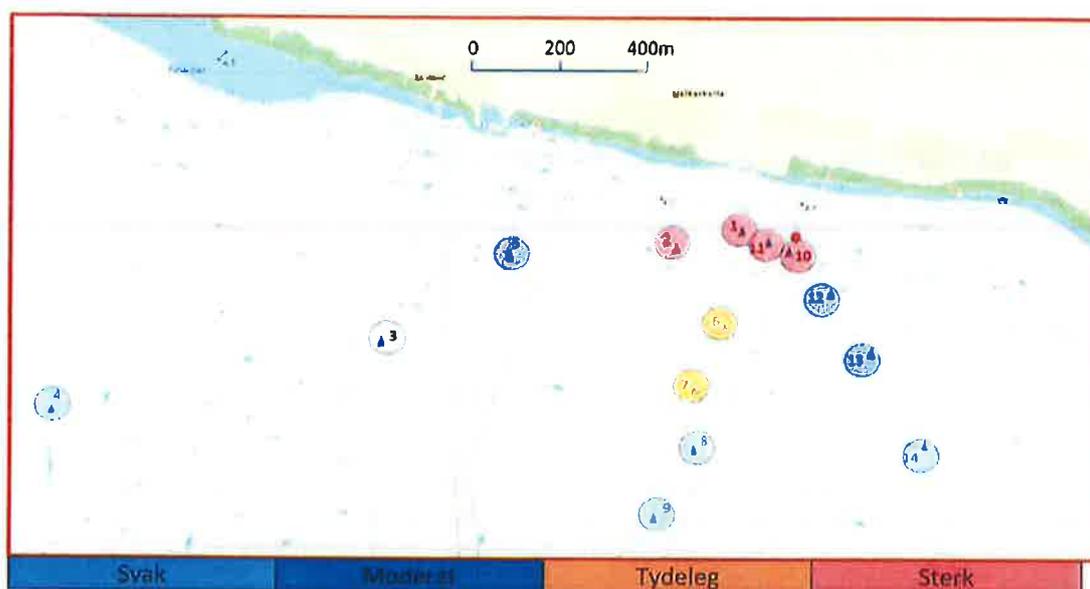
Figur 16. Indikasjon på signalstyrke for målt turbiditet på stasjonane. Ingen data på stasjon 3.

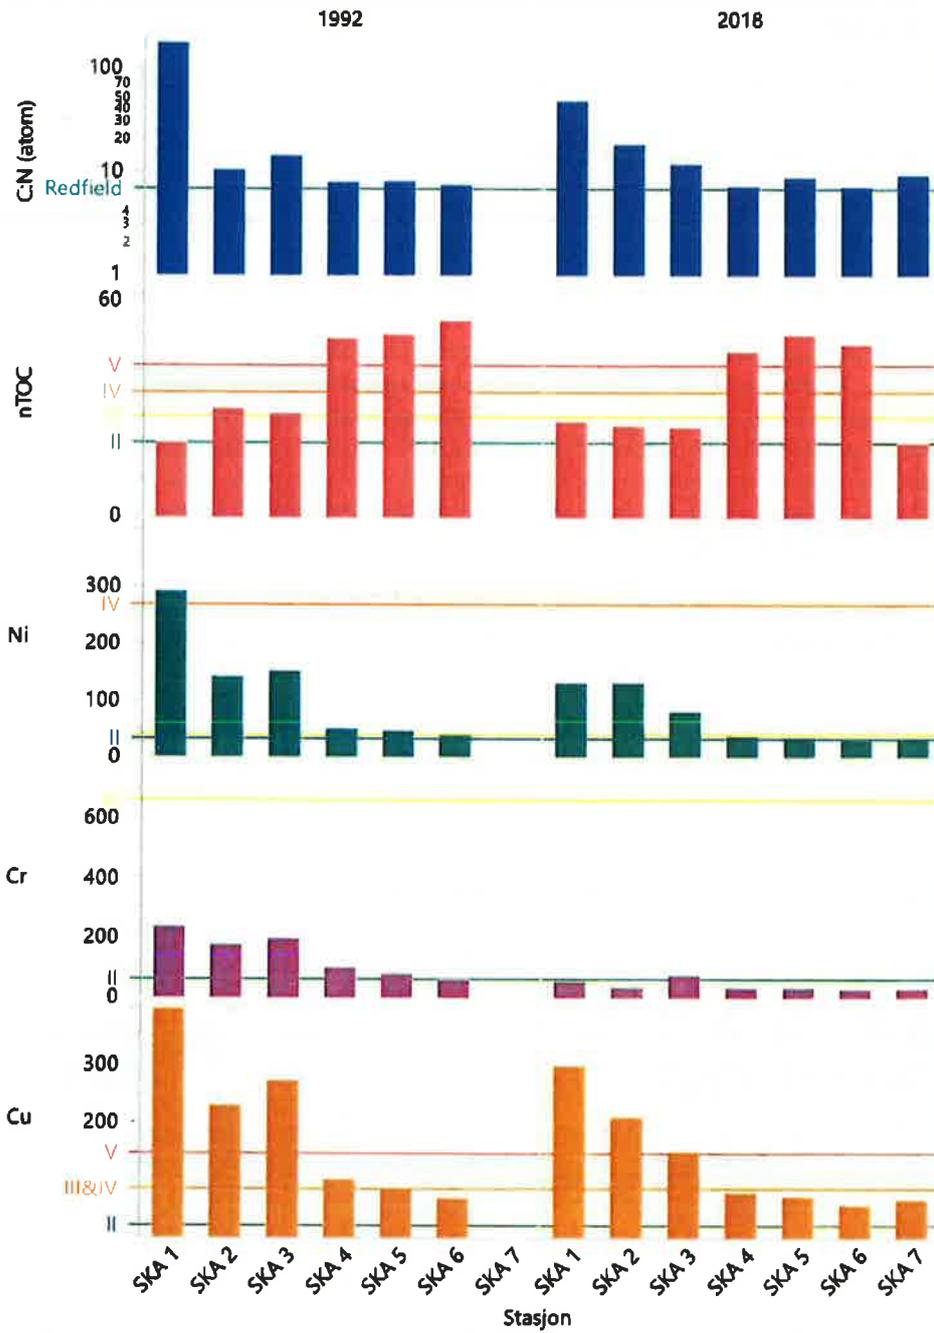
Figur 17. Kopper, krom, nikkel, organisk karbon (normalisert) og C:N forholdet i 0-5 cm topplaget av sedimenter fra Bergsfjorden, 2018 sammenlignet med 0-1 cm sjiktet på de samme stasjonene i 1992.

C:N forholdet korrigert for atomvekt (TOC/12:TN/14) sier noe om kvaliteten på det organiske materialet. Det såkalte Redfield-forholdet på 6,6 er regnet som et globalt gjennomsnittstall for C:N innholdet i marine organismer. Som vist i **Figur 17** var C:N forholdet svært høyt (47,4) på SKA 1 nærmest utslippet og avtok til 11,6-18,2 på SKA 2-3, og videre til 9,1 innerst i fjorden (SKA 7) og 7,0-8,7 ytterst i fjorden (SKA 4-6). C:N forholdet var dermed nokså likt det naturlige Redfield-forholdet på stasjonene lengst unna utslippet. Avvikene inn mot utslippet fra bedriften antas å komme fra grafittinnholdet som gir avgangen høyt innhold av karbon uten et tilsvarende innhold av nitrogen.

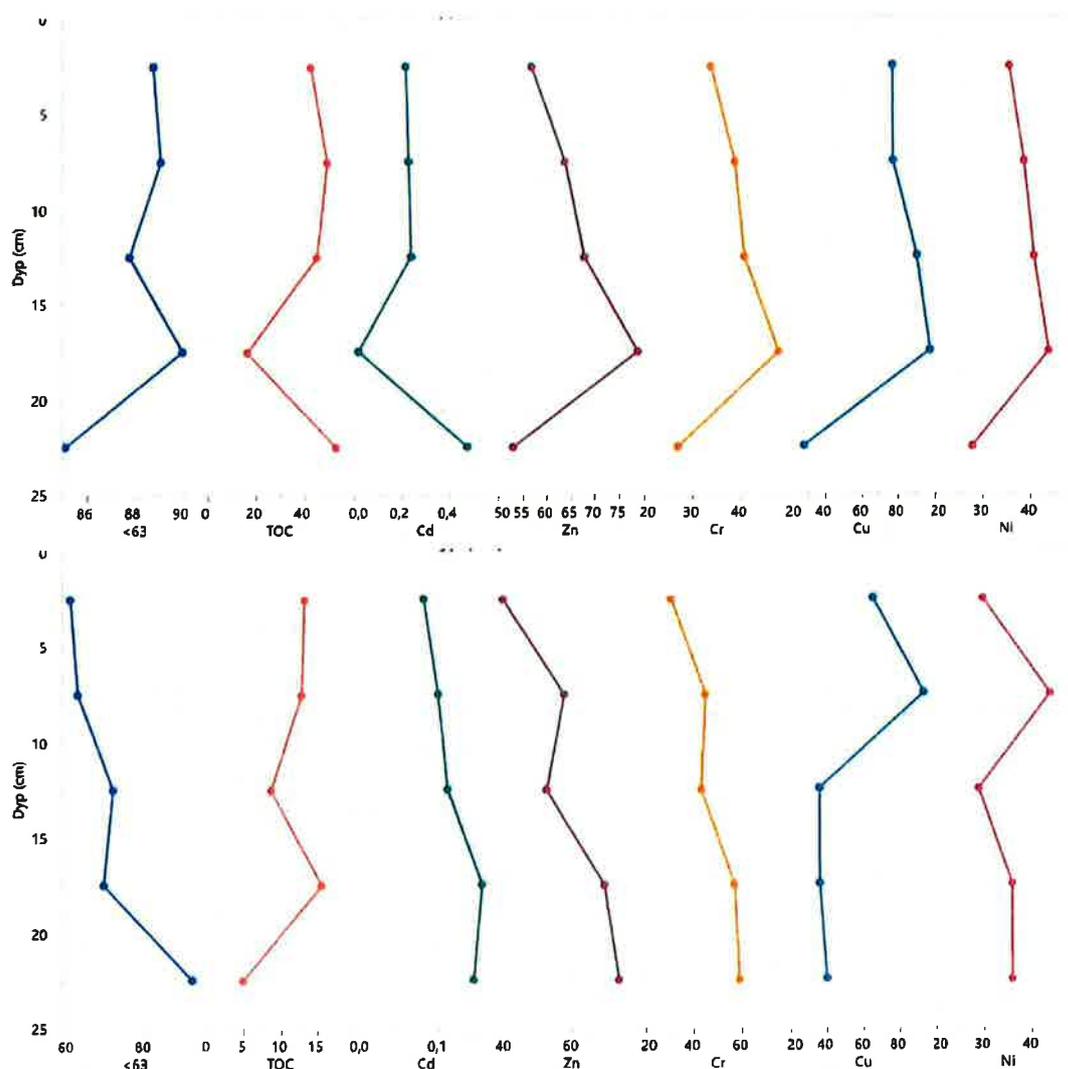
Figur 18. Vertikalprofiler for finfraksjon (%<63 μm), organisk karbon (mg TOC kg^{-1}) og fem metaller (mg kg^{-1}) målt på stasjon SKA 4 (øverst) og SKA 7 (nederst) i Bergsfjorden, 2018.

Under topplaget; 5-25 cm. Dybdefordelingen av organisk materiale og kornstørrelse nedover i kjernprøvene fra SKA4 og SKA7 viste relativt små avvik fra de respektive nivåene i topplaget. Det kan være verdt å merke seg at sjiktene 15-20 cm på SKA 4 og 20-25 cm på SKA 7 inneholdt mye finstoff og vesentlig mindre organisk materiale sammenlignet med de øvrige sjiktene på samme stasjon (Figur 18). 20-25 cm sjiktet fra SKA 7 representerte bare den ene av de tre kjernene som var tilstrekkelig lang for den dypeste prøven (Tabell 6), og resultatene kan være påvirket av dette. Slike relativt brå avvik i vertikalprofiler har vanligvis oppstått som følge av uvanlige hendelser i fjordens historie. En større ras-hendelse i 1947 er nærmere beskrevet i kap. 1.3. Dersom denne hendelsen er årsakene til de observerte avvikene gir det en sediment-tilvekst på ca. 2 mm år⁻¹ ved SKA 4 og 3 mm år⁻¹ ved SKA 7. Høyere sedimentasjonsrate ved SKA 7 kan skyldes såkalt «fokusering» som gjør at en

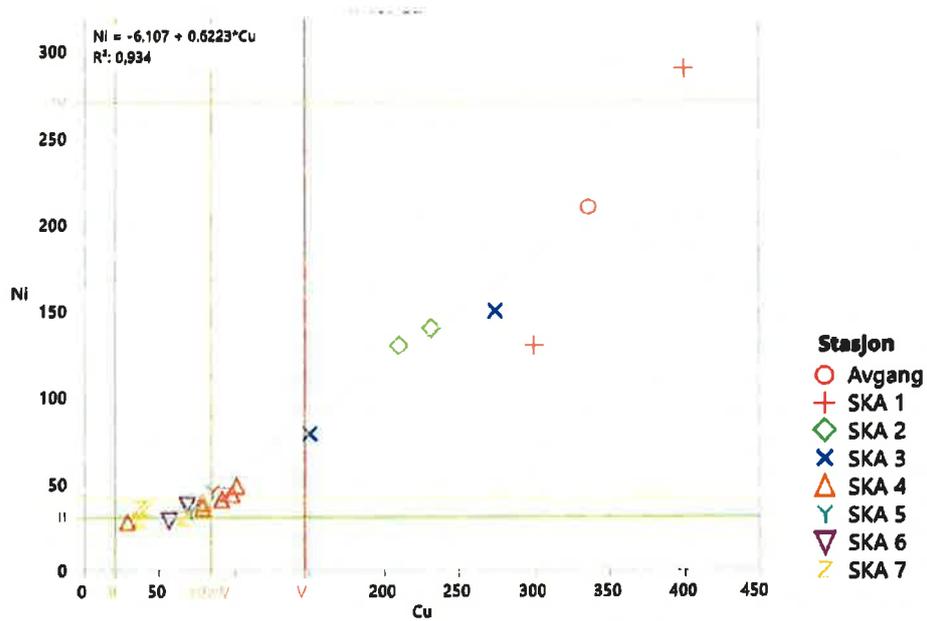
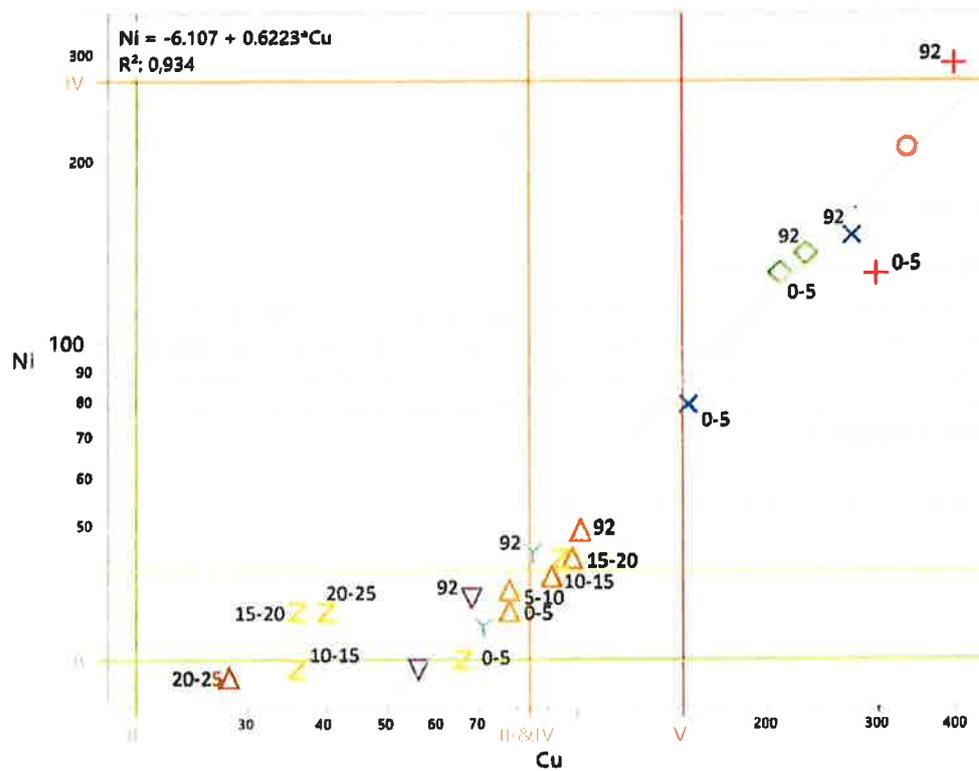
Figur 19. Kopper (Cu) og nikkel (Ni) i avgangen og i sedimentprøvene fra Bergsfjorden, 1992 og 2018. Alle prøver innsamlet i 1992 er merket «92» og prøver fra kjernene er merket med dybdeintervall. Fargede linjer viser klassegrenser i hht veileder M608. Øverst: vanlig skala på aksene. Nederst: samme vist på log-skala som gir bedre oppløsning ved lave konsentrasjoner. (Enhet = mg kg⁻¹).

Samtlige prøver fra Bergsfjorden viste altså en overskridelse i forhold til bakgrunnsnivå (klasse I) av Cu. Det kan også sees en svak men konsistent gradient med avtagende konsentrasjoner av både Cu, Ni og Cr fra utslippspunktet og utover mot den ytterste stasjonen SKA 6 og innover mot den innerste stasjon SKA7 (**Tabell 12**, **Figur 17**.) Verken kornfordelingsanalysene eller C:N forholdet viste tydelige spor etter avgangen utover stasjonene SKA 1-3. Det er derfor ikke noe klart grunnlag for å knytte forhøyede nivå av kopper på stasjon SKA 4-6 og SKA 7 til sedimentasjon av avgangen fra Skaland, men gradientene i begge retninger av de tre metallene som det er karakteristisk mye av i avgangen gjør at det mest sannsynlig er spredning av finfraksjoner i avgangen som er årsak til svakt forhøyede konsentrasjoner av Cu og Ni over hele undersøkelsesområdet.

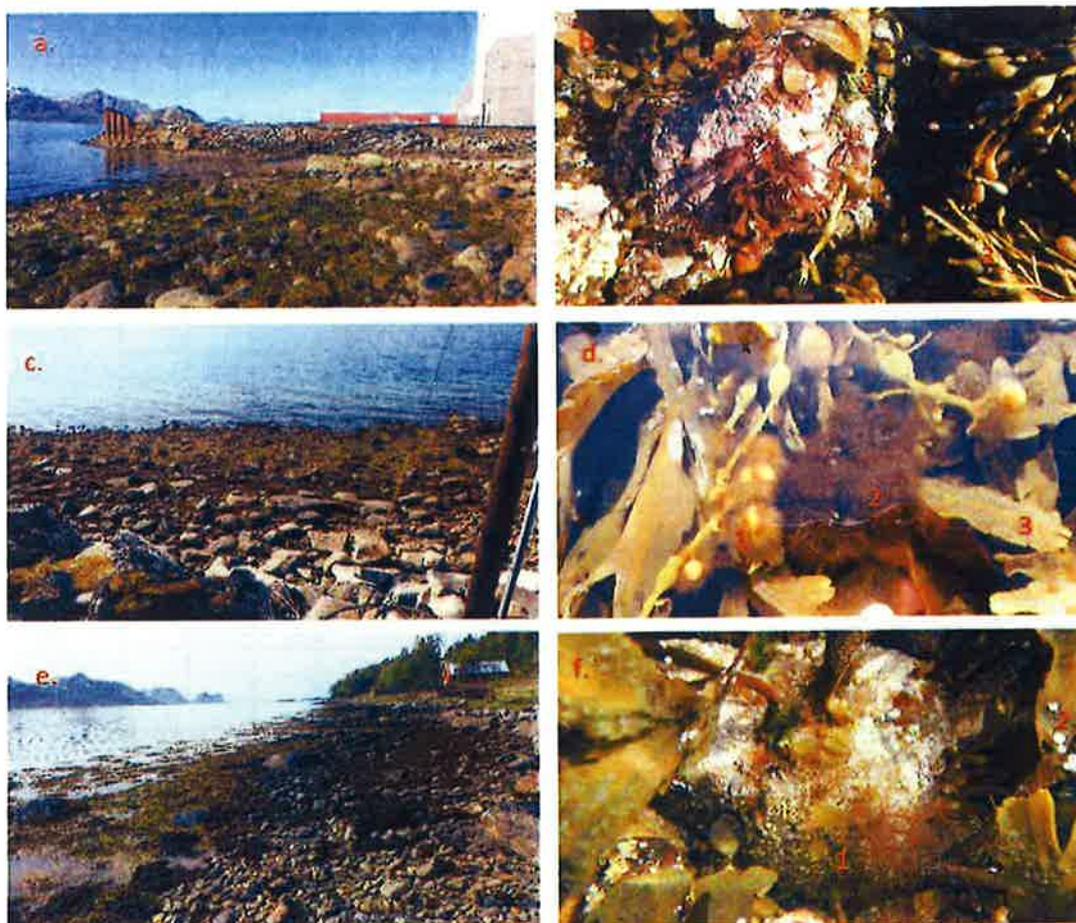
Figur 20. Stasjonsbilder. a. Stasjon Sk1 (utslipp) oversiktsbilde b. Stasjon Sk1. Krusflik (1), vanlig grønnndusk (2), grisetang (3) c. Stasjon Sk2 oversiktsbilde d. Stasjon Sk2. Perlesli på grisetang (1), grisetangdokke (2), sagtang (3) e. Stasjon Sk3 oversiktsbilde f. Sk3. Bendelsleipe (1), posthornmark på sagtang (2).

Figur 20 viser bilder fra de tre undersøkte stasjonene.

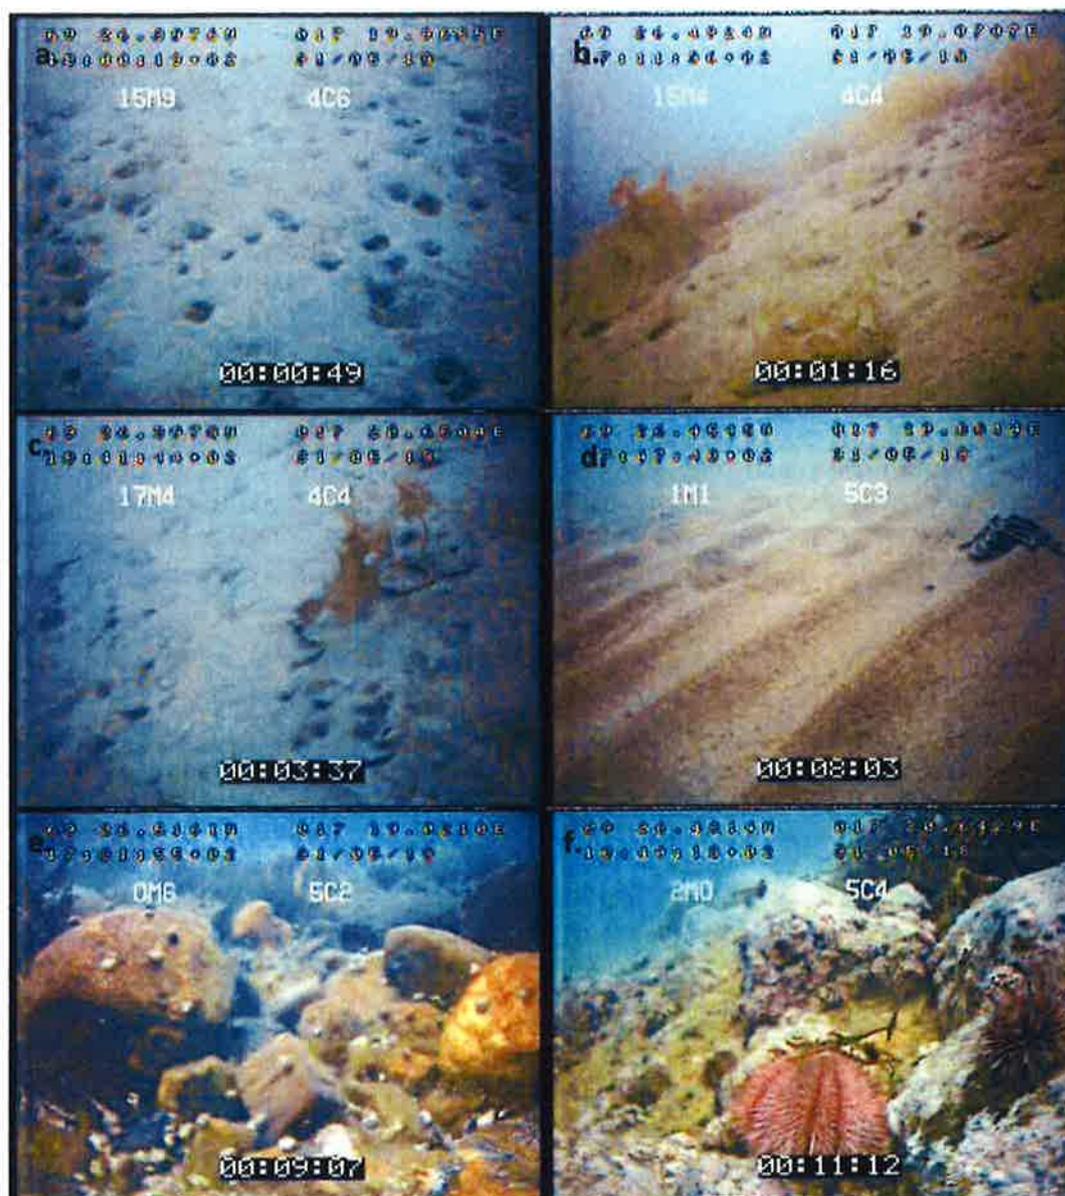
Figur 22. Bilder fra droppkameraundersøkelsene ved stasjon Sk1, Sk2 og Sk3. a. Stasjon Sk1, 15,9m dyp. Fin sandbunn/bløtbunn med pustehull fra organismer. b. Stasjon Sk2, 15,4m. Fin sandbunn/bløtbunn med en sukkertare og vanlig kjerringhår. c. Stasjon Sk3, 17,4m. Fin sandbunn/bløtbunn med en sukkertare. d. Stasjon Sk1, 1,1 m. Sandbunn med en avfallshaug fra børstemark. e. Stasjon Sk2, 0,6 m. Steinbunn med snegl. f. Stasjon Sk3, 2 m. Steinbunn med kråkeboller

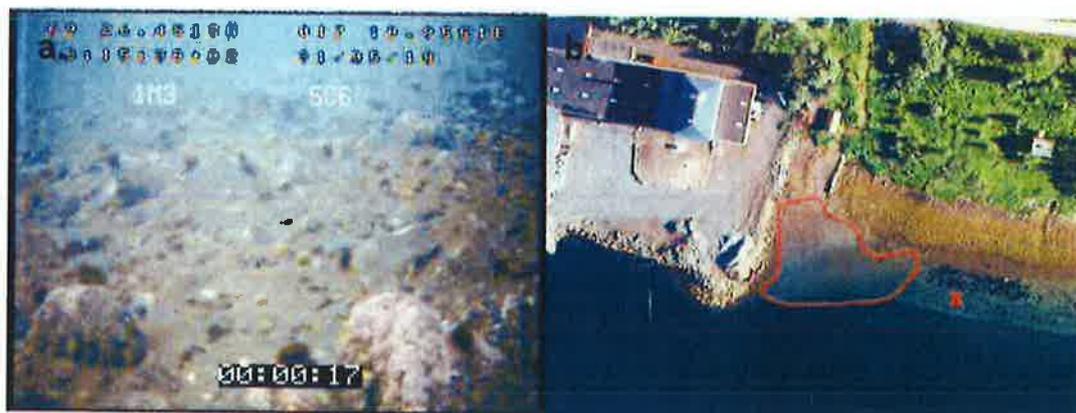
Figur 23. a. Bilde fra dropkameraundersøkelsen, like vest for stasjon Sk1, 1,3 m dyp. Stein- og sandbunn med enkelte kråkeboller. b. Flyfoto hentet fra <https://kart.gulesider.no/kart.gulesider.no> sept. 2018. Rødt omriss viser området som antageligvis er dekket av sand. Rødt x viser punktet bildet til venstre er tatt på.

Observasjonene gjort med droppkamera kan tyde på at uhellsutslippet med avgang vinteren 2010, kan ha dekket de øverste 5 m av sjøsonen utenfor stasjon Sk1 med sand. I det horisontale transektet mellom stasjon Sk1 og Sk3 ble det observert stein- og sandbunn på 1,5 m dyp (**Figur 23a**). I det horisontale transektet mellom stasjon Sk1 og Sk2 ble det ikke gjort registreringer grunnere enn ca. 9 m dyp i området nærmest stasjon Sk1. Observasjonene, og flyfoto hentet fra www.gulesider.no, kan tyde på at området ved Sk1 (mellom ca. 5 m dyp og fjæresonen) som er dekket av sand er relativt begrenset (**Figur 23b**).

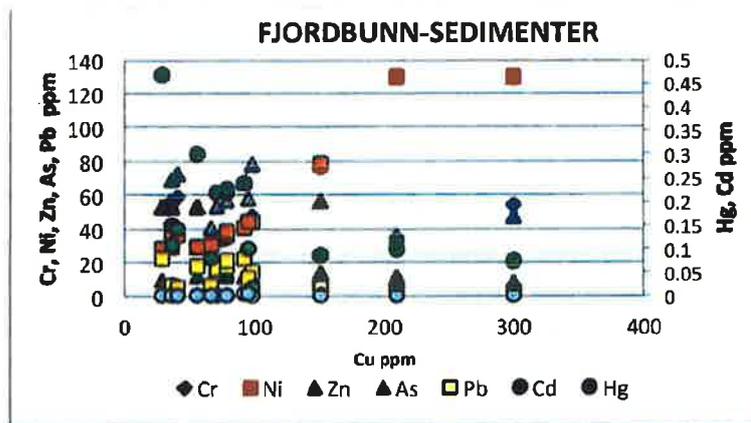
Figur 1. Kobber konsentrasjoner (i ppm) relativt til de andre sporelementer analysert i fjordbunnsedimenter. Alle prøver fra prøvetagningsprofiler fra Schaanning et al. (2018) rapporten er inkludert.
