FORNYET SØKNAD OM UTSLIPPSTILLATELSE Skaland Graphite AS

Det vises til utfylt søknadsskjema med vedlegg, herunder rapporter fra NIVA (Rapport Miljøundersøkelser i Bergsfjorden, Senja 2018), SINTEF Molab (Støvmåling oktober 2018 og Støvnedfallsmåling mai-september 2018) og særskilt vedlegg fra SARB Consulting Norway v/Ingar Walder (vedl. til pkt 4.3/4.8. i søknadsskjemaet), rapport fra Asplan Viak AS ang. støymålinger i forbindelse med endring av utslippstillatelsen i 2013 vedr. støygrenser. I tillegg vises til andre rapporter som angår

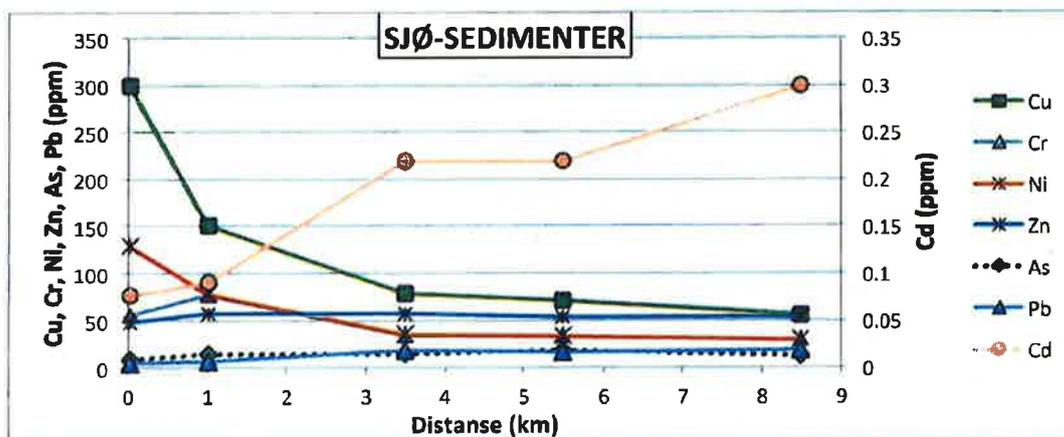
Figur 2. Metallkonsentrasjoner (i ppm) fra utslippspunktet til ytterste/nordligste prøve i Bergsfjorden. Data er fra det øverste laget 0-5 cm dyp (data fra Schaanning 2018).

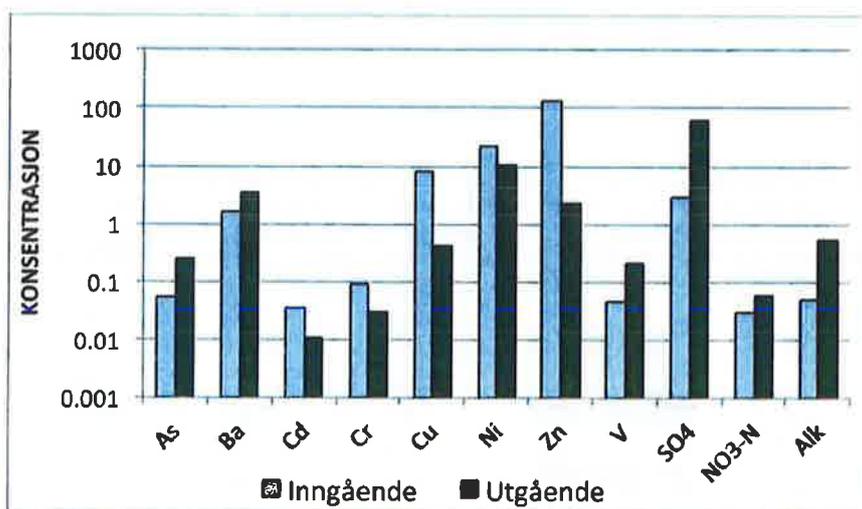
Figur 3. Konsentrasjon spor og hoved-komponenter i inngående og utgående vann. Sporelementene Sporelement-konsentrasjonene er i µg/L, SO4 og NO3-N er i mg/L og alkalinitet er i mmol/L.

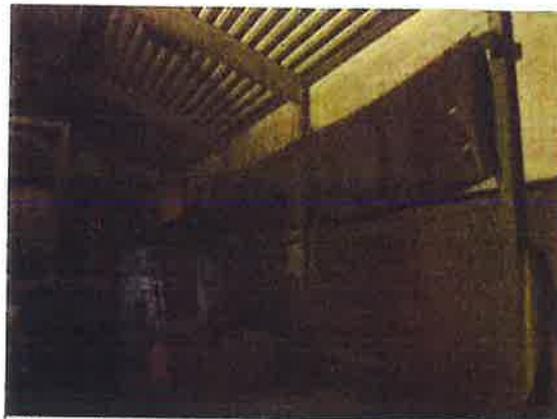
Bilde nr. 1: Matter av type Acoustibloc montert på yttervegg.

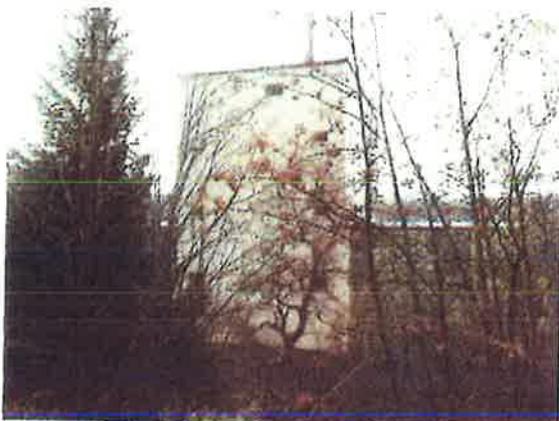
Bilde nr. 2: Høyt plasserte avkast genererer viftelyd som enkelt kan dempes.

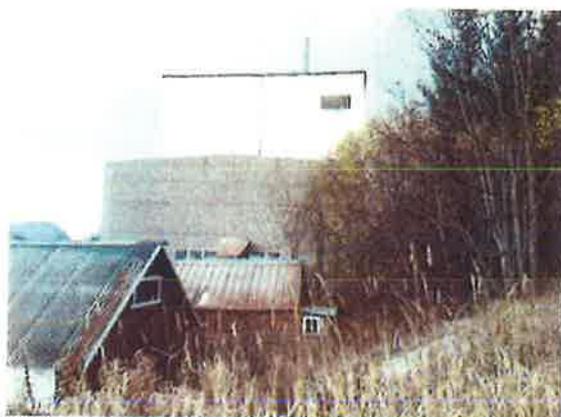
Bilde nr. 3: Høyt plasserte avkast genererer viftelyd som enkelt kan dempes.

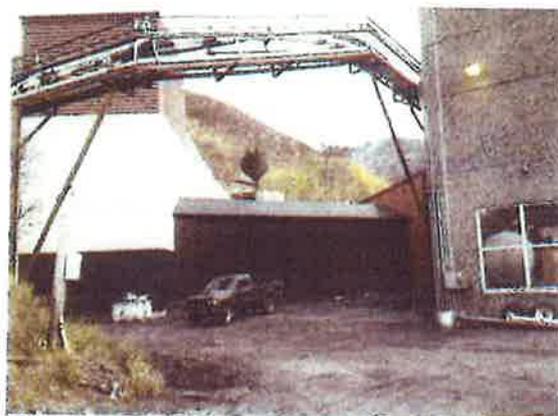
Bilde nr. 5: Produksjonsområde. Silo og autogenmølle
