### NTP NASJONAL TRANSPORTPLAN 2018-2027 TROMS FYLKE - UTTALELSE

| <b>Multiconsult</b><br>www.multiconsult.no | IBESTAD KOMMUNE<br>ENGENES HAVN<br>OVERSIKTSKART | Status | Fag | Format | Dato |

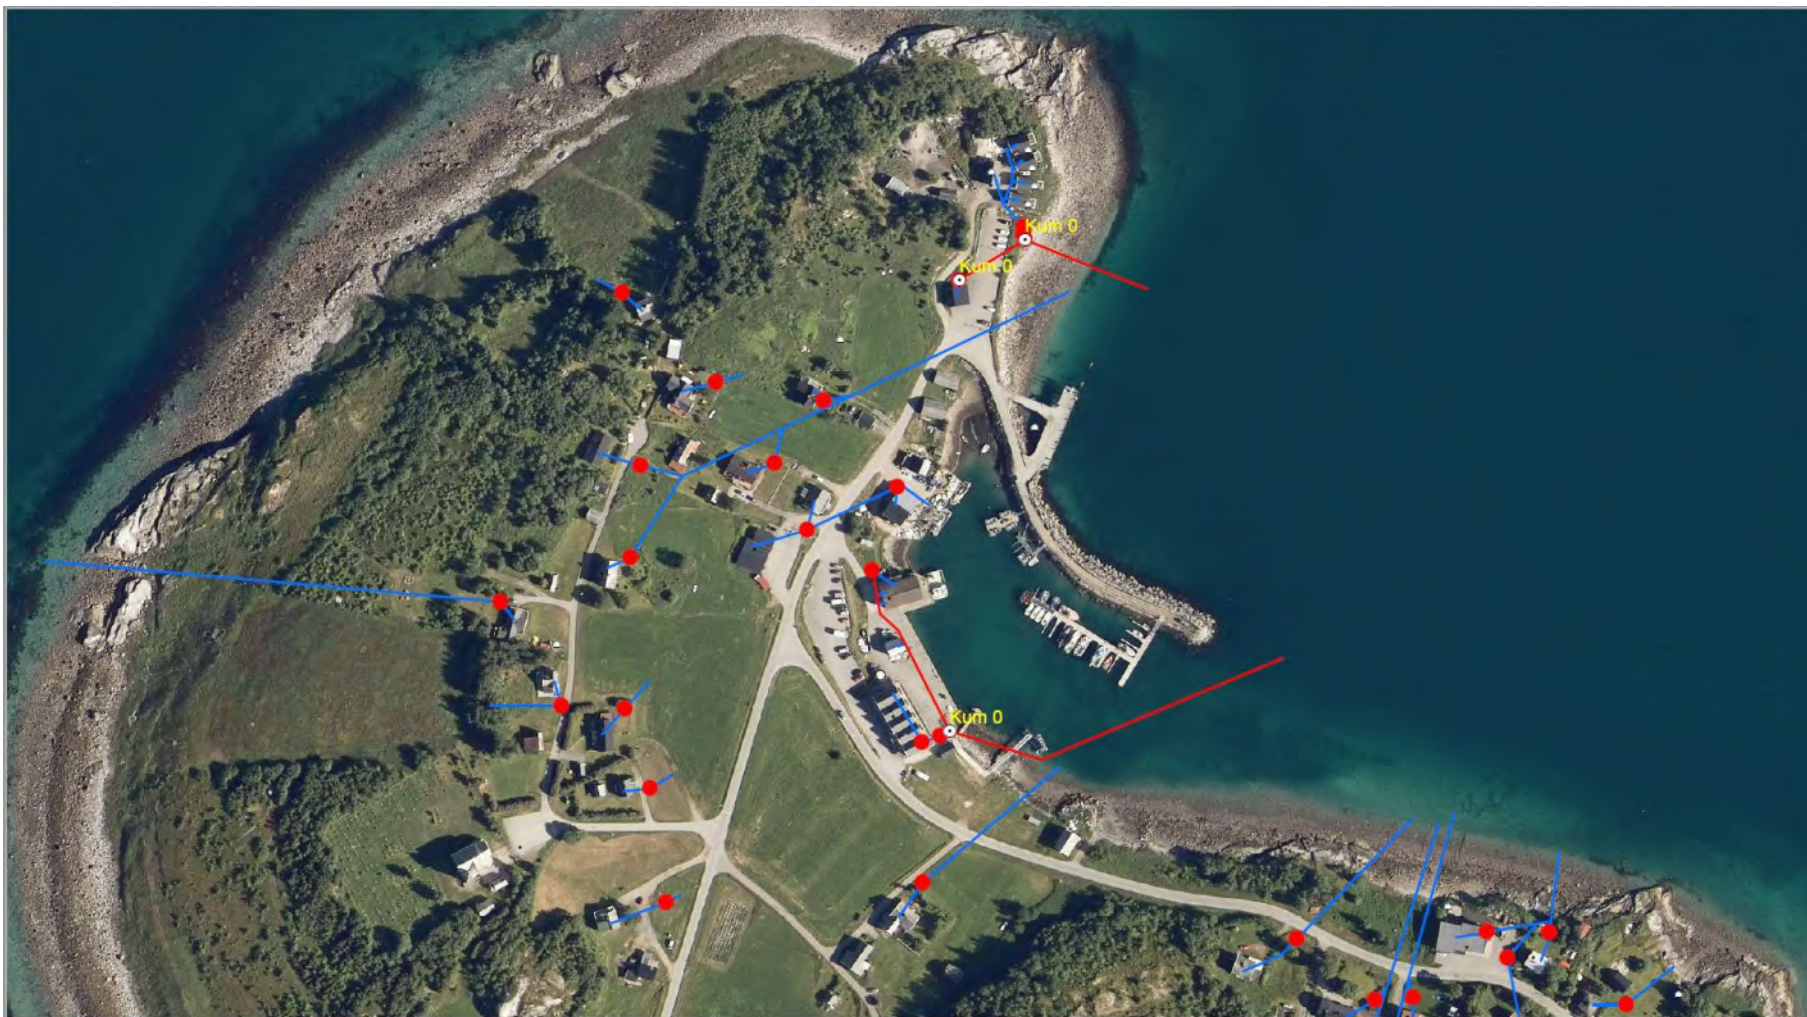
Kart som avløpsledninger ved Engenes havn.  
Rød linje inne i havna tilhører bedriften Midnattssol AS.

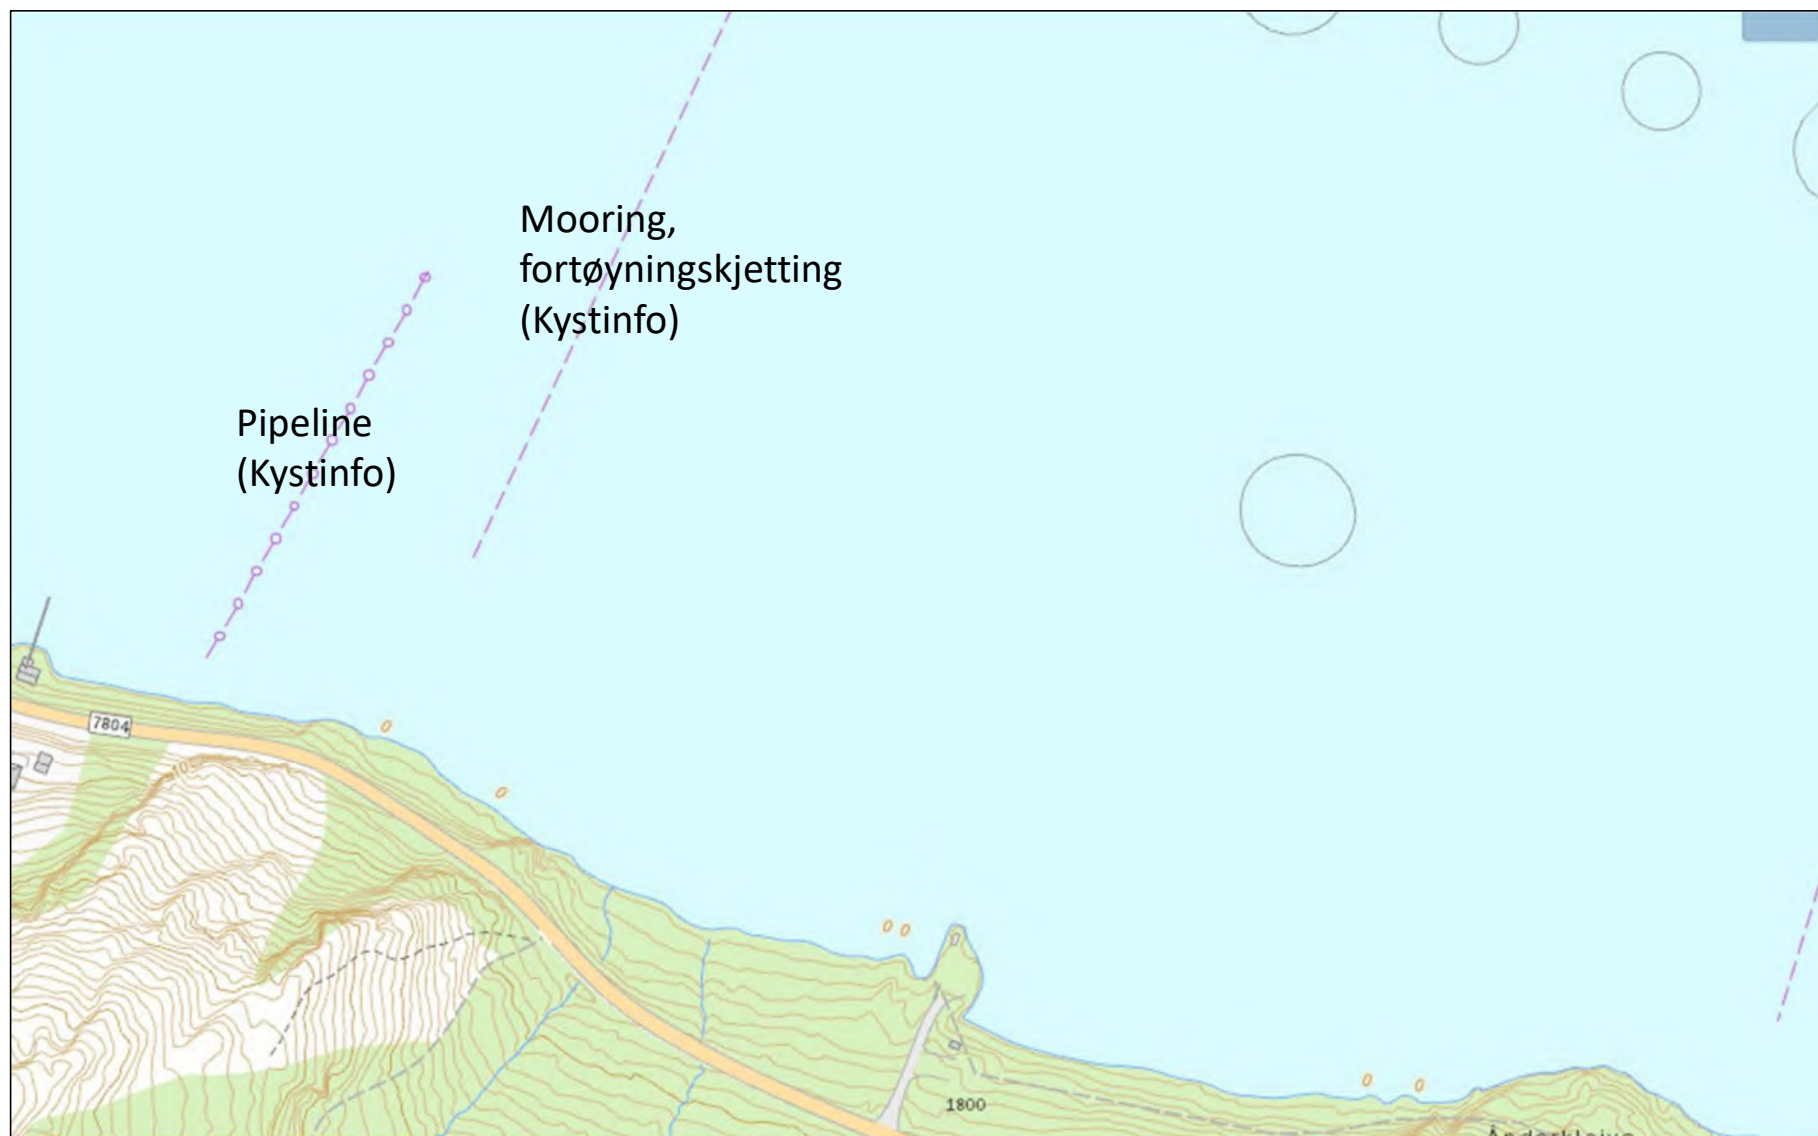
Stiplet lilla linje viser forankringskabler tilhørende oppdrettsanlegget. Lilla linje med sirkler viser en undersjøisk rør

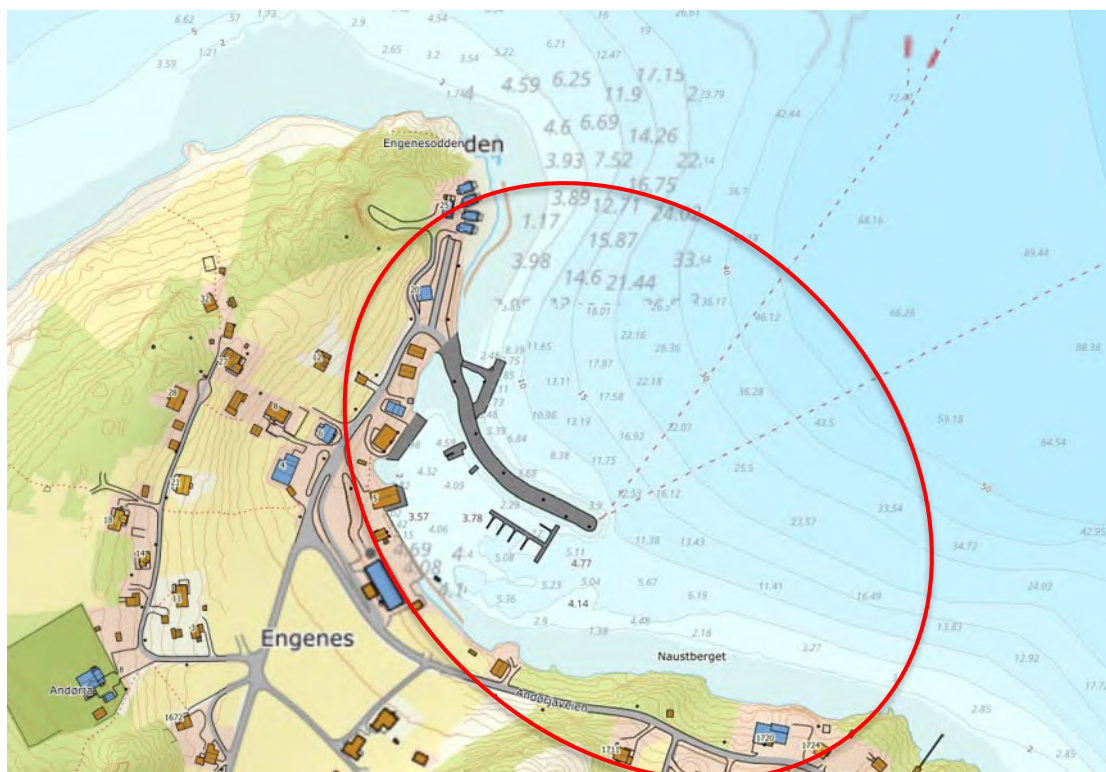
Figur 2-1 Kartutsnitt med undersøkelsesområdet [norgeskart.no]

Figur 2-1 viser et kartutsnitt med det aktuelle området og figur 2-2 viser området i flyfoto.

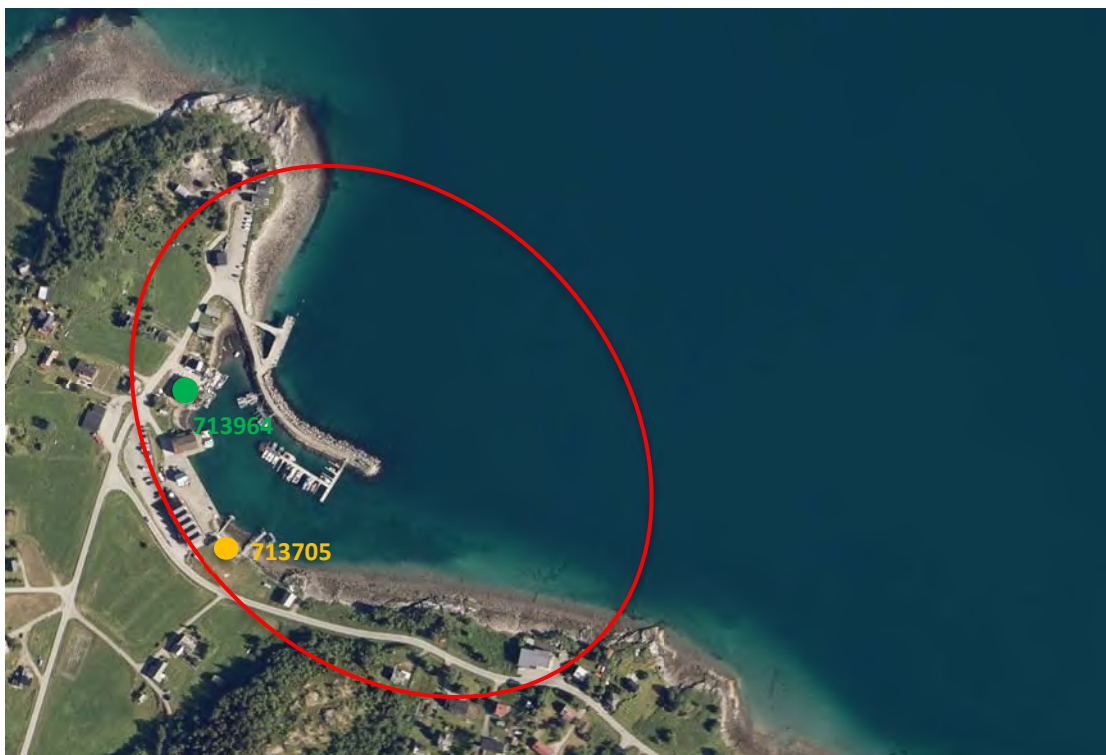
Figur 2-2 Flyfoto over det undersøkte området, med tidligere undersøkte områder markert med grønn og gul sirkel [norgeskart.no].

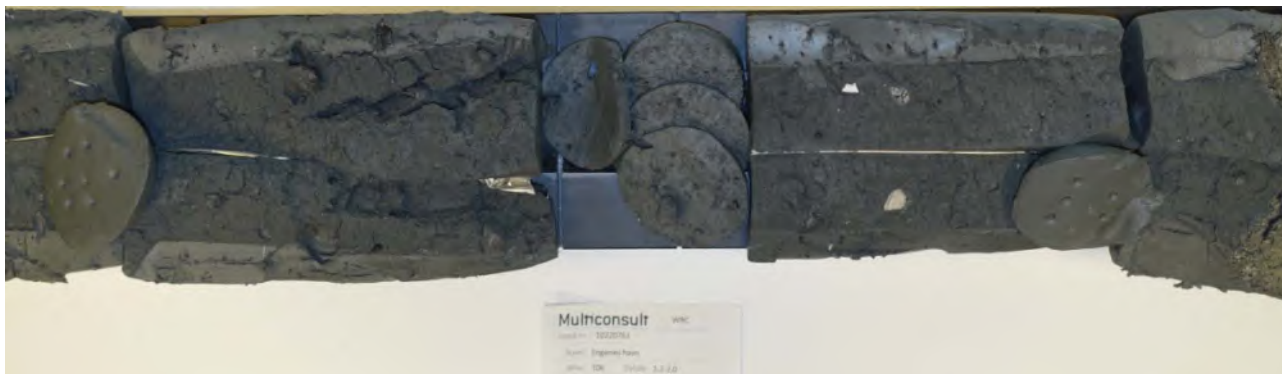
Figur 4-2: BP.106, 1,2-2,0 m – siltig, sandig leire.

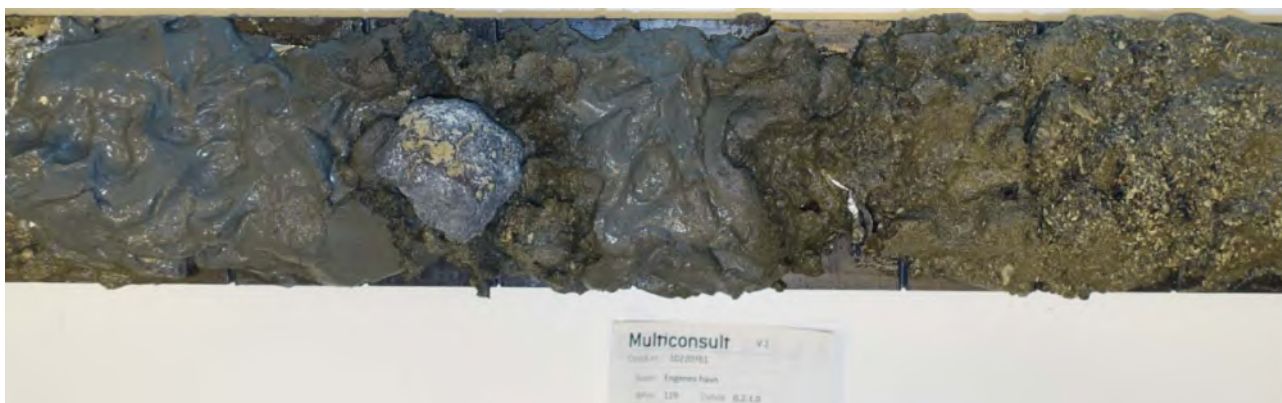
Figur 4-3: BP.119, 0,2-1,0 m. Viser lagdelingen med kvikkleire.

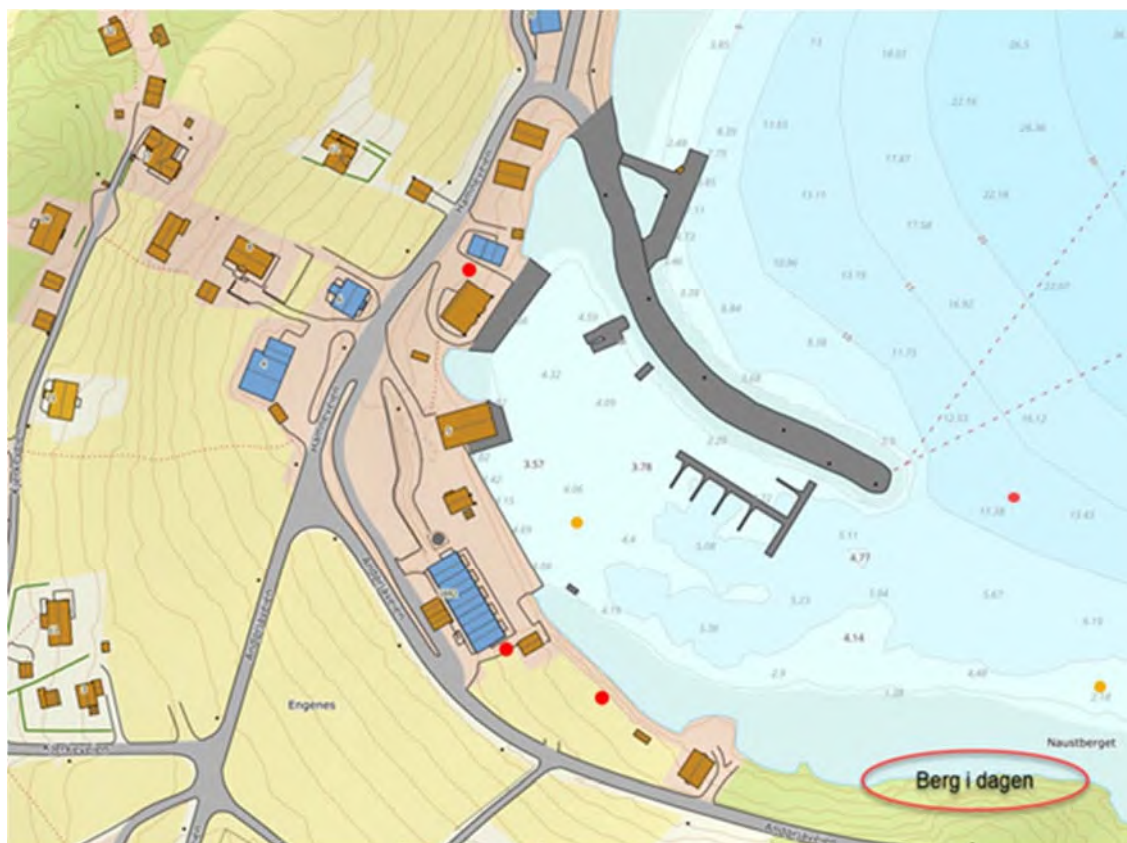
Figur 1 Oversiktskart over området. Rød punkter viser borpunkter hvor det er påvist kvikkleire og oransje punkter viser påvist sprøbruddsmateriale. (Kilde: norgeskart.no)

Løsmassemektingheten er varierende og med tykkelse opp til 14 m. Mot land i sør ved Naustberget er det berg i dagen. Løsmassene består i hovedsak av lag med sand/silt, leire og morene. Det er i undersøkelsene utført på land påvist kvikkleire. Sonderingene indikerer lag med bløt leire flere steder på land, men også utover i sjøen. Leirlaget varierer mellom 1-4 m tykkelse.

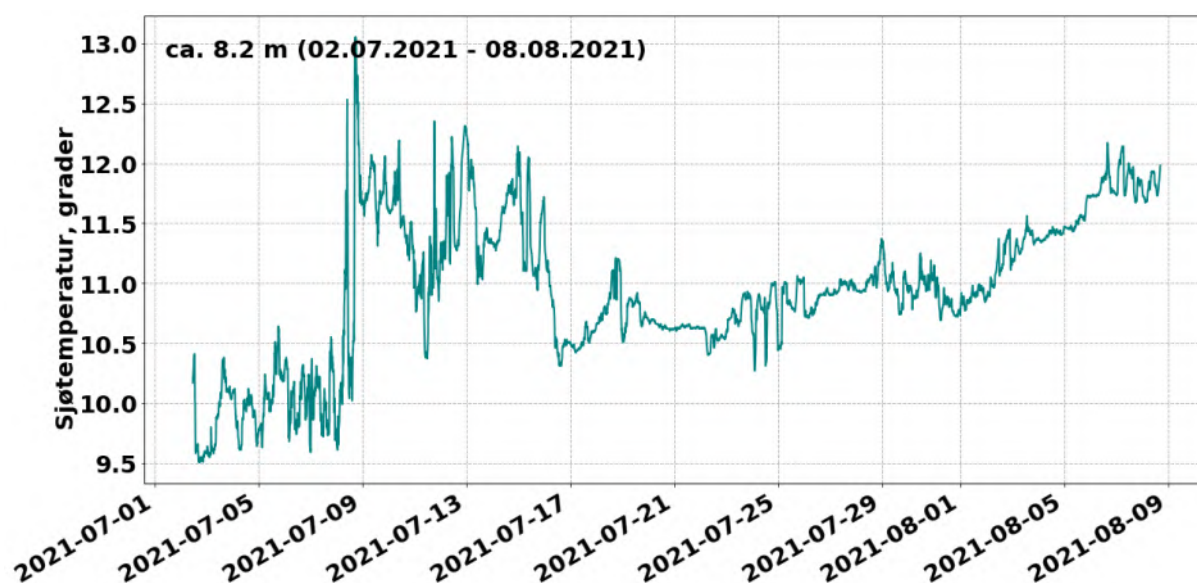
Fig. 19 Sjøtemperatur i løpet av måleperioden på 8.2 (mørk grønn linje) dyp

I løpet av denne undersøkelsen varierte vanntemperaturen mellom ca. 7.1-9.16°C ved 8.2 m dybde (se Fig. 19). Temperaturen var som forventet i forhold til sesongmessig oppvarming i løpet av sommeren. Sammenligning av vann- og lufttemperatur i måleperioden kan sees i Fig. 21.

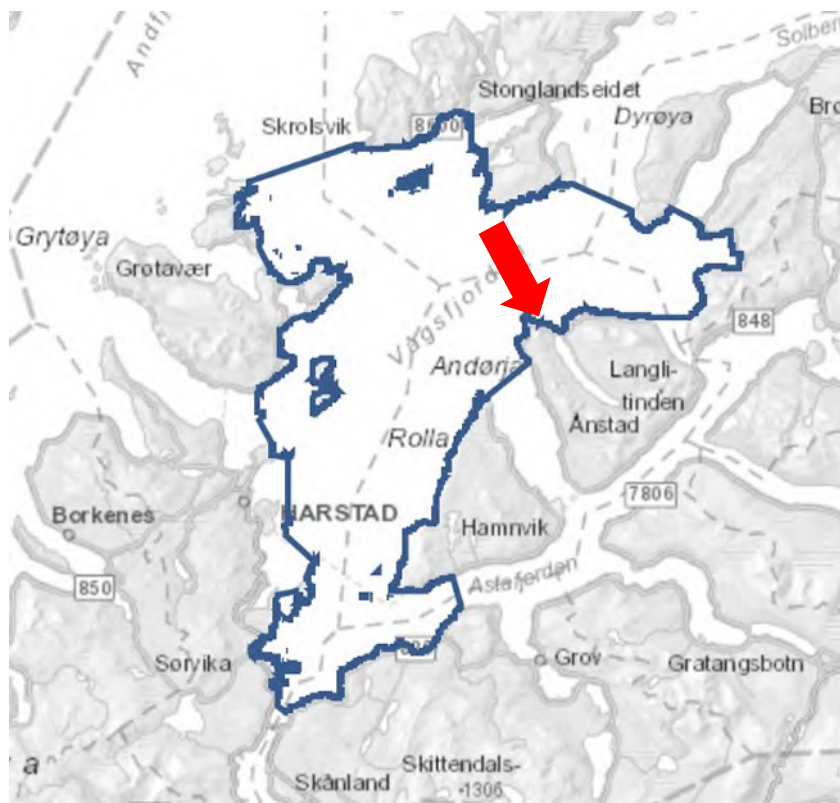
**Figur 1** - Kart over plasseringen av lokaliteten Engenes (rød pil) i Ibestad kommune (Vann-Nett.no, 2021).

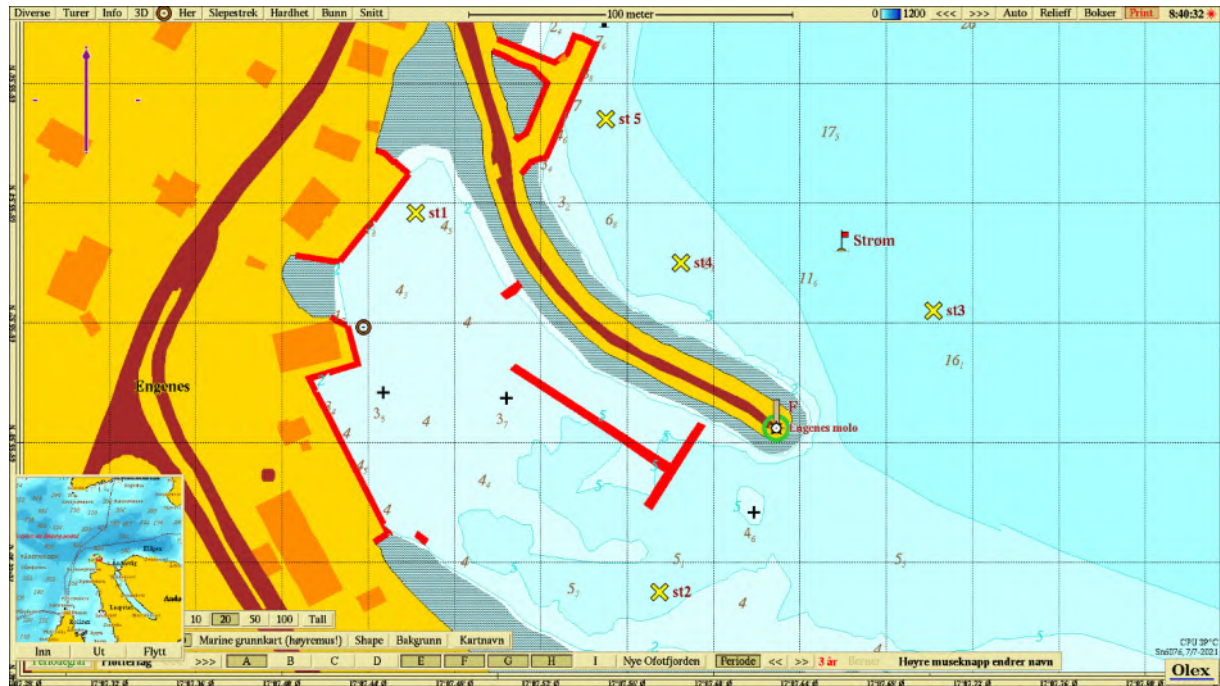
Figur 11 - Stasjonsplassering for Engenes havn, samt posisjon for plassering av strømmåler. (Kilde: Olex).

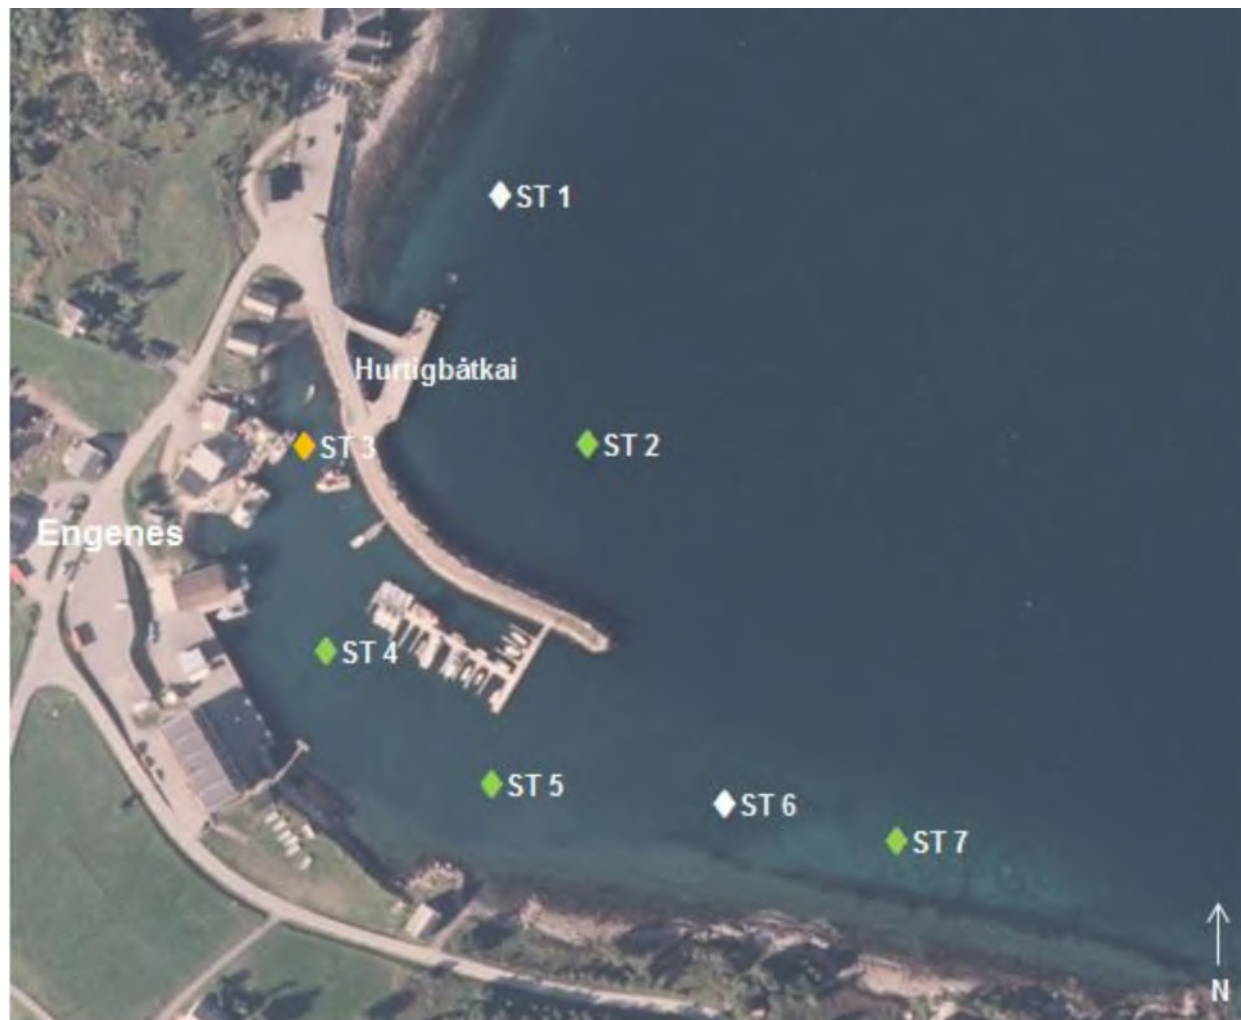
**Figur 3** Engenes. Prøvestasjonene er markert med fargesymbol for høyeste påviste tilstandsklasse i den aktuelle stasjonen (hvit farge: ikke analysert) Kilde kartgrunnlag: Statens kartverk.

Figur er hentet fra rapport (RP Engenes Havn\_Miljøundersøkelser\_Kystverket-Multiconsult-rapp.712403). Prøvestasjon er markert med fargesymbol for høyeste påviste tilstandsklasse i den aktuelle stasjonen.

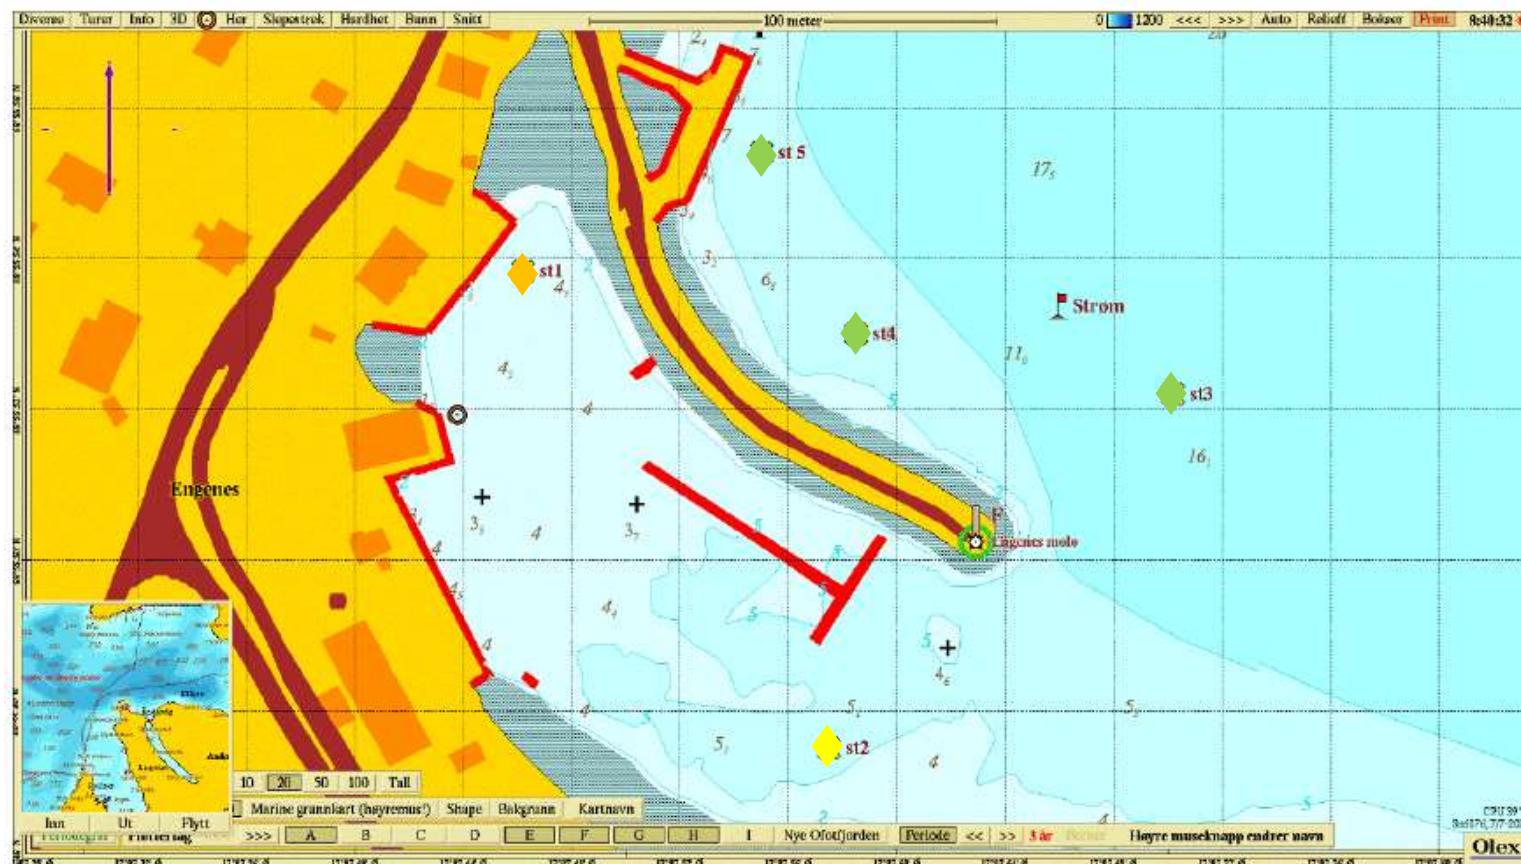
Figur 2 - Stasjonsplassering for Engenes havn, samt posisjon for plassering av strømmåler. (Kilde: Olex).

Figur er modifisert fra rapport  
(Sedimentundersøkelse av Engenes havn  
02.07.2021, SEAECO). Prøvestasjon er  
markert med fargesymbol for høyeste  
påviste tilstandsklasse i den aktuelle  
stasjonen.

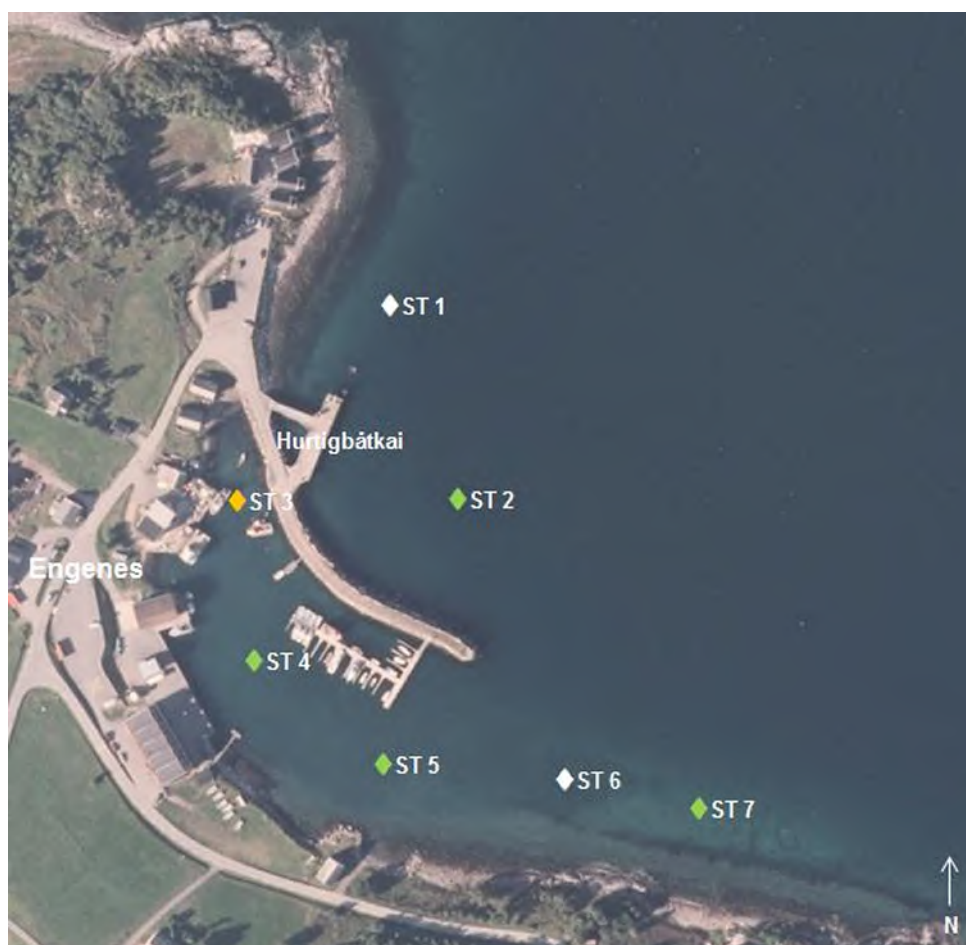
**Figur 3** Engenes. Prøvestasjonene er markert med fargesymbol for høyeste påviste tilstandsklasse i den aktuelle stasjonen (hvit farge: ikke analysert) Kilde kartgrunnlag: Statens kartverk.

Dykkerobservasjoner fra Engenes tyder på gode og varierte vekstforhold i strømrikt vann, særlig på yttersida av moloen og lengst øst i området. Bak moloen er det mudder- og akkumulasjonsbunn fra ytterst ved flytebryggene og innover i havna, se Figur 3.

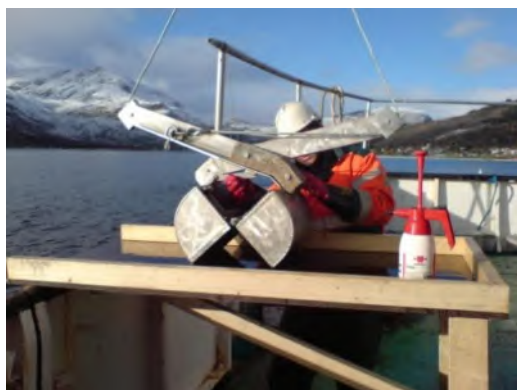
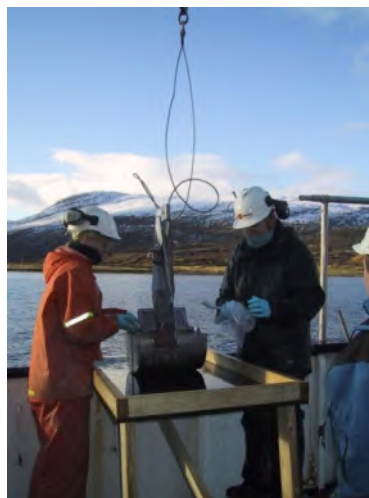
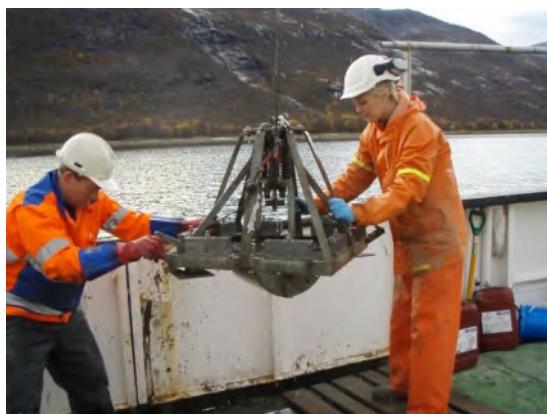
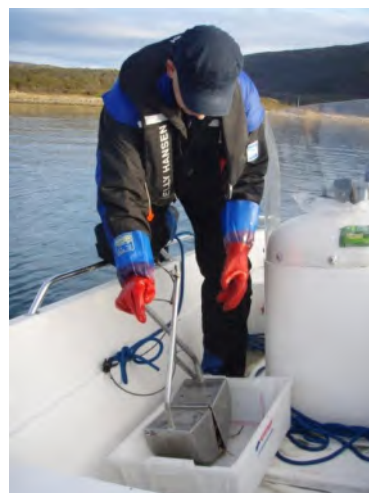
**Figur 1** Standard Van Veen grabb med "inspeksjonsluker" hvor prøver blir tatt ut, "day" grabb på stativ og håndholdt minigrabb.

Van Veen grabben er laget av rustfritt stål med åpent areal (prøvetakingsareal) på ca. 1000 cm<sup>2</sup> (33x 33 cm). Det er to "inspeksjonsluker" på overflaten hvor prøvene blir hentet ut (figur 1). Fra grabbprøven blir det tatt ut delprøver med rør av pleksiglass, ø50 mm. Arealet av prøve-sylinderen tilsvarer 2 % av grabbprøvens areal.

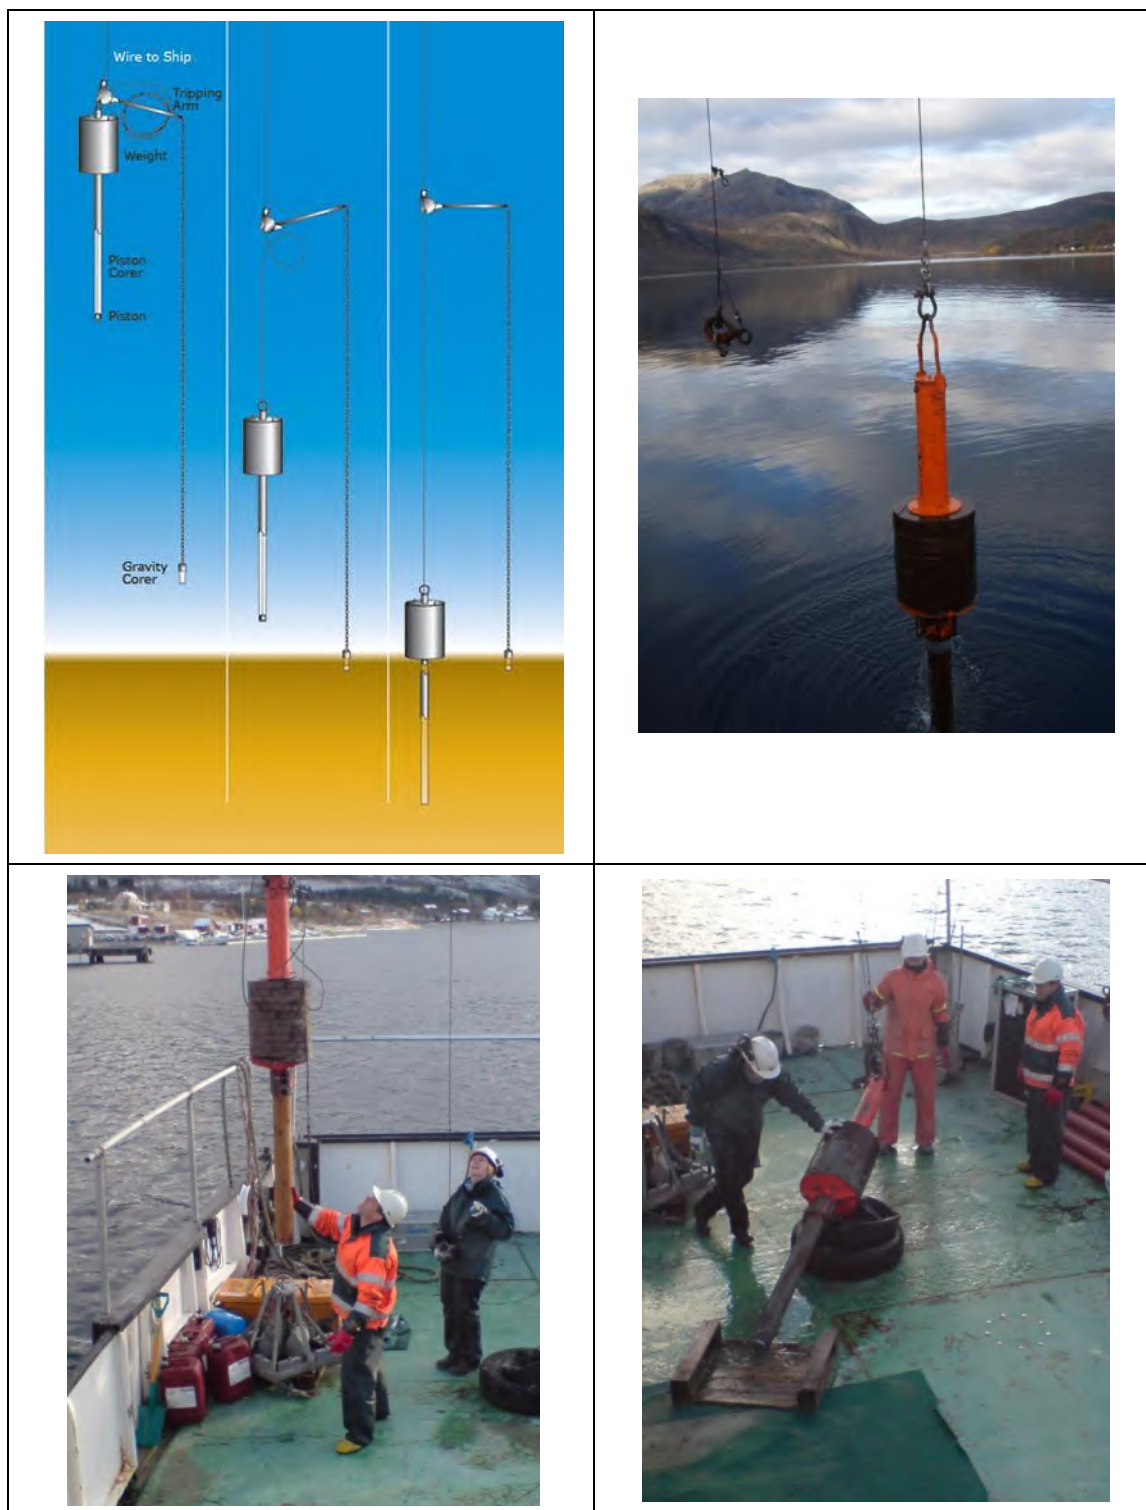
**Figur 2** Prinsippskisse for prøvetaking med "pistoncorer". Multiconsults "pistoncorer" i bruk.

Multiconsult disponerer en tyngre fallprøvetaker – ”piston corer” – for innsamling av lengre kjerneprøver i sedimenter med høyt finstoffinnhold. Prøvetakeren tar uforstyrrede kjerneprøver i lengder på inntil 4 m med diameter 110 mm. Prøvene skjæres inn i egne foringsrør for senere åpning og behandling på laboratoriet. Prøvetakeren kan tilpasses med lodd til ønsket vekt, totalt 400 kg, og utløses av pilotlodd i forhåndsbestemt høyde over bunnen (prinsippskisse figur 2). Utstyret er meget godt egnet til rask prøvetaking i områder hvor det ønskes innsamlet prøver gjennom større dybder i sedimentsøylen, og slik det er forutsatt i retningslinjene for mudringssøknader.

Kjerneprøven blir kvalitetsvurdert av miljøgeolog som bestemmer om prøven er godkjent eller underkjent. Ved for eksempel manglende fylling i sylindren, tydelige spor av utvasking av prøven, mistanke om at overflaten av prøven er forstyrret eller annet, blir prøven forkastet og ny prøve tas.

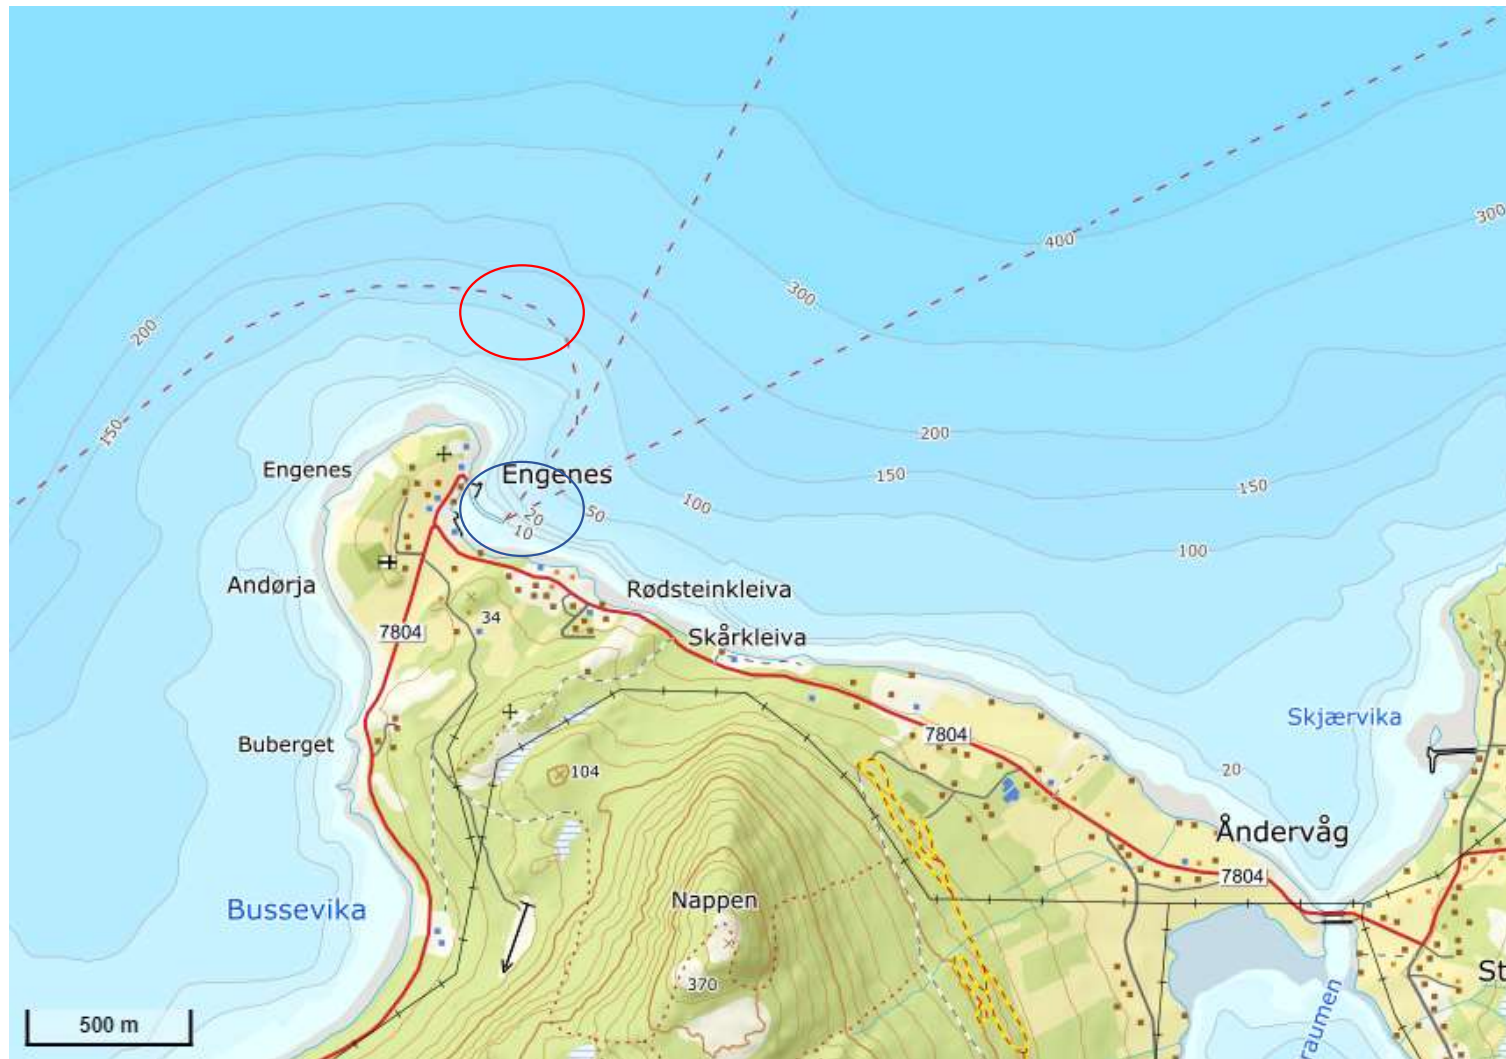
Oversiktskart – tiltaksområdet for Engenes Havn.

Område for planlagt dumping er vist med rød sirkel og område for mudring og utfylling er vist med blå sirkel.

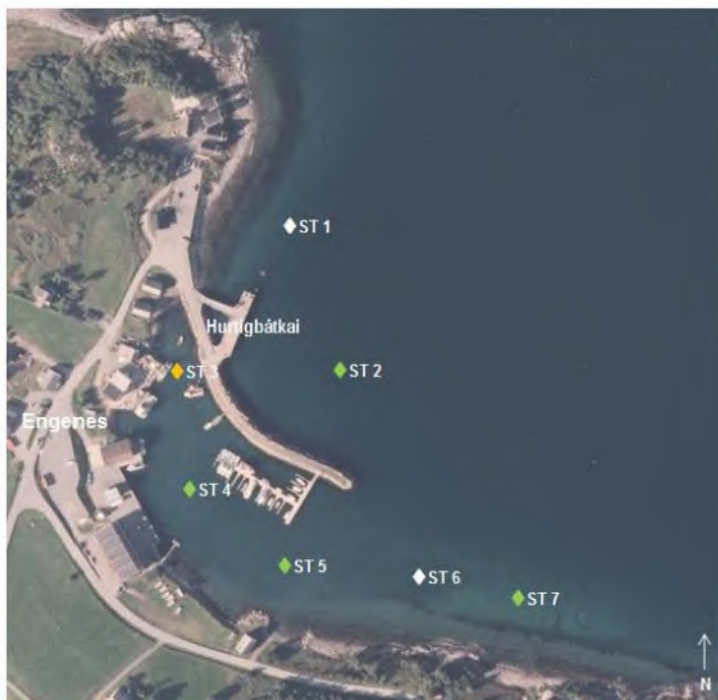
Figur 8-1 Engenes med markering av prøvestasjonene ST 1-7

Analyseresultatene viser at miljøtilstanden i overflatesediment på sjøbunnen ved Engenes er fra god eller tilsvarer bakgrunnsnivå på alle stasjonene, unntatt for ST 3. Der blir miljøtilstanden i sedimentet klassifisert som dårlig på bakgrunn av TBT (tilstandsklasse IV). Mengden er likevel under tiltaksgrensen 35 µg/kg for tilfeller der det kun er TBT som er over klasse II. Dette innebærer at det sannsynligvis ikke vil bli pålagt forurensningsregime.

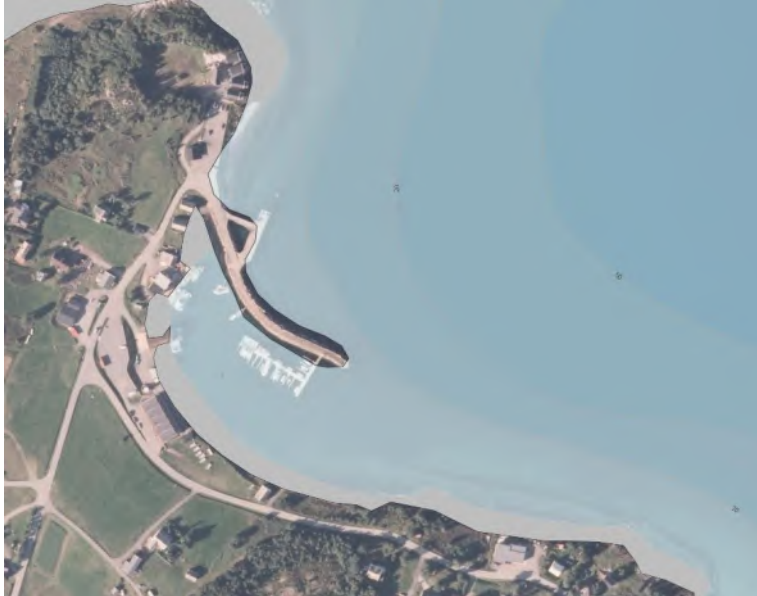
Fra kystinfo

Alle dybder refererer til Sjøkartverkets nullnivå. Dybden i havna er i dag fra ca. kote - 2,0 til -6 m. I områder der det er vedlikeholdsmudret er dybden ca. - 5.

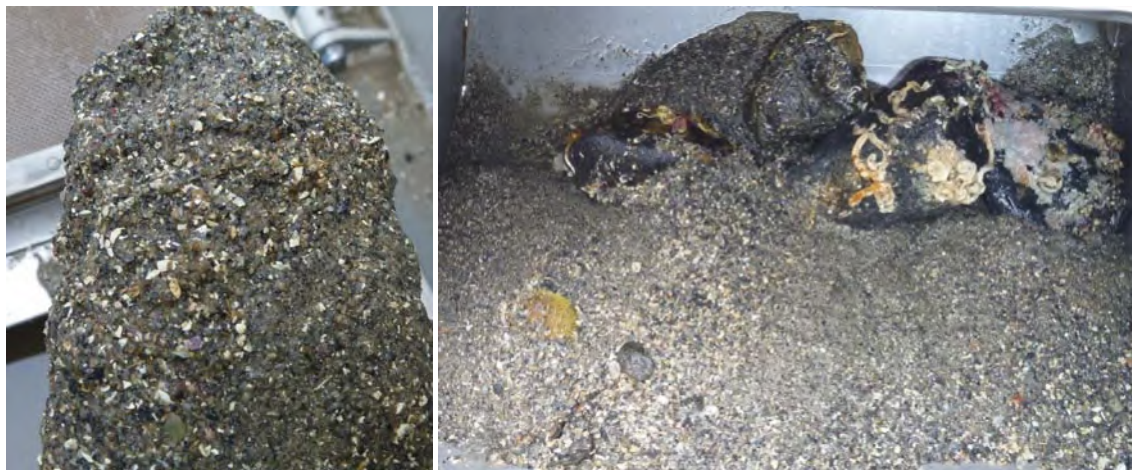
Figur 3. Ånderkleiva næringsområde. Foto av overflatesediment (0-10 cm). Bildet t.v. er fra ST5, mens bildet t.h. er fra ST1.

Stasjonene ST1-ST3 ble tatt i overgangen mellom steinfylling og sandbunn. I alle stasjonene ble det registrert sand, grus og knust skjell, samt innslag av stein og kråkebolle i noen stasjoner. Det ble ikke registrert lukt av H<sub>2</sub>S i noen av grabbprøvene.

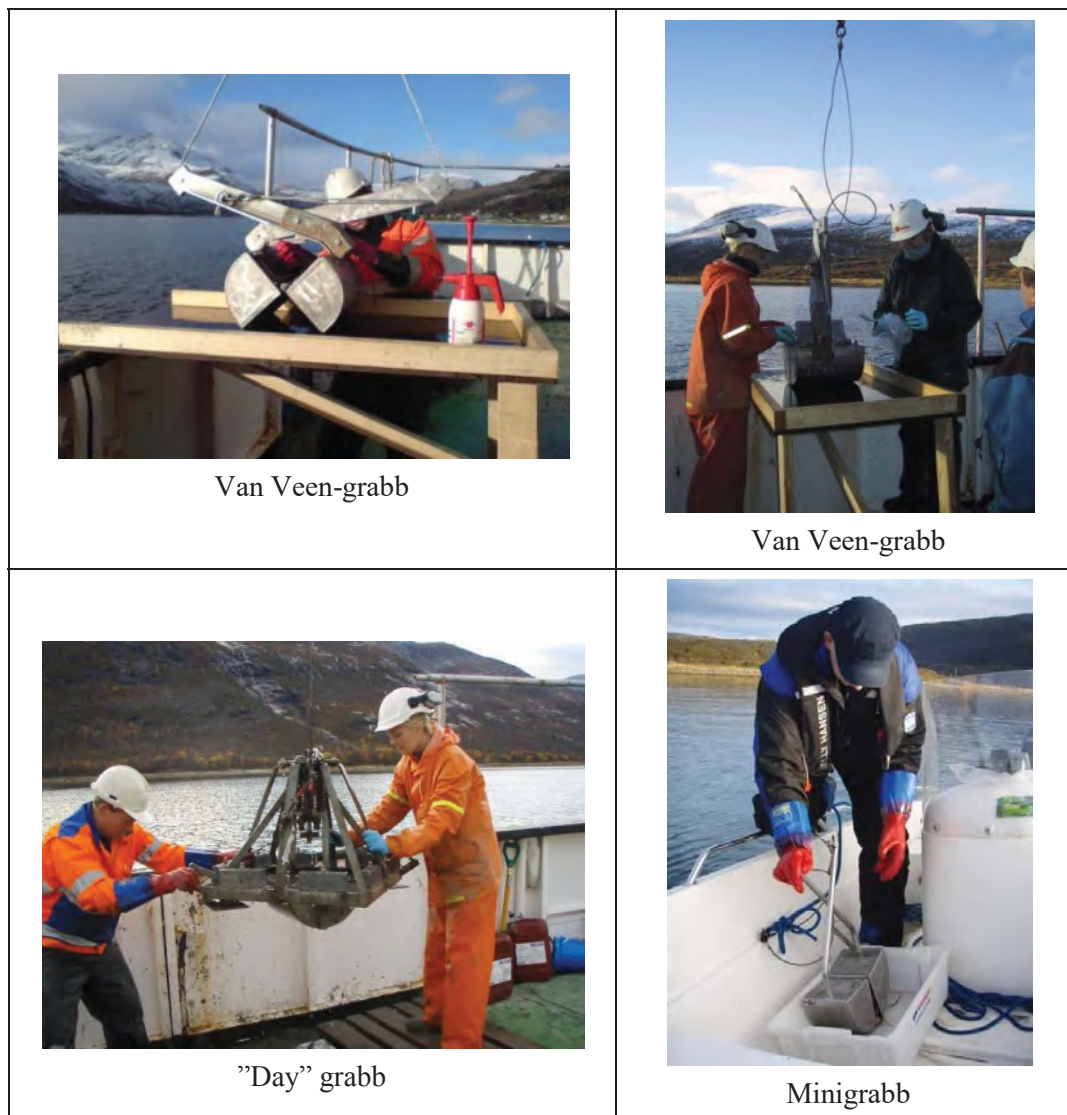
**Figur 2** Standard van Veen-grabb med «inspeksjonsluker» hvor prøver blir tatt ut, «day» grabb på stativ og håndholdt minigrabb.

Van Veen-grabben er laget av rustfritt stål med åpent areal (prøvetakingsareal) på ca. 1000 cm<sup>2</sup> (33 cm x 33 cm). Det er to «inspeksjonsluker» på overflaten hvor prøvene blir hentet ut (figur 2). Fra grabbprøven blir det tatt ut 4-6 delprøver med rør av plexiglass, ø50 mm. Arealet av prøvesylinderen tilsvarer 2 % av grabbprøvens areal. Det samles vanligvis inn minimum 4 replikater per stasjon. Sylinderprøvene blir oppbevart vertikalt inntil den blir forbehandlet før analyse.
