### NTP NASJONAL TRANSPORTPLAN 2018-2027 TROMS FYLKE - UTTALELSE

| <b>Multiconsult</b><br>www.multiconsult.no | IBESTAD KOMMUNE<br>ENGENES HAVN<br>OVERSIKTSKART | Status | Fag | Format | Dato |

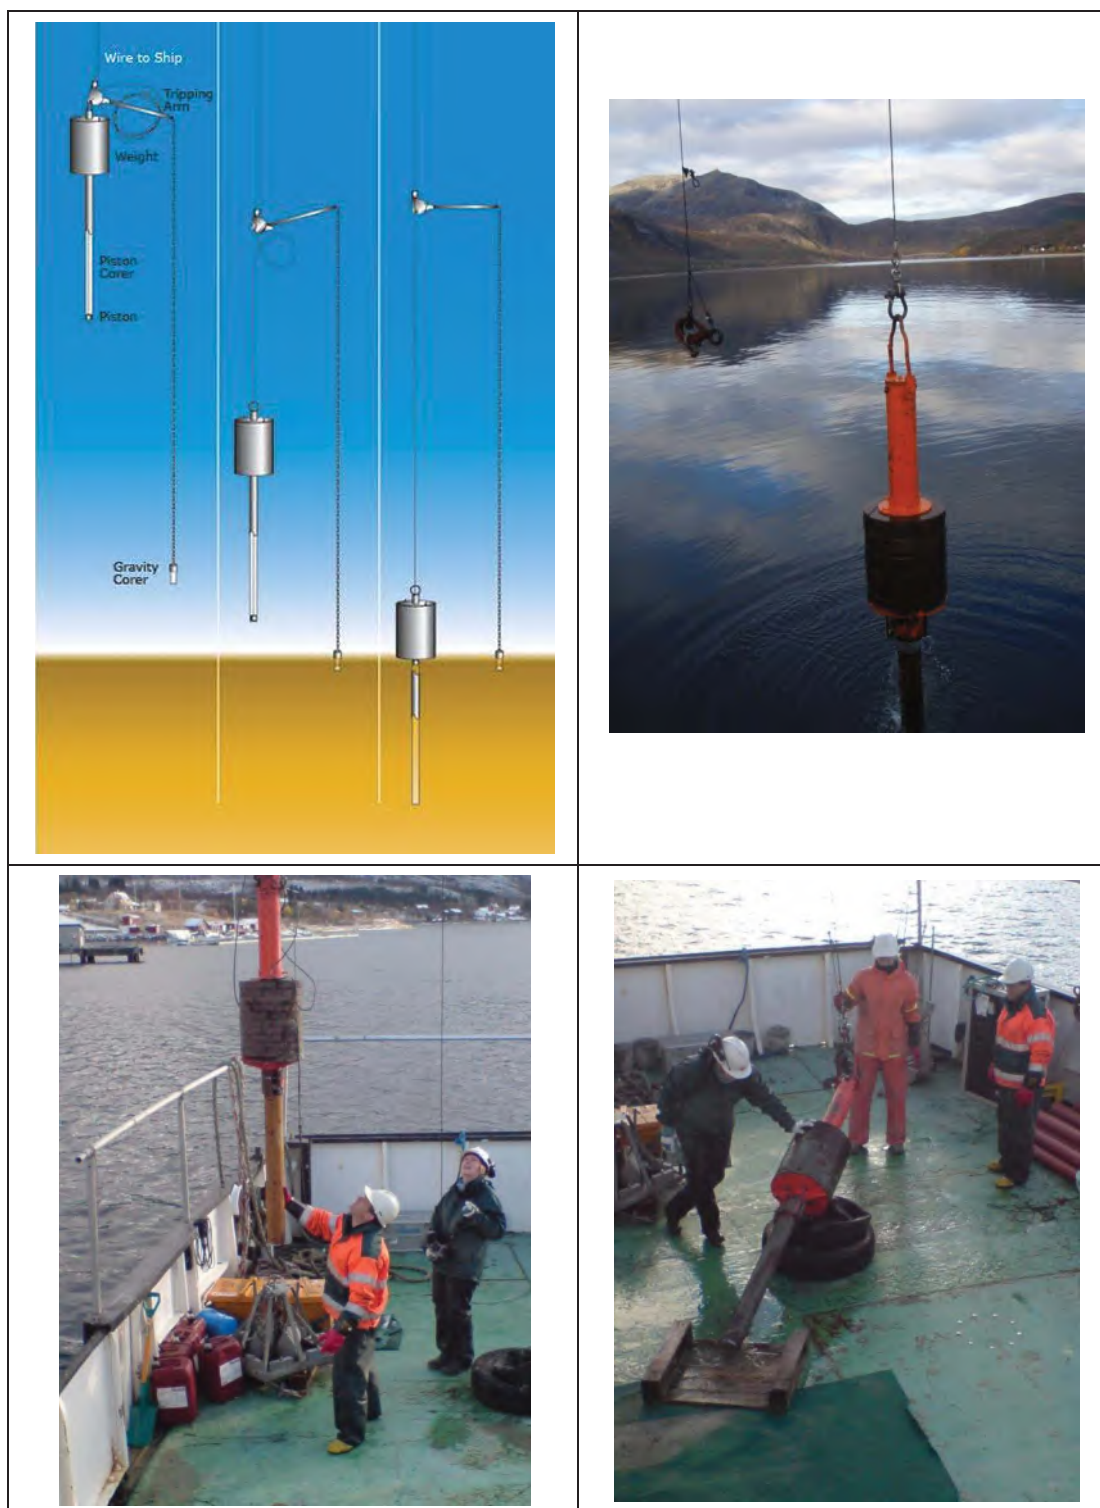
**Figur 3** Prinsippskisse for prøvetaking med «pistoncorer», samt Multiconsults «pistoncorer» i bruk.

Multiconsult disponerer en tyngre fallprøvetaker – «piston corer» – for innsamling av lengre kjerneprøver i sedimenter med høyt finstoffinnhold. Prøvetakeren tar uforstyrrede kjerneprøver i lengder på inntil 4 m med diameter 110 mm. Prøvene skjæres inn i egne foringsrør for senere åpning og behandling på laboratoriet. Prøvetakeren kan tilpasses med lodd til ønsket vekt, totalt 400 kg, og utløses av pilotlodd i forhåndsbestemt høyde over bunnen (prinsippskisse i figur 3).

Kjerneprøven blir kvalitetsvurdert av miljøgeolog som bestemmer om prøven er godkjent eller underkjent. Ved for eksempel manglende fylling i sylindern, tydelige spor av utvasking av prøven, mistanke om at overflaten av prøven er forstyrret eller annet, blir prøven forkastet og ny prøve tas.

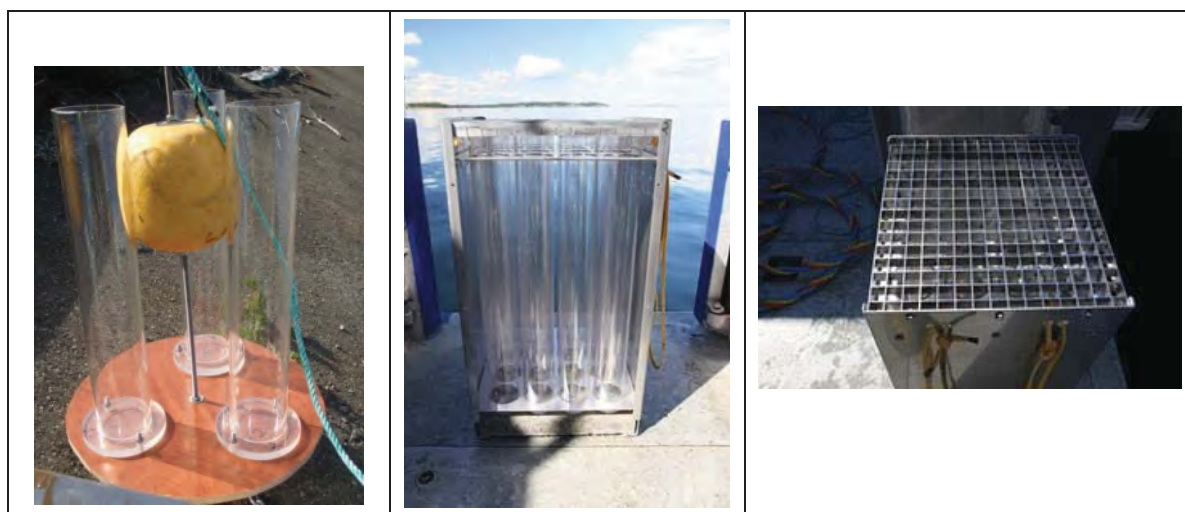
**Figur 1** Eksempel på utforming av sedimentfeller. Bildet til venstre viser standard sedimentfelle som plasseres på bunnen eller i vannsøylen. Bildet i midten viser større sedimentfeller for plassering på bunn og detalj som viser åpning med strømdemper er vist i bildet til høyre.

Sedimentfeller benyttes til innsamling av partikler som sedimenterer ut fra vannmassene (figur 1). Disse kan plasseres på bunnen eller i definerte nivå i vannsøylen. Ved uttak av sedimentert materiale fra fellene blir fritt vann over prøven (sedimentene) forsiktig dekantert ut før prøven blir overført til rengjorte og forbehandlede beholdere i tråd med planlagt analyseprogram. Eventuelt benyttes destillert vann eller sjøvann fra lokaliteten for å skylle ut alt prøvematerialet.

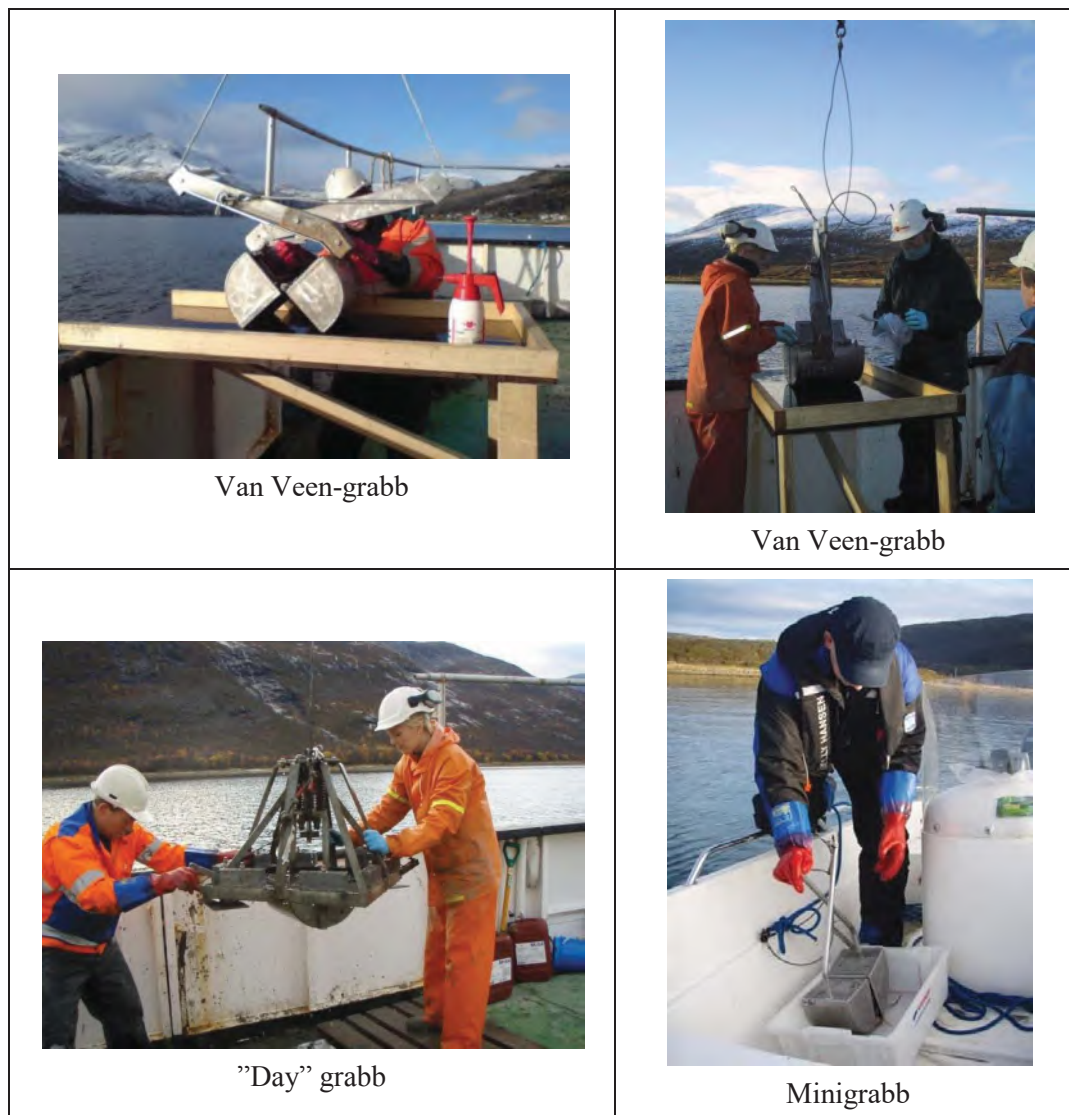
**Figur 2** Standard van Veen-grabb med «inspeksjonsluker» hvor prøver blir tatt ut, «day» grabb på stativ og håndholdt minigrabb.

Van Veen-grabben er laget av rustfritt stål med åpent areal (prøvetakingsareal) på ca. 1000 cm<sup>2</sup> (33 cm x 33 cm). Det er to «inspeksjonsluker» på overflaten hvor prøvene blir hentet ut (figur 2). Fra grabbprøven blir det tatt ut 4-6 delprøver med rør av plexiglass, ø50 mm. Arealet av prøvesylinderen tilsvarer 2 % av grabbprøvens areal. Det samles vanligvis inn minimum 4 replikater per stasjon. Sylinderprøvene blir oppbevart vertikalt inntil den blir forbehandlet før analyse.

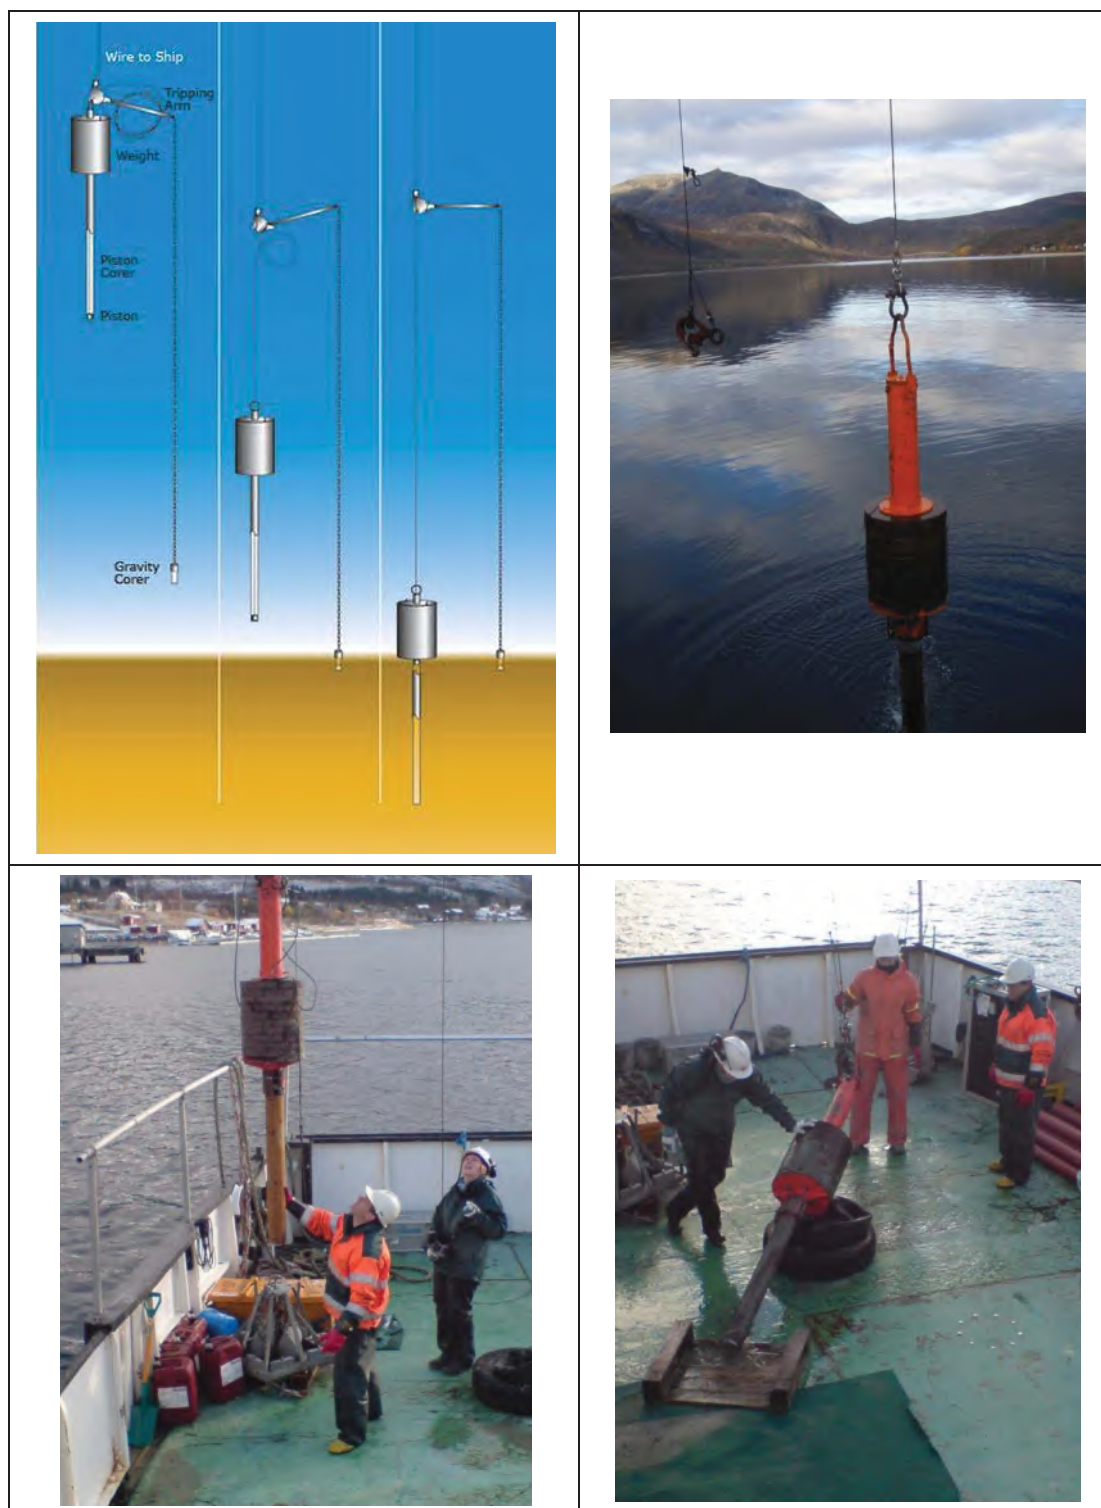
**Figur 3** Prinsippskisse for prøvetaking med «pistoncorer», samt Multiconsults «pistoncorer» i bruk.

Multiconsult disponerer en tyngre fallprøvetaker – «piston corer» – for innsamling av lengre kjerneprøver i sedimenter med høyt finstoffinnhold. Prøvetakeren tar uforstyrrede kjerneprøver i lengder på inntil 4 m med diameter 110 mm. Prøvene skjæres inn i egne foringsrør for senere åpning og behandling på laboratoriet. Prøvetakeren kan tilpasses med lodd til ønsket vekt, totalt 400 kg, og utløses av pilotlodd i forhåndsbestemt høyde over bunnen (prinsippskisse i figur 3).

Kjerneprøven blir kvalitetsvurdert av miljøgeolog som bestemmer om prøven er godkjent eller underkjent. Ved for eksempel manglende fylling i sylindren, tydelige spor av utvasking av prøven, mistanke om at overflaten av prøven er forstyrret eller annet, blir prøven forkastet og ny prøve tas.

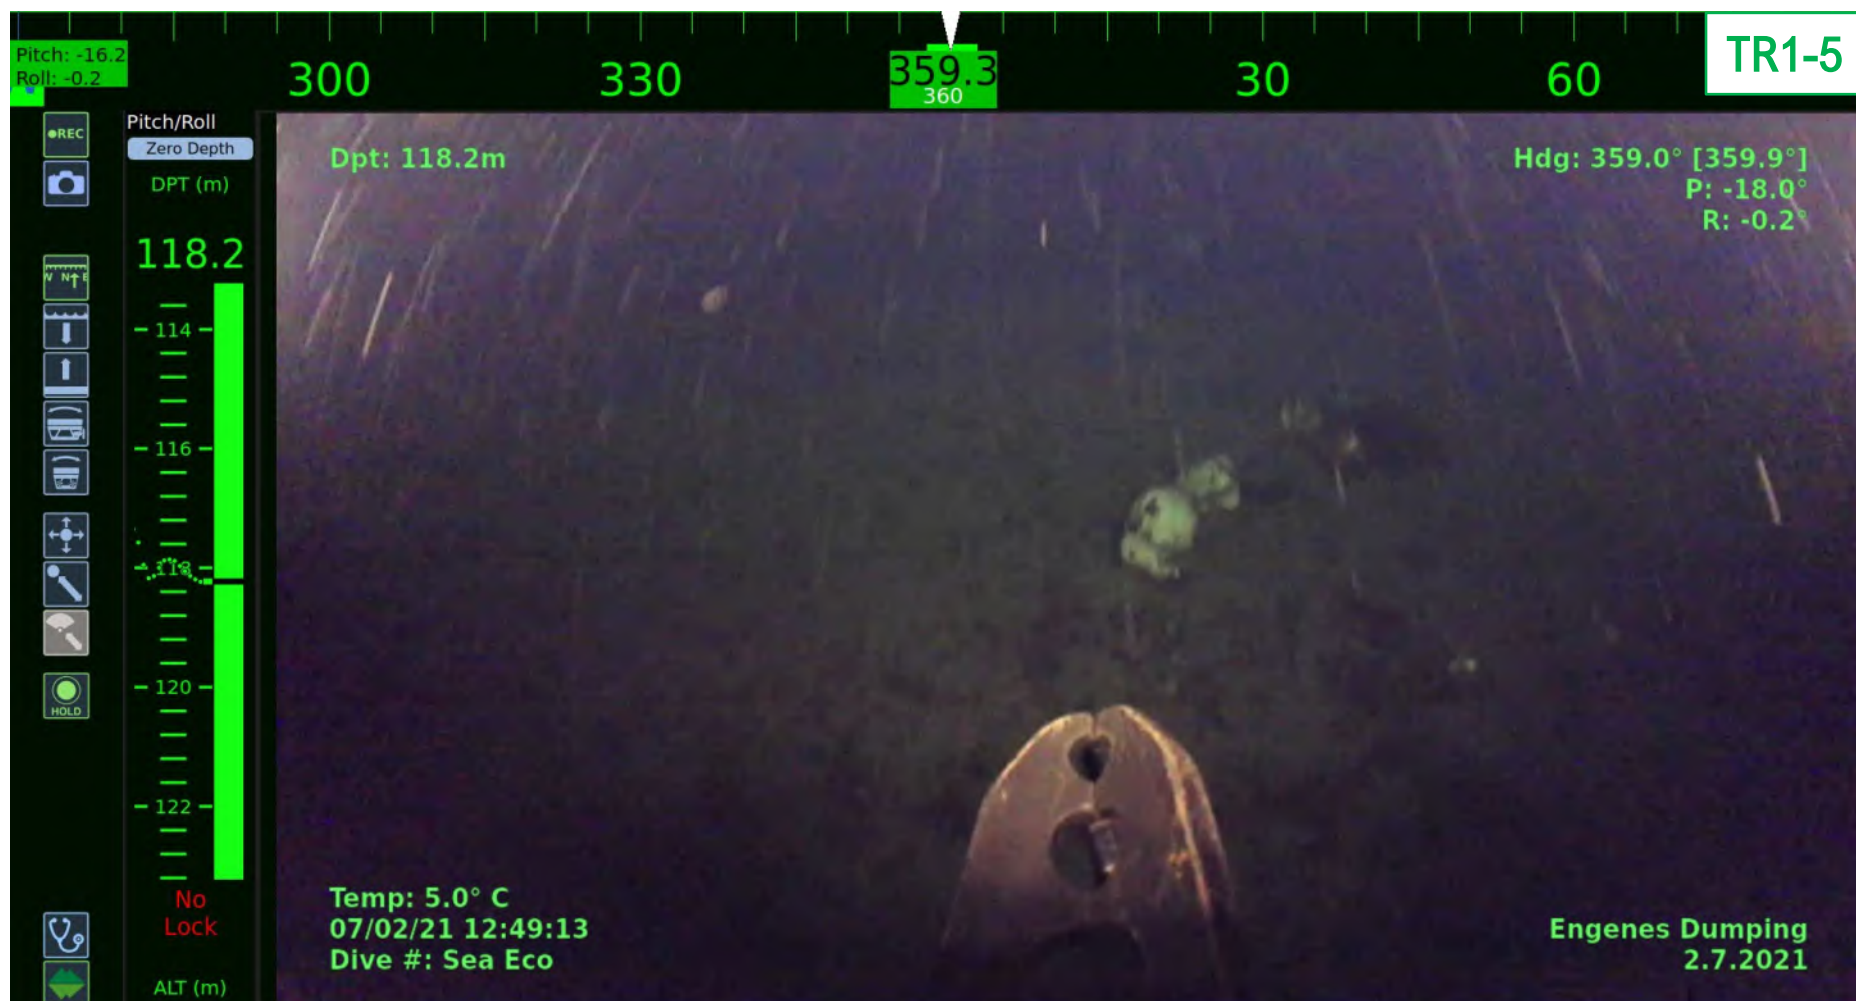
**Figur 11** Bunnssubstrat: Silt/sand med noe grus. Bulkeformet Porifera sammen med flere runde Porifera (*Carniella* sp.). Observeres også flere rødølser (*Parastichopus tremulus*) og rørformet Porifera i området.

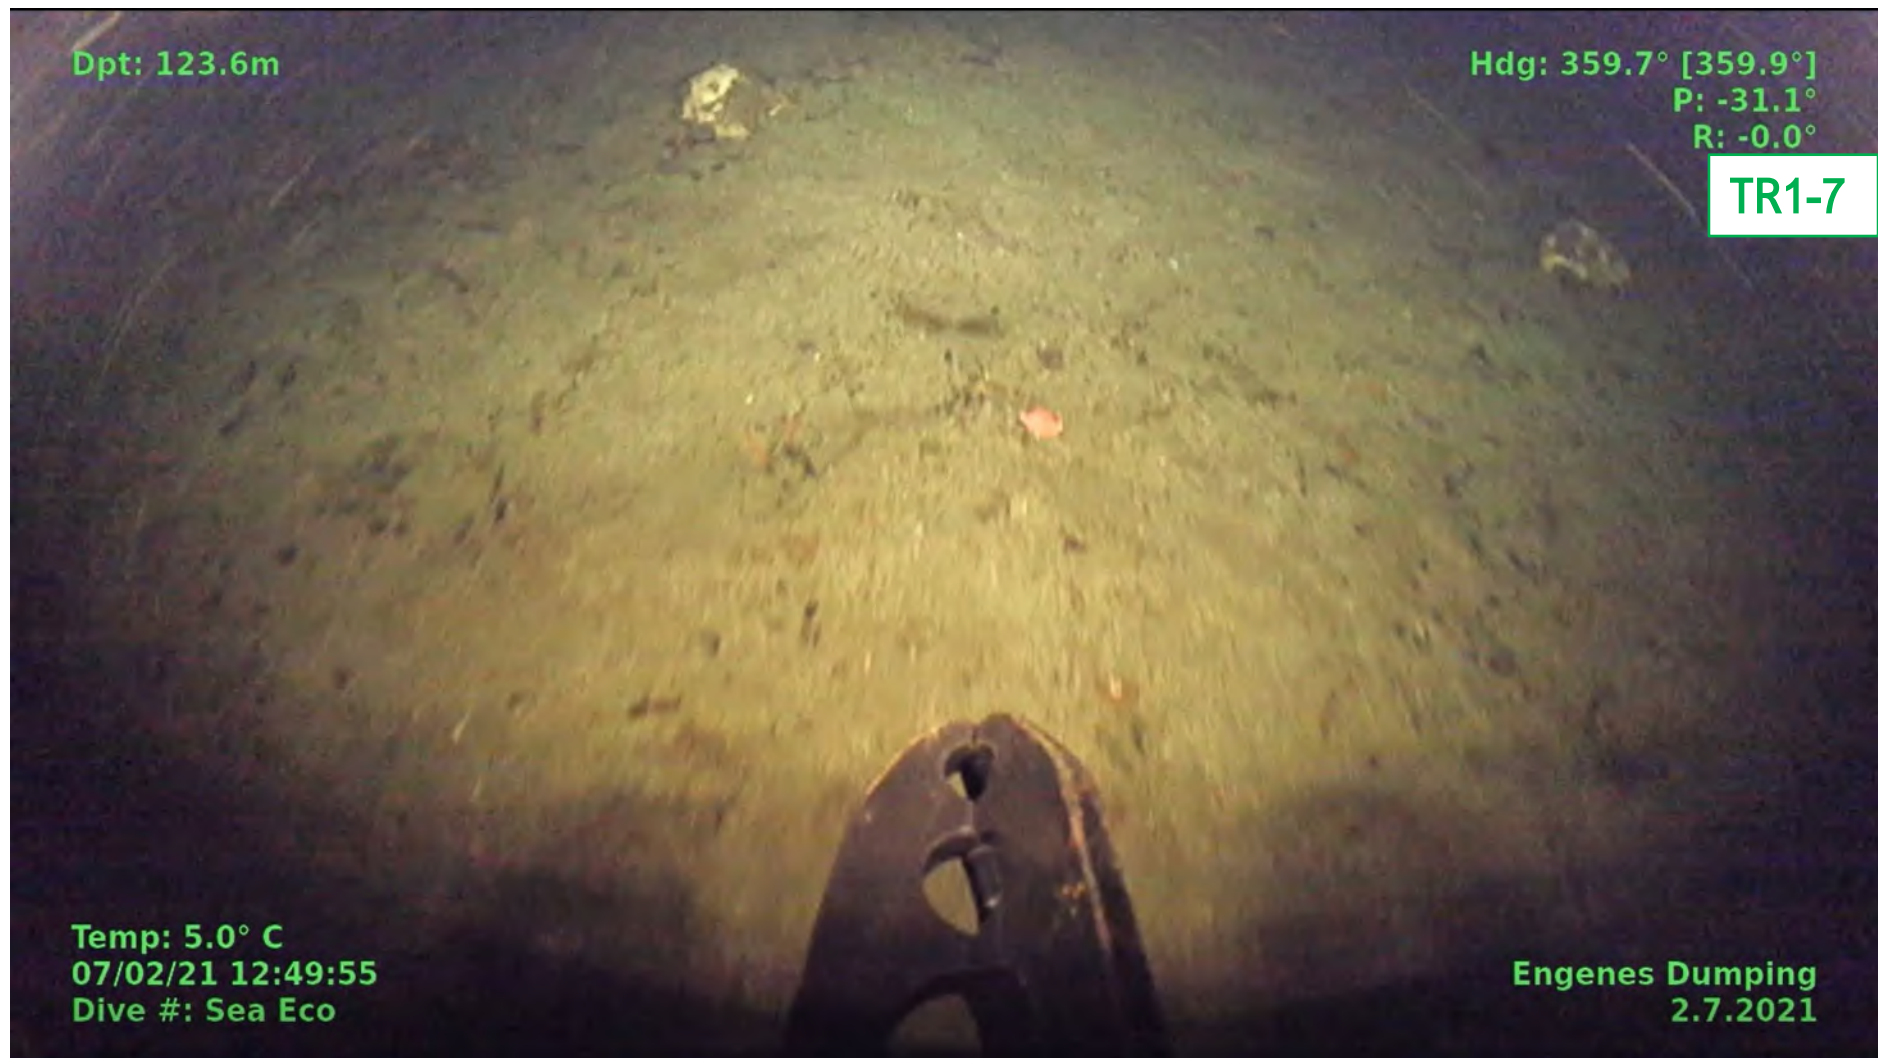
**Figur 13** Bunnsstrat: Silt/sand med noe bioturbiditet. Muddersjøstjerne (*Ctenodiscus crispatus*). Flere Porifera. Observeres også rødpølse (*Parastichopus tremulus*) i området. Bilde hentet fra video etter felt, derav ikke samme format som øvrige bilder.

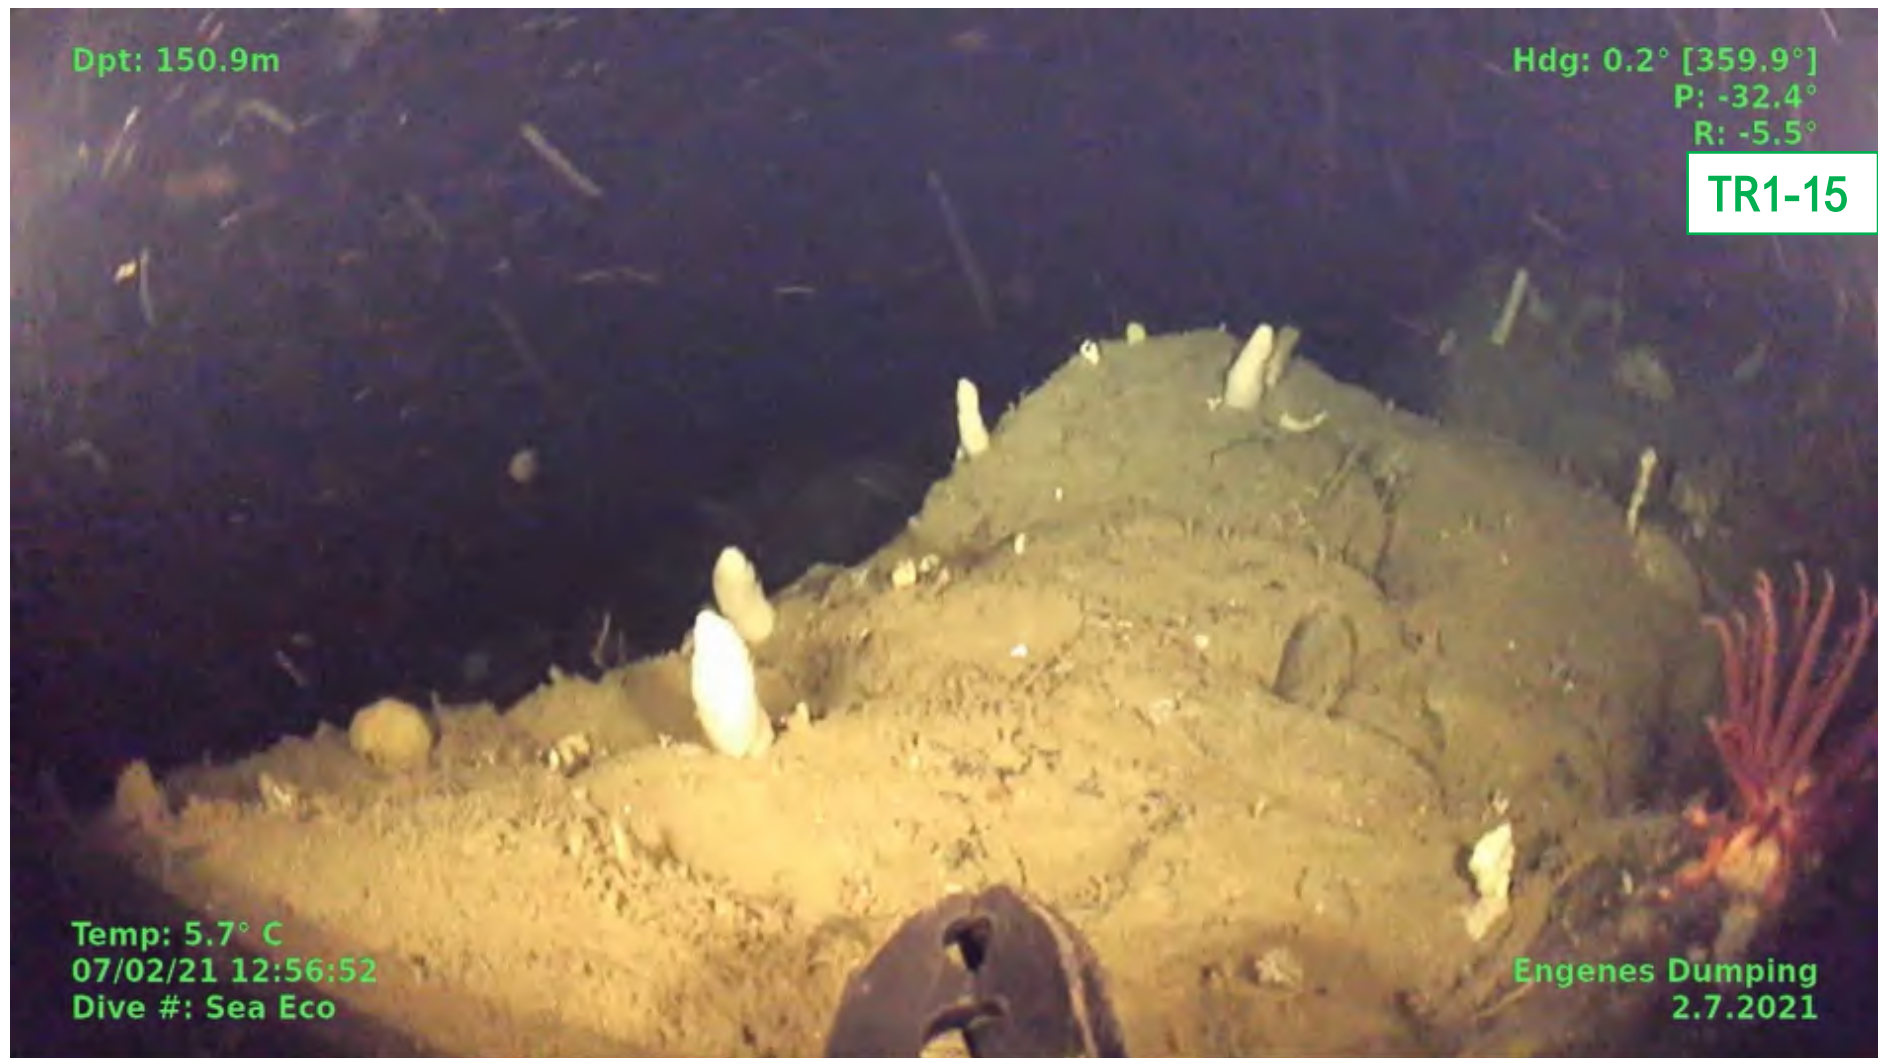
**Figur 21** Bunns substrat: En liten hylle i skråning. Flere rørformede Porifera, samt rund Porifera med relativ høy tetthet. Sjønemone (Actiniaria). En del børstemarkrør stikker opp av sedimentet. Bilde hentet fra video etter felt, derav ikke samme format som øvrige bilder.

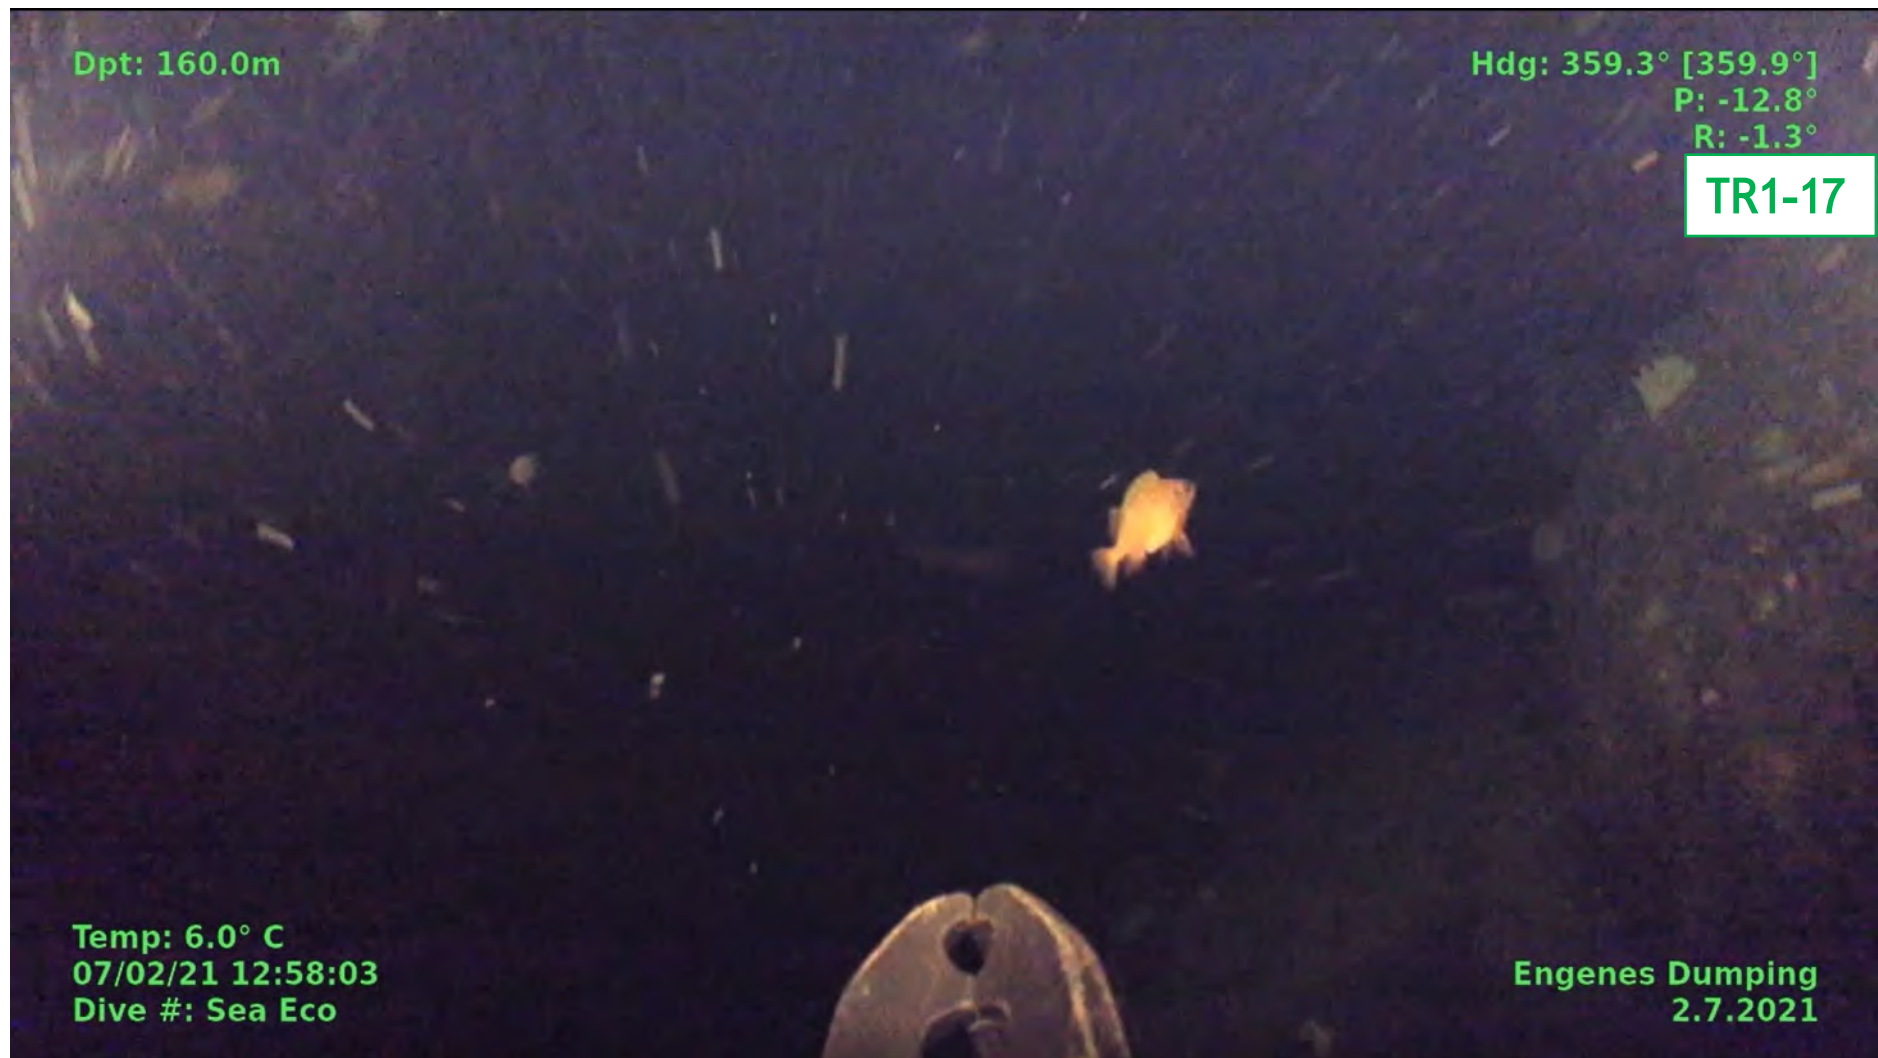
**Figur 23** Bunnsstrat: Skråning med hardbunn. Uer, mulig lusuer (*Sebastes viviparus*). Observeres Porifera festet til fjellvegg i området. Bilde hentet fra video etter felt, derav ikke samme format som øvrige bilder.

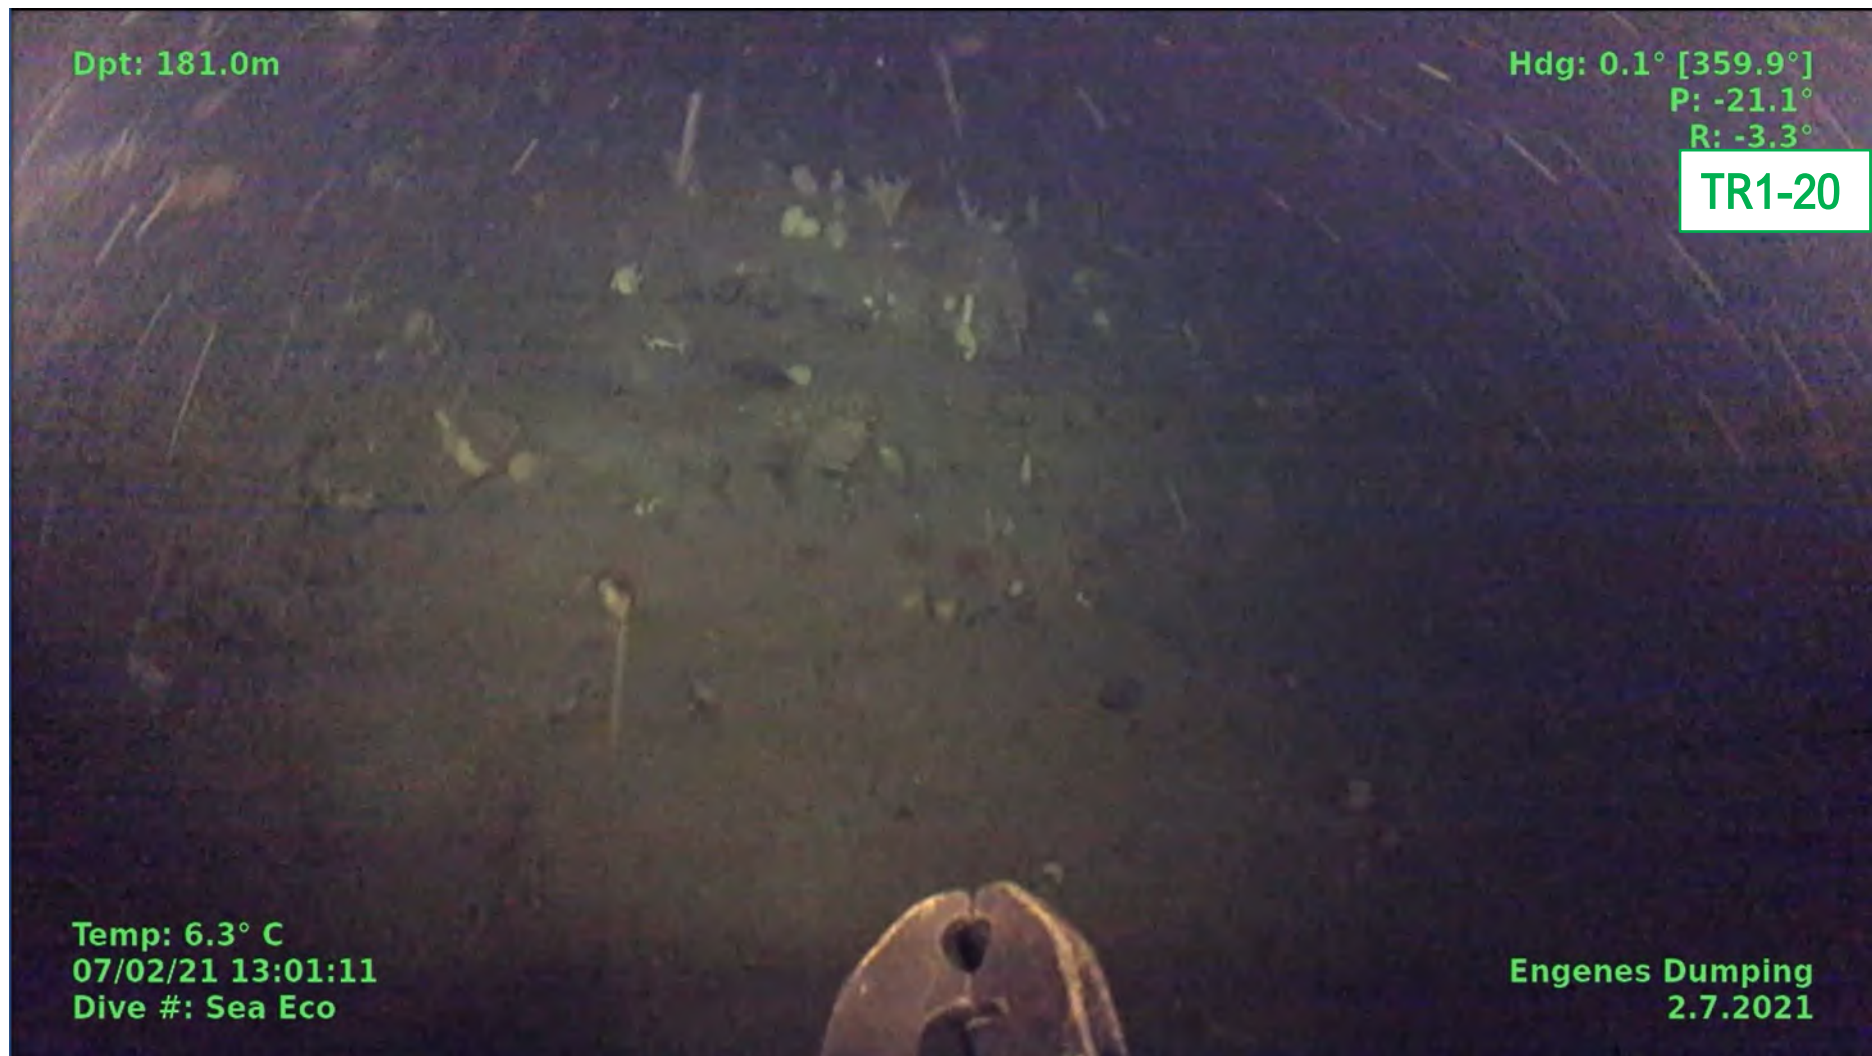
**Figur 26** Bunnsubstrat: Sand/silt med noe bioturbiditet. Kalkfragmenter. Porifera av ulike slag med relativt høy tetthet. Bryozoa. Kalkrørorm (Serpulidae) på stein. Observeres også rødpølser (*Parastichopus tremulus*) og hyseyngel i området. Bilde hentet fra video etter felt, derav ikke samme format som øvrige bilder.

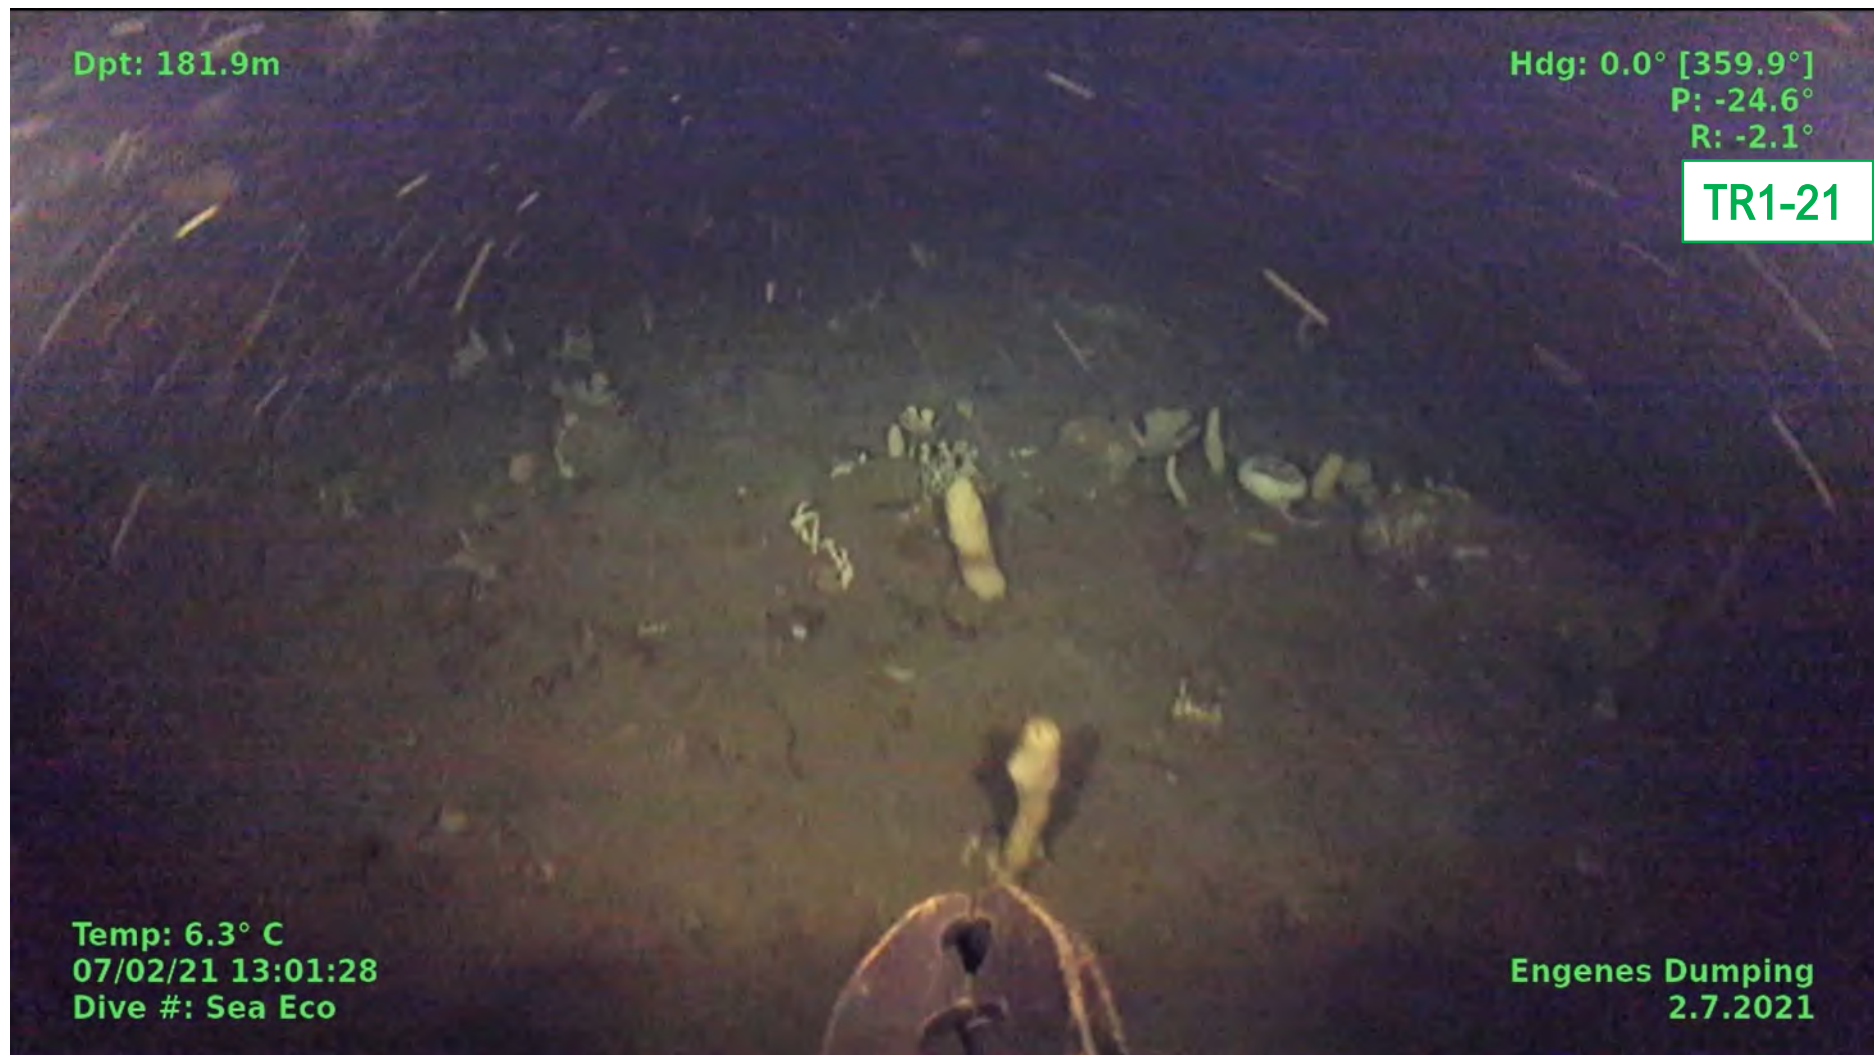
**Figur 27** Bunnssubstrat: Sand/silt med noe bioturbiditet. Kalkfragmenter. Porifera av ulike slag med relativt høy tetthet. Bryozoa, kalkrørm (Serpulidae) på stein. Observeres også rødpølser (*Parastichopus tremulus*) og hyseyngel i området. Bilde hentet fra video etter felt, derav ikke samme format som øvrige bilder.

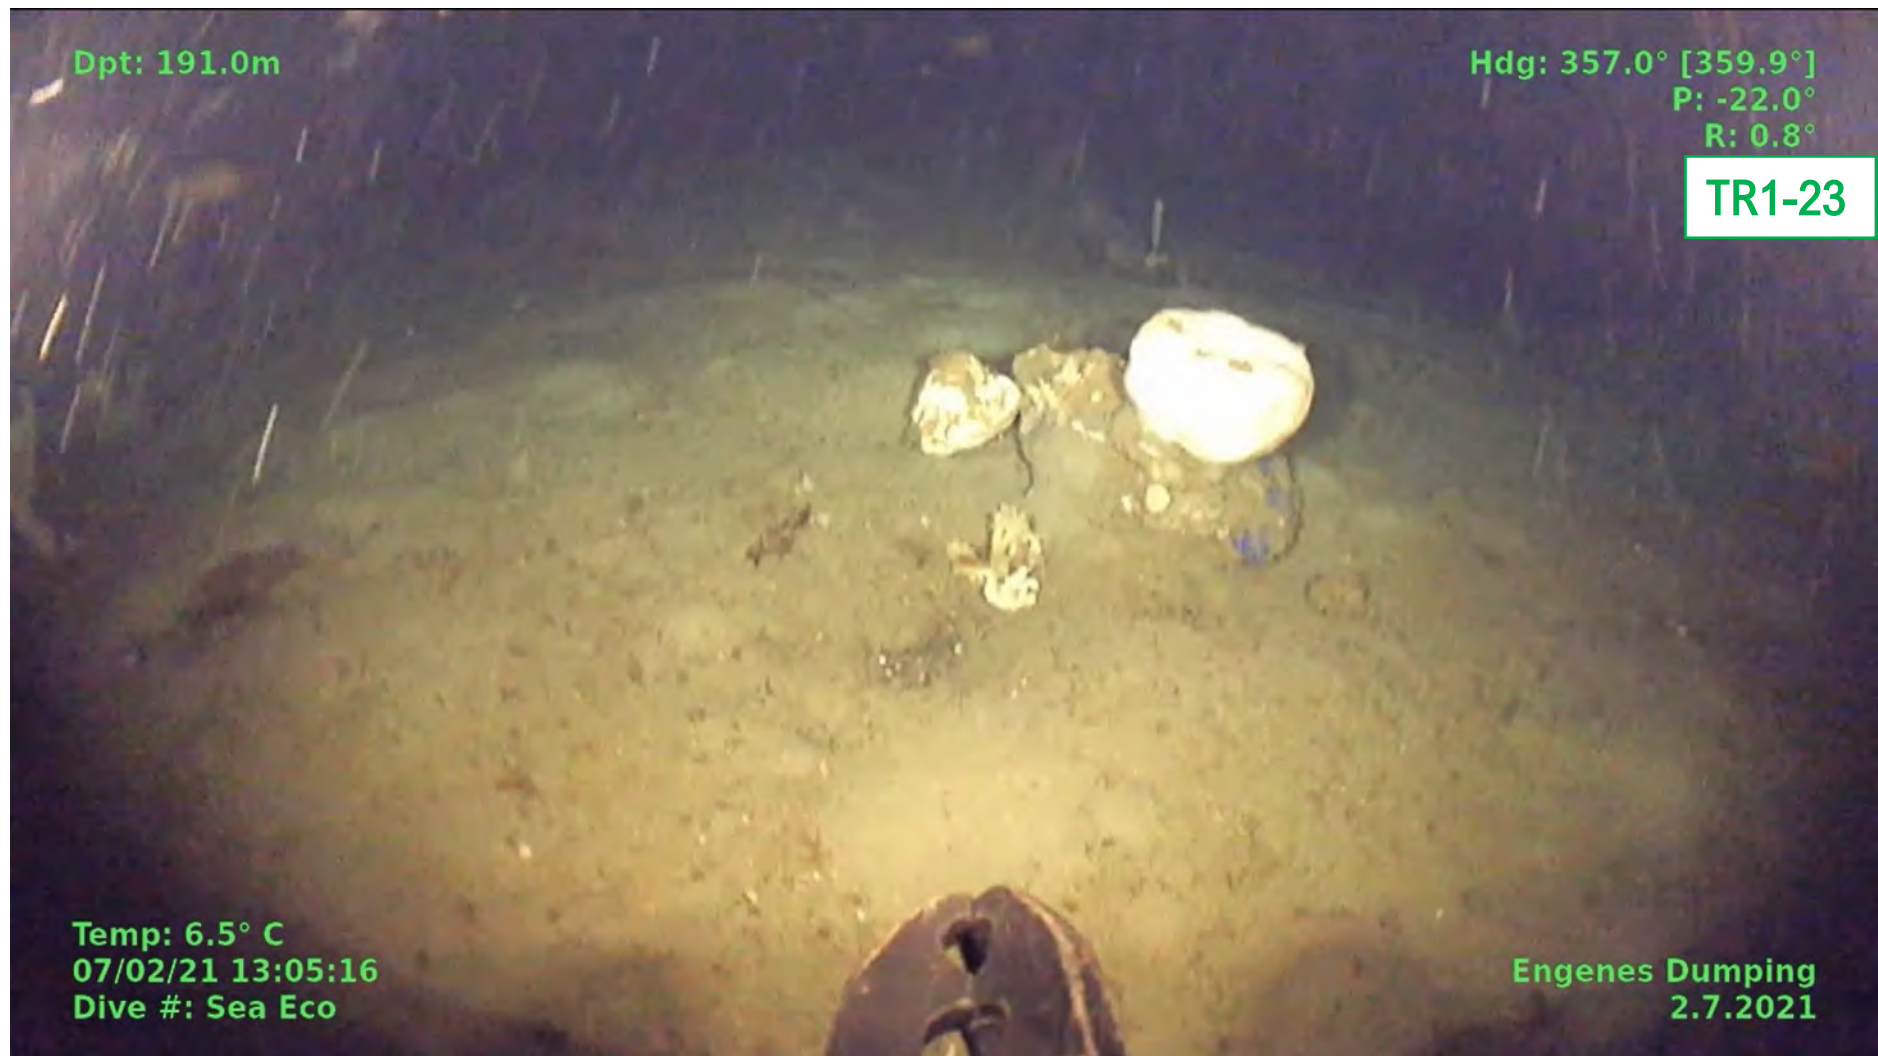
**Figur 29** Bunnsstrat: Sand/silt med noe bioturbiditet. Porifera og kalkrørorm (Serpulidae). Mulig skorpesvamp på stein med den intense blå fargen (*Hymedesmia paupertas?*). Bilde hentet fra video etter felt, derav ikke samme format som øvrige bilder.

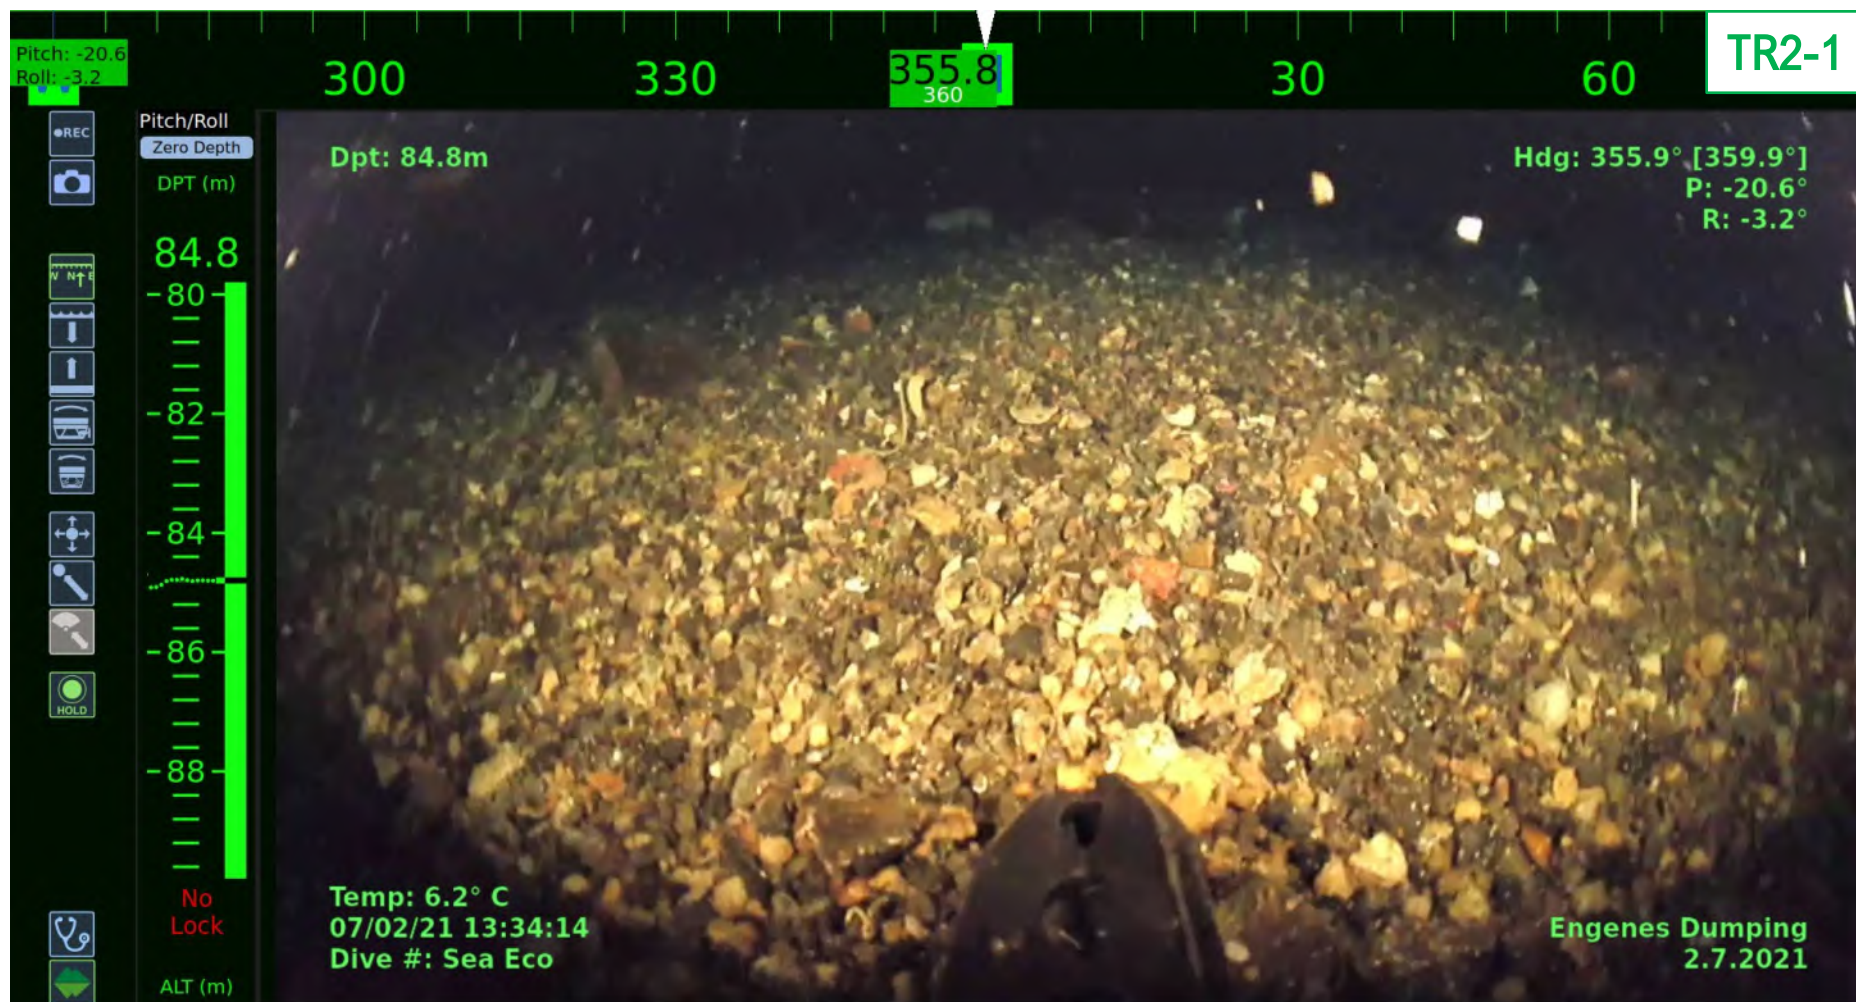
Figur 30 Bunnsubstrat: Mudringsmasser fra tidligere dumping.
