### NTP NASJONAL TRANSPORTPLAN 2018-2027 TROMS FYLKE - UTTALELSE

| <b>Multiconsult</b><br>www.multiconsult.no | IBESTAD KOMMUNE<br>ENGENES HAVN<br>OVERSIKTSKART | Status | Fag | Format | Dato |

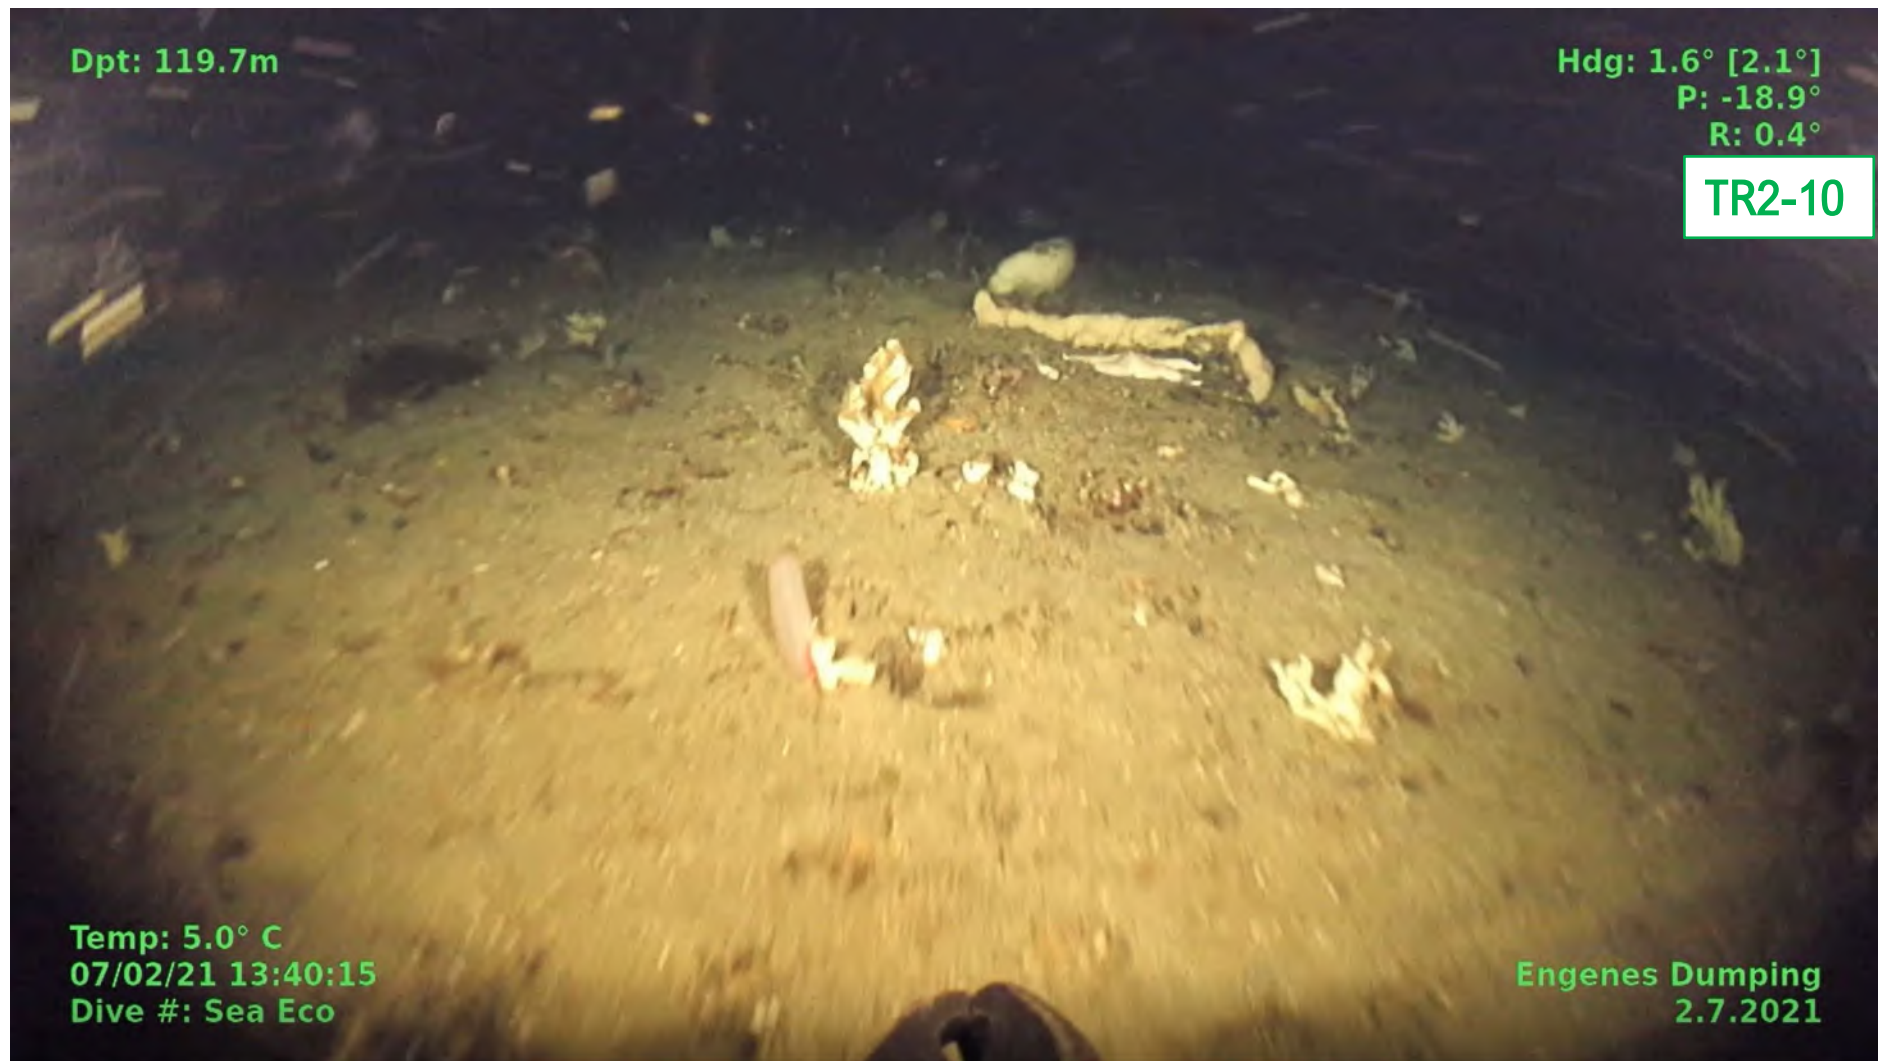
**Figur 39** Bilde er tatt relativt nært det forrige bilde. Sjøfjær (Pennatulacea), ulike typer Porifera, korstroll (*Asterias rubens*), sjøpung (Ascidiacea). Relativt høy tetthet av Porifera i området. Bilde hentet fra video etter felt, derav ikke samme format som øvrige bilder.

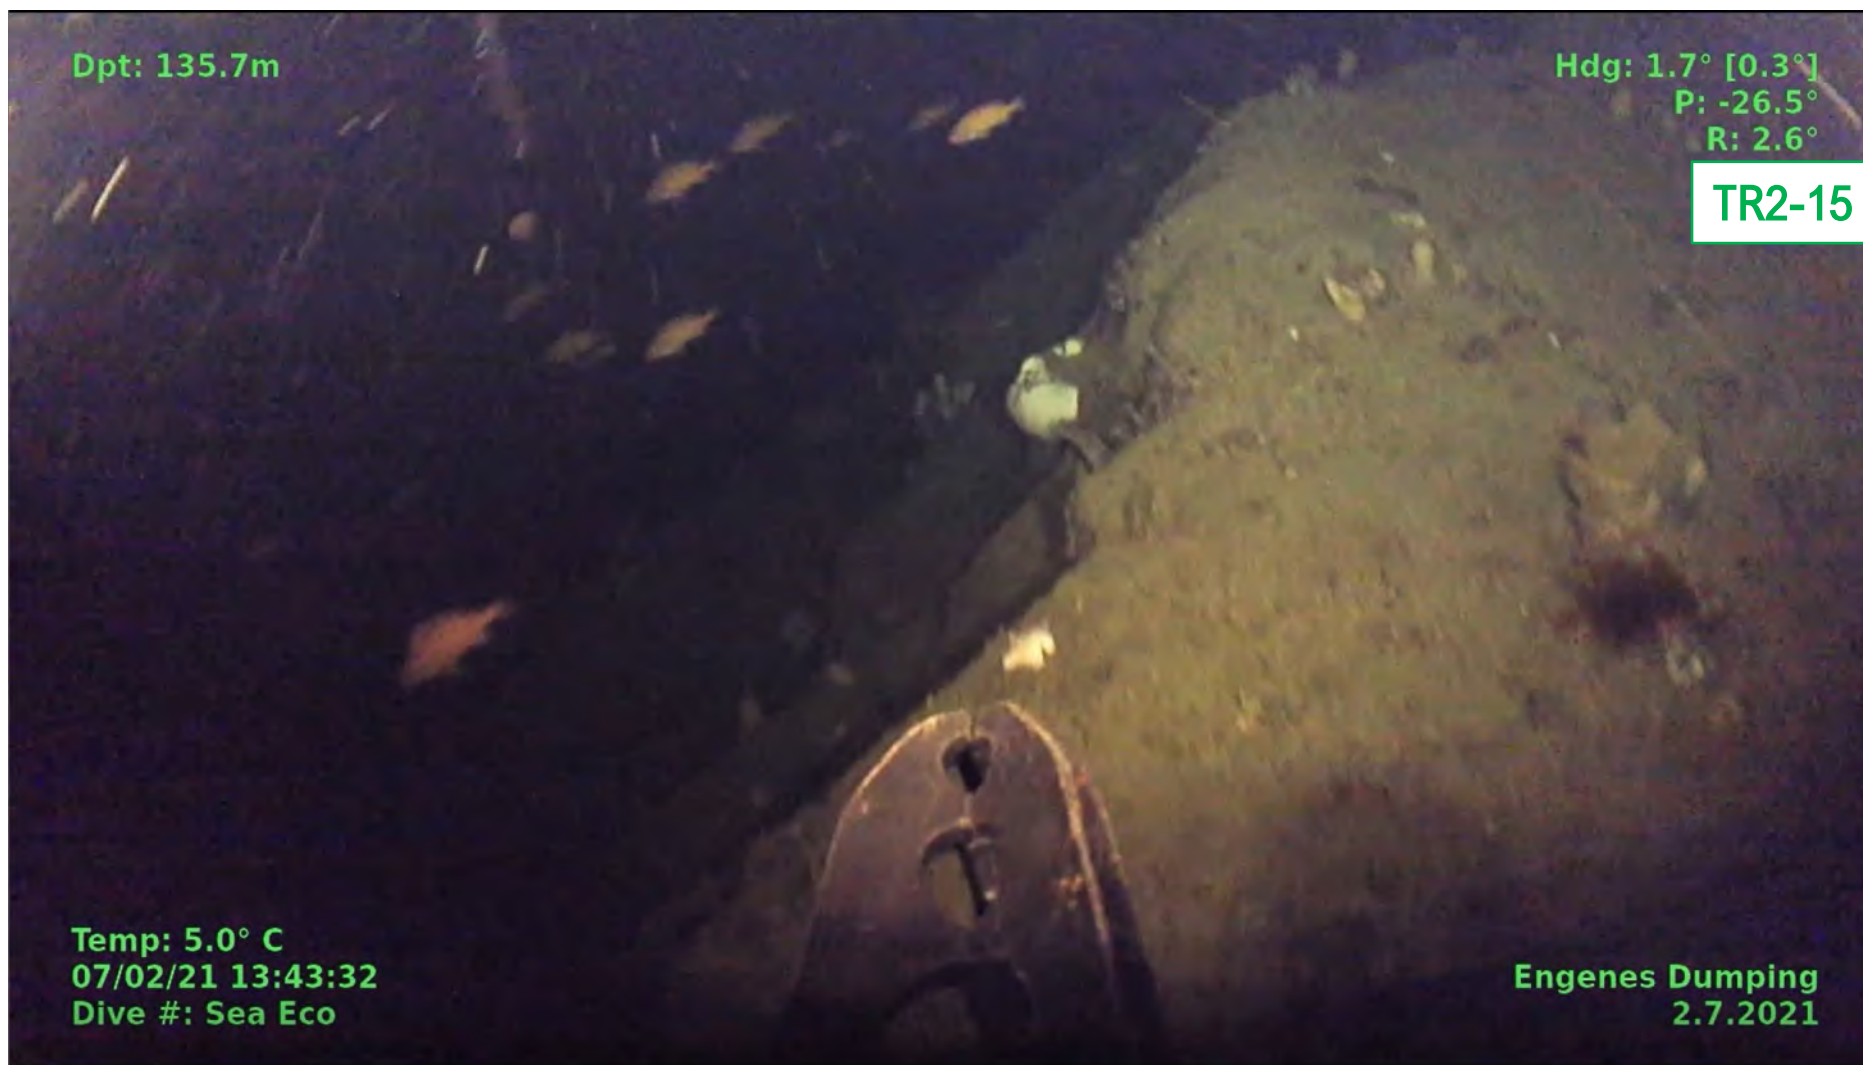
**Figur 44** Bunnsubstrat: Bunnsubstrat: Skråning med hardbunn og siltlag. Observeres en del uer (mulig lusuer (*Sebastes viviparus*)) over et område. Det er også relativt høy tetthet av Porifera og annen fisk i området. Bilde hentet fra video etter felt, derav ikke samme format som øvrige bilder.

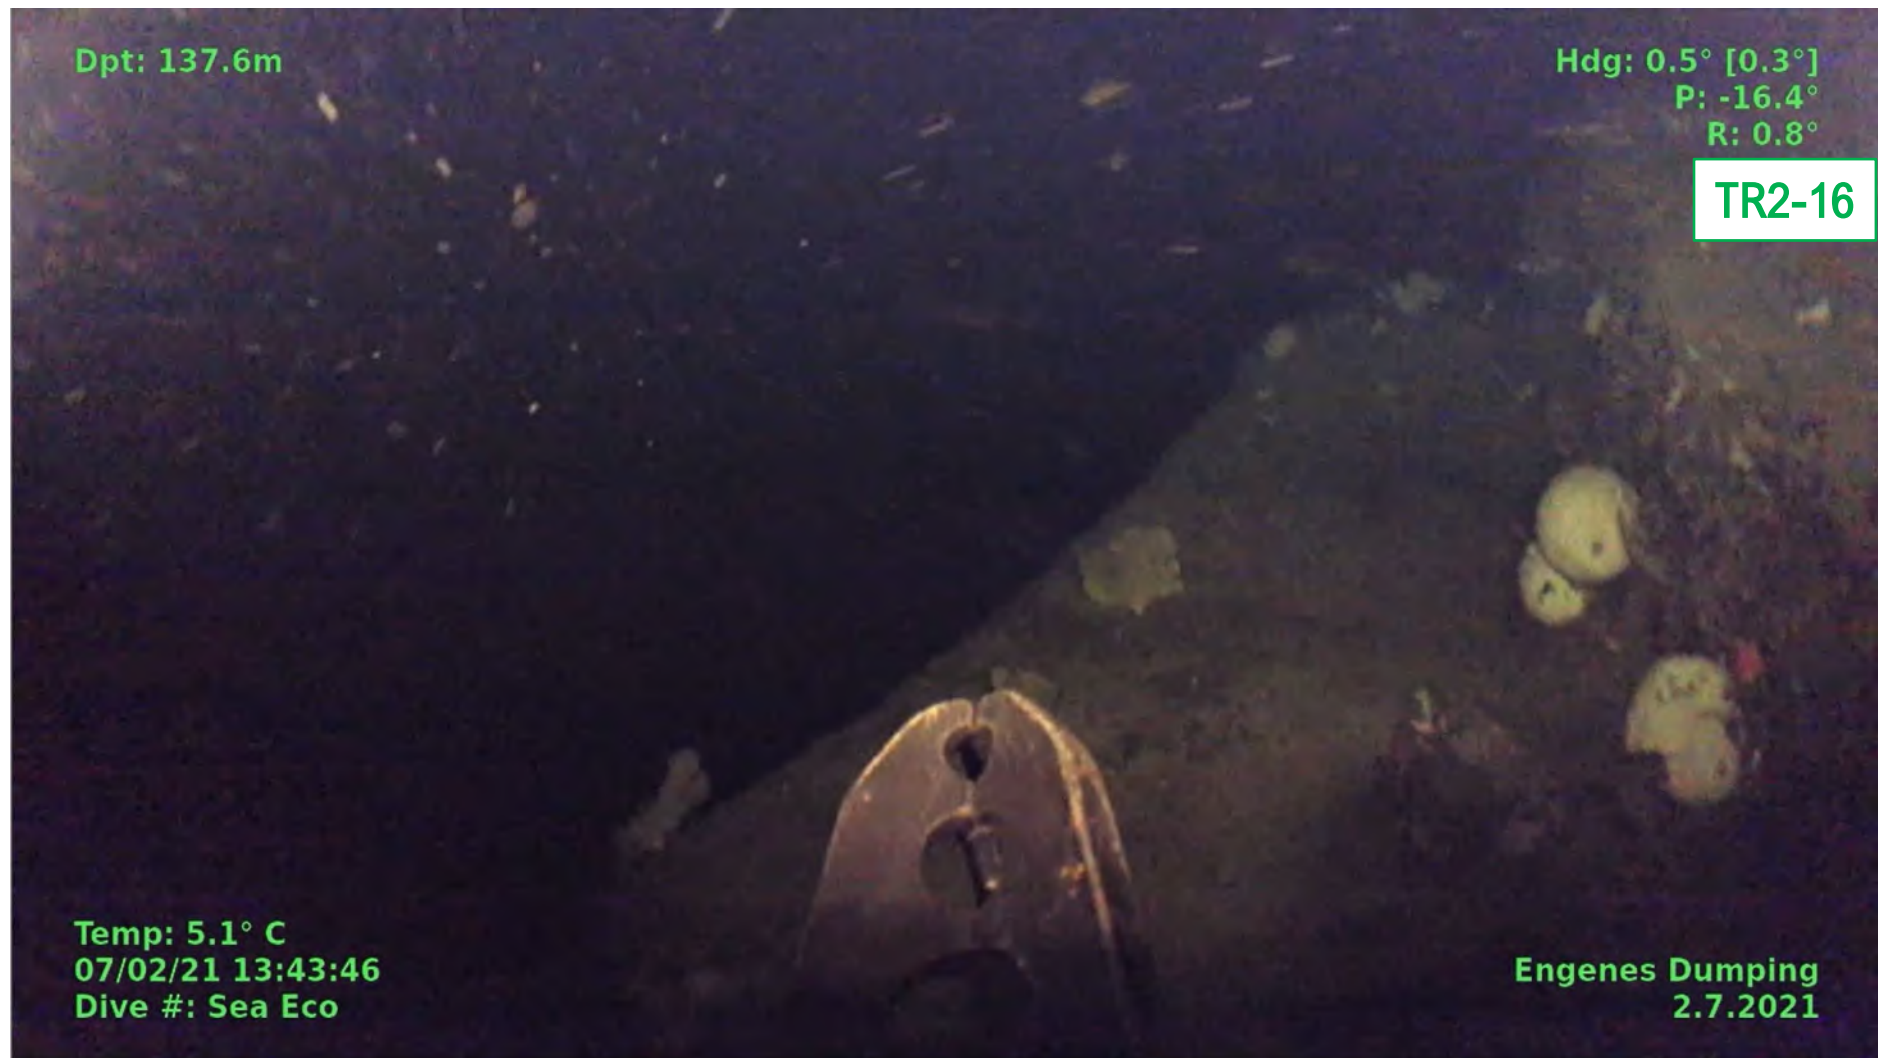
**Figur 45** Bunnsubstrat: Hylle i skråning. En del ulike Porifera, samt muddersjøstjerner (*Ctenodiscus crispatus*), Bryozoa og påfuglmark (*Sabella pavonina*). Uer (mulig lusuer (*Sebastes viviparus*)) og Porifera observeres langs skråningen. Bilde hentet fra video etter felt, derav ikke samme format som øvrige bilder.

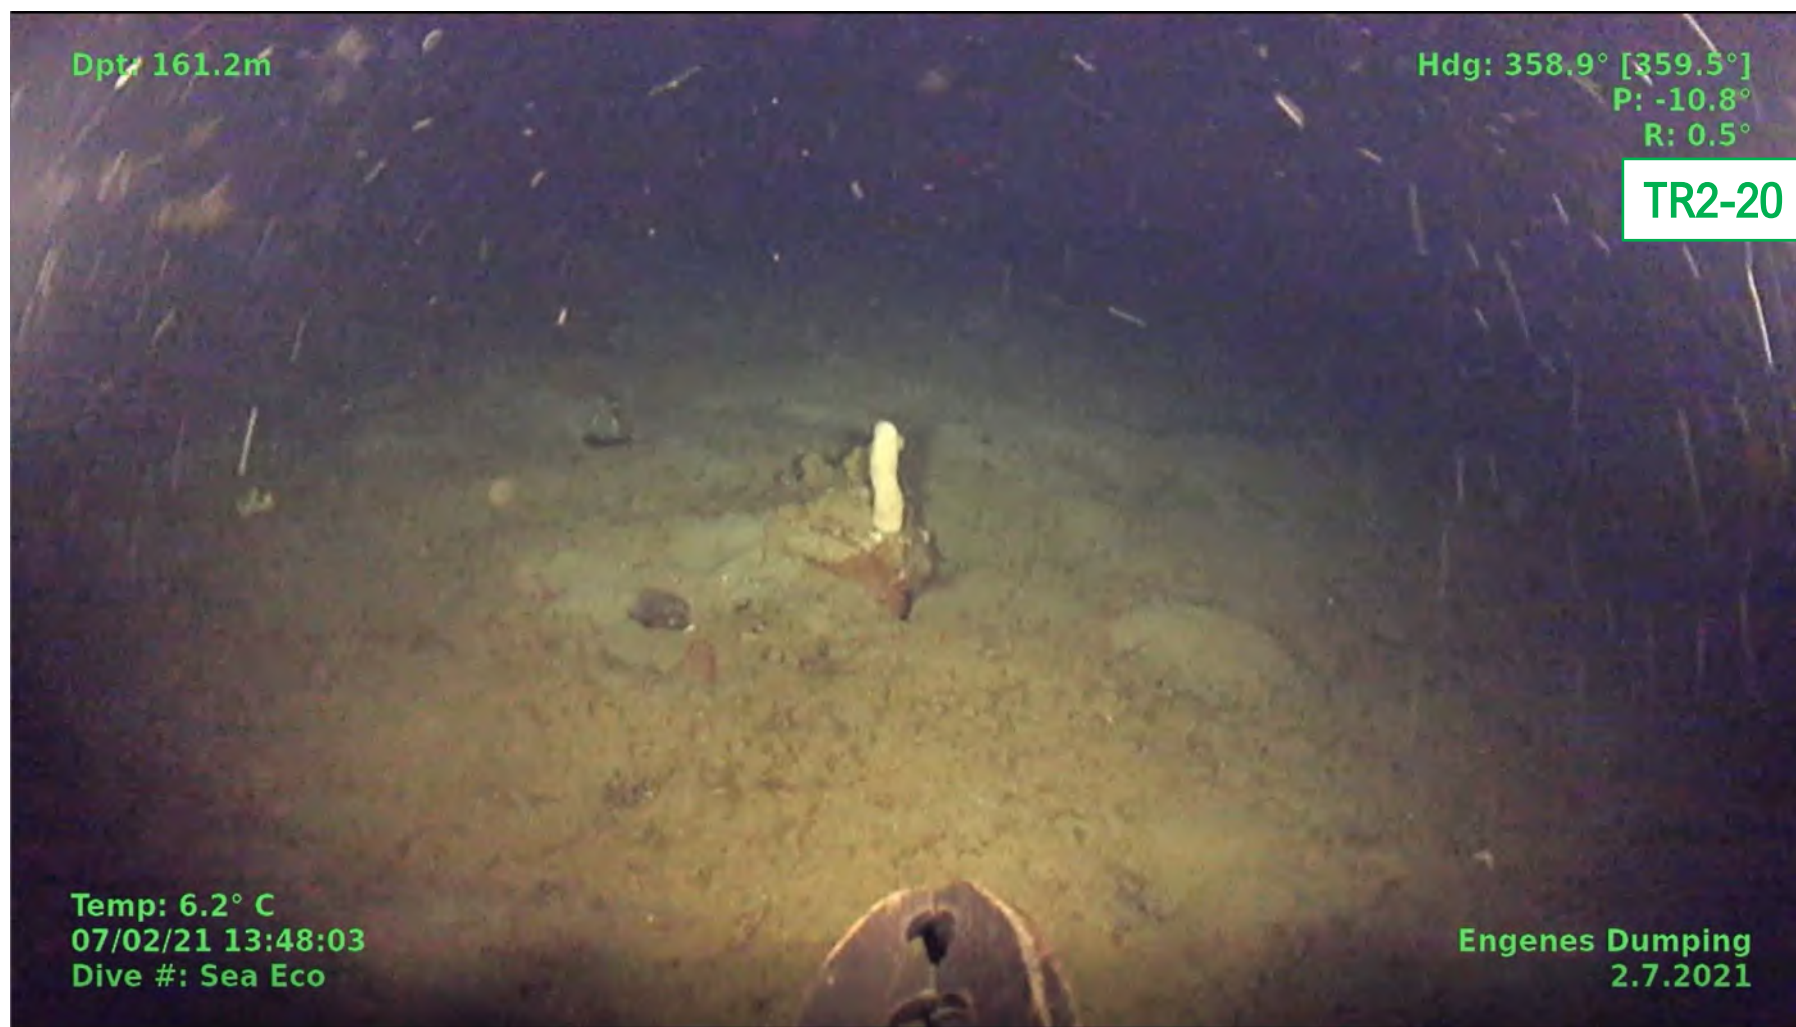
**Figur 49** Bunns substrat: Sand/silt med bioturbiditet. Steiner under tynt sedimentlag. Ulike typer Porifera, kalkrørorm (Serpulidae) og sjøanemone (Actiniaria) festet på stein, sjøfjær (Pennatulacea). En del børstemarkrør som stikker opp av sedimentet. Observerer også en del ulike typer Porifera, rødpølser (*Parastichopus tremulus*) og muddersjøstjerner (*Ctenodiscus crispatus*) i området. Bilde hentet fra video etter felt, derav ikke samme format som øvrige bilder.

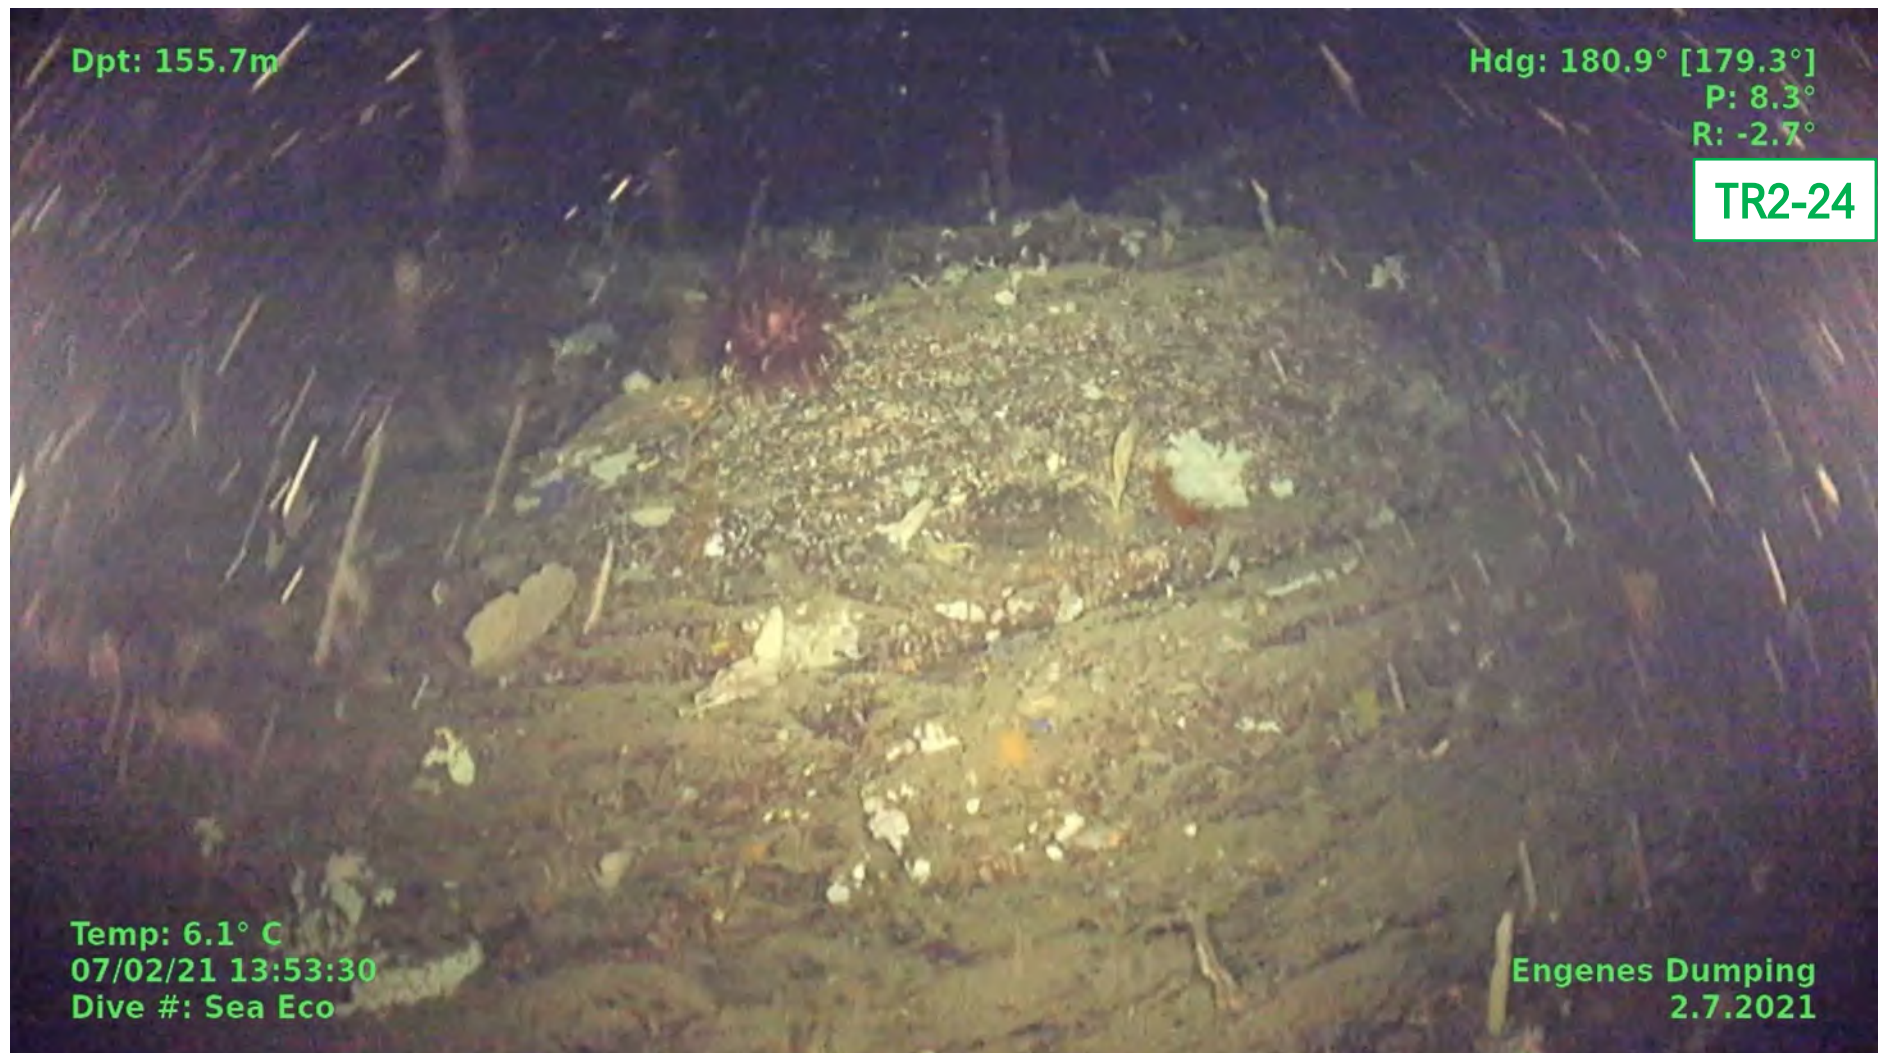
**Figur 53** Bunnssubstrat: Steinvegg. Ulike Porifera, kalkrørorm (Serpulidae), Bryozoa og sjøanemone (Actiniaria). Mulig skorpesvamp med den intense blå fargen (*Hymedesmia paupertas?*). Bilde hentet fra video etter felt, derav ikke samme format som øvrige bilder.

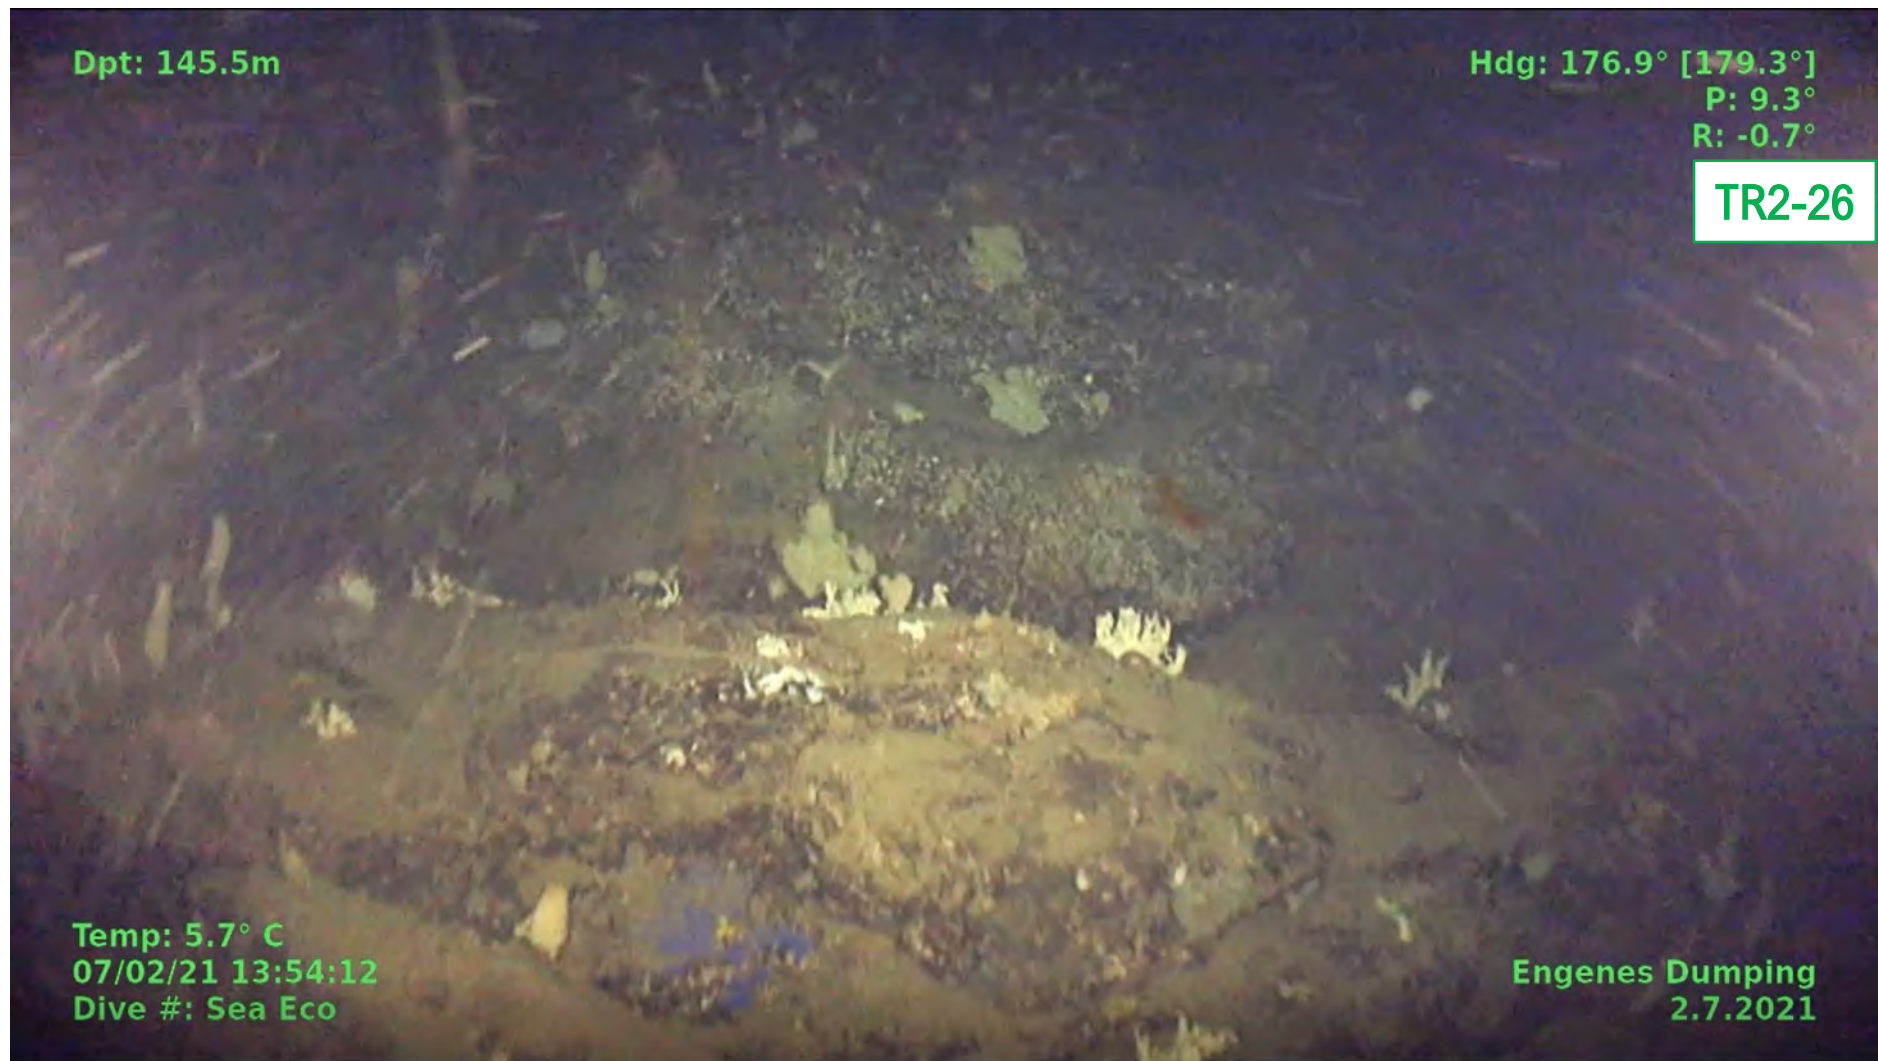
**Figur 55** Øverst av området som vises på det forrige bildet. Også her observeres det som mulig er skorpesvamp med intens blå farge (*Hymedesmia paupertas?*). Flere andre ulike typer Porifera og Bryozoa. Bilde hentet fra video etter felt, derav ikke samme format som øvrige bilder.

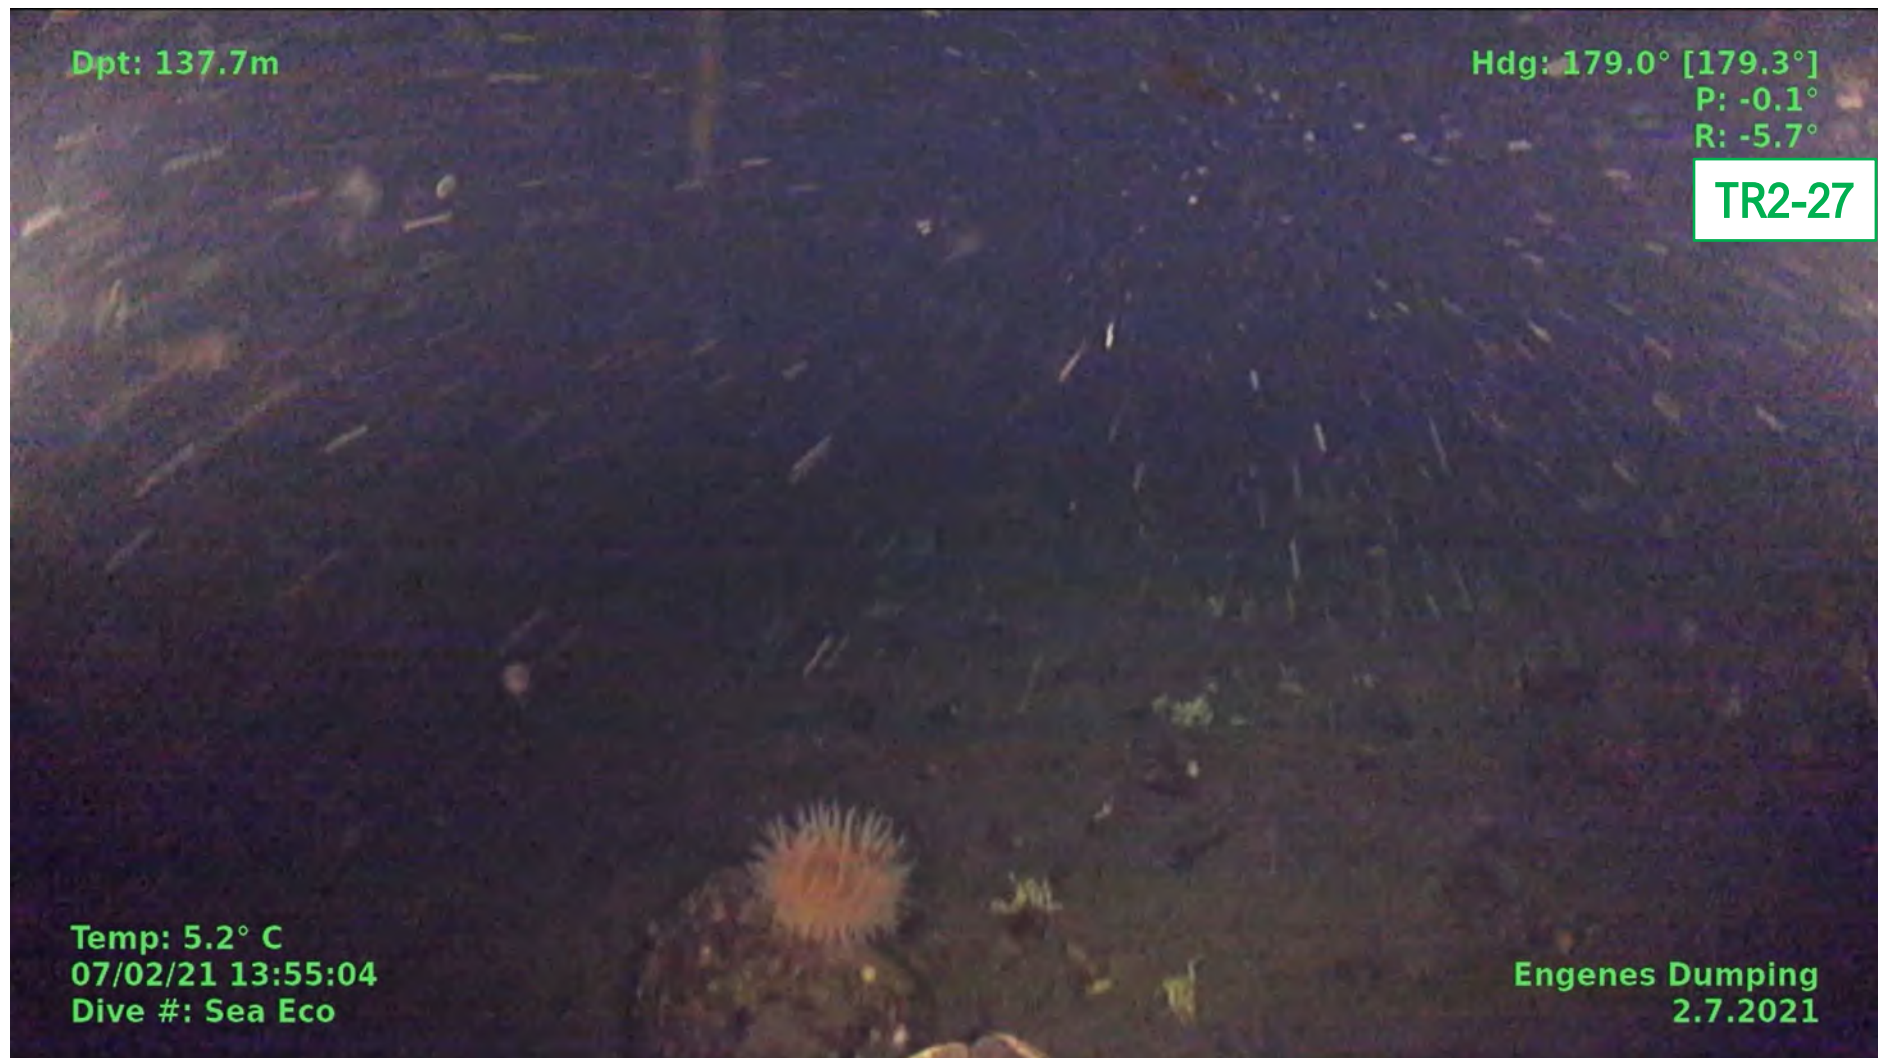
**Figur 56** Bunnsstrat: Sand/silt med en del stein. Sjøanemone (Actiniaria) og kalkrørorm (Serpulidae) på stein. Ulike Porifera rundt. Det observeres relativt høy tetthet av Porifera i området. Det observeres også rødpolser (*Parastichopus tremulus*), korstroll (*Asterias rubens*) og Bryozoa i området. Bilde hentet fra video etter felt, derav ikke samme format som øvrige bilder.

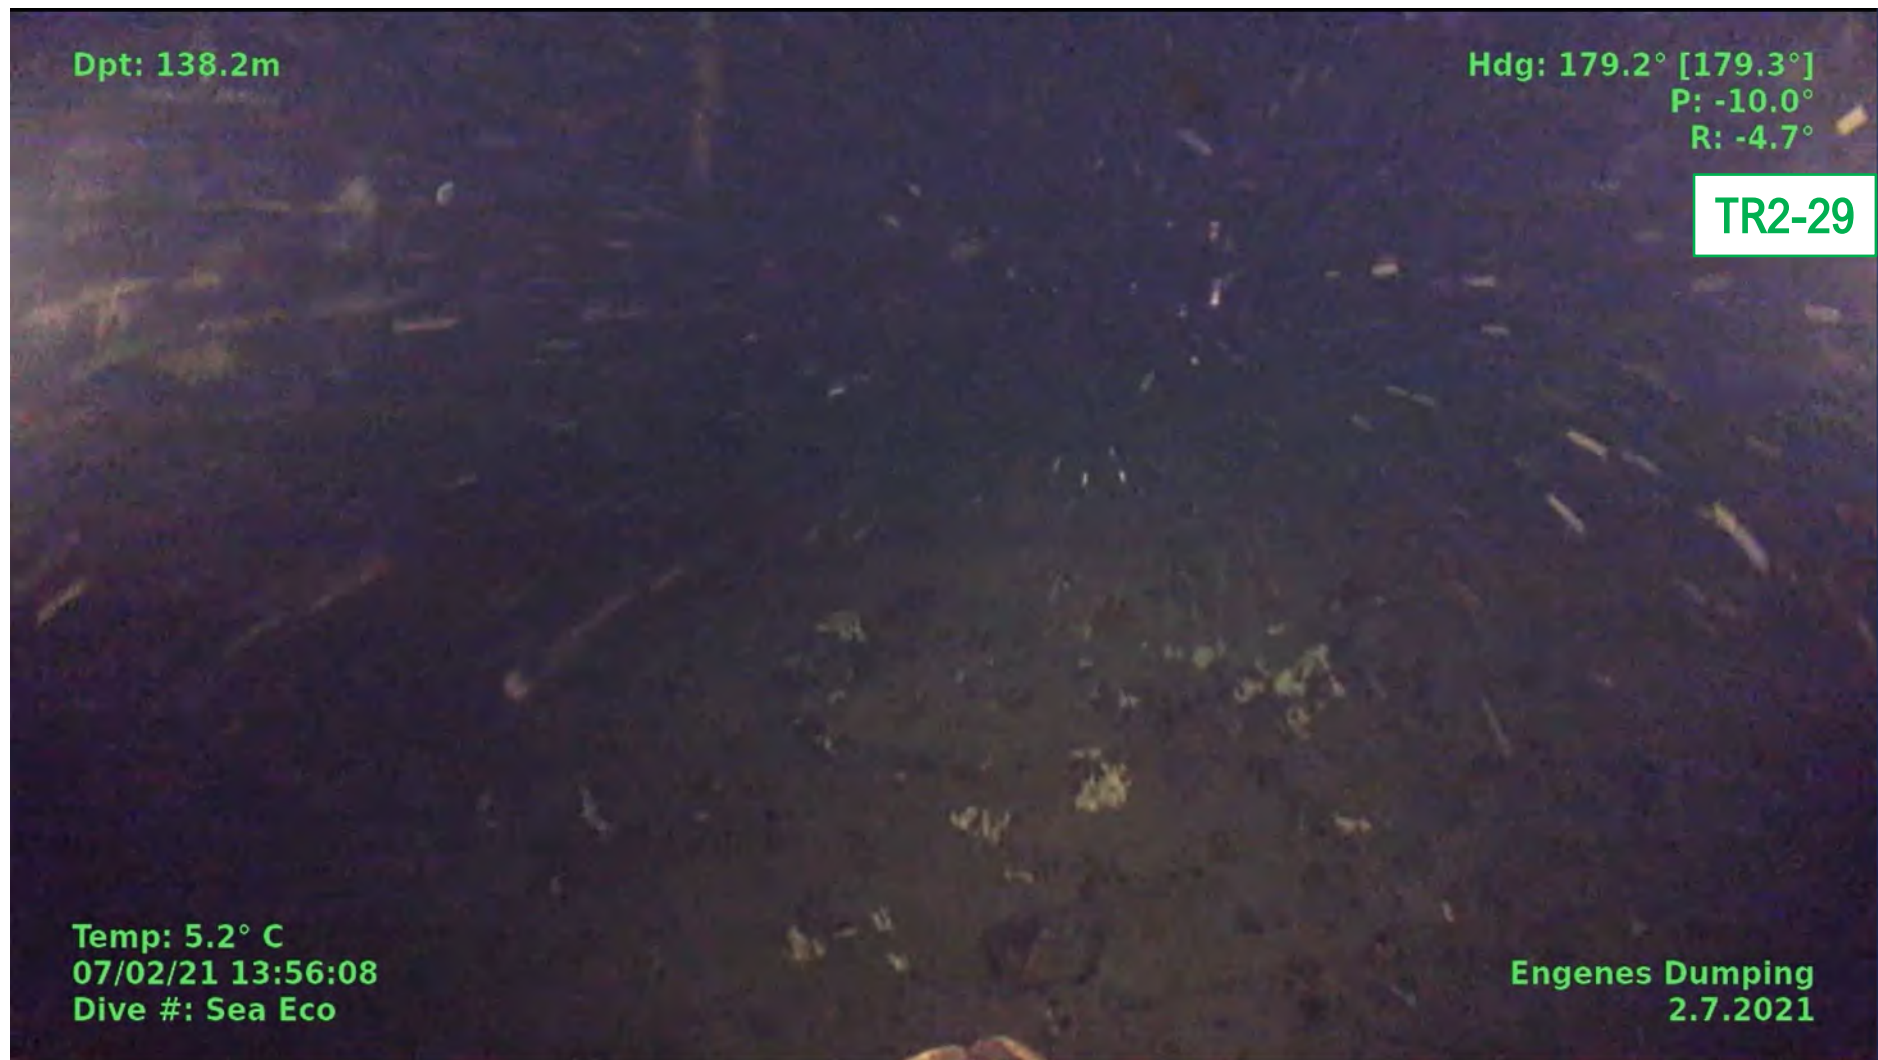
**Figur 58** Bunnsubstrat: Sand/silt med noe stein. Et begrenset område med en del Porifera av ulike typer. Området er preget av sporadiske observasjoner av i hovedsak Porifera (ikke fullt så høy tetthet som i andre områder), muddersjøstjerner (*Ctenodiscus crispatus*) og rødpølser (*Parastichopus tremulus*). Bilde hentet fra video etter felt, derav ikke samme format som øvrige bilder.

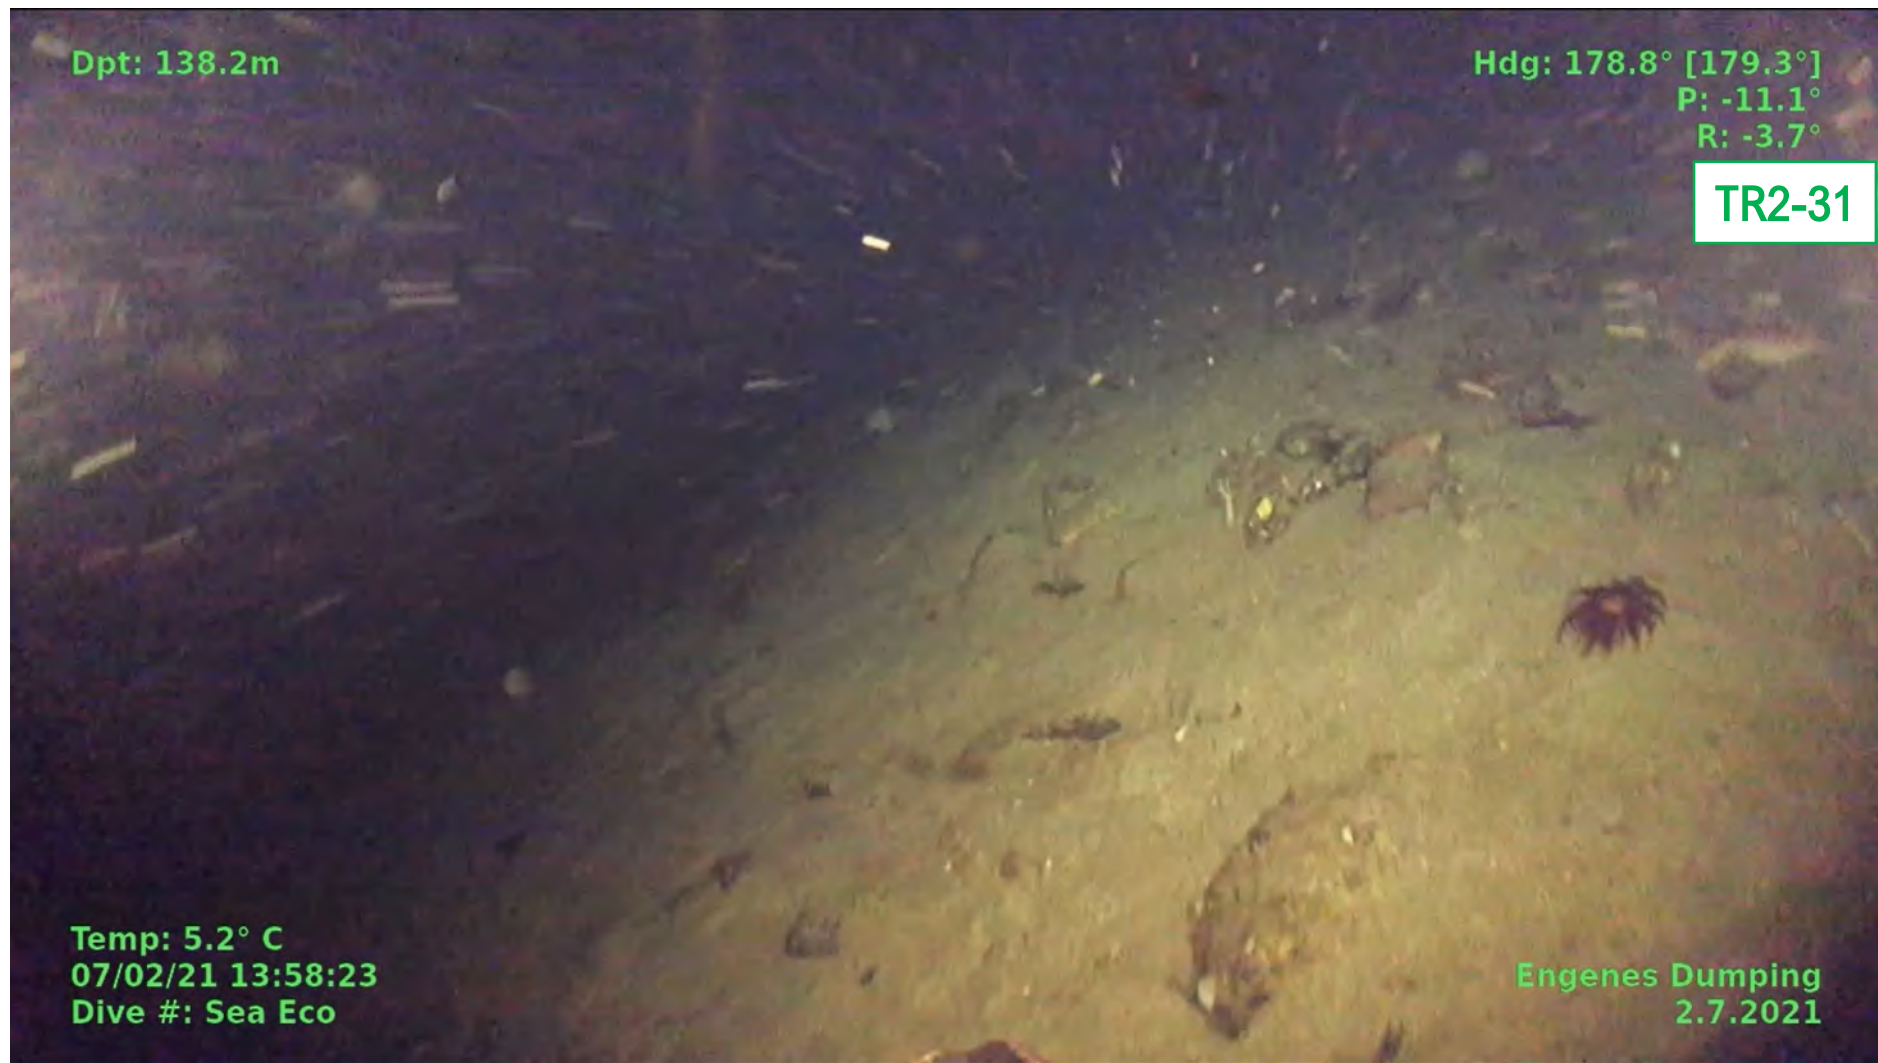
**Figur 60** Bunnsubstrat: Sand/silt med noe stein. Sjøanemone (Actiniaria), rødpølse (*Parastichopus tremulus*) og Bryozoa. Observeres også ulike Porifera i området. Bilde hentet fra video etter felt, derav ikke samme format som øvrige bilder.

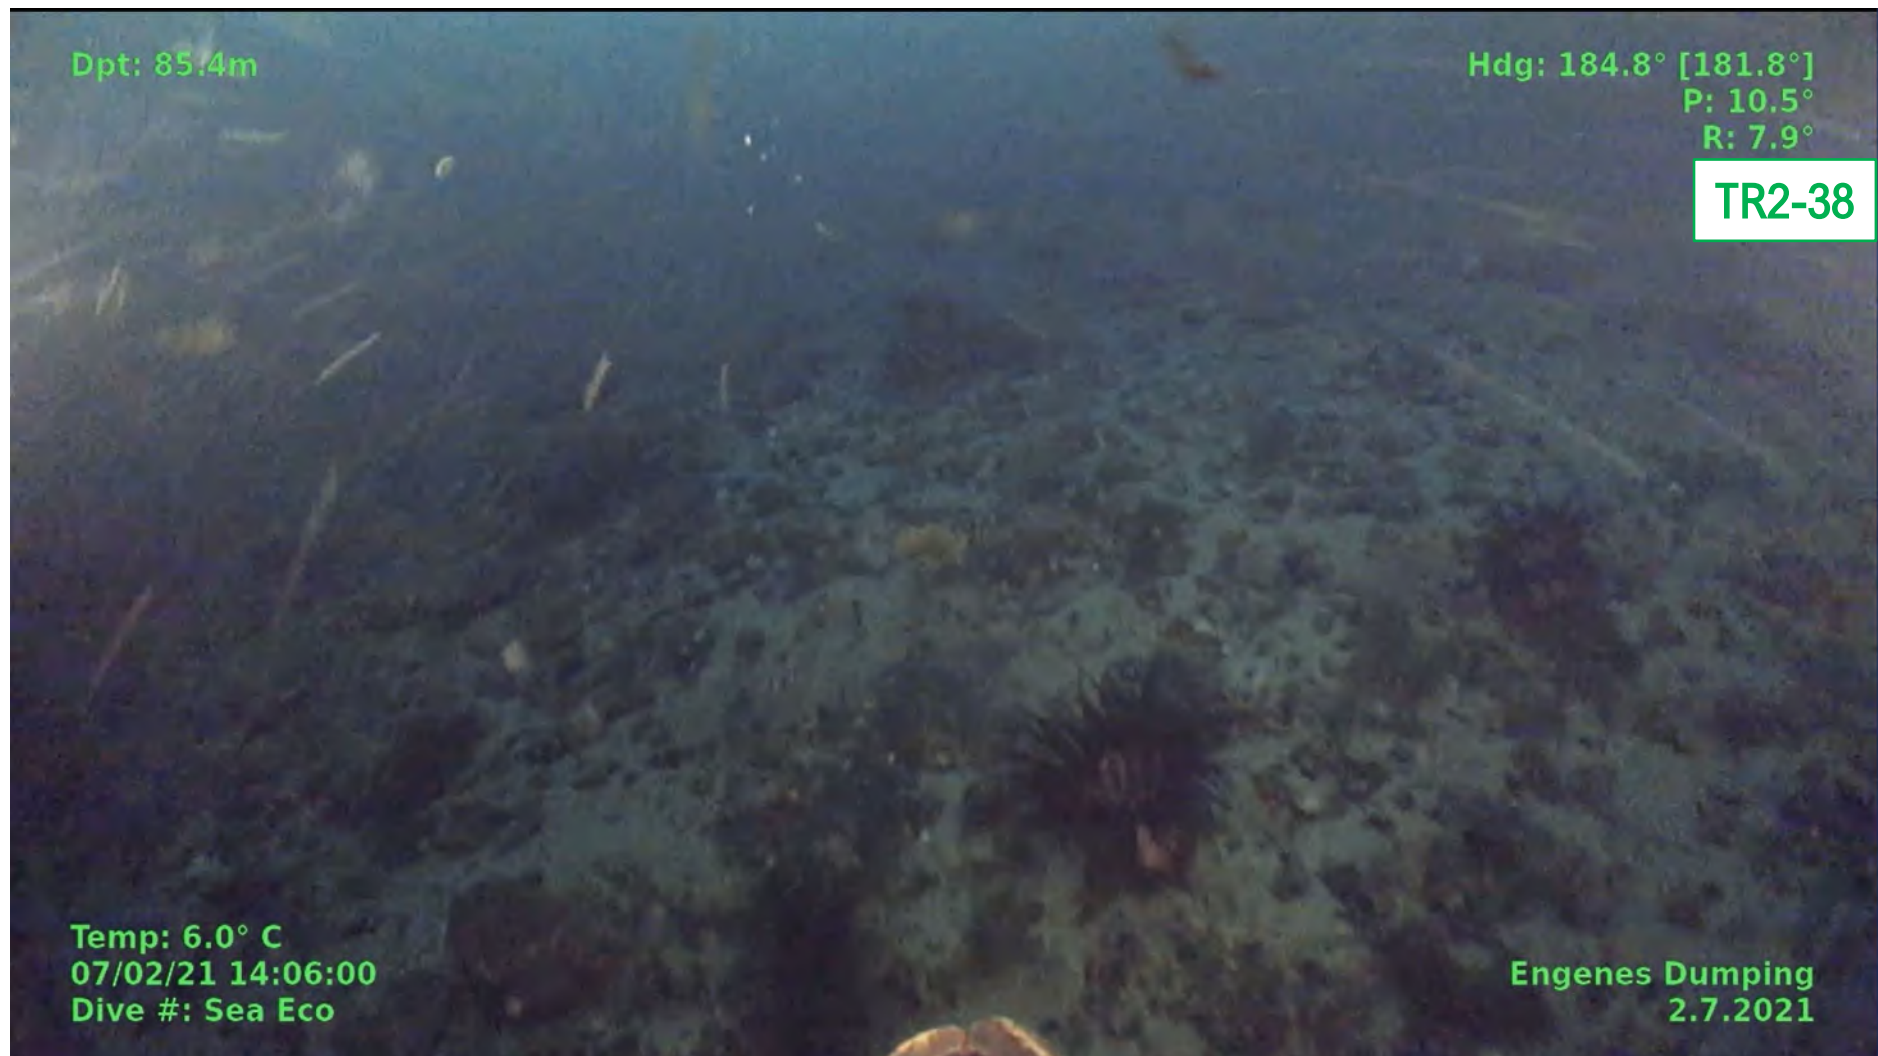
**Figur 67** Bunnsubstrat: Grovere sedimenter med mye stein. Kan være rester av tidligere dumpede mudringsmasser. Ulike Porifera og kalkrørorm (Serpulidae) festet til stein. Flere sjøanemoner (Actiniaria). Bilde hentet fra video etter felt, derav ikke samme format som øvrige bilder.

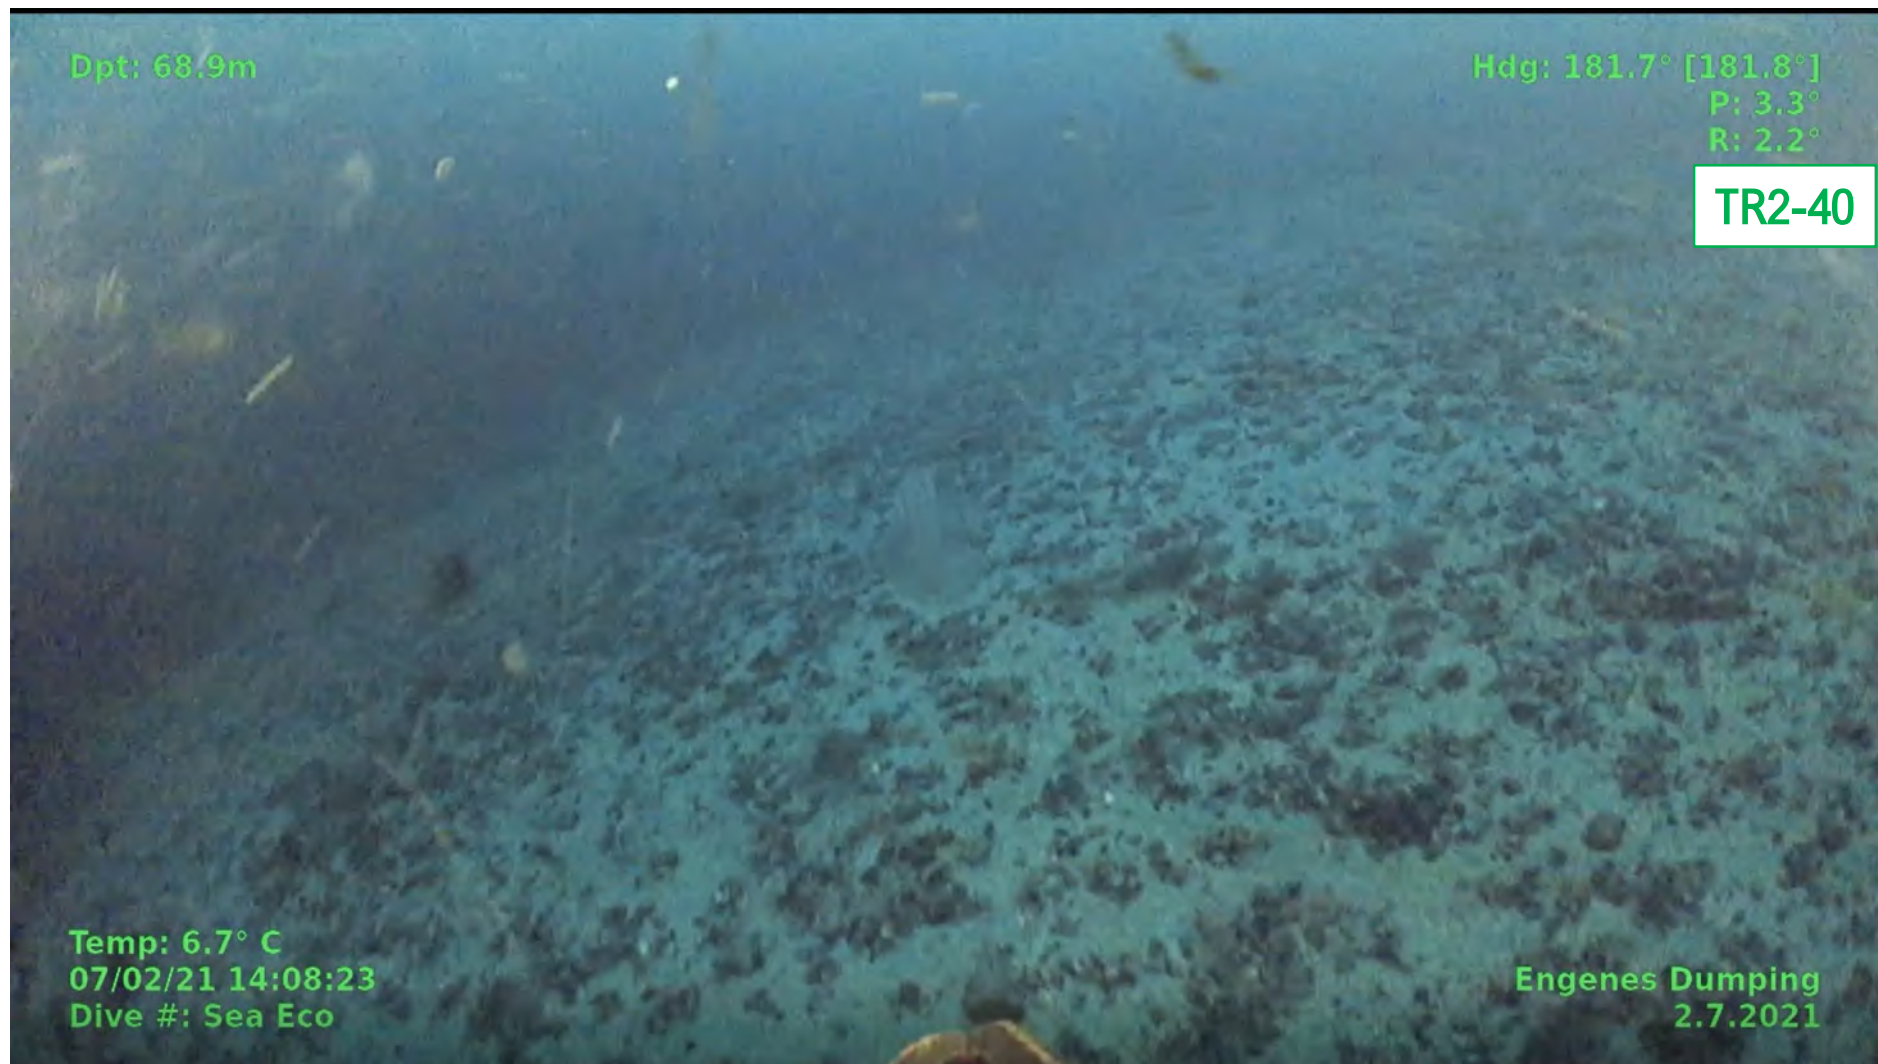
**Figur 69** Bunnsubstrat: Grovere sedimenter. Kan være rester av tidligere dumpede mudringsmasser. Observeres en del glassmanet (*Aurelia aurita*) i vannsøylen. Det kan sees en manet midt i bildet. Bilde hentet fra video etter felt, derav ikke samme format som øvrige bilder.
