### NTP NASJONAL TRANSPORTPLAN 2018-2027 TROMS FYLKE - UTTALELSE

| <b>Multiconsult</b><br>www.multiconsult.no | IBESTAD KOMMUNE<br>ENGENES HAVN<br>OVERSIKTSKART | Status | Fag | Format | Dato |

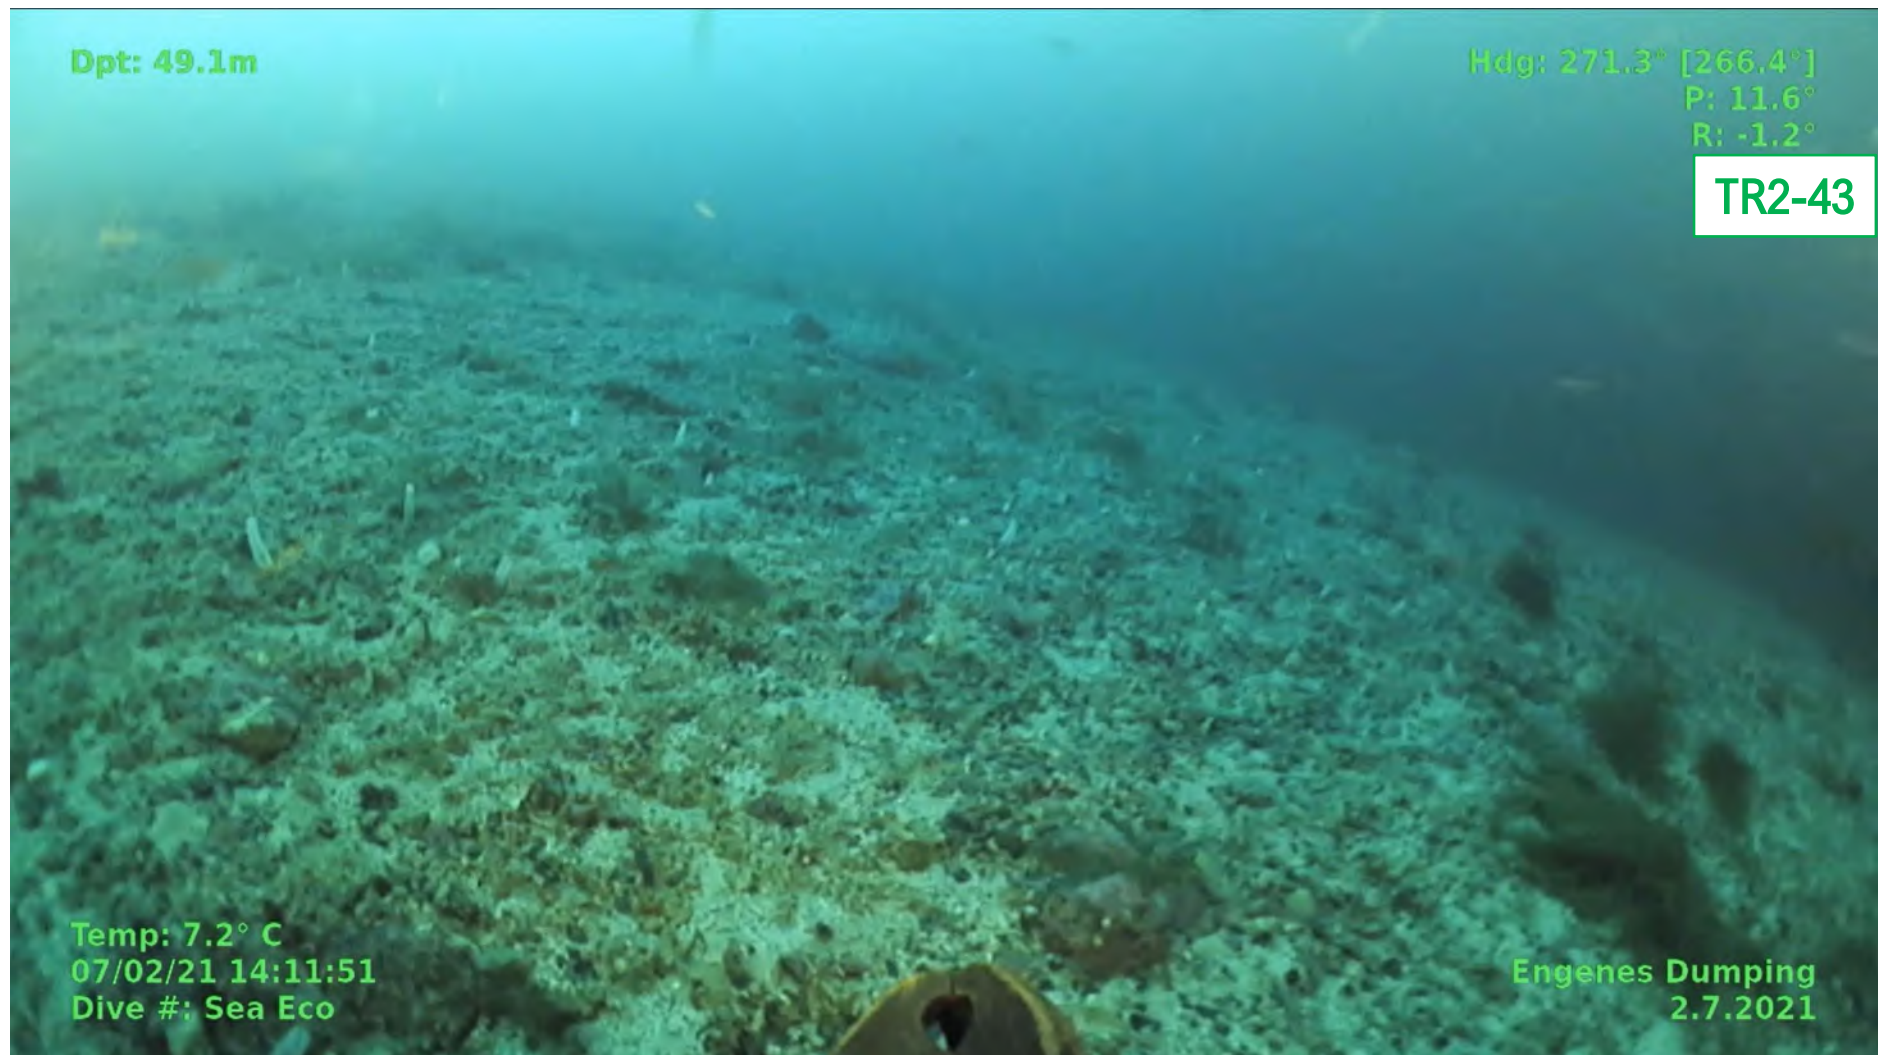
**Figur 72** Bunns substrat: Grovere sedimenter med en del grus. Kan være rester av mudringsmasser fra tidligere dumping. En del sekkdyr (Ascidiacea) og enkeltobservasjoner av sjøstjerner. Det er en del glassmanet (*Aurelia aurita*) i vannsøylen. Bilde hentet fra video etter felt, derav ikke samme format som øvrige bilder.

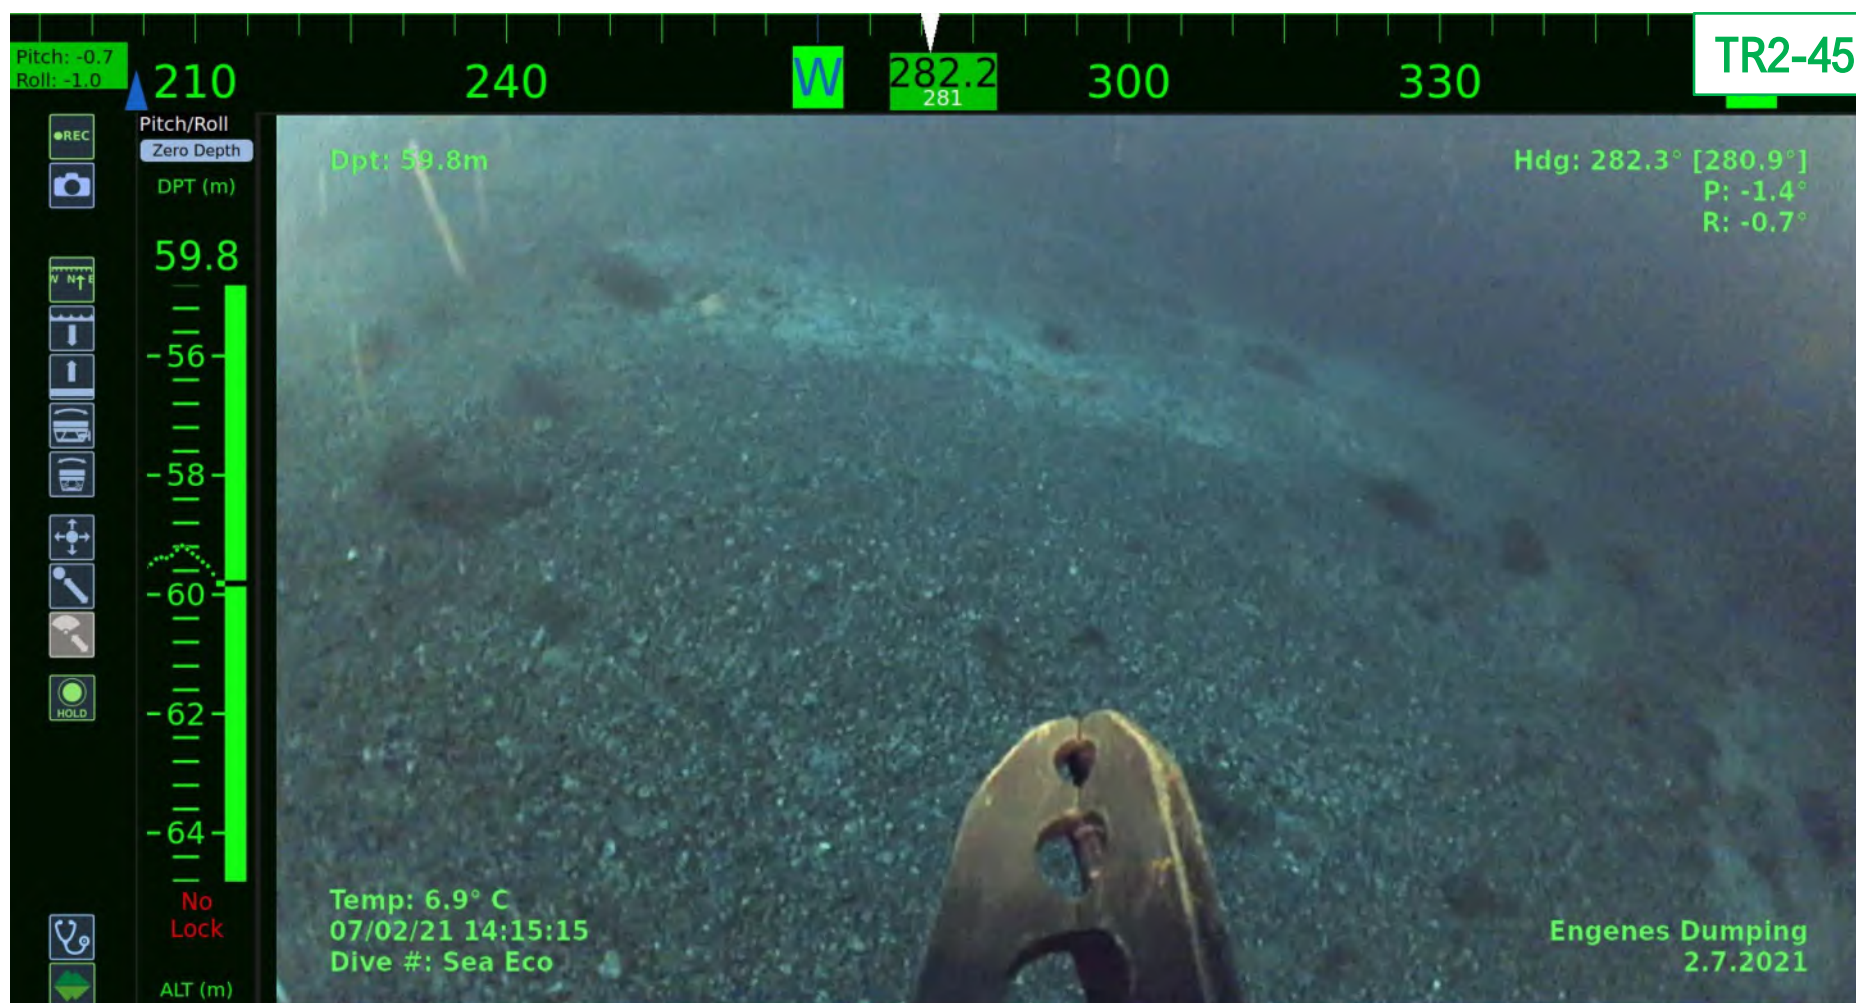
**Figur 74** Bunnsubstrat: Grovere sedimenter. Rester av mudringsmasser fra tidligere dumping. Sekkdyr (Ascidiacea) og enkeltobservasjoner av sjøstjerner. Det er en del glassmanet (*Aurelia aurita*) i vannsøylen.

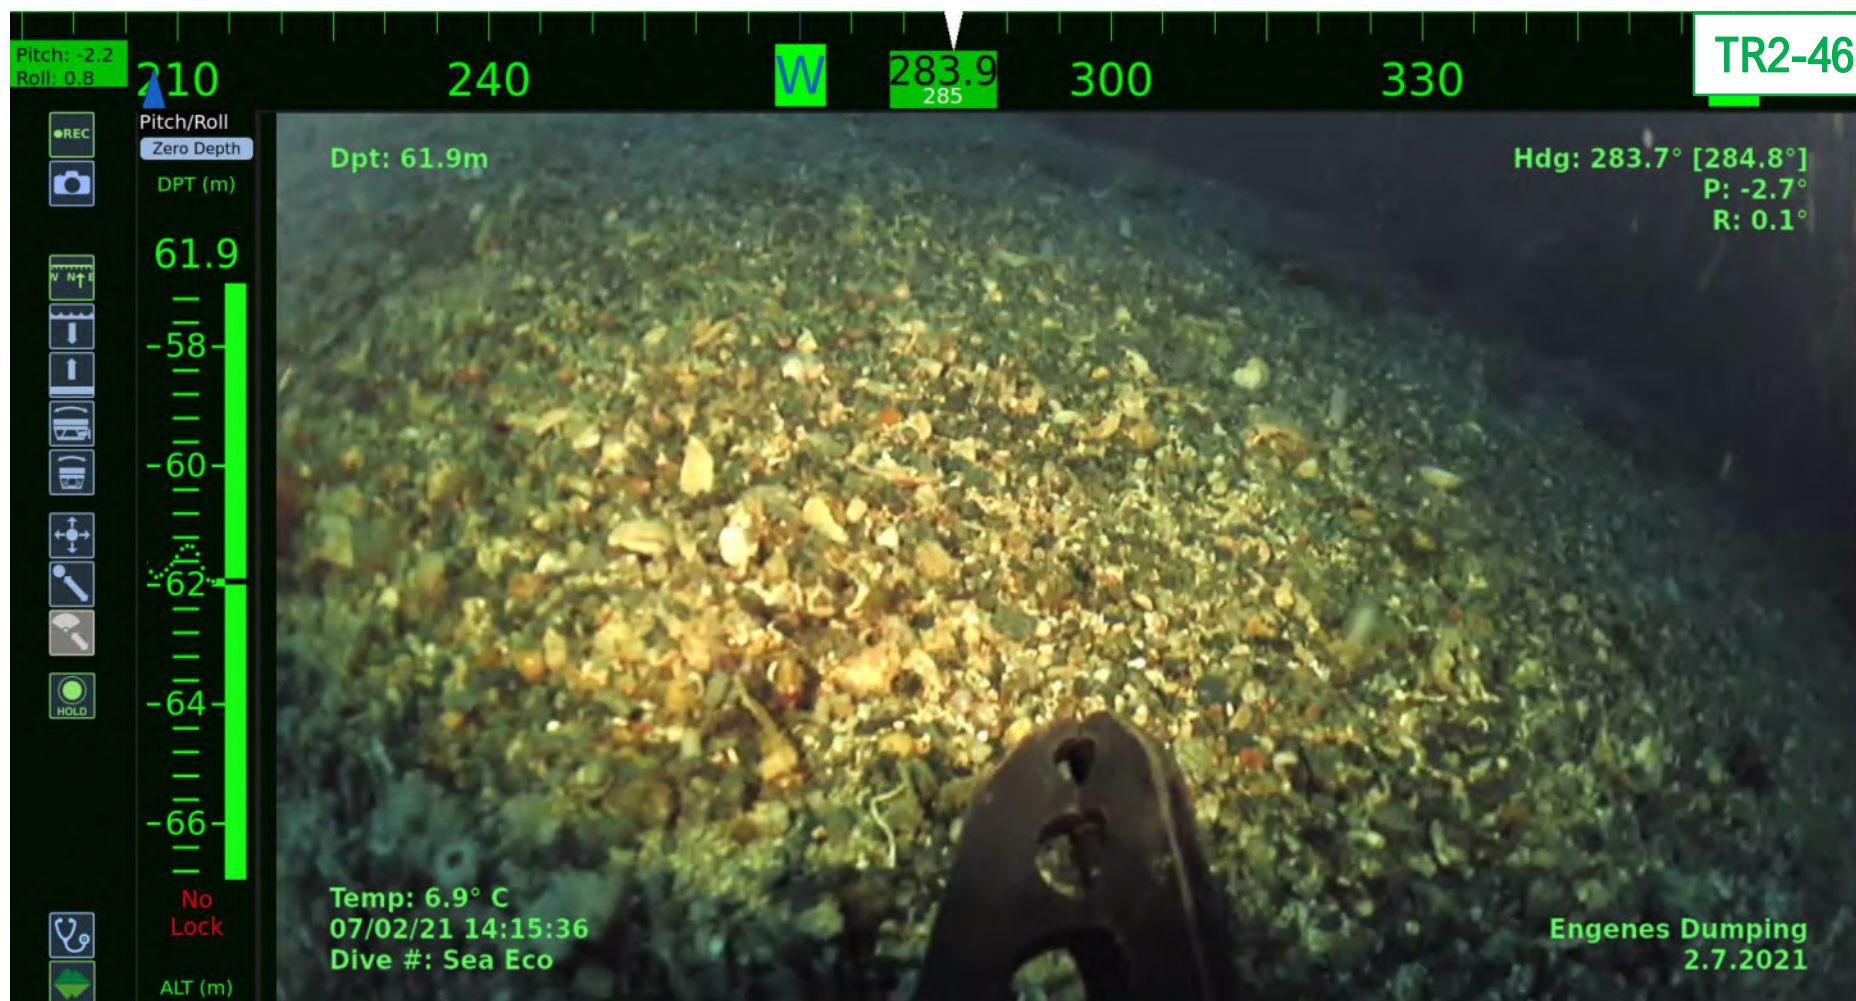
**Figur 75** Bunnsubstrat: Mudringsmasser fra tidligere dumping- nærbilde som viser at massene består av stein av ulik opprinnelse. Sekkdyr (Ascidacea) og enkeltobservasjoner av sjøstjerner. Det er en del glassmanet (*Aurelia aurita*) i vannsøylen.

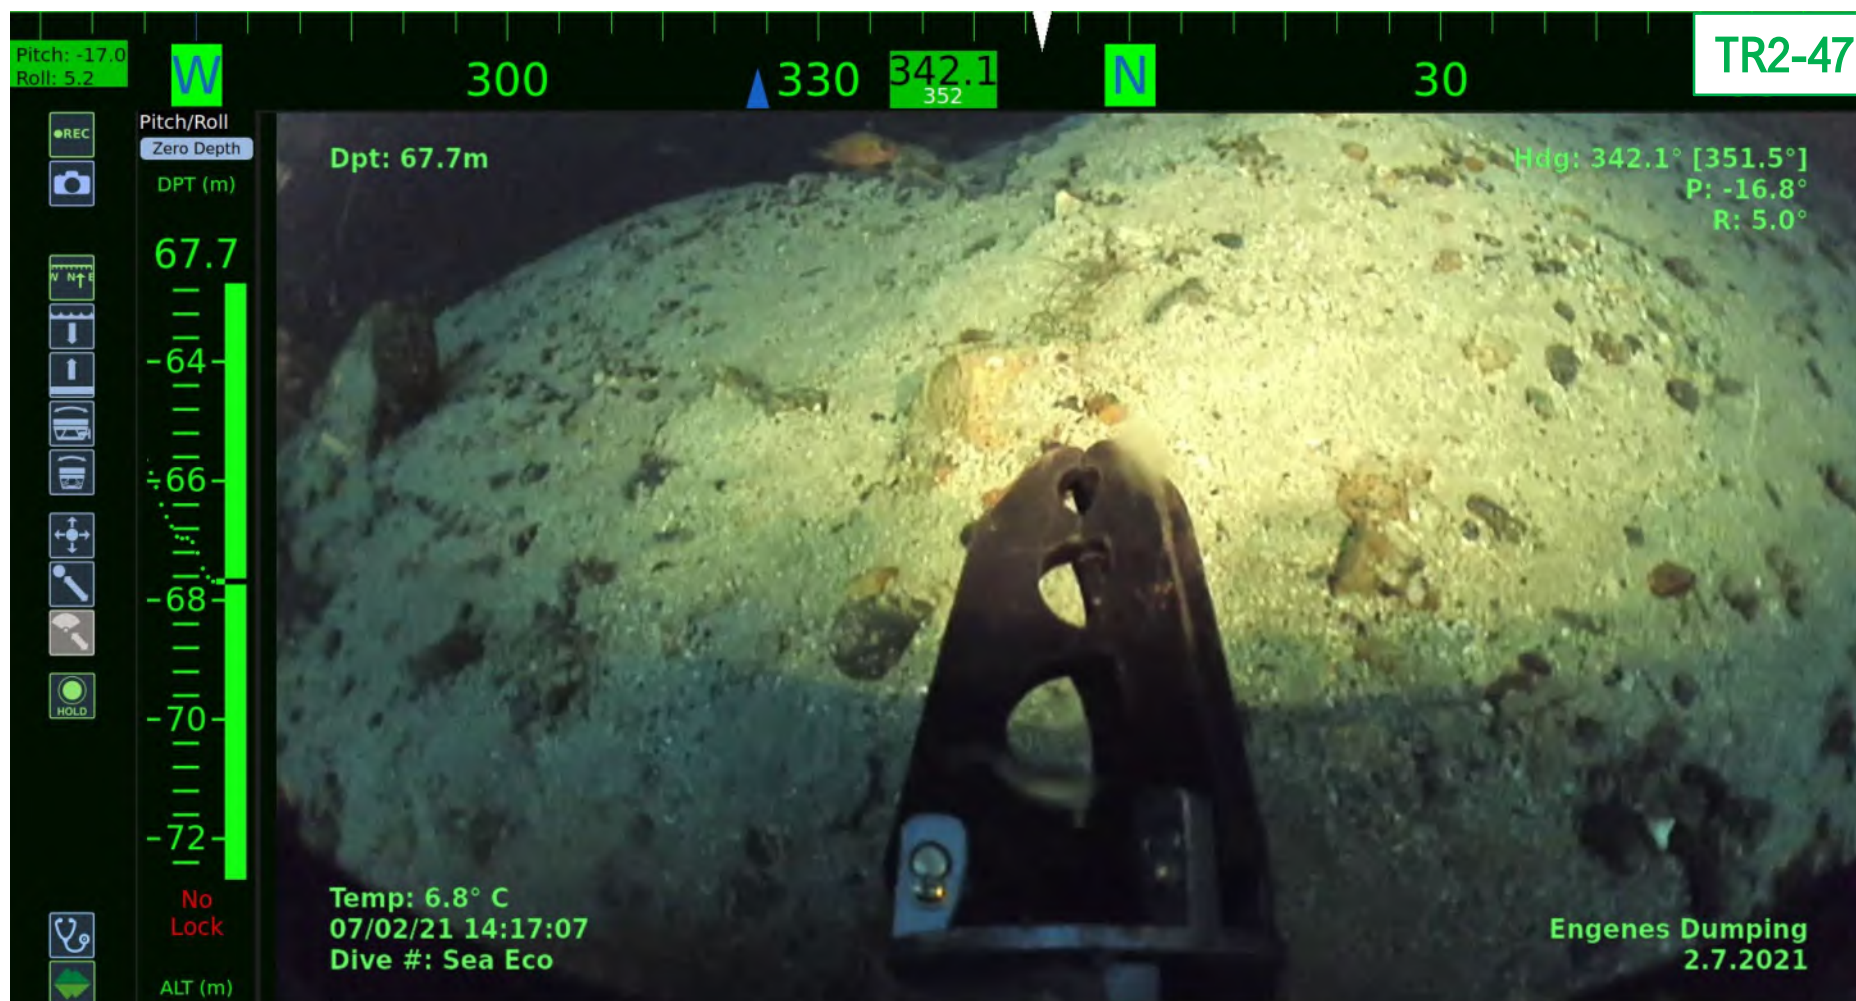
**Figur 76** Bunnsubstrat: Grovere sedimenter med sandlag over. Det kan sees en uer (mulig lusuer (*Sebastes viviparus*)) bak i bildet. Det observeres en del små fisk i området og en del glassmanet (*Aurelia aurita*) i vannsøylen. Enkeltobservasjoner av sjøstjerner i området.

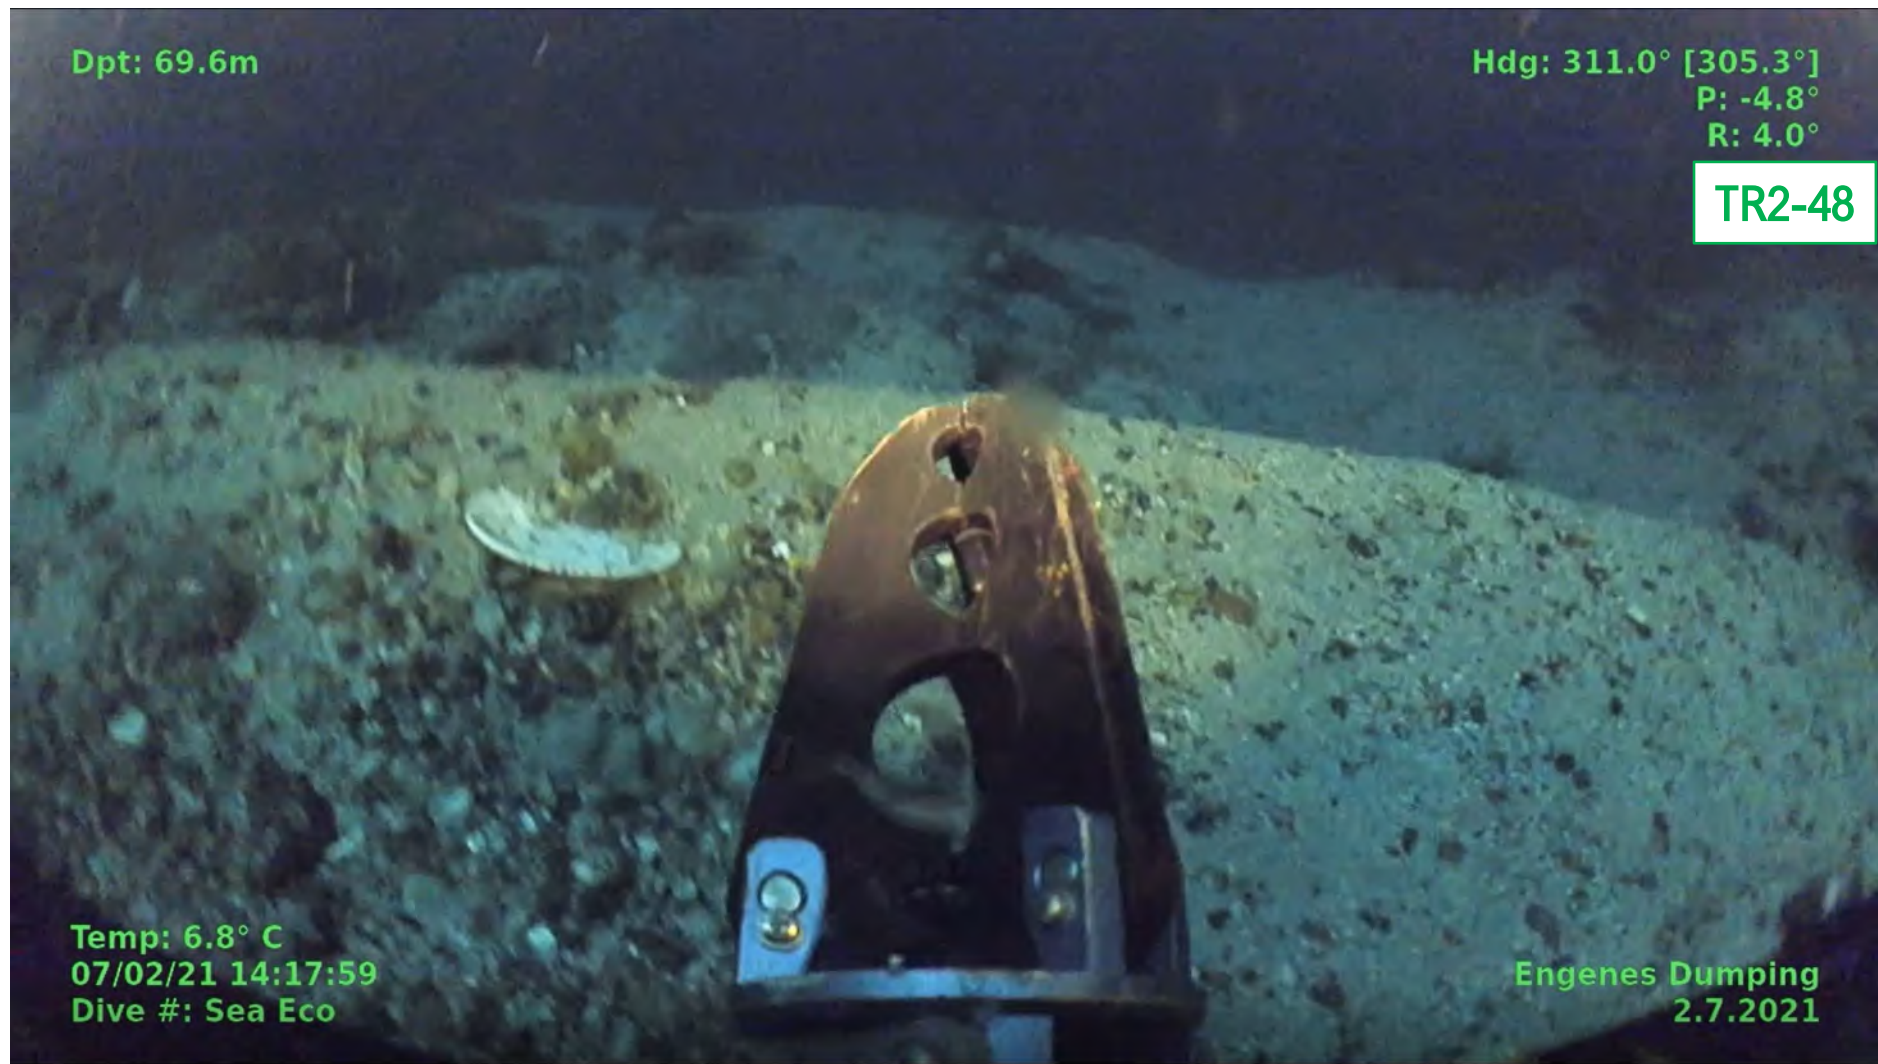
**Figur 77** Hel porselenstallerken halvt nedgravd i sedimentet, dette er tidligere dumpede mudringsmasser fra Engenes havn. Bilde hentet fra video etter felt, derav ikke samme format som øvrige bilder.

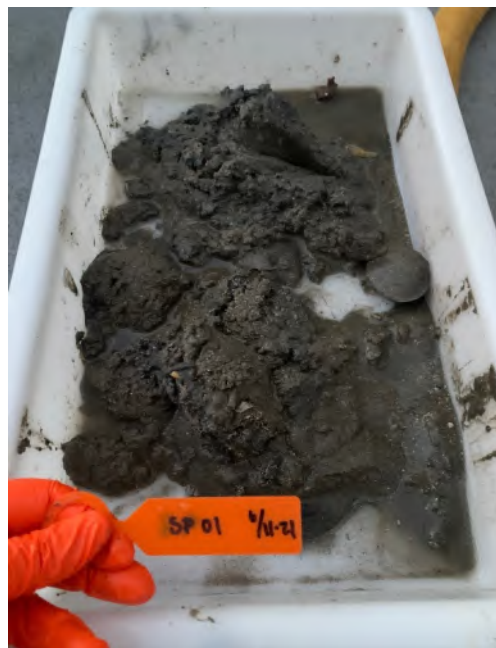
| <b>Beskrivelse av prøven:</b><br>Sandholdige, mørke sedimenter, en del finstoff.<br><b>Fylling:</b> 9 cm: 9,5 cm<br><b>Uforstyrret overflate:</b> Ja: Ja<br><b>Prøven behandlet:</b> 06.11: Homogen, delt i 2<br>26.11: Tatt ut prøver øvre og nedre del av grabben<br><b>Elektrokjemiske målinger</b><br><b>pH:</b> 7,34: 7,36<br><b>Redox mV:</b> -48: 77: -59<br><b>Temp ° C:</b> 8,1:5,4<br><b>Lukt:</b> Svak H <sub>2</sub> S, Svak H <sub>2</sub> S<br><b>Biota:</b><br>06.11.2021 Martaum, kuskjell, fire små kråkebller, div.mangebørstemarken.<br>26.11.21 Martaum, en liten kråkeblle, en del tangrester, div.mangebørstemarken.<br><b>Merknader:</b><br>06.11: Litt småstein og biota fjernet før prøvetakning.<br>26.11: Biota fjernet før prøvetakning | | | | | |

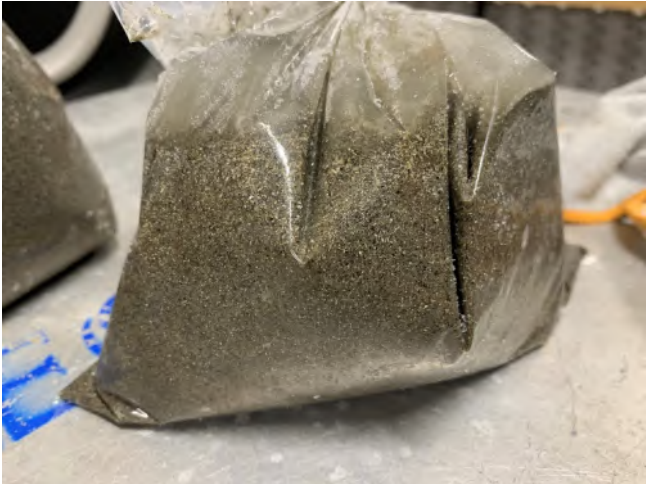
| <b>Beskrivelse av prøven:</b> | | | <p>Stasjon 2 måtte vi flytte båten pga. annen båt som skulle legge til kai inne i havna – ble veldig uklart bilde av prøven i plastbakken – så derfor bilde av prøven i rislanposen i stedet.</p> | | |
| Sandholdige, mørke sedimenter, en del finstoff. | | | | | |
| <b>Fylling:</b> | 9 cm | | | | |

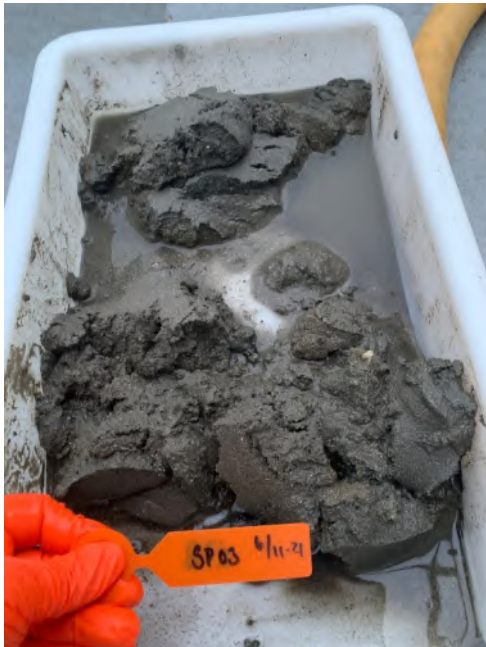
| <b>Beskrivelse av prøven:</b> | | | | | |
| Sandholdige, mørke sedimenter, en del finstoff. | | | | | |
| <b>Fylling:</b> | 9 cm | | | | |

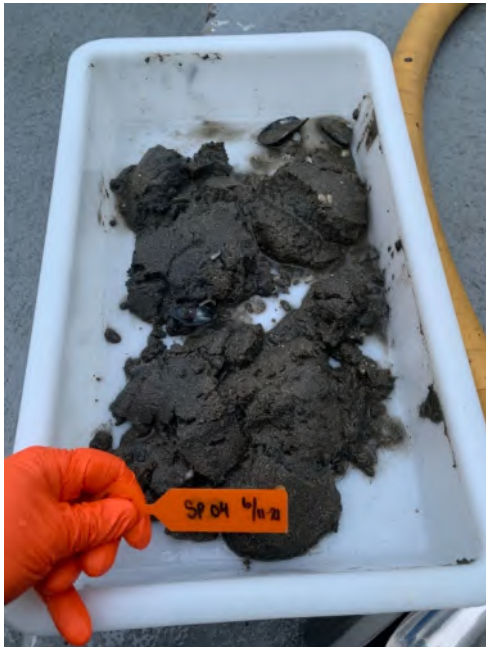
| <b>Beskrivelse av prøven:</b> | | | | | |
| Sandholdige, mørke sedimenter, en del finstoff. | | | | | |
| <b>Fylling:</b> | 8 cm | | | | |

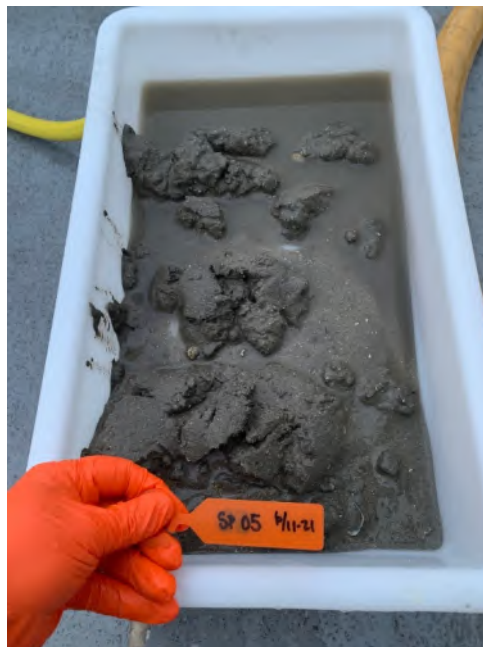
| Prøve nr. | SP05 – i hht. prøvetakningsplan Norconsult AS for lbestad kommune | | | | |
|---|---|---|---|---|---|
| <b>Beskrivelse av prøven:</b><br>Sand og siltholdige sedimenter<br><b>Fylling:</b> 8 cm; 9cm<br><b>Uforstyrret overflate:</b> Ja: Ja<br><b>Prøven behandlet:</b> 06:11 Homogen, delt i 2<br>26.11: Tatt ut prøver øvre og nedre del av grabben<br><b>Elektrokjemiske målinger</b><br><b>pH:</b> 7,50; 7,62<br><b>Redox mV:</b> 112; 78<br><b>Temp ° C:</b> 8,1; 5,6<br><b>Lukt:</b> Ingen/ingen<br><b>Biota:</b><br>06.11: Martaum, div. skjell, div. mangebørstemarkar.<br>26.11: Div. mangebørstemarkar, Martaum, 2 snegler og en del tangrester<br><b>Merknader:</b><br>06.11: Litt småstein og biota fjernet før prøvetakning<br>26.11: Småstein/grus i flere grabbhugg før endelig prøve ble godkjent. Biota fjernet før prøvetakning. | | | | | |

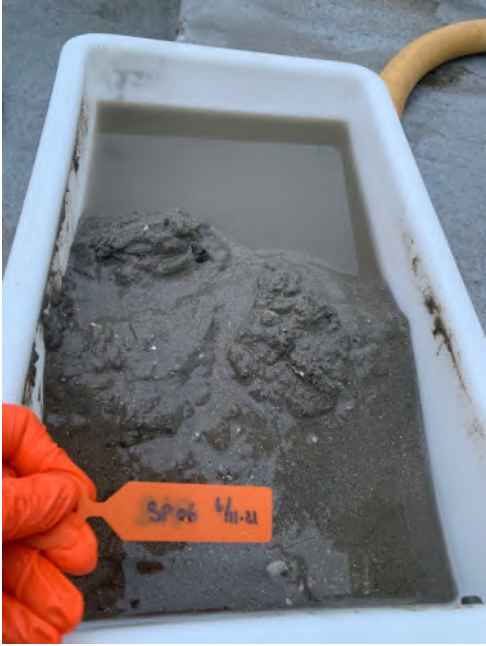
| <b>Beskrivelse av prøven:</b> | | | | | |
| Sandige sedimenter, en del finstoff. Noen skallfragmenter. | | | | | |
| <b>Fylling:</b> | 9 cm | | | | |

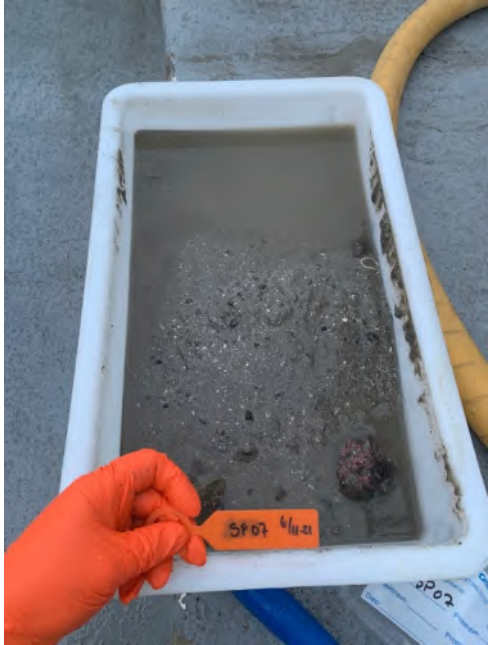
| <b>Beskrivelse av prøven:</b> | | | | | |
| Sandige sedimenter, noe finstoff. Iblandet skjellsand. | | | | | |
| <b>Fylling:</b> | 8 cm | | | | |

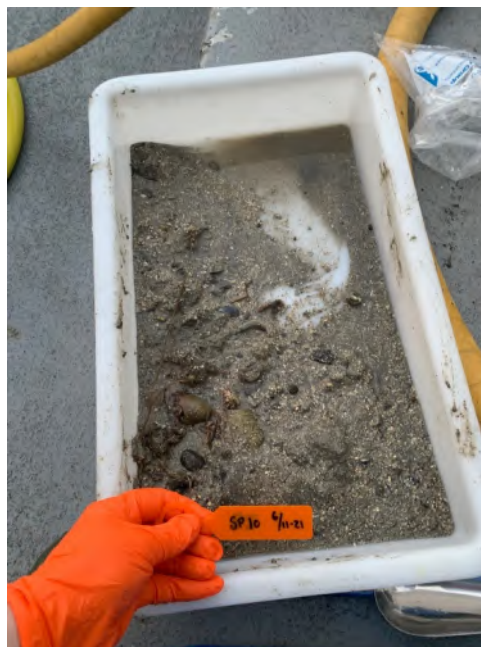
| Prøve nr. | SP10 – i hht. prøvetakningsplan Norconsult AS for lbestad kommune | | | | |
|---|---|---|---|---|---|
| <b>Beskrivelse av prøven:</b><br>Sandholdige, mørke sedimenter, en del finstoff.<br><b>Fylling:</b> 7 cm: 8 cm<br><b>Uforstyrret overflate:</b> Ja: Ja<br><b>Prøven behandlet:</b> 06:11 Homogen, delt i 2<br>26.11: Tatt ut prøver øvre og nedre del av grabben<br><b>Elektrokjemiske målinger</b><br><b>pH:</b> 7,34; 7,56<br><b>Redox mV:</b> 48; 88<br><b>Temp ° C:</b> 8,1; 6,5<br><b>Lukt:</b> Svak H <sub>2</sub> S, Ingen<br><b>Biota:</b><br>06.11: Martaum, 3 små sjømus, 1 stor, div. mangebørstemarkar. 1 sil (fisk) satt fast i grabbåpningen. To små strandkrabber. 1 stor slangestjerne.<br>26.11: Div. polychaeta, liten slangestjerne, liten krabbe, 1 eremittkreps.<br><b>Merknader:</b><br>06.11: Litt småstein og biota fjernet før prøvetakning.<br>26.11: Biota fjernet | | | | | |
