# 2024 : Rapport Vesterelva

**Formål:** Overvåke oppgangen av fisk i Vesterelva med fokus på forhold mellom pukkellaks og naturlige arter som sjørøye, ørret og atlantisk laks.

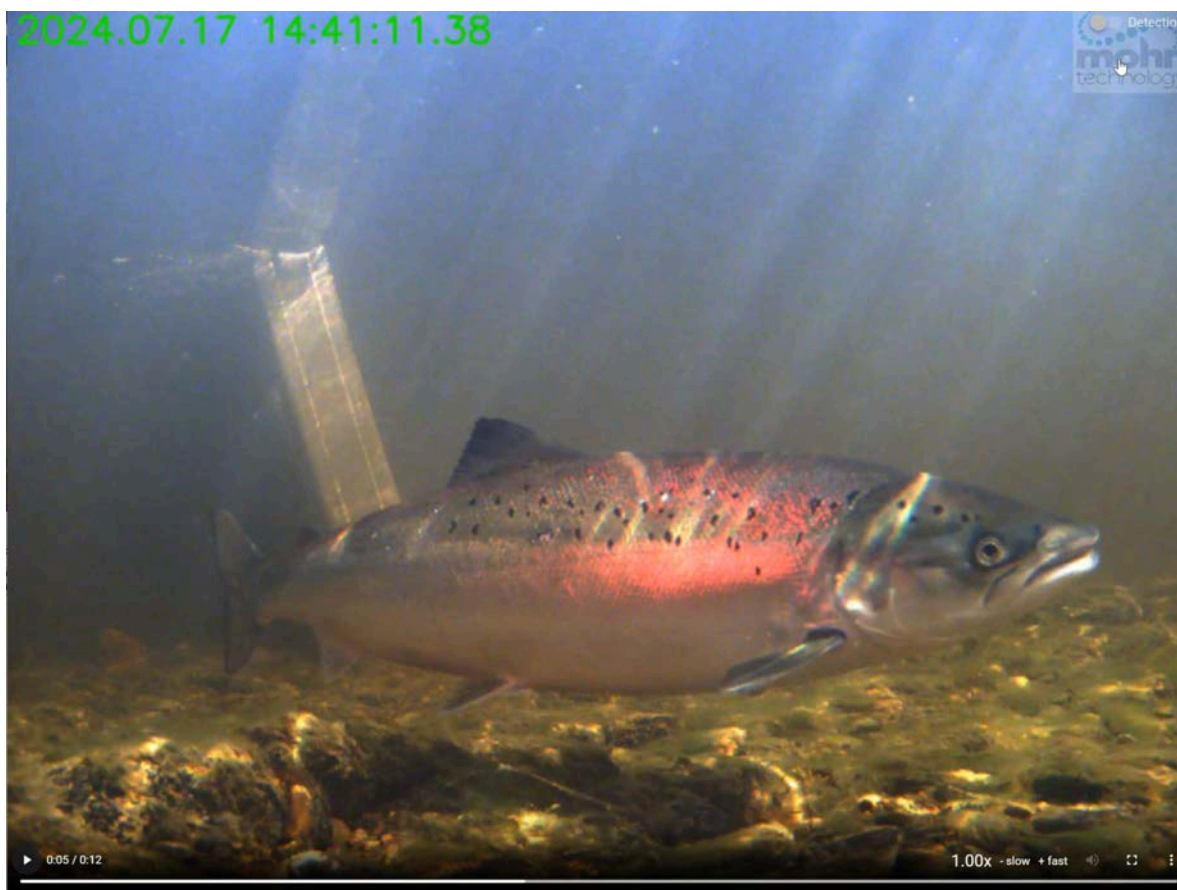
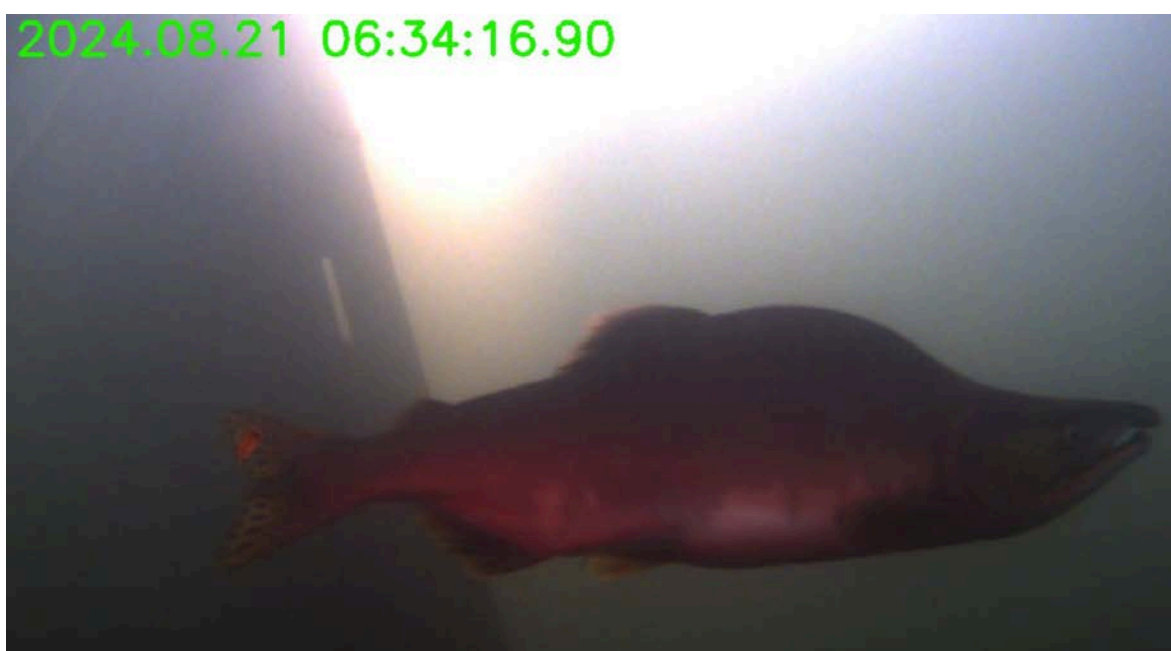
Figur 1: Øverst: Skjermdump som viser hele synsfeltet. Inngang til venstre i bildet. Elven renner fra høyre mot venstre. Nederst: Eksempel på registrert pukkellaks (2024.08.21)

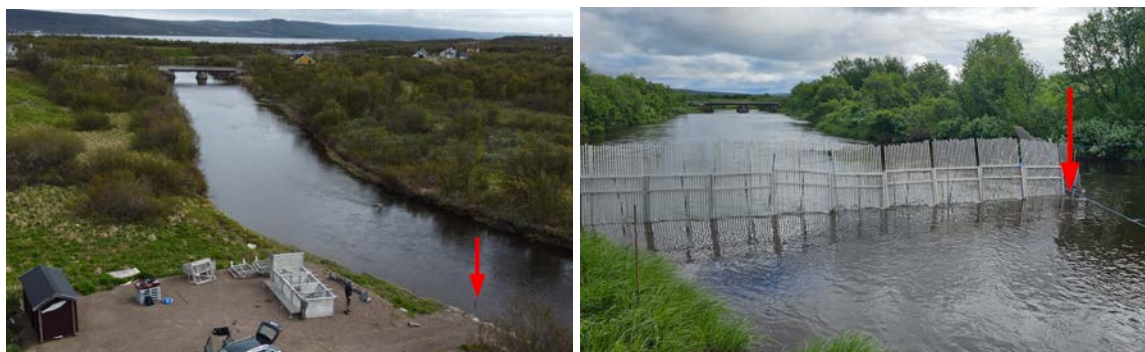
Figur 2 venstre: Oversikt over installasjonen. Styringsskap var montert på bua til venstre i bildet. Kamera er indikert med en rød pil i elven 12 juni. Høyre: Lokal kontakt hadde mulighet til å enkelt flytte systemet når gjerdet var installert, og flyttet til denne posisjon 29 juni.

Installasjonen ble utført 12 juni etter avtale med Nesseby JFF ved Per Eigil Vesterfjeld og Jon Arne Johnsen. Kamera ble plassert i elven på punkt indikert av lokal kontakt, og Nesseby jff kunne flytte systemet når de hadde montert opp ledegjerdet. Ledegjerdet ble montert 29. juni og før dette var det kun noen titalls observasjoner av fisk. Strøm ble trukket fra hus i nærheten og internett ble en kombinasjon av dårlig 4G dekning og litt bedre wifi dekning fra hus i nærheten.

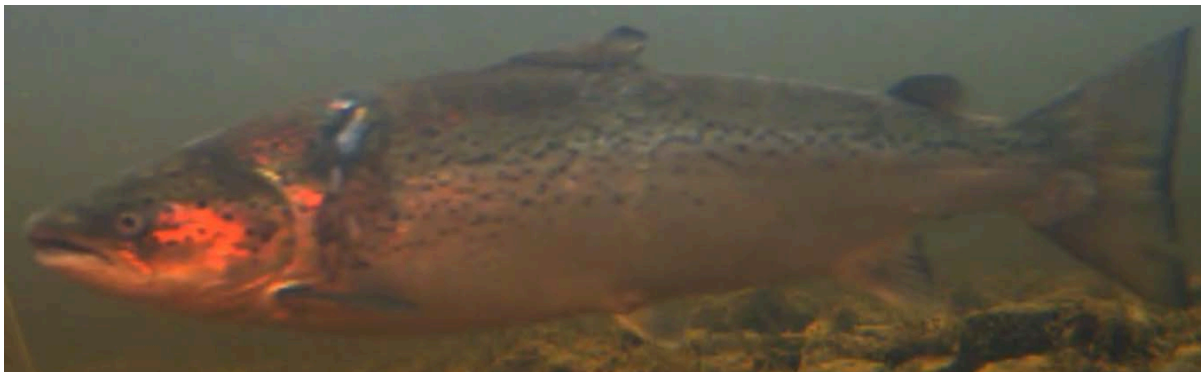
Sårskade potensielt skapt av garn / not 22/09/2024 12:26:07:

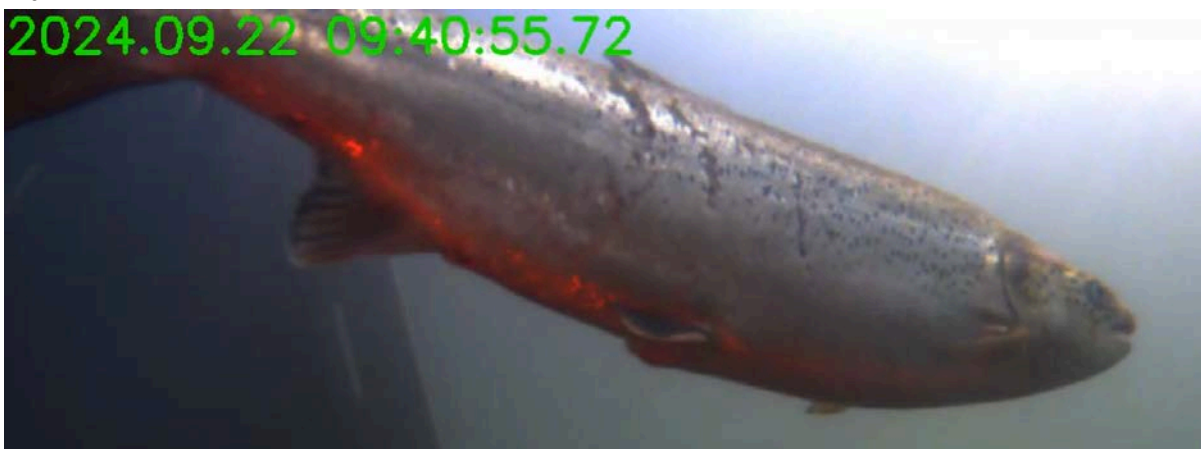
Skjelltap 22/09/2024 09:40:55:

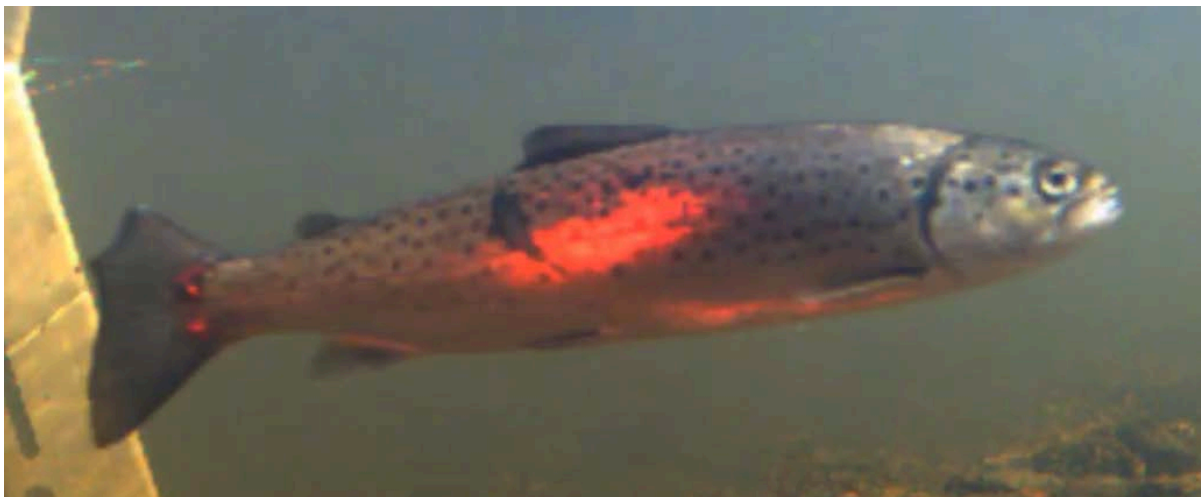
Skjelltap og gammel skade på sporden 17/09/2024 13:14:30:

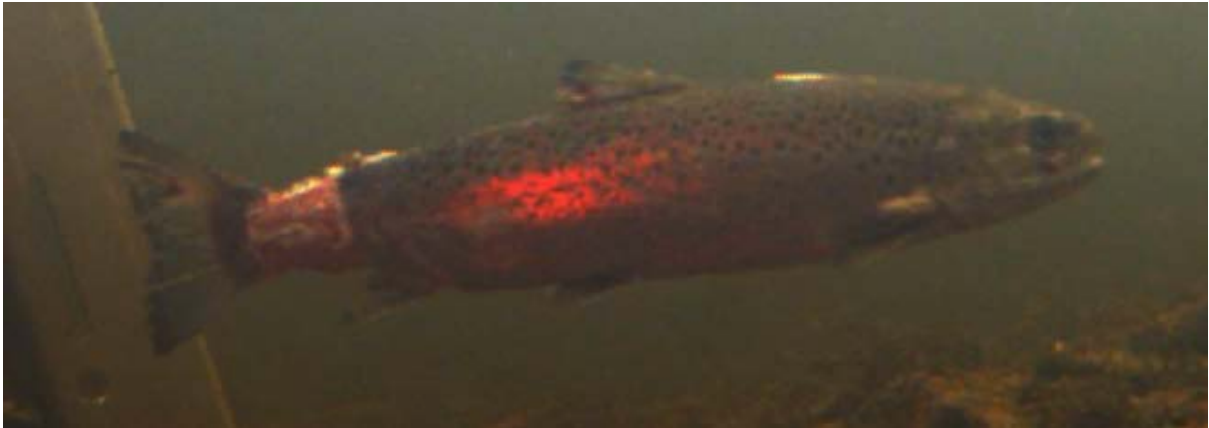
Store skader og lus 09/09/2024 10:43:01:

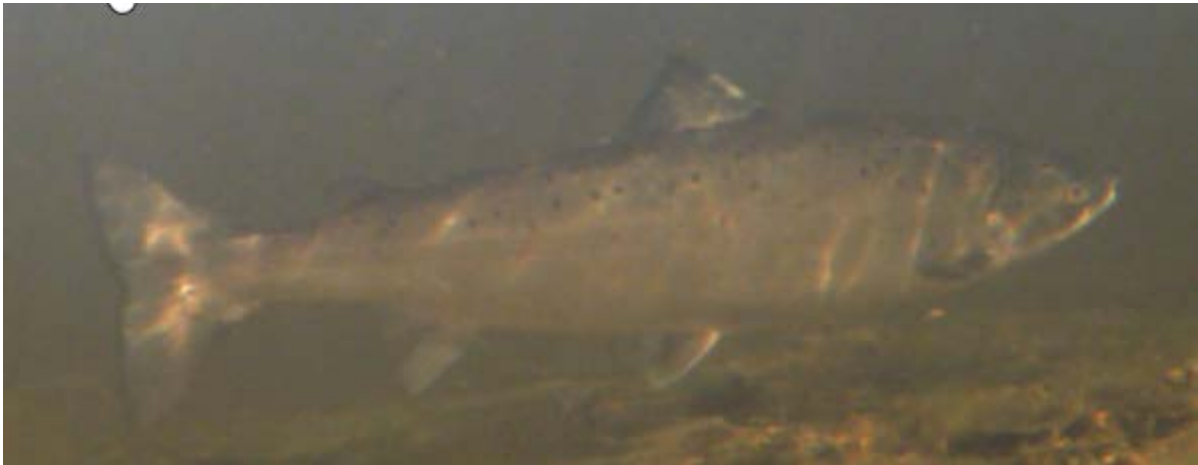
Mindre skade foran på ryggfinne (stripene kommer av solen, ikke skjelltap) 23.7.2024 17:11:44:
