# 2024 : Rapport Vestre Jakobselv

- **Sted:** Vestre Jakobselv, Førstefossen (70.133845, 29.312411  
<https://maps.app.goo.gl/jFv8pkLWu48s8gPA9> )
- **Til stede under installasjon:** Magnus Myklebost og Einar Johan Mehl
- **Utstyr i bruk:** FRS system med custom solcelleanlegg, installasjonsutstyr, vadebukser, div. Info om systemet: [www.rivercamera.com](http://www.rivercamera.com)
- **Utførende analyse:** Inge Hansen
- **Operasjonstid:**

**Formål:** Overvåke oppgangen av fisk i Vestre Jakobselv med fokus på forhold mellom pukkellaks og naturlige arter som sjørøye, ørret og atlantisk laks.

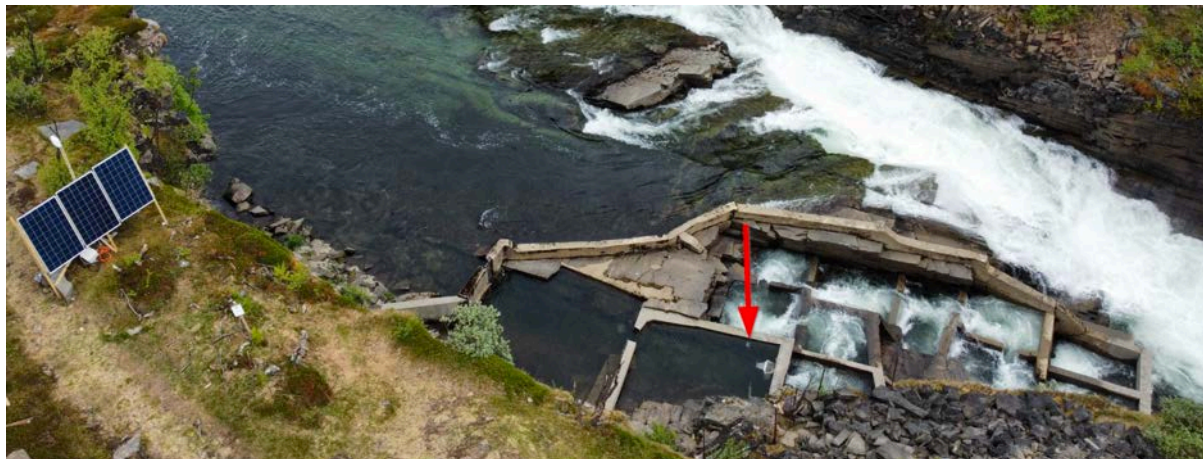
Figur 2: Oversikt over installasjonen. Solcelleanlegg med styringsskap og 4G mast kan sees til venstre i bildet. Kamera er indikert med en rød pil i fisketrappen.

Installasjonen ble utført 15 juni etter avtale med Vestre Jakobselv Jeger og Fiskerforening ved Vidar Isaksen. Installasjonen fra 2023 hadde overlevd vinter og flom, så det var tilstrekkelig å bytte ut batteribanken for å få systemet opp og gå.

Solcelledriften gikk etter planen, og kapasitet på batteribank og solcellepanel ble beregnet etter terreng og posisjon, samt erfaringer fra 2023. Batteribanken består av 2 batterier, og det var 2 fulladet i backup hos VJJFF. Systemet ble ikke rigget ned til vinteren og batteriene måtte derfor byttes i starten av sesong 2024.

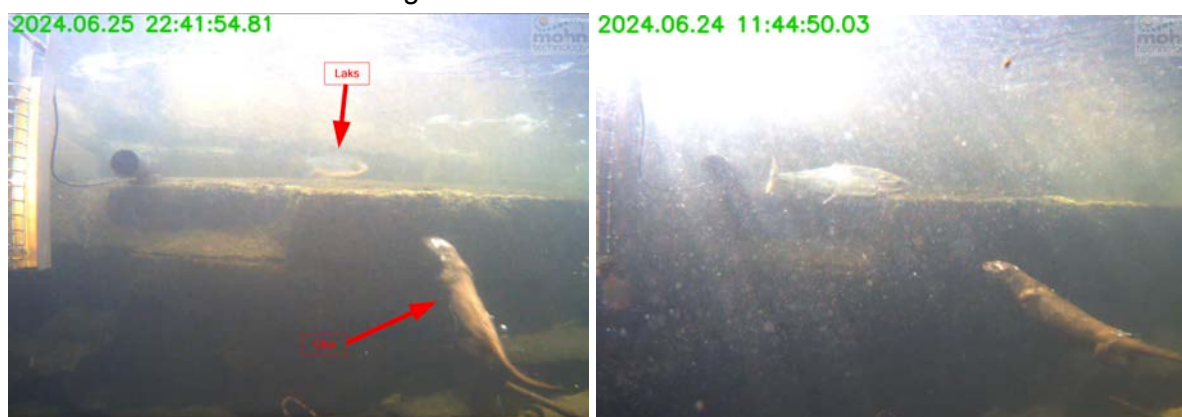
Figur 7: Eksempelbilder av oter under jakt 24 og 25 juni 2024.

Det er observert en del oter på kameraet. Disse videoene er merket i databasen med art=oter / species=otter (avhengig av hvilket språk som bruke). Man kan se noen videoer der oteren jager laks. Erfaringsmessig fra andre lokasjoner patruljerer oteren laksetrapper da det kan være enklere for den å fange fisk der enn i elven ellers.

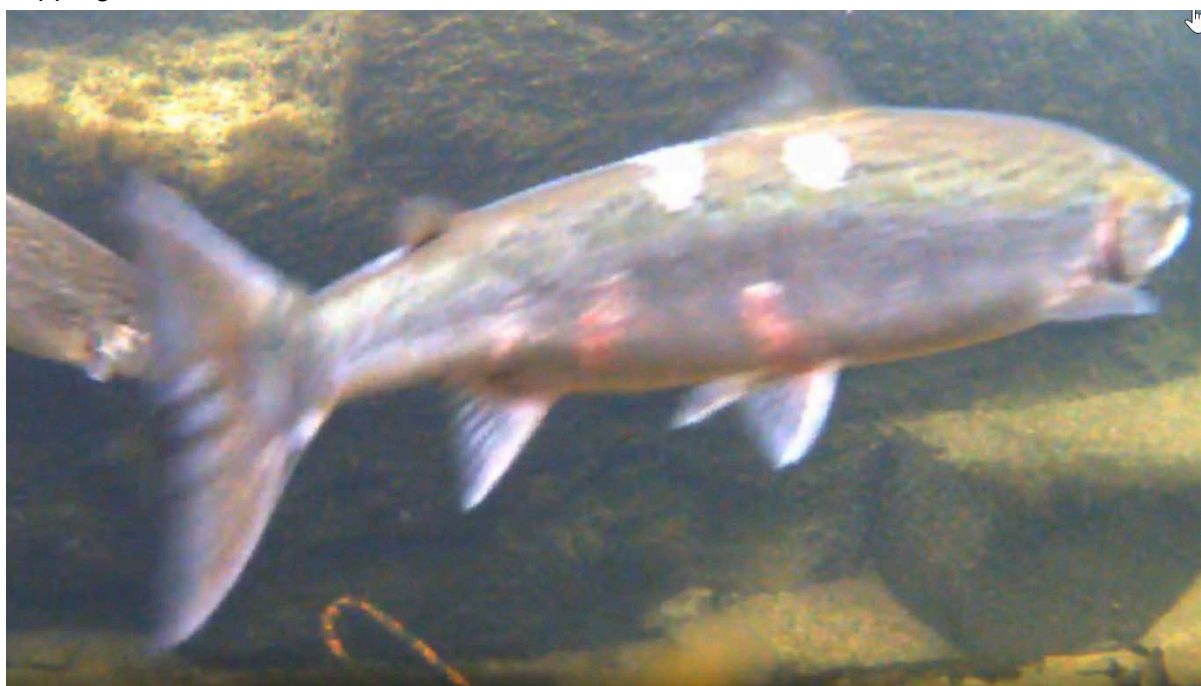
Sopp og sår 12/09/2024 17:46:14:

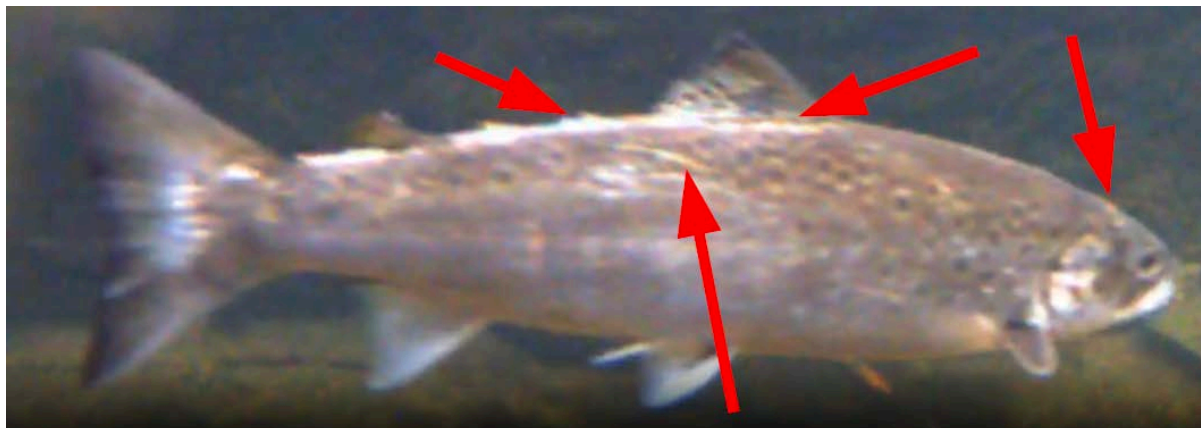
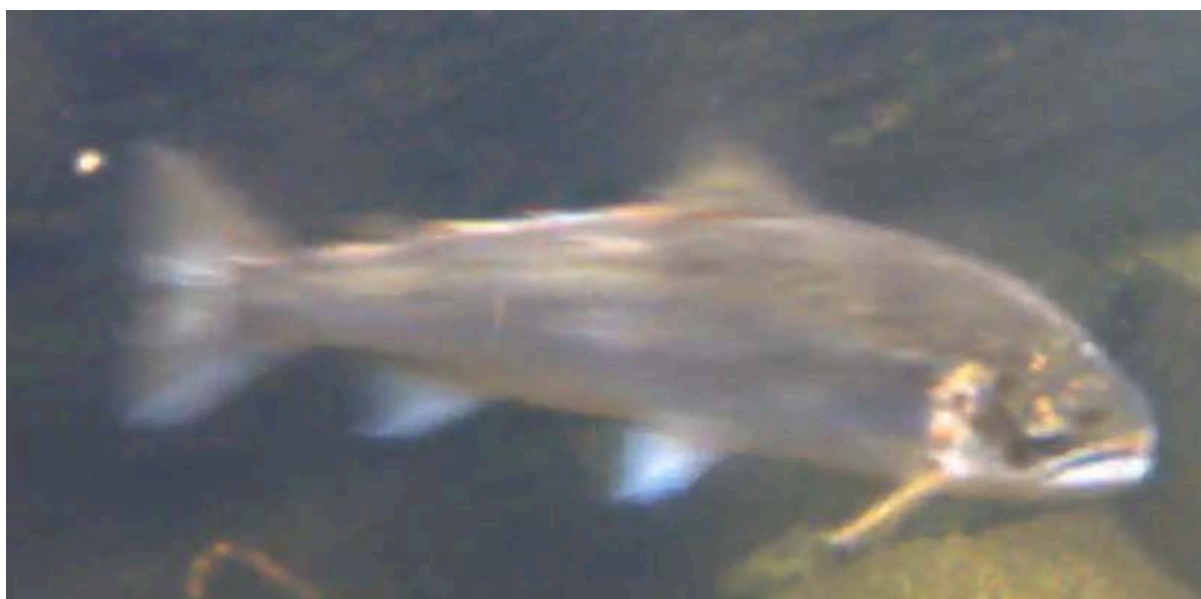
Luseskader (litt vanskelig å se på stillbildet) 12/09/2024 17:42:53:

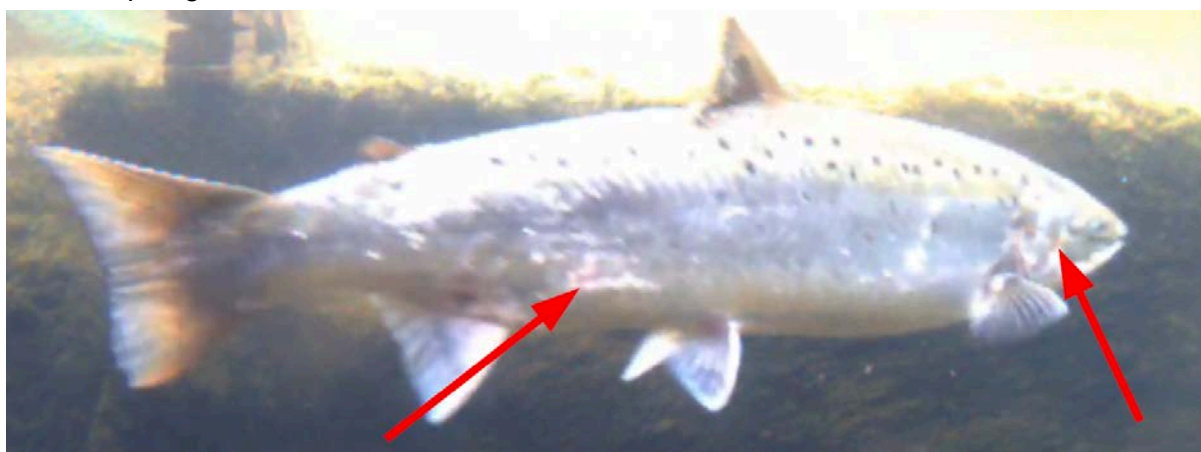
Sår / skrape og lus 09/09/2024 14:57:23

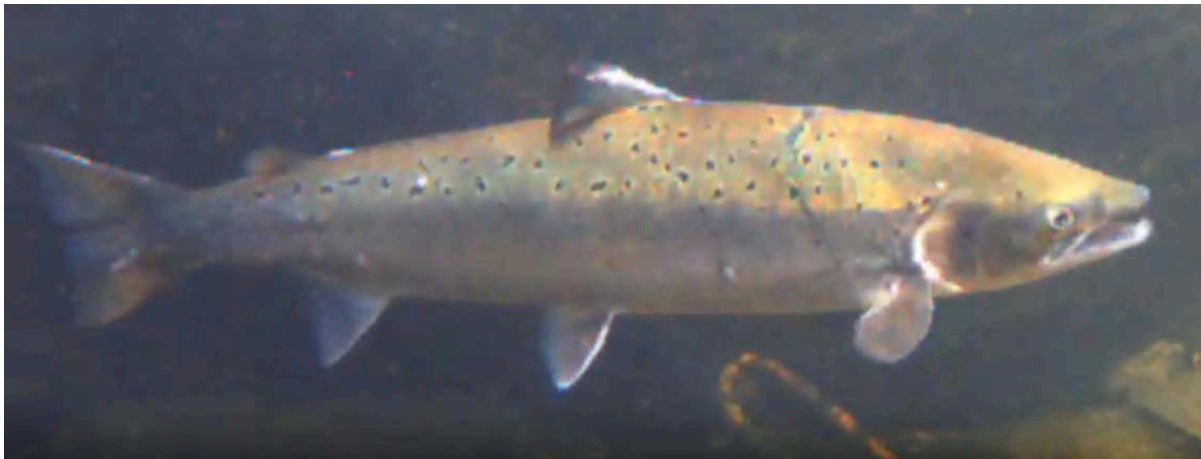
Finneskade og skjelltap potensielt skapt av not / garn 27/07/2024 08:52:45:

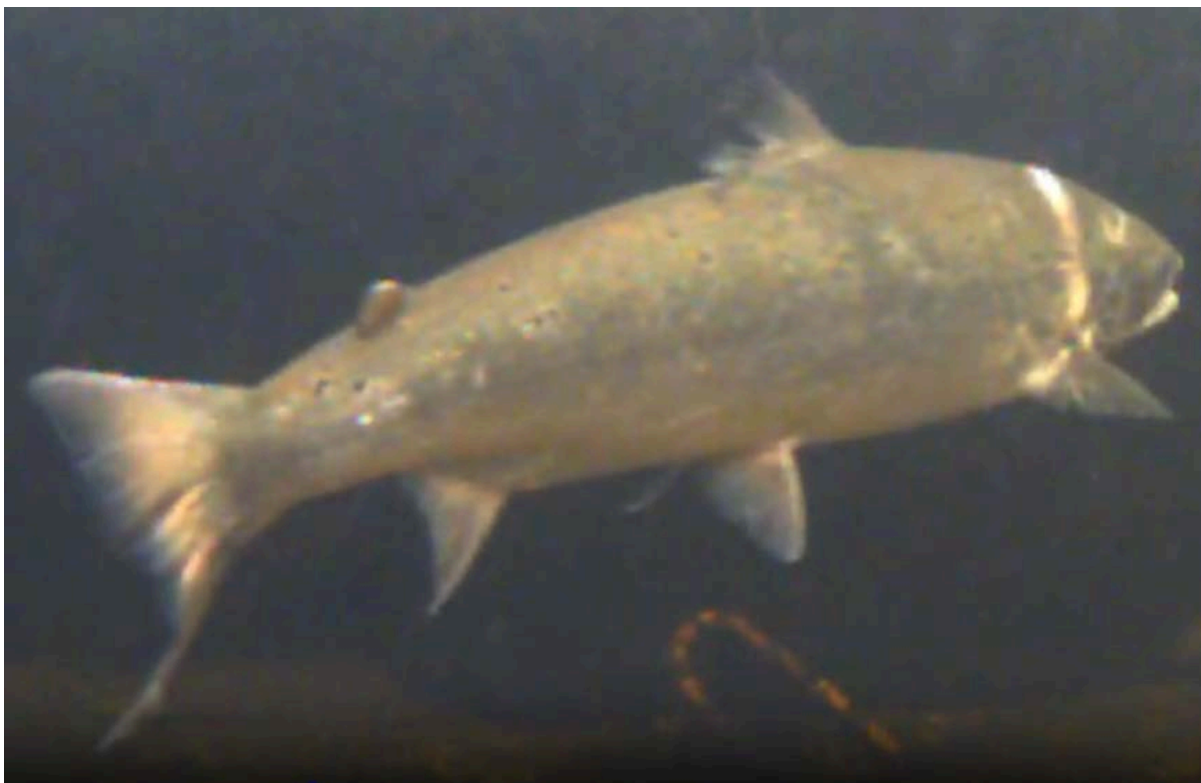
Sopp og skjelltap rundt hodet på fisken potensielt skapt av not / garn 06/07/2024 19:19:05:
