NY FERGEKAI PÅ SANDØYA, PORSGRUNN KOMMUNE

KONSEKVENsutREDNING TEMA MARINT NATURMANGFOLD

Rapport 2020:9

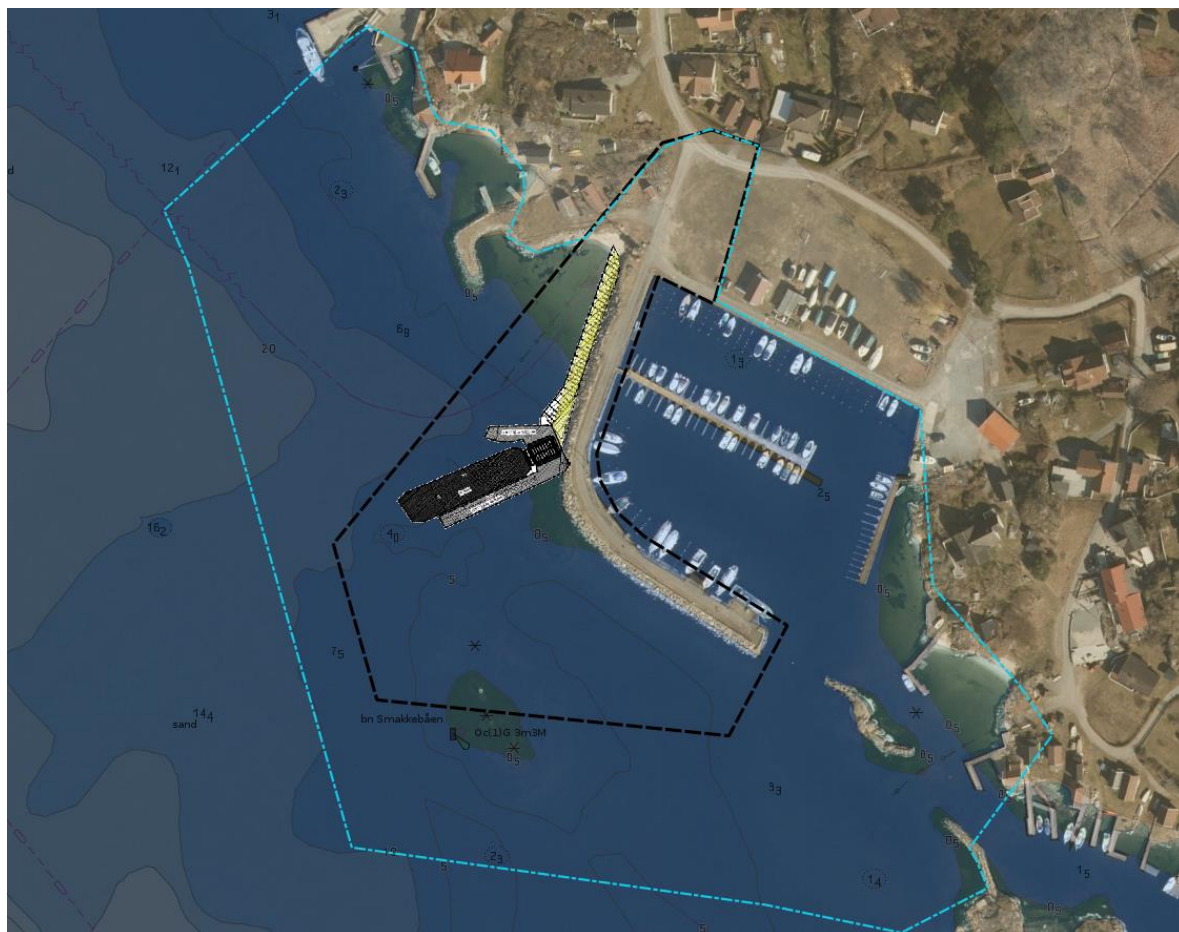
Figur 3. Planområdet omkring fergeleiet på Sandøya er vist med svart stiplet strek. Undersøkelsesområdet er markert med blå stiplet strek og består av planområde samt antatt influensområde dersom kartleggingen skulle avdekke hensynskrevende naturtyper eller arter. Skisse over tiltaket (med ferga) er tegnet inn.

Tiltakets influensområde vurderes til å være sammenfallende med planområdet i driftsfasen. I anleggsfasen vurderes influensområdet forut for kartleggingen til å være vesentlig større enn planområdet. Derfor ble undersøkelser av marint naturmangfold foretatt både lenger nord og lenger sør enn selve planområdet. Avgrensning av planområde / influensområde / undersøkelsesområde for marin kartlegging er vist i figur 3.
