TIL: HIP
v/Odd Rune Nærnes

Fra: GrunnTeknikk AS

Dato: 07.03.23
Dokumentnr: 116803n1-rev 01
Prosjekt:
Utarbeidet av: Kajsa Onshuus
Kontrollert av: Asbjørn Reisz

Horten. HIP. Nybygg Kongsberg maritime 116803 Horten. HIP, Sedimentundersøkelse

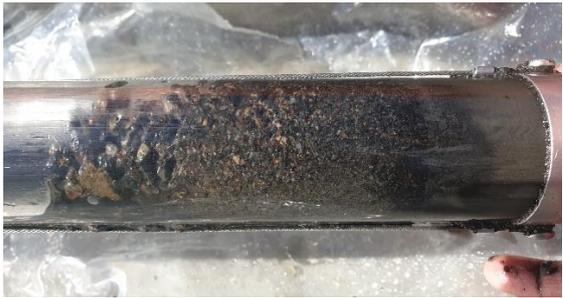
Stasjon	Beskrivelse	Bilde
S1	2-3 cm med mindre stein/erosjonslag, og ca. 10 cm med fin grå sand, over tidligere sjøbunn (mørk silt/gytje). Luktet «friskt hav».

I prøven fra det tildekkede arealet i syd (S1) ble det stort sett påvist «bakgrunnsverdier» av tungmetallene, mens det ble påvist enkelte PAH-komponenter i tilstandsklasse 2-3. I det utildekkede området i nord (S2) ble det påvist lave konsentrasjoner av tungmetaller (tilsvarende tilstandsklasse II), men forhøyede konsentrasjoner av flere PAH-komponenter (tilsvarende tilstandsklasse III-IV) og TBT. TBT-verdien ligger under grenseverdien på 35 µg/kg som gjelder som grenseverdi for Trinn 1 risikovurdering iht. veileder M409.

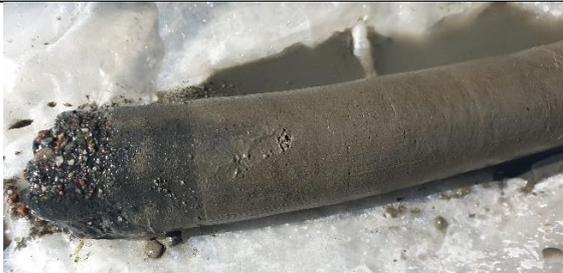
S2	Grå silt/leire, med noe grus/sand i de øvre cm i prøvene tatt nærmest land. Det luktet svakt H ₂ S (råttent) fra et par av delprøvene. Det ble registrert et blåskjell i delprøve 2-c og 2-d.
