Emne: [EKSTERN] Skotfoss Skien kommune - Sikringstiltak kvikkleireskred - støttefylling i vassdraget

Etter de siste grunnundersøkelser og geotekniske analyser er det kun fyllingen inne i bukta i Meierelva som er aktuell.

Viser til deres ref. 2009203 datert 16092010 som omfatter undervannsarkeologisk registrering ved Skotfoss basert på omfang av støttefyllinger i NGI rapport Program for økt sikkerhet mot leirskred Skotfoss rev. 3 datert 06.11.2007.

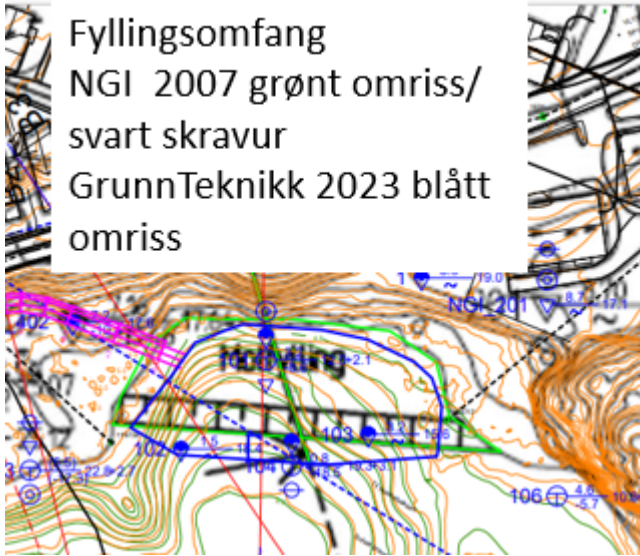
Utstrekningen under vann nå er som vist i denne tegningen under. Sammenlignet med den fra 2007 NGI er det nå i størrelsesorden 4-5 m lenger ut i på det dypeste.

Fylling
 (ca 0,5)

↑
 Fyllingsfront e

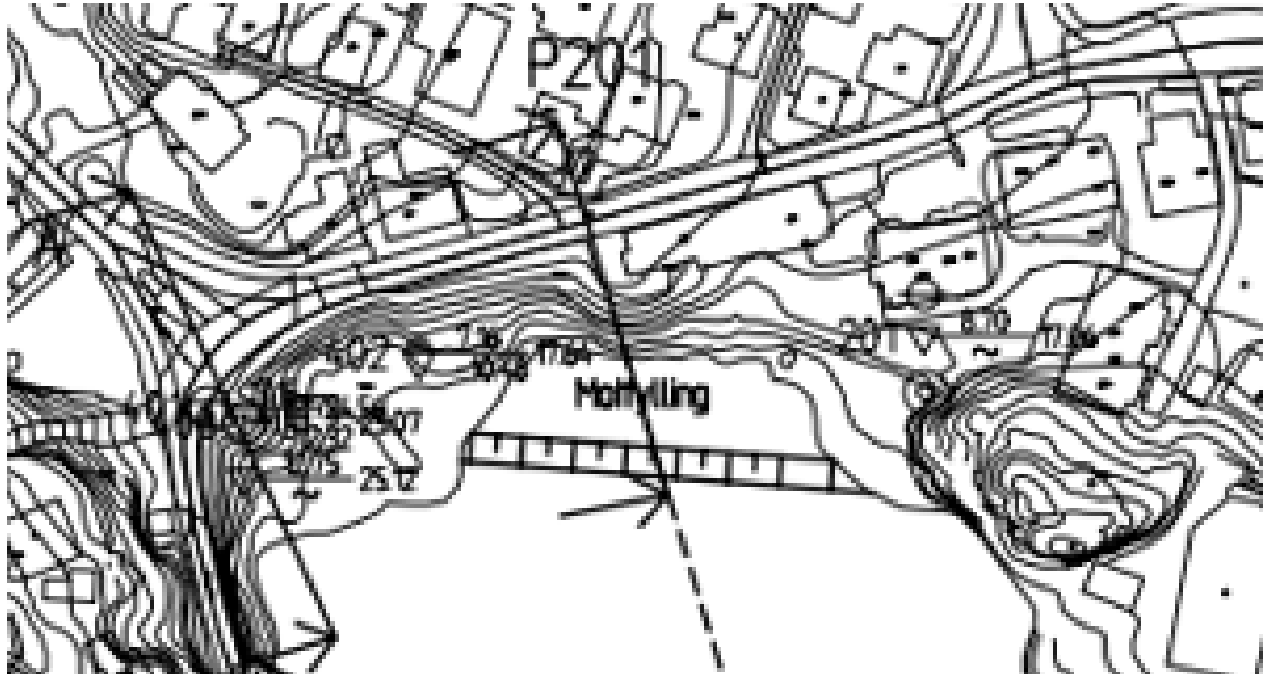
Dette var avgrensingen som lå til grunn fra NGI 2007
