# Søknad om tillatelse til utslipp i driftsfase for veganlegg

E18 Rugtvedt – Langangen

| Undertittel | Permanent emission permit application |

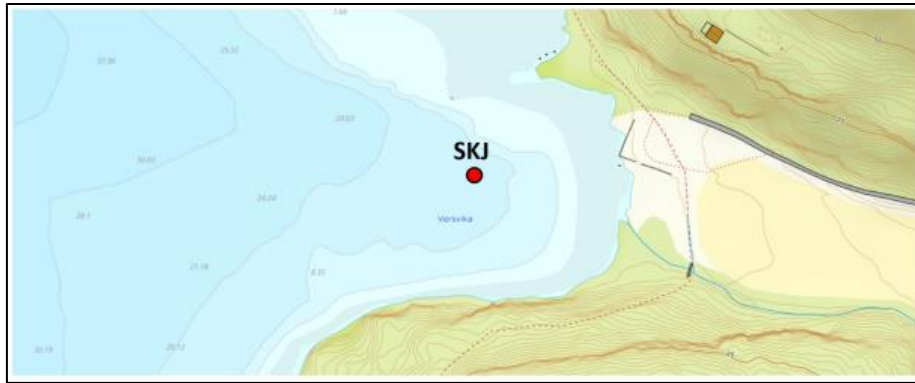
Figur 3-10 Utslippspunkt for tunneldrivevann i Versvika i Frierfjorden. Kartet hentet fra NIBIO sitt notat «Resipientundersøkelse – Grenlandsfjordene» (NIBIO, 2023).

I forbindelse med tunneldrivingen har NIBIO utført undersøkelser Frierfjorden ved stasjonen SKJ utenfor Versvika, og KJØ utenfor Hitterød, vist i kart i Figur 3-10 og Figur 3-11. Det ble utført profilmålinger og vannprøvetaking.

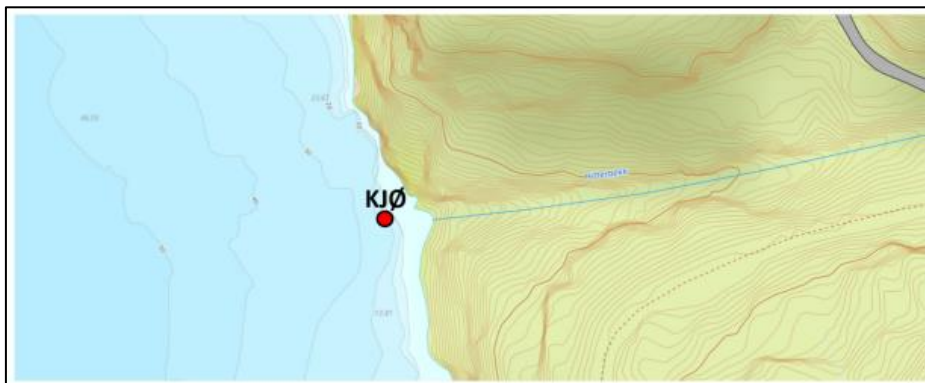
Figur 3-11 Utslippspunkt for tunneldrivevann i ved Kjørholt. Kartet hentet fra NIBIO sitt notat «Resipientundersøkelse – Grenlandsfjordene» (NIBIO, 2023).

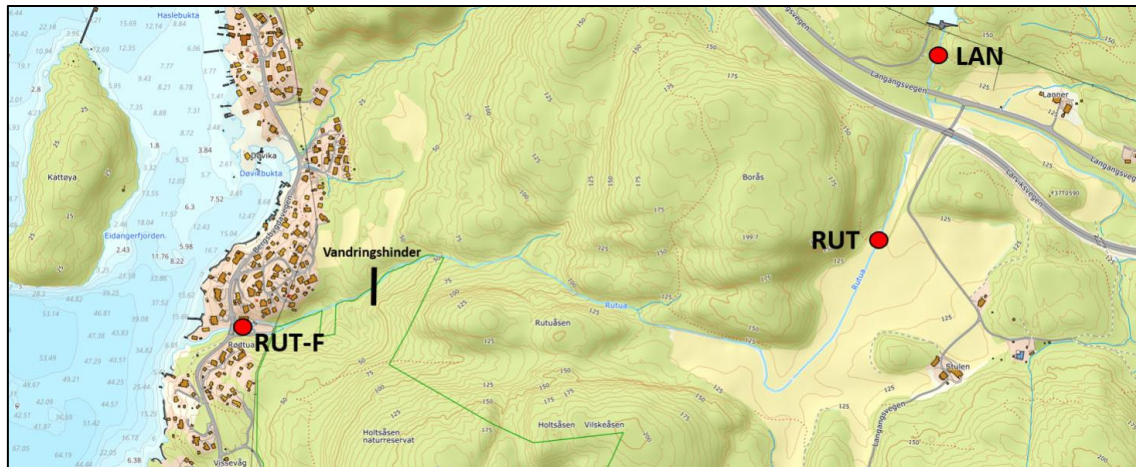
Figur 3-13 Kartet er hentet fra NIBIO-rapporten, og viser prøvetakingspunktene i Rutua (Rognan, et al., 2021).

Sidebekkene som danner Rutua samles til ett løp rett nedstrøms dagens E18 ved Lannerdammen. Antatt vandringshinder for sjøørret og laks er markert i Figur 3-13. Rutua er en viktig bekk for sjøørret med gode gyte- og vekstforhold for laks. Oppstrøms i vassdraget er det også stasjonær ørret og bekkerøye (Rognan, et al., 2021).

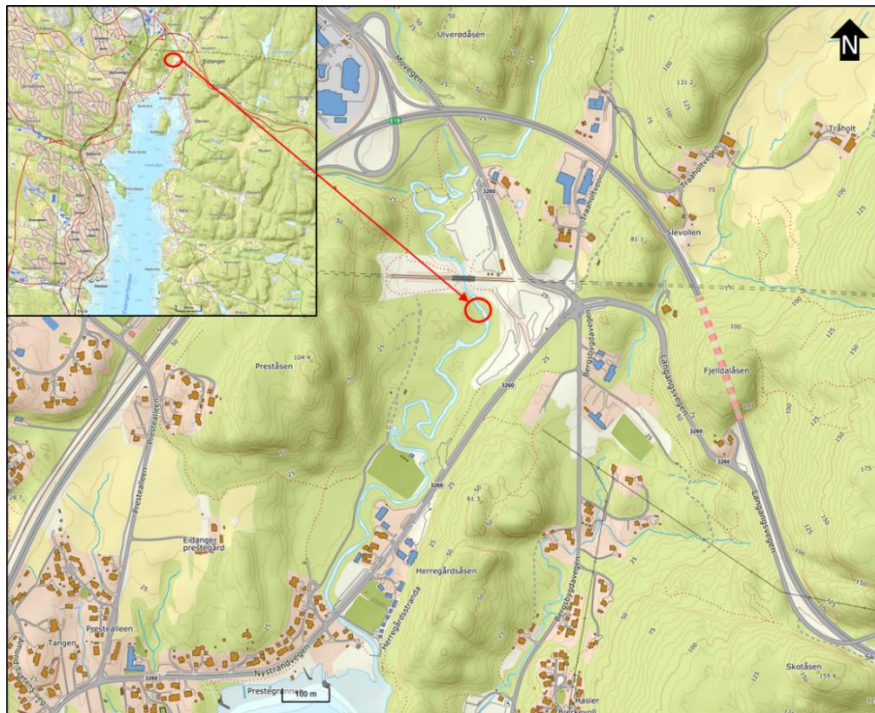
Figur 4-9 Utslippspunktet for overvann ved Herregårdsbekken er markert med rød sirkel (Kartverket, u.d.).

Utslippspunktet for rensset tunnelvaskevann og overvann ved Herregårdsbekken er vist i Figur 4-9. Plassering av lukket tank ved Herregårdsbekken er vist i Figur 4-10.

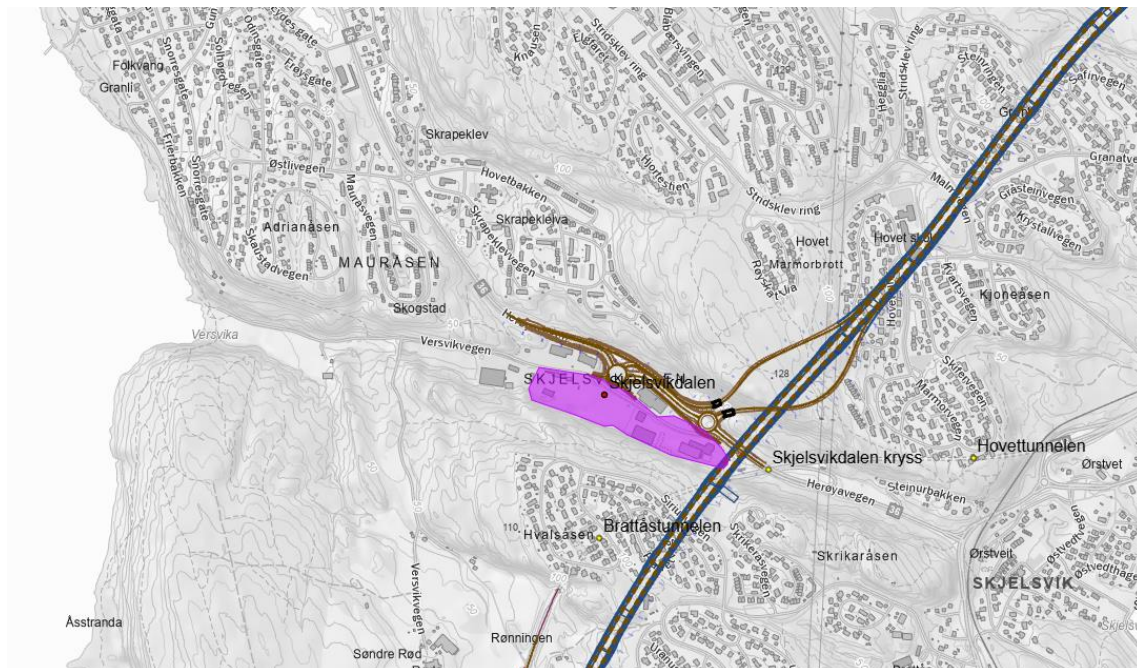
Figur 4-12 Plassering og utstrekning av Eramet sitt deponi er markert med lilla. Kartet viser at ny vei vil gå helt i randsonen av deponiet.

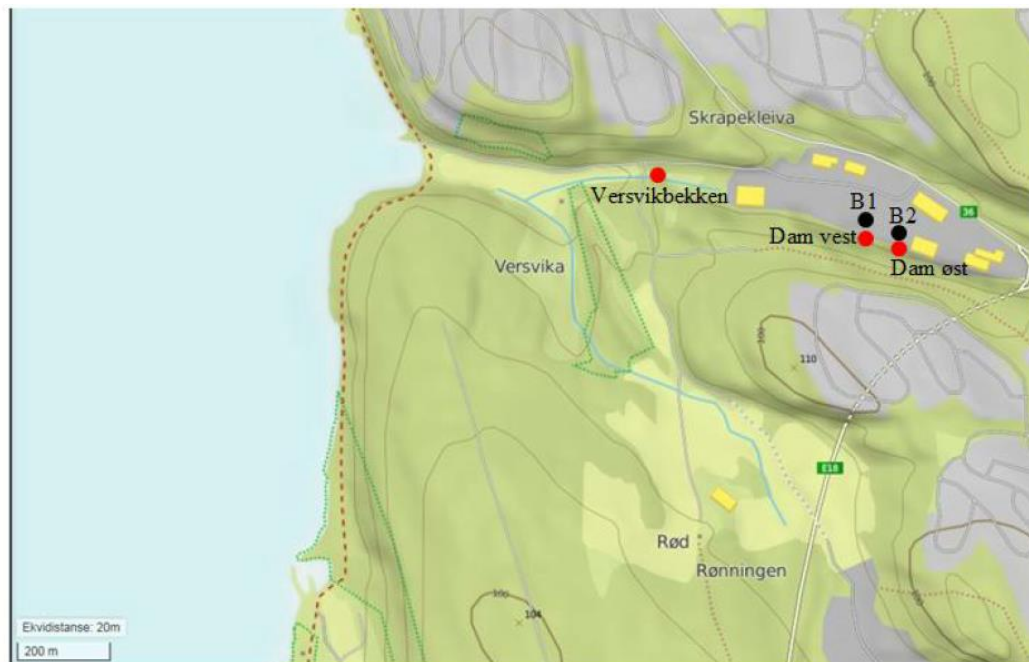
**Figur 6: Kart over prøvetakingspunktene. De svarte prikkene representerer prøve takingspunkt for grunnvann, og de røde prikkene er prøvetakingspunkt for overflatevann.**

*Figur 4-13 Kartet er hentet fra Rambølls rapport «Hydrogeologisk undersøkelse – deponi Skjelsvikdalen» (Rambøll, 2017a), og viser hvor det ble etablert brønner, B1 og B2, i forbindelse med undersøkelser av sige vann.*

I august 2017 ble det etablert to brønner innenfor deponiområdet (Rambøll, 2017a), kalt B1 og B2, og vist i Figur 4-13. Det understrekes i rapporten fra Rambøll at datagrunnlaget er tynt. Analyseresultatene i 2017 viste konsentrasjoner opp til tilstandsklasse 5 av metaller og PAH i sige vannet (grunnvannet) i deponiet. De høyeste konsentrasjonene ble påvist i B1 og B2, og lavere konsentrasjoner i Versvikbekken, Dam vest og Dam øst. Analysene var utført på ufiltrerte vannprøver.

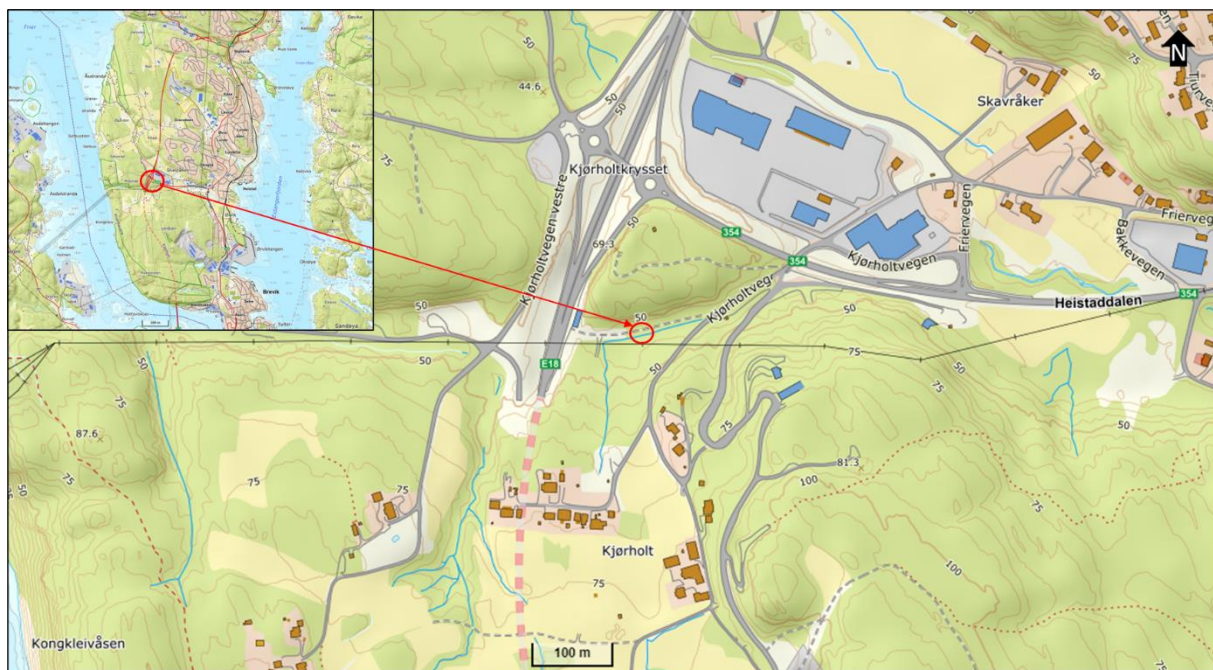
Figur 4-14 Utslippspunktet for overvann ved Kjørholt er markert med rød sirkel (Kartverket, u.d.)

Utslippspunktet for rensedam ved Kjørholt og overvann ved Kjørholt er vist i Figur 4-14.

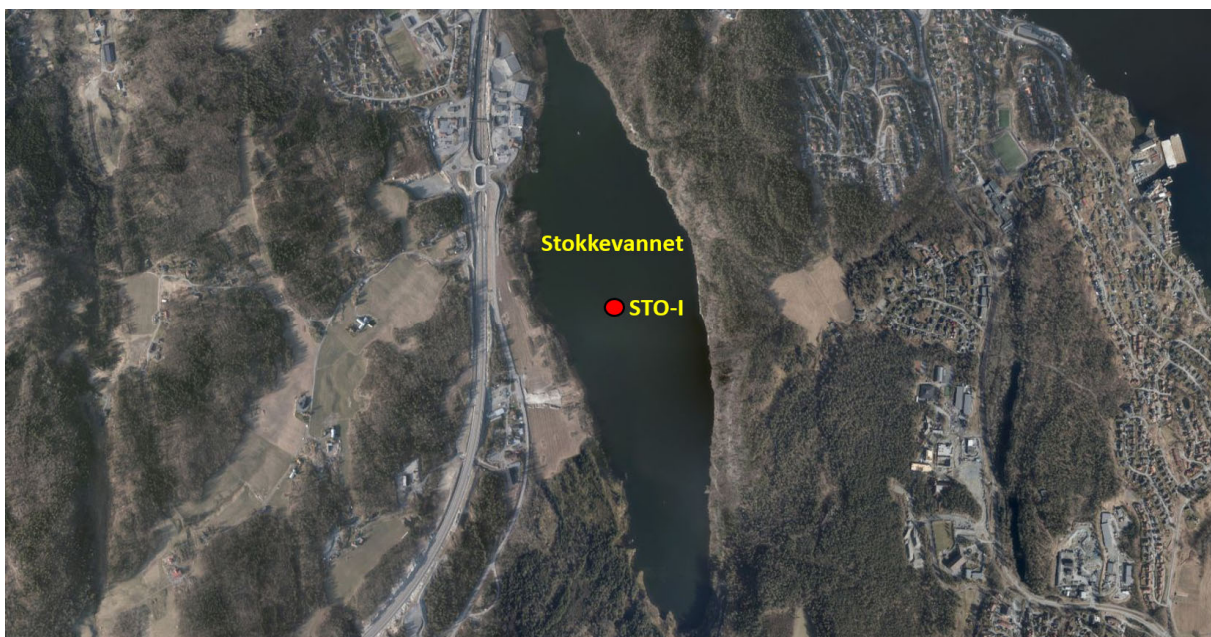
Figur 2.2. Viser stasjonen STO-I i Stokkevannet undersøkt i «Overvåking av veinære innsjøer 2015 - 2018» (6) (7).

I forbindelse med prosjektet «Overvåking av veinære innsjøer 2015 -2018» (6) (7) har Stokkevannet inngått som en av de undersøkte lokalitetene, med undersøkelser på stasjon STO-I som vist i figur 2.2. De limnologiske undersøkelsene i dette prosjektet har vært begrenset, særlig med hensyn til biologiske kvalitetsparametere og vurdering av økologisk tilstand. NIBIO og Faun vil derfor utføre nye oppfølgende undersøkelser av planteplankton, klorofyll og vannkvalitet vår og høst 2021 for en nærmere beskrivelse av Stokkevannets økologiske tilstand. Herunder inngår også en undersøkelse av zooplanktonsamfunnet i vannet og uttak av sedimentprøver.

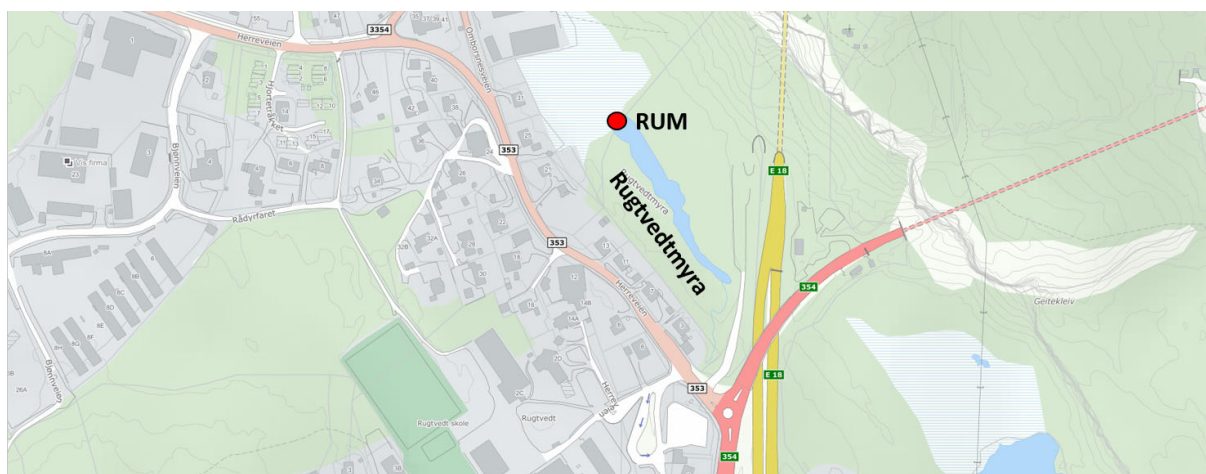
Figur 2.4. Viser stasjonen RUM på Rugtvedtmyra.

Rugtvedtmyra er et naturtypeområde som har blitt påvirket av bygging av ny Bamblettunnel og ny E18 Rugtvedt-Dørdal, og har blitt fulgt opp en del av miljøovervåkingsprogrammet for dette prosjektet (8). Stasjonen for uttak av vannprøver (RUM) er vist i figur 2.4

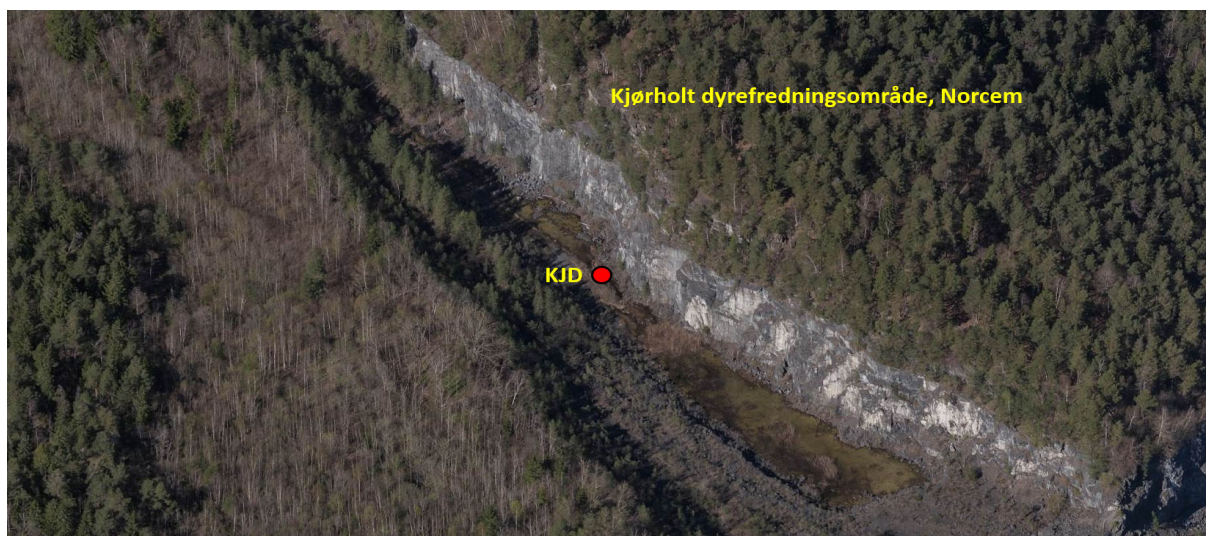
Figur 2.6. Viser stasjonen KJD ved Kjørholt dyrefredningsområde.

Tilsvarende som beskrevet for Dammane ble Kjørholt dyrefredningsområde besøkt og prøvetatt både før og under bygging av Kjørholtunnelen. Prøvene ble tatt på stasjon KJD som vist på figur 2.6. Etter at Kjørholtunnelen ble ferdigstilt har det ikke blitt tatt ut prøver på denne stasjonen. Ved feltbesøk ble det dokumentert forekomst av stor salamander i prøvetakingsdammen (*Triturus cristatus*).

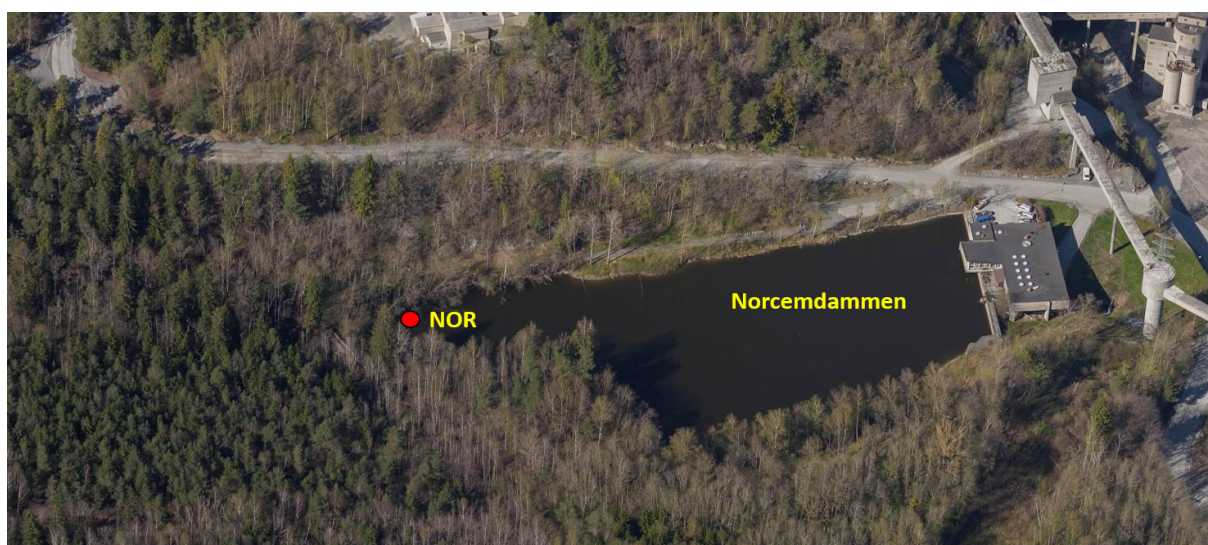
Figur 2.7. Viser stasjonen NOR i Norcemdammen.

Norcemdammen er ikke registrert som naturtypeområde eller med forekomst av verdifulle arter i Naturbase. Dammen har et begrenset nedbørfelt der Kjørholtunnelen går under den øvre delen av bekken som leder fram til dammen. Det ble tatt prøver på NOR (figur 2.7) før, under og etter driving av Kjørholtunnelen for å klarlegge opprinnelig kvalitet og avdekke evt. skadeeffekter dersom det skulle skje injeksjonsutslag eller stort vanntap til tunnelen i bekken oppstrøms. Prøvepunktet NOR har vannlokalitetskode 016-83539.

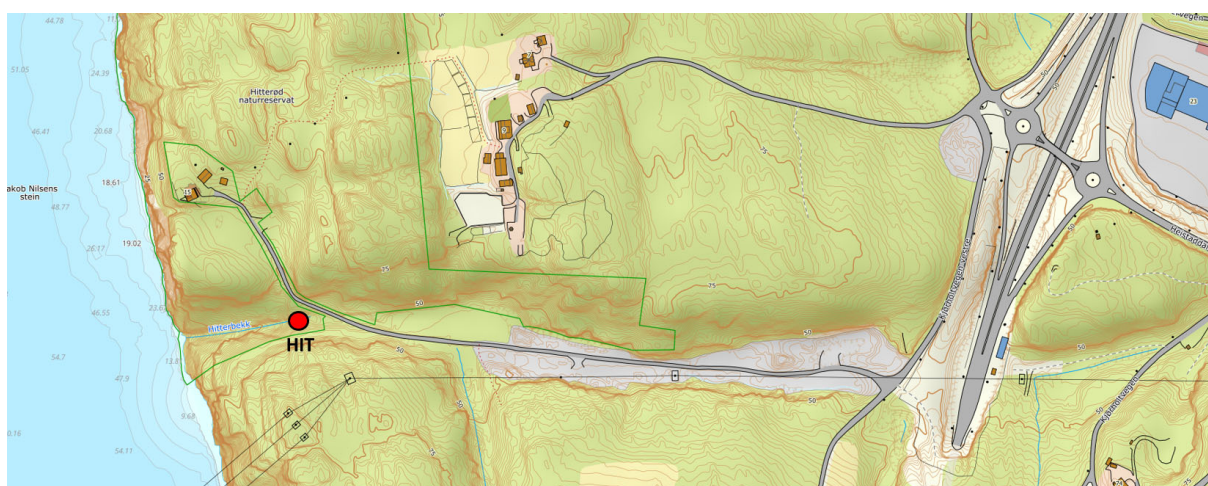
Figur 2.8. Viser stasjonen HIT i Hitterødbekken.

I henhold til nedbørfeltvurderingen, så vil Hitterødbekken ikke tilføres avrenning fra anleggsarbeid eller driftsfase for ny E18, men den ble vurdert som resipient for anleggsvann under driving av nytt løp i Kjørholtunnelen samt som mulig utslippspunkt for rensset tunnelvaskevann. Bekken har blitt fulgt opp under bygging av Kjørholtunnelen. Stasjon HIT for uttak av vann- og bunndyrprøver er vist i figur 2.8.

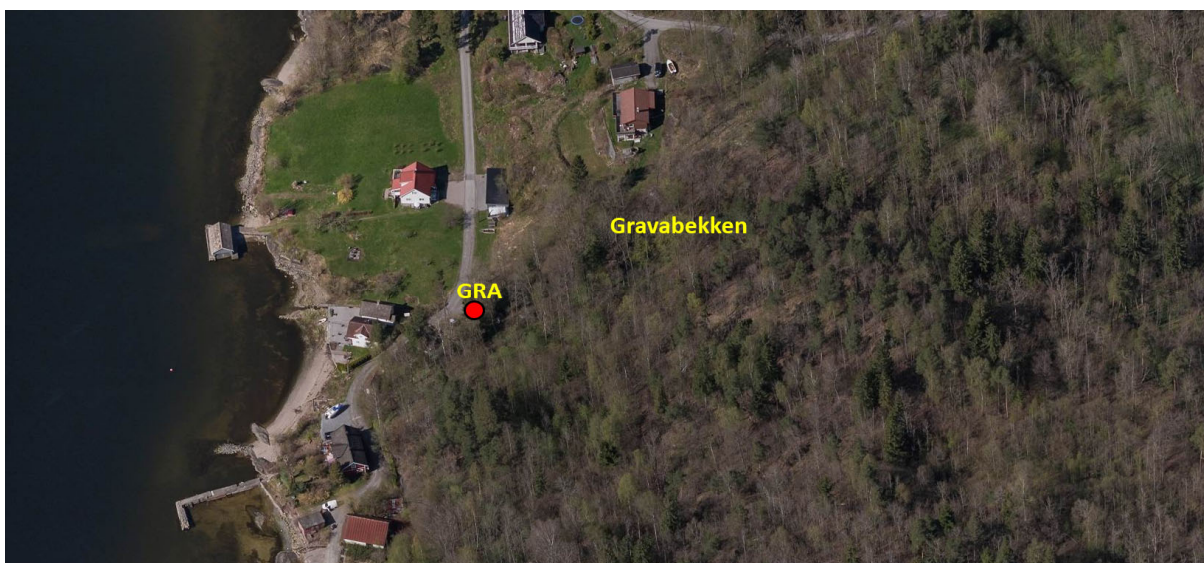
Figur 2.15. Gir oversikt over utløpet av Gravabekken til Frierfjorden og plassering av stasjon GRA.

Bekkeløpet til Gravabekken er anslagsvis rundt 1 km<sup>2</sup>, og består av mye skog og noe jordbruksareal. Bekken mottar ikke avrenning fra dagens E18, og vil heller ikke motta avrenning under anlegg og drift av ny E18. Områder i nedbørfeltet til bekken ble tidligere vurdert å kunne være aktuelle for bruk til anleggsformål, eller utslipp av rensset anleggsvann eller tunnelvaskevann. Det har blitt tatt vannprøver ved utløpet av bekken på stasjon GRA som vist i figur 2.14 og 2.15.

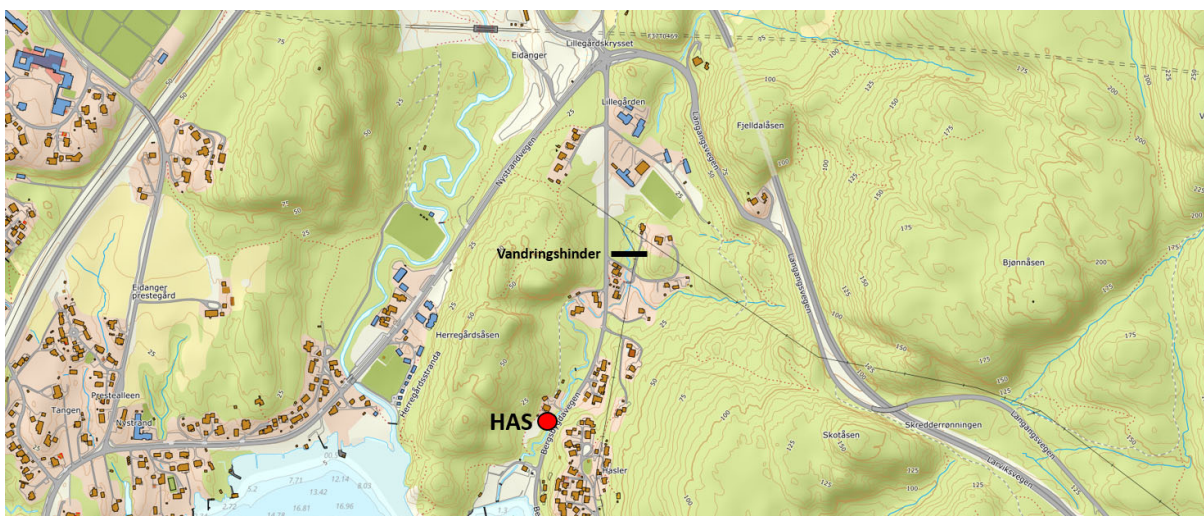
Figur 2.25. Viser stasjonen HAS i Haslerbekken, samt antatt anadrom strekning.

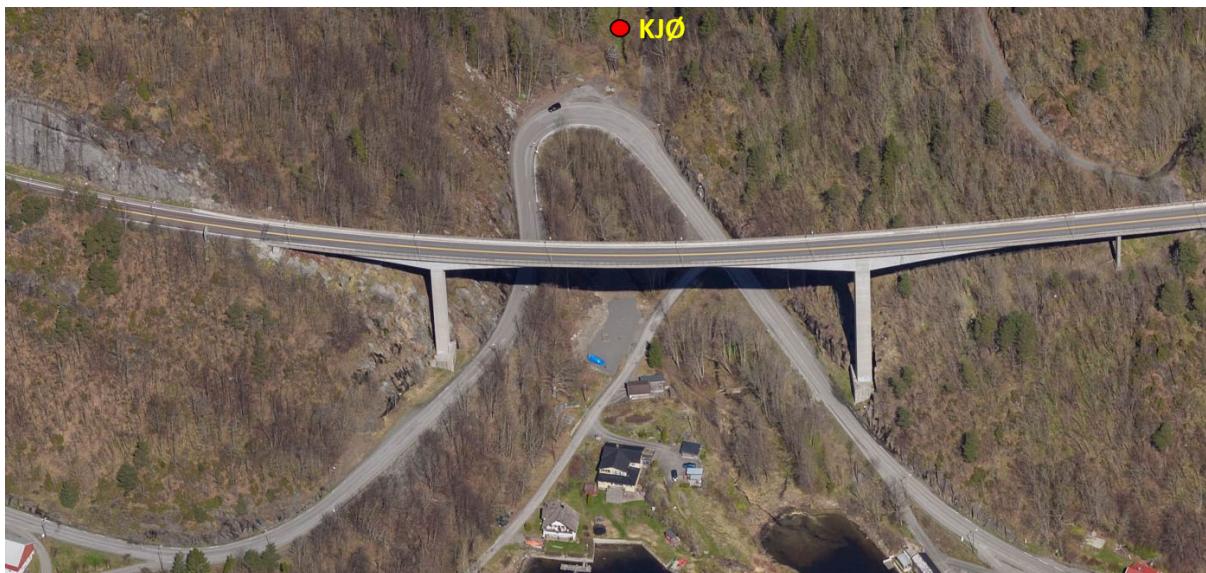
Figur 2.36. Nedre del av Kjøybekken før utløp til Langangsfjorden. Viser lokalisering av stasjon for prøvetaking (KJØ).

Telemarkskysten (10), men det er begrensede oppgangsmuligheter nedstrøms Langangsveien. Stasjonen for uttak av vann- og bunndyrprøver ligger oppstrøms Langangsveien (figur 2.36). Ved bygging av ny E18 vil bekken kunne påvirkes av anleggsvirksomhet i forbindelse med tunnel- og bruarbeider (figur 2.37). Ved senere drift vil den kunne påvirkes av overvann fra ny E18 samt evt. rensset vaskevann fra den nye Blåfjelltunnelen, avhengig av VA-tekniske løsninger og utslippspunkter.

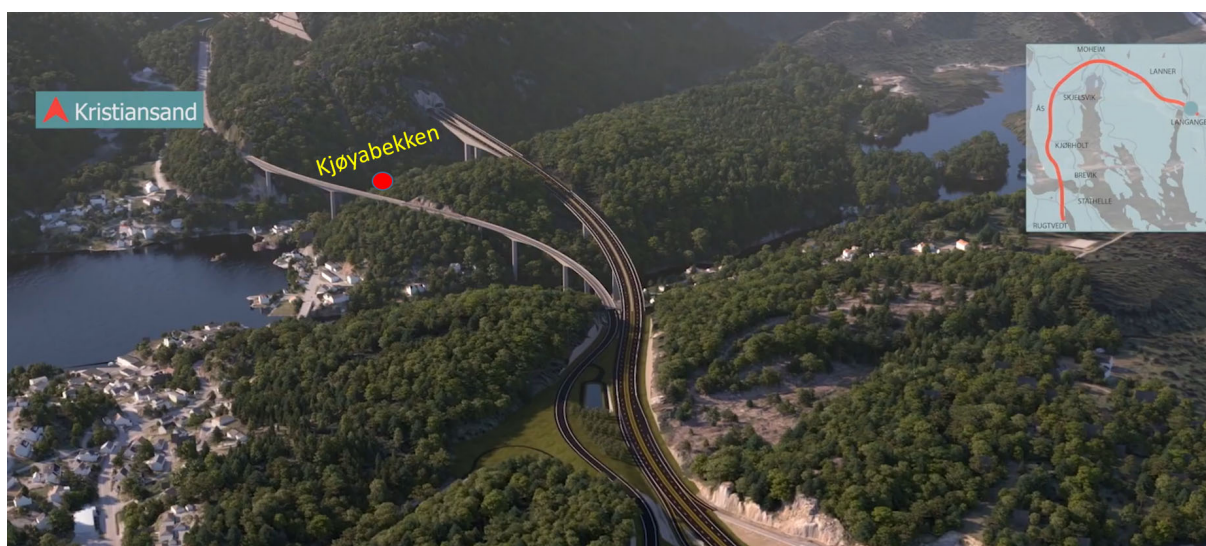
Figur 2.37. Illustrasjon av ny E18 med bru over Kjøybekken fra Sundsåsen til Blåfjelltunnelen.

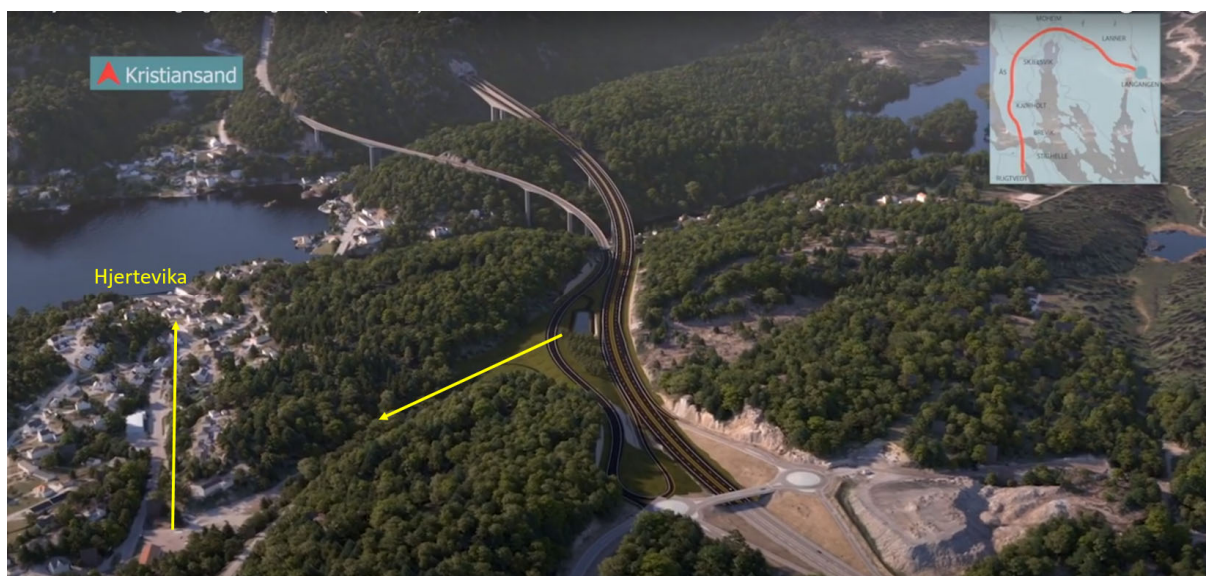
Figur 2.39. Skisse av ny vei ved Langangen, der rensedam antas å få avrenning mot Hjerdeviksbekken.

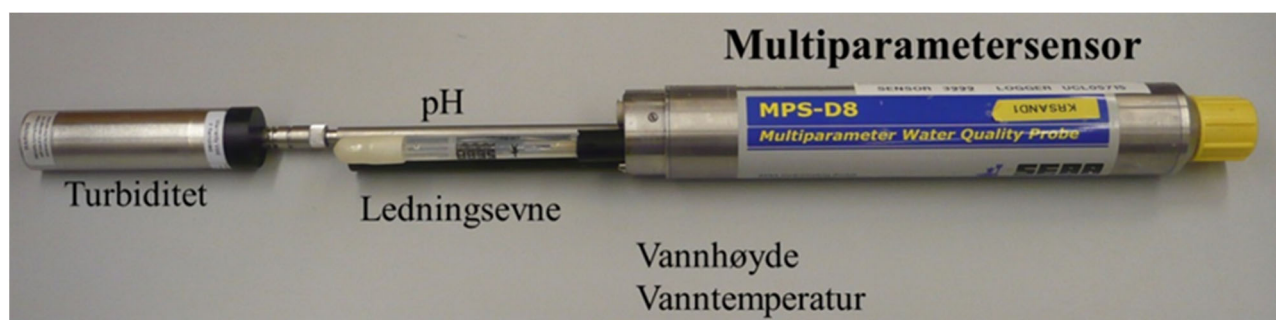
For automatisk måling av vannkvalitet ble det benyttet logger av typen SEBA LogCom-2 logger og multiparametersensor av typen SEBA MPS-D8 sonde (figur 3.1). MPS har sensorer for måling av vannhøyde, vanntemperatur, ledningsevne, pH og turbiditet. For turbiditet brukes det sensorer med måleområde 0-1000 NTU (Nephelometric Turbidity Unit). Turbiditetsmåling måler mengden av reflektert lys fra partikler som ikke er oppløst i vannfasen, og turbiditeten øker i takt med mengden lys som reflekteres tilbake. LogCom-2 er tilpasset frittstående plassering med strømforsyning fra enkel batteripakke. Loggerne programmeres for ønsket måleintervall, grenseverdier og telefonnummer for alarmer, tidspunkter for overføring og navn på stasjon. På stasjonene utføres det automatiske målinger med MPS hvert 30. minutt. Resultatene overføres to ganger daglig til en nettbasert passordbeskyttet database (SEBA Hydrocenter) for grafisk presentasjon og med mulighet for å laste ned måledata. Overføringen av resultater skjer via mobillink (GPRS). Rådata er tilgjengelig på overvåkningsiden: <http://bioweb08.bioforsk.no/seba/projects/login.php> (krever innlogging). Ukemiddelverdi for turbiditet samt døgnmiddel for pH beregnes automatisk og løpende basert på innsamlede måleresultater.

Figur 3.1. Multiparametersensor for automatisk overvåking av vannkvalitet.

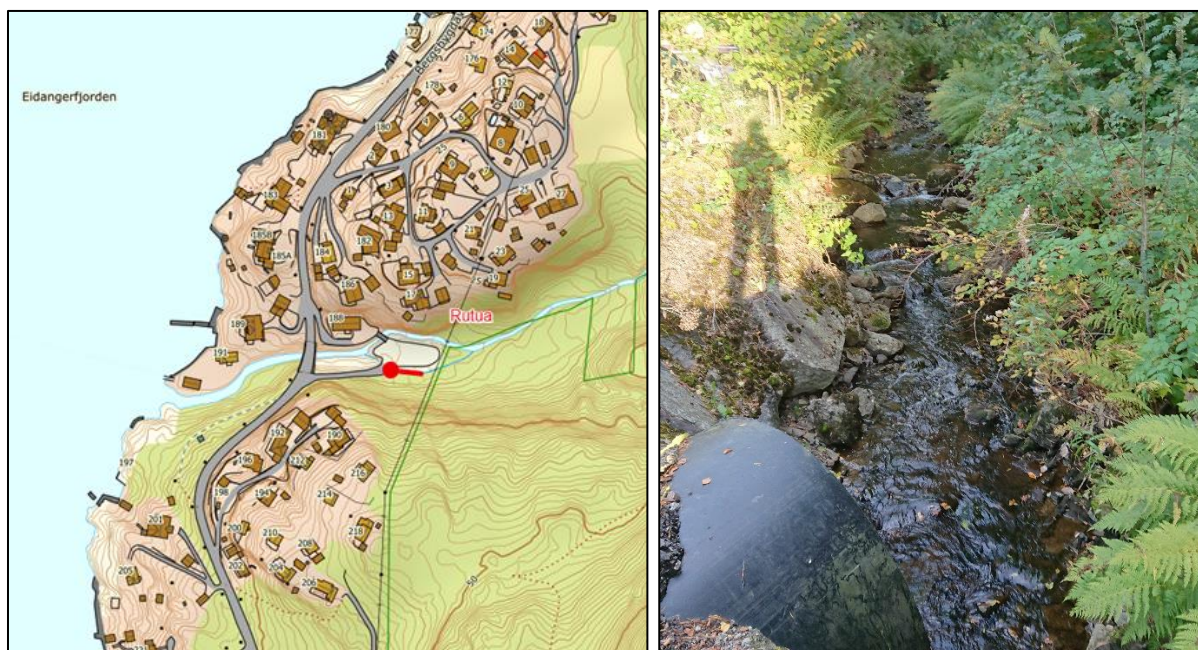
I Rutua ble det elfisket langs en strekning på 20 m med gjennomsnittlig bredde på 2,0 m vanndekt areal tilsvarende 40 m<sup>2</sup>. Fisket startet umiddelbart oppstrøms ei stikkrenne (Figur 3). Moderate stryk dominerte strekningen som ble fisket (50%). Bunnsubstratet var dominert av stein og blokk >100 mm, iblandet grus (10%) og mindre stein <100 mm (25%). Skjulmulighetene for ungfisk ble vurdert til meget gode og lokaliteten ble vurdert som egnet for gyting. Vannføringen ble vurdert som lav til middels og vanddypet varierte fra 3-60 cm på strekningen hvor det ble fisket. Lauvskog, bregner, urter og gras dekte rundt halve arealet av bekken på stasjonen som ble avfisket.

**Figur 3.** Kart og bilde av stasjon for fiskeundersøkelsen i Rutua gjennomført 20.9.2018. Rød sirkel i kartet viser start for elfiske og rød strek viser avfisket strekning.

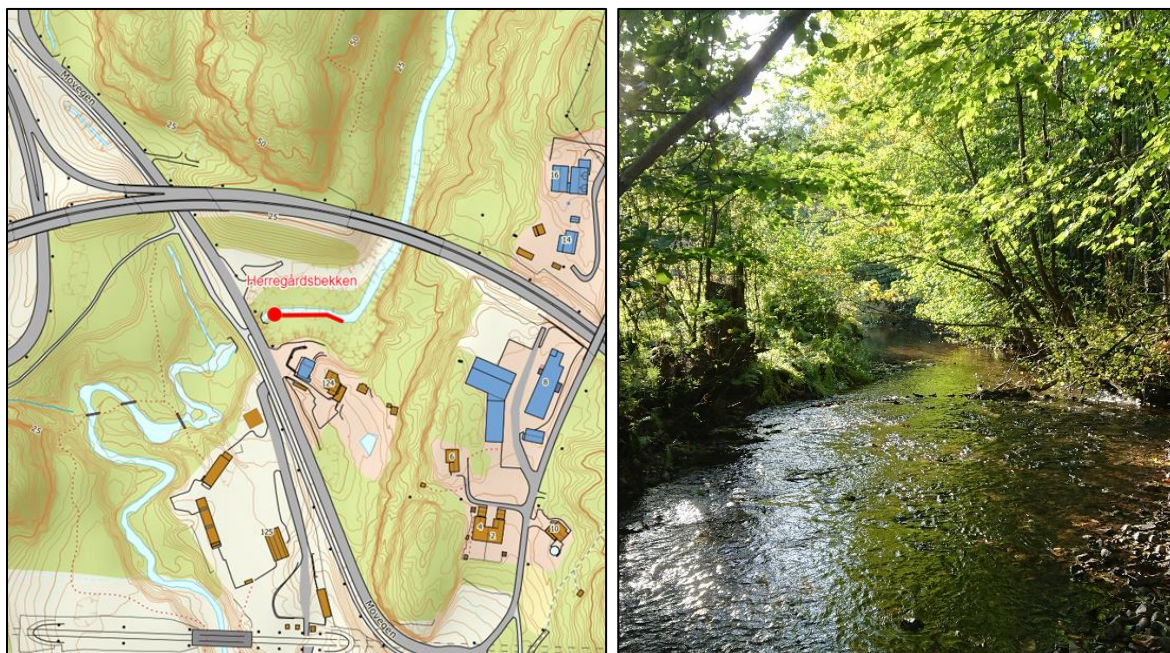
Det ble fisket langs en strekning på 50 m langs søndre del av elva innenfor en bredde på ca. 1,5 m tilsvarende 75 m<sup>2</sup> (Figur 5). Vanddypet ble i snitt vurdert til 5 m. Vanddypet på undersøkt strekning varierte fra 2-50 cm, mens vannføringen ble vurdert noe lavere enn middelvannføring når fisket ble utført. Bunnsubstratet domineres av stein mellom 20-100 mm (70%), mens resterende 30% er jevnt fordelt mellom øvrige fraksjoner. Moderate stryk utgjorde ca. 30 % av undersøkt strekning, mens resterende parti var dominert av svakere strømninger. Skjulmulighetene for ungfisk ble vurdert som gode og strekningen er egnet for gyting. Lauvskog, gras, bregner og urter dekte > 66% av elva.

**Figur 5.** Kart og bilde av stasjon for fiskeundersøkelsen i Herregårdsbekken gjennomført 20.9.2018. Rød sirkel i kartet viser start for elfiske og rød strek viser avfisket strekning.

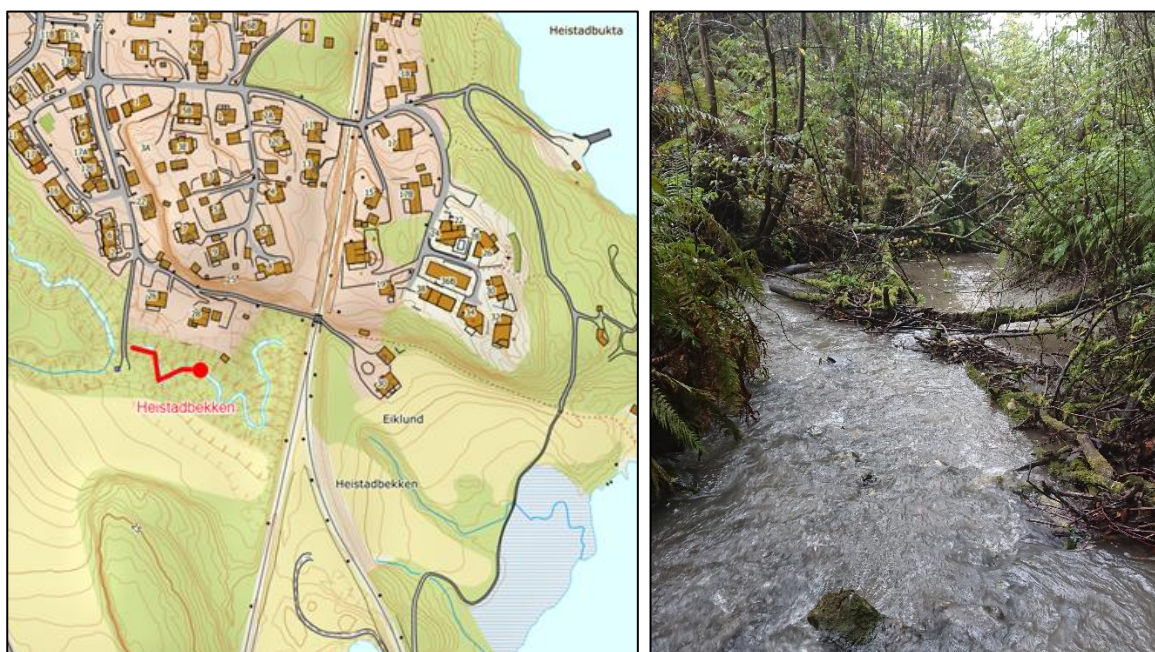
Det ble fisket langs en strekning på 60 m tilsvarende 120 m<sup>2</sup> vanndekt areal (Figur 1). Stilleflytende partier og kulper dominerte undersøkt strekning (70%), mens øvrige partier bestod av moderate stryk (30%). Bunnsubstratet var dominert av silt, stein (<100 mm) og grus (2-20 mm). Skjulmulighetene for ungfisk ble vurdert som gode og strekningen ble vurdert som egnet for gyting med tilfredsstillende andel gytesubstrat. Vanddypet på strekningen varierte fra 5-70 cm. Vannføringen ble vurdert som middels og vannet hadde klar farge på tidspunktet når fisket ble utført, med unntak av siste overfiske da økt vannføring som følge av nedbør ga uklart vann. Nær alt vanndekt areal hadde overhengende vegetasjon av lausvskog, bregner, urter og gras.

**Figur 1.** Kart og bilde av stasjon for fiskeundersøkelsen i Heistadbekken gjennomført 11.9.2019. Rød sirkel i kartet viser start for elfiske og rød strek viser avfisket strekning.

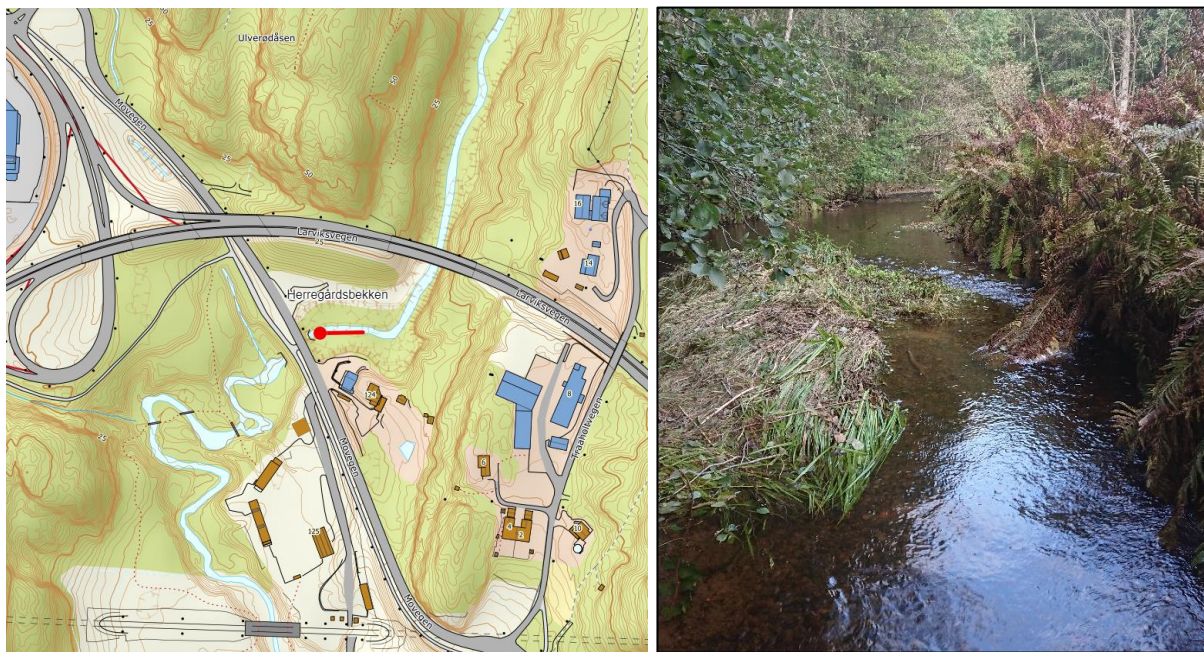
Det ble fisket langs en strekning på 35 m langs søndre del av elva innenfor en bredde på ca. 2,0 m tilsvarende 70 m<sup>2</sup> (Figur 5). Total vanddekt bredde ble i snitt vurdert til 5 m. Vanddypet på undersøkt strekning varierte fra 2-60 cm, mens vannføringen ble vurdert å være nær middelvannføring da fisket ble utført. Bunnsubstratet ble dominert av stein mellom 20-100 mm (70%), mens resterende 30% var jevnt fordelt mellom øvrige fraksjoner. Moderate stryk utgjorde ca. 30 % av undersøkt strekning, mens resterende parti var dominert av svakere strømninger. Skjultmulighetene for ungfisk ble vurdert som gode og strekningen er egnet for gyting. Lauvskog, gras, bregner og urter dekte > 66% av elva.

**Figur 5.** Kart og bilde av stasjon for fiskeundersøkelsen i Herregårdsbekken gjennomført 18.9.2019. Rød sirkel i kartet viser start for elfiske og rød strek viser avfisket strekning.

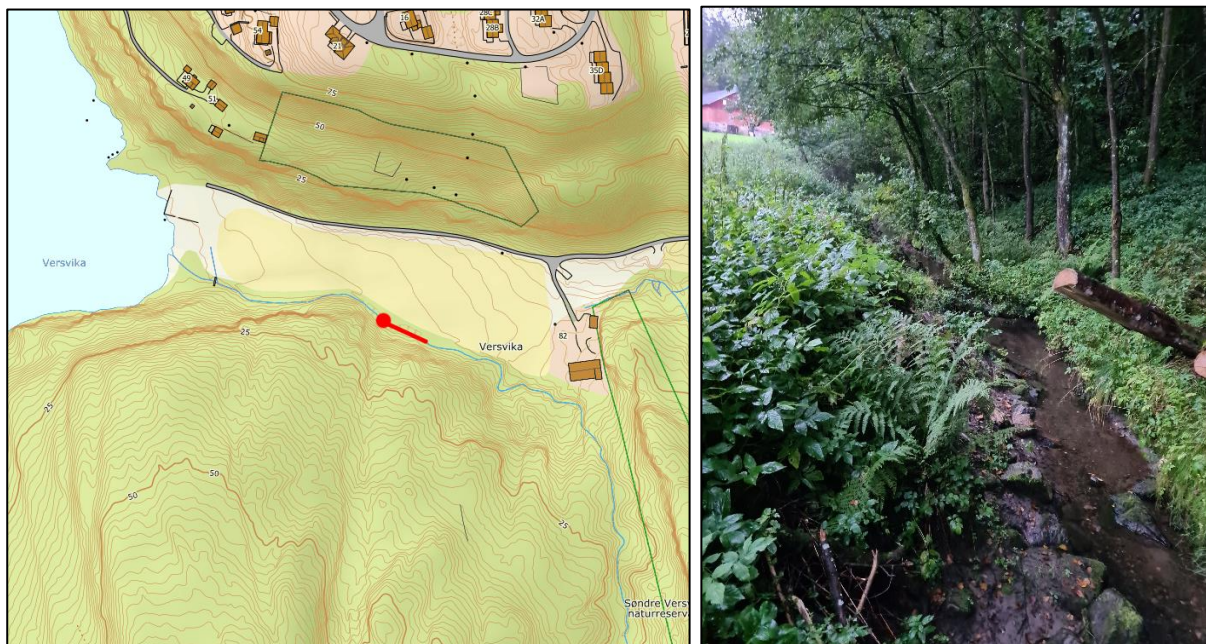
Det ble fisket langs en strekning på 40 m tilsvarende 32 m<sup>2</sup> vanndekt areal (Figur 1). Stilleflytende partier og kulper dominerte undersøkt strekning (70%), mens øvrige partier bestod av moderate stryk (30%). Bunnsubstratet var dominert av silt, stein (<100 mm) og grus (2-20 mm). Skjulmulighetene for ungfisk ble vurdert som gode og strekningen ble vurdert som egnet for gyting med tilfredsstillende andel gytesubstrat. Vanddypet på strekningen varierte fra 1-25 cm og vannføringen var lav. En betydelig andel av vanndekt areal hadde overhengende vegetasjon av lauvskog, bregner, urter og gras.

**Figur 1.** Kart og bilde av stasjon for fiskeundersøkelsen i Versvikabekken gjennomført 3.9.2020. Rød sirkel i kartet viser start for elfiske og rød strek viser avfisket strekning.

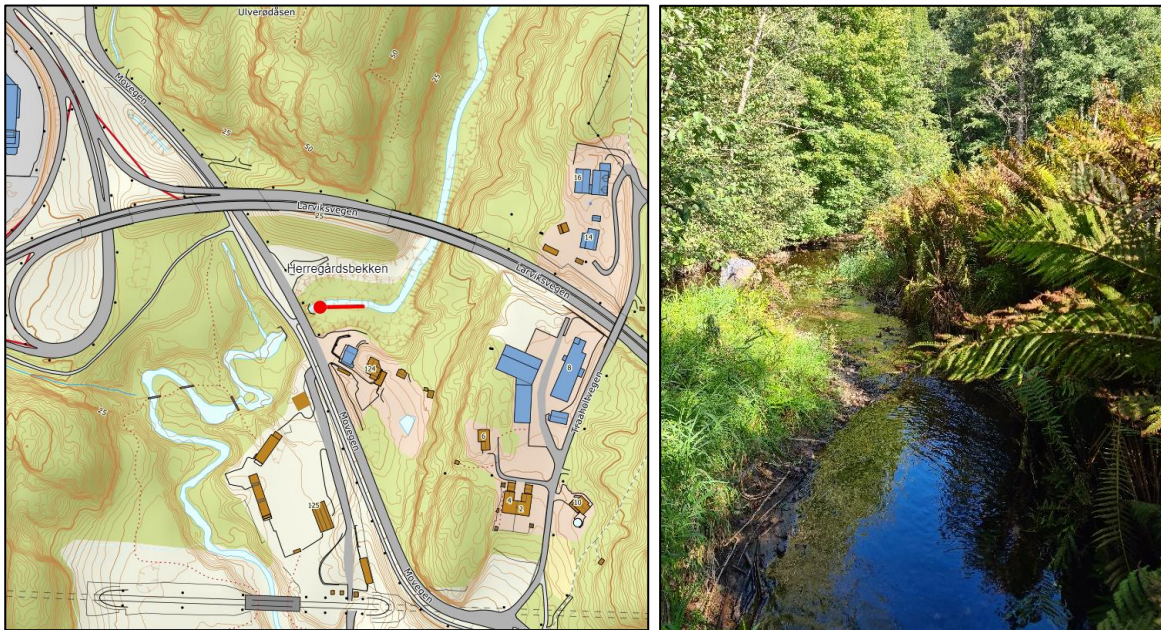
Det ble fisket langs en strekning på 40 m langs søndre del av elva innenfor en bredde på ca. 1,5 m tilsvarende 60 m<sup>2</sup> (Figur 5). Bunnsubstratet var dominert av stein mellom 20-100 mm (70%), mens resterende 30% var jevnt fordelt mellom øvrige fraksjoner. Moderate stryk utgjorde ca. 30 % av undersøkt strekning, mens resterende parti var dominert av svakere strømminger. Skjulmulighetene for ungfisk ble vurdert som gode og strekningen er egnet for gyting. Lauvskog, gras, bregner og urter dekte > 66% av elva. Det bemerkes at avfisket areal hadde høy dekning av begroingsalger i 2020 i motsetning til hva som ble observert i 2018 og 2019.

**Figur 5.** Kart og bilde av stasjon for fiskeundersøkelsen i Herregårdsbekken gjennomført 4.9.2020. Rød sirkel i kartet viser start for elfiske og rød strek viser avfisket strekning.

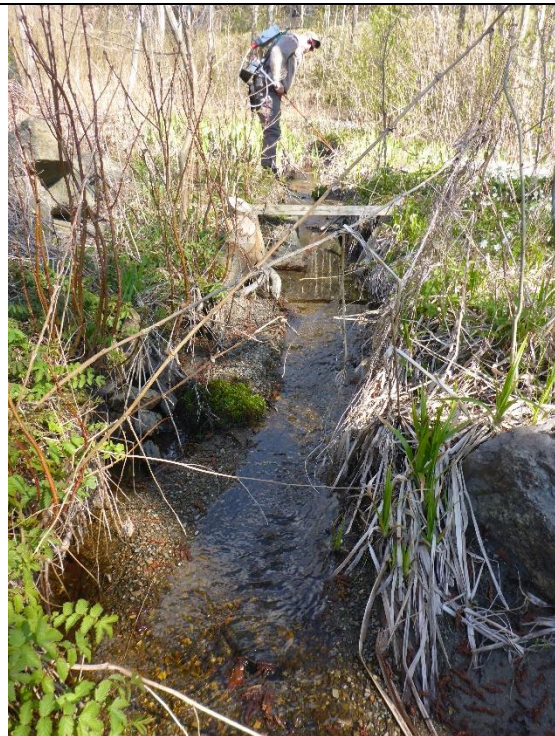
Bilde 4. Bunnsubstratet var preget av sand og uten noe særlig med kulper.

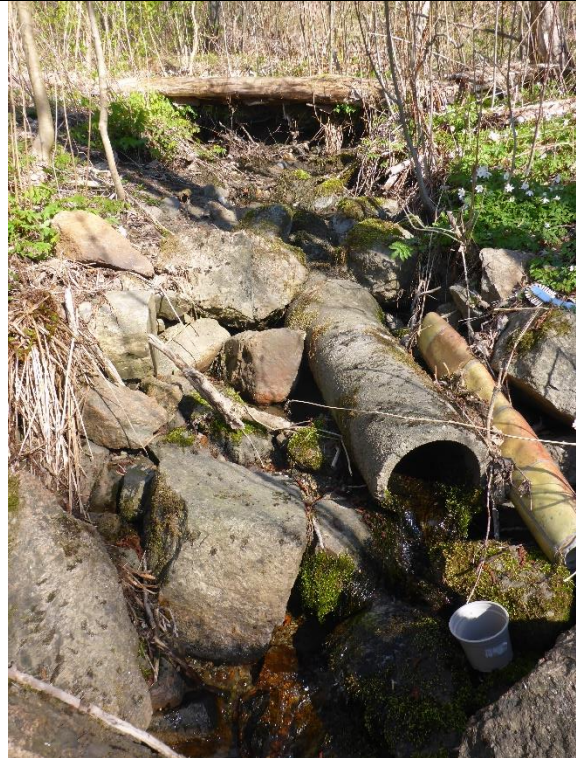
Bilde 6. 40 meter opp for munningen går det meste av bekken ut av en rørgate.

Strekningen som angitt med rød strek på bilde 1, ble undersøkt ved el-fiske. I nedre del ble det fanget en ørret på 104 cm (bilde 2). Bekken var forholdsvis lite egnet for ørretoppvekst. Det var lite med dypere kulper og lite skjul, foruten litt overhengende elvebanke (bilde 5). Det var noen få m<sup>3</sup> med egnet gytesubstrat. For øvrig var bunnsubstratet hovedsakelig sand (bilde 4). Ca 40 meter opp for munningen kommer det meste av vannføringen ut av en lengre rørgate. Ovenfor var det svært lite vann i bekken og den var ikke egnet for ørret.

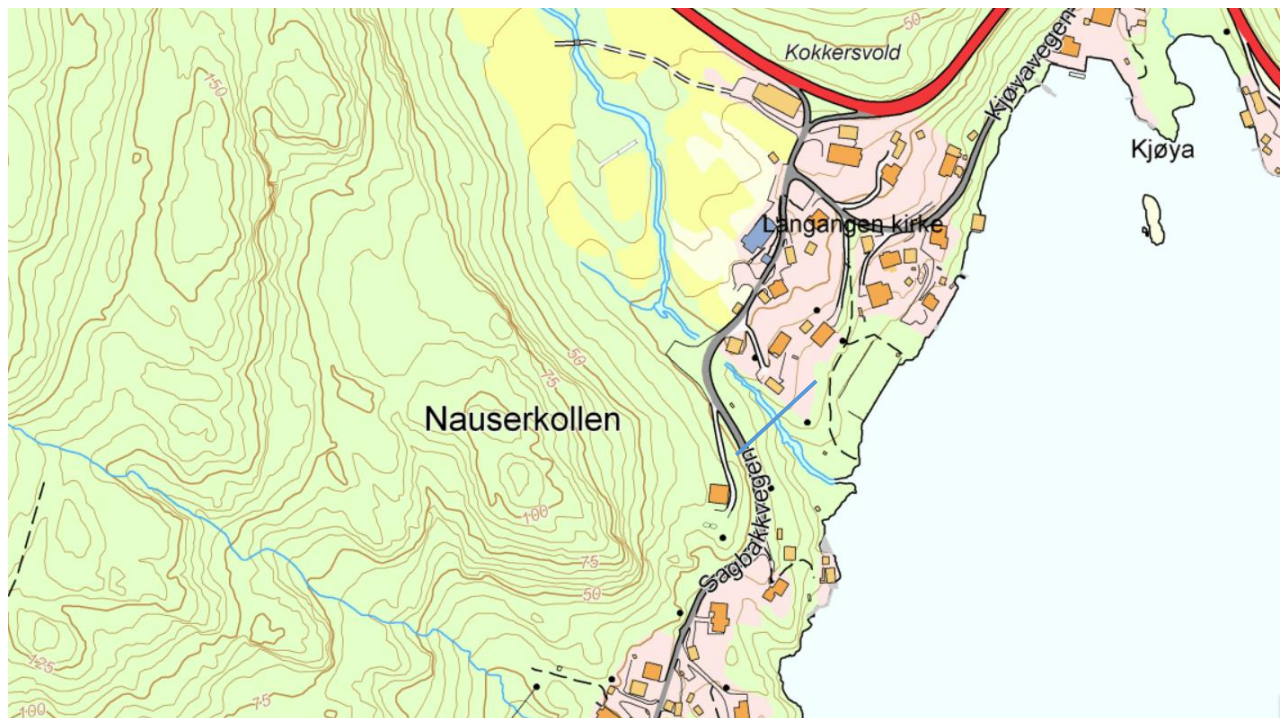
Kart 1. Blå strek viser første oppgangshinder 50 meter fra sjøen. Det var ørretet hele veien opp dit. Ovenfor ble det ikke fanget fisk.

Bekken ble sjekket ved el—fiske opp til første oppgangshinder, en foss 50 meter opp for munningen (kart 1, bilde 10). Det var ørret hele veien opp. Det var fine oppvekstforhold for ørret. Det ble også el-fisket opp for fossen, der veien krysser over bekken, uten å registrere fisk.

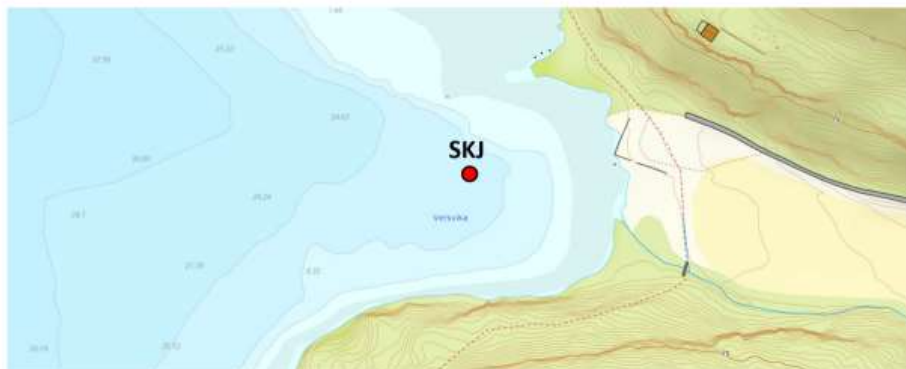
Figur 2. Utslippspunkt (SKJ) i Versvika i Frierfjorden (UTM33 E: 193739, N: 6563726)

I Frierfjorden har det blitt gjennomført profilundersøkelser og vannprøvetaking ved utslippspunktene SKJ utenfor Versvika (fra Skjelsviksdalen/Ørstveitmyra) (Figur 2) og ved KJØ utenfor Hitterød (fra Kjørholt) (Figur 3).

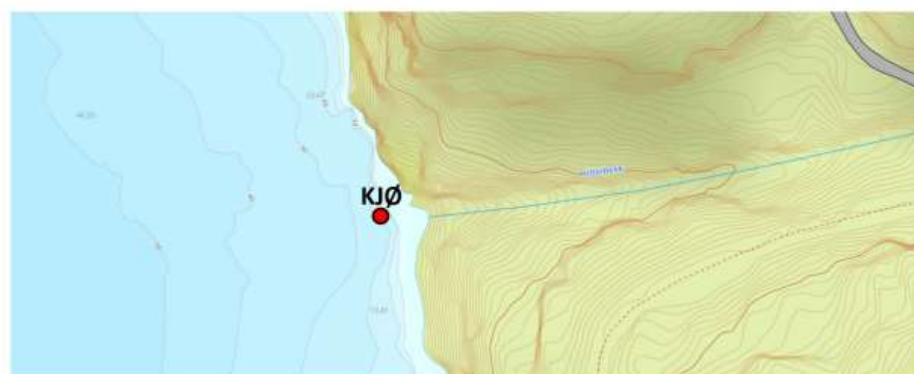
Figur 3. Utslippspunkt (KJØ) ved Hitterødbekken i Frierfjorden (UTM33E: 193411 N: 6560557)

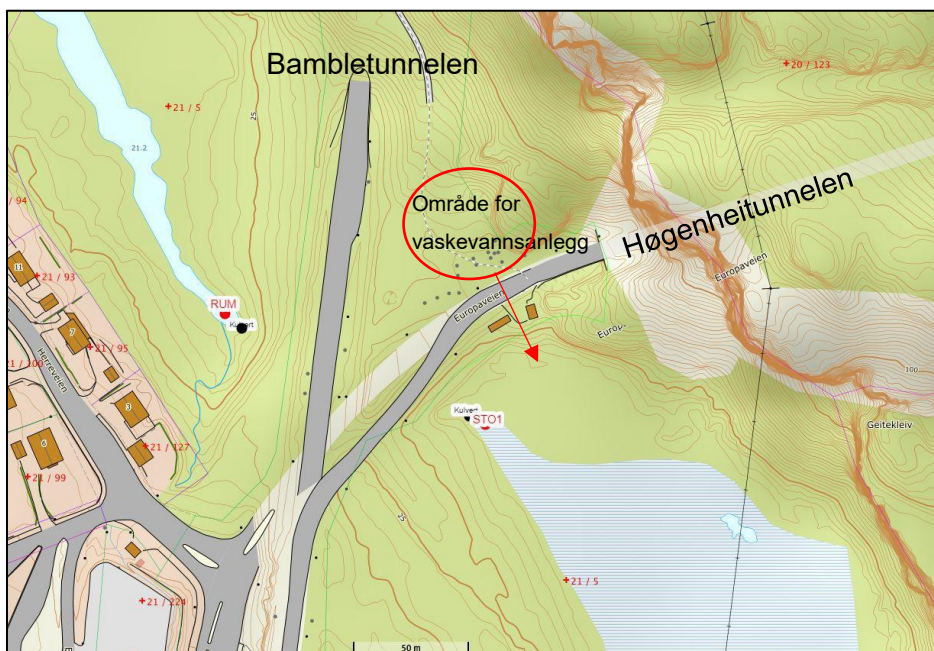
Figur 5. Prøvepunkt for vannprøver stasjon RUM og STO1 i bekken ned mot Stokkevannet.
