# Søknad om tillatelse til utslipp i driftsfase for veganlegg

E18 Rugtvedt – Langangen

| Undertittel | Permanent emission permit application |

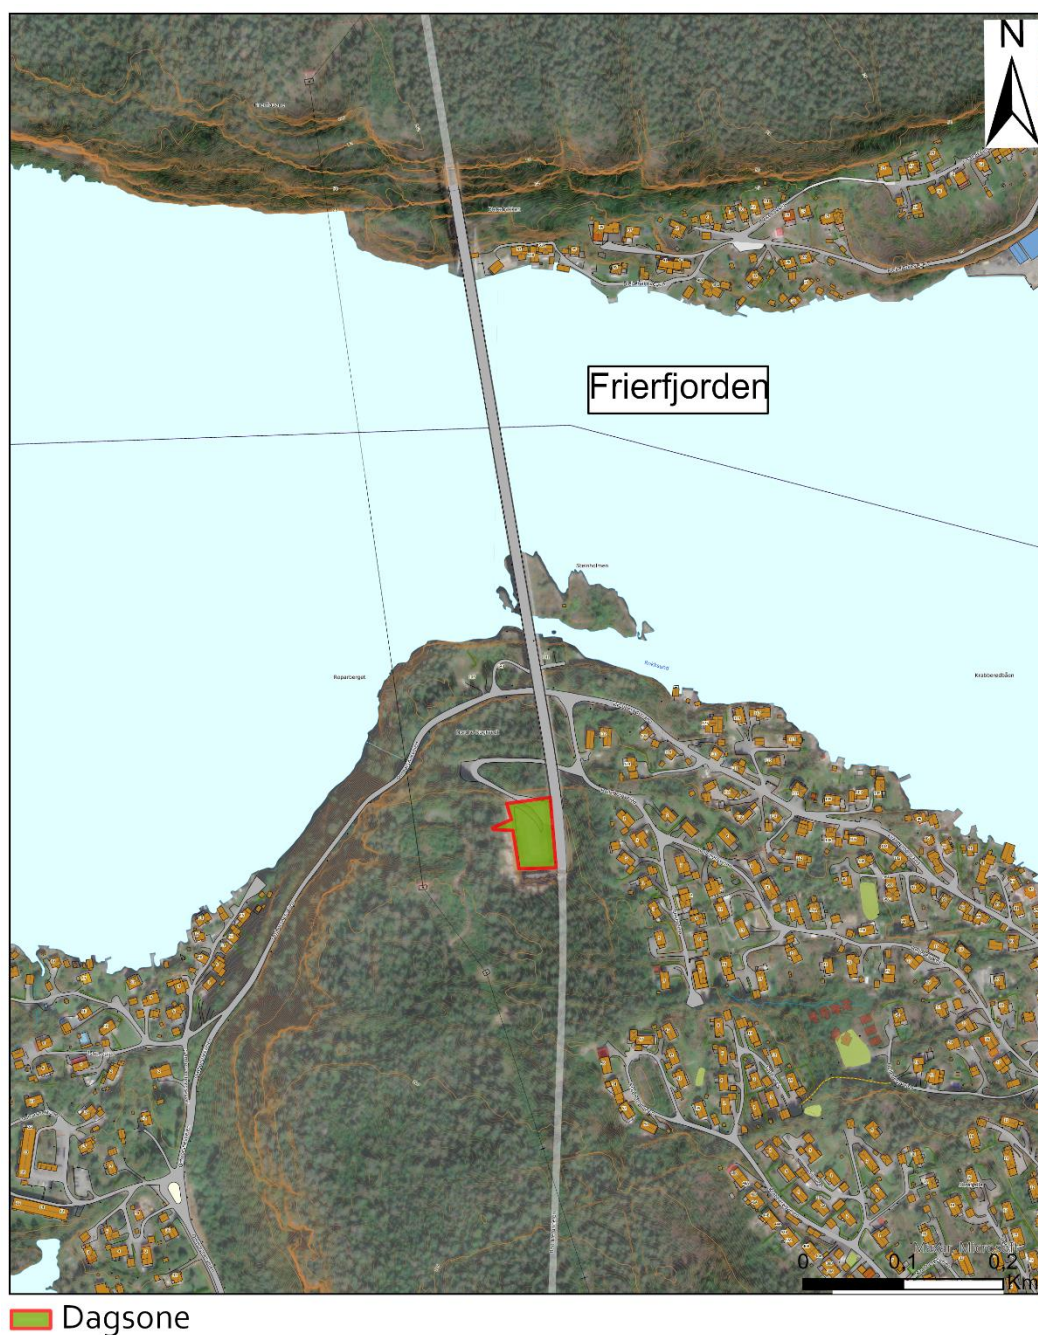
Figure 1: Geografisk plassering av dagsone nord for nye Bambletunnelen og Grenlandsbrua over Frierfjorden

Ved nordlig påhugg for nye Bambletunnelen (KBT), mellom tunnel og nye Grenlandsbro er det en åpen dagsone. Dagsonen er ca. 60 m lang og 40 m bred, og dekker et areal på ca. 2400 m<sup>2</sup>, se Figure 1. Dette området vil kreve overvannshåndtering.

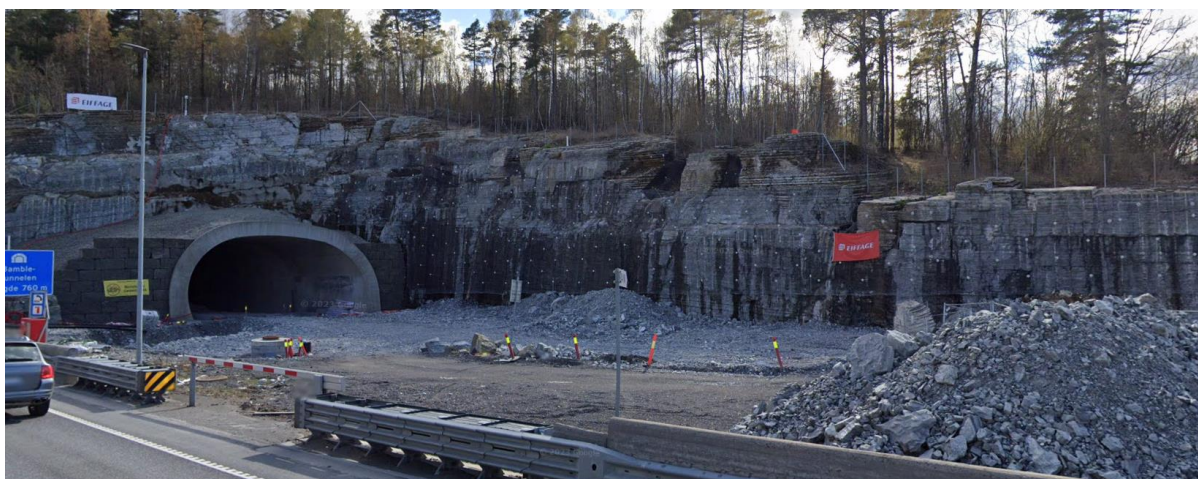
Figure 2: Bildet er hentet fra Google Maps (mai 2023), og viser åpen dagsone nord for tunnelåpningen til Bambletunnelen ©GOOGLE

Deler av åpen dagsone er vist i Figure 2. Bildet er hentet fra Google Maps og er tatt i mai 2023. Bildet viser blotinger av kalkrike hornfelsbergarter fra ordovicium, som stammer fra tunneldriving.

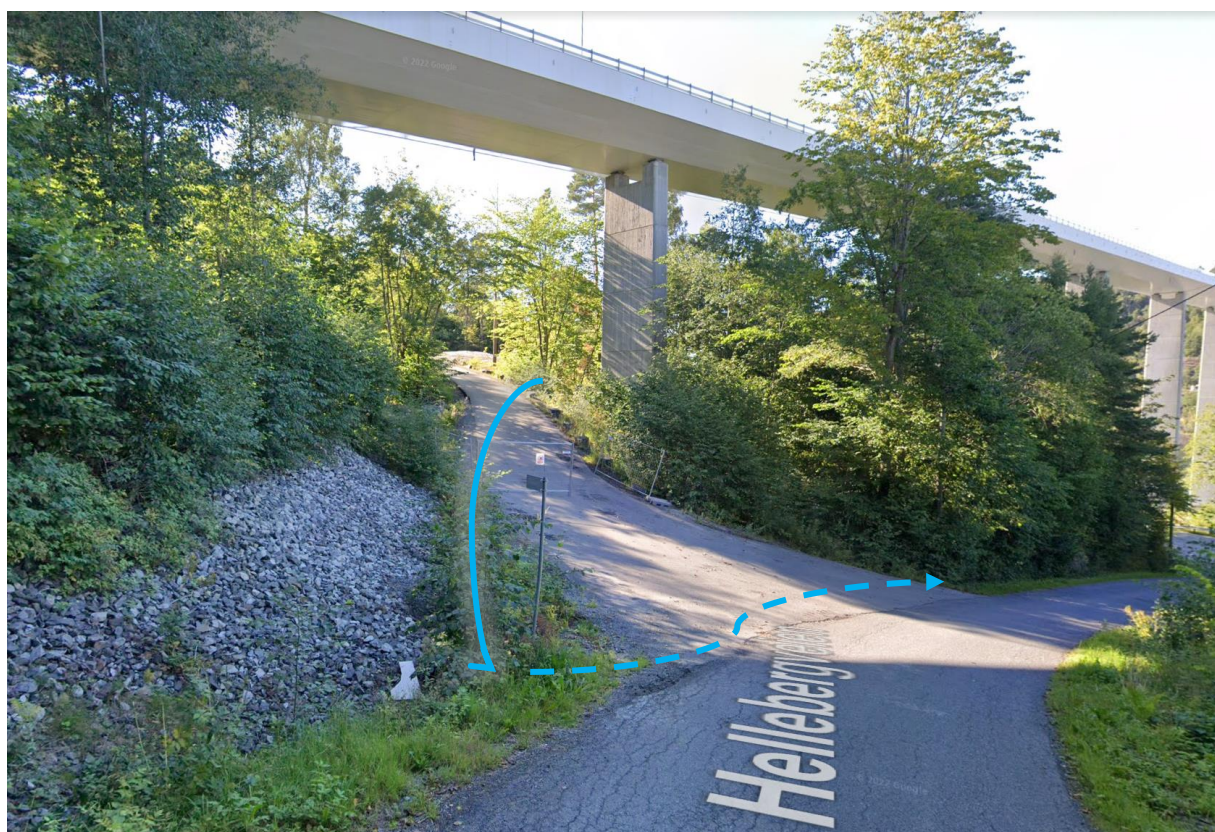
Figure 4: Bildet hentet fra Google Maps viser hvor overvannet vil ledes i åpen grøft til ny vei 60130. Kapasiteten til grøften vurderes som god.
