## SØKNAD

Søknad om utslippstillatelse for mellomlagring av bioest i Indre Østfold kommune

Prosjekt: Mellomlager i Indre Østfold

Prosjektnummer: 10249640

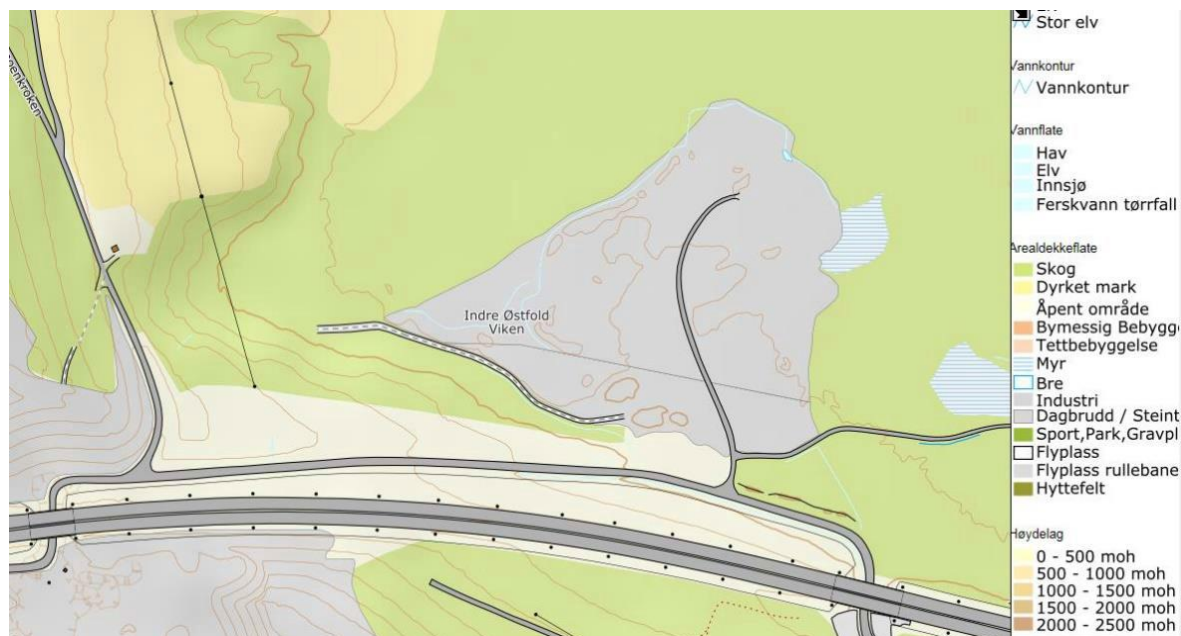
Figur 7. Arealdekketyper for Henningsmoen og nærliggende områder. Kilde: ngu.no.

I henhold til NGUs kart over arealdekkeflater består området av løsmasser med avgrensning av skog nordøst og Monaryggen vestover. E18 og vegskråningen danner en markert avgrensning av området mot sør, se figur 7.

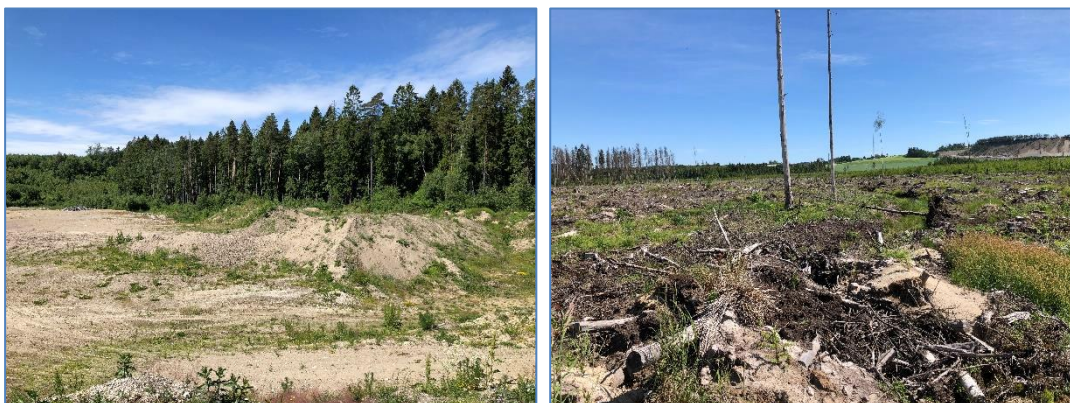
*Figur 8: Bilde fra tiltaksområdet sett mot skogarealer i nord til venstre, og bilde tatt østover utover hogstflate med grøfter og myrpartier mot øst. Foto: A. Myrmæl, Sweco, juni 2021.*

Tiltaksområdet ble befart av biolog fra Sweco 13.06.2021. Det ble ikke registrert rødlistearter, naturtyper eller andre miljøverdier i form av prioriterte arter eller forvaltningsrelevante arter i selve tiltaksområdet. Det ble heller ikke vurdert at skog- og myrområdet som ligger inntil tiltaksområdet tilfredsstiller naturtyper etter Miljødirektoratets kartleggingsinstruks for naturmangfold (NiN2, 2021).

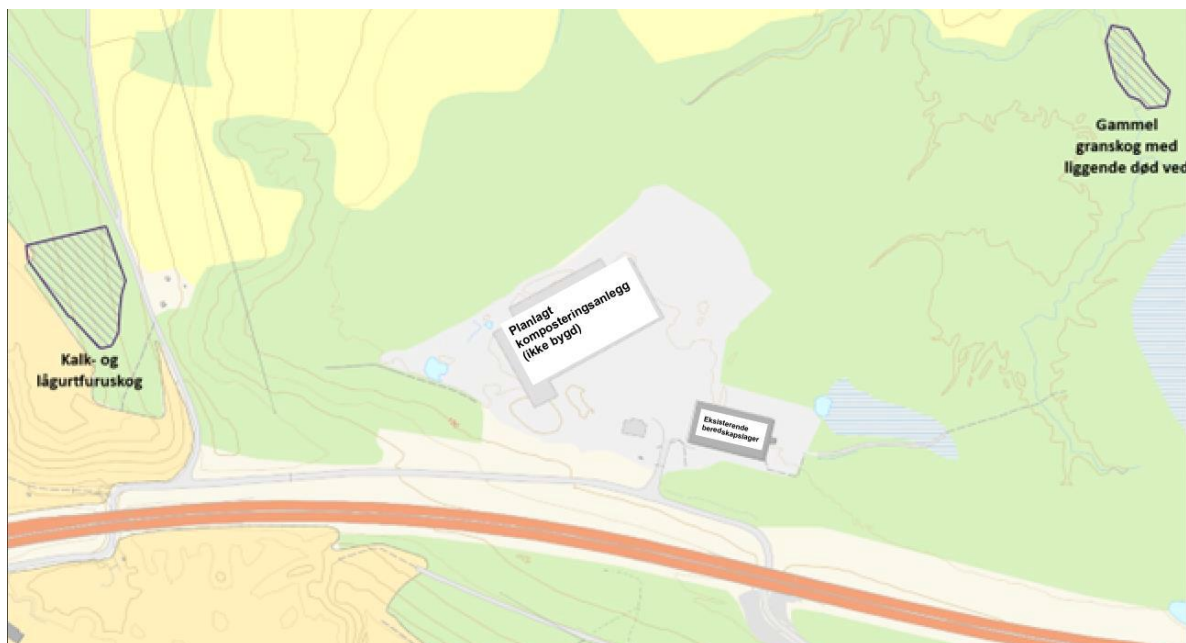
Figur 9: Utsnitt fra naturbase januar 2026. På tomta er det ingen registreringer av naturtyper. Nærmeste er to naturtyper på vest- og østsiden av tomta. Det hvite feltet med tekst komposteringsanlegg viser tidligere planlagt anlegg. Dette er ikke lenger aktuelt..

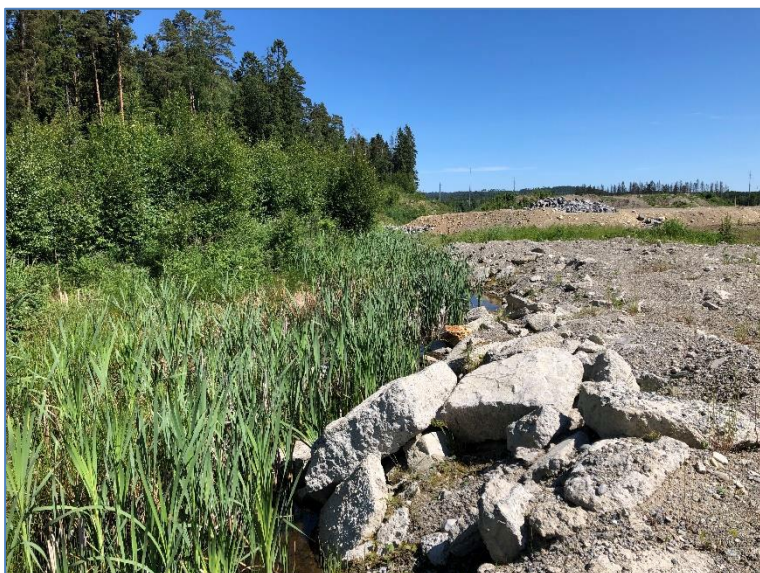
Figur 11: Grøft med vann i tomtegrensa mellom tiltaksområdet og skogarealer i nord. Foto: A. Myrmæl, Sweco, juni 2021.

Det er ingen vann eller vassdrag i selve tiltaksområdet, men i tomtegrensa er det grøfter med varierende mengde vann på befaringsdagen. Dunkjevle og sivarter var i fremvekst i noen av grøftene og tyder på permanent vått miljø. Grøftene drenerer nordøstover mot starten på Blekkmyrsbekken, se figur 11. Vassdraget og eventuelt utslipp til det er nærmere beskrevet i kap. 5.9 om resipient og vannområde.

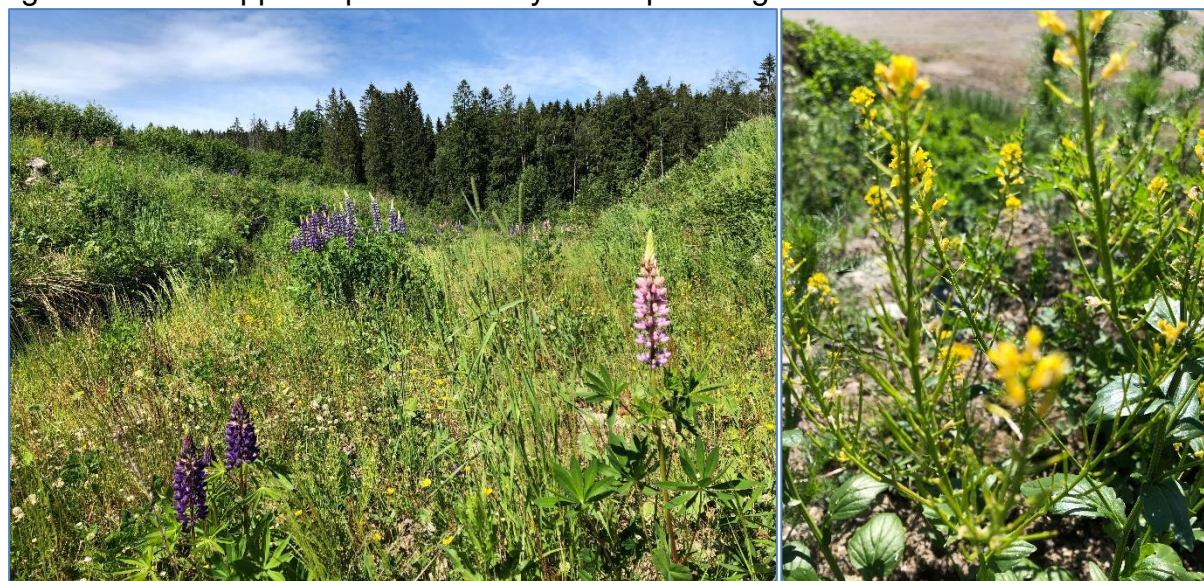
Figur 13: Fremmede arter i tiltaksområdet. Hagelupiner til venstre og vinterkarse til høyre. Foto: A. Myrmæl, Sweco, juni 2021.

Uten bekjempelse ville de fremmede artene høyst sannsynlig spredd seg videre i og rundt tomte. Risiko for spredning er nå i hovedsak knyttet til levering og henting direkte i det etablerte mellomlageret. Det foregår ikke intertransport eller masseforflytning på tomte. Temaet er behandlet i risikoanalysen (se vedlegg 12), hvor anbefalt tiltak var å bekjempe forekomstene og videreføre bekjempelsen i driftsperioden. Disse tiltakene er gjennomført, og det har ikke oppstått problemer knyttet til spredning av fremmede arter.
