# Overvåking av elver og bekker i Innlandet fylke, 2024

Statsforvalteren i Innlandet  
Rapport nr. 15 | 2025

På oppdrag for Statsforvalteren i Innlandet utførte Norconsult Norge AS i 2024 overvåking på totalt 52 stasjoner i elver og bekker i Innlandet fylke. Formålet med undersøkelsen var å vurdere den økologiske tilstanden ved lokalitetene på bakgrunn av analyser av påvekstalger, bunndyr og heterotrof begroing. Ved 16 av disse stasjoner ble det i tillegg tatt vannprøver som er analysert for næringssalter. Tilstandsvurderingen inkluderer ved disse stasjonene den kjemiske støtteparameteren total fosfor (TOT-P). I denne undersøkelsen ble det også tatt vannkjemiske prøver som ble analysert for næringssalter ved ytterligere 61 stasjoner. Resultat fra analysene er inkludert i denne rapporten. I tillegg ble det tatt vannprøver som ble analysert for tungmetaller ved 5 stasjoner, og vannprøver som ble analysert for tarmbakterier ved 18 stasjoner.

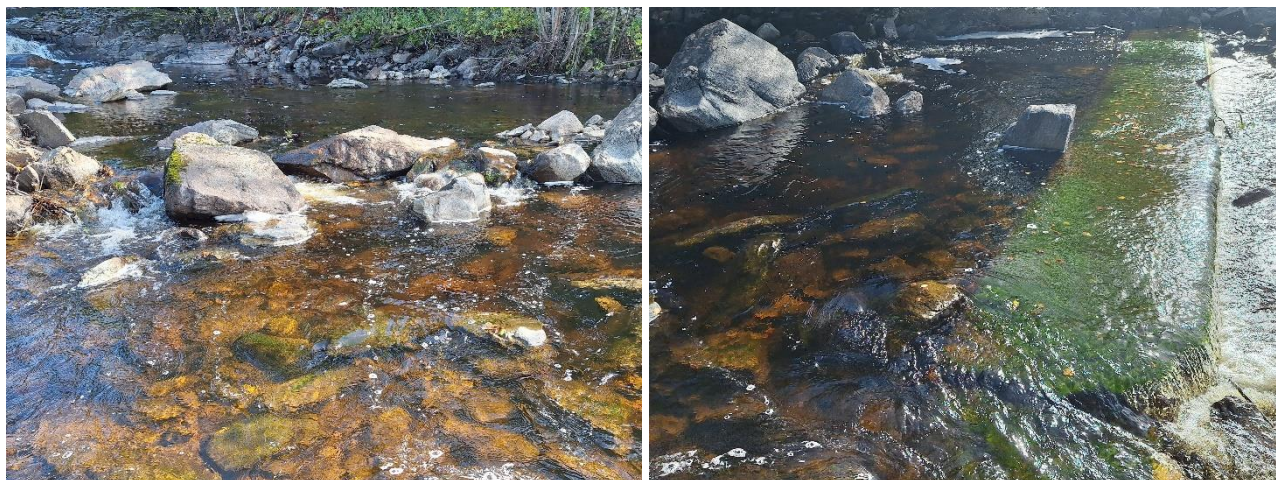
Figur 3-6. T.v. Fallselva. Bildet til høyre viser trådformet algevekst i Fallselva. Det var dominans av grønnalger fra slekten *Zygnema*, som er en meget god indikator på næringsfattige forhold..

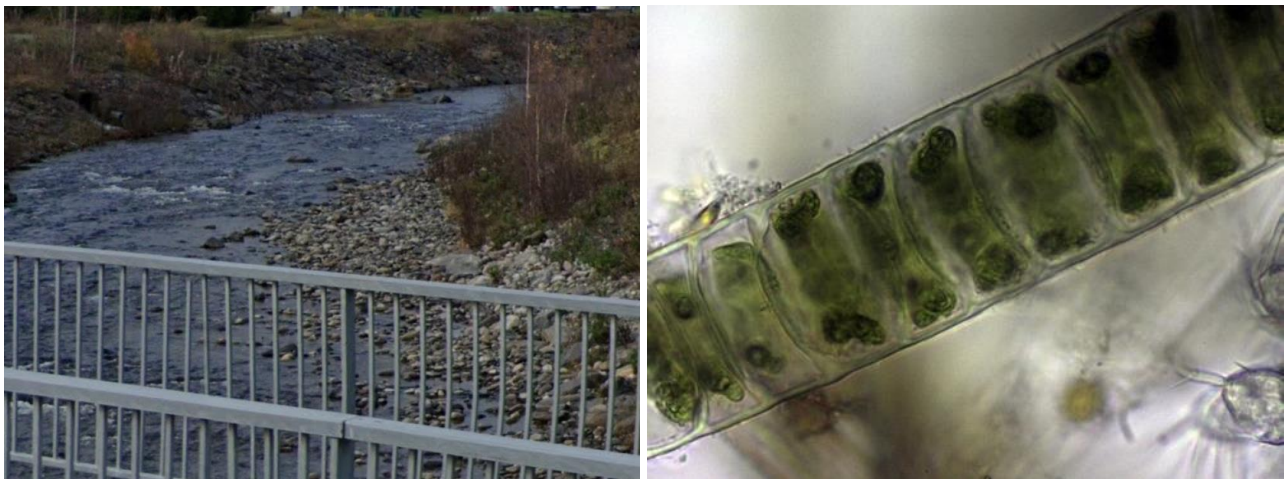
Figur 4-9. T.v. stasjon RIN2, bilde hentet fra Google Maps T.h. grønnalgen *Ulothrix zonata*<sup>2</sup> som ble funnet ved denne stasjon.
