# Miljøteknisk rapport og risikovurdering

Sedimentundersøkelser Espern

Espers Eiendom AS

Versjon 31.05.2024

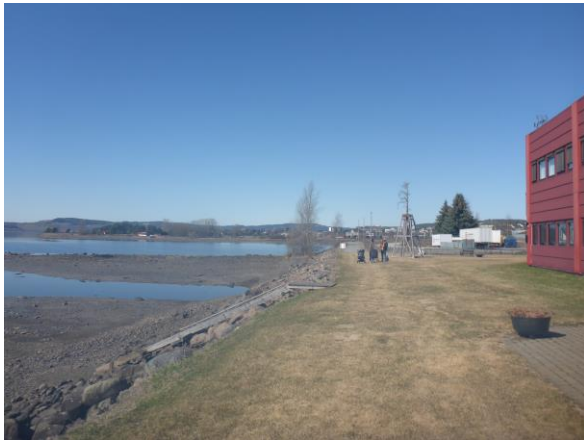
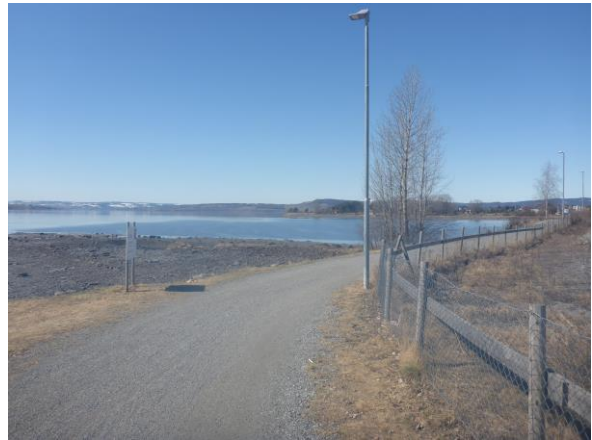
Figur 1-7: Bilder tatt fra sørspissen på Espern, hvor en ser nordover, med turstien nordover fra Espern. Bilde: Sweco.

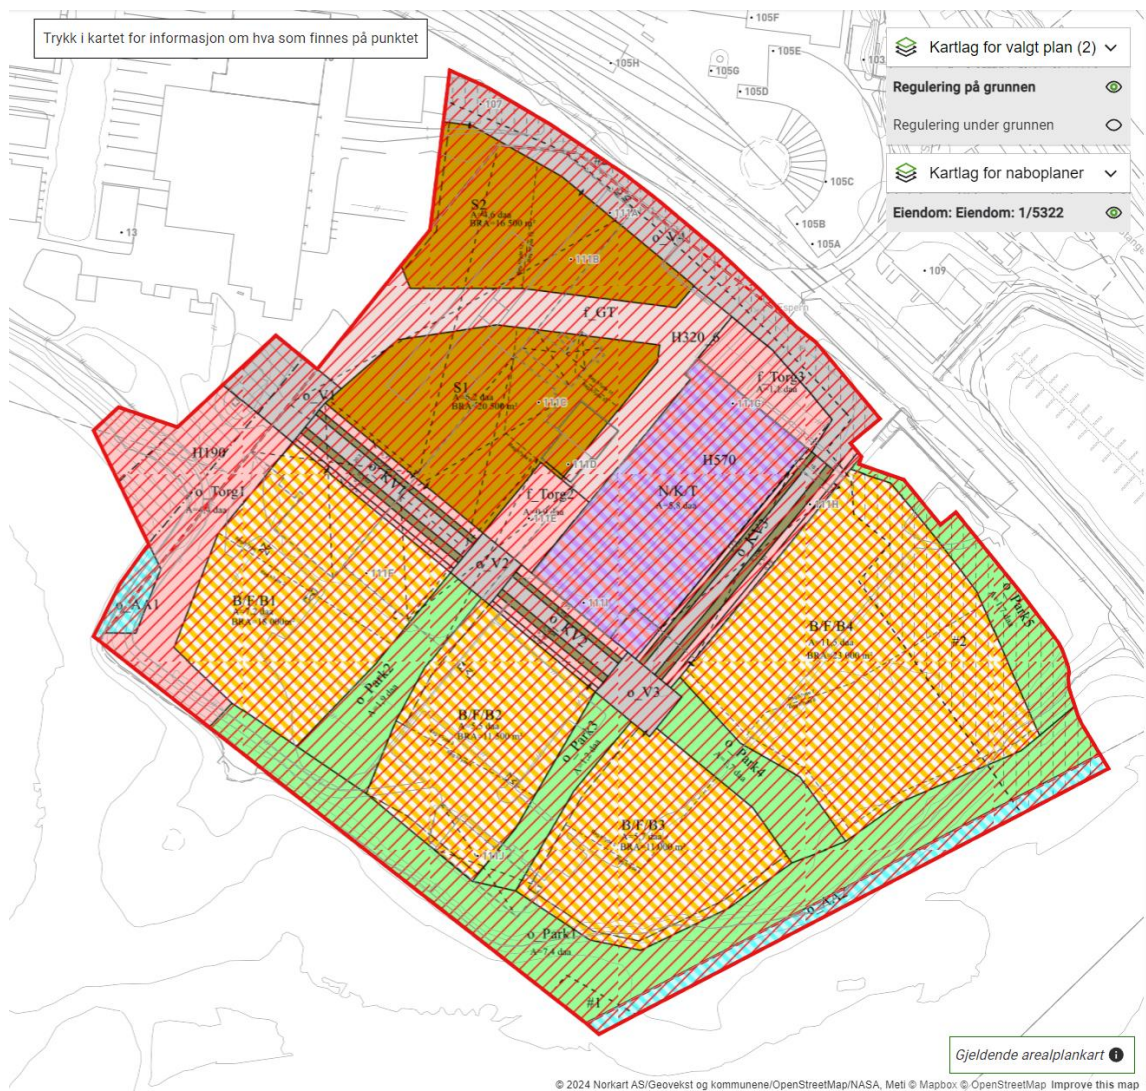
Figur 1-8. Plankart for Espern, hentet fra detaljreguleringsplanen til Hamar kommune.

Detaljreguleringsplanen for Espærn ble vedtatt av Hamar kommunestyre 02.06.2023. Planen har Nasjonal arealplanid: 3403\_078400. Plankart for Espærn, hentet fra detaljreguleringsplanen, er vist i figur 1-8.

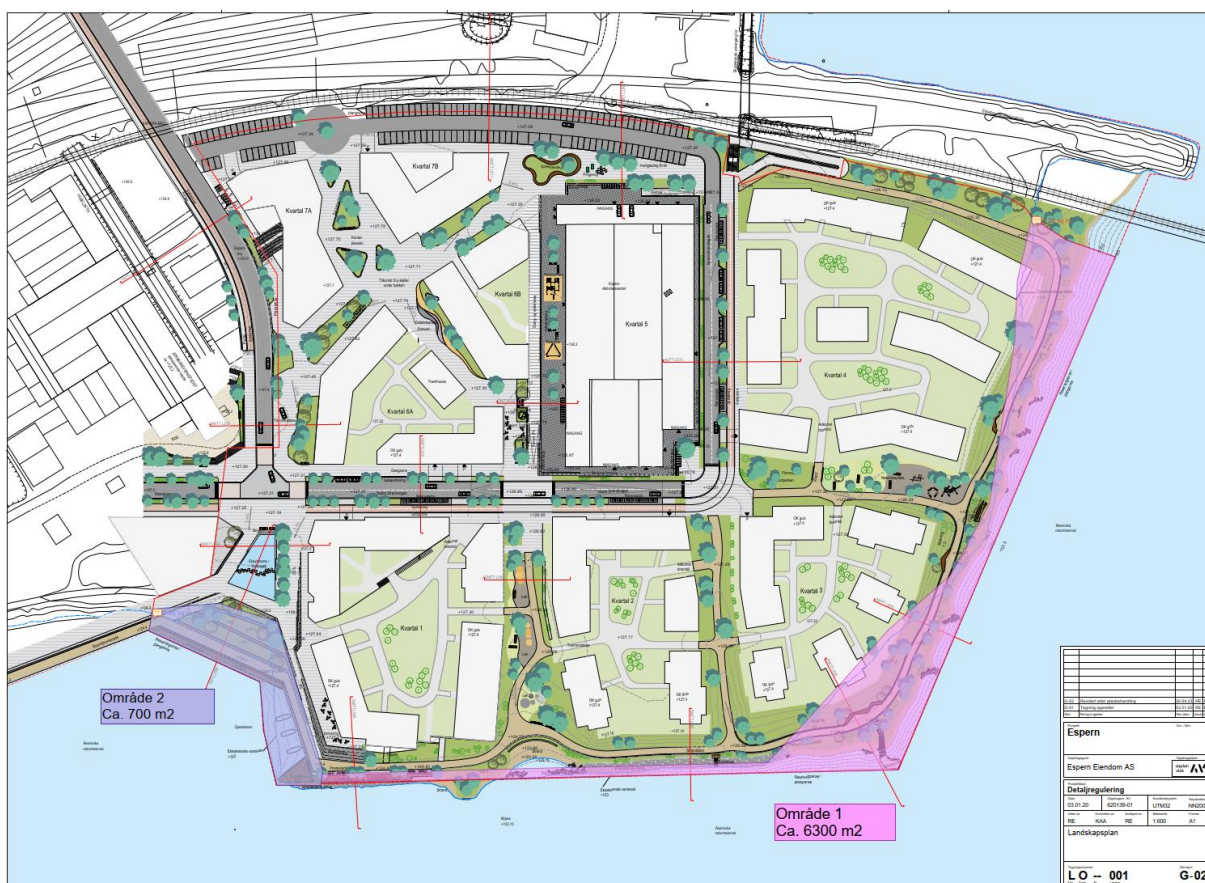
Figur 1-9: Landskapsplan for detaljregulering av Espern illustrerer de to utfyllingsområdene 1 og 2. Område 2 grenser mot og overlapper mot Bane NOR Eiendom AS sitt tiltaksområde og har andre grunnforhold (mer leire og silt), enn område 1 som domineres av stein og berggrunn. Plankartet ligger med høyere oppløsning i vedlegg 1.

Plangrensa er markert med rød linje på landskapsplanen (figur 1-9). Denne linja samsvarer med reservatgrensa. Blå linje på landskapsplanen viser dagens vannkant ved HRV (kote 123,15 moh.). Størsteparten av utfyllingen i Mjøsa vil skje i kvartal 3 og kvartal 4, samt i vika mot vest, der det skal etableres et torg. Langs kvartal 1 og 2 er det i større grad tenkt å benytte eksisterende fylling, men også her må det påregnes noen arbeider for å utforme strandsona iht landskapsplan. Området rundt torget vil ha en urban utforming. Dette området har også andre grunnforhold enn øvrige arealer for utfylling. Her er det større innslag av leire og silt, mens de øvrige arealene for utfylling i større grad har steinbunn. På bakgrunn av dette, vil metode for utfylling være litt ulik inne i vika (område 2, vist i figur 1-9 og

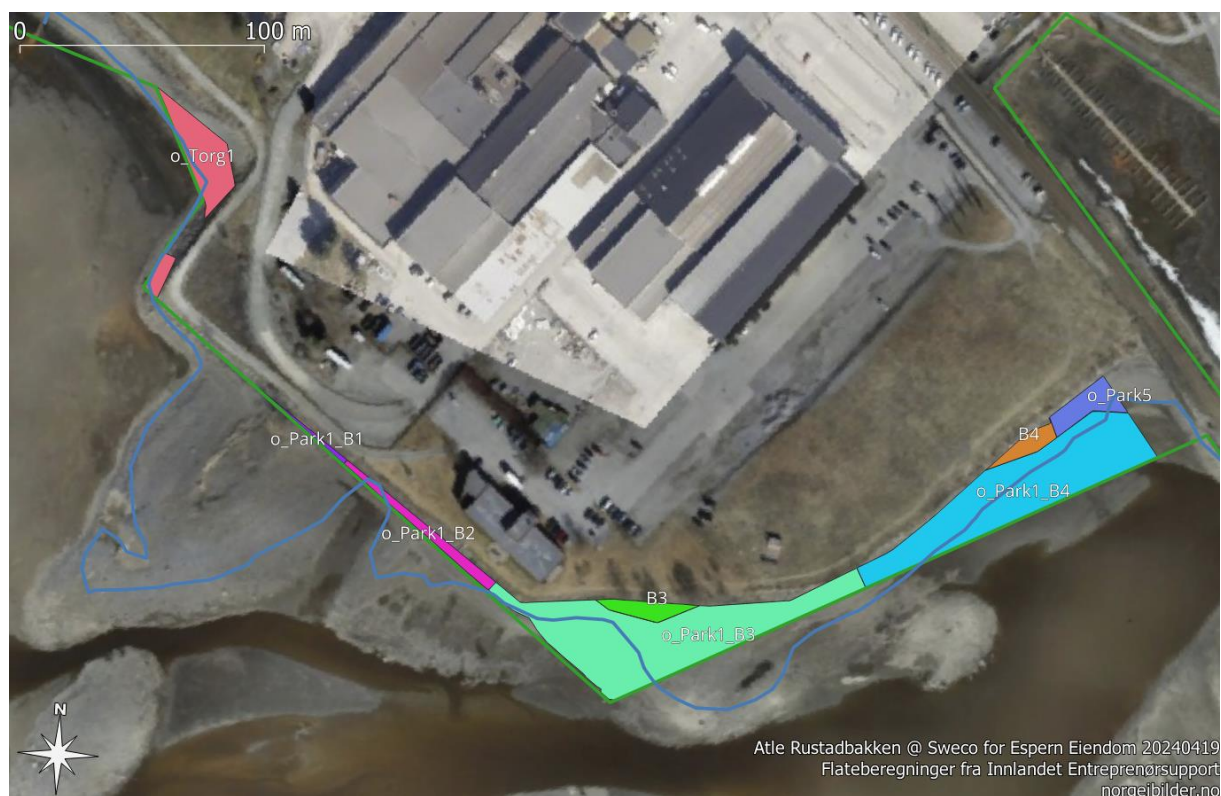
Figur 1-14. Arealer som planlegges utfyllt ifm. utvikling av Espern Eiendom AS. Blå linje viser oppmålt vannkant 9. april 2024 ved kote 120,6 moh. Ortofotoet i bakgrunnen viser tørrlagte arealer ved vannstand 119,8 moh.

For en tenkt anleggsperiode 1. februar – 15. mars, har vi beregnet sannsynlige vannstandsverdier (figur 1-15). Tapping av Mjøsa varierer noe mellom år, men i gjennomsnitt (siste 10 år) så har vannstanden ligget på 120,8 moh. den 1. feb, mens den har ligget på 120,1 moh. den 15. mars. Den blå linjen i figur 1-14 er dermed en god indikator på hva som kan forventes å være tørrlagt ved en aktuell dato for oppstart utfylling 1. februar. Det vil tilstrebes å jobbe mest mulig tørt. Noen arealer tørrlegges før andre innafor utbyggingsområdet. Det vil bli utført risikovurderinger knyttet til anleggsutførelsen basert på de aktuelle tørrleggingsscenariene for det påfølgende arbeidet. Det er rimelig å forvente at det er mulig å jobbe tørt innafor den blå linjen i figur 1-14, mens utafor vil man

mest sannsynlig måtte jobbe vått. Det er flatene o\_Park1\_B3 og o\_Park1\_B4 som innebærer mest utfylling i sannsynlig vått område i en anleggsperiode 1. februar-15. mars.

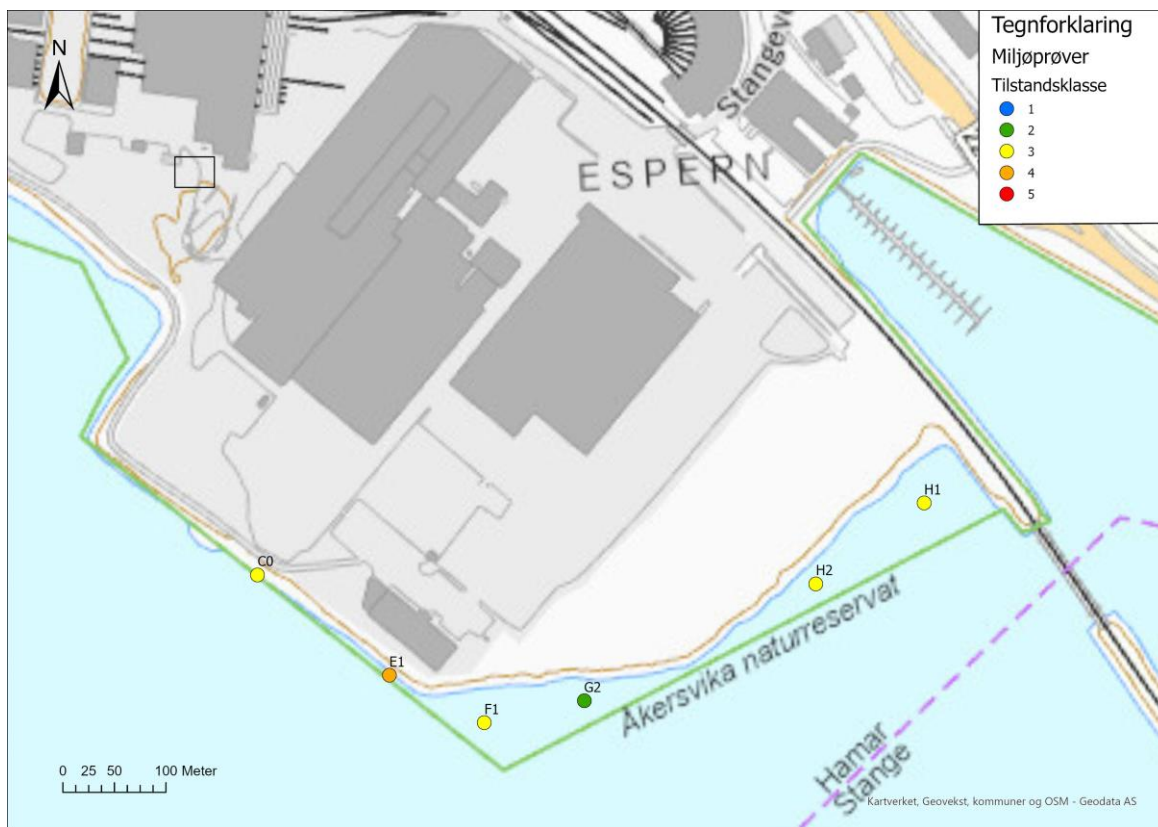
Figur 2-2: Illustrasjon av tiltaksområdet ved Espern, plassering av prøvestasjoner og påvist tilstandsklasse iht. veileder M-608/2016 rev. 2020 (målestokk 1:500).

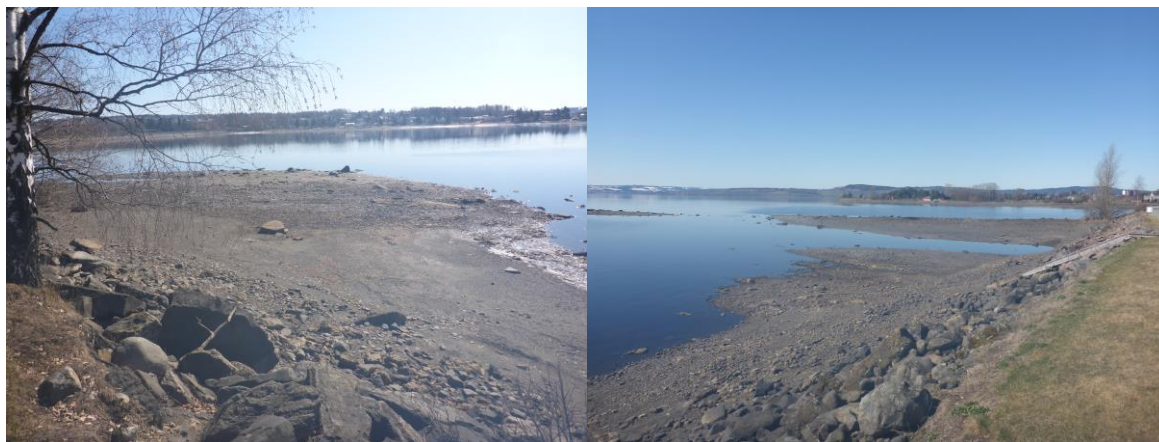
Figur 2-3: Illustrasjonsbilder av vestsiden av tiltaksområdet Espernområdet som skal fylles ut. Bildene viser området vest for tiltaksområdet, hvor det er fyllmasser av stor stein og betong, og bunnen består vest for tiltaksområdet av blottlagt berg.

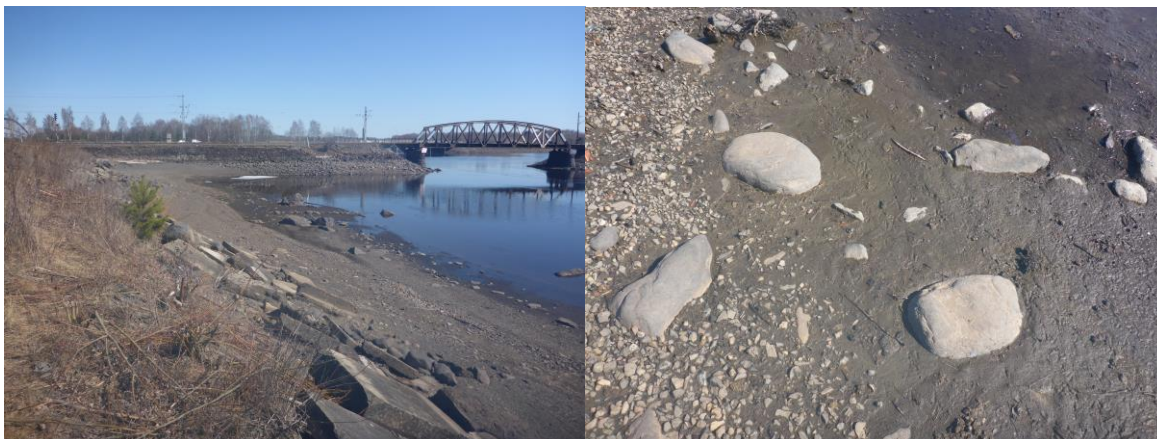
Figur 2-4: Illustrasjonsbilder av sørsiden på tiltaksområdet, med togbrua sørover vist i bildet t.v. med fyllmasser, stein og betong. Bunnen består her av stein og mudder (t.h.). Prøver fra sørsiden ble tatt ut med boreriggen i september 2022, og besto av mudder.

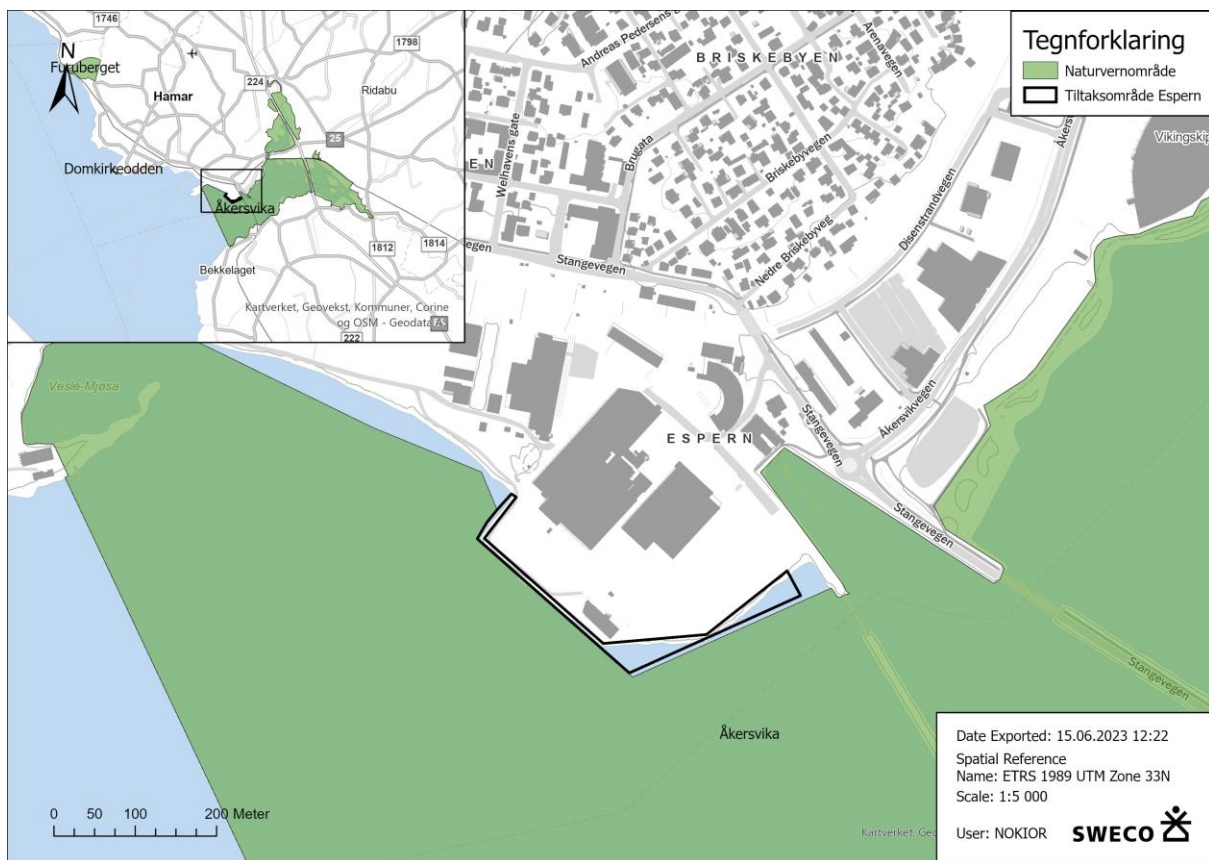
Figur 2-6: Illustrasjonskart som viser plasseringen av tiltaksområdet i forhold til Åkersvika naturreservat. Oversiktskart er vist øverst til venstre. [5].

Dersom tiltaket skulle vise seg å foregå delvis innenfor verneområdet eller på annen vis påvirke verneformålet til Åkersvika Naturreservat, må det søkes dispensasjon fra forskrift om naturreservat, Hamar, Stange og Vang. Per i dag ligger tiltaksområdet utenfor verneområdet, og det er ikke lagt opp til at arbeidene forbundet med tiltaket vil foregå over grensen til verneområdet. Dette forutsetter at det kan arbeides mest mulig tørt slik at partikkelavrenning under anleggsfase ikke medfører vesentlig påvirkning i resipienten.

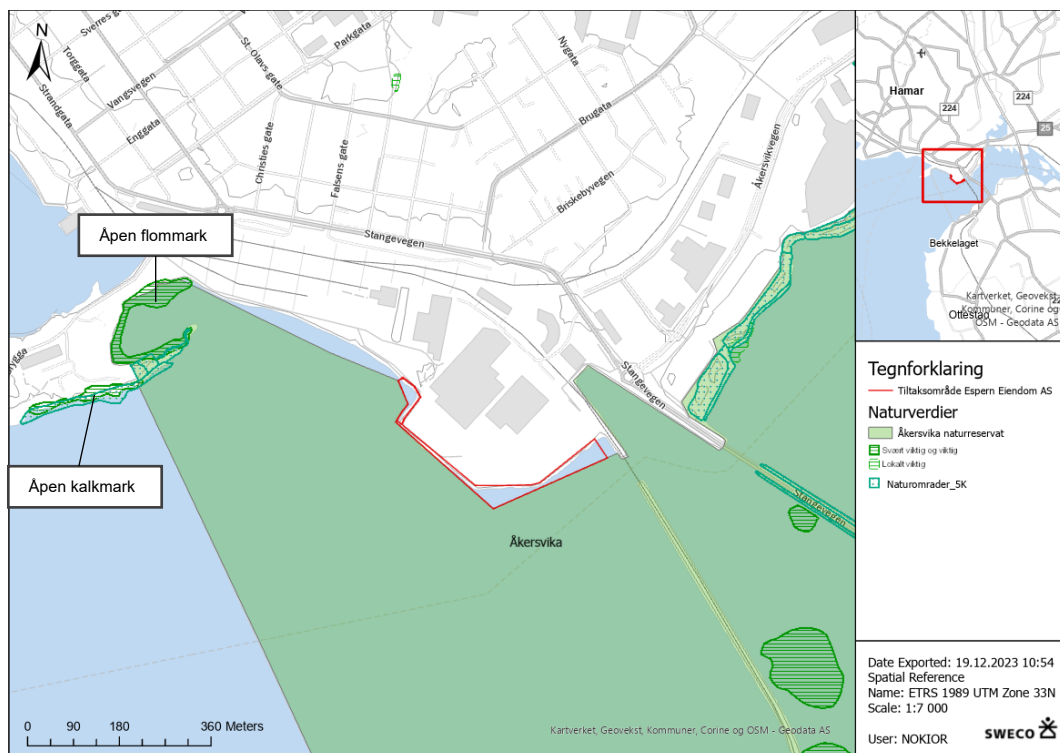
Figur 2-7: Kartillustrasjon av registrerte naturtyper ved tiltaksområdet. Oversiktskart er vist øverst til høyre [7, 8].

På Tjuvholmen nord for tiltaksområdet er det registrert naturtypen åpen flommark og åpen kalkmark iht. DH13 (Figur 2-7). Lokalitetene er vurdert som henholdsvis svært viktig og viktig. Åpen kalkmark er i tillegg vurdert som sterkt truet (EN) på norsk rødliste for naturtyper [6], men vil ikke berøres direkte av tiltaket.

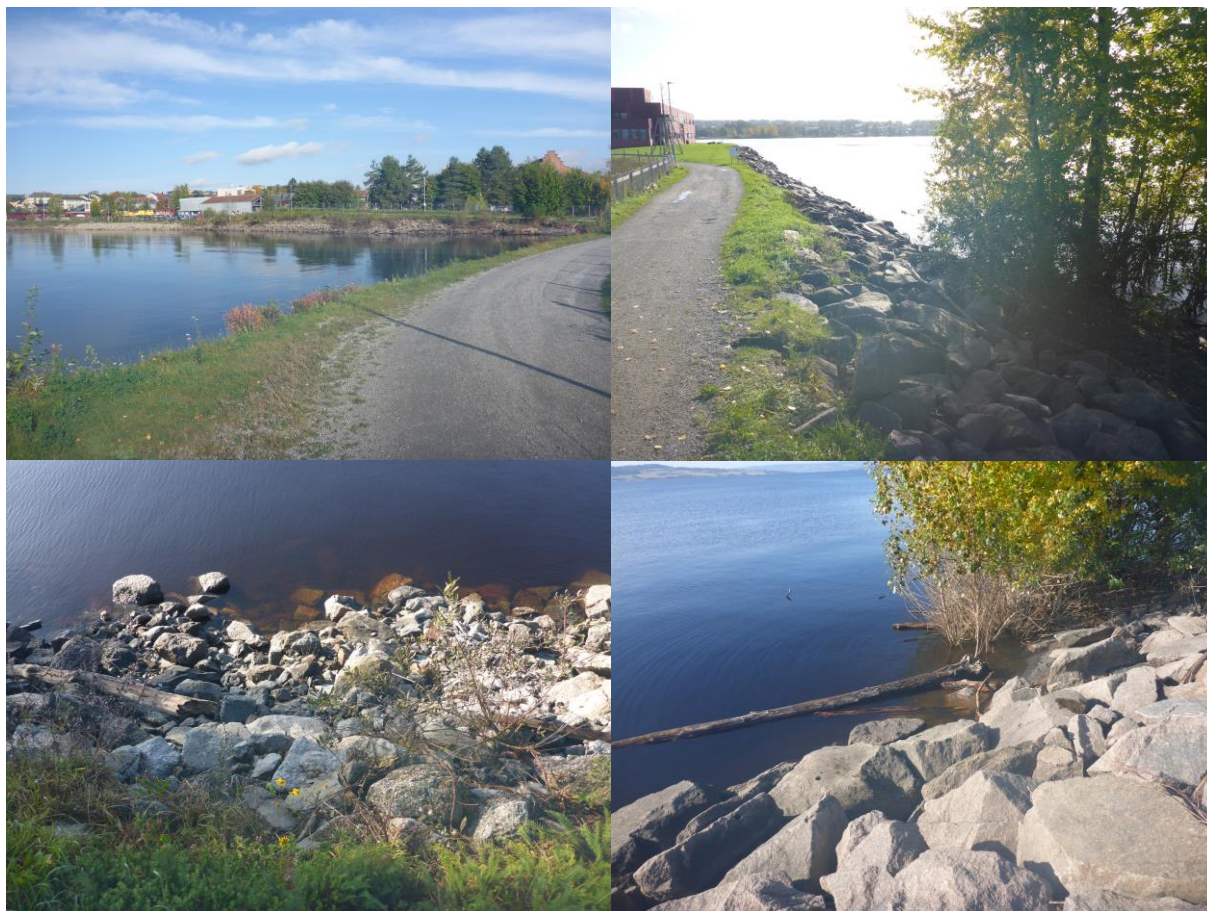
*Figur 2-12: Illustrasjonsbilder av strandlinja langs tiltaksområdet for Espern Eiendom tatt 26. september 2023 ved høy vannstand i Mjøsa. Bildene illustrerer at hele tiltaksområdet har egnede habitat for edelkreps når vannstanden er høy (Foto: Anja Fosshaugen/Sweco).*

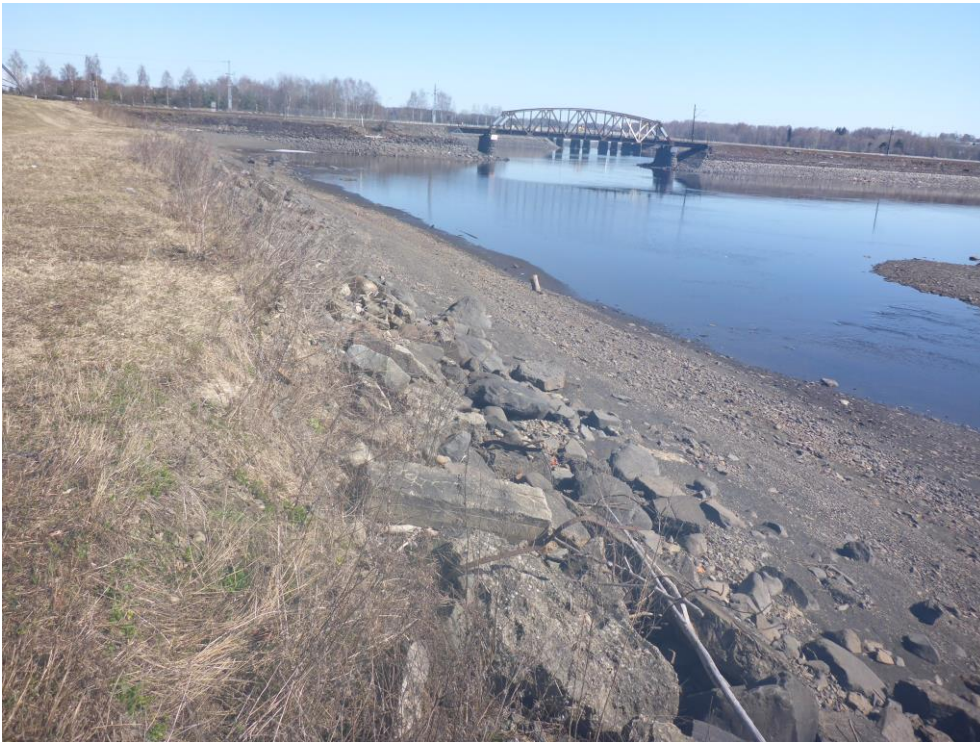
Figur 2-13: Illustrasjonsbilder av strandlinja langs tiltaksområdet for Espern Eiendom tatt 21. april 2023 ved lav vannstand i Mjøsa. Bildet illustrerer områder dominert av bløkkstein i øvre del av strandkanten med gradvis overgang mot finere substrat ved økende avstand fra land. De grove steinfyllingene blir typisk tørrlagt når Mjøsa synker utover vinteren. (Foto: Anja Fosshaugen/Sweco).

Ved lav vannstand (nedtappet situasjon på våren) er de store steinfyllingene tørrlagt og strandlinja preget av finere sedimentfraksjoner (grus, sand og mudder) samt berg i dagen, som ikke danner

egnete skjul for edelkreps (Figur 2-13). Vi anser det derfor som mindre sannsynlig at edelkreps oppholder seg i tiltaksområdet etter hvert som Mjøsa synker på vinterstid.

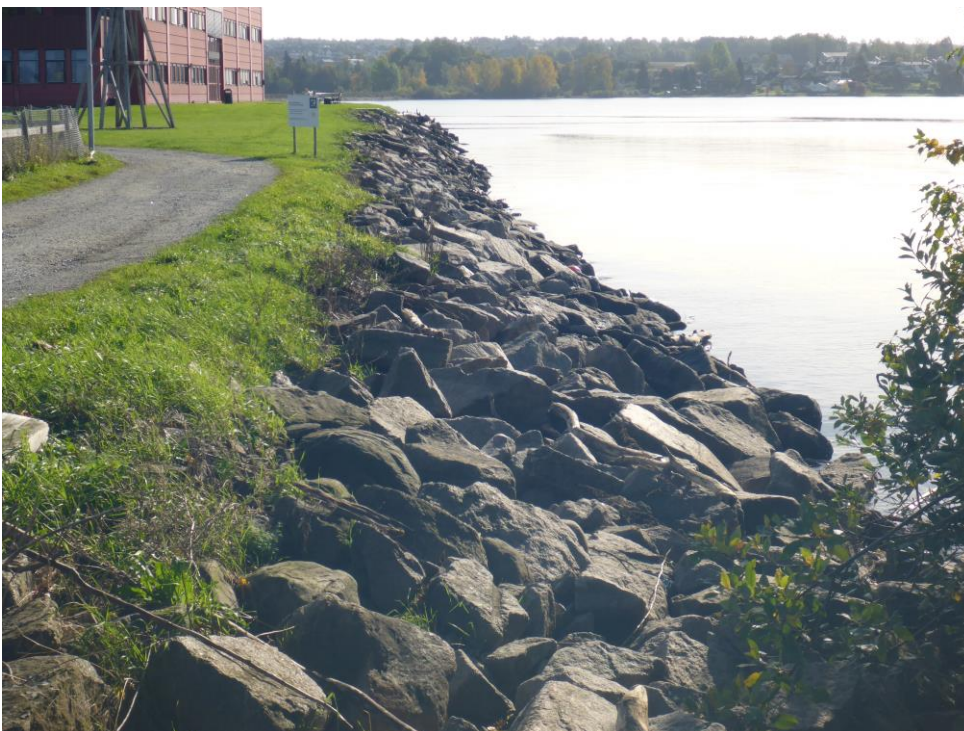
Figur 2-14: Illustrasjonsbilder av strandlinja langs tiltaksområdet for Espern Eiendom tatt 26. september 2023 ved høy vannstand i Mjøsa. Bildet illustrerer områder dominert av bløkkstein i øvre del av strandkanten med gradvis overgang mot finere substrat ved økende avstand fra land (Foto: Anja Fosshaugen/Sweco).

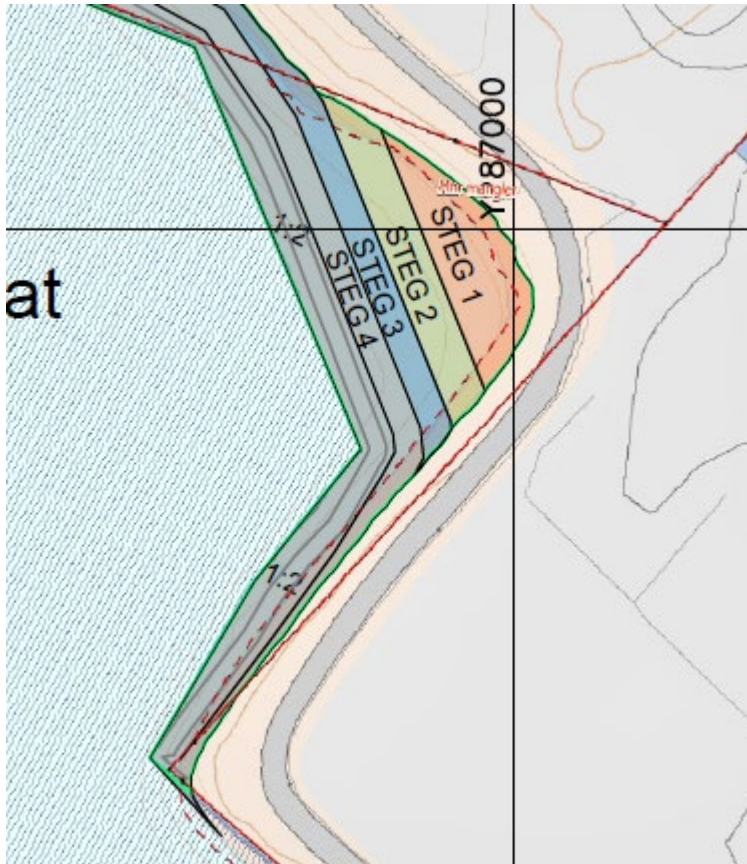
Figur 3-1 Skjermbilde av tegning N04A01, ref. [3].

vises til rekkefølgekrav med etablering av anleggsfyllinger og installasjon av poretrykksmålere i samme notat. Se figur 3-1 for skjermbilde av tegning N04A01 fra ref. [3].
