SØKNAD OM MUDRING, DUMPING OG UTFYLLING I SJØ OG VASSDRAG

Tittel på søknaden/prosjektet (med stedsnavn) Mudring Stenakaia (Kai 4) og utfylling Grønøra Øst. Rene masser	
Kommune Orkland	
Navn på søker (tiltakseier) Trondheim Havn IKS	Org. nummer 945 510 552
Adresse Postboks 1234 Torgard, 7462 Trondheim	
Telefon 73991700	E-post Firmapost@trondheimhavn.no
Kontaktperson ev. ansvarlig søker/konsulent Norconsult Anita Whitlock Nybakk	
Telefon 40202731	E-post Anita.whitlock.nybakk@norconsult.com

Oppdragsnr.: 5207770 Dokumentnr.: RIM01 Versjon: J03 Dato: 2020-11-13

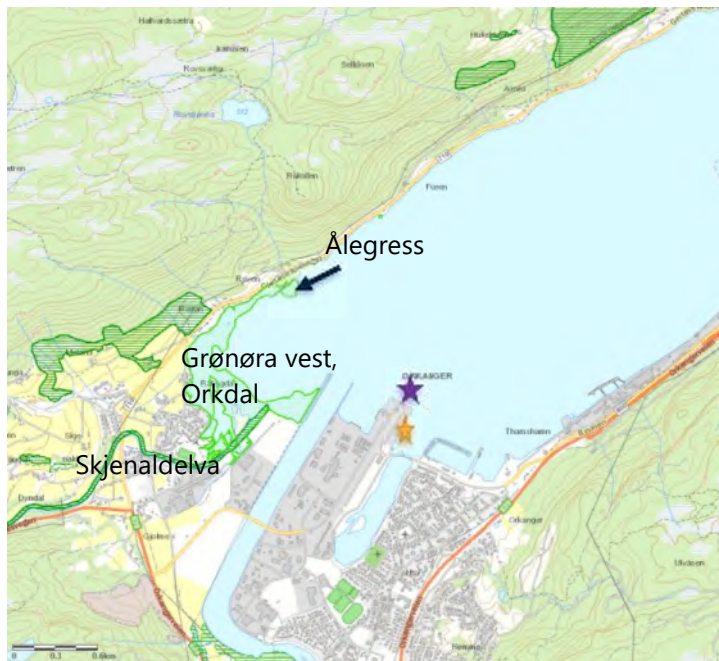
Figur 1 Registreringer av naturtyper i Miljødirektoratets Naturbase. Mudreområdet er merket med lilla stjerne, og utfyllingsområdet er merket med gul stjerne.

1. Skjenaldelva er beskrevet som naturtype *viktig bekkedrag* og verdi *viktig* i Miljødirektoratets Naturbase.
2. Område Grønøra vest (Orkdal) er registrert som *bløtbunnsområder i strandsonen* og verdi *viktig* i Miljødirektoratets Naturbase. Lengst øst i bløtbunnsområdet er det registrert et område med ålegress.

Mellom de registrerte naturtypene og tiltaksområdene ligger Orkla som vil medføre at tiltakene ikke vil kunne påvirke områdene med registrerte naturtyper.

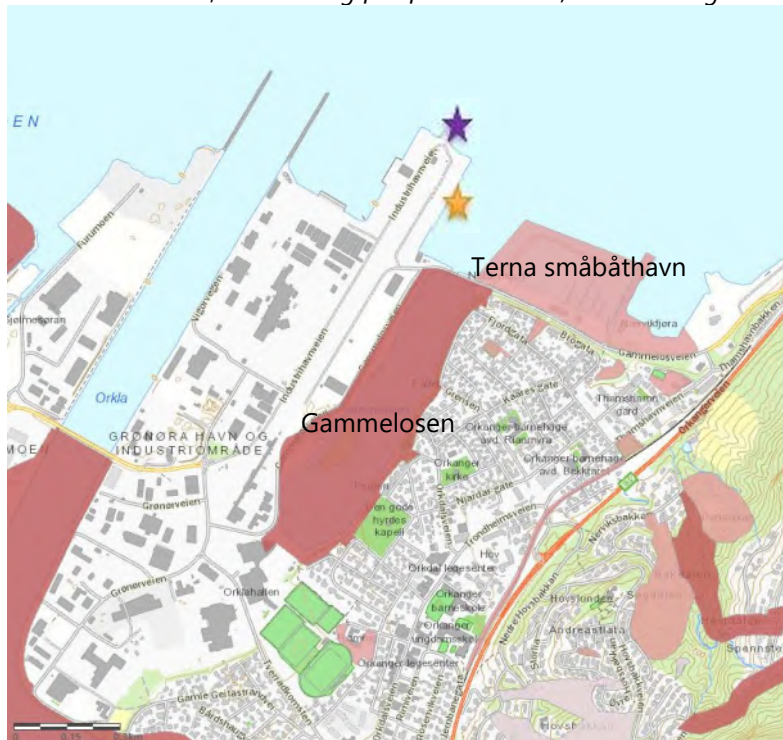
Figur 3 Viktige friluftslivsområder (Naturbase). Mudreområdet er merket med lilla stjerne, og utfyllingsområdet er merket med gul stjerne.

SVAR: I Naturbase er det registrert to *viktige friluftslivsområder* i umiddelbar tilknytning til utfyllingsområdet Grønøra øst, Figur 3:

1. Terna småbåthavn, *viktige friluftslivsområder, strandsone med tilhørende sjø og vassdrag.*
2. Gammelosen, *svært viktig friluftslivsområde, naturterreng*

Småbåthavnen er beskyttet av molo, og antas ikke å bli påvirket av de planlagte tiltakene. Gammelosen er et delvis lukket området, men har en åpning på ca. 20 meter som forbinder Gammelosen med Grønøra øst.

Tiltaket vil føre til økt partikkelkonsentrasjon i vannmassene i tiltaksområdet. Det er mulighet for, ved stigende tidevann, at noe av dette partikkelrike vannet kan transporteres inn i Gammelosen og føre til høyere partikkelinnhold der. Økningen vil være midlertidig. Partiklene vil sedimenteres, så snart strømmen ikke lengre er sterk nok til å transportere dem. Sedimentene som mudres og sedimentet ved utfyllingslokaliteten er ikke forurensede, så spredningen vil være av rene partikler. Sjøbunnen i Gammelosen består av samme type sedimenter som vil spres. Derfor vil en spredning av partikler fra tiltaksområdet ikke føre til en endring i for sjøbunnen. Konsekvensene av tiltaket vil være midlertidig økning av partikler i vannfasen, samt mulighet for noe nedslamming av sjøbunnen. Omfanget av dette antas å være svært begrenset, da tiltaksvolumet og tiltaksperioden er svært begrenset.

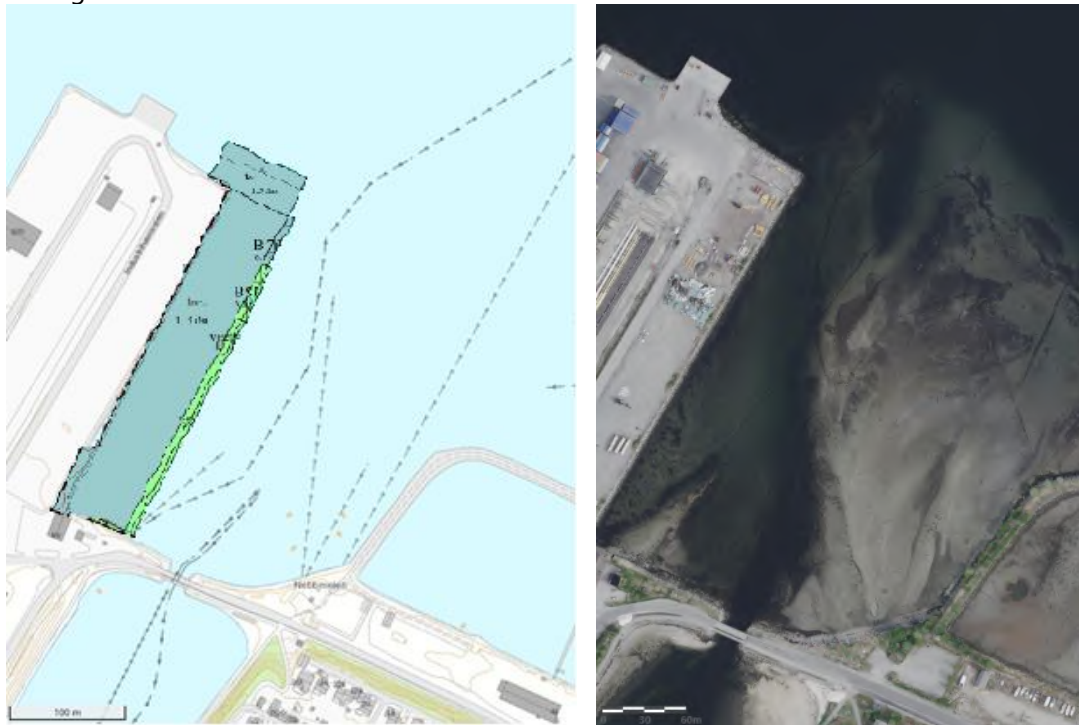
Det er rør/kabler som ligger nært tiltaksområdet, Figur 4. Utfyllingsområdet er plassert for å hensynta kablene/rør slik de ligger per i dag. Merkingen av rør og kabler i figuren er

omtrentlig, hentet fra Kystverkets kartløsning, Kystinfo. Markeringene på kartet ser ut til å være litt forskjøvet mot høyre i forhold til flyfoto.

Figur 4 Ledninger og kabler i området ved tiltaksområdet. Kart til venstre er hentet fra Kystverkets kartløsning, Kystinfo. Bilde til venstre er flyfoto fra Naturbase.

Det er planer om å fylle ut hele det grå området i fremtiden. For å fylle ut dette området vil kablene/rørene i området bli flyttet. Dette vil ikke skje i forbindelse med dette tiltaket, pga. begrenset tid. Utfyllingsområdet er lagt slik at det unngår konflikt med ledninger.

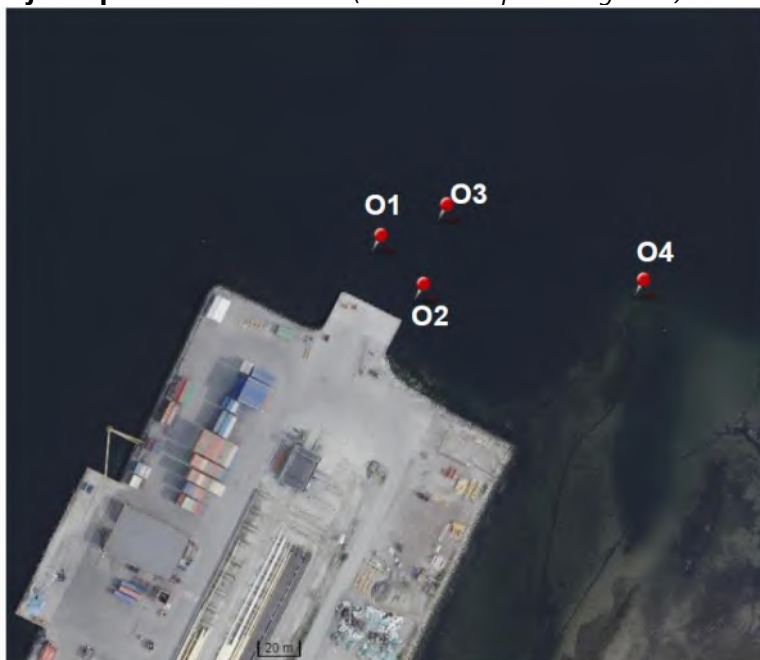
Figur 5: Plassering av prøvepunkter ved prøvetaking oktober 2020.

Antall prøvestasjoner på lokaliteten: 3 stk (skal merkes på vedlagt kart)

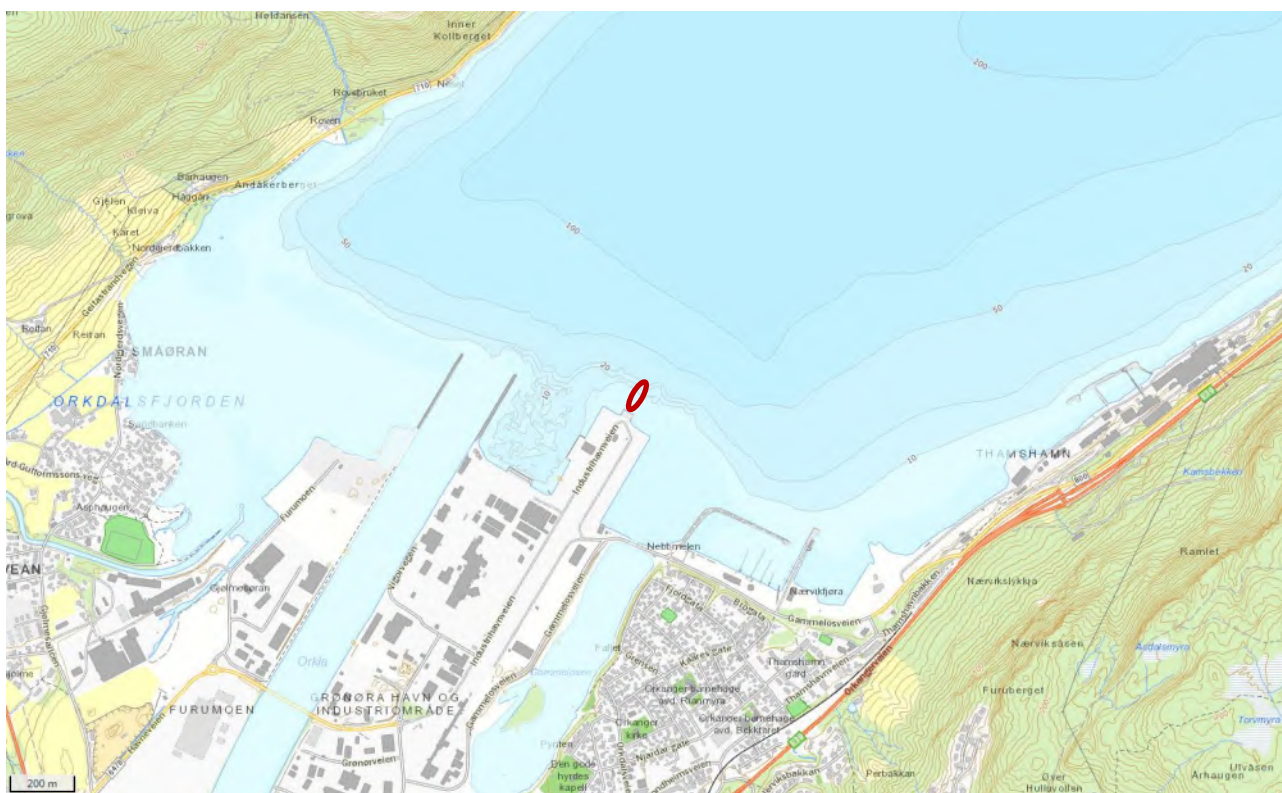
Figur 1: Oversiktskart over Orkanger havn. Rød ring markerer planlagt utdypingsområdet. Kilde: kystinfo.no.

I forbindelse med planer om ankomst av større båter enn det som legger til kai i dag, er det behov for dypere forhold ved kai 4/Stenakaia. Figur 1 er et oversiktskart over indre del av Orkdalsfjorden, hvor tiltaksområdet er markert med rød ring.

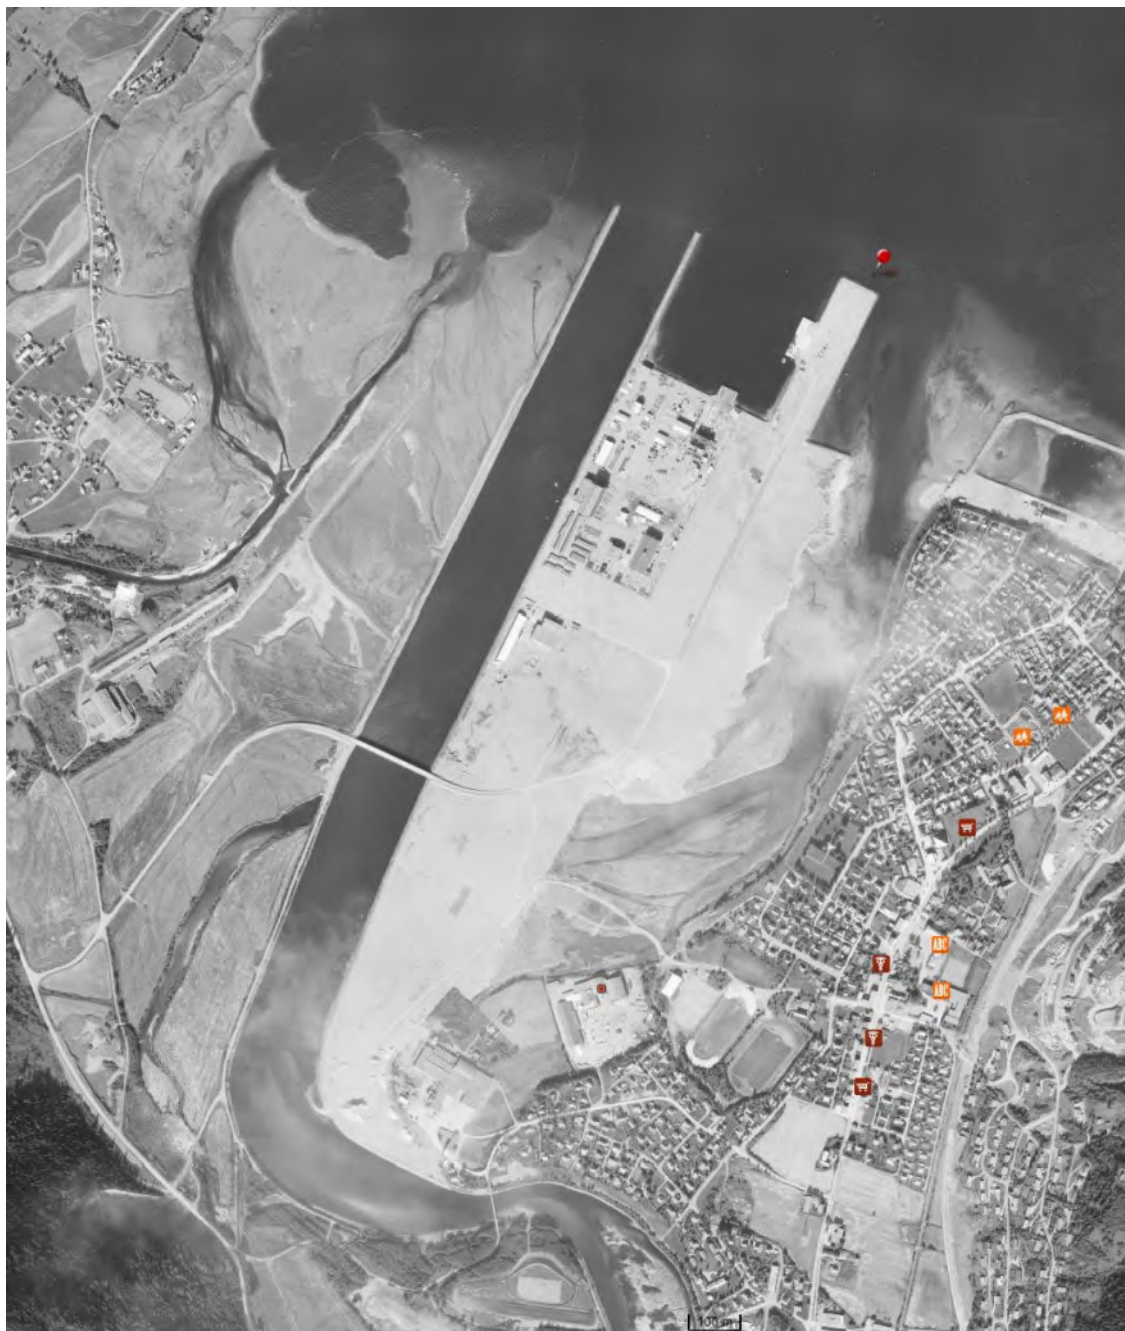
Figur 4: Flyfoto av Indre Orkdalsfjorden fra 1979, med utløpet til Orkla. Markeringspinne markerer hvor kai 4 er bygd.
Kilde: finn.no.

På 1970-tallet ble det mudret i området. Massene ble brukt til å fylle ut og bygge opp området som nå er Orkanger havn. I tillegg ble elveutløpet flyttet mot nordvest.

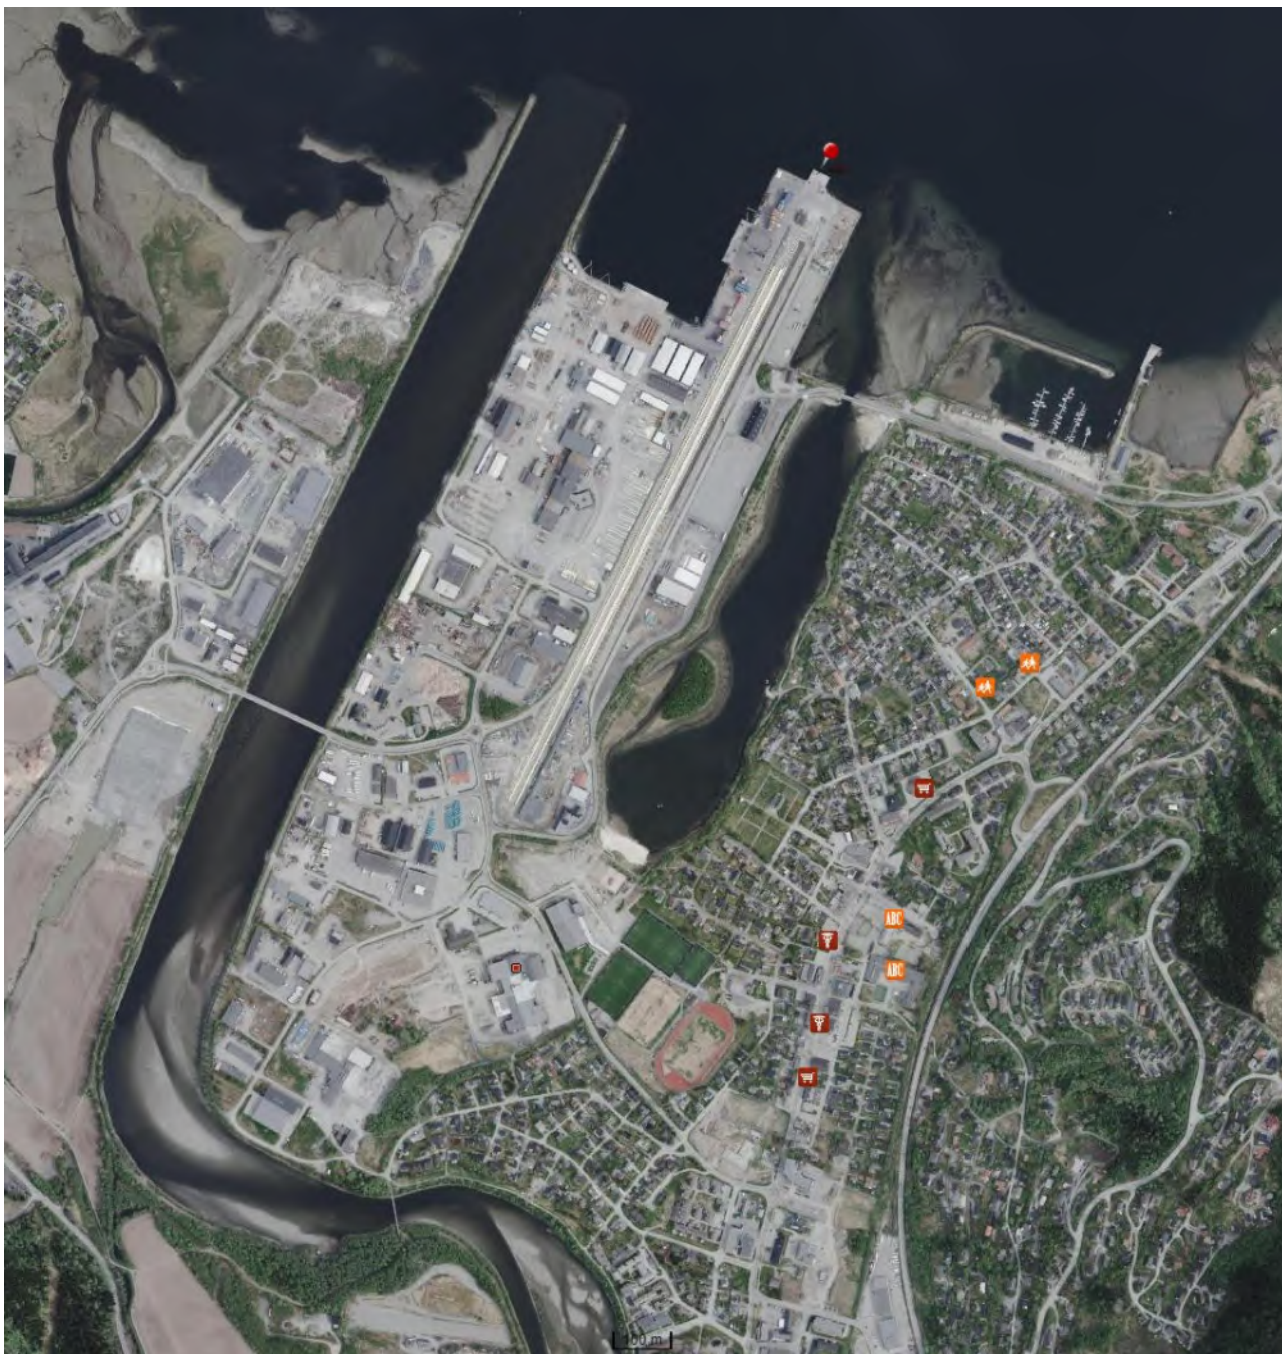
Figur 5: Flyfoto av Indre Orkdalsfjorden fra 2018, med utløpet til Orkla. Markeringspinne markerer hvor kai 4 er bygd.
Kilde: finn.no.

Siden slutten av 1970-tallet har området, stort sett, vært uendret. Kai 4 ble bygd på tidlig 1990-tallet. Figur 5 viser siste tilgjengelige flyfoto fra området, fra 2018.

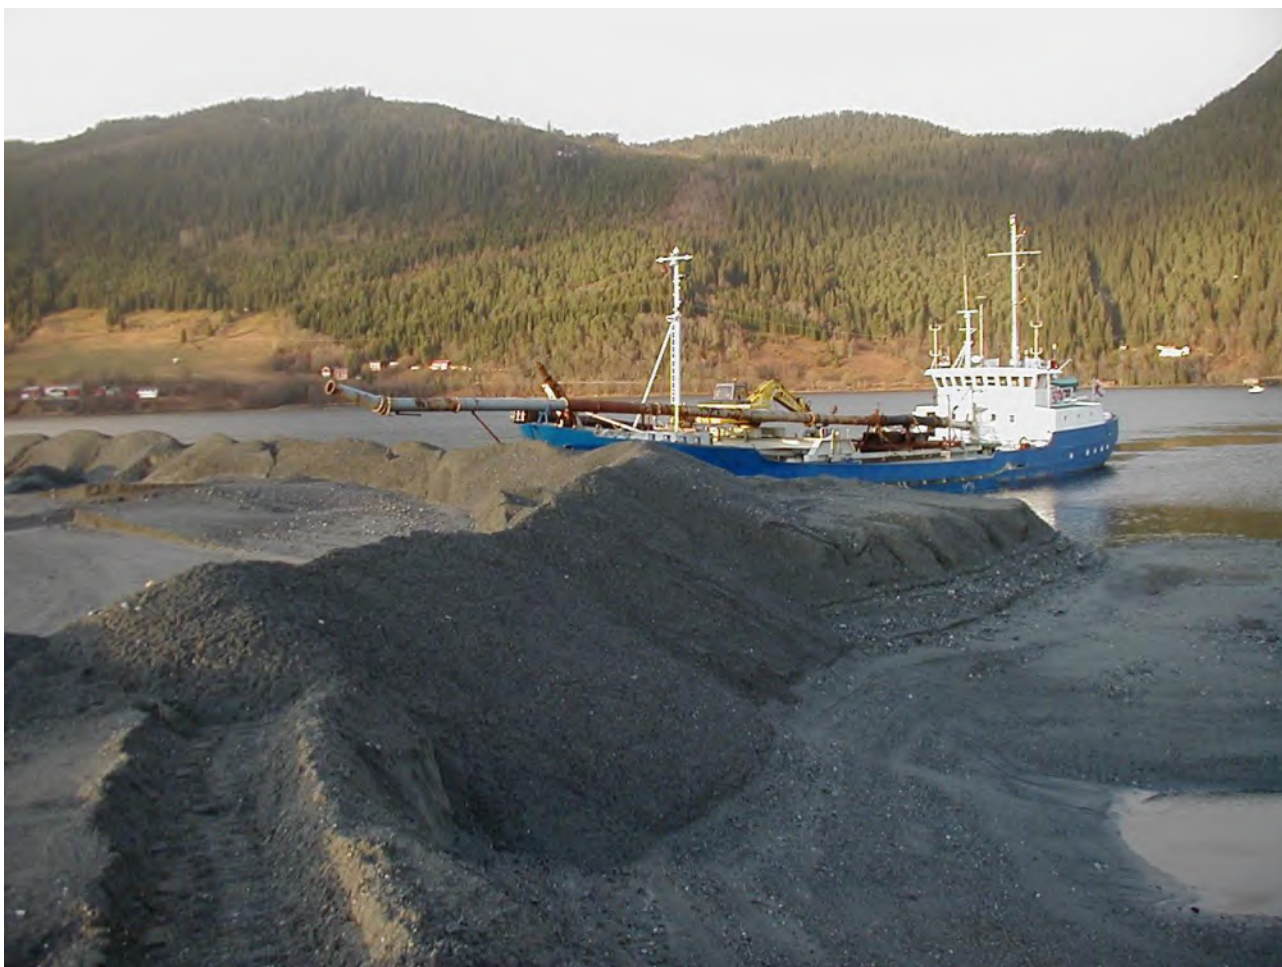
Figur 6: Massene som ble sugemudret i 2006.

2006: Sugemudring av basseng rett sørøst for elveutløpet. Mudringsmassene ble lagt på Grønøra vest.

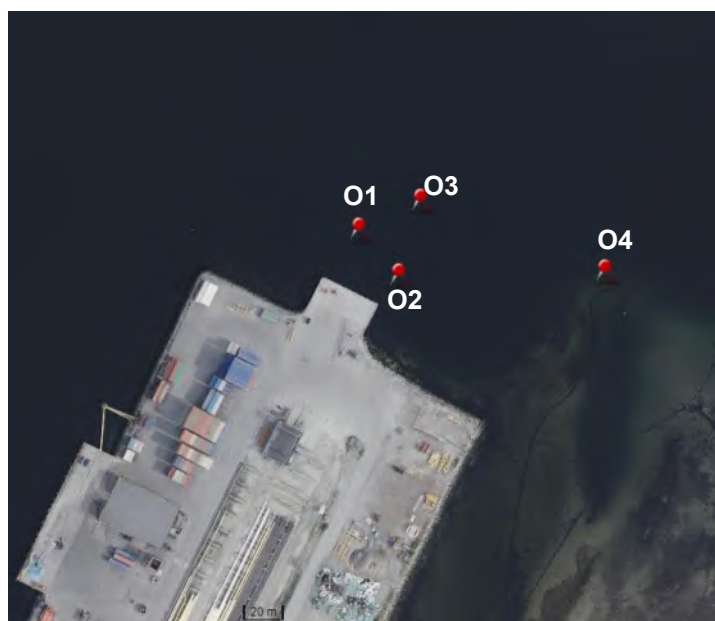
Figur 12: Plassering av prøvepunkter ved prøvetaking oktober 2020.

Stasjon	Dybde (m)	Koordinater WGS84 Desimalgrader	
		Nord	Øst
O1 Overflate	11,3	63° 19,134	9° 50,974
O2 0-10 cm	10,3	63° 19,124	9° 50,995
O3 0-6 cm	10,0	63° 19,146	9° 51,014
O4 Overflate grabb*	Ca. 8 (skråning)	63° 19,110	9° 51,139

*Utenfor tiltaksområdet

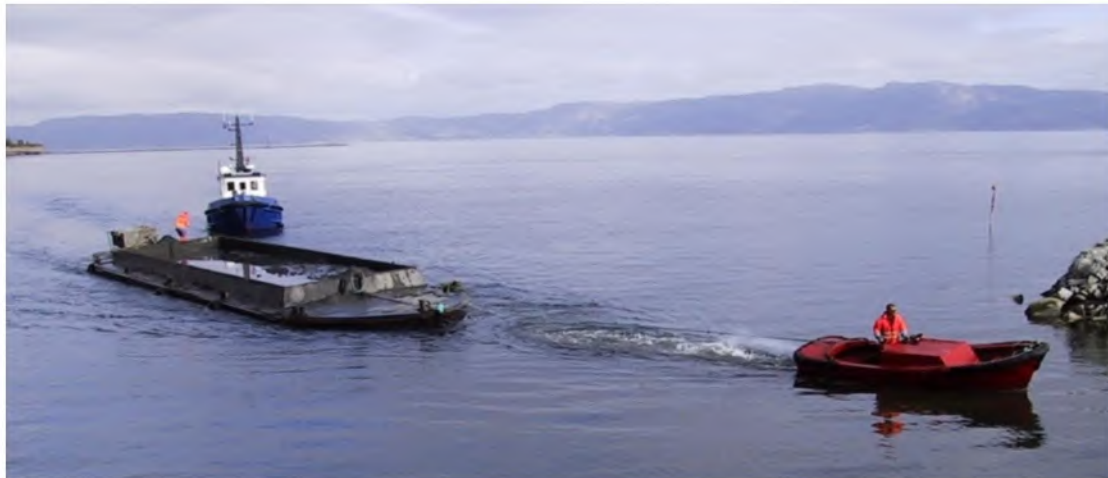
Trondheim Havns splittlekter (volum 150 m³) under slep for dumping av mudringsmasser (foto: GeoSubSea AS)

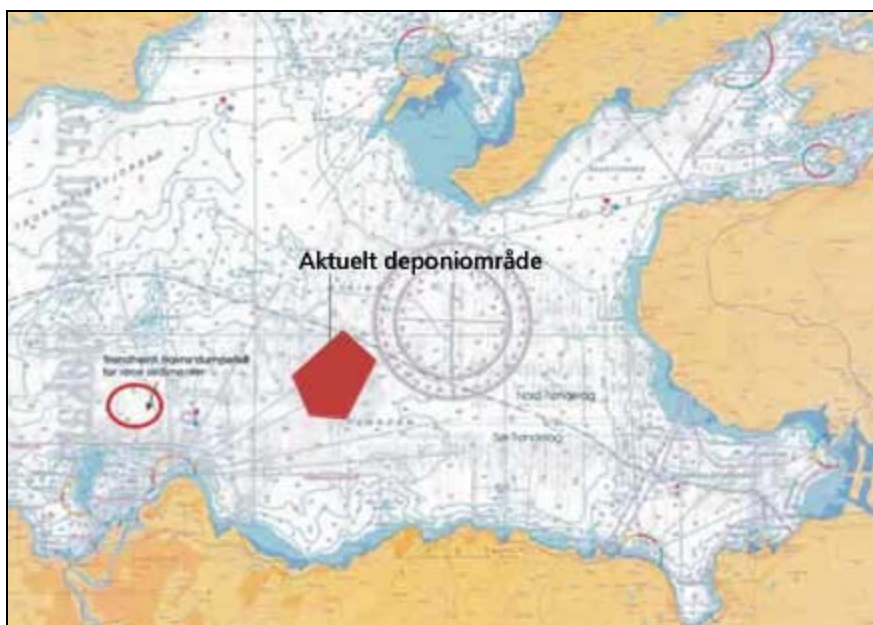
Figur 1.1. Midtre del av Trondheimsfjorden. Aktuelt deponiområde er avmerket med rødt. Strømmålingene ble gjennomført nokså midt i det avmerkede feltet.

Deponistedet ligger nord for Ranheim mellom Ladehamneren og Frosta, se Figur 1.1. Det er tidligere deponert jernskrap i området. Vanddypet på stedet er ca 250 m. I forbindelse med deponeringen er det ønskelig å kartlegge strømforholdene på stedet, mellom annet for å kunne beregne utslippets spredning under dumpingen. Statens vegvesen Region midt har i den forbindelse engasjert SINTEFs avdeling for marin miljøteknologi til å foreta strømmålinger på deponistedet. Den foreliggende rapporten presenterer resultatet av disse målingene.

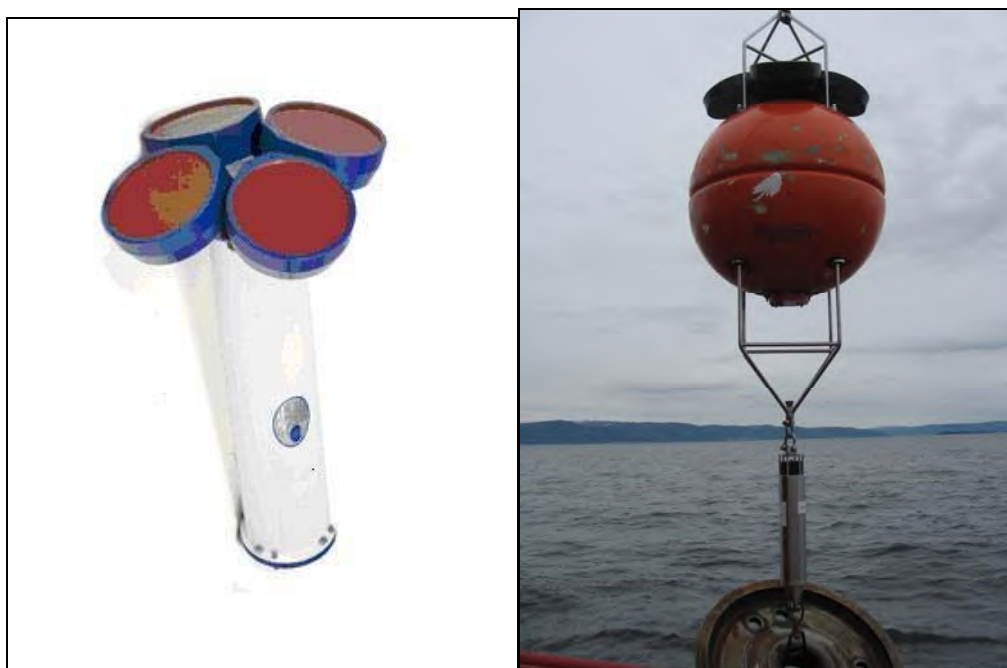
Figur 2.1. 75 kHz ADCP. Selve instrumentet (til venstre) og omhyllet i oppdrift klar til utsetting (til høyre). Under ADCPen henger en akustisk utløser (for opptak) og bunnforankringen (jernbanehjul).

En bunnforankret 75 kHz ADCP (Figur 2.1) ble sjøsatt omtrent midt i deponiområdet 14. mai 2007. Måleposisjonen var 63° 29.3' N 10° 33.4' Ø (ED50). Måleren ble satt ut oppoverrettet 3 m over bunnen på om lag 250 m dyp og stod ute i fire uker fram til 11. juni 2007. Måleren fungerte feilfritt i hele måleperioden, og datagjenfangsten ble dermed 100 %.

ADCPen sender ut konsentrerte lydimpulser. Deler av lydimpulsene reflekteres og spres når de treffer partikler i vannet. Lydimpulser som reflekteres tilbake til måleren, analyseres for endringer i frekvensen (Doppler-skift). Denne endringen er et mål på partikkelens bevegelse i vannet og dermed strømhastigheten. Refleksjon fra overflaten gjør at data fra den øverste 10 % av vannsøylen blir forstyrret og må forkastes. For dette prosjektet ble følgende oppsett valgt på måleren:

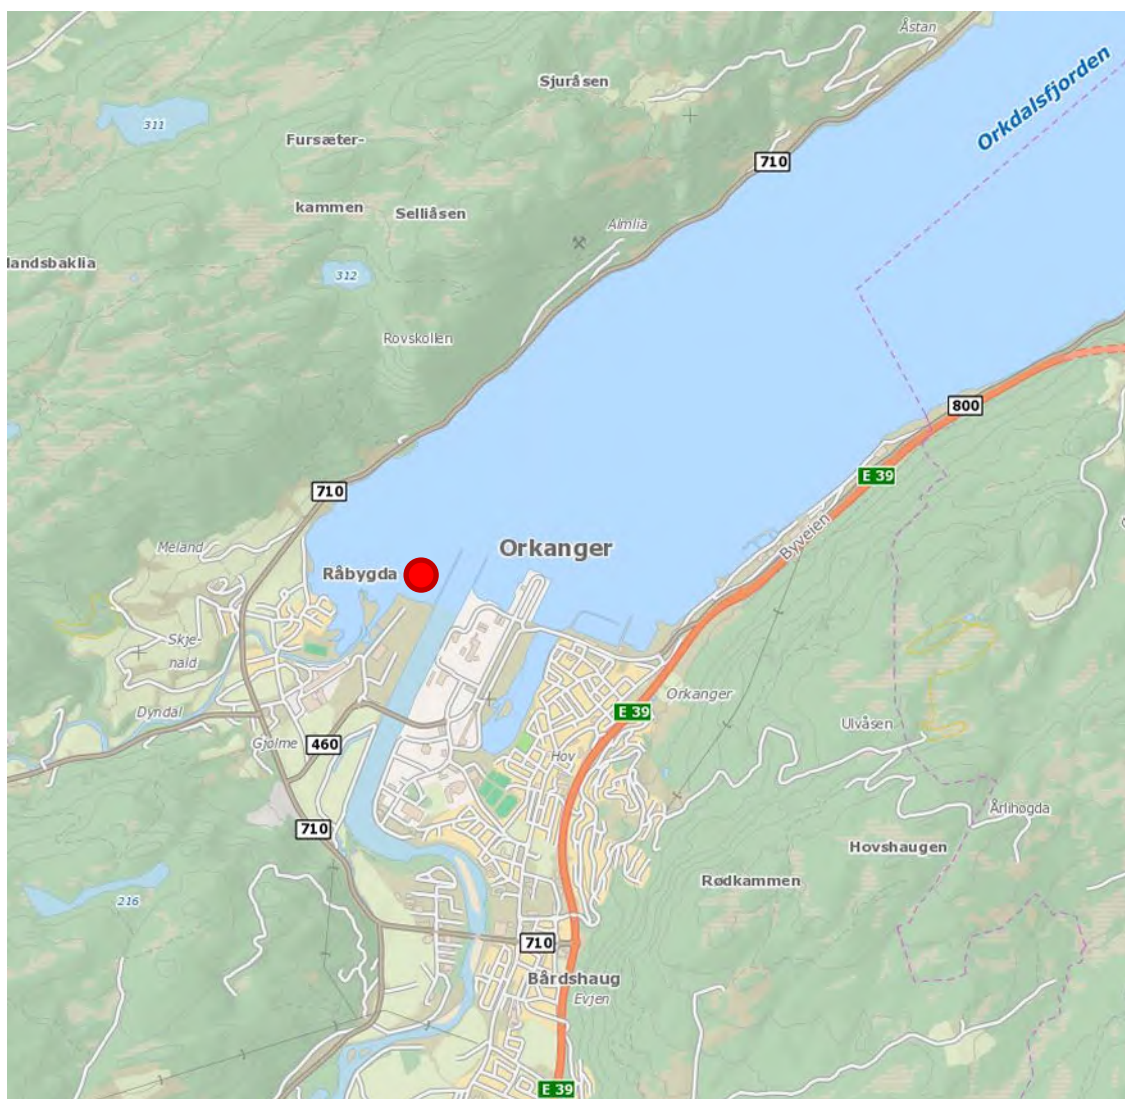
Figur 1: Kart over Orkanger og kaiområdet (Finn.no). Utbyggingsområdet vises med rød sirkel.

Det er planlagt utbygget et nytt kaiområde i Grønøra vest, vest for utløpet av Orkla. Beliggenhet og utbygning er vist i figur 1 til figur 3. Havneområdet er en del av Regionhavn Orkanger og tilhører Trondheim havn IKS.

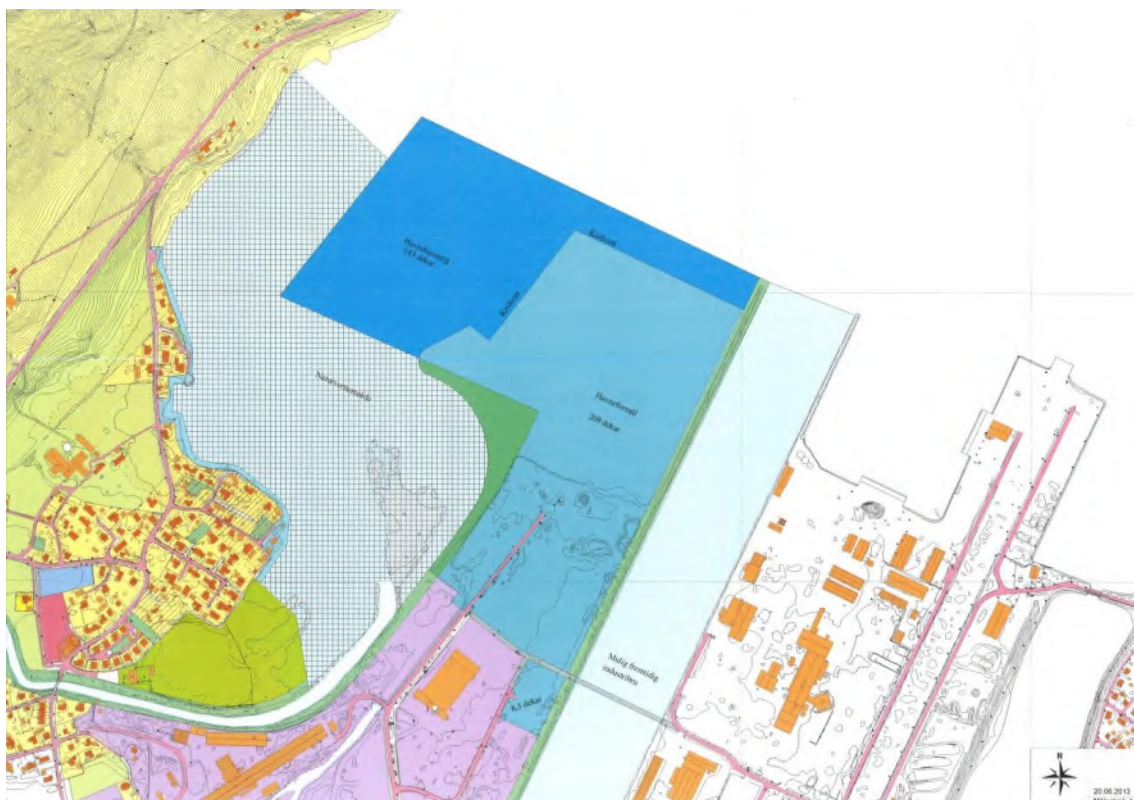
Figur 3: Skissetegning av utbygging. Lyseblå er ny kai, mørkeblå er nytt havnebasseng.

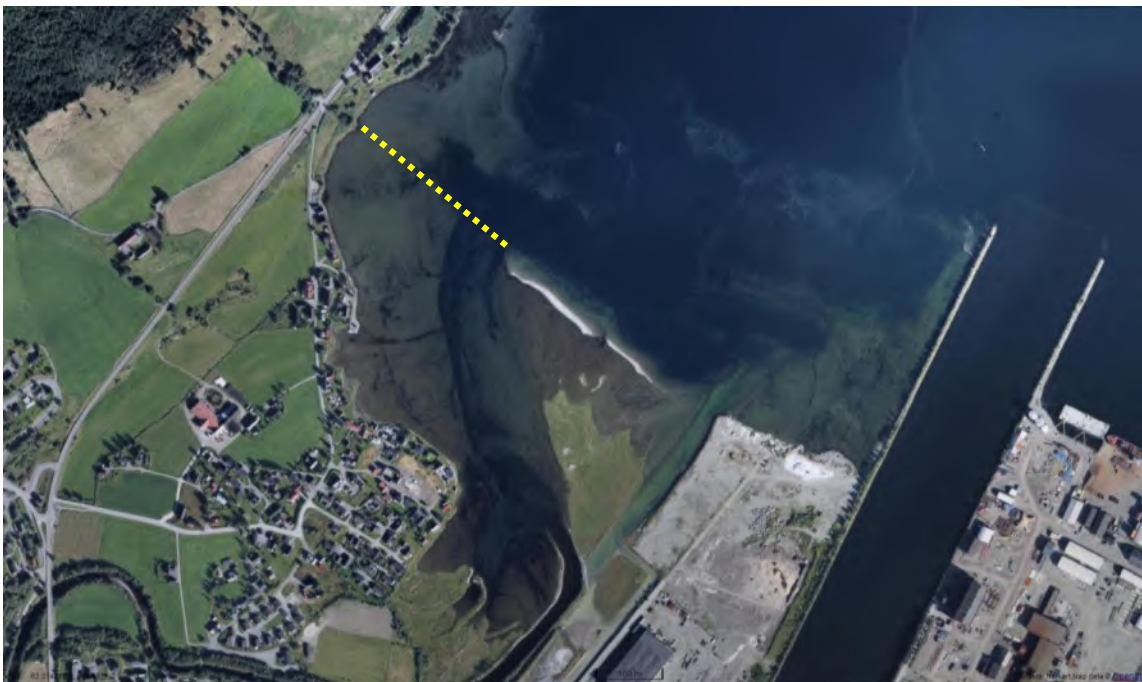
Figur 7: Ortofoto som er tatt ved høy vannstand i 2010 (finn.no). Gul linje viser fritt strømareal
