E6 Kvithammar – Åsen

Forundersøkelser vannmiljø

R0-YM-01

Prosj. nr 80100408-147	E6 Kvithammar – Åsen. Samhandlingsfase
Dok. Nr R0-YM-01	Resultater fra forundersøkelser vannmiljø

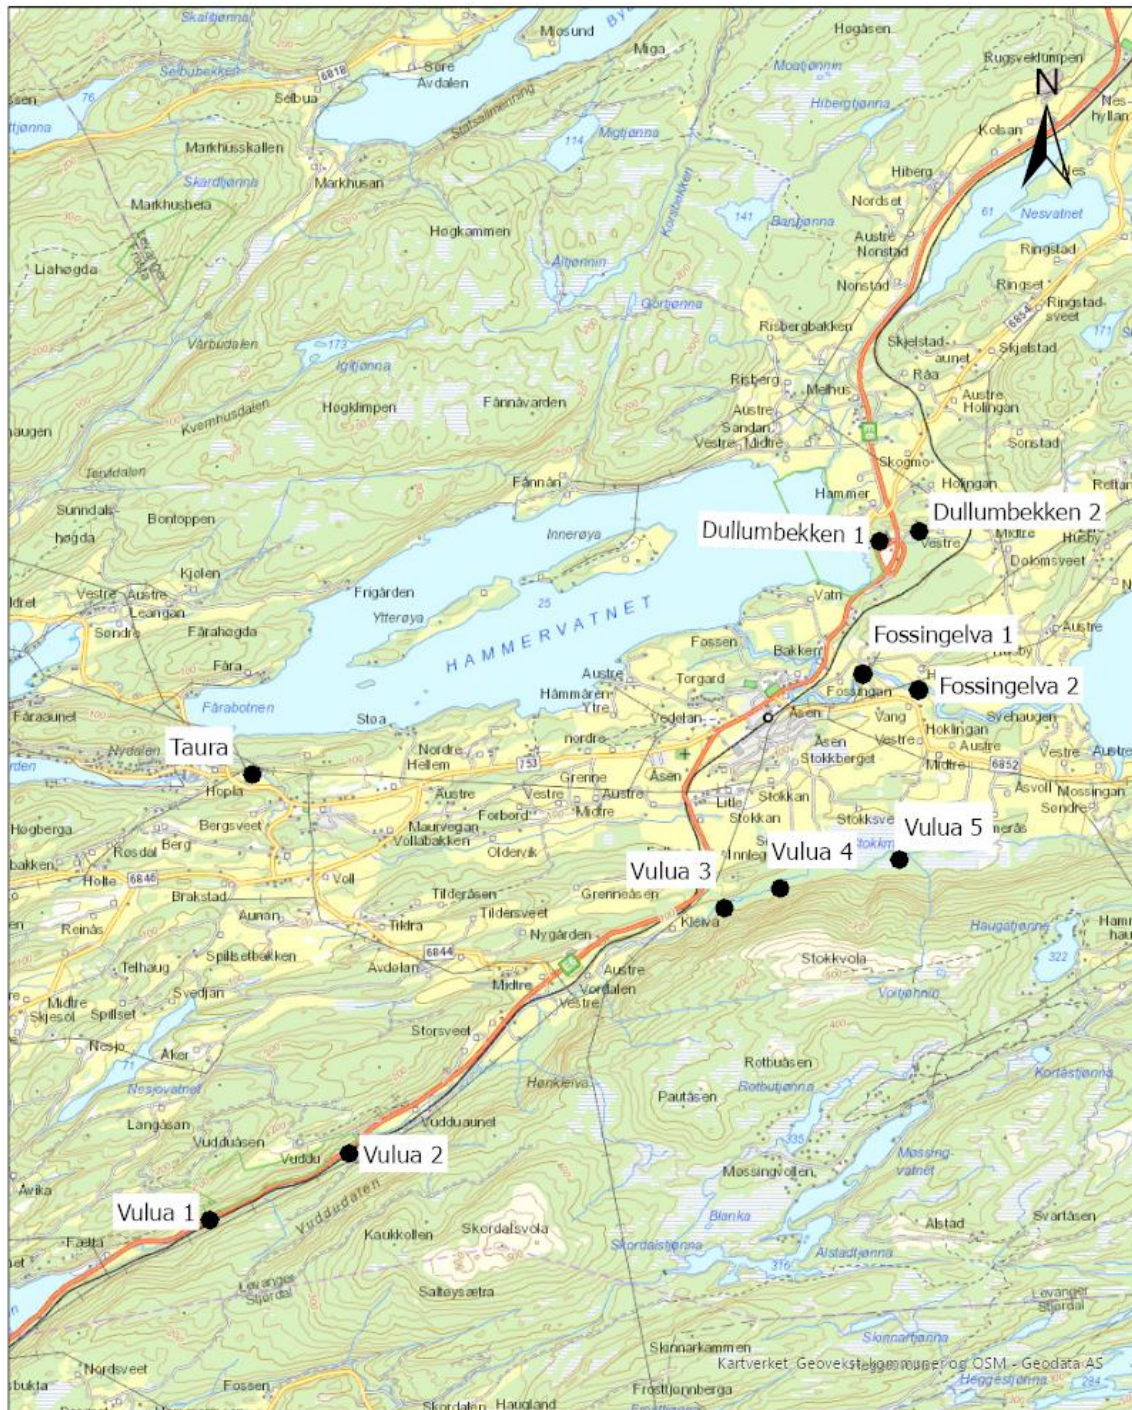
Figur 3-2: Oversiktskart over lokaliteter for ungfisk- og bunndyrundersøkelser for strekningen Langsteindalen – Hammervatnet. Det er ikke utført bunndyrundersøkelser på stasjon Vulua 2 og Vulua 3.

Tabell 3-1, figur 3-1 og Figur 3-2 viser lokalisering av prøvestasjonene.

Tabell 4-1, Figur 3-1 og Figur 3-2 viser lokalisering av prøvestasjonene.

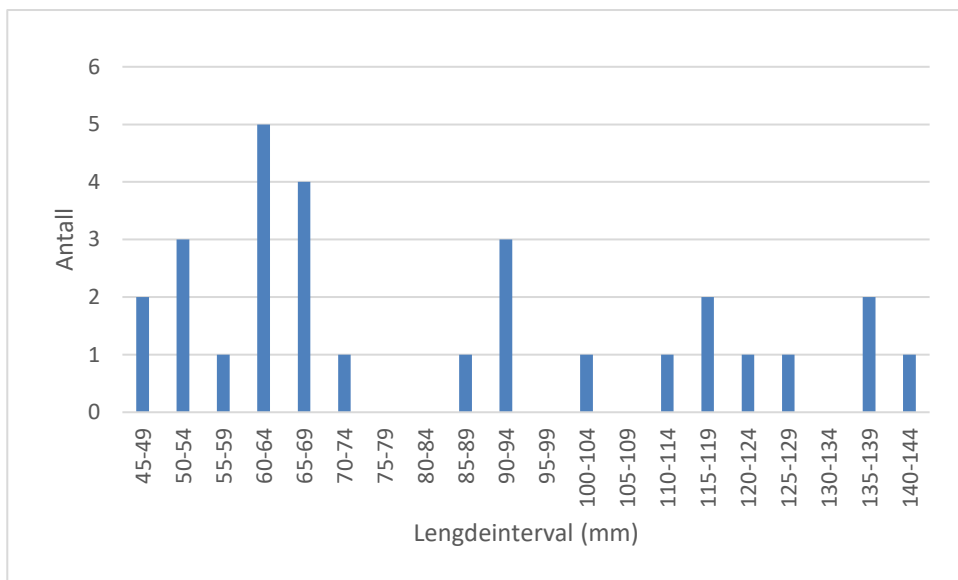
Figur 3-5 viser lengdefrekvensfordeling av ørret i Langsteinelva. Det ser ut til å være minst fire årsklasser.

Figur 3-5: Lengdefrekvensfordeling ørret i Langsteinelva

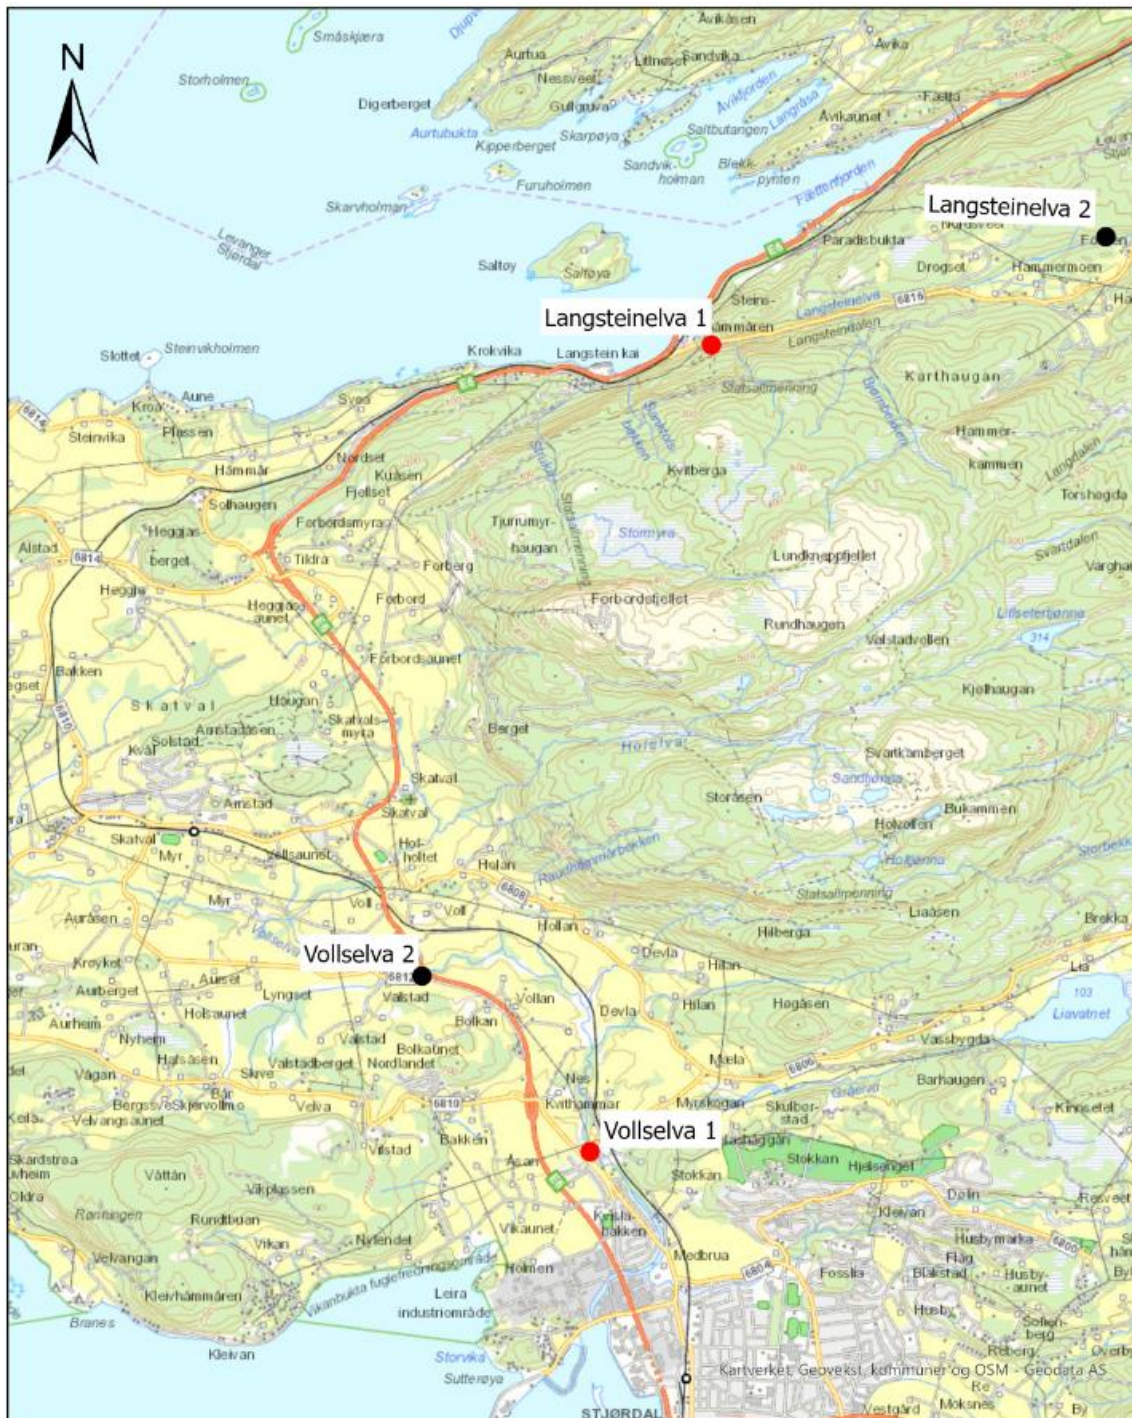
Figur 6-1 Prøvestasjoner for vannprøver E6 Kvithammar-Åsen. De røde punktene har automatiske loggere for pH og turbiditet i tillegg til vannprøvetaking.

Vannprøvene er tatt etter standard metodikk, og analysert av Eurofins Environment Testing Norway AS. Lokalisering av de ulike prøvestasjonene er vist i tabell 6-1, figur 6-1 og Figur 6-2.

Det er utplassert loggere for turbiditet og pH i Langsteinelva, Vollselva og Vulua (figur 6-1 og figur 6-2). Data fra loggingen er vist i vedlegg 2.

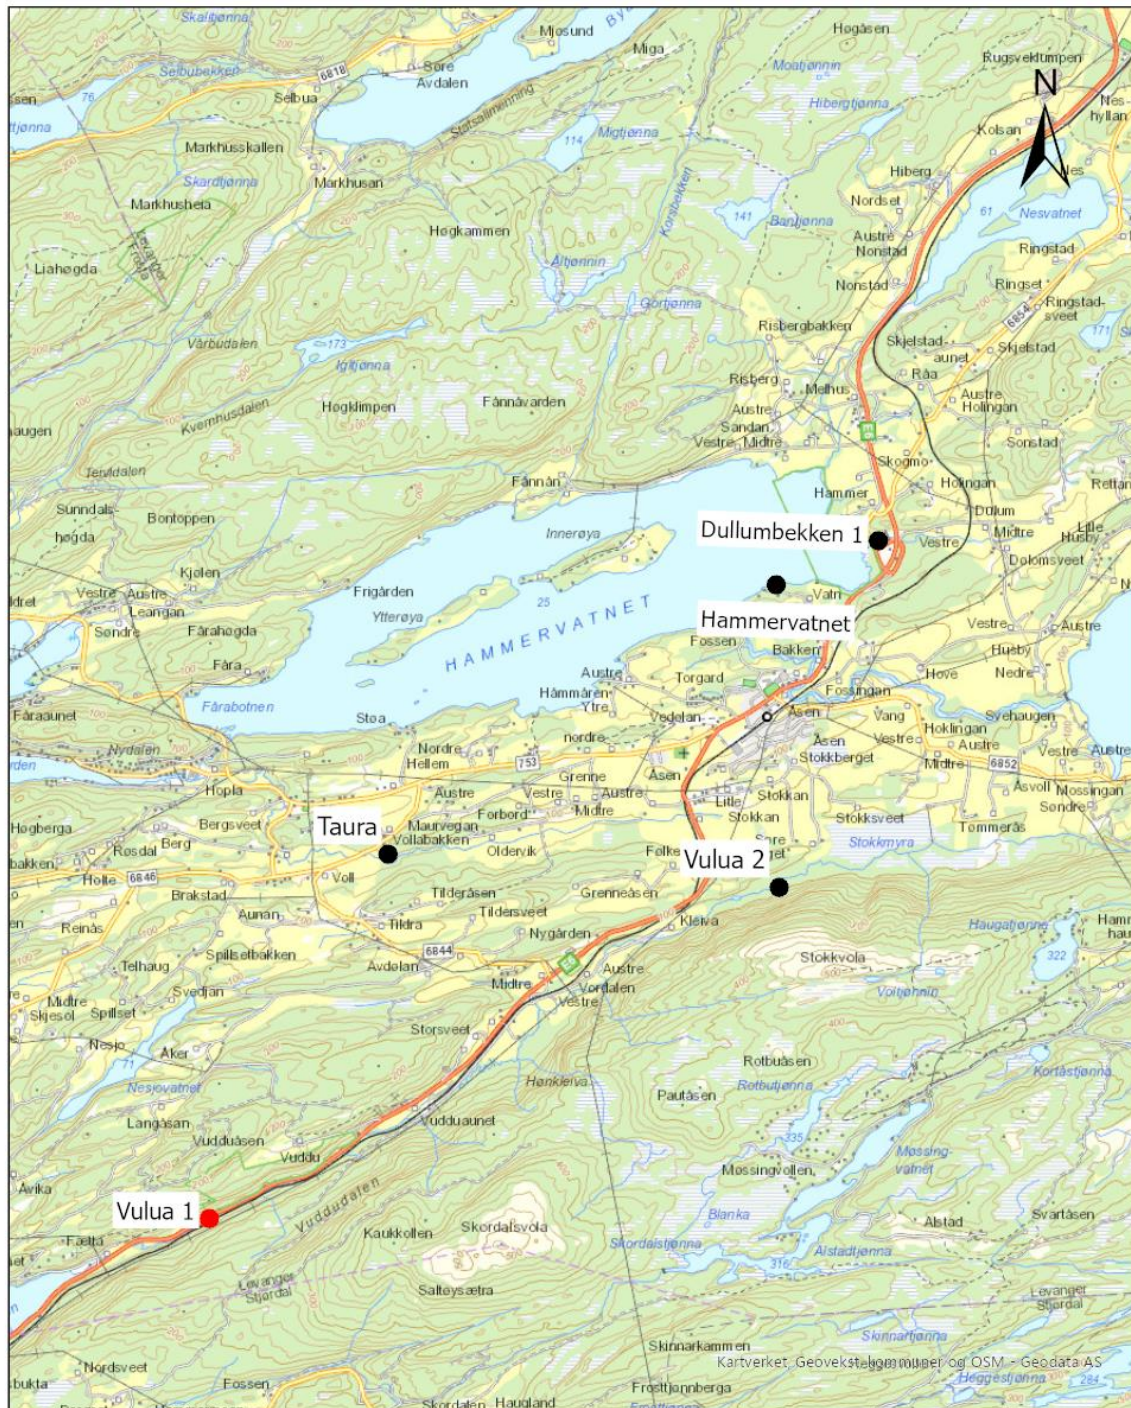
Figur 6-2: Prøvestasjoner for vannprøver E6 Kvithammar-Åsen. De røde punktene har automatiske loggere for pH og turbiditet i tillegg til vannprøvetaking.

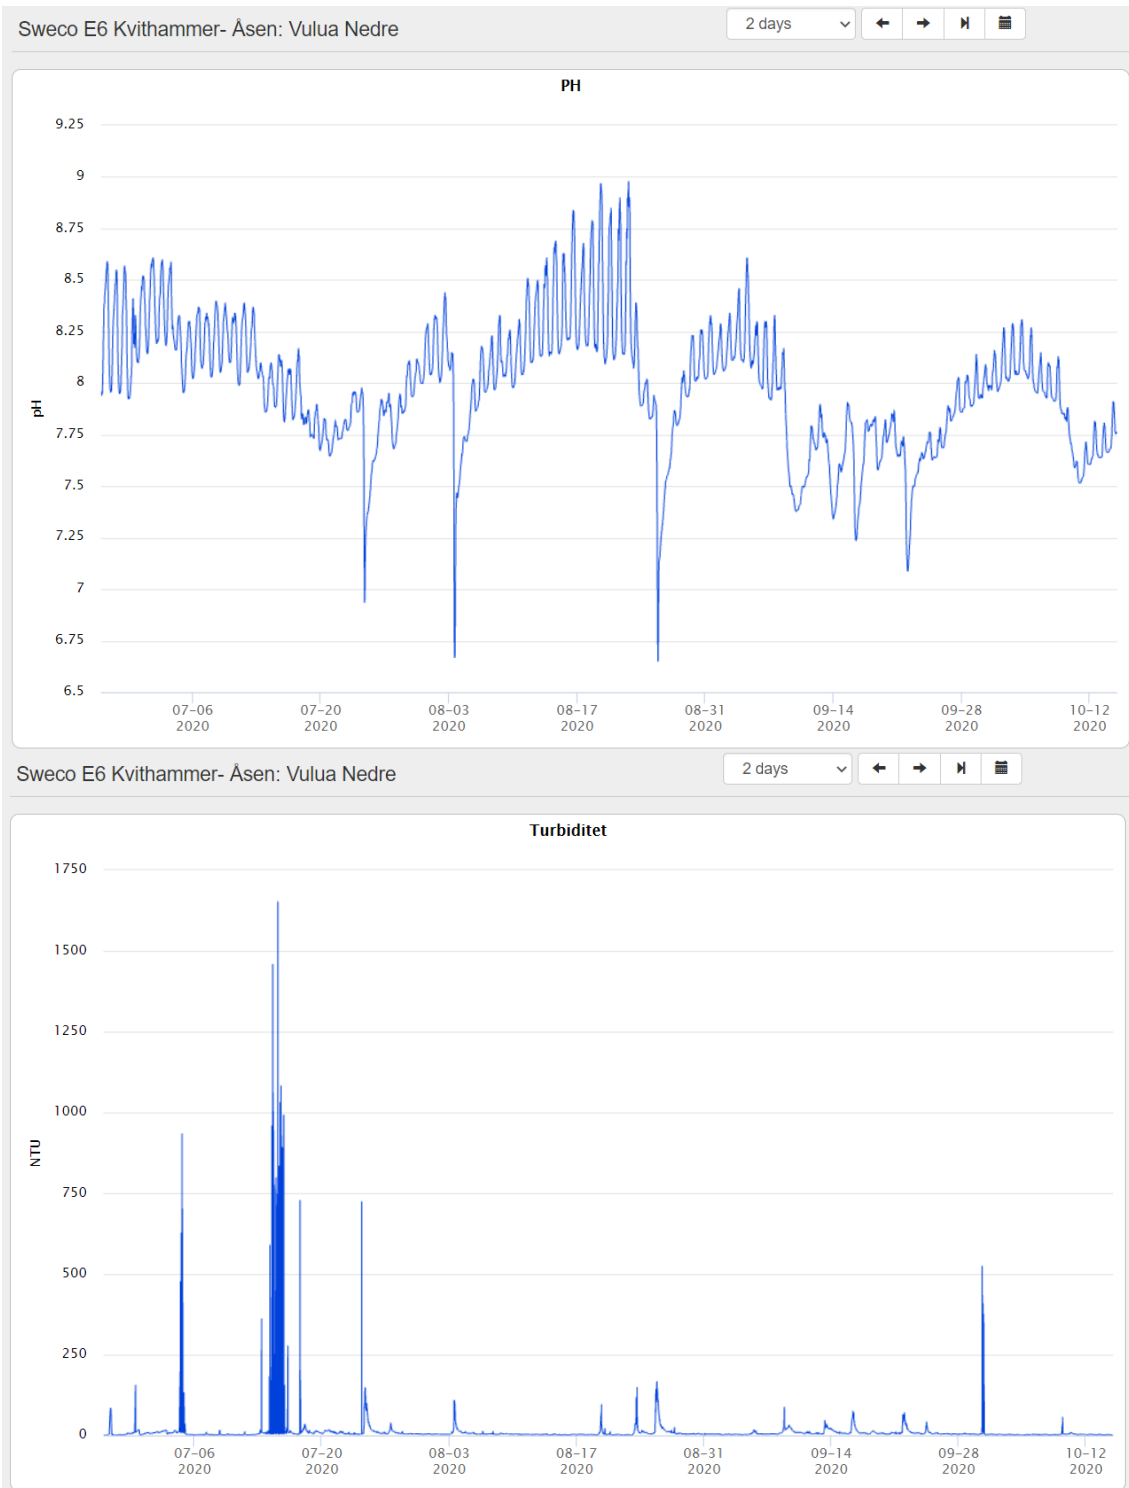
Vedlegg 2. Data fra automatisk logging av pH og turbiditet.

For Langsteinelva viser loggingen at pH varierer mellom 7,3 på de høyeste vannføringene til 7,8 på de laveste. Dette stemmer godt med vannprøvene fra samme sted. Turbiditeten varierer fra under 1 NTU til over 300 NTU. Gjennomsnittlig turbiditet ligger på ca. 4,5 NTU, noe som viser at dette er et vassdrag med lite utvasking av fine masser.

For Vollselva viser loggingen at pH varierer mellom 7 på høye vannføringer og 8,2 på lave vannføringer. Dette stemmer godt med vannprøvene på samme sted. Turbiditeten varierer svært mye fra 10 NTU til topper på over 800 NTU. Gjennomsnittlig turbiditet ligger på ca. 50 NTU, noe som viser at elva fører svært mye finstoff.

I Vulua viser loggingen at pH varierer mellom 6,7 på høye vannføringer og 8,9 på lave vannføringer. Dette stemmer godt med vannprøven tatt i vassdraget. Turbiditeten varierer med vannføringen, men topper rundt 800 NTU. Gjennomsnittlig turbiditet ligger på ca. 5 NTU, noe som viser at vassdraget ikke er spesielt belastet med utvasking av fine masser.
