Skred Skjenstad

Opprydding i gamle synder

Skred Skjenstad 2019

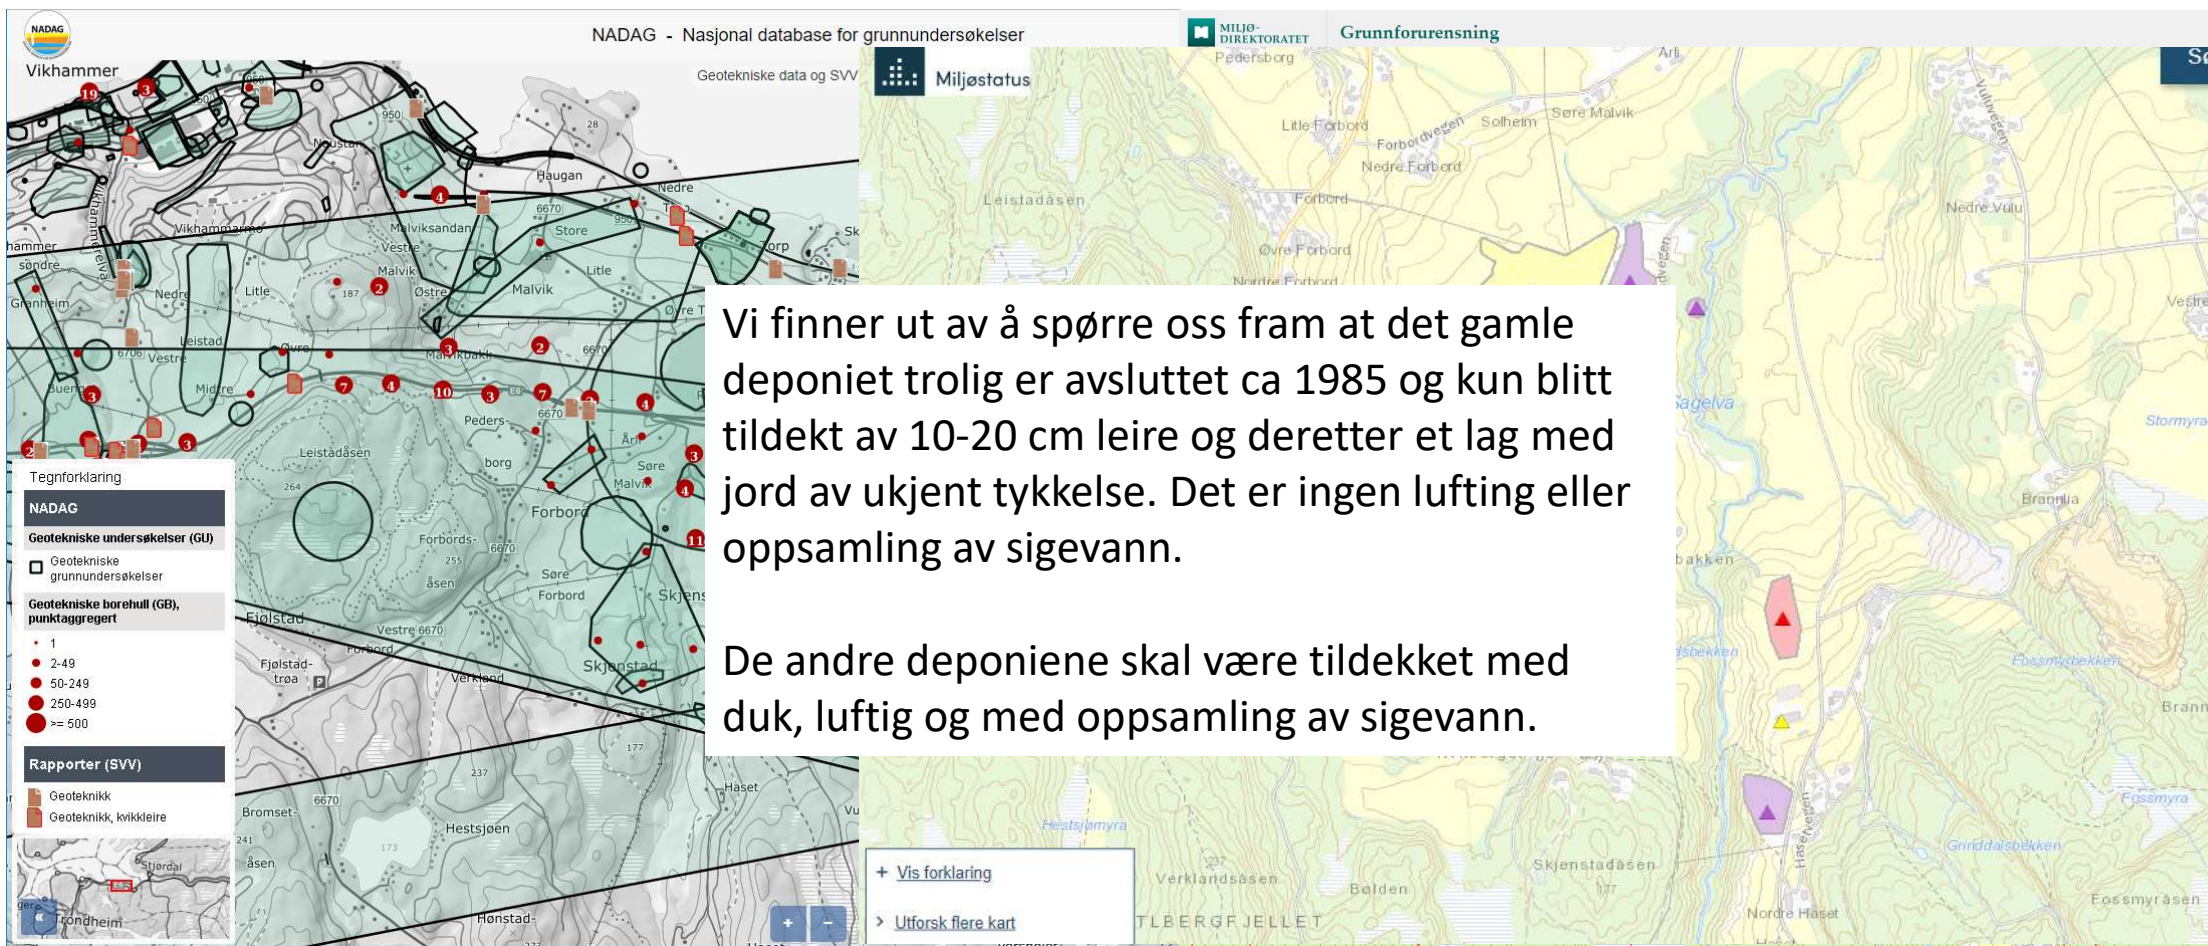
Løsmassekart NGU, NVE kvikkleire, NADAG NGU.
Tilgjengelig info er ikke oppdatert.
