# Miljørapport

Sedimentundersøkelser Engebø

<b>Prosjekt</b>	Nordic Mining- The Engebø Project
<b>Prosjektnummer</b>	10225180
<b>Kunde</b>	Nordic Rutile AS
<b>Rev</b>	001
<b>Dato</b>	19.08.2022
<b>Opprettet av</b>	Kine Øren
<b>Kontrollert av</b>	Hege Vågen
<b>Dokumentreferanse</b>	<a href="https://swecogroup-my.sharepoint.com/personal/kine_oren_sweco_no/documents/2021/05/prosjekter/nordic_mining_førdefjorden/10225180_rim_miljøteknisk_rapport_x02.docx">https://swecogroup-my.sharepoint.com/personal/kine_oren_sweco_no/documents/2021/05/prosjekter/nordic_mining_førdefjorden/10225180_rim_miljøteknisk_rapport_x02.docx</a>

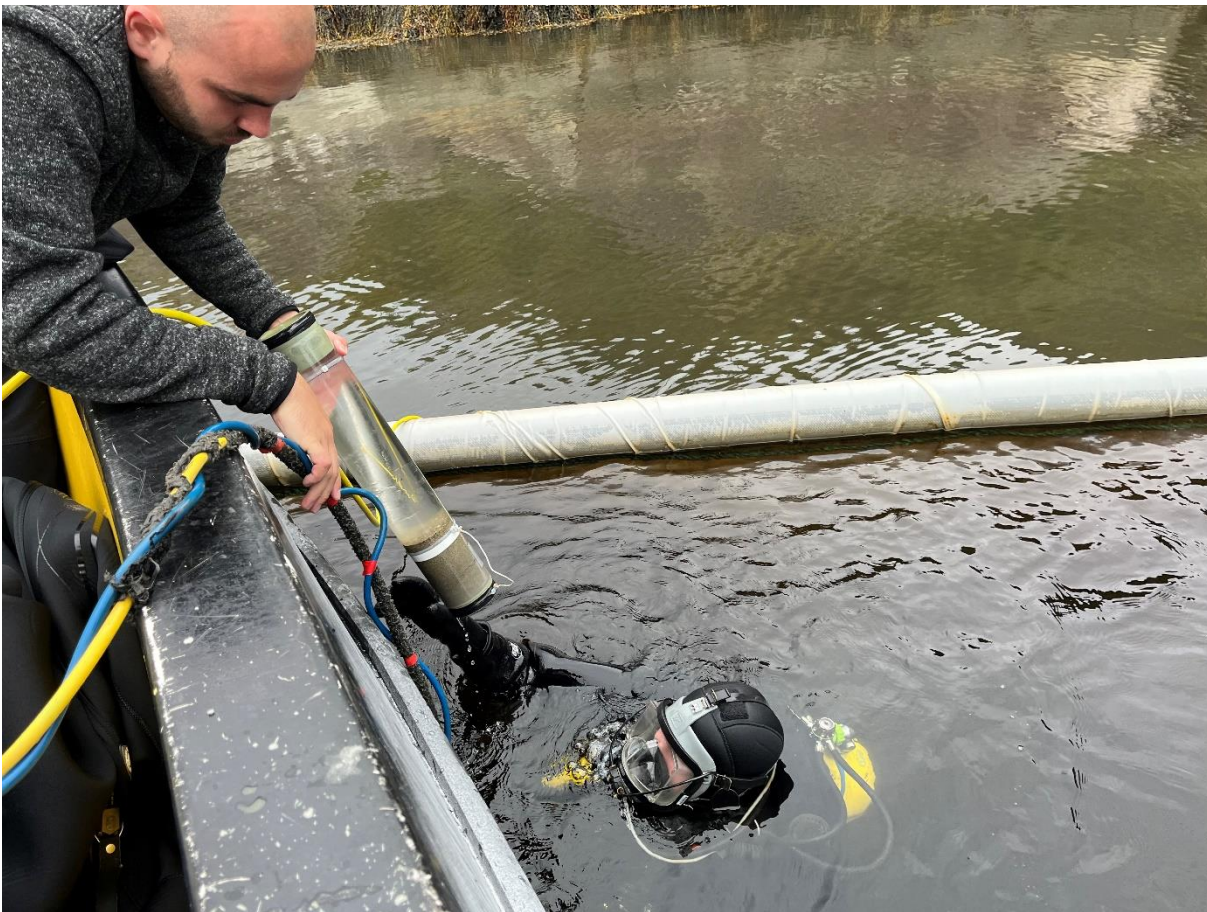
Figur 2-1: Bilde av prøvetakingen ved Engebø utført av yrkesdykkere og håndholdt kjerneprøvetaker. Foto: Kine Øren/Sweco.

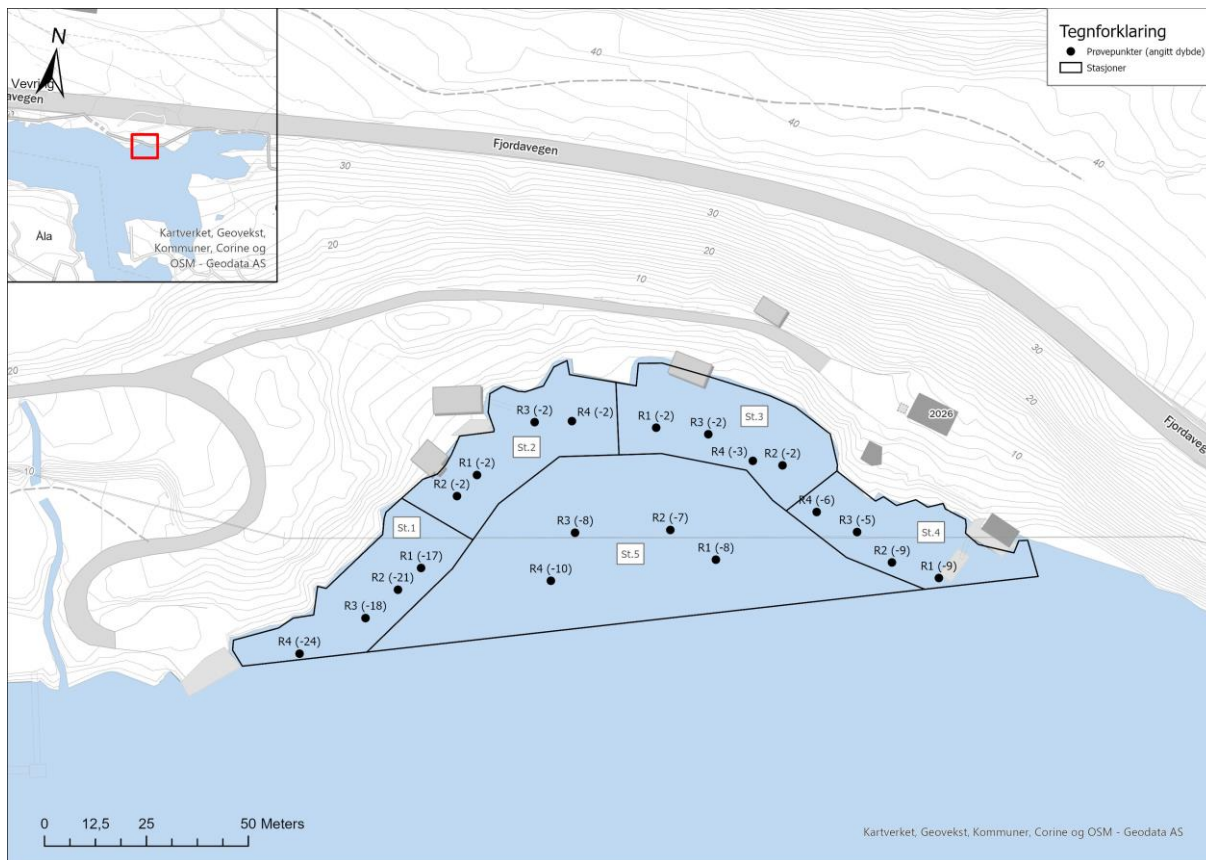
Figur 2-2: Kartillustrasjon av tiltaksområdet, plassering av prøvestasjoner, inkl. replikater med angitt dybde (målestokk 1:1000). Oversiktskart øverst til venstre (Målestokk 1: 100 000).
