# Kartlegging av landbruksinteresser i foreslåtte verneområder i Fredrikstad og Våler

Statsforvalteren i Oslo og Viken, klima- og miljøvernavdelingen –  
rapport 3/2023

# RAPPORT FRA KARTLEGGING AV LANDBRUKSINTERESSER I FORESLÅTTE VERNEOMRÅDER

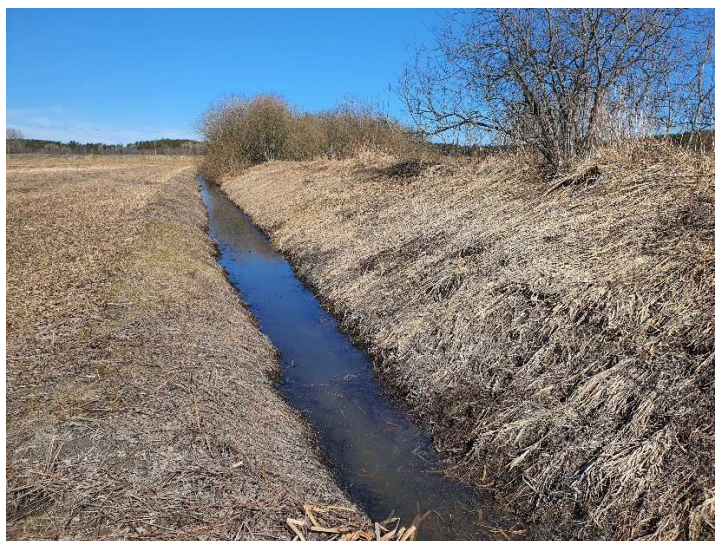
Dyrket mark rundt Mosserosflasken er av NIBIO klassifisert som svært god. Den nordre del ligger så lavt at den er helt avhengig av voll/demning mot sjøen, med dype åpne grøfter mot dyrket mark, og pumpestasjoner for å pumpe ut vannet.

Voll/demning mot sjø, og åpen grøft mot dyrket mark

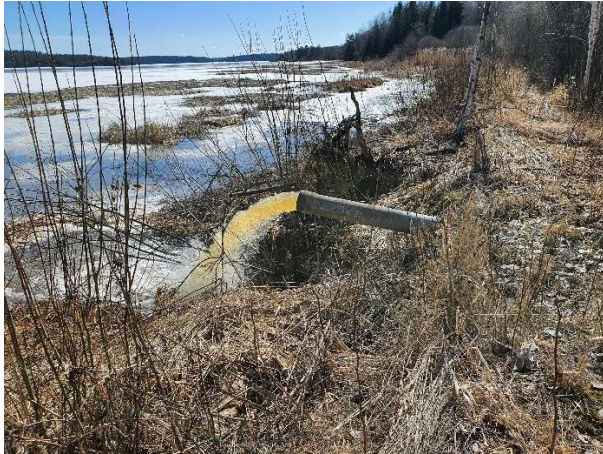
Pumpeanlegg

Mellom demning og dyrket mark, går det åpne dype grøfter. Hit ledes dreneringsvann og overvann fra innenforliggende områder. Grøft må jevnlig renses for å holdes på riktig dybde med tanke på utløp fra dreneringssystemene. Grøftene leder til pumpestasjoner som pumper vannet i rør gjennom demningen og videre ut i sjøen

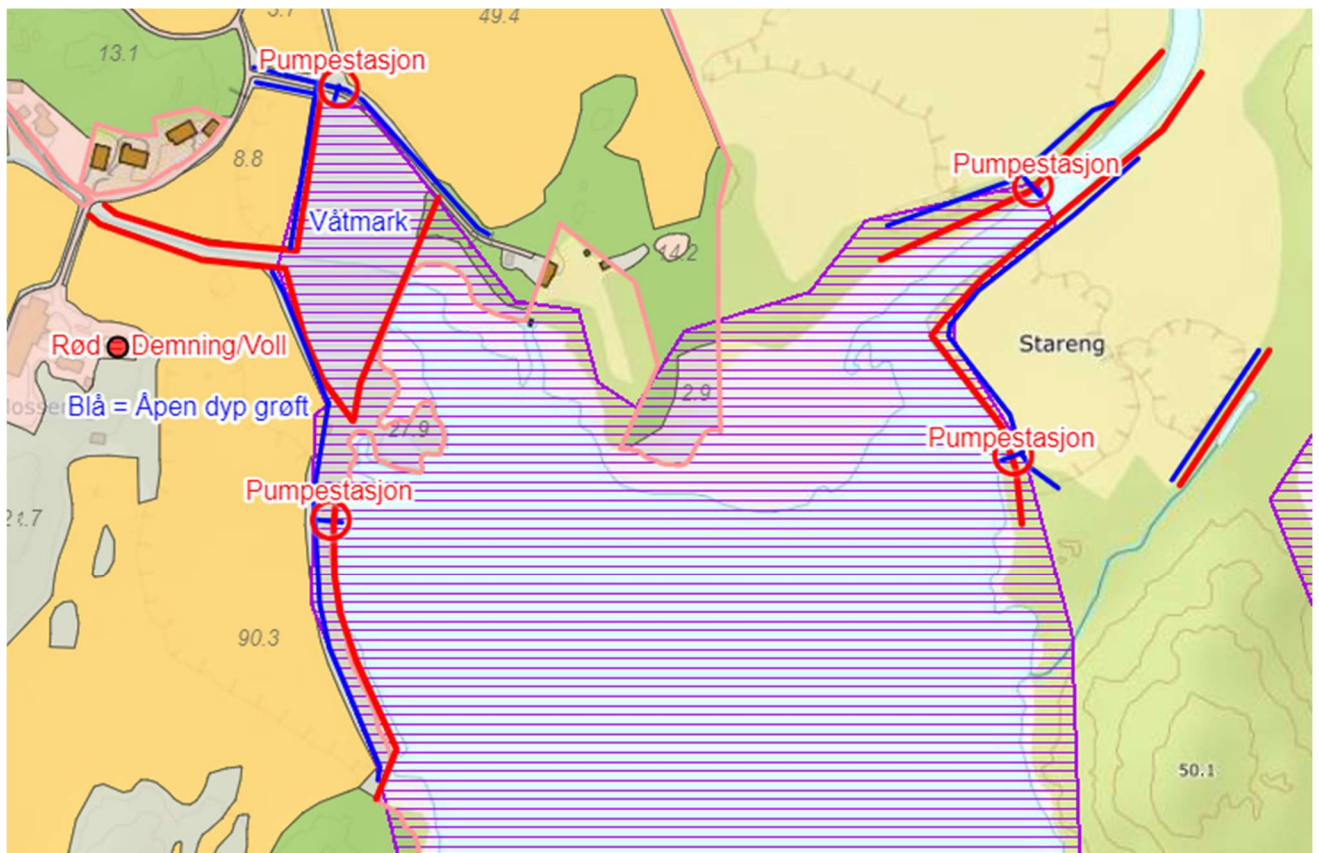
Store arealer dyrket mark i nordre del av Mosserosflasken, ligger under vannstanden i Vansjø. Det er bygd opp høye voller/demninger mot Vansjø, for å holde vannet ute. Disse demningene trenger årlig vedlikehold og reparasjoner, og den må fortløpende og etter behov holdes i stand. Brudd på demningene vil føre til oversvømmelse av store arealer dyrket mark.

Kart over området, med inntegnede demninger, åpne grøfter og pumpeanlegg.

**Ved et eventuelt vern av området vil det være svært viktig for opprettholdelse av matproduksjonen i området at disse vollene/demningene kan vedlikeholdes og holdes i god stand. Dette må kunne utføres så fort behovene for dette melder seg og uten omfattende søkeprosesser.**

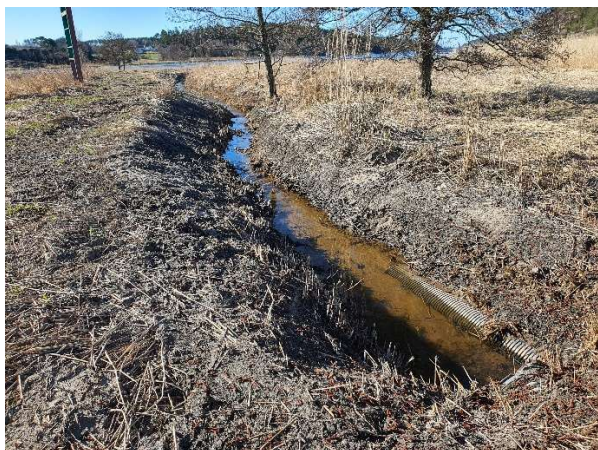
Nord og vest på arealet er det flere åpne grøfter som leder overvann ut fra området. I nedslagsfeltet er det utbygging og økt areal med harde flater gjør at vannet kommer stadig fortere. Dette stiller krav til bekker og åpne grøfter for å hindre oversvømmelser og skader på arealene. Åpne grøfter må derfor renses relativt ofte og holdes fri for sedimenter og annet som hindrer vannet. Fredrikstad kommune har en pumpestasjon som ved kraftig nedbør og fulle ledninger har overløp til åpen grøft på området.

Åpen grøft fra annen infrastruktur og nyutviklet forretningsområde

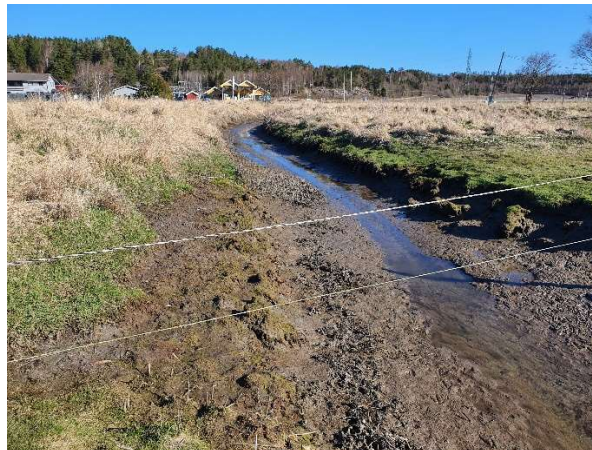
Åpen grøft fra utmark og overløp fra kommunal pumpestasjon

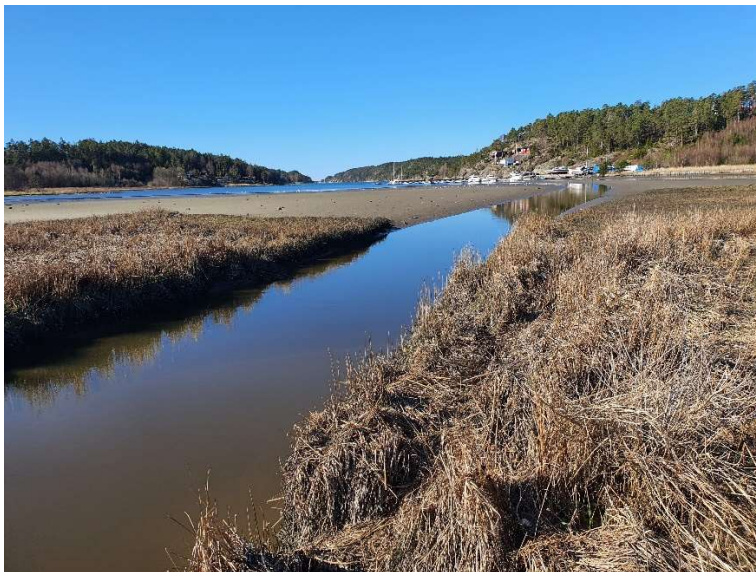
Husebybekken/Bossumbekken, som har utløp i Elingårdskilen, leder vekk vann fra et stort nedslagsfelt og har stor vannføring. Langs bekkeløpet er det svake kanter og erosjon langs vassdraget er et stort problem. Dette gjør at partikler sedimenterer og legger seg langs utløpet. Det er derfor viktig med vedlikehold og rens av utløp for å hindre turbulens på vannstrømmen og videre erosjon i kantsonen. Mudring videre ut i sjøen er også svært aktuelt og viktig tiltak for å holde utløpet åpent. Bølger og pålandsvind fører partikler innover, mens erosjon fra bekkekanter fører partikler ut

Utløp til sjøen fra Husebybekken

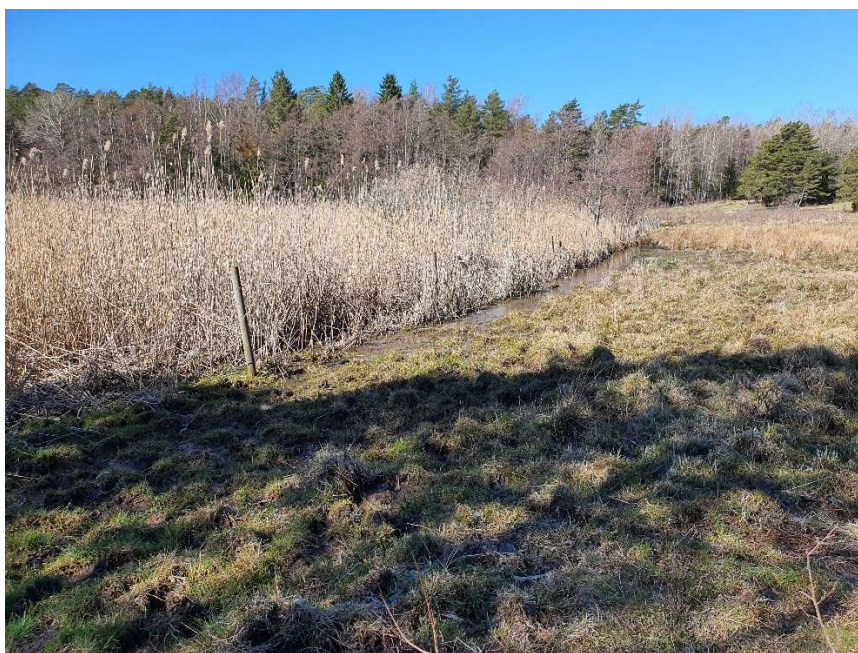
Gjerde mellom beite og strandsone.

**Gjerder må derfor kunne vedlikeholdes og det må kunne settes opp nye etter behov.**
