# Kjøpmannsgata 13, Trondheim

Sedimentundersøkelse

DATO / REVISJON: 20. desember 2018 / 00

DOKUMENTKODE: 10203566-RIGm-RAP-001

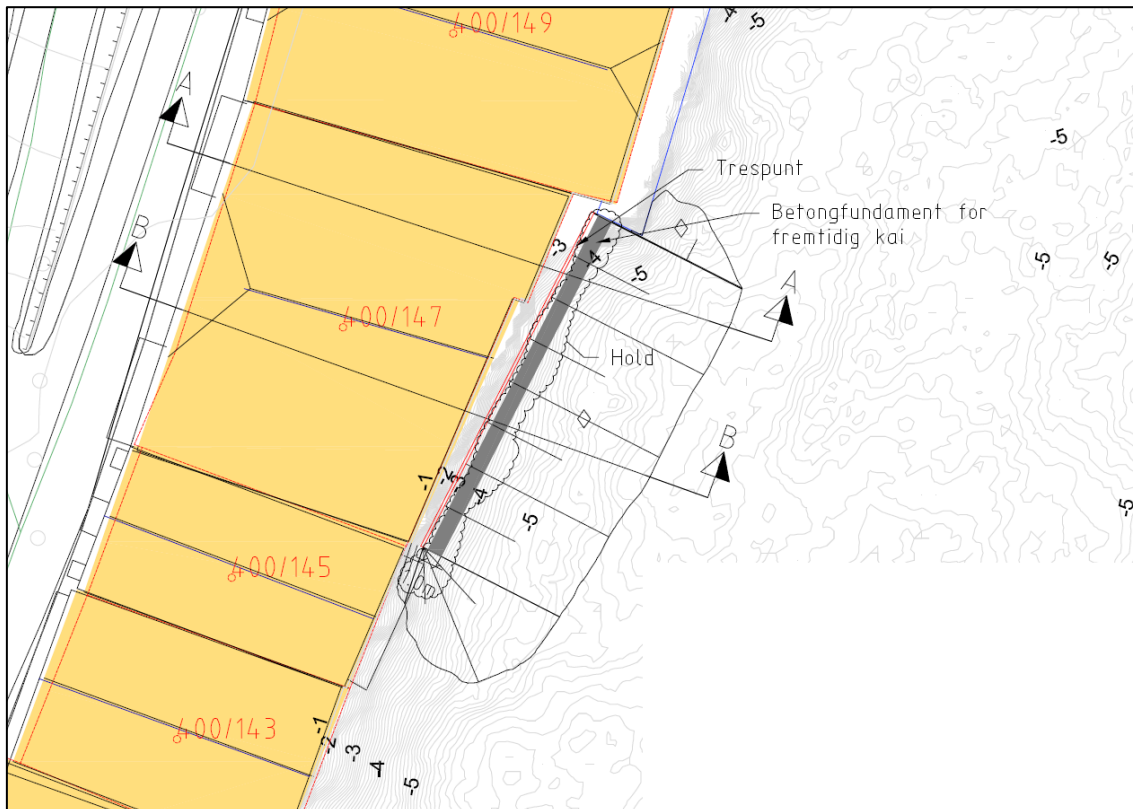
Figur 4 Tegning som viser hva som planlegges utfyllt. Kilde: 10203566-RIG-TEG-800 av 23.10.2018.

Kjøpmannsgata 13 (gnr. 400, bnr. 147), kjent som Huitfeldtbrygga, har tydelige setninger ned mot Nidelva, og det er ønske om å utbedre skadene med jekking og stabilisering. I Multiconsults geotekniske notat 10203566-RIG-NOT-002 antas hovedårsaken til setningene å være at spunten ikke har tilstrekkelig kapasitet med tanke på oppstøttingshøyde og belastning fra brygga bak spunten. I samme notat tilrås etablering av en steinfylling på utsiden av eksisterende trespunt som stabiliserende tiltak. Steinfyllingen skal plastres med steinblokker, som erosjonssikring. Omfanget av fyllingen er anslått å være ca. 30 x 10 meter, totalt ca. 660 m<sup>3</sup> med stein. Se Figur 4 for oversiktstegning, og figur Figur 5 for snittegning for profil A i Figur 4.

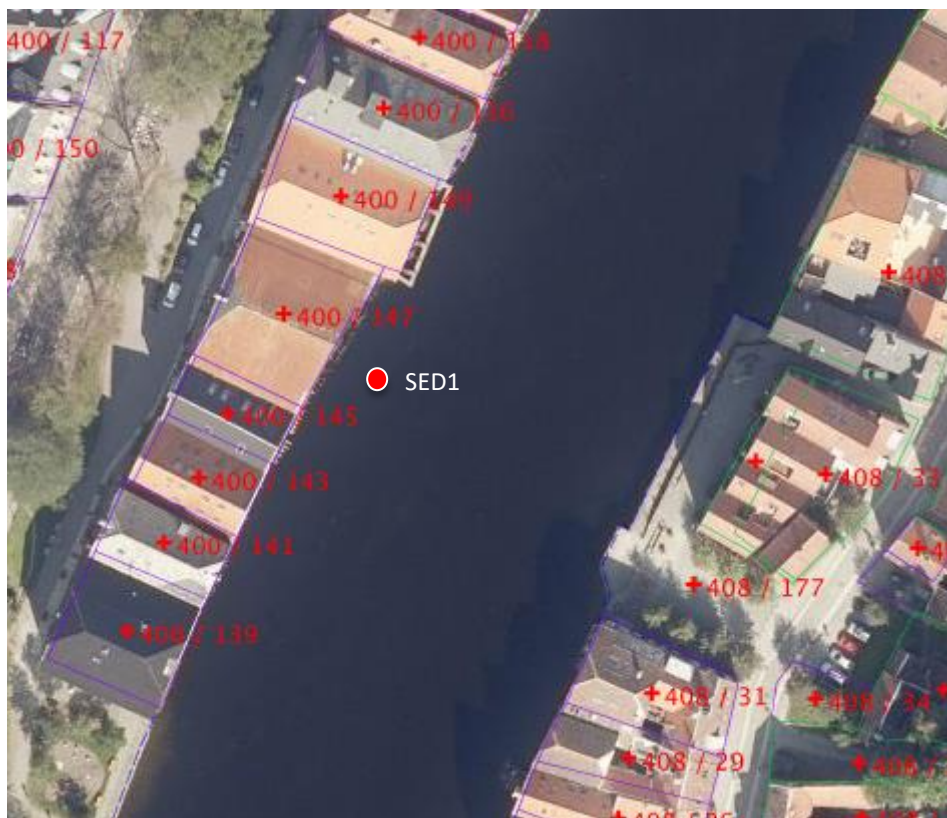
Figur 6 Punktfesting av prøve SED1.

Id	Euref 89 UTM sone 32		Dybde [m]	Beskrivelse
	Ø	N		
SED1	569958	7034173	2,5-5	<p><b>Antall grabbhugg:</b> 20.</p> <p>Grove sedimenter/harde bunnforhold/stein.</p> <p><b>Prøvemateriale:</b> Stein med begroing, blåskjell, teglsteinfragmenter, søppel. Noe finkornig materiale (sand og silt).</p>

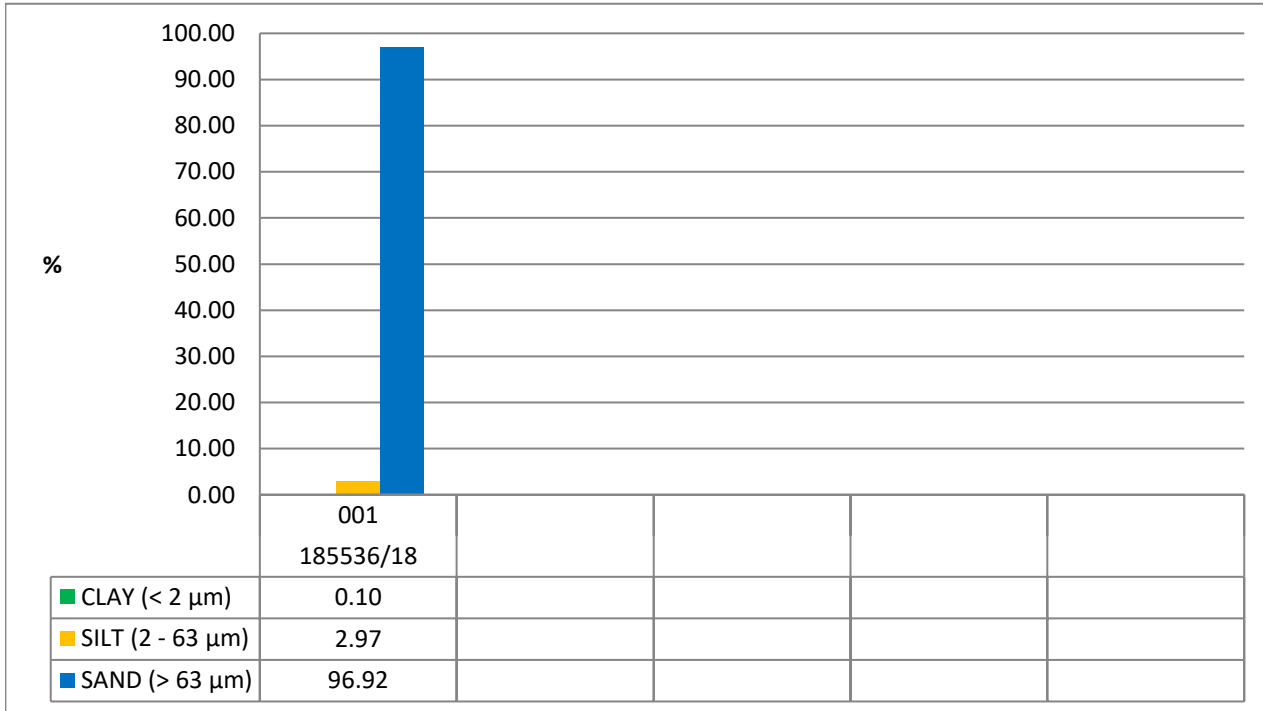
**Results of soil texture analysis**

TOC (%)	Leire (< 2µm)	Silt (2 – 63 µm)	Sand (> 63 µm)
SED1	2,1	0,10	2,97	96,92
