For Krypsivprosjektet i Agder

**Vedlegg til søknad om klipping/harving av problemvegetasjon av vannplanter i innsjøen Selura – Flekkefjord kommune – til fordel for friluftsliv og vannfauna.**

Terrateknikk notat 18 - 2020

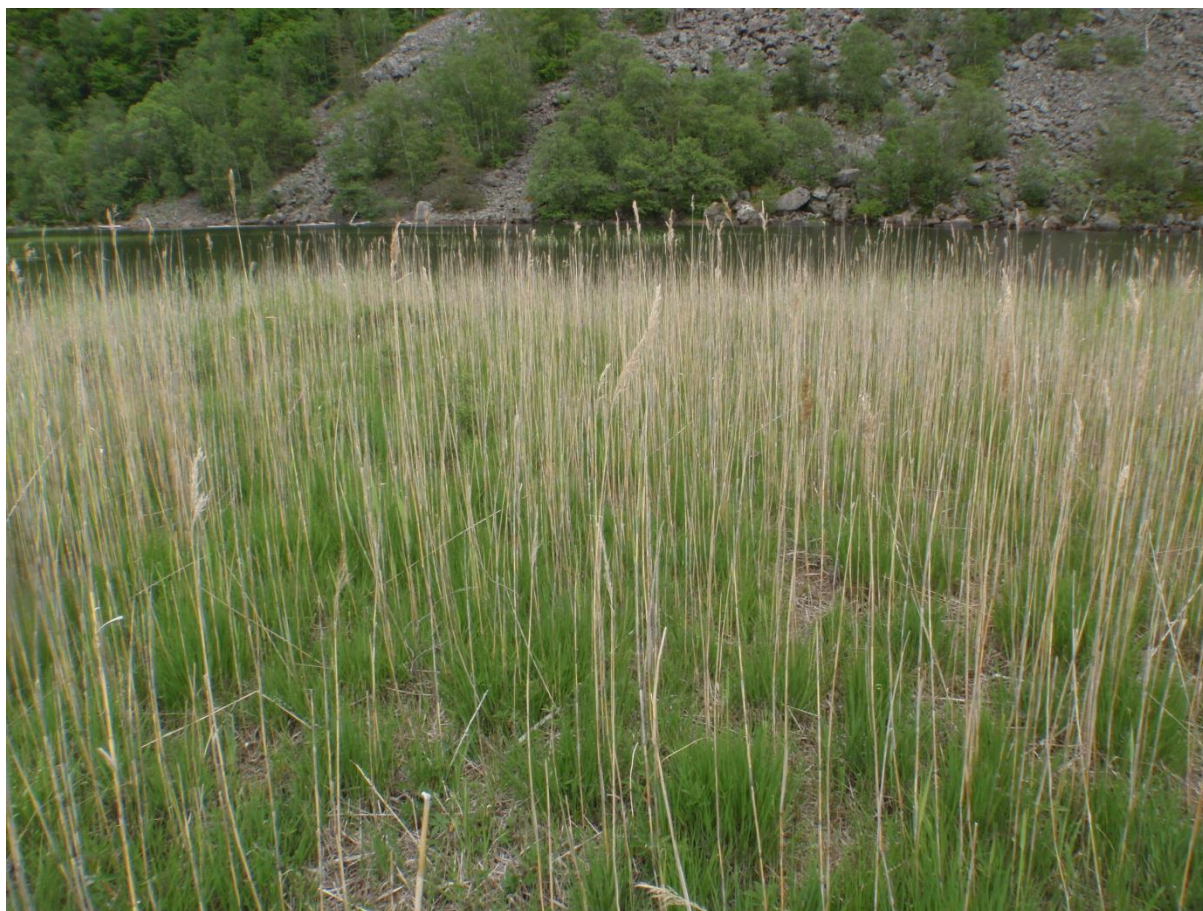
Arealet for kompostering ligger ca 0,5m over normalvannstand (foto under), og slik plassering vil utgjøre en sammenliknbar kompostering som dette materialet naturlig blir gjenstand for når det skylles opp på strendene og går til nedbrytning.

Komposteringsområdet er vist som område K1 på kartet innledningsvis i dette kapittelet. Til forskjell for det sentrale området på holmen, er ytre deler av holmen i form av våtmark. Det hekker (juni 2020) strandsnipe (*Actitis hypoleucos*) på våtmarksdelen av hoklmen. Da tiltaket planlegges gjennomført høst 2020 forventes ikke konflikter med denne arten.

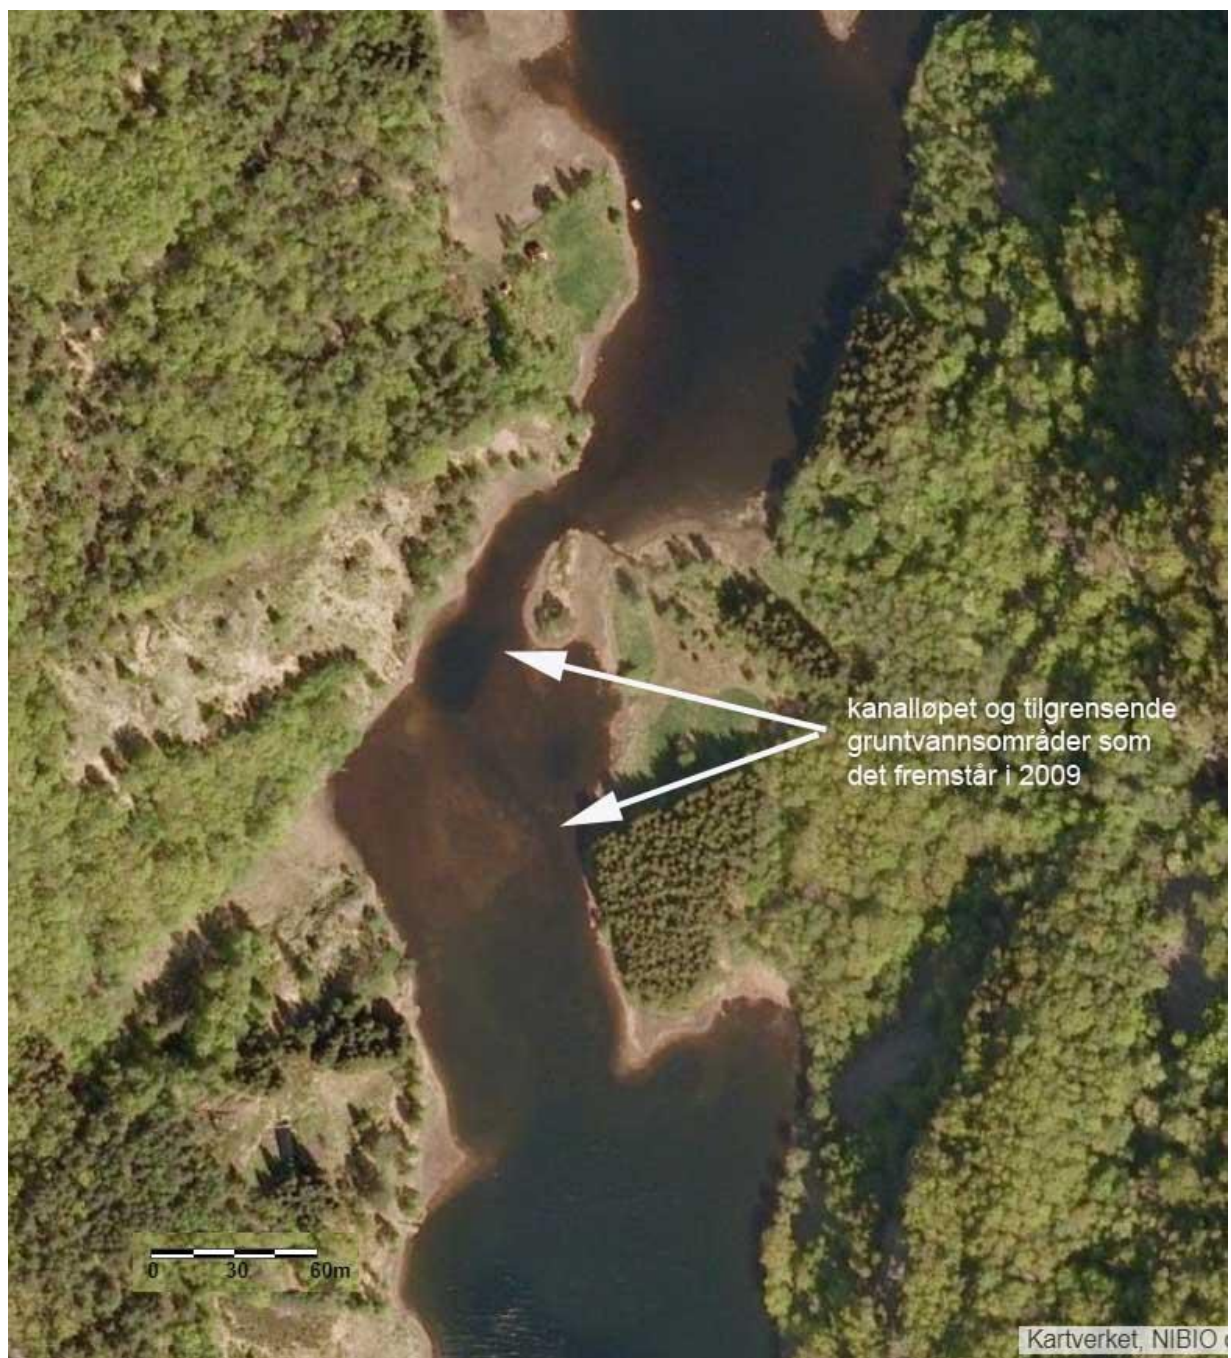
Ortofotoet under er fra 2009 og omfatter arealet vist på kartet på foregående side. På bildet kan man ane det dypere partiet som utgjør båtkanalen, samt gruntområdene som utgjør avgrensingen av denne og som ikke er farbare for båt med påhengsmotor. Som fremgår er det betydelige gruntvannsområder nord for sundet og på vestsiden sør for sundet. Disse vil ikke bli påvirket av tiltaket, som utelukkende omfatter vedlikehold av båtkanalen ved å klippe vannvegetasjon bort for en fri kanalbredde på 10-15m. Det betyr at ubetydelig del av samlet gruntvannsareal i dette området påvirkes av tiltaket.
