# TERRATEKNIKK

## Sedimentundersøkelser i innsjø – Nelaug – Åmli kommune

*Miljøundersøkelser og risikovurdering av forurenset sediment for behandling av mudringsøknad tilknyttet bygging av ny Fv 415 til Åmli*

Terrateknikk undersøkelse 30 – 2019 – Vedlegg 2 – versjon 200320

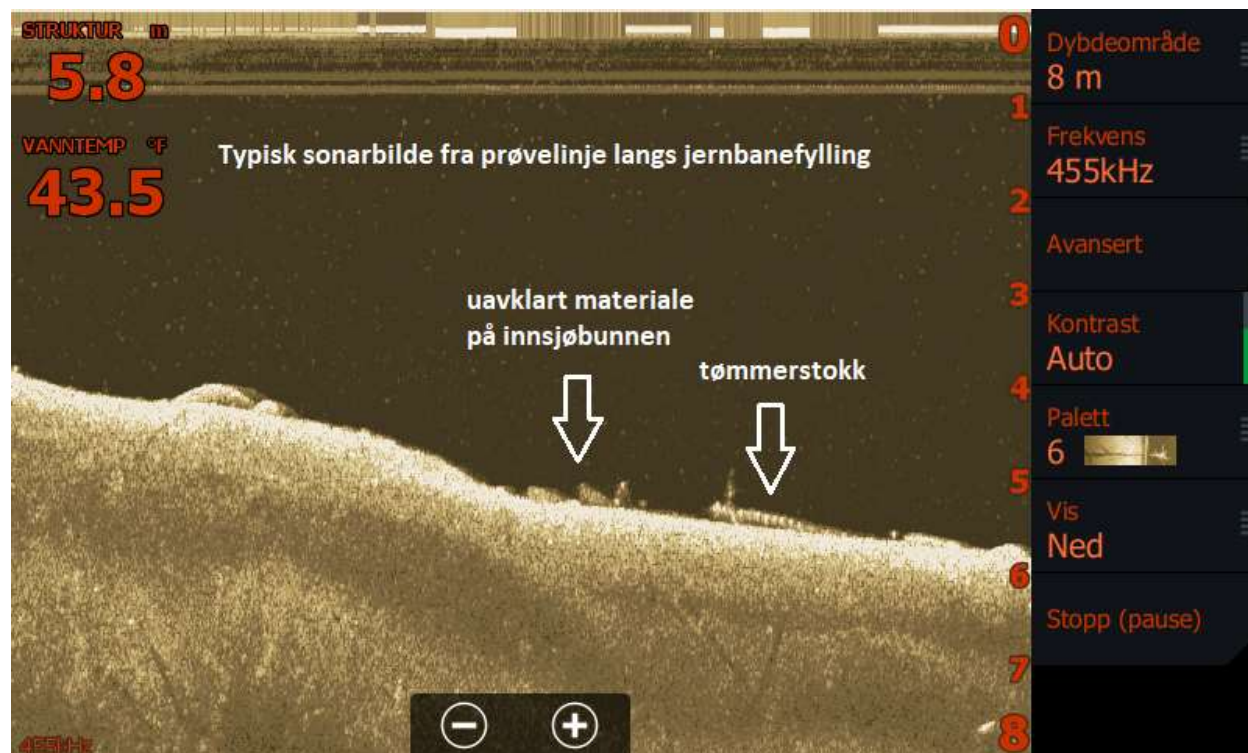
Begge vannområdene, men især område øst – langs jernbanefyllingen – preges av synketømmer og rék, noe som effektivt kan hemme prøveinnsamling. Identifisering av egnede arealer for prøvetaking var tilsvarende et fokus for sonarundersøkelsene. Sonarbildet under viser typisk sjøbunn i østre området. For ordens skyld skal bemerkes at vanntemperaturen – uviktig i denne undersøkelsen – er oppgitt i fahrenheit.

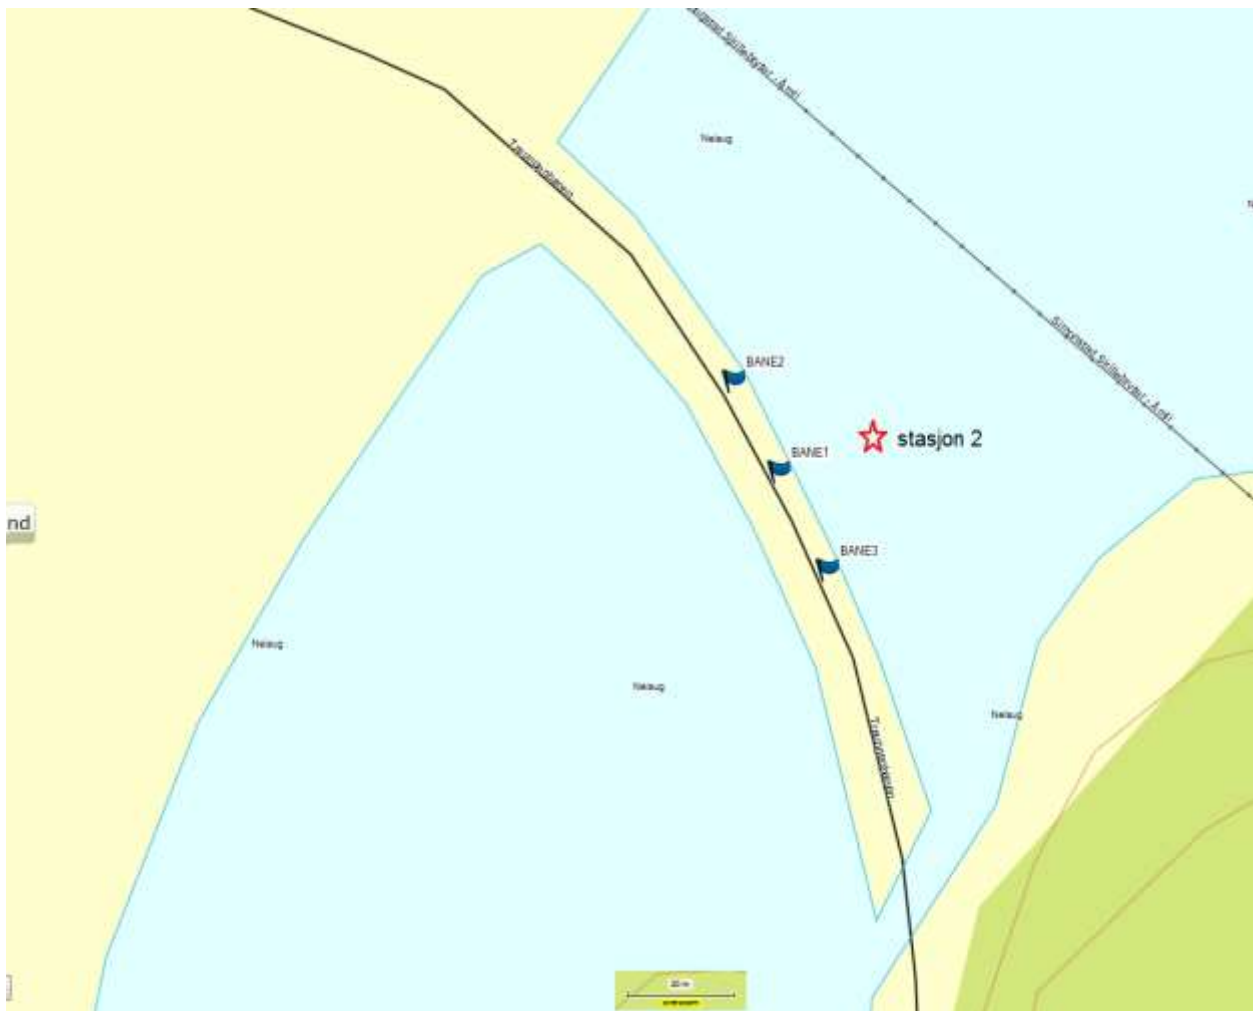
Kartet under viser plassering av sjaktingene: Midtre sjakting (Bane1) korresponderer med plassering av forurenset stasjon 2, mens sjakting 1 og 3 er 20 meter fra midtre sjakting.
