SØR-TROMS  
MUSEUM

## **KULTURMINNERAPPORT: BYGNINGSMILJØ OG MARITIME KULTURMINNER SKALLAN-RÅ**

**SØR-TROMS MUSEUM  
TROMS 2017**

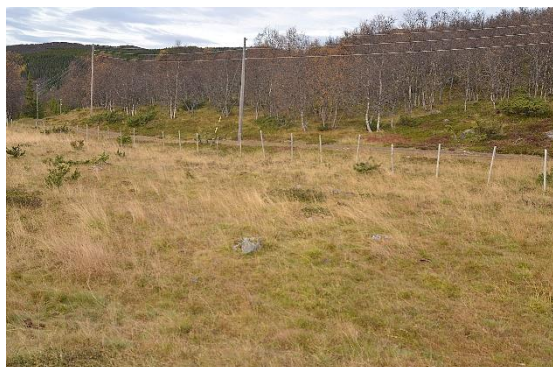
Figur 3. Tuft T1 retning NV.

Nord for RN1, mellom veg og RN1, ligger tufta T1. T1 har ansamling av stein i seg, og ligger på ei svak drenerende forhøyning, mellom veg/gjerde og RN1.

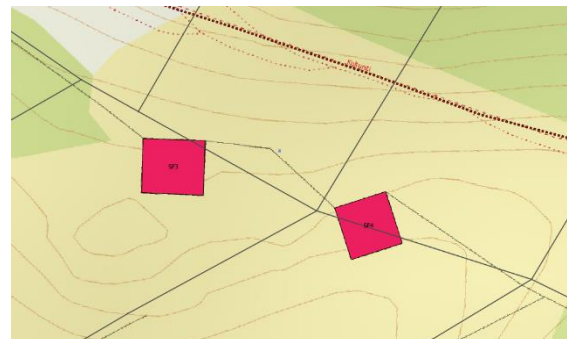
Figur 9. SF3 og SF4 mot N.

SF3 ligger sør for kulturstia, vest for SF4 og øst for SF2. SF3 er omkranset av store trær som står tett inntil bygget. Konstruksjonene er grindverk med forlengelse i stavteknikk. Kledning er umalt panel. Taket er dekket med bølgeblekk. Grunnmur er tørrmur.

Et av trærne har ødelagt deler av takets sørlige del. Stammen har vokst seg inn i troa. Videre henger greiner ned på taket. Treet er i ferd med å ødelegge bygningen. Alle trær står for nært

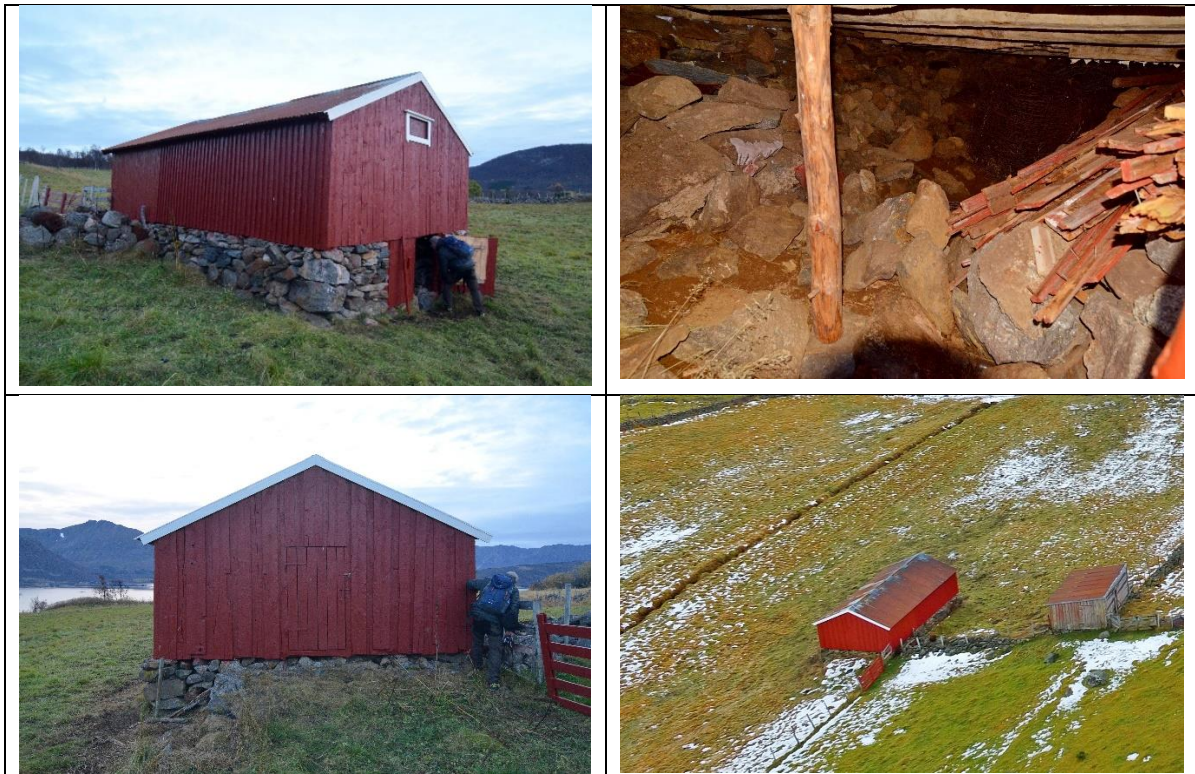
Figur 17. SF9 (Foto 138-142, 747-749).

SF9 er en sommerfjøs som ligger nederst i rekka av sommerfjøs, og er den største av dem. 16 meter nedenfor mot øst renner en bekk. Bygget er i vest forbundet til SF8 med steingard. Konstruksjonen er bindingsverk. Takets dekke er i bølgeblikk. Veggene er bordkledd med ulike typer panel, og er nymalt. Utrast grunnmur. Det er reist ekstra støttepåler til erstatning for sammenrast grunnmur. Grunnmuren ligger ved bekk. Åpning i grunnmurens nederst liggende del mot innmark. Bygget har en inngang, med steinlagt brolegning utenfor, slik at vogn kan trilles inn og ut av bygget. Hoveddøra til bygget er låst.

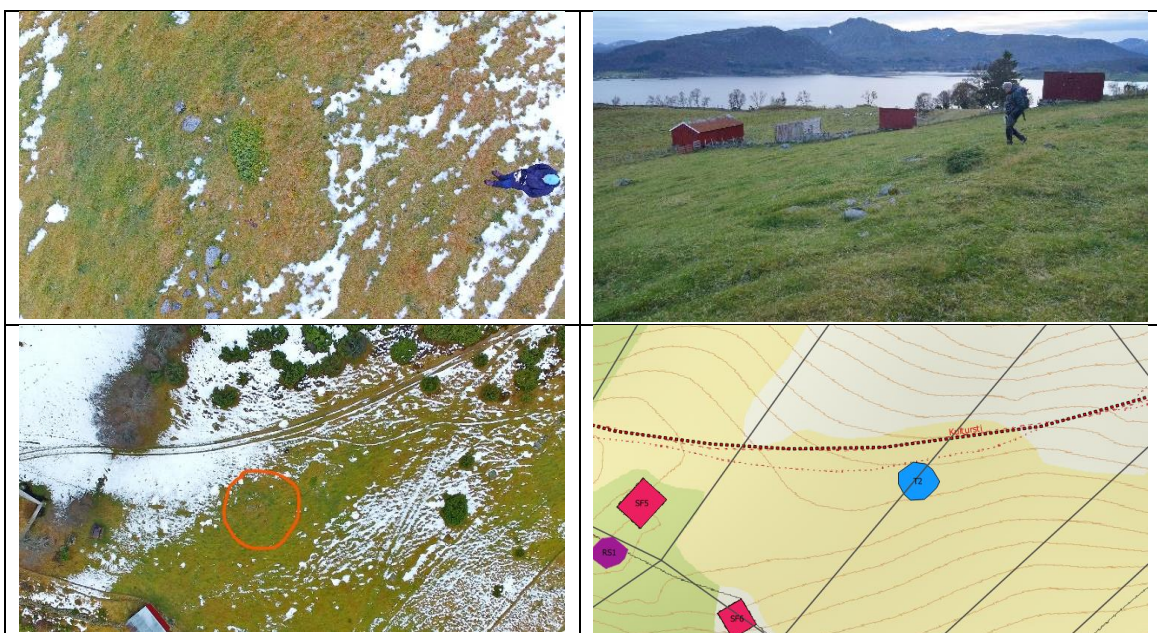
Figur 18. Tuft T2. (Foto 144, dji160j)

T2 er ei tuft. Den ligger i ei bakkehelling sørøst for kulturstien. Den er avmerket på kart som bygg (Heide 2005, og er trolig rester etter et eldre bygg.

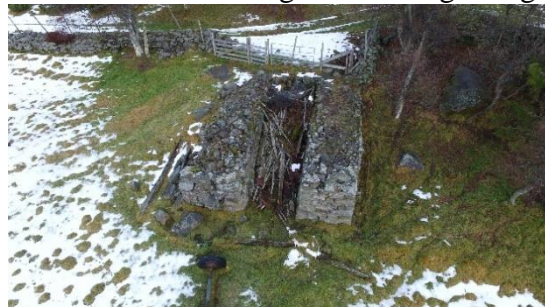
Figur 20. Ruin RN2.

RN2 er en ruin etter en sommerfjøs. RN2 ligger alene i en bakkeskråning inntil steingard og grind. Steingarden og grinda er i bakkant, nord for ruinen. Åpning for møkkeruttak er i nederste del av ruinen, mot innmarka. Muren har hesteskoform. «Armene» er 1,80 og 1,55 meter brede. Møkkeråpningen mellom «armene» er 1,80 meter bred. Den er 6,8 meter lang. Østlige «arm» går inn i steingarden, i bakkant av ruinen. Vestlige «arm» er noe utrast i den sørligste delen. Steingarden er fylt opp innvendig med eldre trevirke, og fungerer i dag som depot.

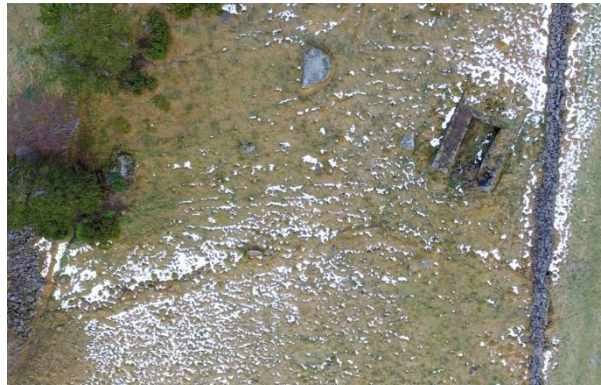
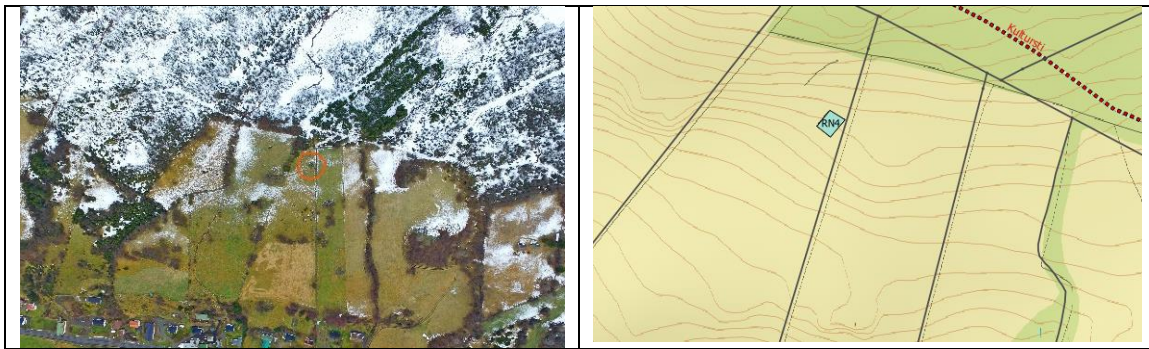
*Figur 23. RN4. Diagonal «strek» er rester etter steingard*

Ruinen N4 ligger 43meter sør for kulturstien. Nord og nordvest for RN4 er det flere jordfaste steiner. Øst for, og inntil, steingarden er en steingard. Sør for, nedenfor, RN4 er rester etter en steingard. Denne steingarden går i retning nørø/svv, og som som i sør ender opp i ei røys. Åpning for møkkuttak er i nederste del av ruinen, mot innmarka. Det er lite praktisk med å ha møkkeruttak ut mot en steingard. Dette kan tyde på at steingarden er revet etter at bygningen som ruinen er rester etter, ble oppført. Dette taler for at restene etter steingarden, er eldre enn RN4. Ruinen består av tørrmur. Tørrmuren har hesteskoform. «Armene» er 1,85 og 1,65 meter brede. Møkkeråpningen mellom «armene» er 1,85meter bred. Den er 6,7 meter lang.

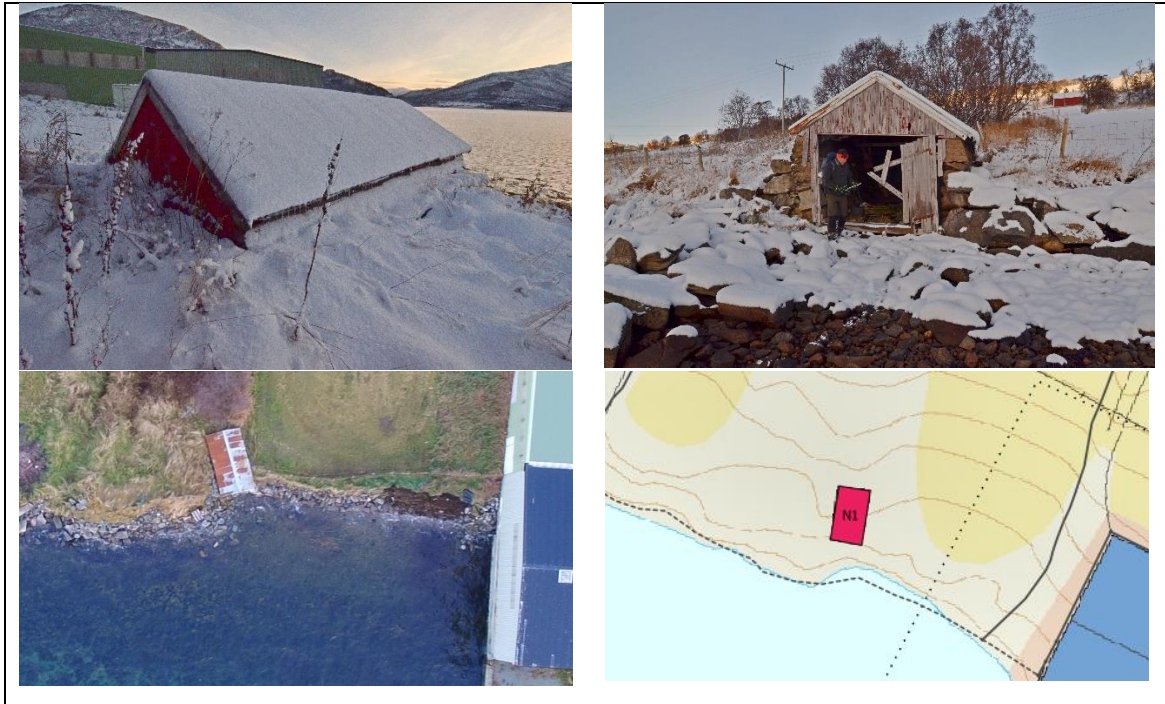
Figur 26. Naust N1 (Foto 306-320).

Naustet ligger nedbygd i bakken. Nederste del av grunnmuren er i tørrmur. Øverste delen er av sement. Taket er i berøring med sementmuren på langsiden. Kortveggene har panelbord. Taket er av bølgeblikk. Dører mangler.

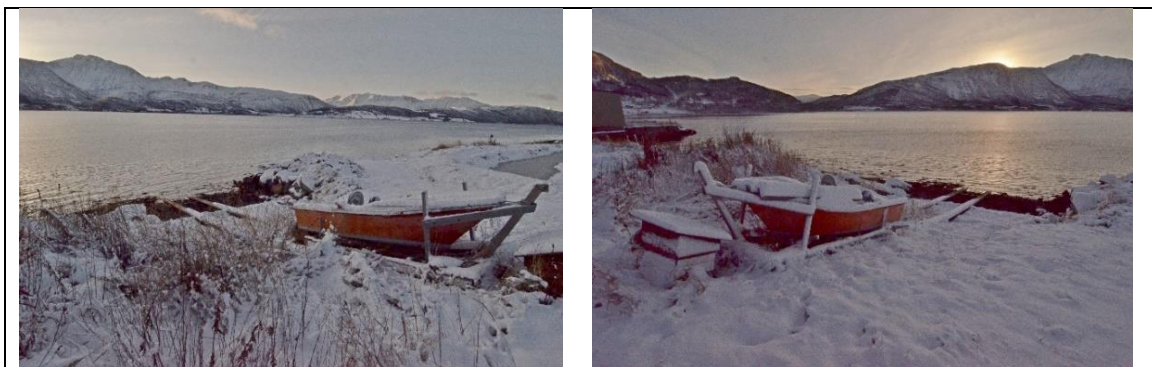
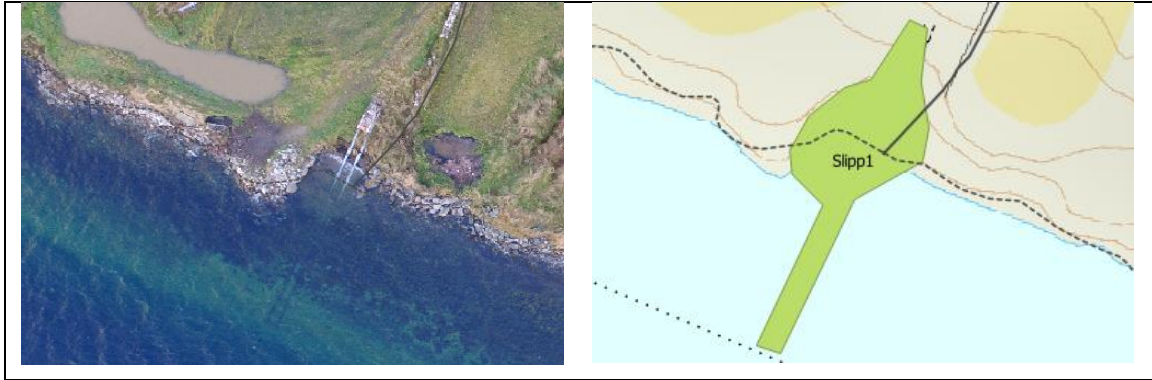
Figur 27. Slipp1 (Foto 321-325).

Området som slippet ligger på er ryddet for stein. Vest for slippet er jordmasser planert utover havet. Under befaringen var det oppsamlet vann her, i en liten dam.

Slippet har 2 parallelt gående skinneganger som går utover fjæra og ned i sjøen. Vogn er montert for å dra båt. Vogna drives av motor som er plassert i kasse i NØ - i øvre ende av skinnegangen.

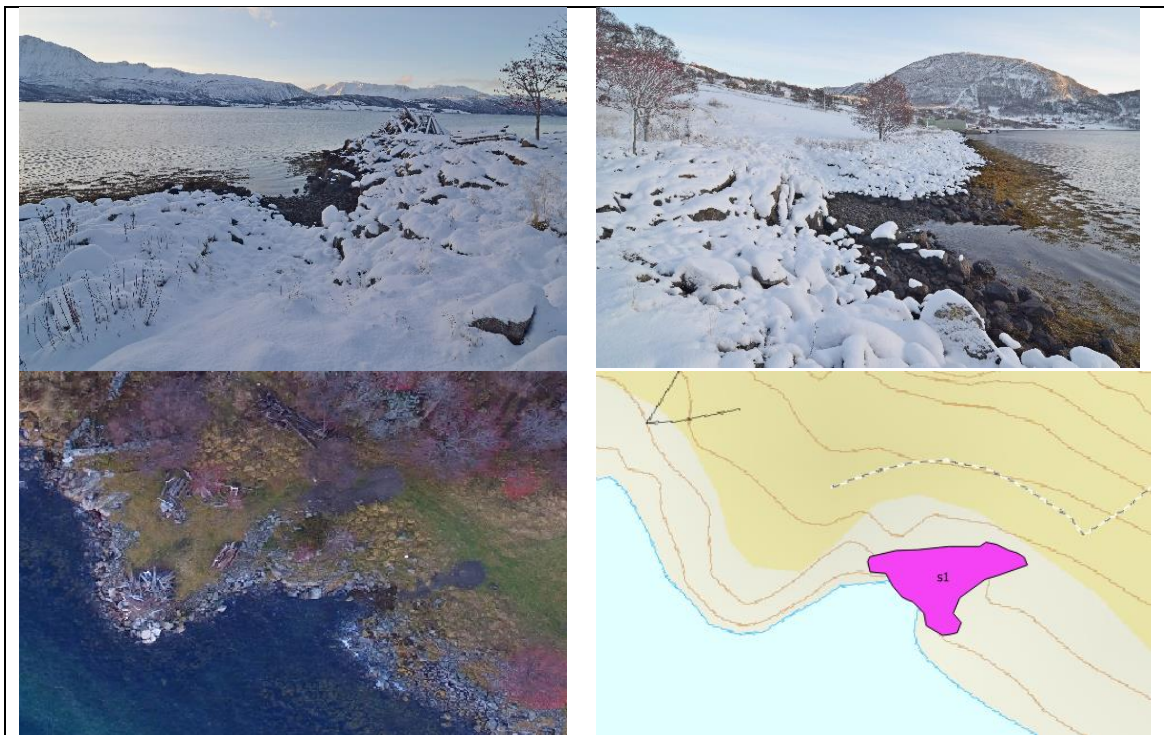
Figur 28. Stø S1 (Foto 324,325).

S1 er ei stø ligger inntil ei fylling som er planert utover havet i vest. Begge sidene på støa er imidlertid intakte. Den øverste delen av støa ligger mer mot øst enn den nederste delen. Det gjør at støa har en litt skrå horisontal vinkel i forhold til strandlinja. Ei uavklart gravrøys med ID:48827 i Askeladden ligger registrert 21 meter nord for S1.

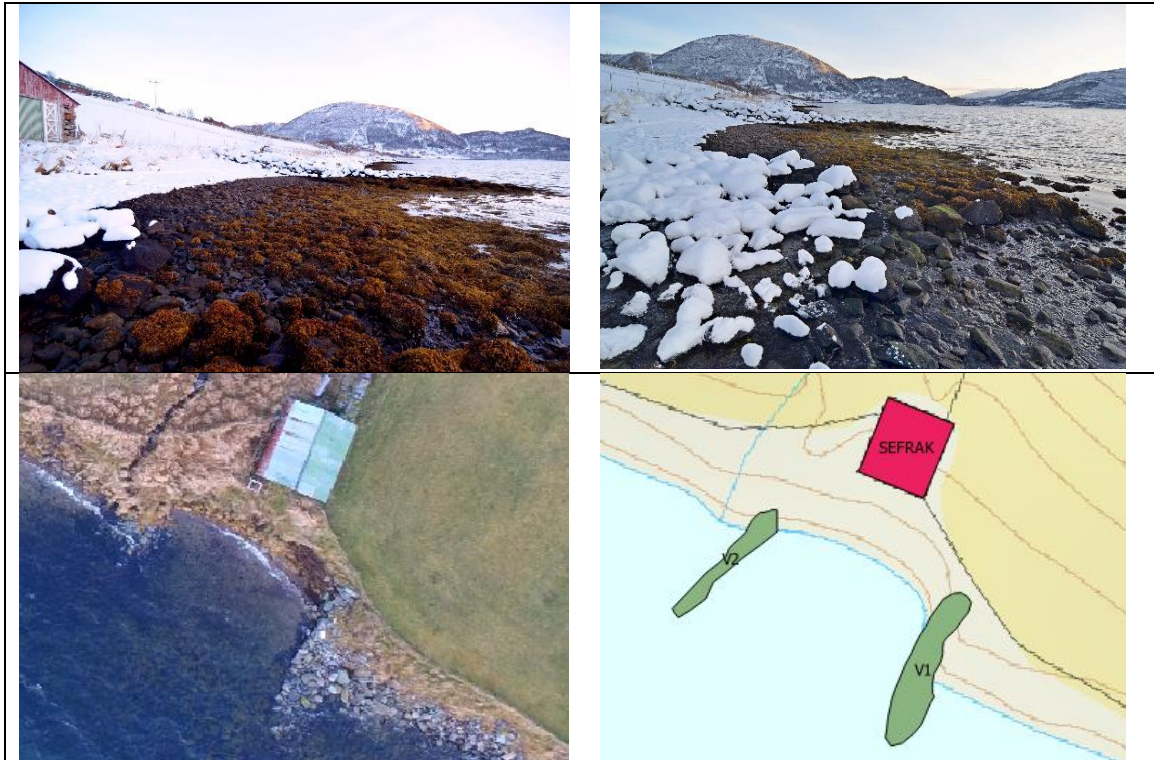
Figur 29. Vorrene V1 og V2, og SEFRAK-registrert naust (Foto 339-349).

På vestsiden av naustet og inntil vestre del av vorre V2 er utløpet til Gåraelva. Vorrene V1 og V2 består av stein i varierende størrelser mellom 0,5-1 meter. De ligger utenfor naust (SEFRAK 1911-0207-006). På luftfotoet er det flo sjø, og V2 er oversvømt av tang, og derfor lite synlig. Mellom dem er en ryddet flate. Det er 15,5 meter mellom dem. Begge vorrene er

synlige på bilde 340. V1 er 14 meter lang. Det er mulig at den er bygd ved hjelp av maskinell hjelp, på grunn av bredden og mengden med stein. V2 er vanskelig å anslå mer sikkert enn 5-7 meter lang.

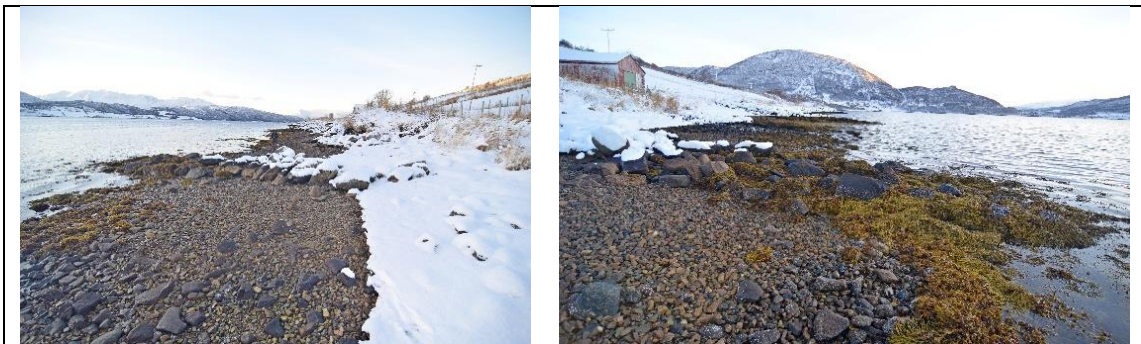
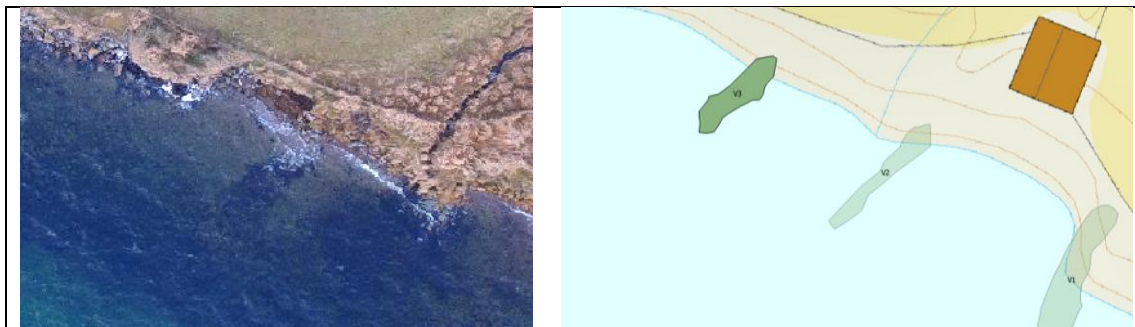
Figur 30. Vorre V3 (Foto 341-343).

Vorre V3 ligger omkranset av strand uten større steiner. Området rundt V3 tolkes som ryddet. V3 består av stein i varierende størrelser mellom 0,5-1 meter. V3 er om lag 13 meter lang. V3 ligger 13 meter vest for V2. Vest for V3 er avfall deponert i en haug.

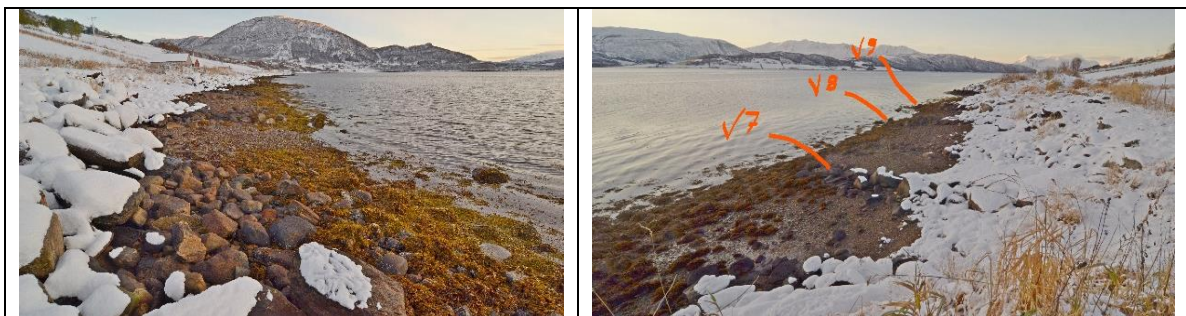
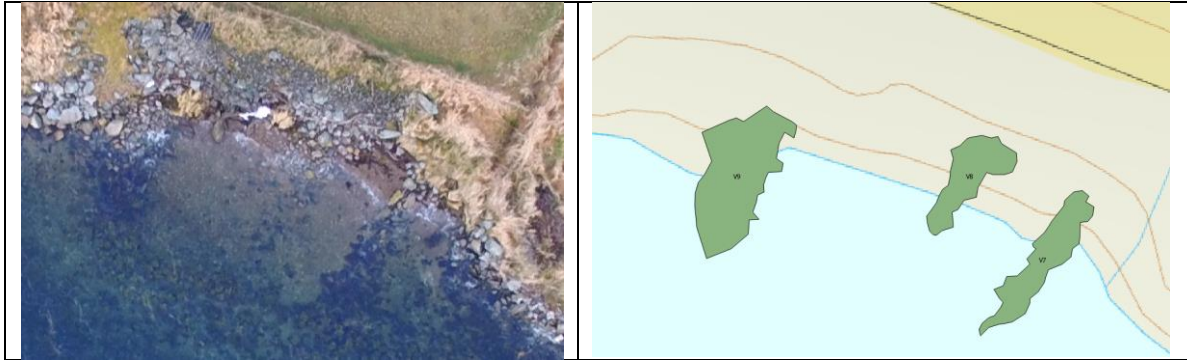
Figur 32. Vorrene V7, V8 og V9 (Foto 366-372).

V7 er opptil lag 2 meter bred og 13 meter lang, V8 ligger 4,5 meter vest for V7. V8 er 1,5-2 meter bred og 7 meter lang.

V9 ligger 9 meter vest for V8. V9 er opptil 3 meter bred, og 9 meter lang. Halvparten av lengden til V9 ligger inntil et område med stein som synes å være planert utover sjøen, fra dyrka mark.

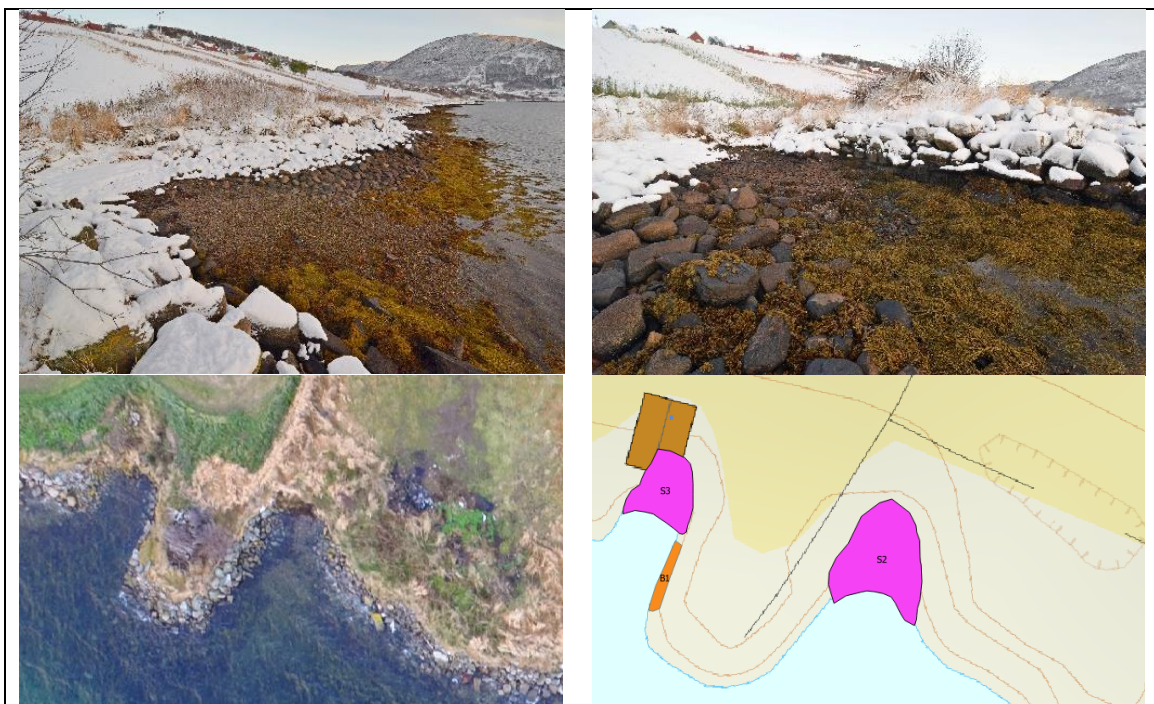
Figur 33. Stø S2 og S3, og Steinkai B1 (Foto 373-375).

Mellom støene S2 og S3 ligger en liten odde som stikker ut i havet fra land. Gårdsgrensa går oppå odden. Odden består av fyllmasse med sand, grus og stein. På oddens vestlige side er stein lagt opp slik at steinene danner en slags kaikant, benevnt B1. Steinene ligger løst fra hverandre og er trolig lagt opp med maskin. Odden bærer preg av at dette er jord- og steinmasser som er planert utover havet. På hver side av oddene ligger S2 og S3. S2 ligger på østsiden av odden. S3 ligger på vestsiden av odden. På kart hvor S3 ligger, vises ei bygning som er plassert i og inntil støa med kortveggen ut mot havet. I dag finnes ingen bygning her. Trolig har det vært et naust her. Om lag 7 meter NØØ for S3 ligger et uavklart jernalders gravfelt, som er registrert i Askeladden (ID:38817). B1 består av stein med størrelse 0,7-1 meter. Steinkaia har tre lag med stein og er om lag 4-5 meter lang. Steinene ligger noe vilkårlig lagt opp.

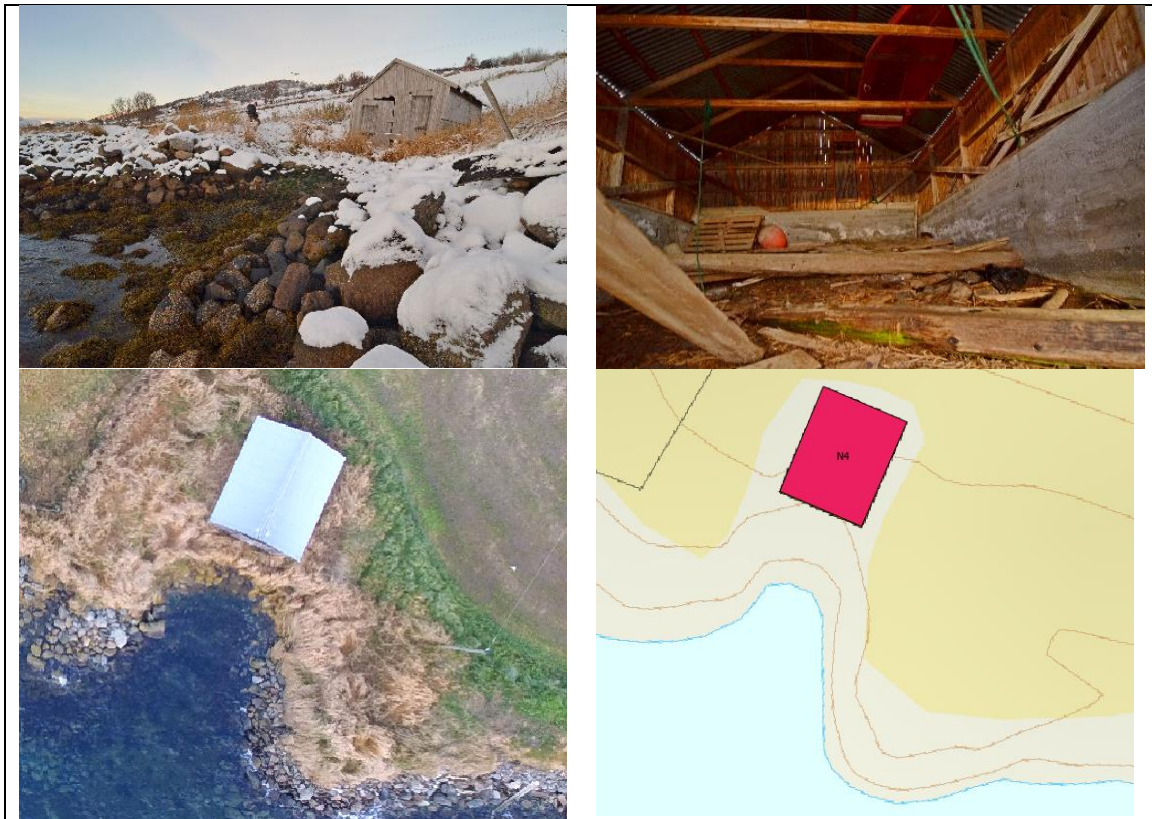
Figur 34. Naust N4 (Foto 379-384).

Konstruksjonen er bindingsverk. Bordkledning er saget på sirkelsag. Det er smale bord som er brukt. Taket har bølgeblikk. Grunnmuren er 60cm høy. Naustet framstår som bygd i nyere tid.

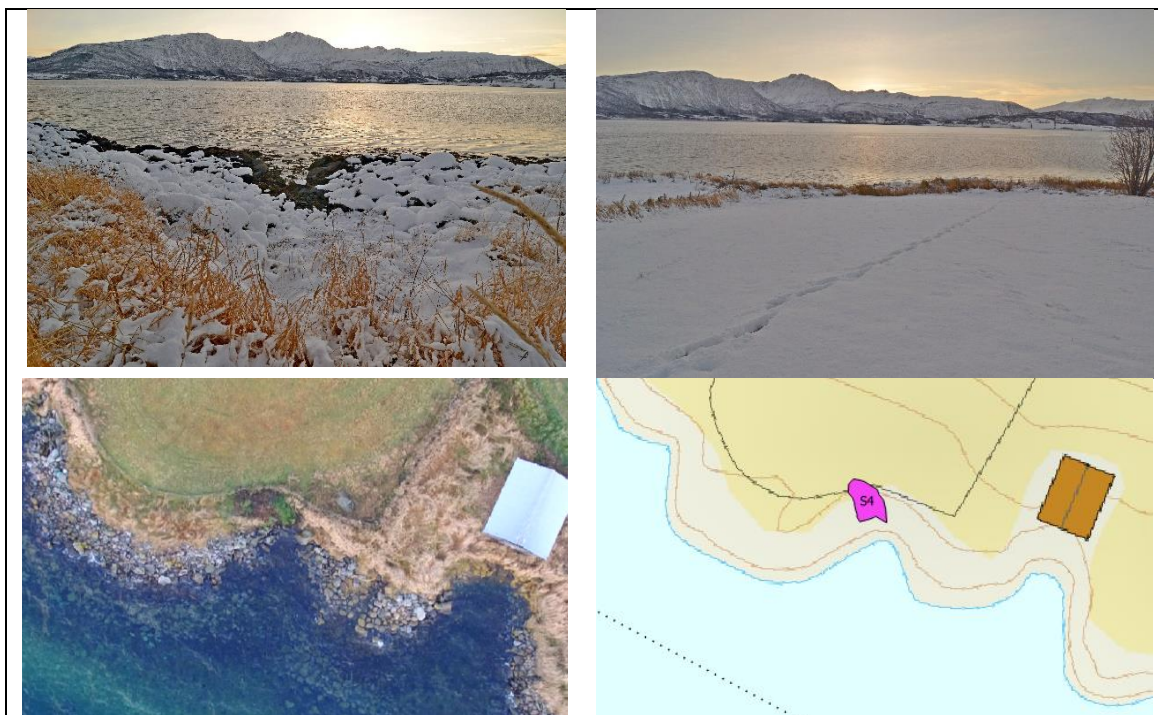
Figur 35. Stø S4 (Foto 385,386).

S4 er ei stø som ligger delvis nedgravd utover fjæra, vest for N4. Inntil S4 sin vestlige del, stikker en odde ut fra åkeren og stranda. Det er åker oppå odden. Odden kan være masser som er planert utover havet, slik at opprinnelig strandlinje ikke synes. I så fall er S4 trolig etablert i nyere tid.

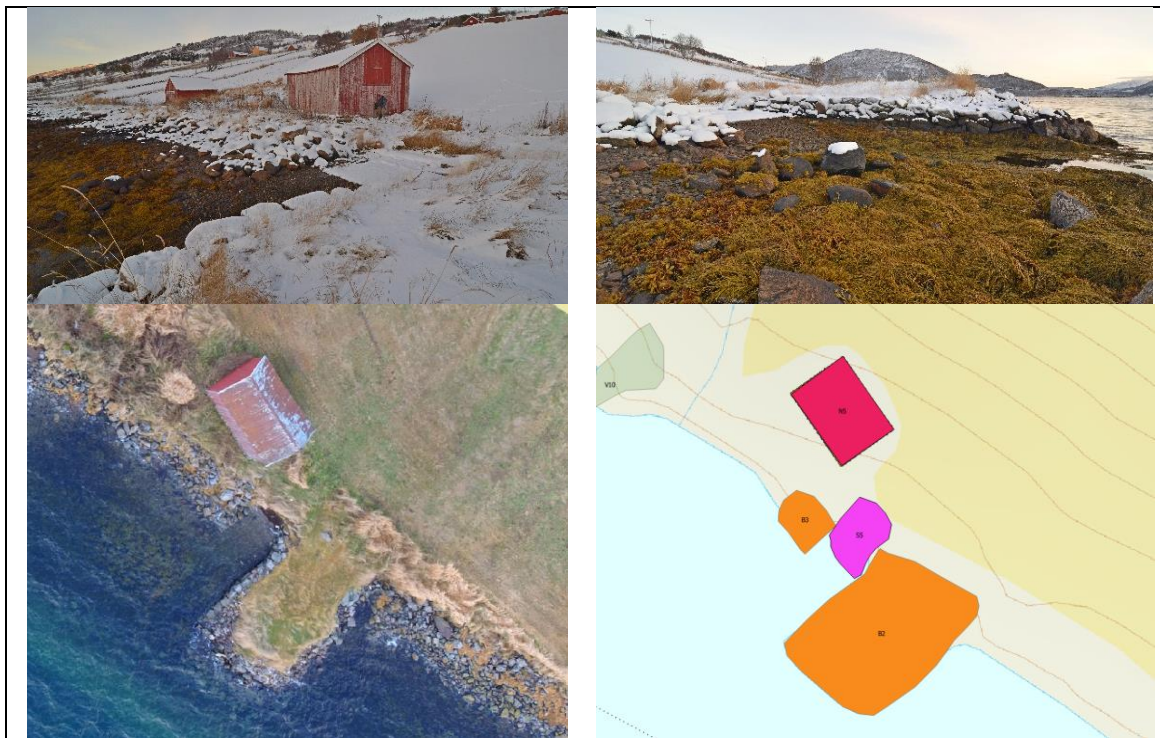
Figur 36. Naust N%, Stø S5, kaiene B2 og B3 (Foto 387-393).

Konstruksjonen er bindingsverk. Naustet har to etasjer. Bordkledning er saget på oppgangssag og sirkelsag. Enkelte bord er noe tykkere i ene ende og er rot-toppbord. På oversiden er de planhøvlet. Ellers er det nye kledningsbord. Det er brukt forskjellig maling på naustet. Taket har bølgeblekk.

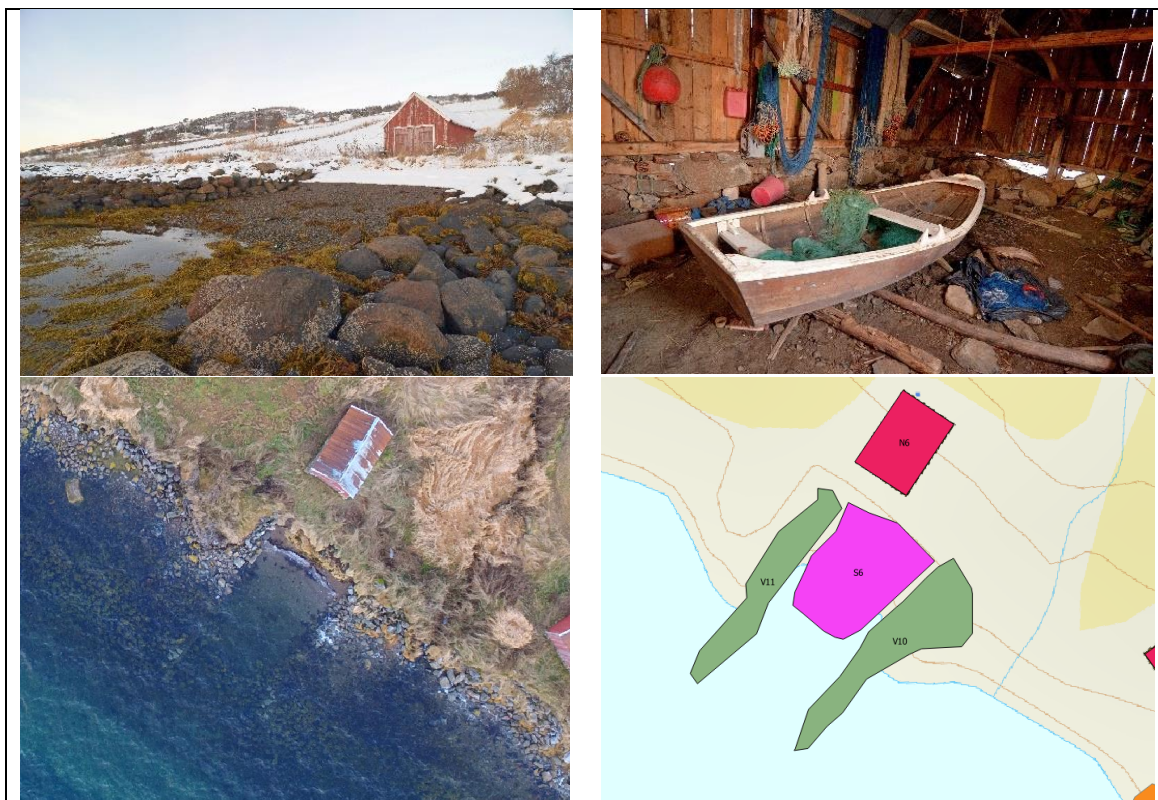
Figur 37. Naust N6, stø S6, vorrene V10 og V11 (Foto: 395-416).

Konstruksjonen til N6 er bindingsverk. Bordkledningen er saget på oppgangssag. Det er mye gjenbrukt materiale i kledning. Taket har bølgeblikk.

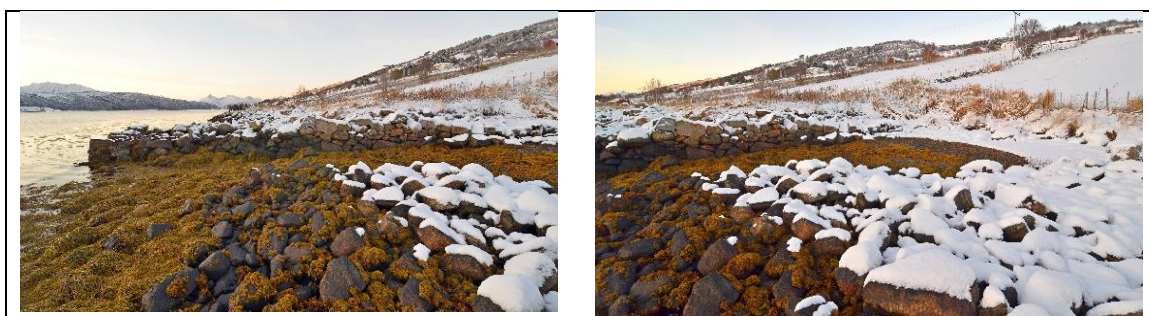
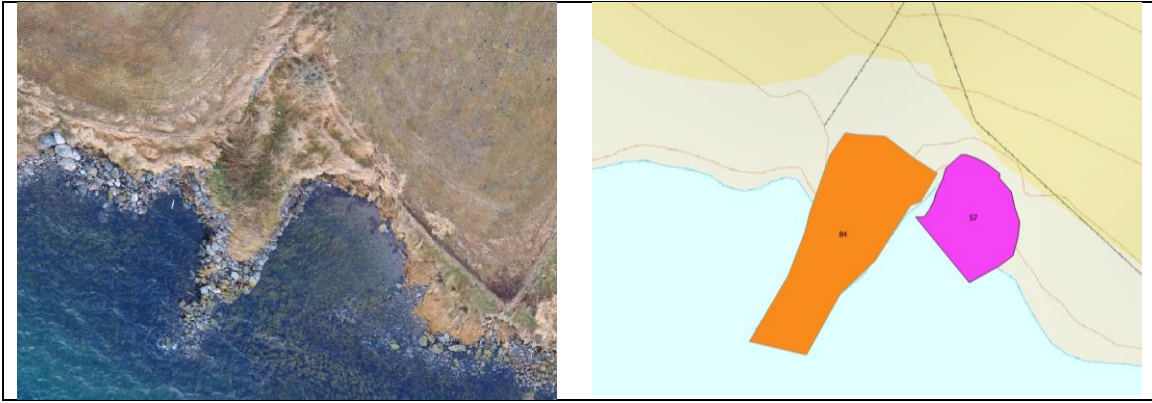
Figur 38. Steinkai B4 og støy S7 (Foto 418,419).

Steinkaia B4 er 21 meter lang, 5,3- 7,5 meter bred, hvor den er bredest nærmest land. Høyden varierer opp til 2,3 meter over stranda. Kaia har opptil 4 lag med stein av ulik størrelse mellom 0,5-1,7 meter. «Veggene» på kaia er forholdsvis rette fra land og utover sjøen (Foto 421-423). En steingard i nord/sør retning slutter der kaia sin nordvestlige del ligger. Støa S7 ligger øst inntil kaia. I støa er stranda rydda.

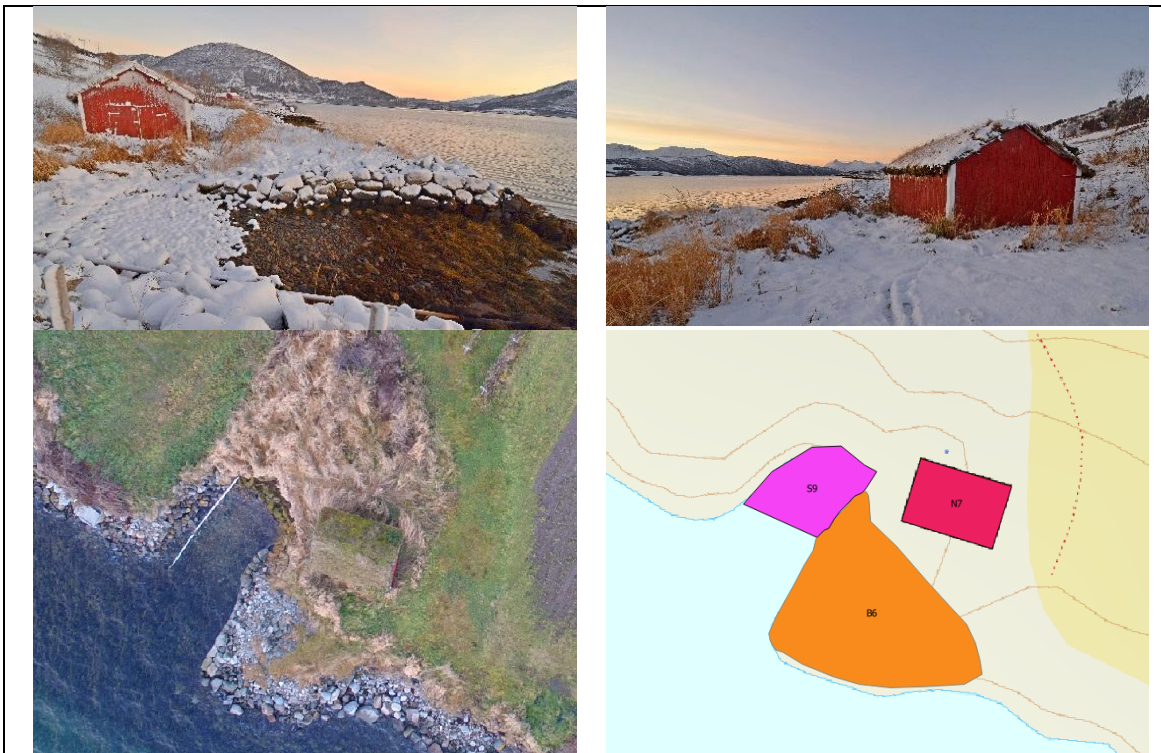
Figur 39. Naust N7 (Foto 432-441).

Naustet har grindverkskonstruksjon. Taket er dekket med torv. Det er brukt knotteplast mellom torv og tro. Det vokser små trær oppå taket som bør fjernes, før de blir så store at de ødelegger taket. Naustet framstår som restaurert med maling som har glans.

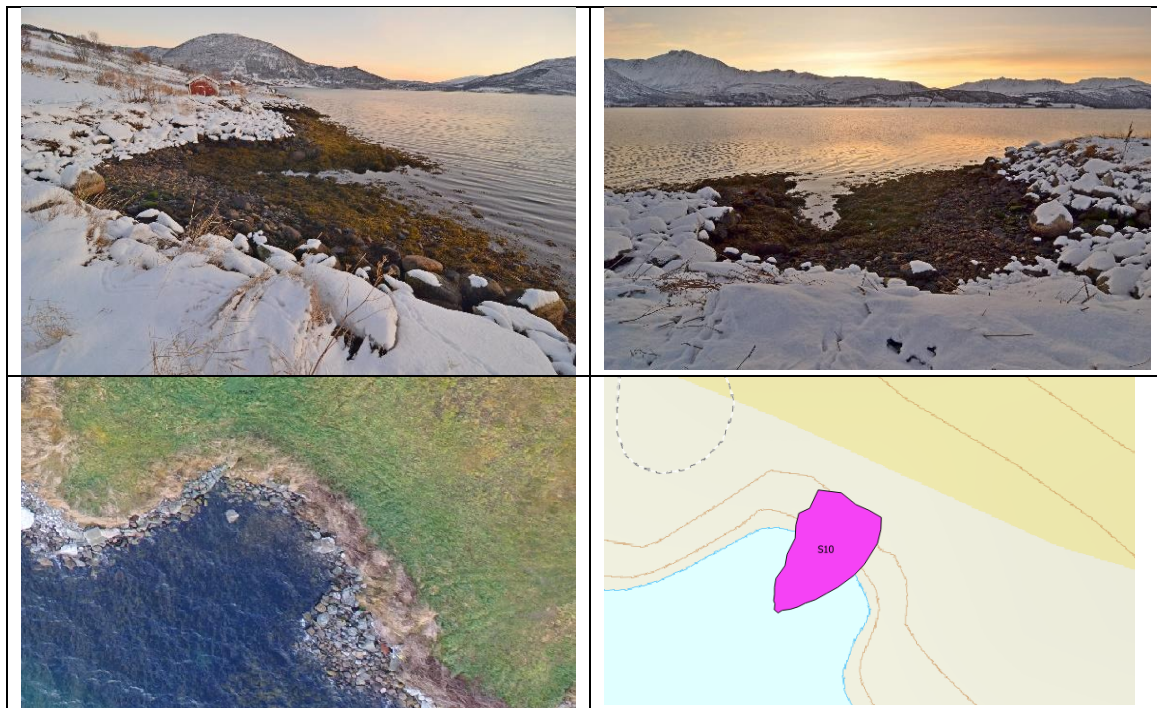
Figur 40. Stø S10 (Foto 442-444).

Støa S10 består av et ryddet søkk i fjæra, som dekkes så vidt av flomålet. Søkket har en spiss «v-form», og ses som et ryddet område på luftfoto. Støa ligger mellom to områder som antagelig består av fyllmasse som er fylt ut over sjøen.

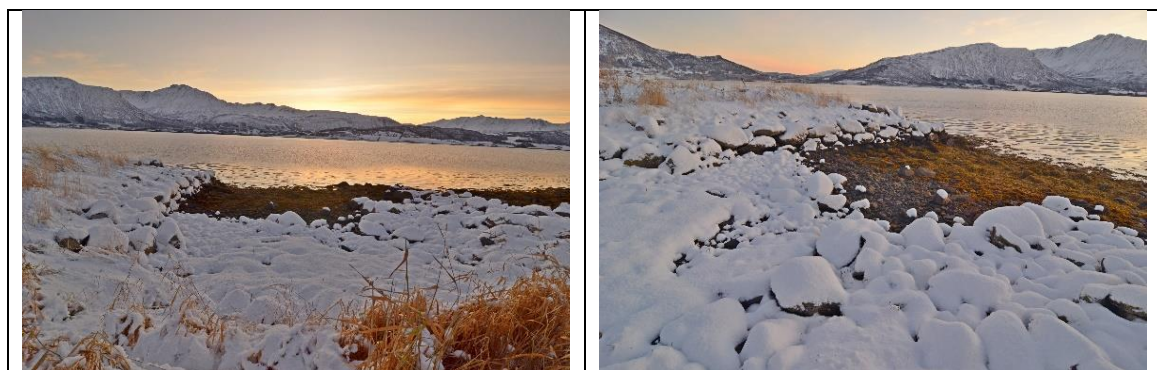
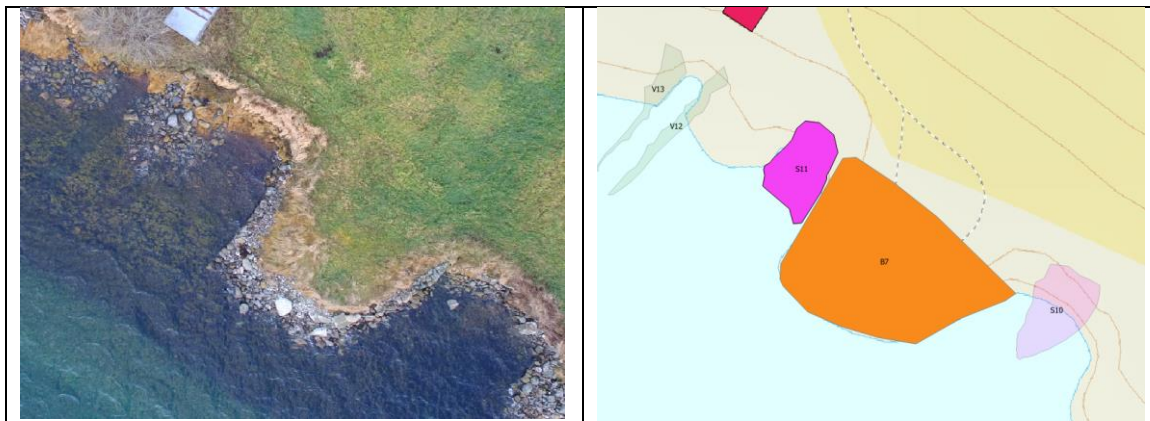
Figur 41. Stø S11 og steinkai B7 (Foto 445-447).

Steinkai B7 består av en tørrmur som ligger utover fjæra mot sjøen. Den har opptil tre lag med sten av ulik størrelse mellom 0,5-1,5 meter. Muren ligger i tilknytning til en liten odde. Odden består av løsmasser, og er gressbevokst. Trolig er odden planert utover i nyere tid. Tørrmuren stikker 11,5 meter utover sjøen, og er lik odden sin utstrekning utover. Odden er 11 meter bred ytterst.

Støa S11 er ei rydda flate som ligger inntil steinkai B7, på kaia sin vestlige side. S11 ligger delvis under flomålet.

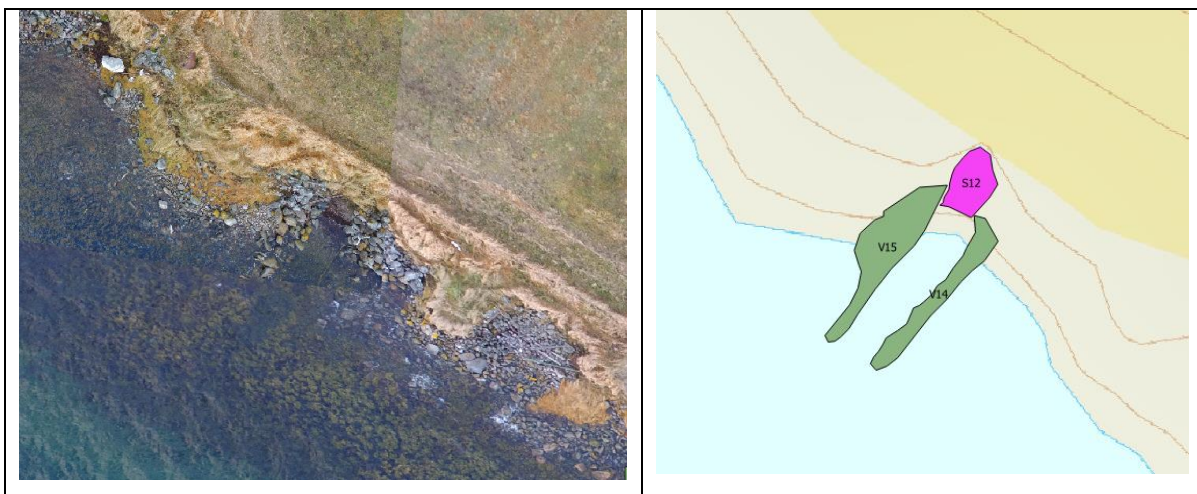
Figur 44. Vorrene V15, V16 og støa S12 (Foto 460).

Vorrene stikker rett utover sjøen fra støa. Mellom vorrene og i støa er store stein ryddet bort, slik at man har ei rydda flate. (Foto 460). Inntil V15 er det en utstikkende odde, som trolig består av masser som er planert utover med maskin. Nært vorre V15 er det store stein. Overgangen mellom disse store steinene og V15 er akkurat her flytende. Det er mulig at masser også er planert utover V14. Imidlertid er begge påviselig lenger utover sjøen, hvor de er smalere, og at rydda flate er påviselig mellom dem. V14 er om lag 10,5 meter lang og opp til 1,3 meter bred. V15 er 11,5 meter lang og 1 meter bred lengst ut i sjøen. Støa S12 ligger som ei naturlig avslutning mellom vorrene, og fortsetter opp på land, hvor grunnen under støa er ryddet.

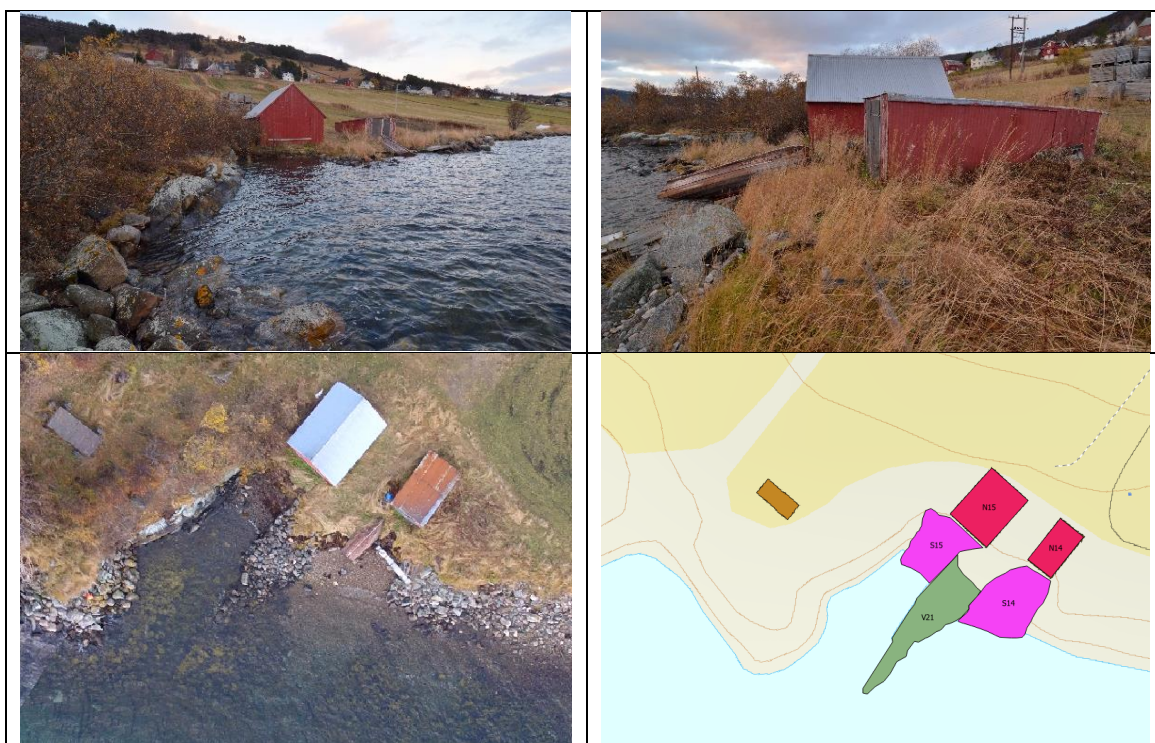
(Foto 532-548)

N15 er det største av naustene, og ligger vest for N14. Taket er dekket med bølgeblikk. I takets nordvestlige hjørne mangler litt bølgeblikk, og bærende treverk til takkonstruksjonen er eksponert for vatn. Resultatet er litt råte. Veggene er kledd med panelbord. I nordlige kortvegg er det tegn til at en luftedør har vært montert og fjernet. I dag er dette området på veggen dekket av panelbord.

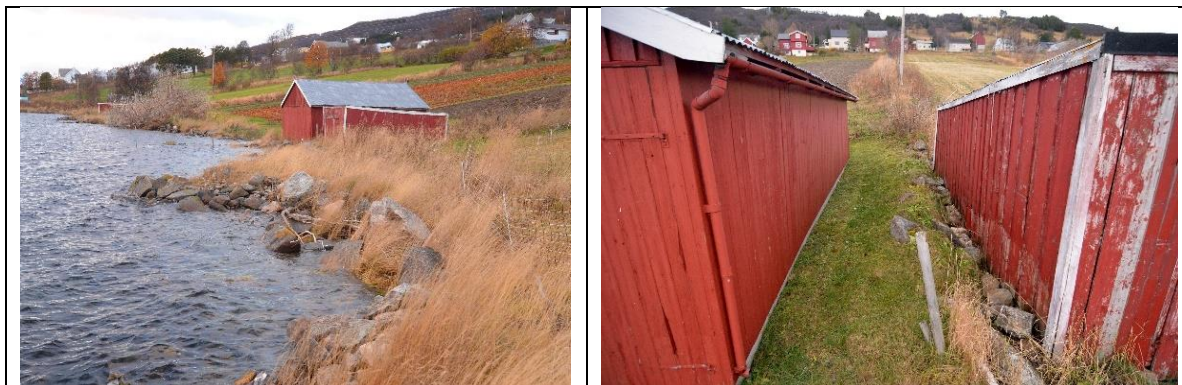
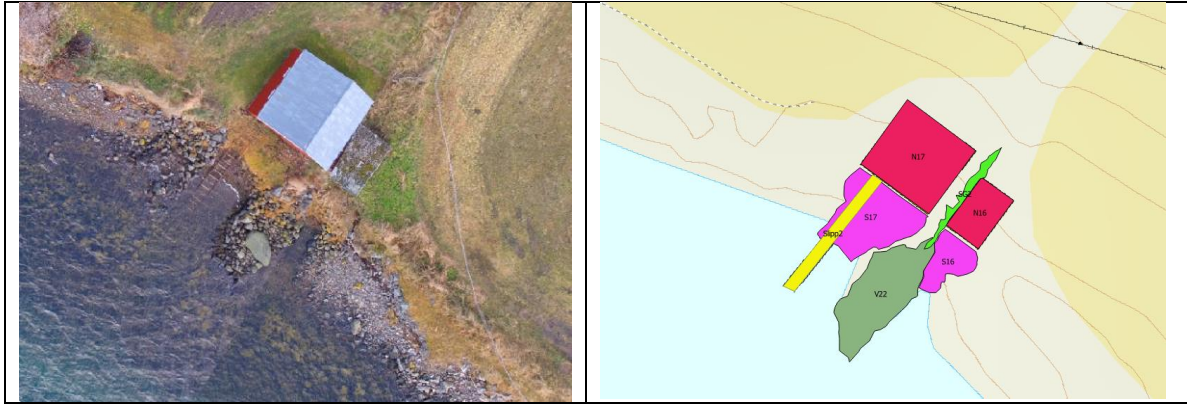
Figur 45: Det kulturhistoriske miljøet rundt Naustene N16 og N17 (Foto 551-568).

Naustet N16 er mindre enn naust N17. N16 har vegger er kledd med ulike typer panelbord, med delvis avflasket maling. N16 sitt tak er kledd med eternittplater. Del av panelbord mangler i nordlige kortvegg.

Veggene til N17 er kledd med panelbord, taket er dekket med bølgeblikk og bygningen har takrenner som er lagd av plast. Takrennene og panelbord er forholdsvis nymalte. Naust N17 har to utganger, hvor en er ei dobbel dør, lagd for inn-/utsetting av båt.

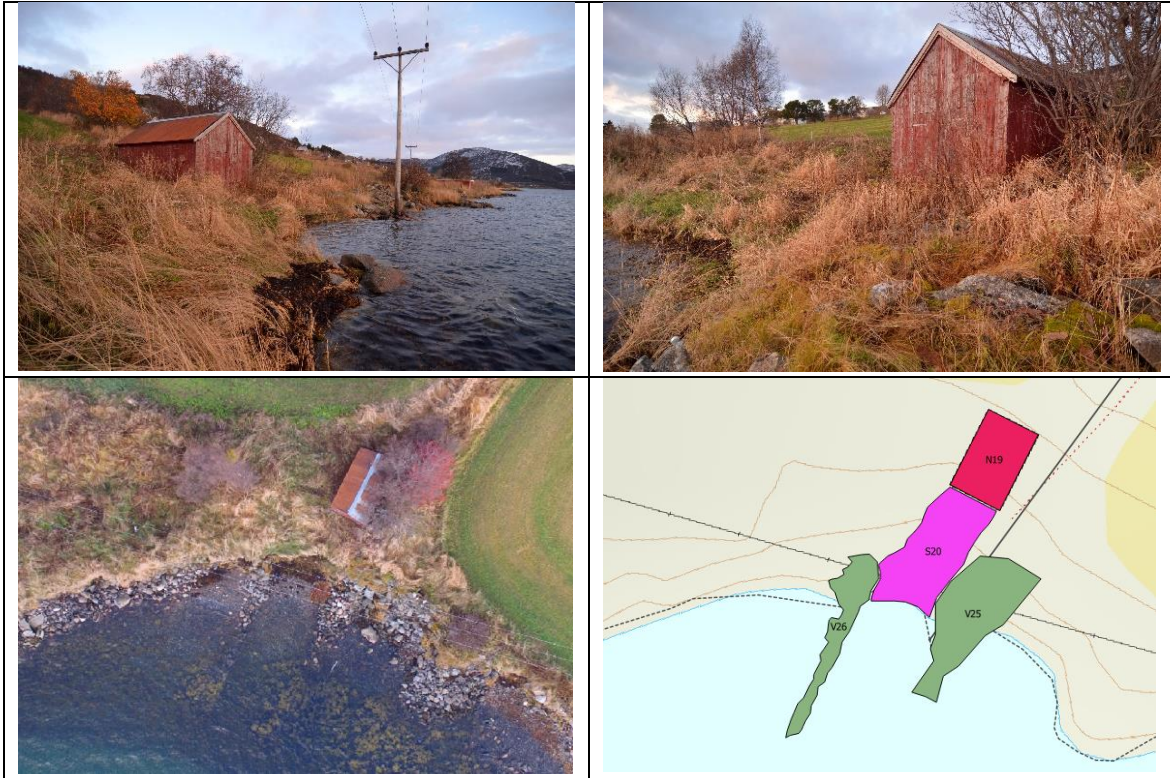
Figur 48. Naust N19, stø s20, og vorrene V25 og 26 (Foto 583-590).

N19 har tak som er dekket av bølgeblikkplater. Panelet malt. Malingen er falmet. Naustet har en ekstra dør i vestlige langvegg. Store busker er i berøring med naustet sin østlige langvegg, og bør klippes, slik at de ikke ødelegger veggen.

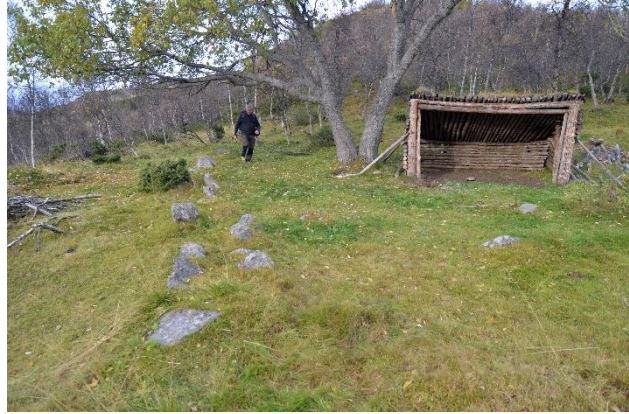
Steingardene er mange steder sunket ned i jorda og bevokst med vegetasjon. Enkelte steder vokser trær inntil eller på dem (Ruin RN4 og sommerfjøs SF8). Steingardene kan være gamle, og de kan være automatisk freda. I Sør-Norge er de vanlig å finne dem tilknyttet gårds- og stølsområder som har vært i bruk langt ned i jernalderen, (Øye 2002), eller ødegårdsanlegg, som har gått ut av bruk i jernalderen (Hagen 1953). Det bør vurderes om ikke steingardene i planområdet skal registreres før de blir helt dekket av jord, ødelagt av trær og forsvinner fra overflaten. Foruten andre kulturminner som er registrert i Askeladden og tilvekstkatalogene til Tromsø museum, er det sannsynlig at i innmark og utmark i nærområdene til de registrerte kulturminnene i denne rapporten, finnes flere kulturminner.

*Figur 50. Rester etter steingard i vestlige del av planområdet.*
