# Fossingveien 56

Tiltaksplan for terrenginngrep i  
forurensset grunn

DATO / REVISJON: 13. juni 2019 / 00

DOKUMENTKODE: 10205789-RIGm-RAP-02

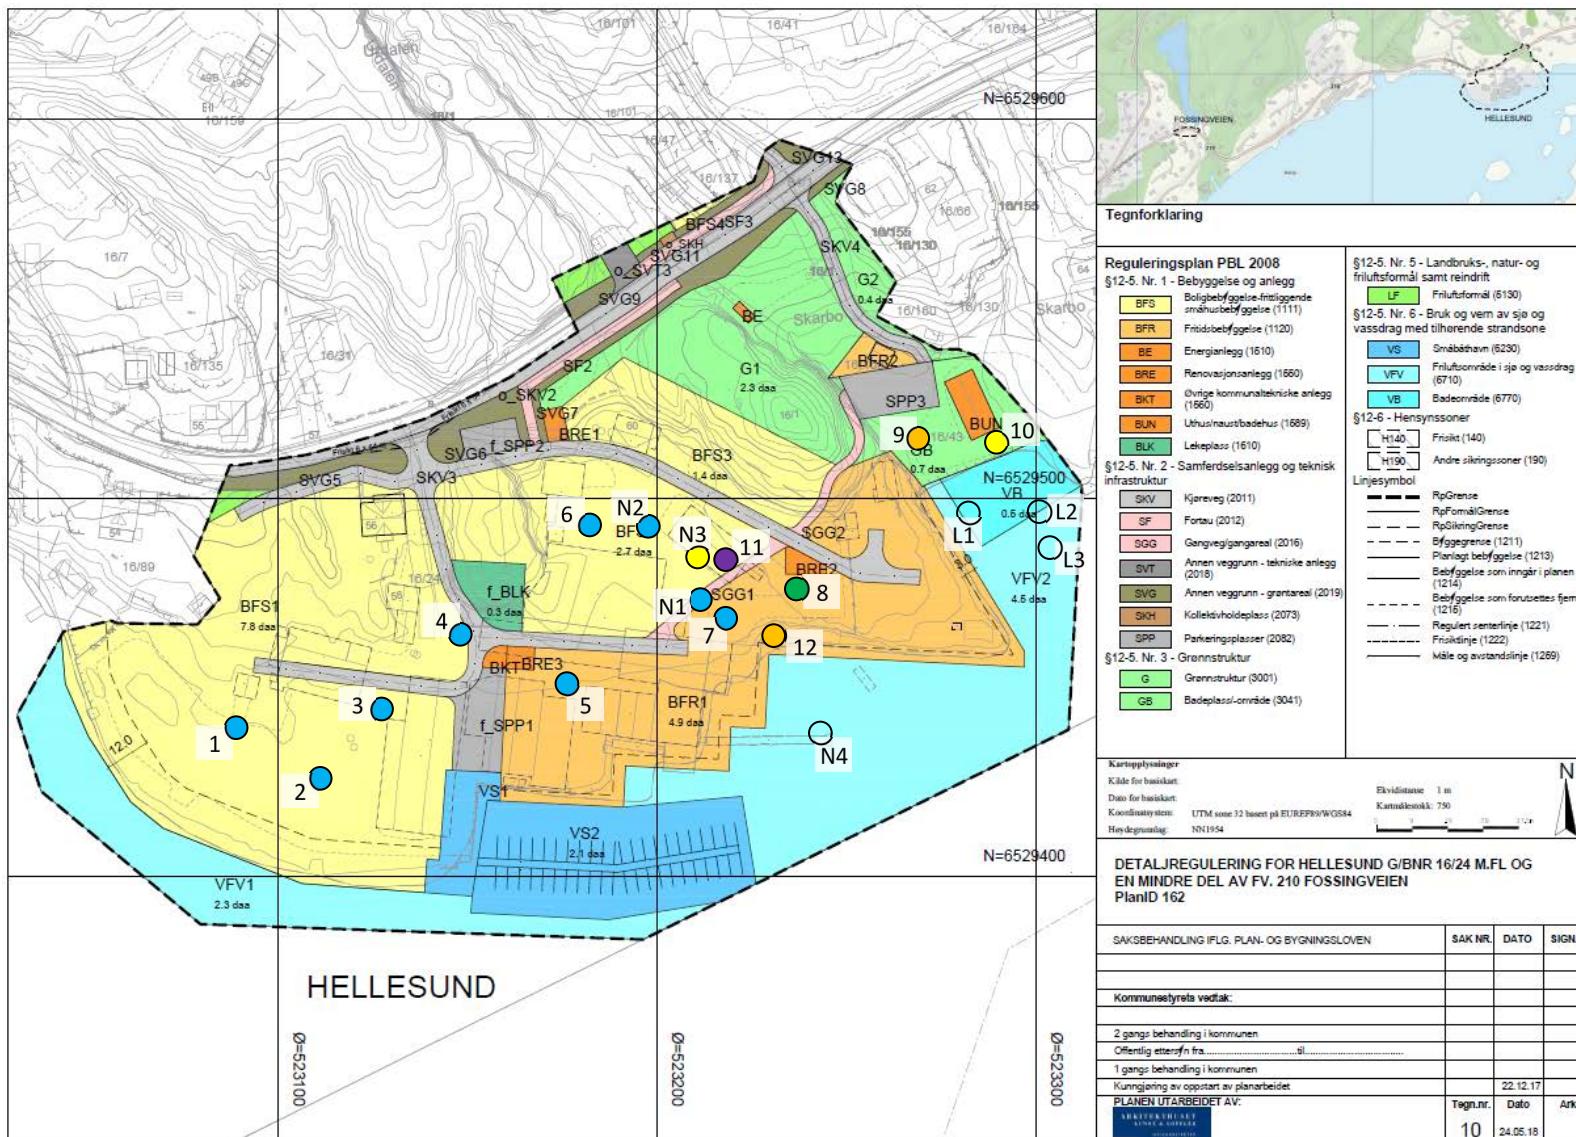
Figur 2. Forslag til detaljregulering av Hellesund, grnr. 16 bnr. 24 og 43 (Arkitekthuset Kragerø AS). Prøvesjaktene PG1 – PG12 fra 2018 og N1 – N4 fra 2003 er markert med tilstands-klasser etter TA-2553. Lokalitetene for sedimentprøver, L1, L2 og L3 samt N4, er også markert (jf. vedlegg A).

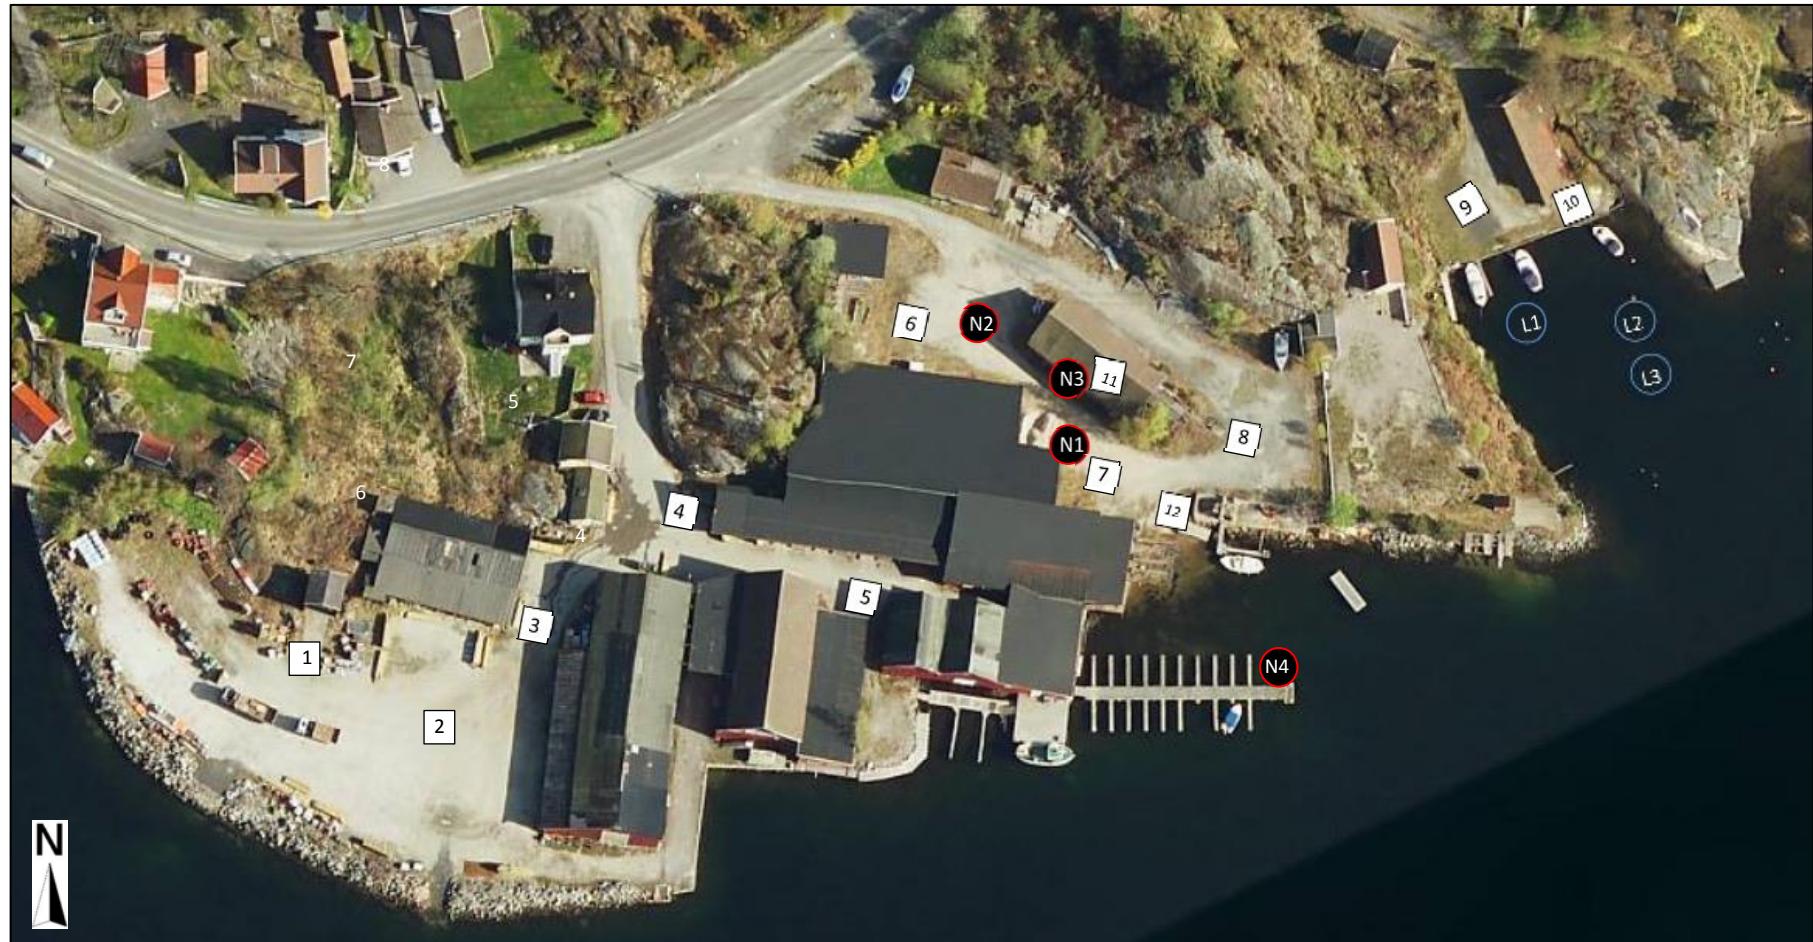
Figur 3. Prøvesjaktene PG1 – PG12 markert på flyfoto tatt 5.5.2016. Lokalitetene for sedimentprøver er markert som L1, L2 og L3. Prøvesteder på land (N1 – N3) og av sediment (N4) i 2003 [2] er også markert.
