DRA02 Design for Construction 95 % phase

## Fase 1 tilstandsrapport av grunn- og grunnvannsforurensning

| <b>Rapportnummer:</b> | | DRA02-AFR-XX-EX-RP-D-00001 | | | |

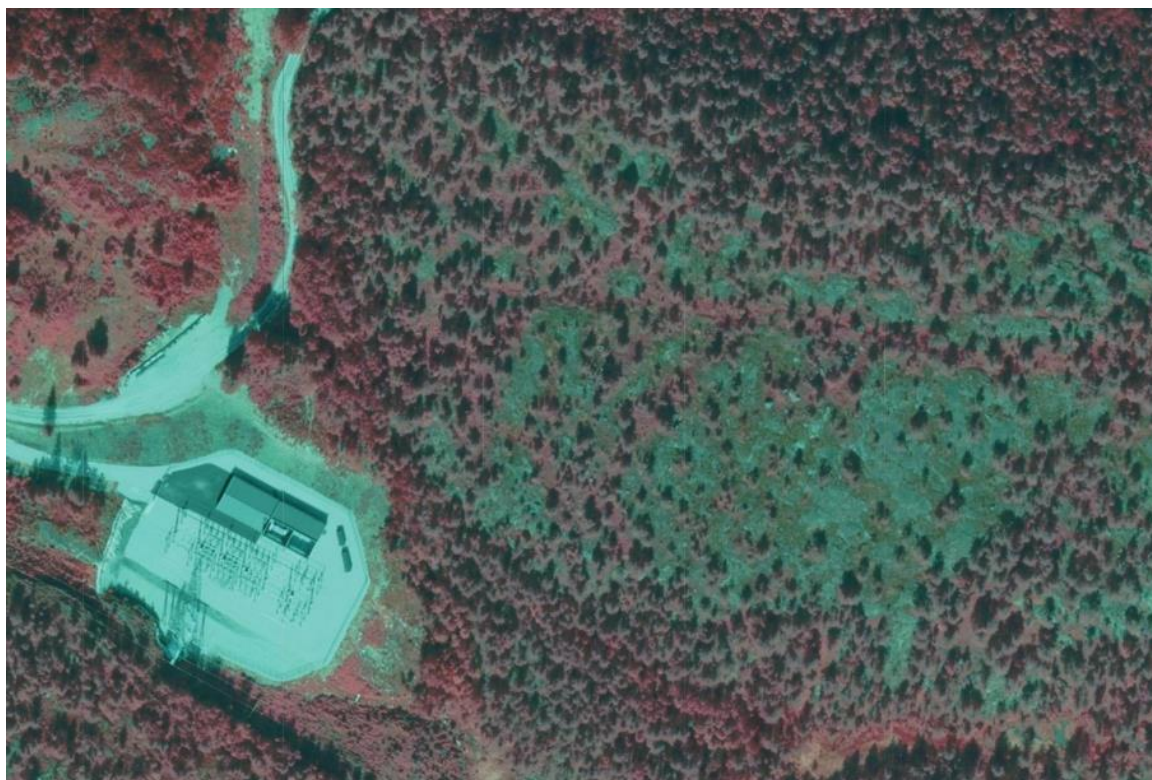
De to datasentereiendommene ble utformet på toppen av en ås, Varpet, i at toppen ble sprengt ned, sprengsteinen fylt ut rundt toppen, og dermed ble et horisontalt areal utformet som er egnet til utbyggingen. På CIR (colour-infrared) flyfoto fra 2021 som viser den opprinnelige tilstanden, vises meget sparsom vegetasjon på eiendommene og området skal ha vært dekket med et eventuelt tynt morenedekke av grov morene over fjell (Figur 4).

*Figur 4: CIR (Colour-infrared) flyfoto av datasentereiendommene fra 2021, vist som en ås med sparsom vegetasjon nordøst for Tørdal trafostasjon som ligger i venstre nedre delen av bildet. Vegetasjon vises i ulike nyanser i rødt. Blågrønne områder har ingen vegetasjon. Det er tydelig at det senere datasenterområdet har vært et nesten ubevokst snaufjell med et eventuelt tynt dekke av grov morene. Enkelte blokker (eller eventuelle små fjellblotninger) rundt toppen er tydelig synlige*

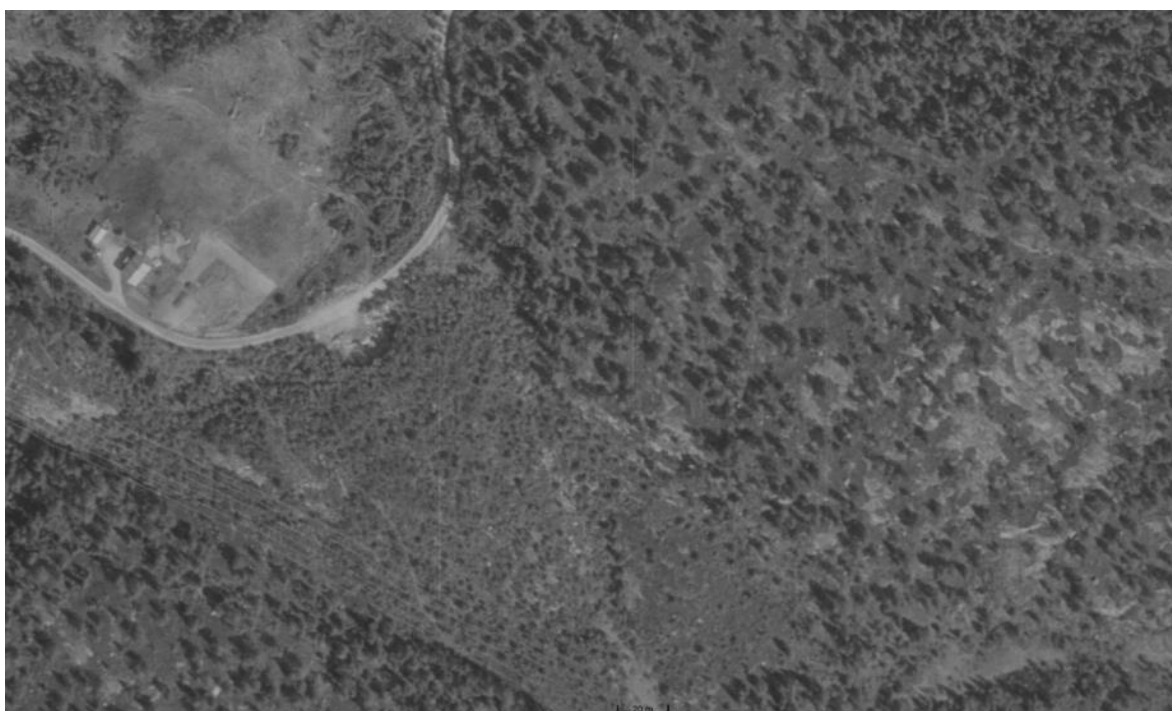
*Figur 9: Flyfoto av undersøkelsesområdet fra 1975. Kleppeveien er i venstre øvre delen av bildet, kraftlinjene strekker seg i venstre nedre delen av bildet. Hus av Torsbulia er synlige ved veien. Varpet i høyre delen av bildet er dekket med glissen skog, med flekker av bartfjell/blokker. Kilde: <https://kart.finn.no/>*

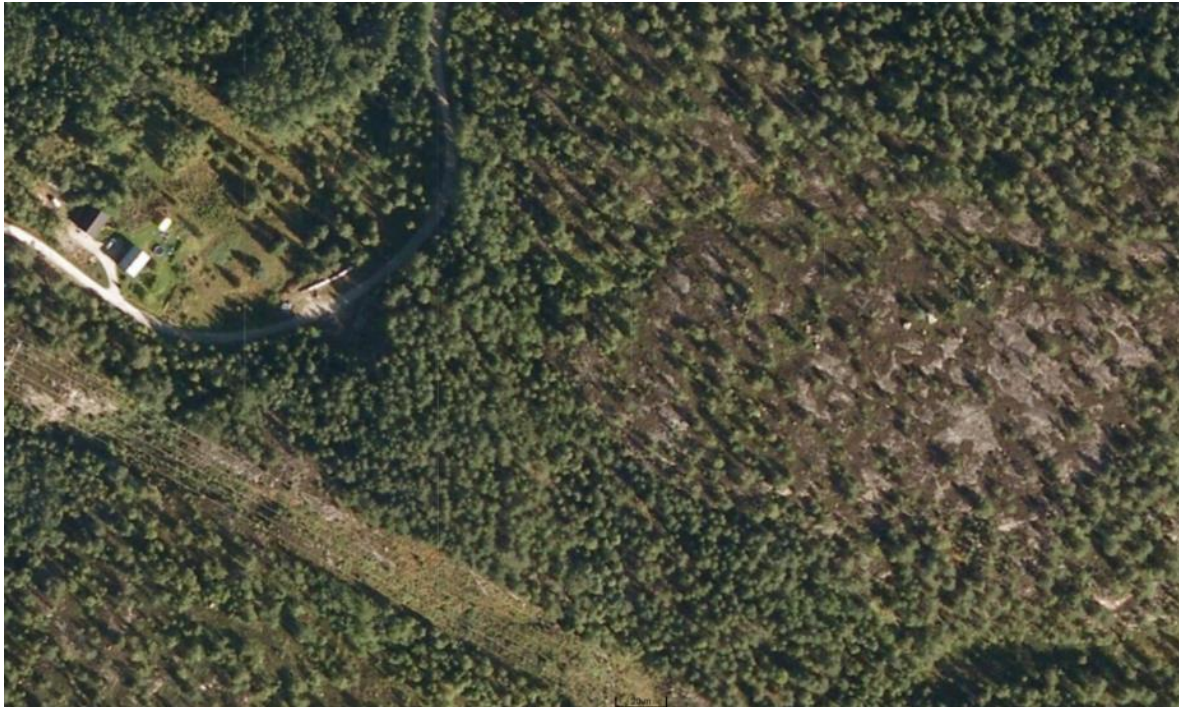
Figur 10: Flyfoto av undersøkelsesområdet fra 2010. Det finnes ingen nevneverdige endringer i forhold til flyfotoet fra 1975. Barfjell og store enkeltblokker er godt synlige i høyre siden av bildet. Kilde: <https://kart.finn.no/>

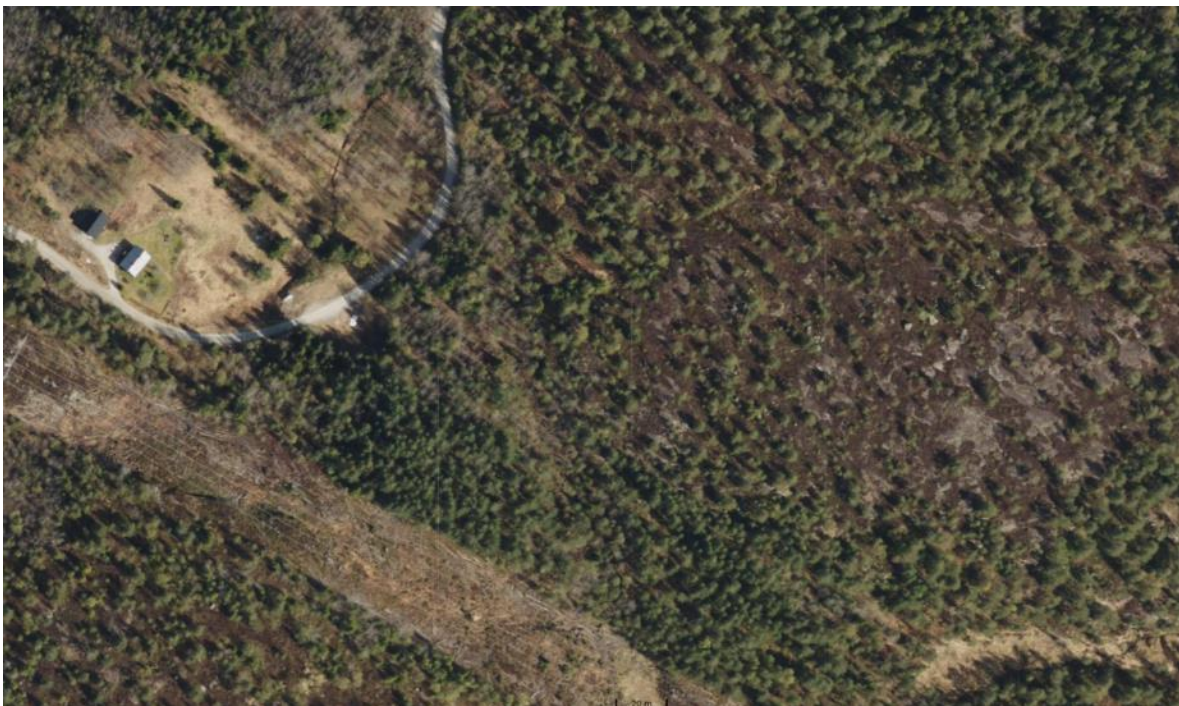
Figur 11: Flyfoto av undersøkelsesområdet fra 2016. Det finnes ingen nevneverdige endringer i forhold til flyfotoet fra 1975 og 2010. Kilde: <https://kart.finn.no/>

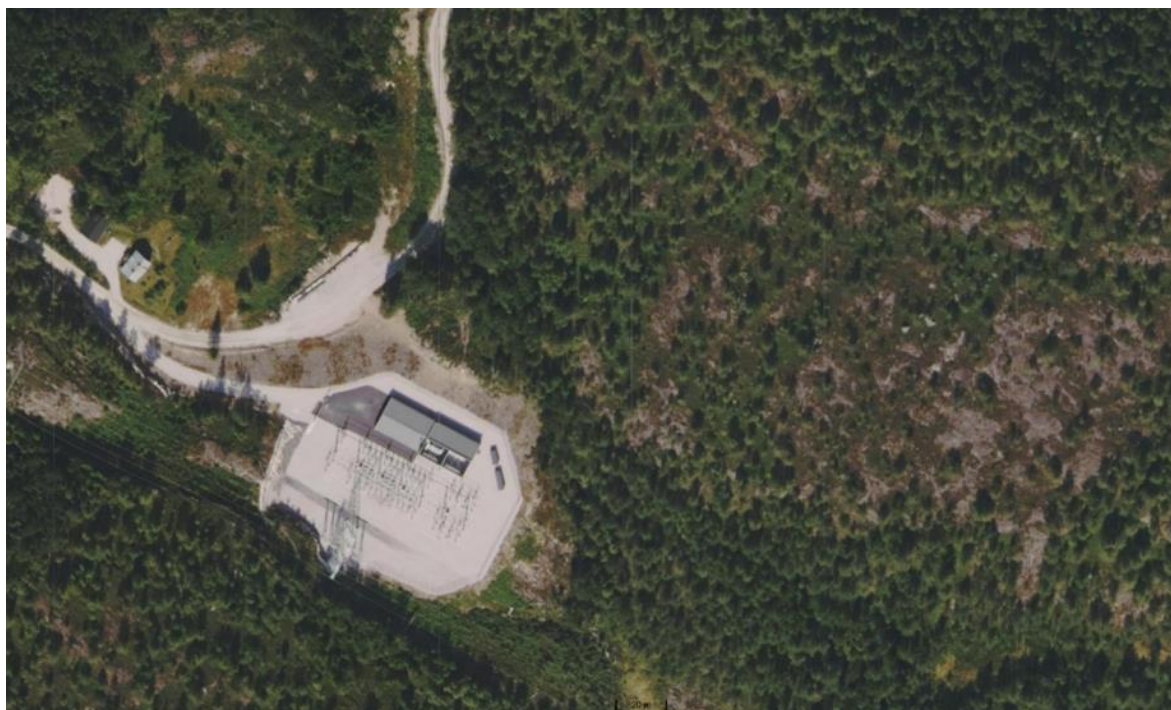
Figur 12: Flyfoto av undersøkelsesområdet fra 2021. Tørdal transformatorstasjon ble bygd i 2019-2020 i svingen av veien. Selve veien er også utvidet og utbedret. Andre detaljer er uendret i forhold til tidligere flyfoto. Kilde: <https://kart.finn.no/>

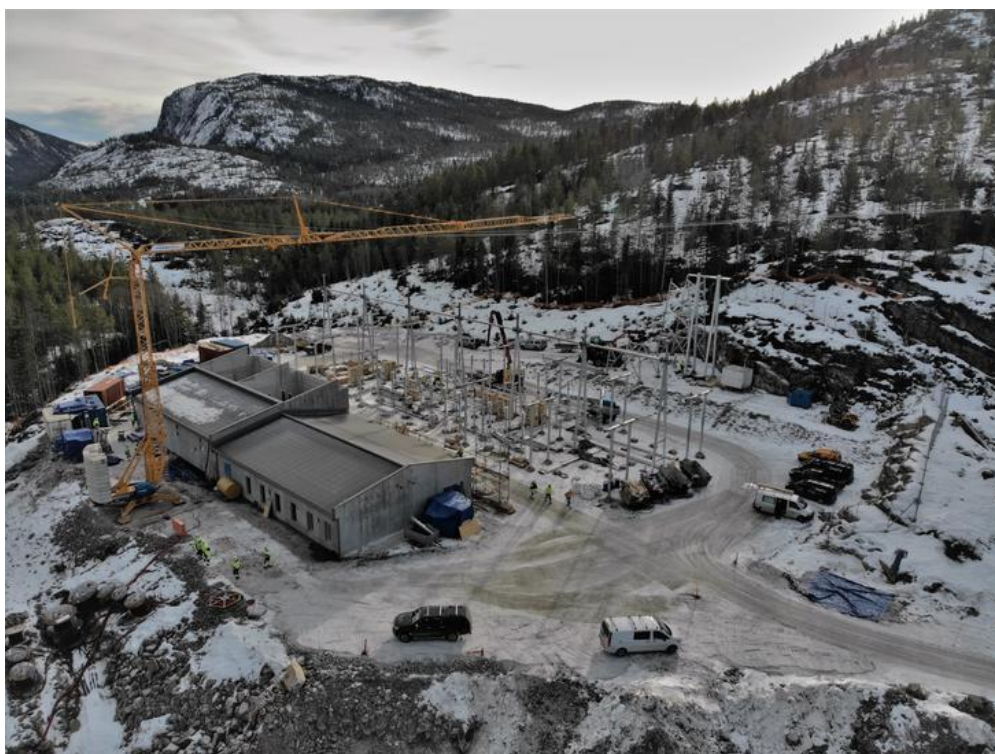
Stasjonen ligger under Kleppeveien 312, gnr/bnr. 48/133. Den ble bygd i 2019-2020 og er utrustet med moderne utstyr og transformatorstasjon har dermed ingen risiko for utslipp av forurensede stoffer (Figur 16, Figur 17). Stasjonen ble også bygd på jomfruelig terreng, uten historisk grunnforurensning, og i et område som har tidligere vært tett skog.

Figur 16: Bilde fra konstruksjonen av transformatorstasjonen fra 2020, sett omtrent mot sørøst.
