Polar Data Centers

HER01 - Polar

Tilstandsrapport av grunn- og
grunnvannsforurensning Trinn 1 – Trinn 5,
Fjordgata 48, Herøya, Porsgrunn

Oppdragsgiver:	Polar Data Centers				
Prosjektnavn:	HER01 - Polar				
Prosjektnummer:	D0264916				
Rapportnummer:	D0264916-RIGm-rap-003				
Fagdisiplin:	RIGmiljø				
00	03.12.2025	Tilstandsrapport av grunn- og grunnvannsforurensning Trinn 1 – Trinn 5, Fjordgata 48, Herøya, Porsgrunn	AH		
Revisjon	Dato	Beskrivelse	Utarbeidet av	Kontrollert av	Godkjent av

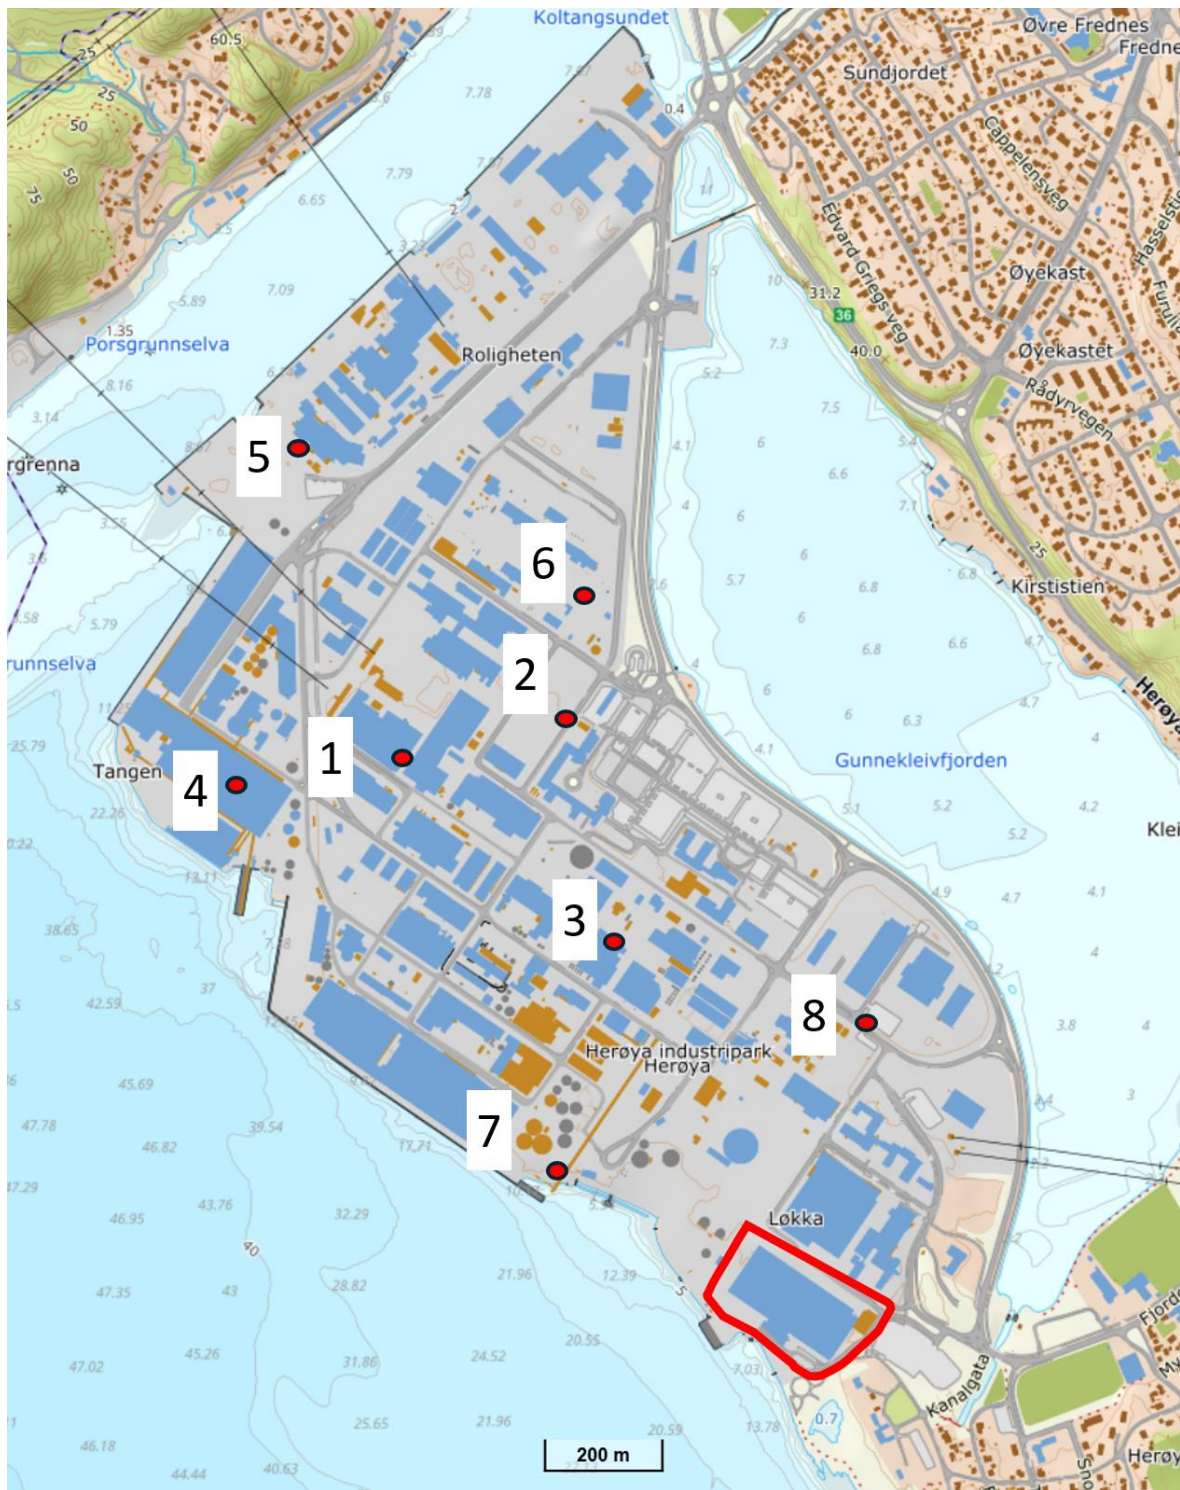
Figur 18: Forurensede lokaliteter på Herøya som omtalt i [8] vist med punkt ifølge koordinater fra [8]. Det er uvisst hvor disse punkter ligger innenfor de lokalitetene. Undersøkelingsområdet er vist med rød linje.

Ut fra disse forurensede lokaliteter er det vinylkloridfabrikken (3), saltlagerområdet (7) og Gunnekleivtippet (8) som ligger nærmest til undersøkelsesområdet, med klorfabrikken (2) liggende i bakgrunnen.

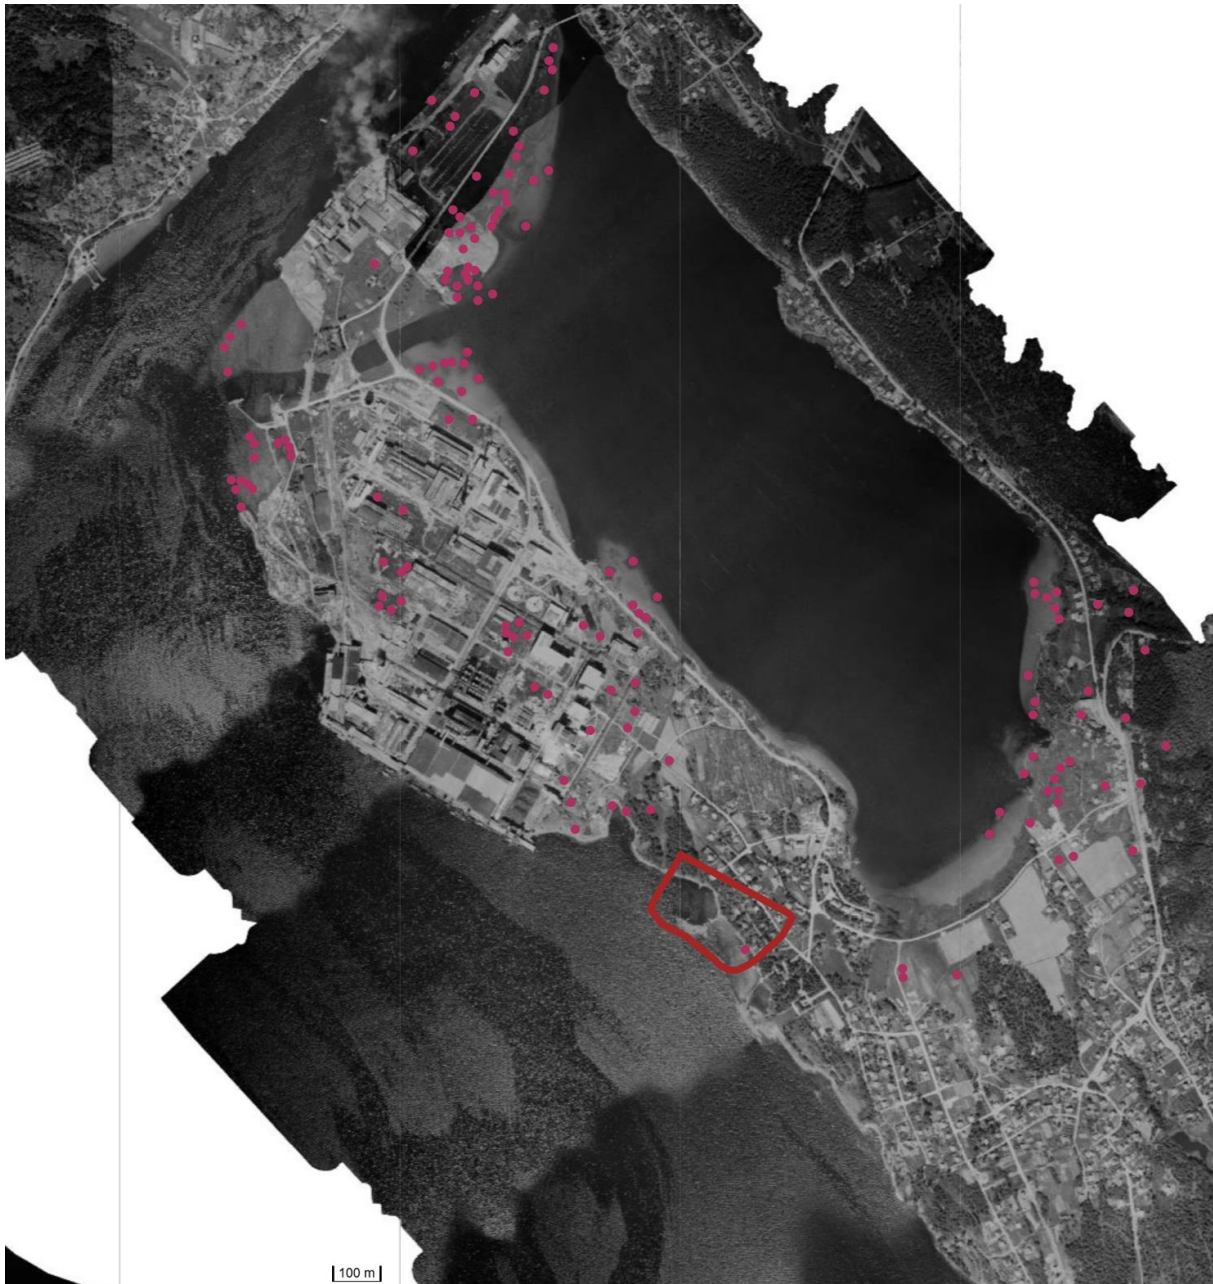
Undersøkellesområdet lå i datiden i betydelig avstand fra fabrikkene, og lå heller ikke inn i stripen av det første feilaktige angrepet, og dermed ble mest sannsynlig spart for bombing. Det var kun én eventuell bombetrakt synlig på flyfoto fra 1947 innenfor undersøkelsesområdet.

Figur 19: Lokalteter av identifiserbare bombetrakter vist med røde prikker på og rundt Herøya på flyfoto fra 1947. På det tettbebygde industriområdet i midten av Herøya er antall gjenværende synlige bombetrakter lite fordi det var disse bygg som ble gjenoppbygd først. Undersøkellesområdet er avgrenset med rød linje.

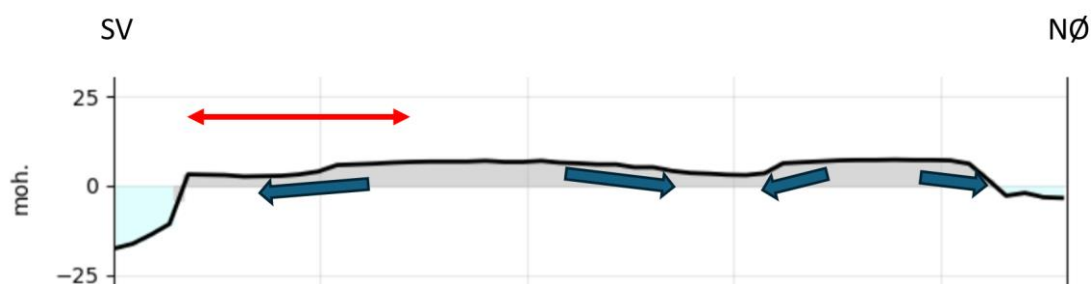
Figur 20: Tverrsnitt langs den nordvestre grensen av undersøkelsesområdet. Frierfjorden mot venstre, Gunnekleivfjorden mot høyre. Undersøkelsesområdet ligger på det lavtliggende terrenget rett ved Frierfjorden, vist med rød dobbelpil. Gunnekleivtippens arrondert form er godt identifiserbar på høyre siden av tverrsnittet, rett ved Gunnekleivfjorden. Strømningsretninger av grunnvann er vist med blå piler. Horisontal gridavstand er 200 m. Kilde til tverrsnittet er www.norgeskart.no

På grunn av deres lokaliteter, ingen av de store forurensningskilder påvirker undersøkelsesområdets grunnvannskvalitet. Det finnes lite/ingen løsmasser oppstrøms undersøkelsesområdet (Figur 20, Figur 21). Grunnvannskvaliteten kan mest være påvirket av lokale, forurensede fyllmasser.

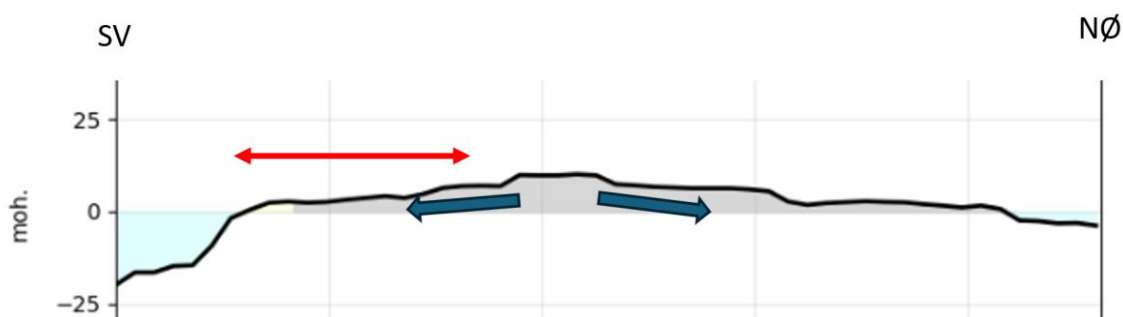
Figur 21: Tverrsnitt langs den sørøstre grensen av undersøkelsesområdet. Frierfjorden mot venstre, Gunnekleivfjorden mot høyre. Undersøkelsesområdet ligger på det lavtliggende terrenget rett ved Frierfjorden, hvis med rød dobbelpil. Høyeste terrengnivå (vannskille) finnes på nordre nabotomt med bygninger 621 og 622. Grunnvannets vannskille bør også ligge i en liknende posisjon, og grunnvann under undersøkelsesområdet strømmer mot Frierfjorden, men også mot det sørøstliggende fastlandsområdet, basert på terrenghøyder. Strømningsretninger av grunnvann er vist med blå piler. Horisontal gridavstand er 200 m. Kilde til tverrsnittet er www.norgeskart.no

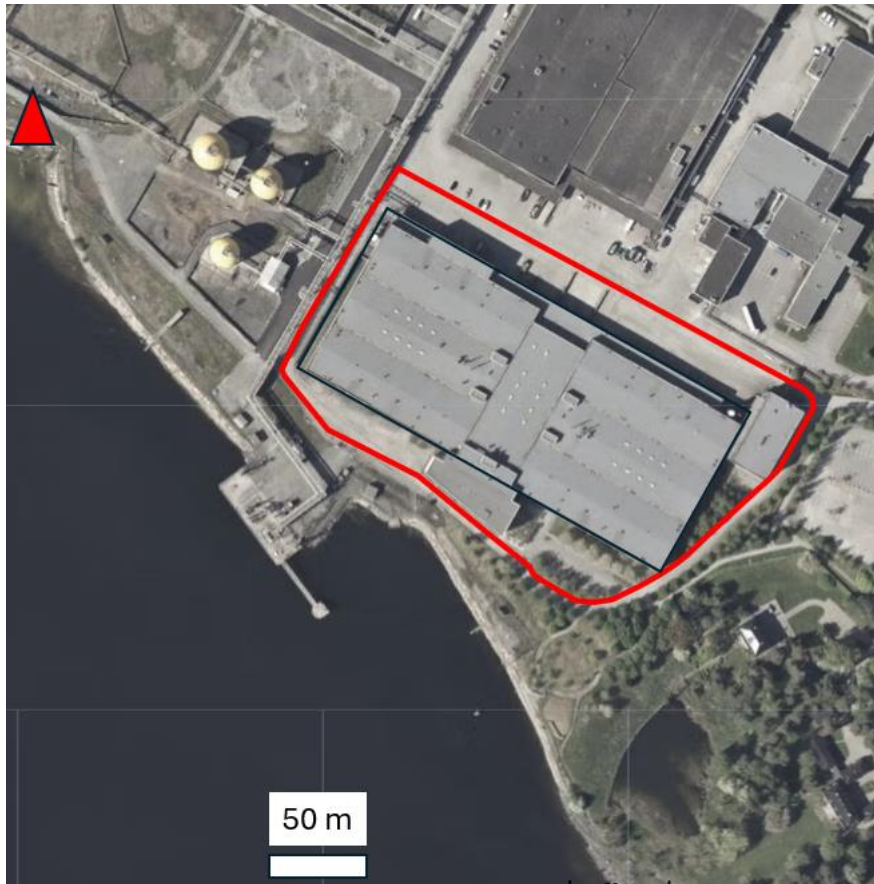
Grunnvannet på Herøya overvåkes i regi av HIP i omtrent 30 brønner. Nærmest til undersøkelsesområdet finnes det overvåkingsbrønn 902 ved tankanleggsområdet. Denne brønn har liten relevans for forventet grunnvannskvalitet under undersøkelsesområdet, på grunn av dens lokasjon (Figur 22).

Figur 22: Beliggenhet av den nærmeste overvåkingsbrønnen 902 (vist med rødt triangel) av industriparken, med hensyn til undersøkelsesområdet, avgrenset med rød linje. Brønnen har liten relevans for undersøkelsesområdet, og er mest sannsynlig tidevannspåvirket, og dermed viser lavere konsentrasjoner av eventuelle forurensningsstoffer enn upåvirket grunnvann lenger inn mot land.

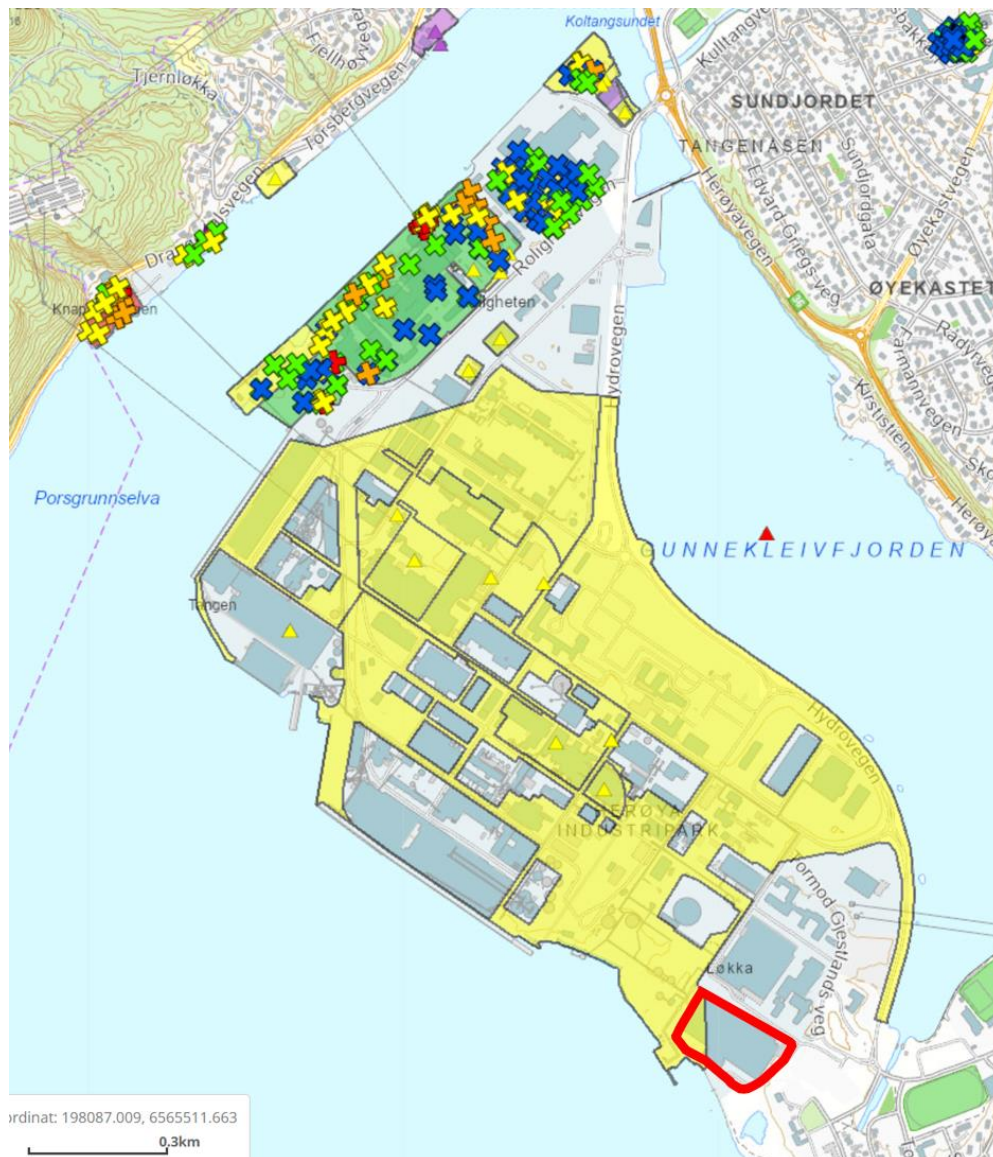
Figur 24: Utklipp fra kartløsning av Miljødirektoratets grunnforurensningsdatabase som viser de registrerte forurensede lokalitetene på Herøya. Undersøkellesområdet er avgrenset med rød linje. Gul fargelegging viser forurensning som er akseptabel med hensyn til dagens arealbruk. Enkelpunkter av prøvetaking med fargelegging tilsvarende tilstandsklasse er kun oppført på nordsiden, i området av Eramet. Gunnekleivfjorden er merket med rødt triangel som tilsvarer uakseptabel forurensning som trenger tiltak.

Undersøkellesområdet tilhører til arealet av den forurensede lokaliteten 'Herøya, Saltlagerområdet, Hydro (LokalitetID 2977)' som er vist i Figur 24. I databasen vises 'Herøya, Gunnekleivtippen (LokalitetID 2969)' med samme utbredelse. Begge to viste utbredelser er feil. Gunnekleivtippen ligger mot nordøst for undersøkellesområdet, mens saltlageret lå mot nordvest for undersøkellesområdet (Figur 25). Begge to faktiske lokaliteter har mye mindre utbredelse enn hva Figur 24 viser.

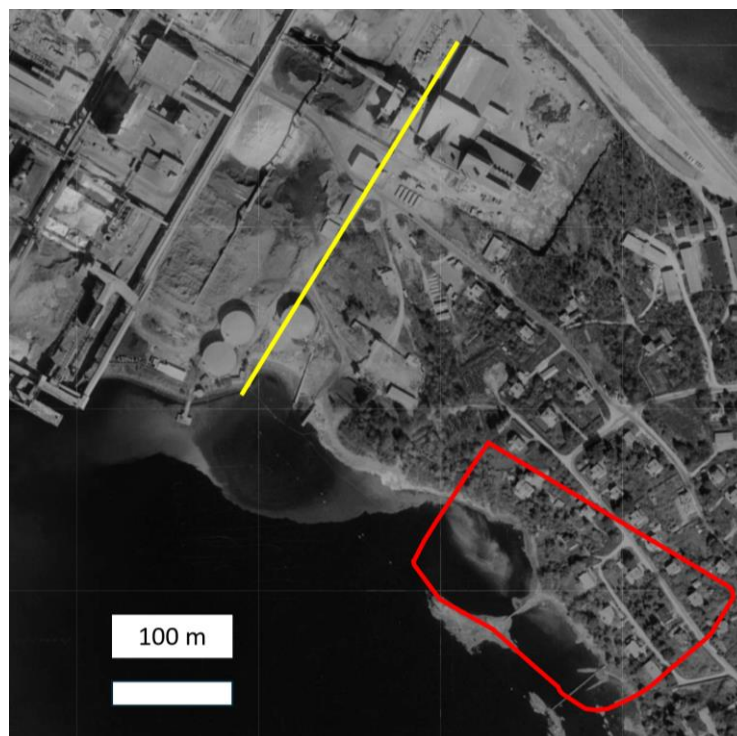
Figur 26: Den østre, synlige grensen av saltlagerområdet på flyfoto fra 1965, vist med gul linje. De tre lagertankene på sørlige delen av området står på samme sted på flyfoto fra 1991, så saltlageret ble ikke senere utvidet mot undersøkelsesområdet, som er avgrenset med rød polygon.

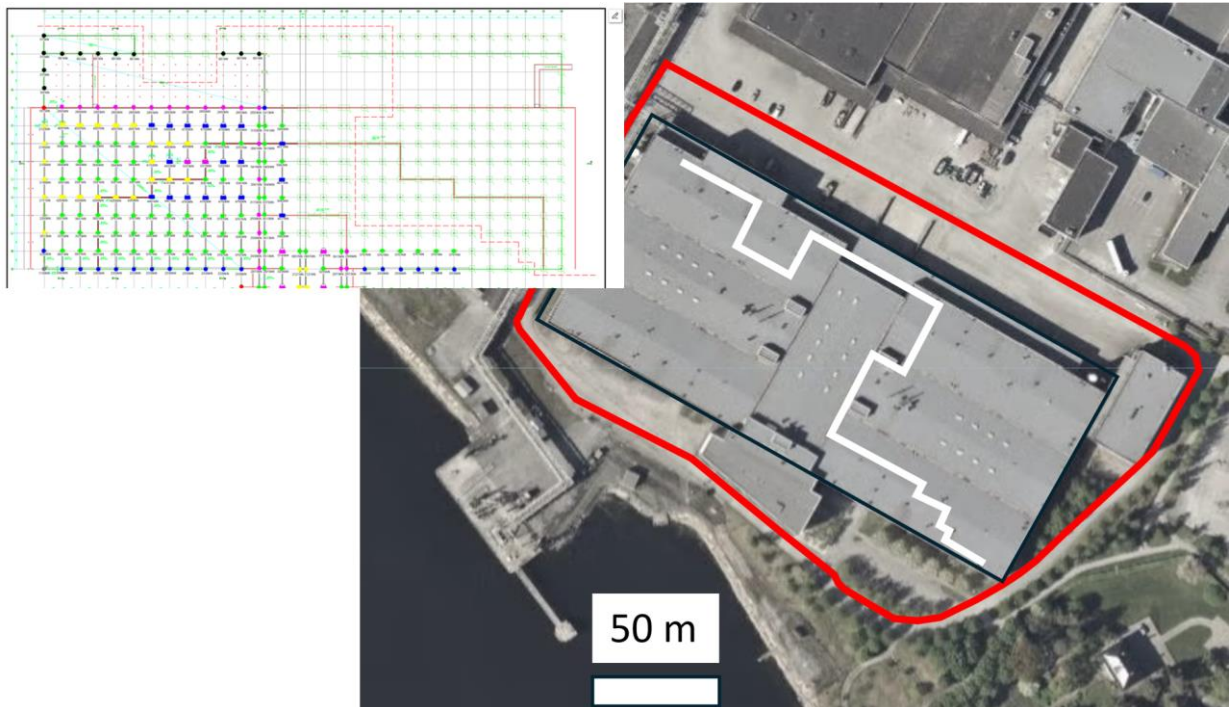
Figur 28: Fundamentplanen for bygningene fra 2007 (øverst til venstre), på utklipp fra den geotekniske rapporten [12]. Grensen mellom fundamenter på stålkjernestolper og søyler (på sørvestsiden) og direkte på sprengt fjelloverflate (på nordøstsiden) er vist med en svak rød stiplet linje på utklippet. Den samme linjen er gjengitt på et flyfoto fra 2024, vist med en lys linje..

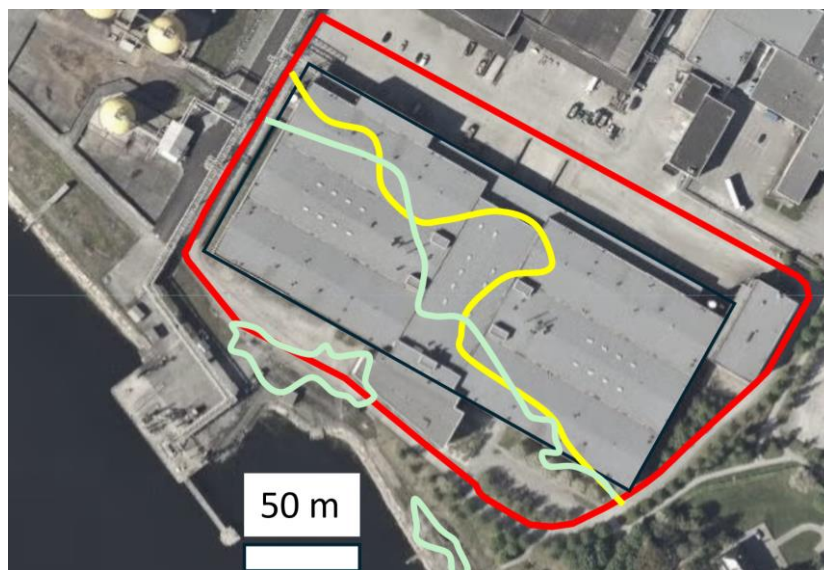
I Figur 29, den opprinnelige kystlinjen er angitt sammen med den ovennevnte grenselinjen. Figuren viser at de to linjene har god korrelasjon. Det betyr at det løse materialet i nærheten av overflaten hovedsakelig består av fyllmasser som ble brukt til å fylle ut det grunne havet ved kystlinjen. Det betyr også at det opprinnelige landområdet var eventuelt dekket kun av et tynt lag med løsmasser, som til slutt ble fjernet ved byggingen.

Figur 29: Den avrundede grenselinjen i gult tilsvarer grenselinjen vist i Figur 28. De tidligere strandlinjene før oppfyllingen av havet er vist med lysegrønne linjer. Forløpet til de to grenselinjene under bygningene er ganske like. Flyfoto fra 2024.

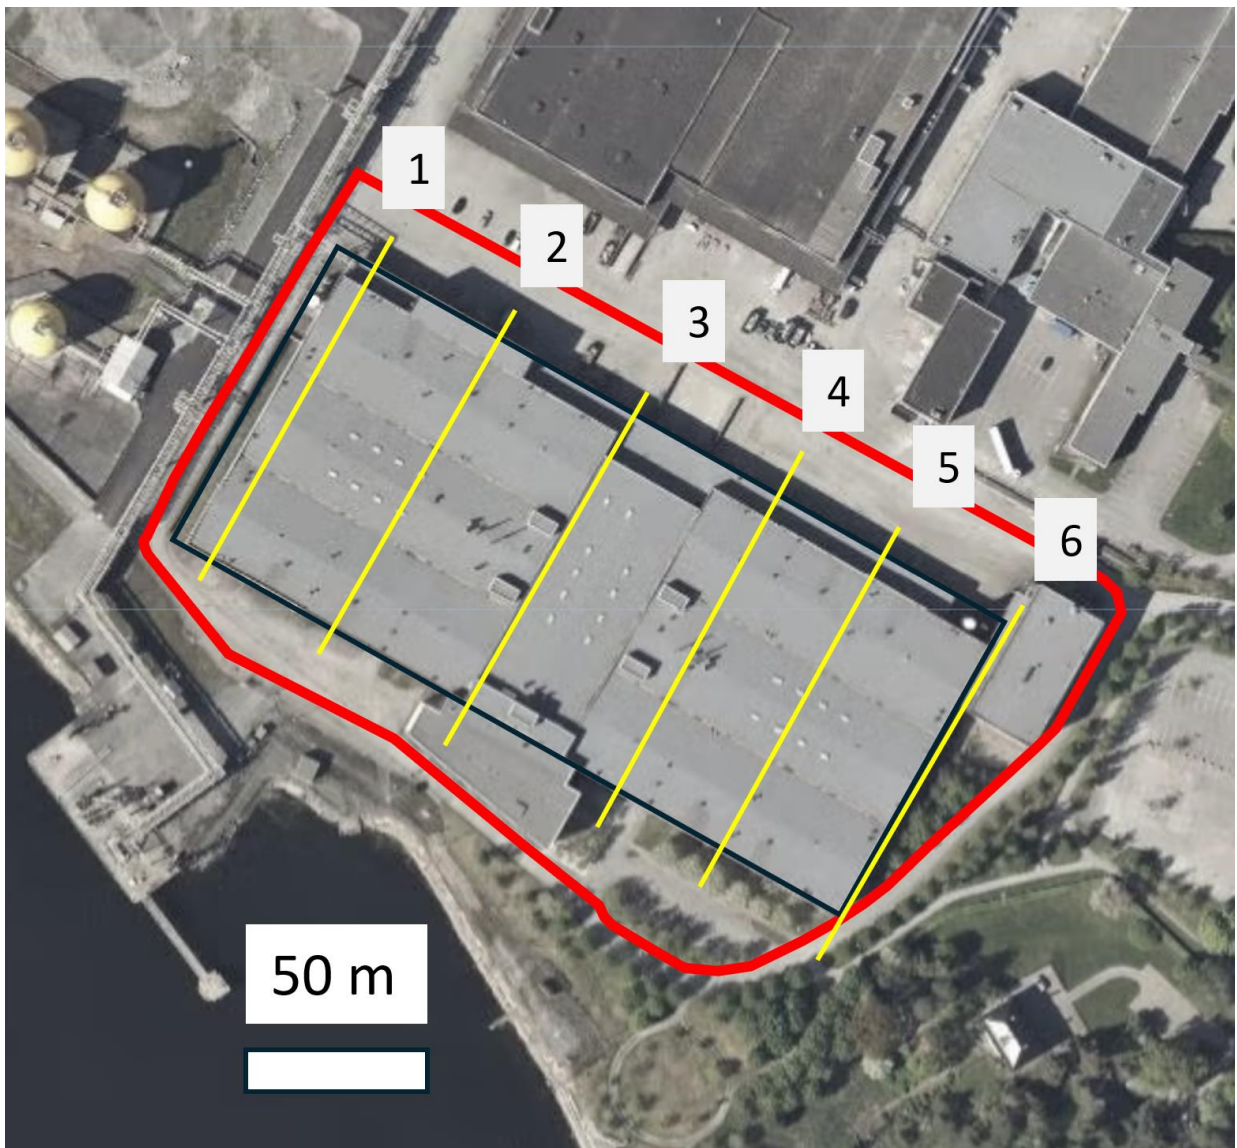
Forholdene i undergrunnen er ganske godt kartlagt på grunnlag av tidligere undersøkelser. Den geotekniske undersøkelsen i 2007 [11] resulterte blant annet i 6 tverrsnitt gjennom undersøkelsesområdet, presentert i Figur 31 – Figur 37. Tverrsnittene viser en variert undergrunn. Det er marin siltig leire på deler av berggrunnen, hovedsakelig på dyptliggende steder, og området er dekket av et lag med fyllmasse på toppen, og fyllmassen er tykkest i den sørvestlige delen..

Figur 31: Plasseringen av tverrsnittene er angitt med nummer fra geoteknisk rapport fra 2007 [11].

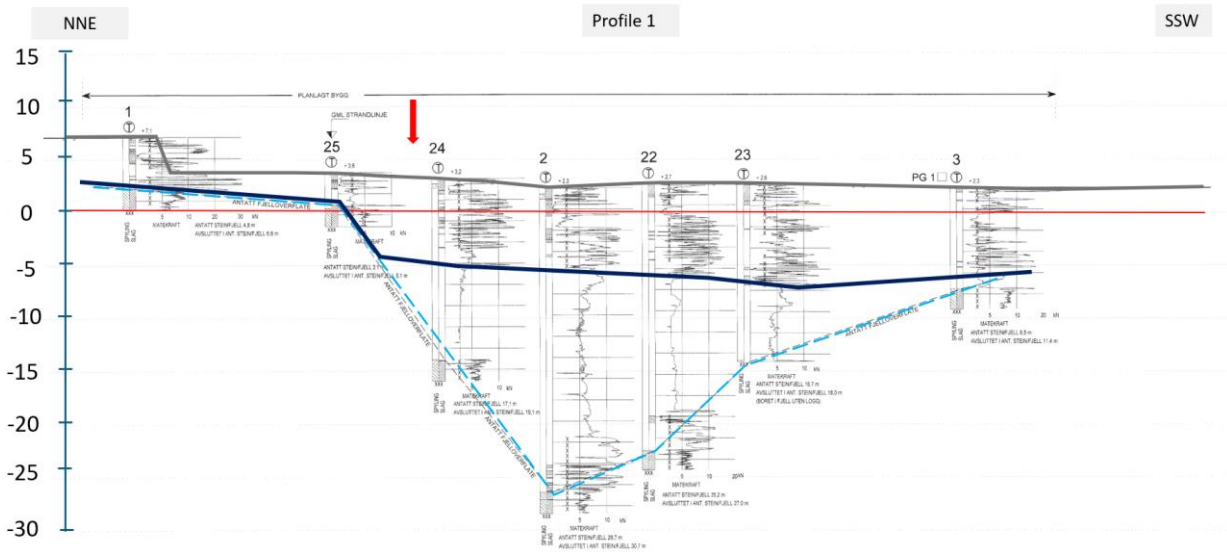
Figur 32: Det gjengitte tversnittet 1 (traseen er angitt i Figur 31) fra 2007 fra den geotekniske rapporten [11], med loggede totalsonderinger i borehull, og med AFRYs tolkning av formasjonsgrensene. Den stiplede lyseblå linjen er toppen av berggrunnen, den svarte linjen er toppen av marin siltig leire, og den grå linjen representerer terrengoverflaten. Det øverste laget mellom den grå og den svarte linjen er forurenset fyllmasse. Den tidligere strandlinjens posisjon i tversnittet er vist med en rød pil. Den vertikale skalaen er meter under og over havnivå. Havnivået er angitt med en rød linje.

Som tverrsnittene viser, var det et opptil 10 m tykt lag med fyllmasse under overflaten. Fyllmaterialene antas å være forurenset, da de består av ulike næringsavfallfraksjoner. Noe av dette fyllmaterialet kan ha blitt fjernet under byggingen, men det meste ligger fortsatt under bygningene og den sørvestlige delen av undersøkelsesområdet (som vist i Figur 30), og nordvest til sørøst for undersøkelsesområdet.

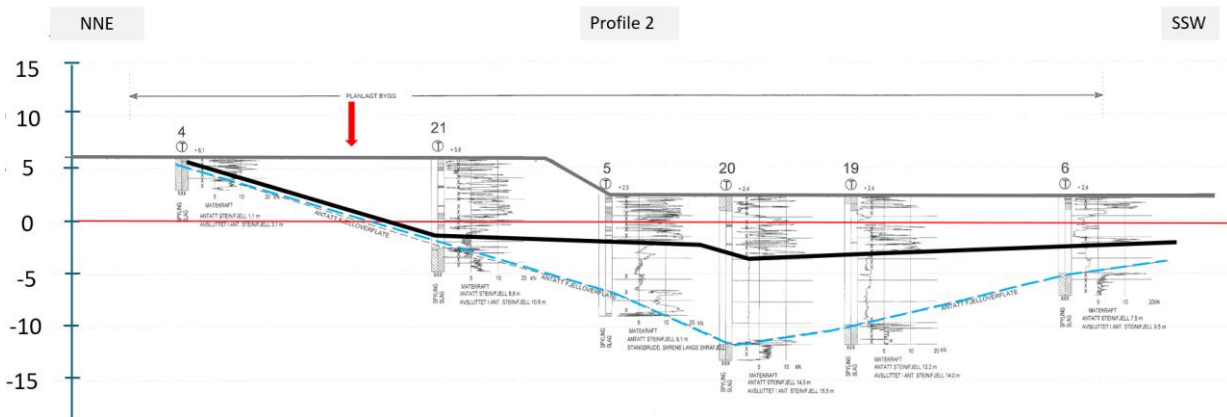
Figur 33: Det gjengitte tversnittet 2 (traseen er angitt i Figur 31) fra 2007 fra den geotekniske rapporten [11], med loggede totalsonderinger i borehull, og med AFRYs tolkning av formasjonsgrensene. Den stiplede lyseblå linjen er toppen av berggrunnen, den svarte linjen er toppen av marin siltig leire, og den grå linjen representerer terrengoverflaten. Det øverste laget mellom den grå og den svarte linjen er forurenset fyllmasse. Den tidligere strandlinjens posisjon i tversnittet er vist med en rød pil. Den vertikale skalaen er meter under og over havnivå. Havnivået er angitt med en rød linje.

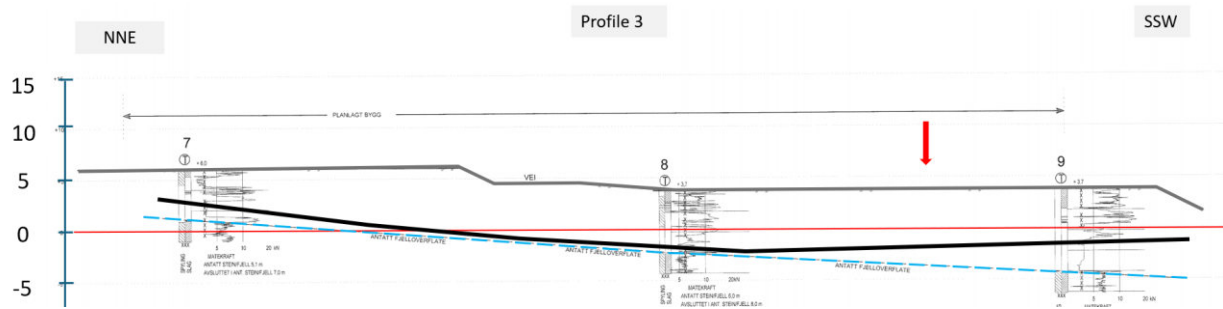
Figur 34: Det gjengitte tverrsnittet 3 (traseen er angitt i Figur 31) fra 2007 fra den geotekniske rapporten [11], med loggede totalsonderinger i borehull, og med AFRYs tolkning av formasjonsgrensene. Den stiplede lyseblå linjen er toppen av berggrunnen, den svarte linjen er toppen av marin siltig leire, og den grå linjen representerer terrengoverflaten. Det øverste laget mellom den grå og den svarte linjen er forurenset fyllmasse. Den tidligere strandlinjens posisjon i tverrsnittet er vist med en rød pil. Den vertikale skalaen er meter under og over havnivå. Havnivået er angitt med en rød linje.

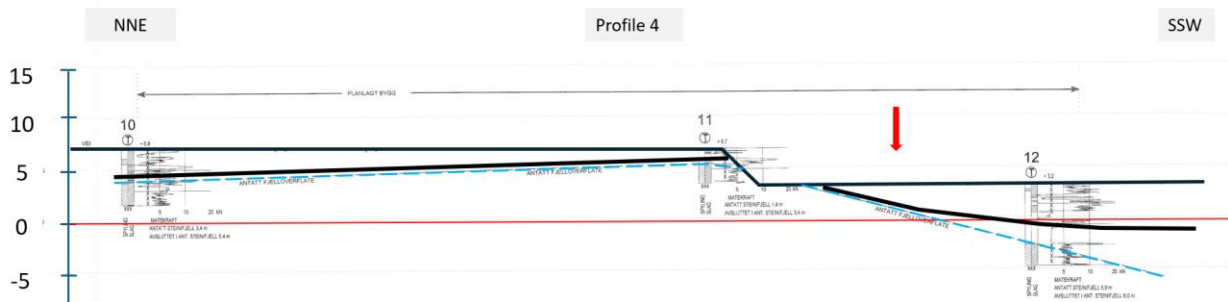
Figur 35: Det gjengitte tverrsnittet 4 (traseen er angitt i Figur 31) fra 2007 fra den geotekniske rapporten [11], med loggede totalsonderinger i borehull, og med AFRYs tolkning av formasjonsgrensene. Den stiplede lyseblå linjen er toppen av berggrunnen, den svarte linjen er toppen av marin siltig leire, og den grå linjen representerer terrengoverflaten. Det øverste laget mellom den grå og den svarte linjen er forurenset fyllmasse. Den tidligere strandlinjens posisjon i tverrsnittet er vist med en rød pil. Den vertikale skalaen er meter under og over havnivå. Havnivået er angitt med en rød linje.

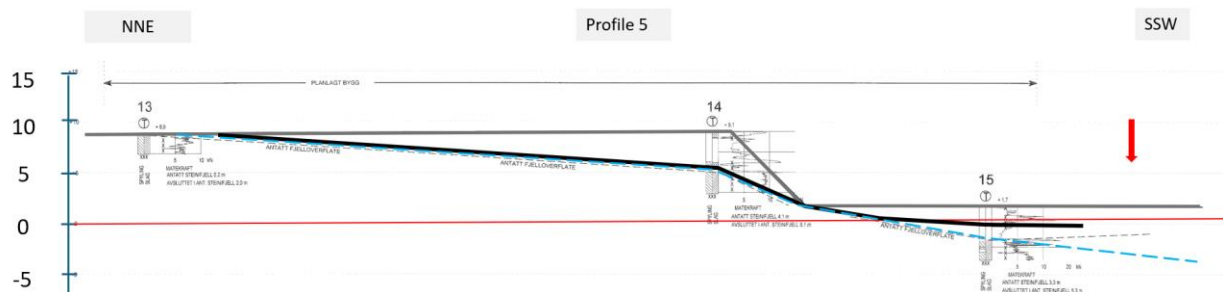
Figur 36: Det gjengitte tverrsnittet 5 (traseen er angitt i Figur 31) fra 2007 fra den geotekniske rapporten [11], med loggede totalsonderinger i borehull, og med AFRYs tolkning av formasjonsgrensene. Den stiplede lyseblå linjen er toppen av berggrunnen, den svarte linjen er toppen av marin siltig leire, og den grå linjen representerer terrengoverflaten. Det øverste laget mellom den grå og den svarte linjen er forurenset fyllmasse. Den tidligere strandlinjens posisjon i tverrsnittet er vist med en rød pil. Den vertikale skalaen er meter under og over havnivå. Havnivået er angitt med en rød linje.

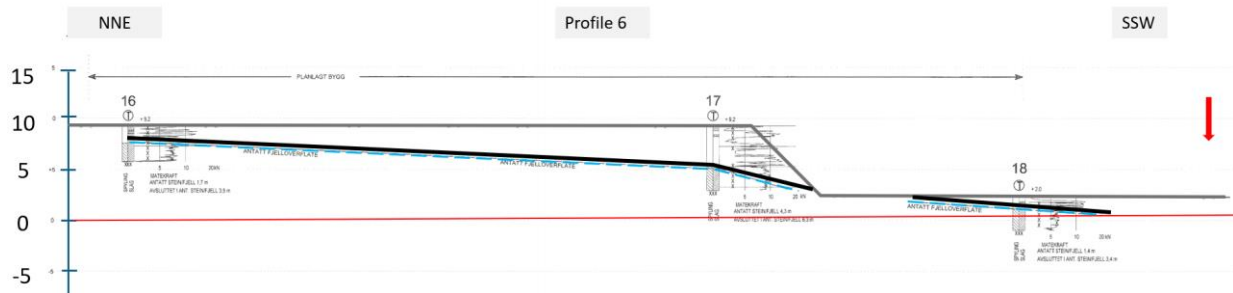
Figur 37: Det gjengitte tverrsnittet 6 (traseen er angitt i Figur 31) fra 2007 fra den geotekniske rapporten [11], med loggede totalsonderinger i borehull, og med AFRYs tolkning av formasjonsgrensene. Den stiplede lyseblå linjen er toppen av berggrunnen, den svarte linjen er toppen av marin siltig leire, og den grå linjen representerer terrengoverflaten. Det øverste laget mellom den grå og den svarte linjen er forurenset fyllmasse. Den tidligere strandlinjens posisjon i tverrsnittet er vist med en rød pil. Den vertikale skalaen er meter under og over havnivå. Havnivået er angitt med en rød linje.

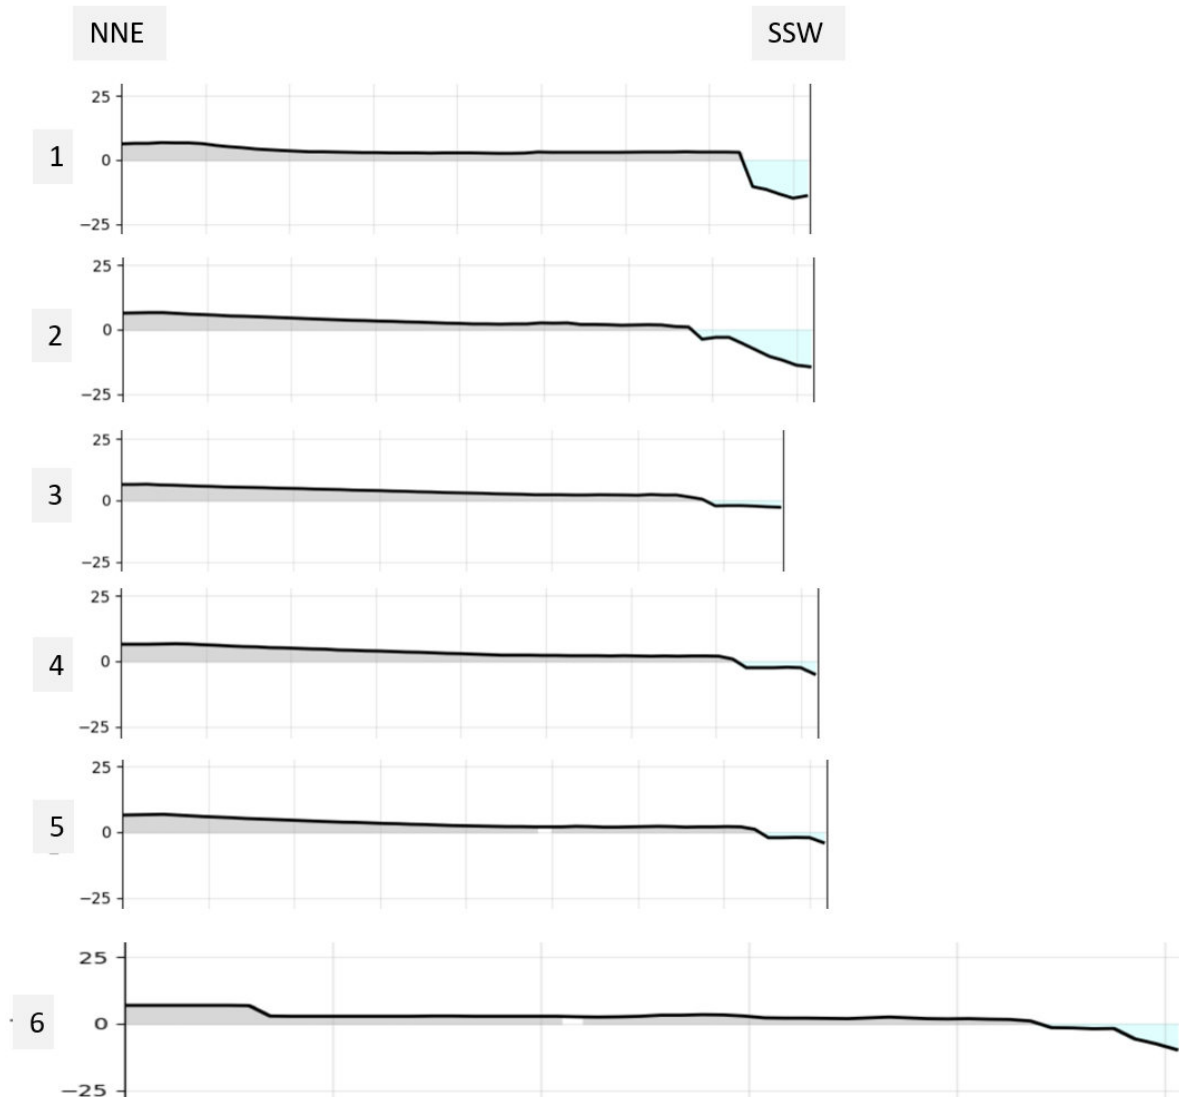
De nåværende forenklete tverrsnittene i de samme traseene endrer ikke den konseptuelle modellen (Figur 38). Basert på disse tverrsnittene går grunnvannsstrømmen, som er den viktigste faktoren for spredning av forurensning, mot sjøen.

Figur 38: De nåværende terrengforholdene på nåværende tverrsnitt med samme trase som tverrsnittene i Figur 31, men utvidet til sjøen. Terrengets helling er fortsatt mot sjøen. Kilde: www.norgeskart.no
