Haugaland vannområde

# Kartlegging av vassdrag på Sør- og Vest-Karmøy 2025

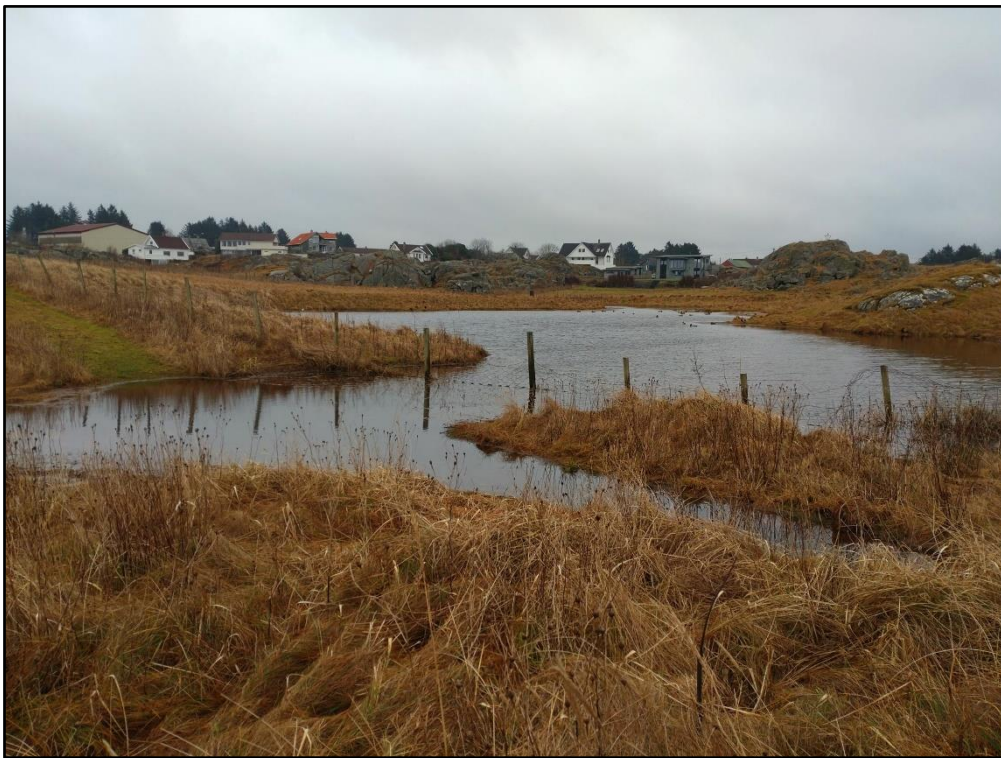
Bekk 1 ble befart 18. januar 2025. Den renner ut i sjøen ved Farlandshammaren sør på Åkrasanden (figur 1, 2 og 3). Bekken har ikke potensial som oppvekst- og leveområde for fisk og ål. Oppstrøms tursti hadde det på befaringstidspunktet etablert seg en større ansamling av vann på dyrka mark som en del stokkender benyttet seg av (figur 4).

Figur 4. Åpent vannspeil på oversiden av turstien (punkt nr. 2 i figur 2).

Da det naturlig så ut til å kunne danne seg et vannspeil etter en nedbørsperiode, bør man vurdere å undersøke mulighetene for å etablere permanent våtmark/vannspeil.

| Nr. | Tiltak | Begrunnelse |
|---|---|---|
| 1 | Kartlegge mulighetene for å etablere permanent våtmark/åpent vannspeil | Legge til rette for vannfugler, insekter og amfibier |

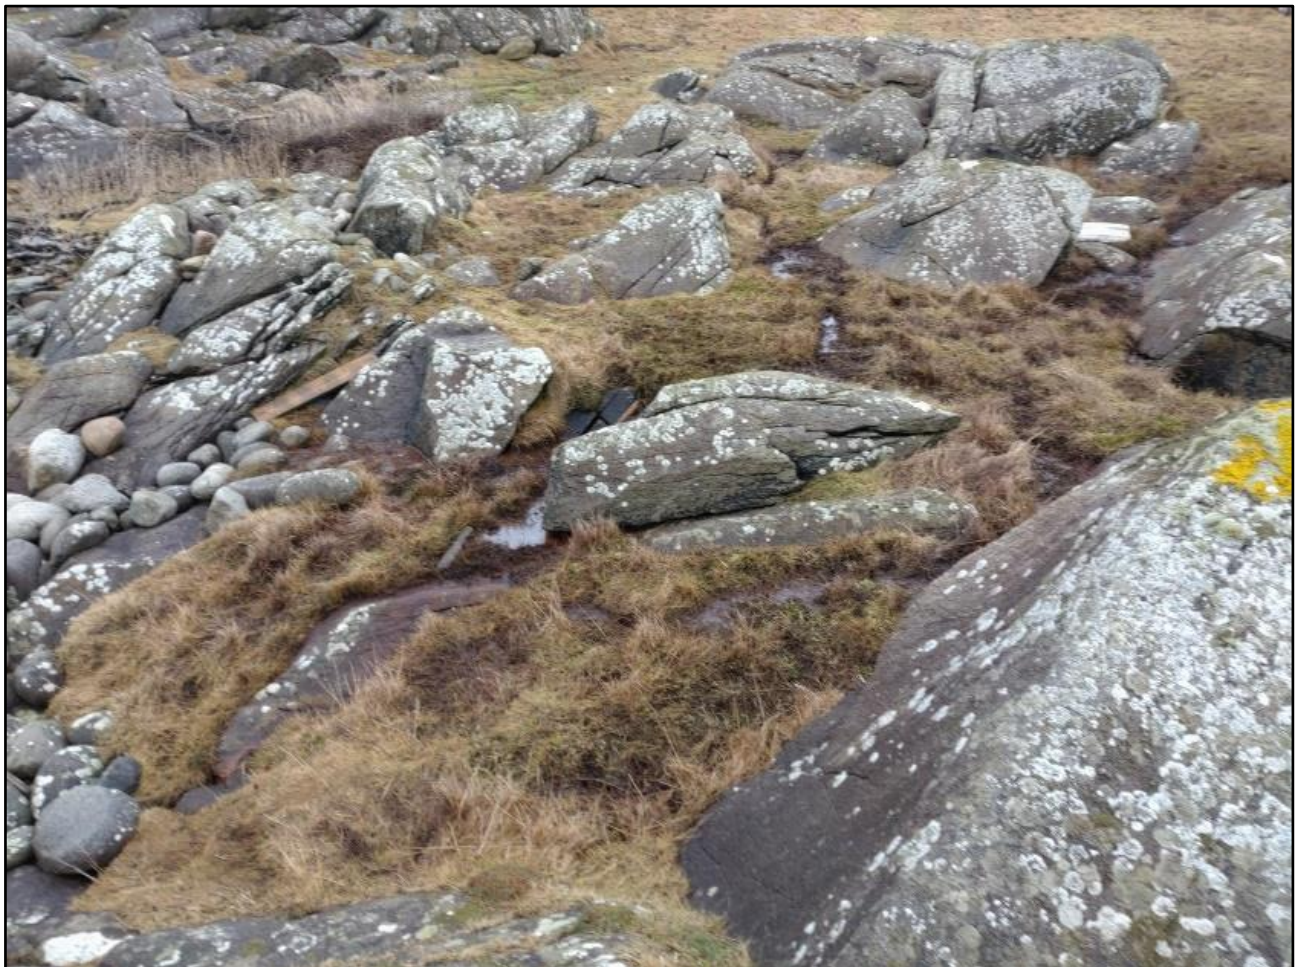
Figur 4. Bekken er kun et vannsig før den møter rullesteinstranda (punkt nr. 2 i figur 2).

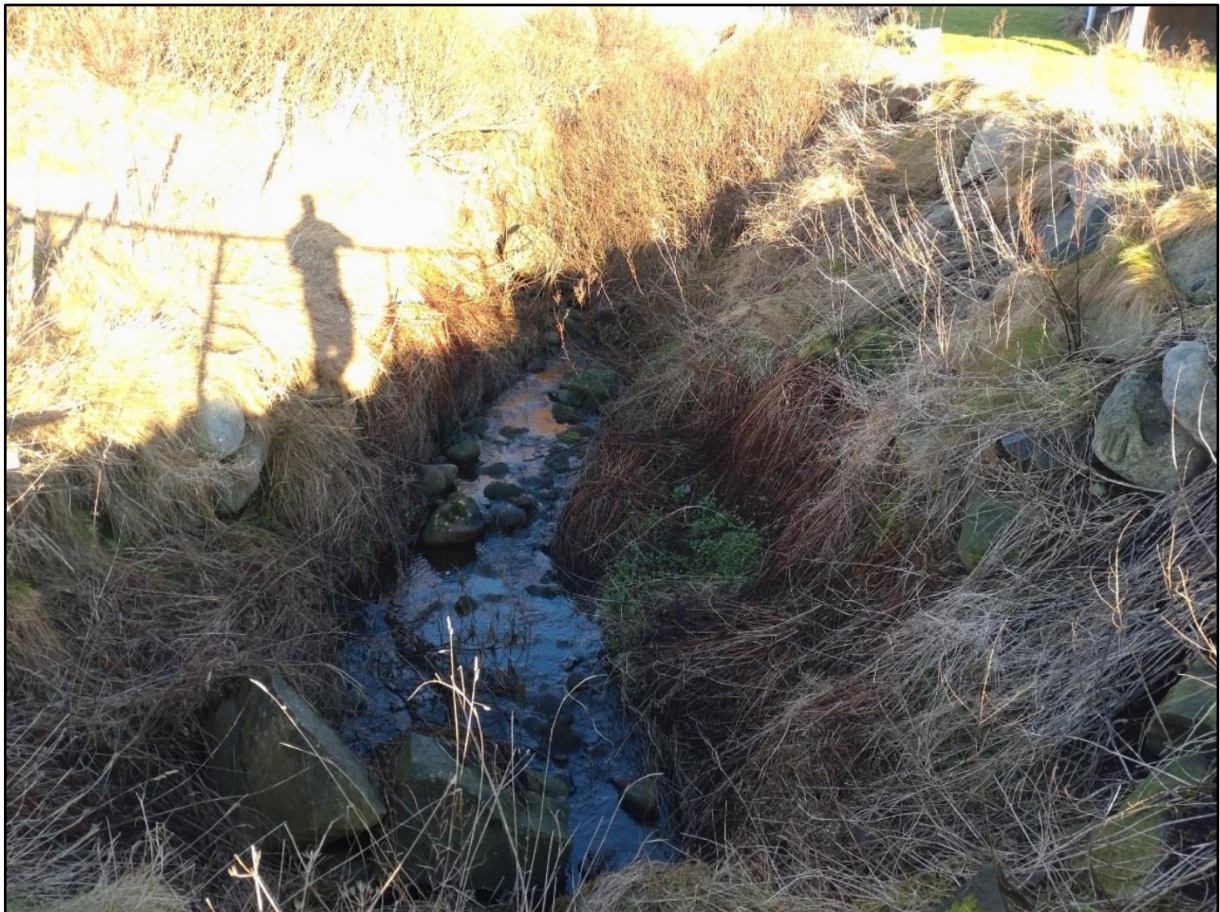
Som følge av kanalisering, forbygninger og manglende kantvegetasjon er deler av bekken sterkt preget av både høy vannhastighet og gjengrodde partier, som bidrar til dårlige habitatforhold. Samtidig er det i enkelte av disse områdene noe skjul mellom steiner i forbygningene og under de undergravde bekkesidene. Det finnes også områder i bekken som har stein, grus og kantvegetasjon (figur 2 (punkt nr. 2) og figur 6).

*Figur 6. Rett oppstrøms Vajervegens kryssing av Vikrabekken finnes det et parti med noe variasjon i grus og stein, med busker som kantvegetasjon.*

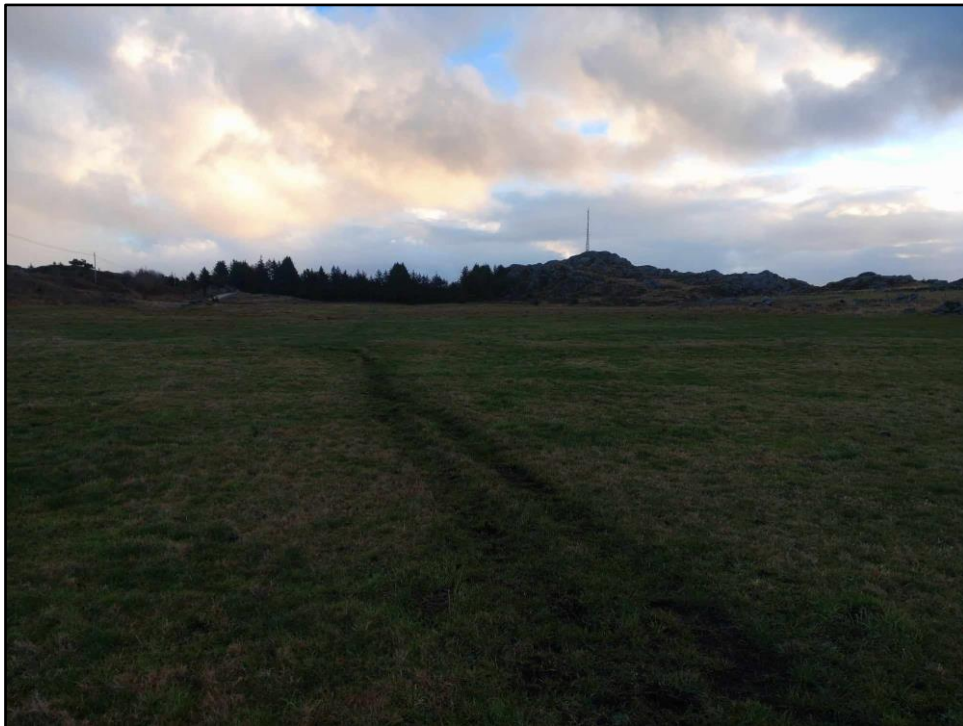
Bekken er lagt i et 620 meter langt rør (figur 2 (punk nr. 3 og 4), figur 3 og figur 4), med utløp nesten helt til sjøen (figur 2 (punkt nr. 1 og 2), figur 5 og figur 6). Dette utgjør en effektiv barriere for både fisk og ål.

Figur 3. Bekken er lagt i rør under det fulldyrka areal. Her sett fra nord (punkt nr. 3 i figur 2).

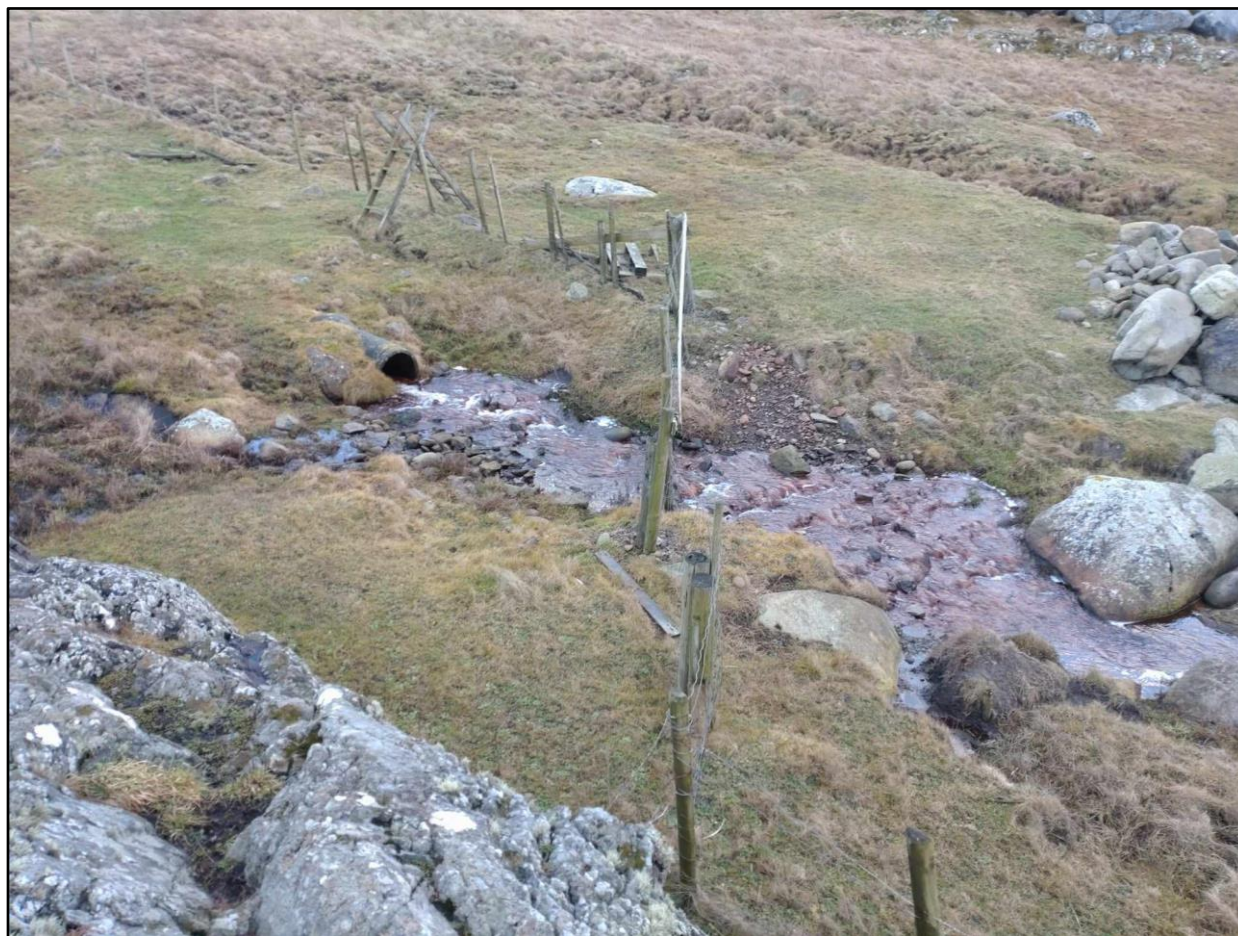
Figur 6. 50 meter fra sjøen kommer bekken ut av røret (punkt nr. 1 i figur 2)

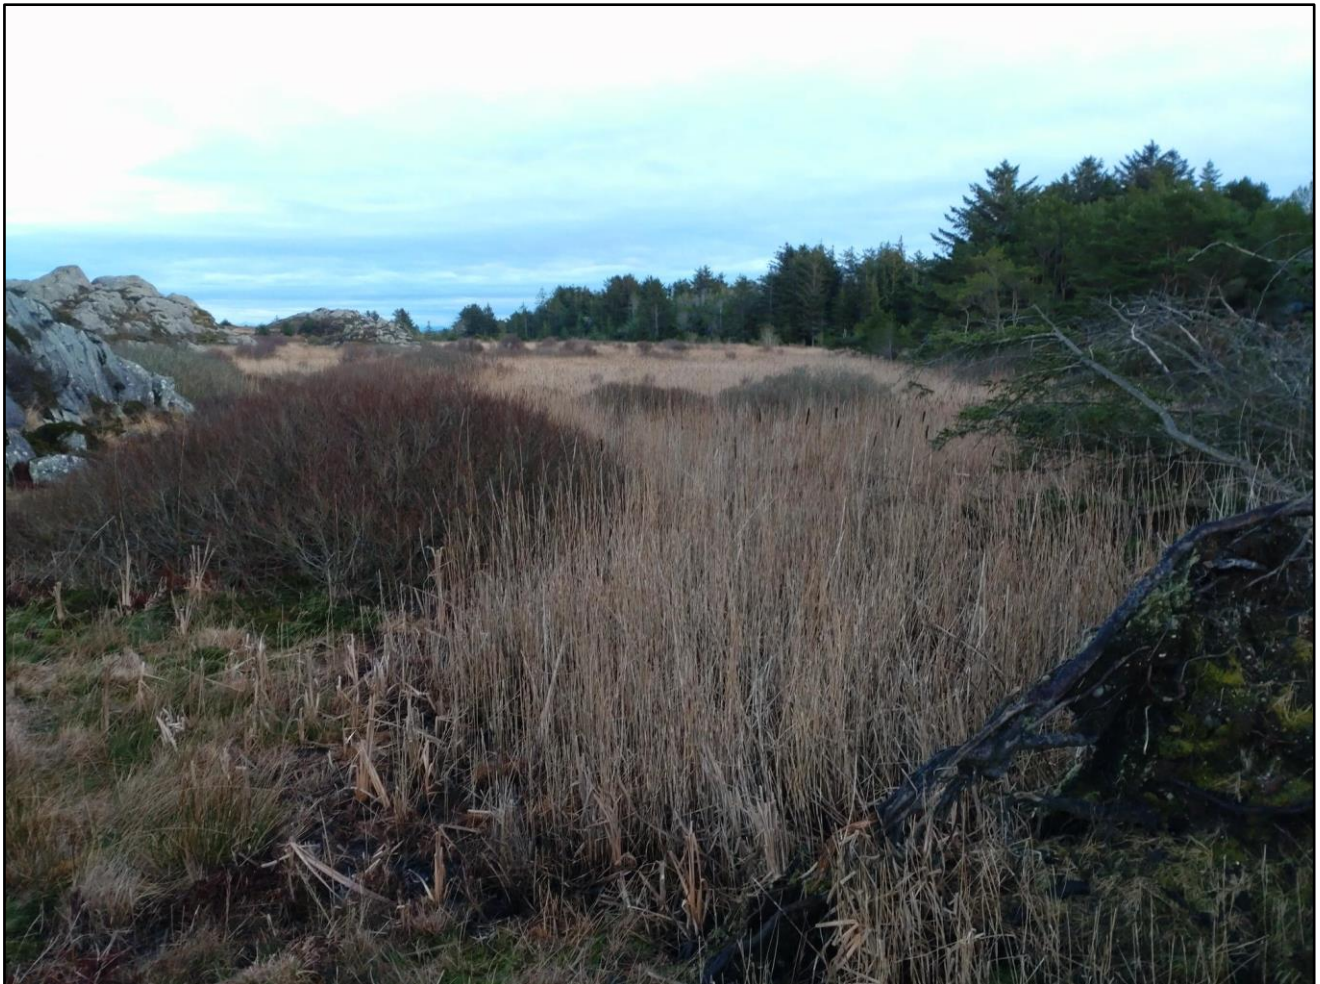
Figur 4. Myra sett fra nord (punkt nr. 3 i figur 2).
