# Åskåra kartlegging marint naturmangfold

Bredvatn kraftverk

Oppdragsnr.: 52504538 Dokumentnr.: RIM01 Revisjon: J03 Dato: 2025-10-25

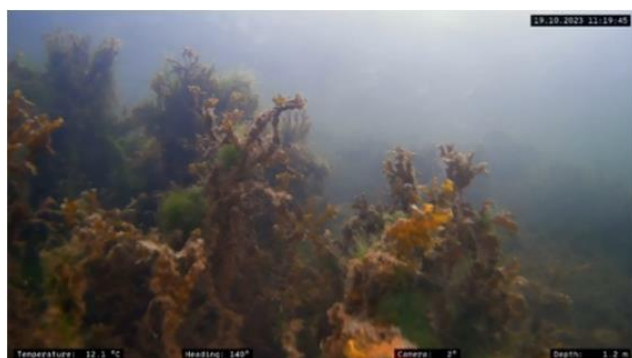
Figur 2. Bilder fra kartleggingen ved Åskåra. Bildene er hentet fra Norconsult konsekvensutredning skrevet til Øksenelvane kraftverk i 2024.

I forbindelse med oppgradering av Øksnelvane kraftverk utførte Norconsult kartlegging av marine naturverdier ned til 40 m vanndyp ved Åskåra. Kartleggingen ved Åskåra bestod av 8 transekter vist i Figur 1. Bilder fra kartleggingen er vist i Figur 2.

Kartleggingen viste at det er relativt lik sjøbunn ved alle kjørte transekter, bestående av bløtbunn og bløtbunn med stein i de dypeste områdene (30-40 m dyp), og steinfylling fra varierende dybder opp til grunna. Observerte arter og formasjoner i undersøkelsen var gylter, grønnsekkdyr, ishavsstjerne, øyepål/sypike, lyr, lobemaneter, langpiggsjøpiggsvin, rødstjerne, tangkutling, fintrådige alger/lurv, sukkertare, grønналger, blæretang, grisetang, og skorpedannende rødalger.
