Rapport sjøbunnsundersøkelser Sandland

Prosjektnummer: 24191

Prosjektnavn: Sjøbunnskartlegging/ROV/Miljøprøvetaking

Teknisk sjømålingsrapport

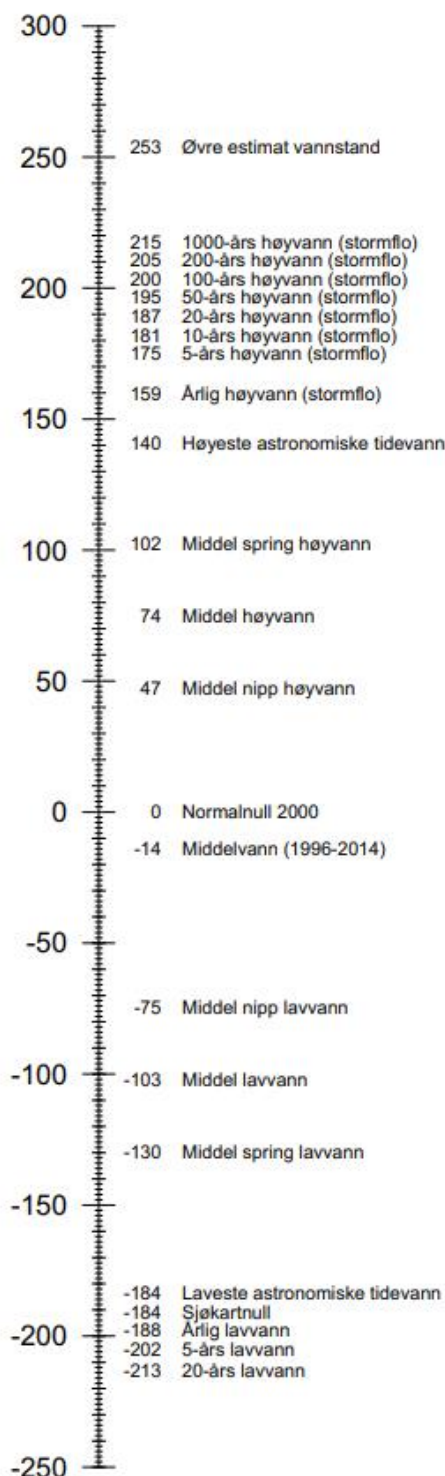
Nivåskisse

Nivå knyttet til tidevann er hentet fra Hammerfest, justert med faktor 1,00.

Høyder er i cm over Normalnull 2000 som er nullnivå i det norske offisielle høydesystemet NN2000. Datagrunnlag sist endret: 17. august 2021. Lastet ned: 28. desember 2024.

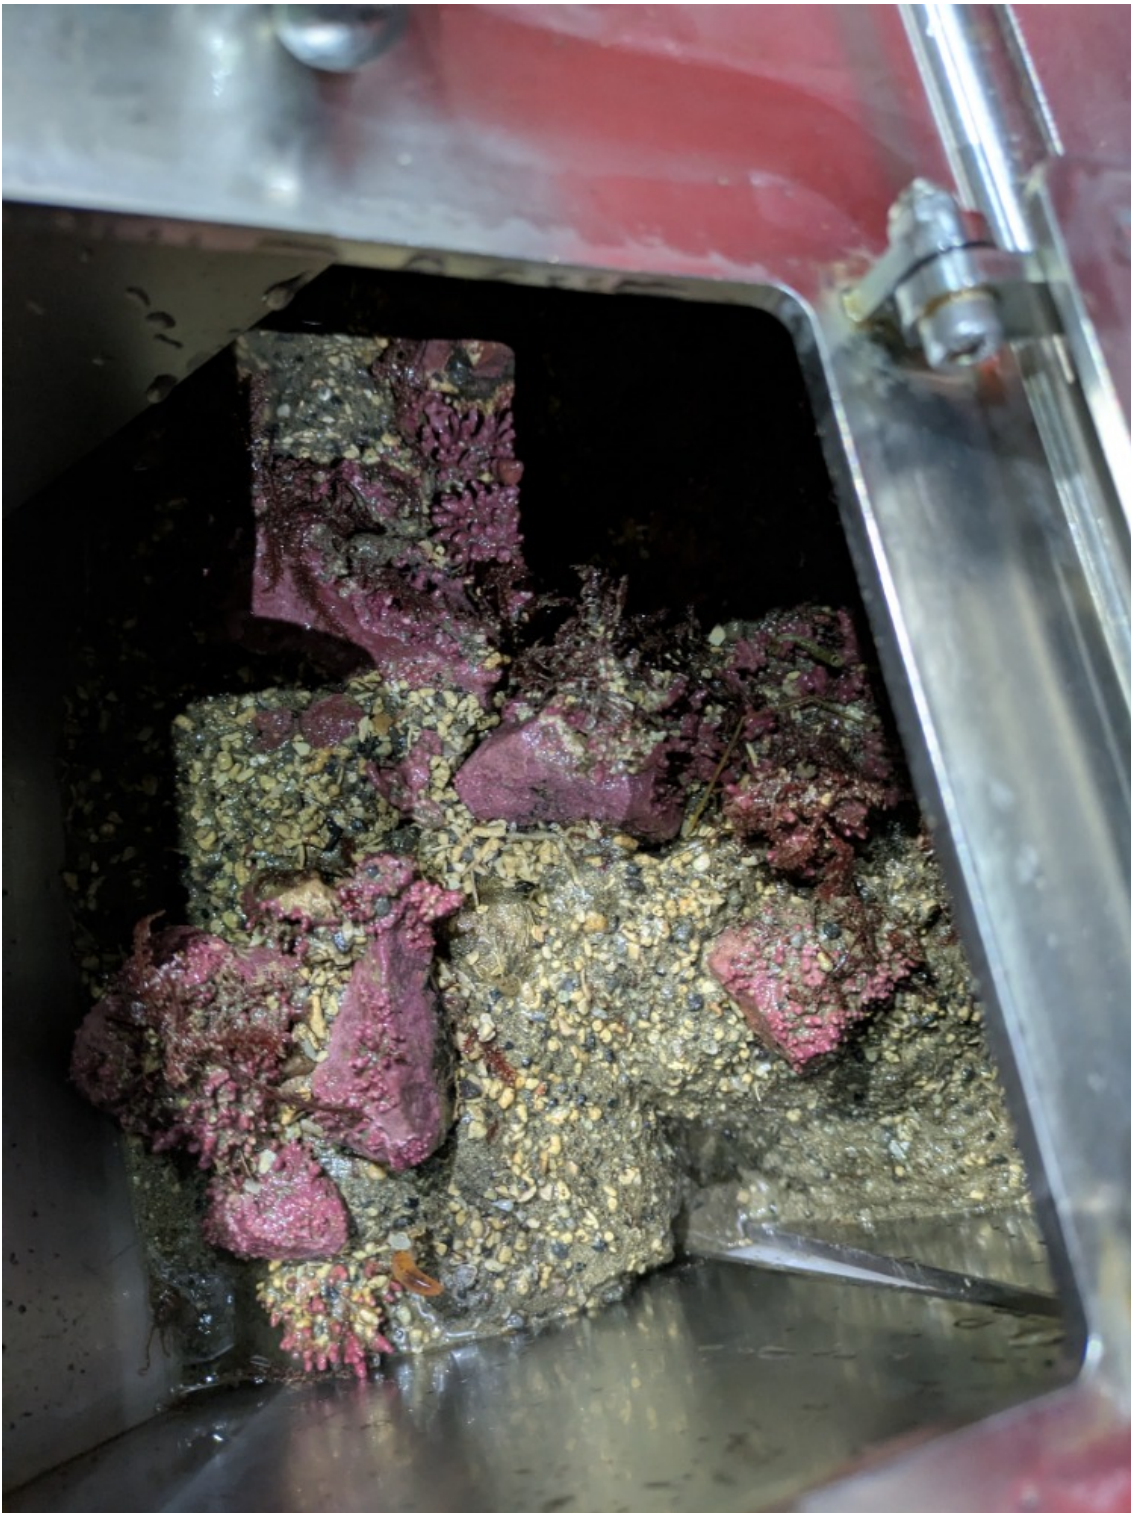
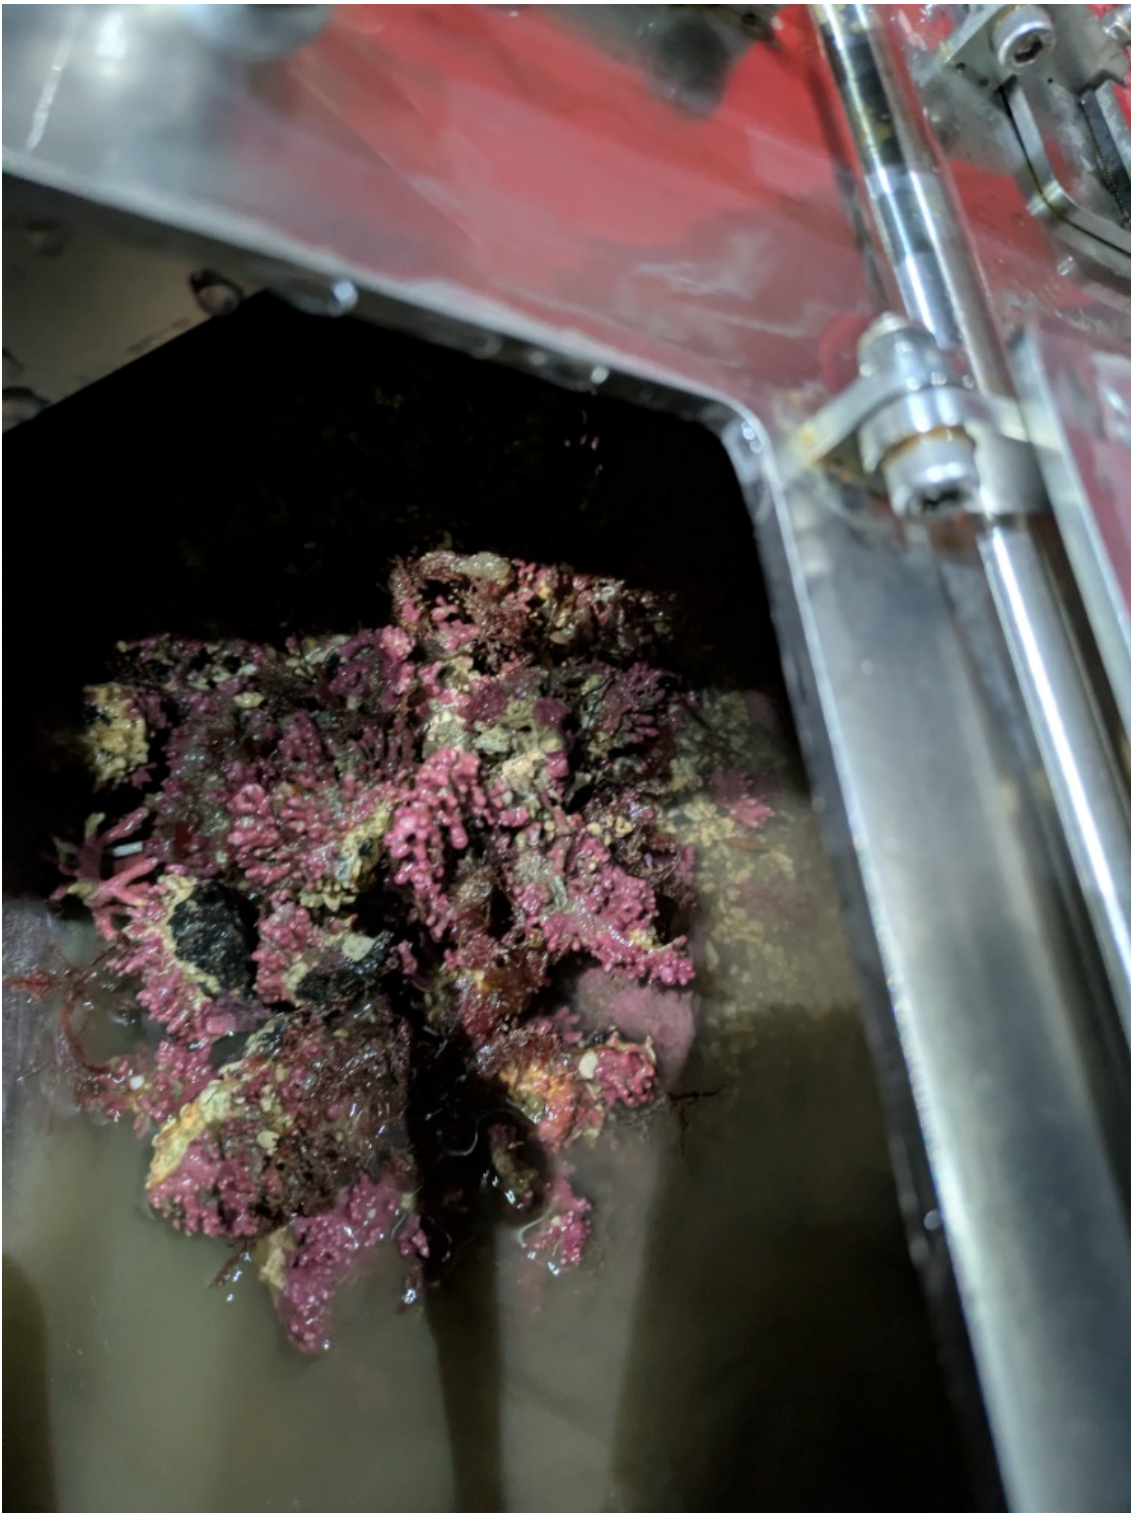
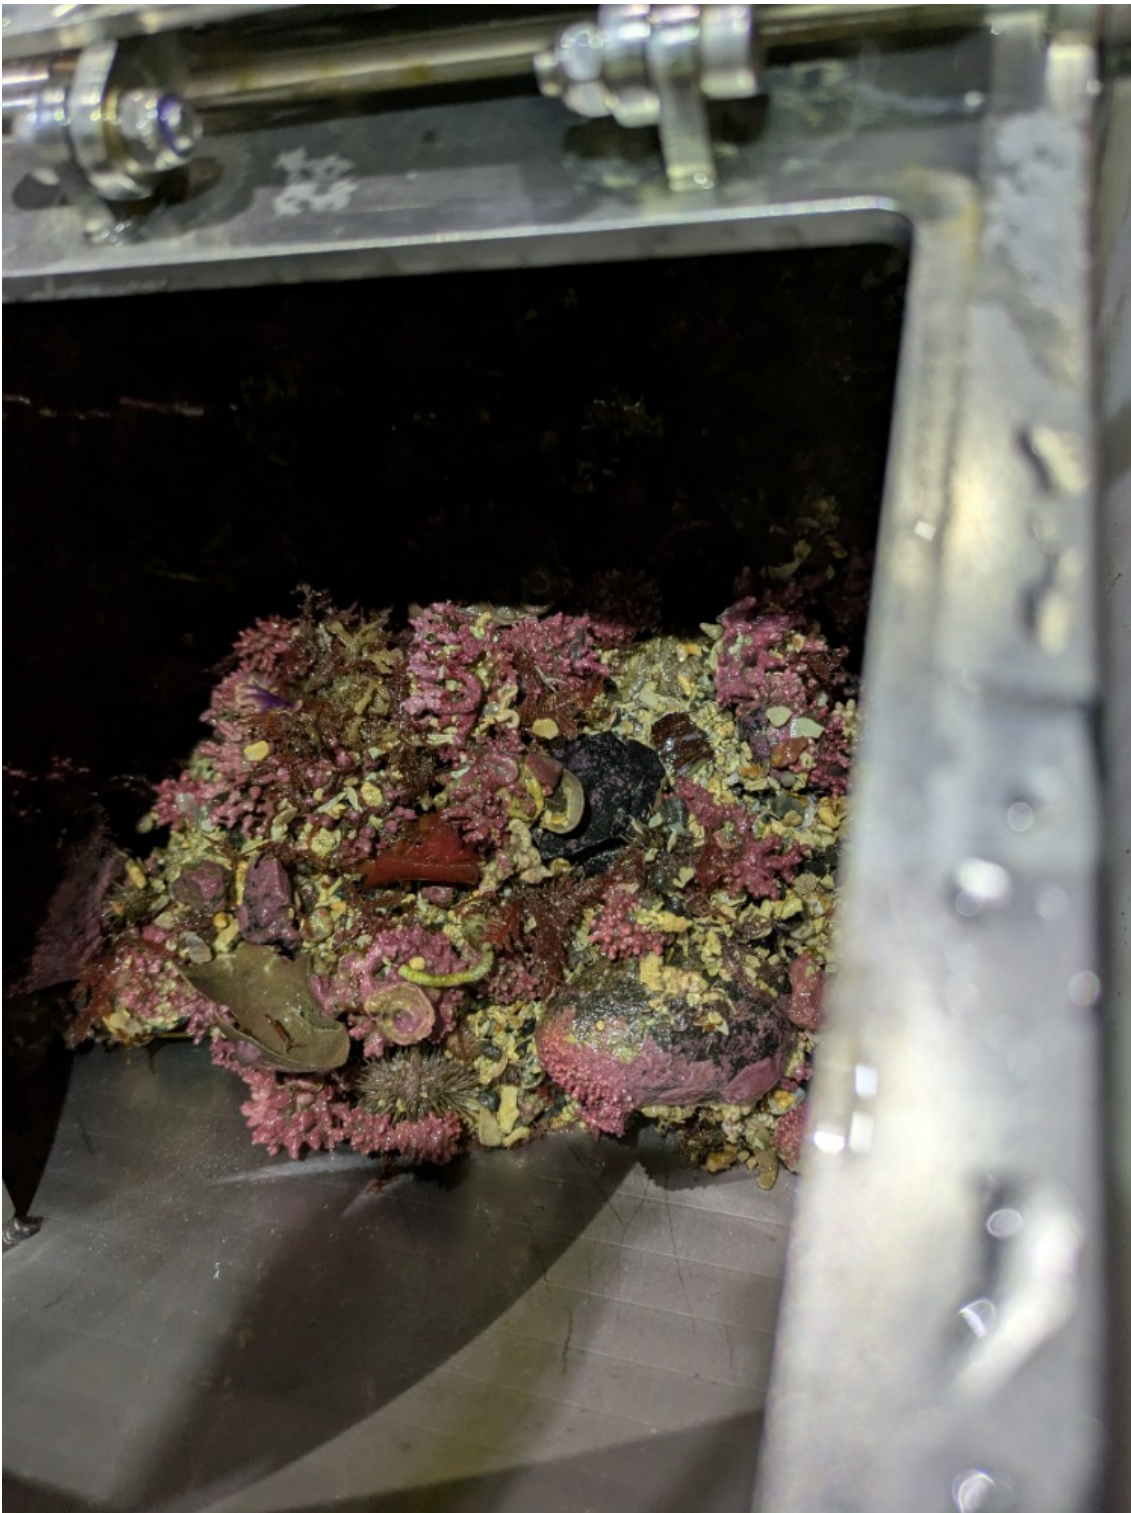
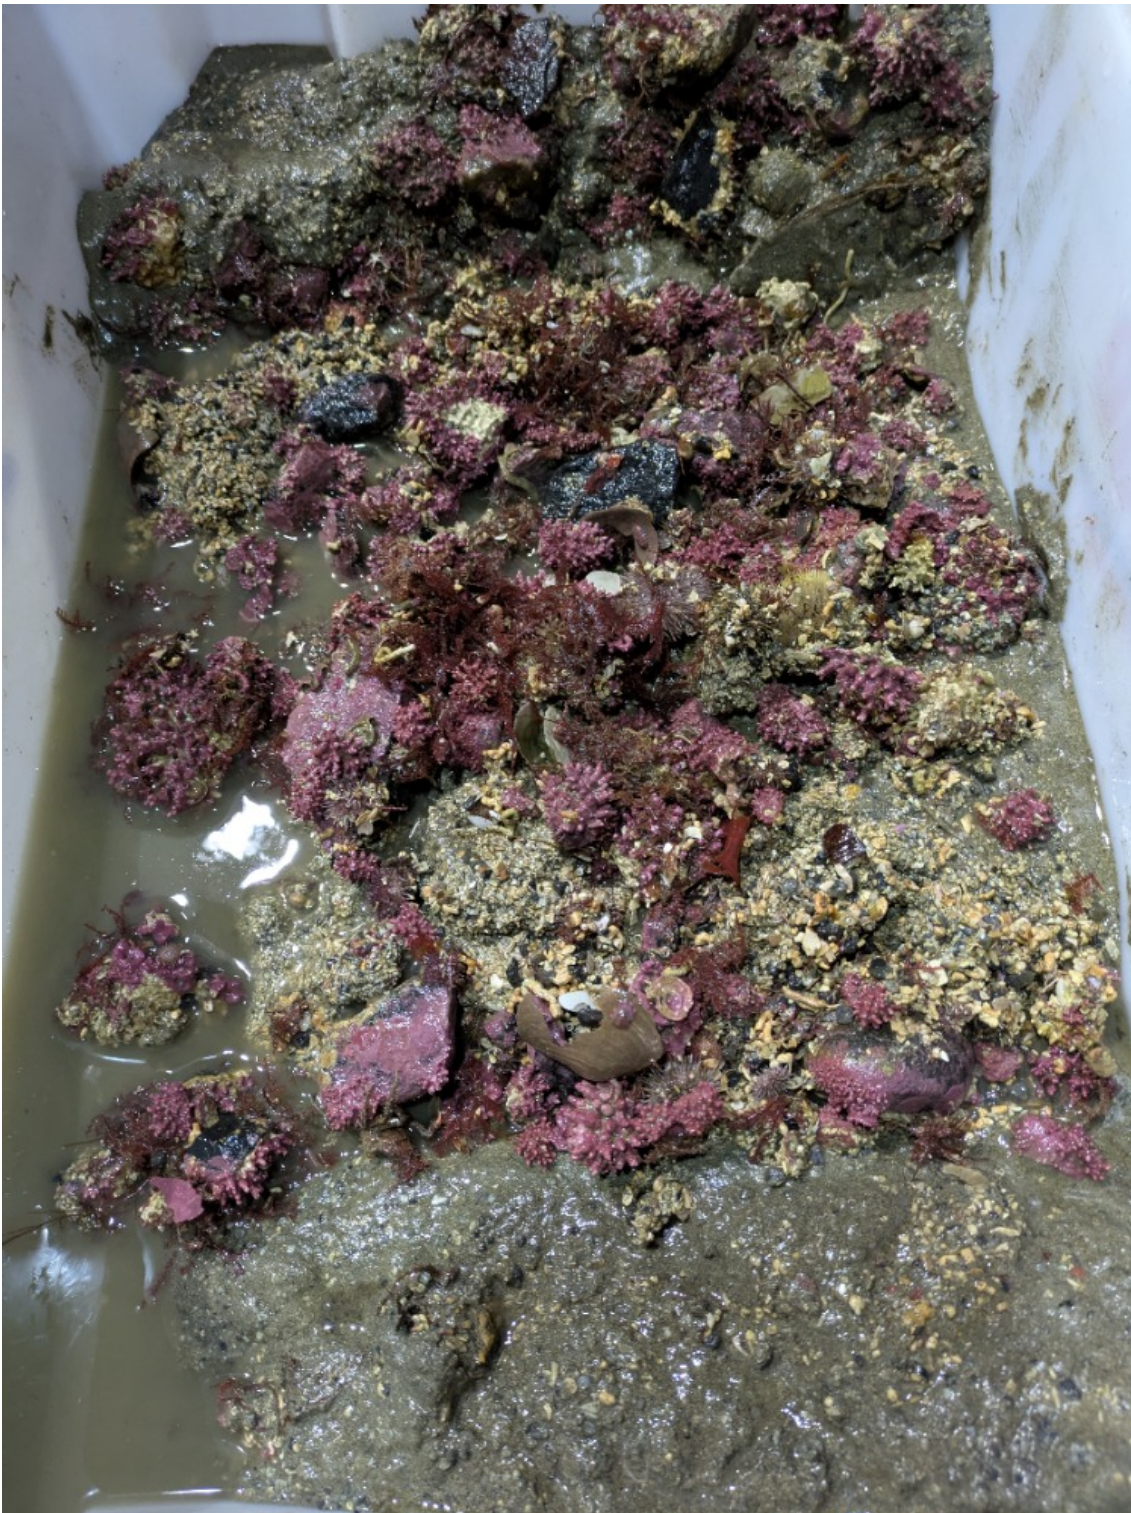
Navn: Prøve 2
Temakode: 472
Objekttype: Prøvetaking
Beskrivelse:
Objekt koordinater: X: 7803976.770, Y: 298441.770
Opprettet av: buk
Opprettet: 23.12.2024 09:07

- PDF kartoversikt med tilhørende bilder av blandprøver fra de 3 stasjoner.

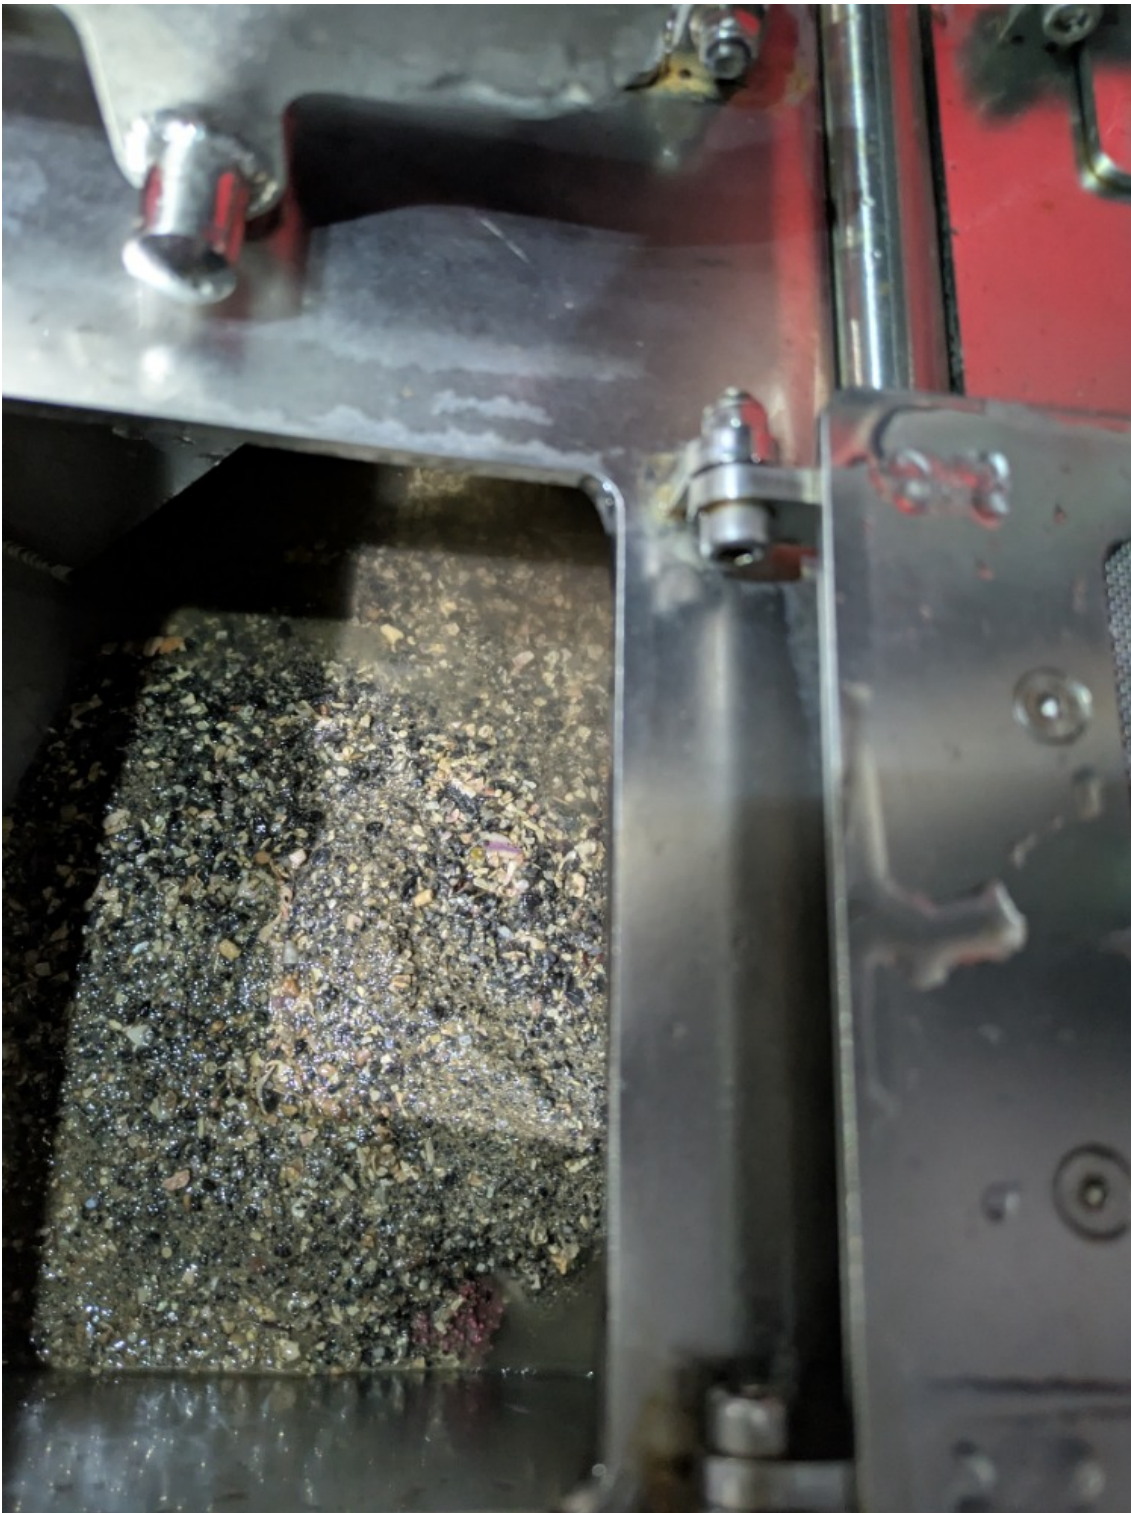
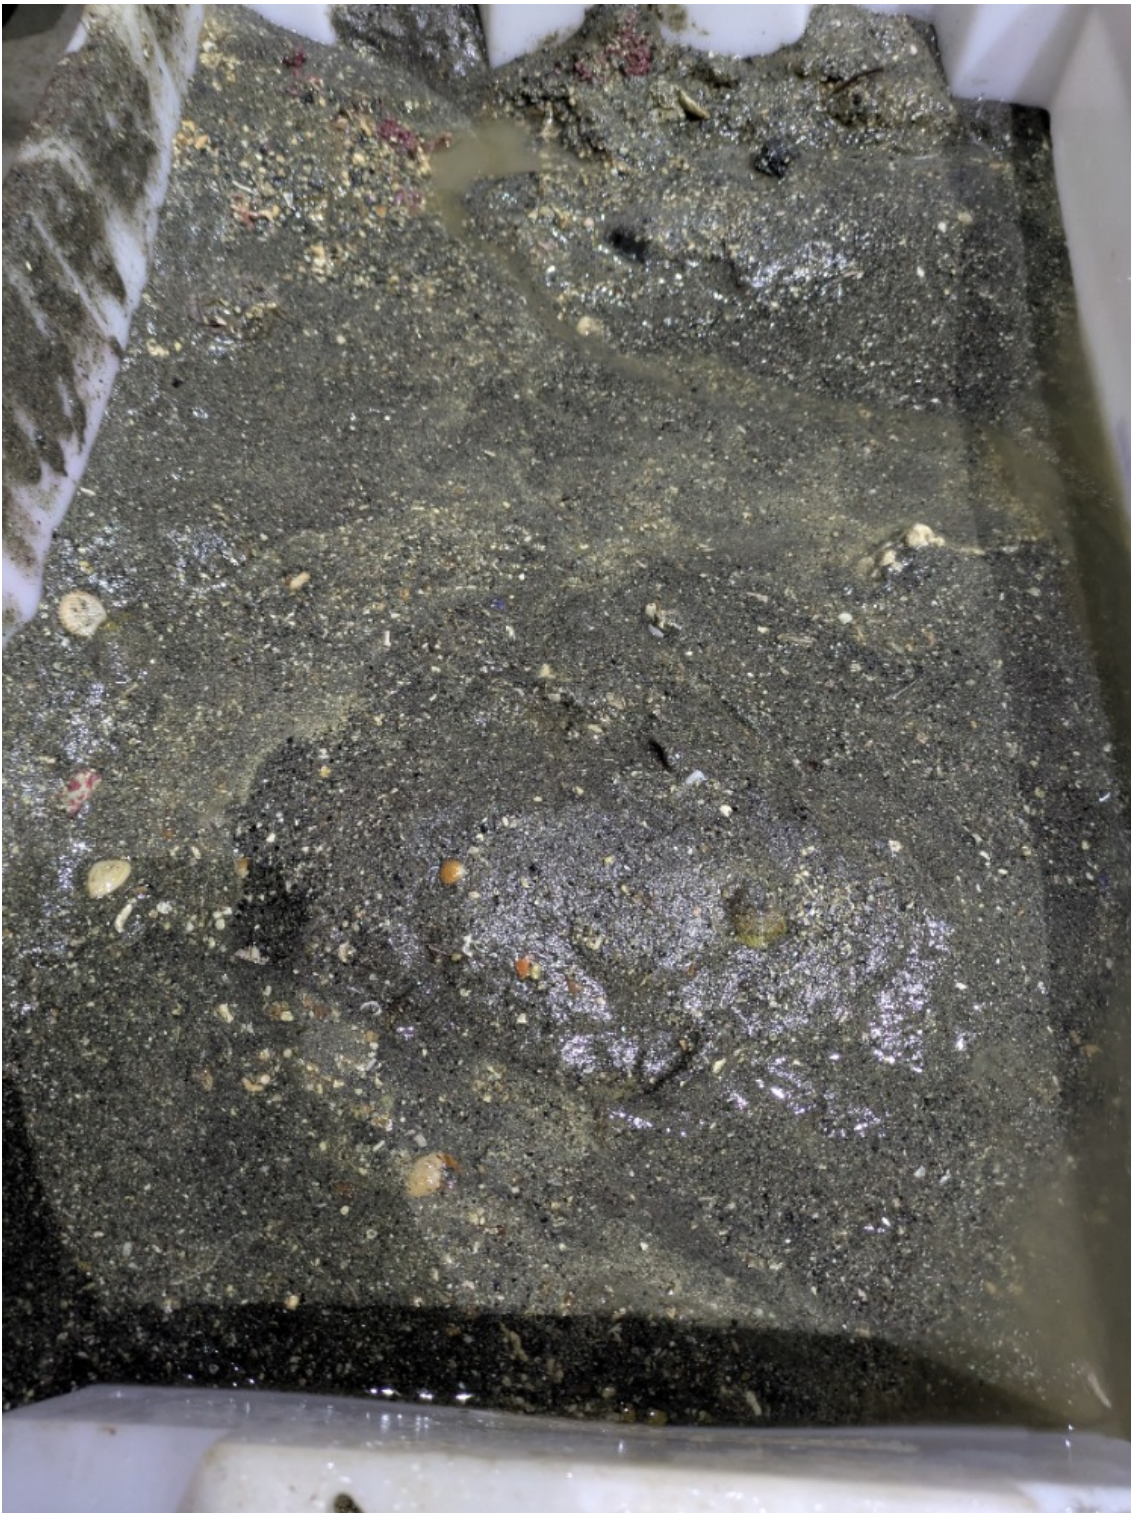
Navn: Prøve 1
Temakode: 472
Objekttype: Prøvetaking
Beskrivelse:
Objekt koordinater: X: 7804003.460, Y: 298308.860
Opprettet av: buk
Opprettet: 23.12.2024 09:07

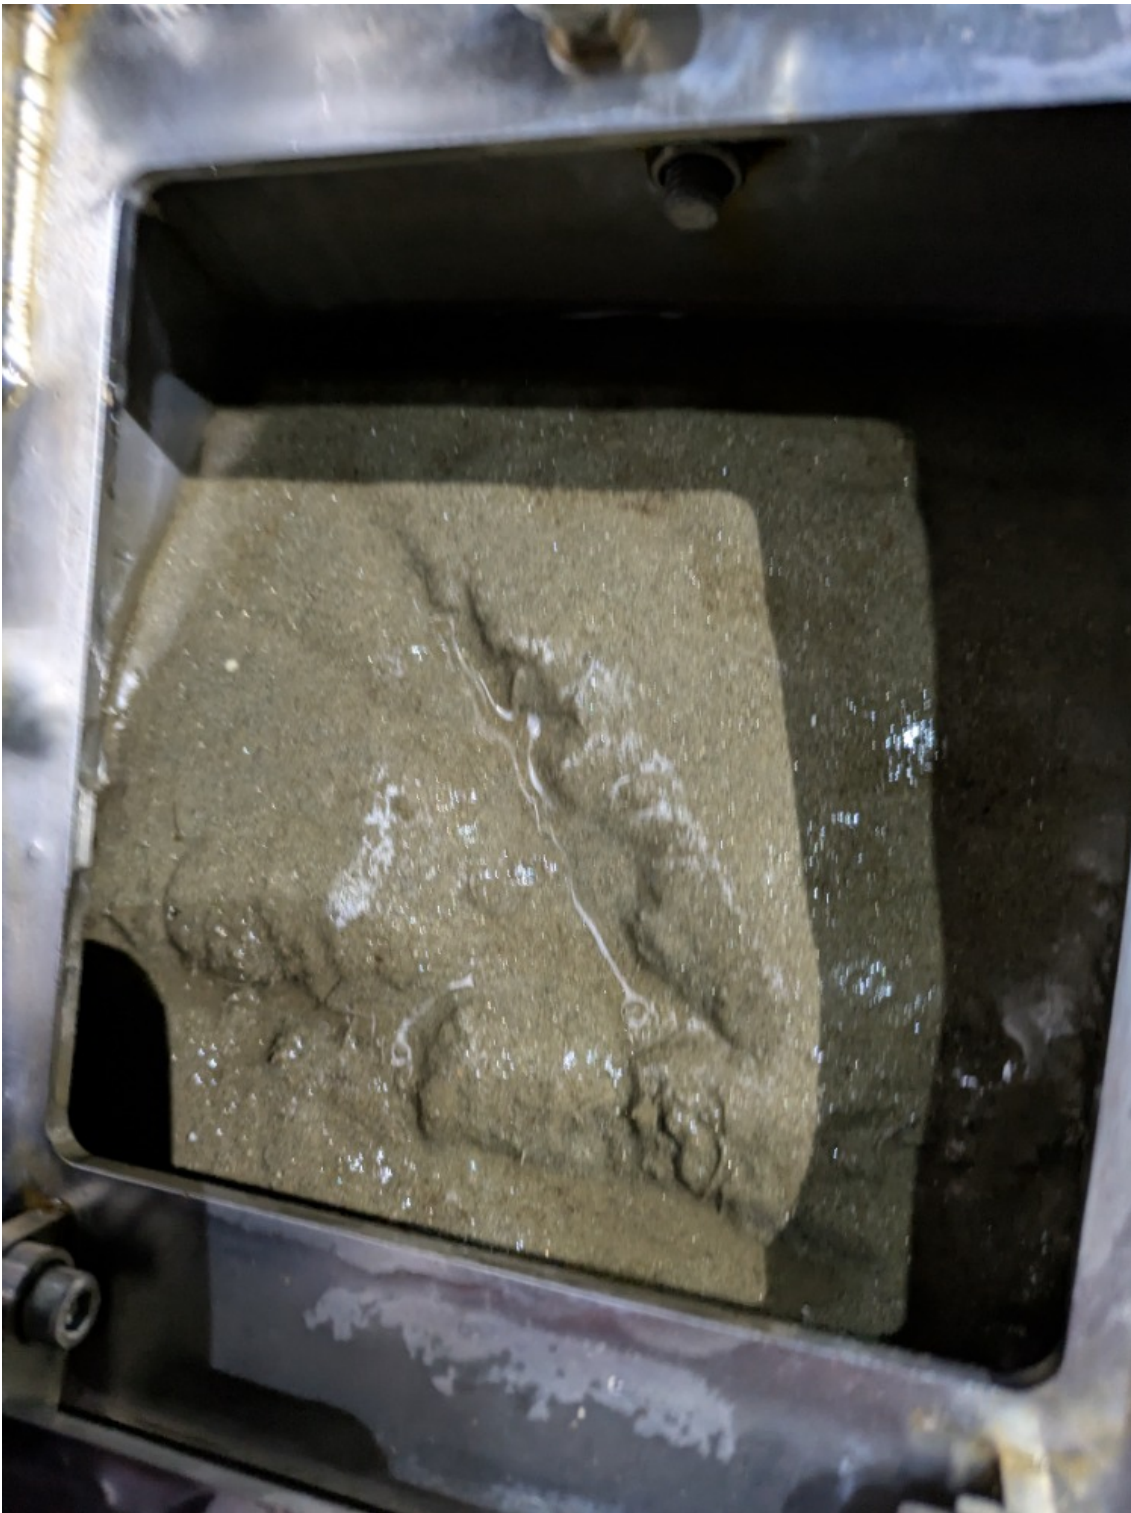
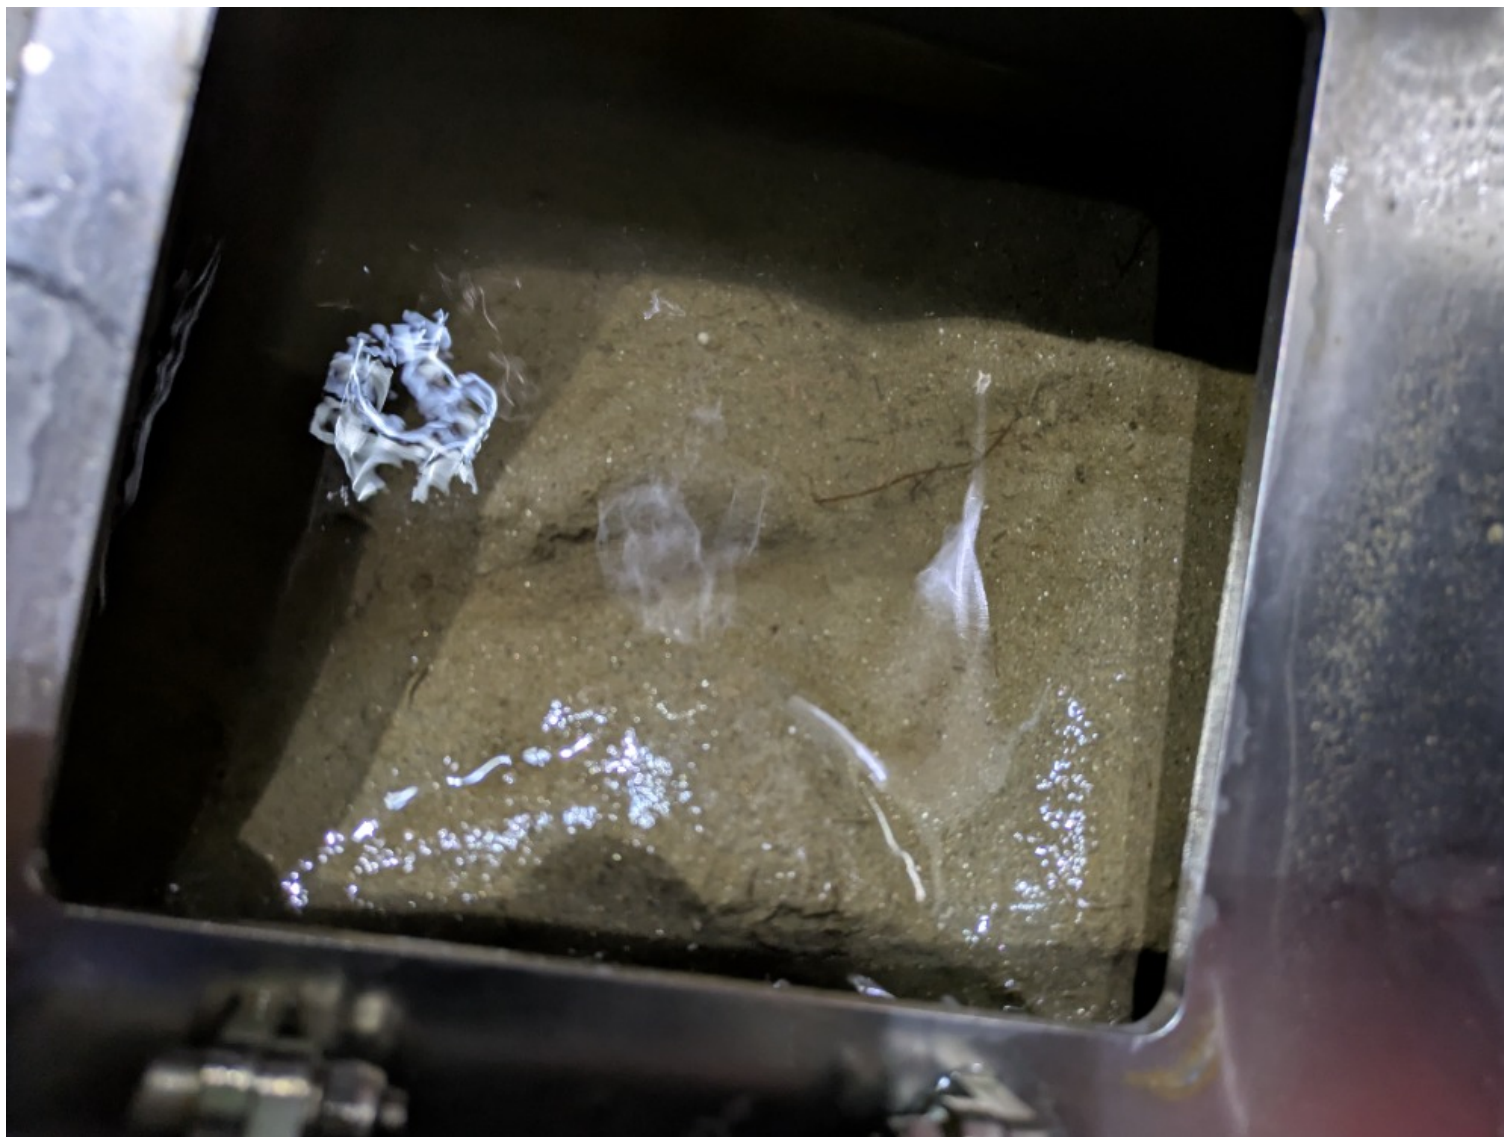
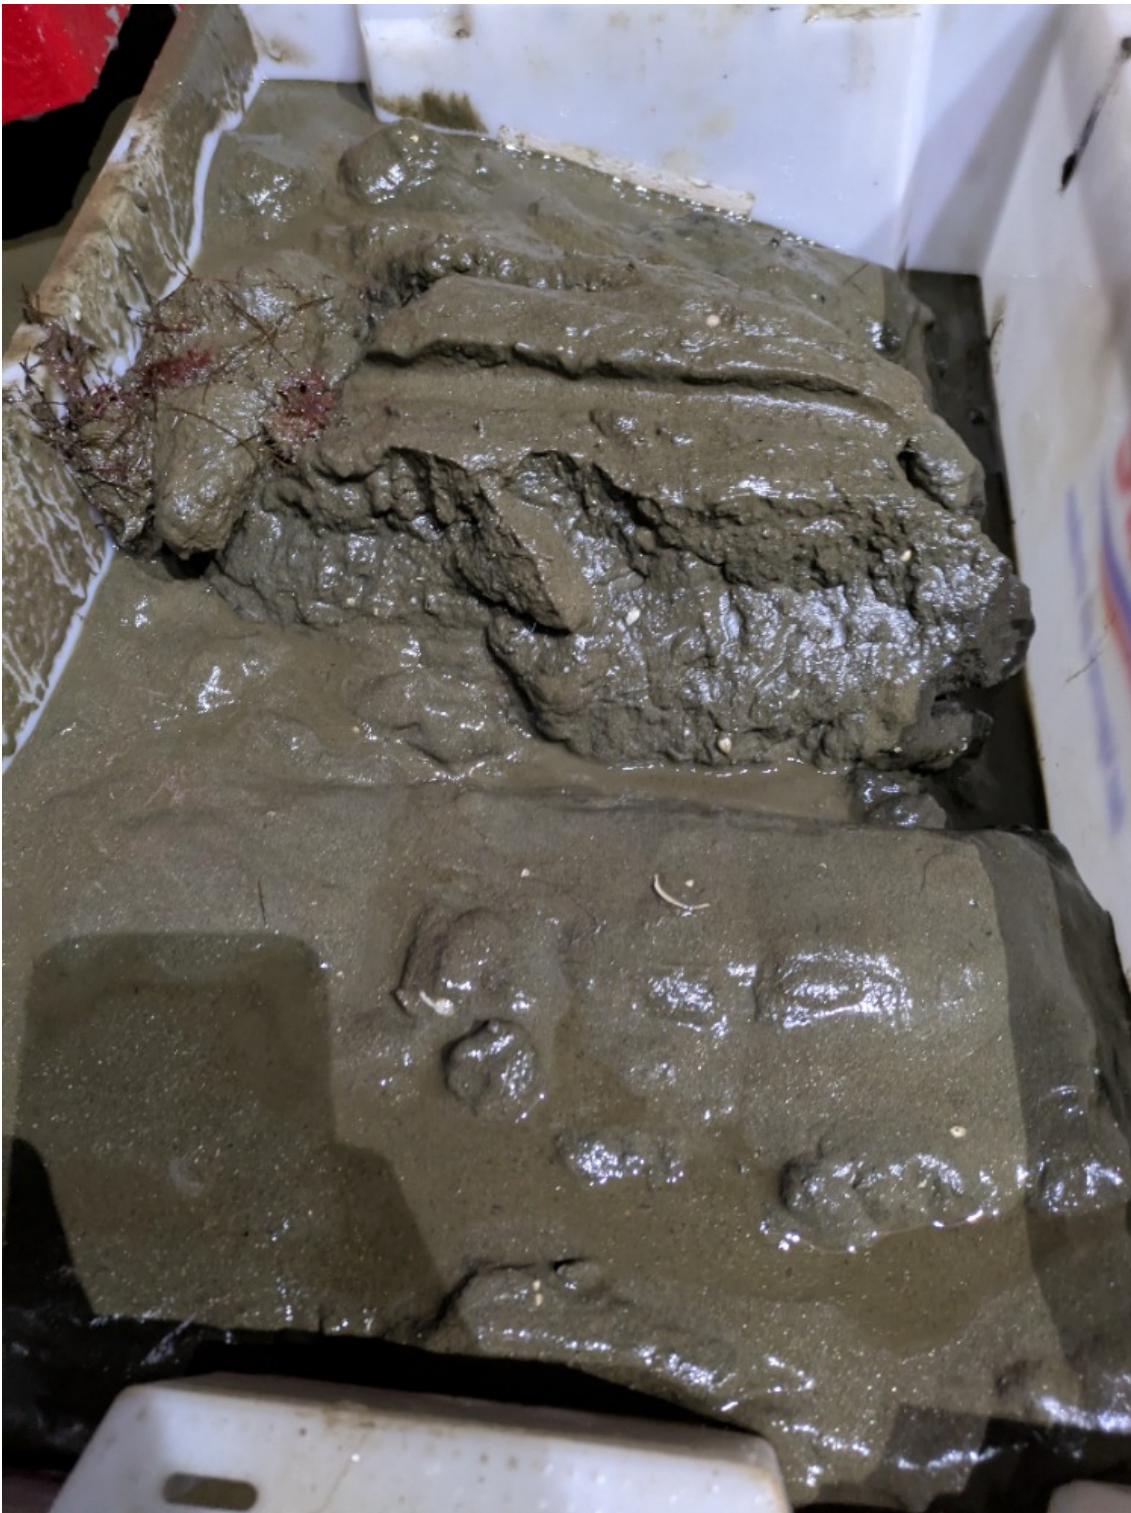
Navn: Prøve 3
Temakode: 472
Objekttype: Prøvetaking
Beskrivelse:
Objekt koordinater: X: 7807191.610, Y: 299000.280
Opprettet av: buk
Opprettet: 23.12.2024 09:08
