# Søknad om tillatelse til deponi for rene masser

## Prosjekt E6 Ranheim - Værnes

Søknad om tillatelse til etablering av deponi M3,  
Trondheim kommune

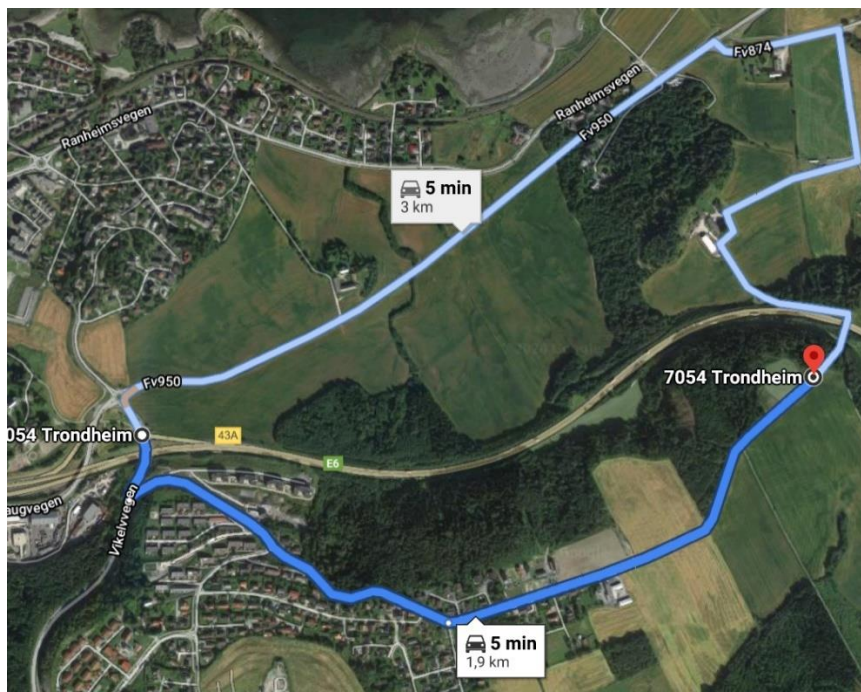
**Figur 3: Kart som viser transporttrasé til deponi M3 fra Fykenvegen. Kilde: Acciona.**

Transport inn til deponiet vil være via Fykenvegen og videre på en ny adkomstvei som skal bygges, som vist i figur 3 og 4. En bulldoser vil benyttes til å fordele massene i deponiet. På sitt meste vil det være én lastebil inn til deponiet hvert fjerde minutt.

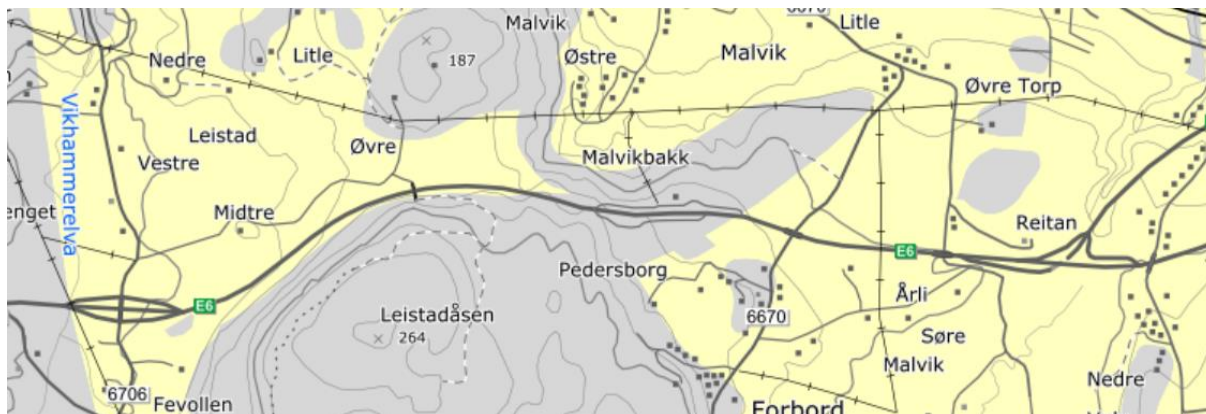
Figur 51: Utsnitt fra aktsomhetskart for radon [13] i dagsone 2. Gult: moderat til lav risiko. Grått: usikker risiko.

Ifølge aktsomhetskartet for uran i figur 51 er risikoen for radon moderat til lav og usikker. Uraninnholdet i steinprøvene varierer mellom 1,6 – 5,8 mg/kg. Basert på disse resultatene regnes potensialet for radonproduksjon i dagsone 2 å være lavt.

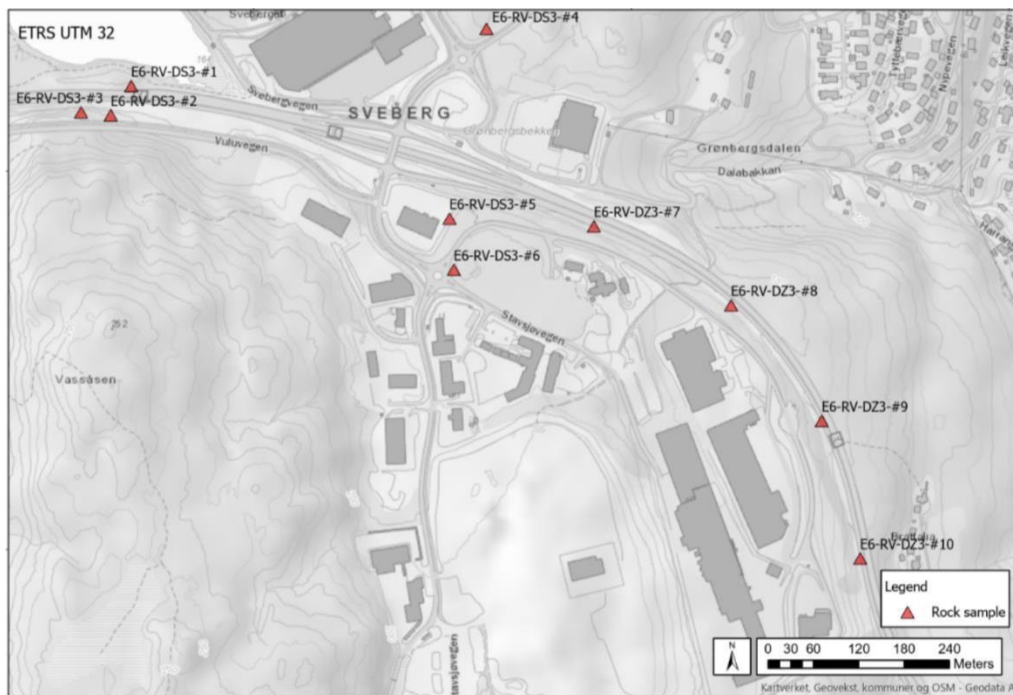
Figur 60: Kartet viser hvor steinprøvene er hentet ut i dagsone 3.

Fra dagsone 3 er det hentet ut 10 steinprøver. Langs traséen til Stavsjøfjelltunnelen er det også hentet ut 10 steinprøver. Plasseringen av disse finnes i figur 60 og figur 61. Beskrivelse av hver prøve med bilde og koordinater finnes i vedlegg 2.

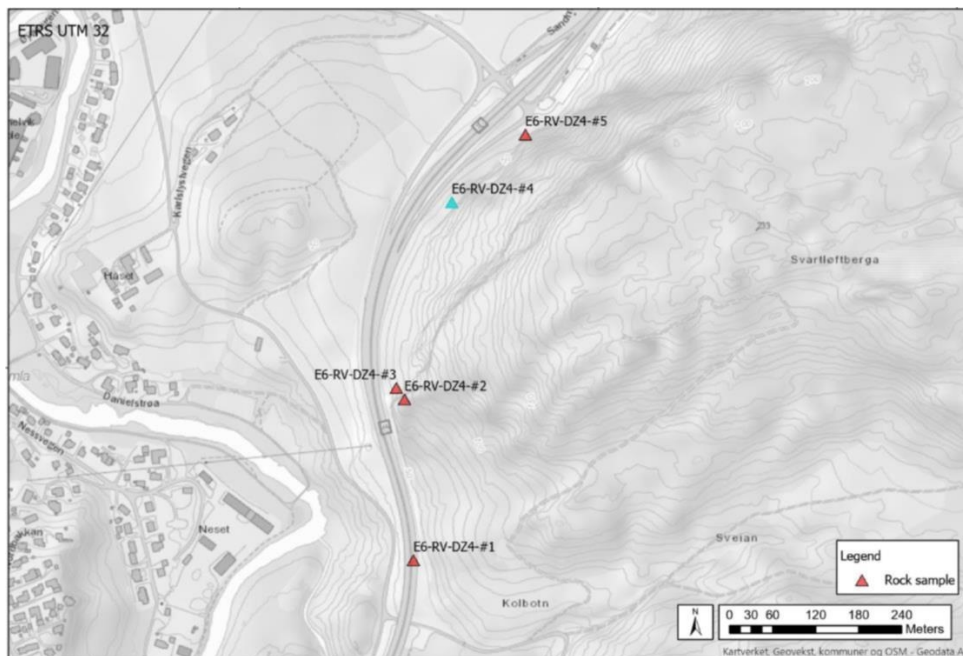
Figur 72: Plassering av steinprøver i dagsone 4.

I dagsone 4 og 5 er fem steinprøver hentet ut, og figur 72 viser hvor prøvene er tatt. Beskrivelse av hver steinprøve med koordinater og bilde finnes i vedlegg 2.

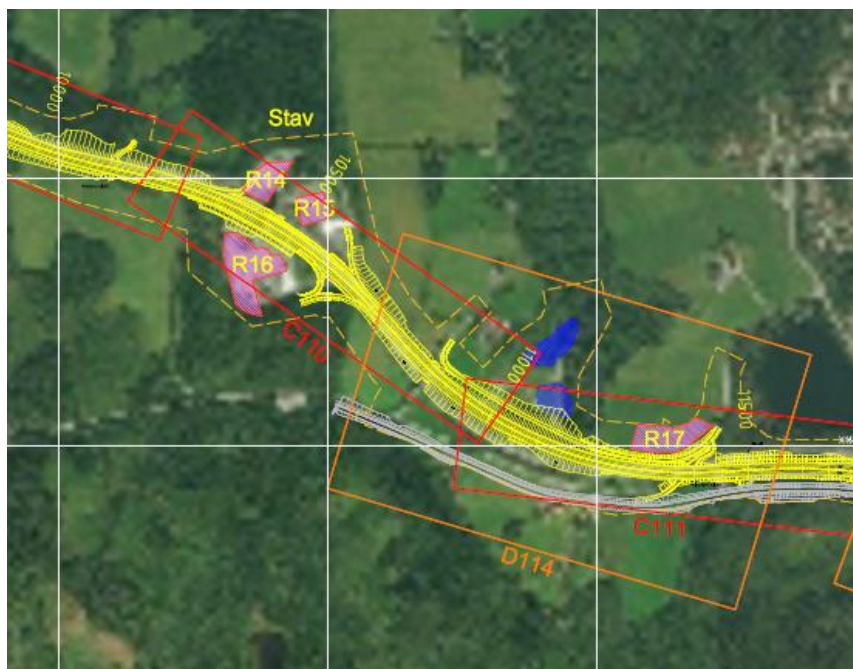
Figur 81: Utsnitt fra tegning E6RV-MUL-RD-DRB-CA#00-0002. Riggområder som er angitt ved Stav hotell skal ikke benyttes.

Stabiliserende tiltak skal utføres øst for Stav hotell og i Brattalia. Det planlegges flere riggområder ved vestsiden av Stavsjøfjelltunnelen og på Stav. Ved Stav hotell er flere riggområder tegnet inn, men disse vil sannsynligvis ikke bli tatt i bruk. Planlagte terrenginngrep er illustrert i figur 81 og figur 82.
