# Prosjektbeskrivelse for Åbbortjennmyra

For gjennomføring av restaurering

## Åbbortjennmyra

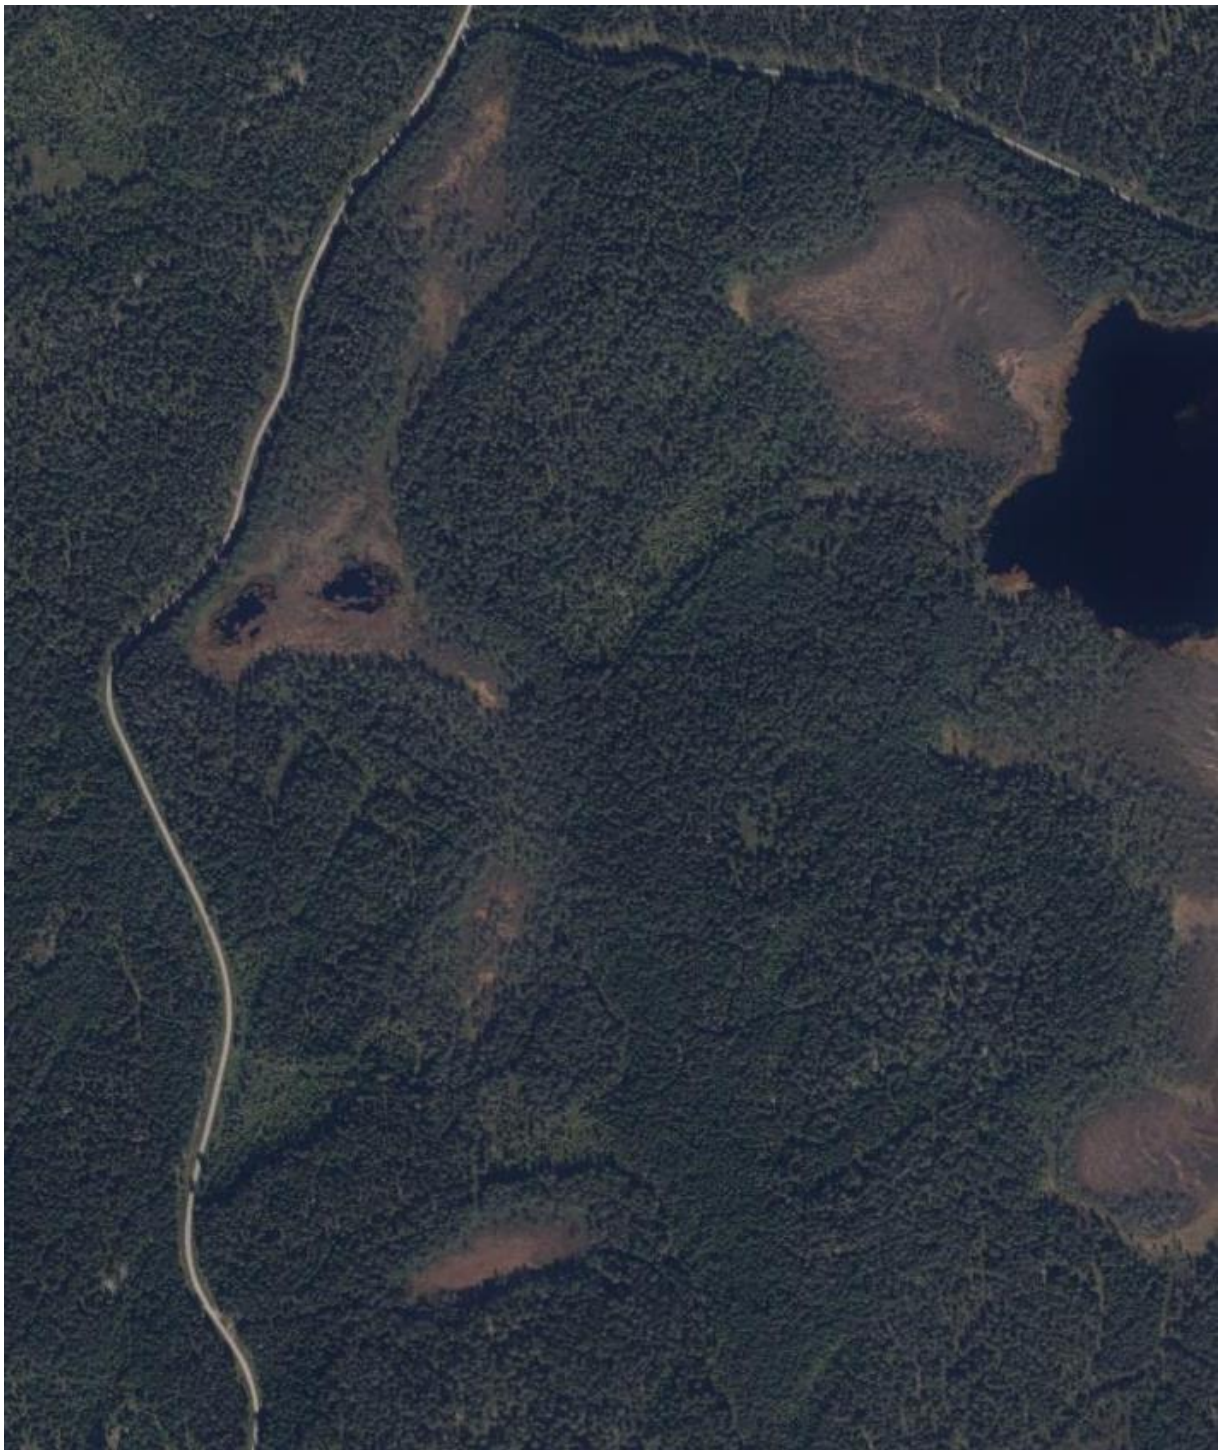
*Figur 3: Åbbortjennmyra i 2022.*

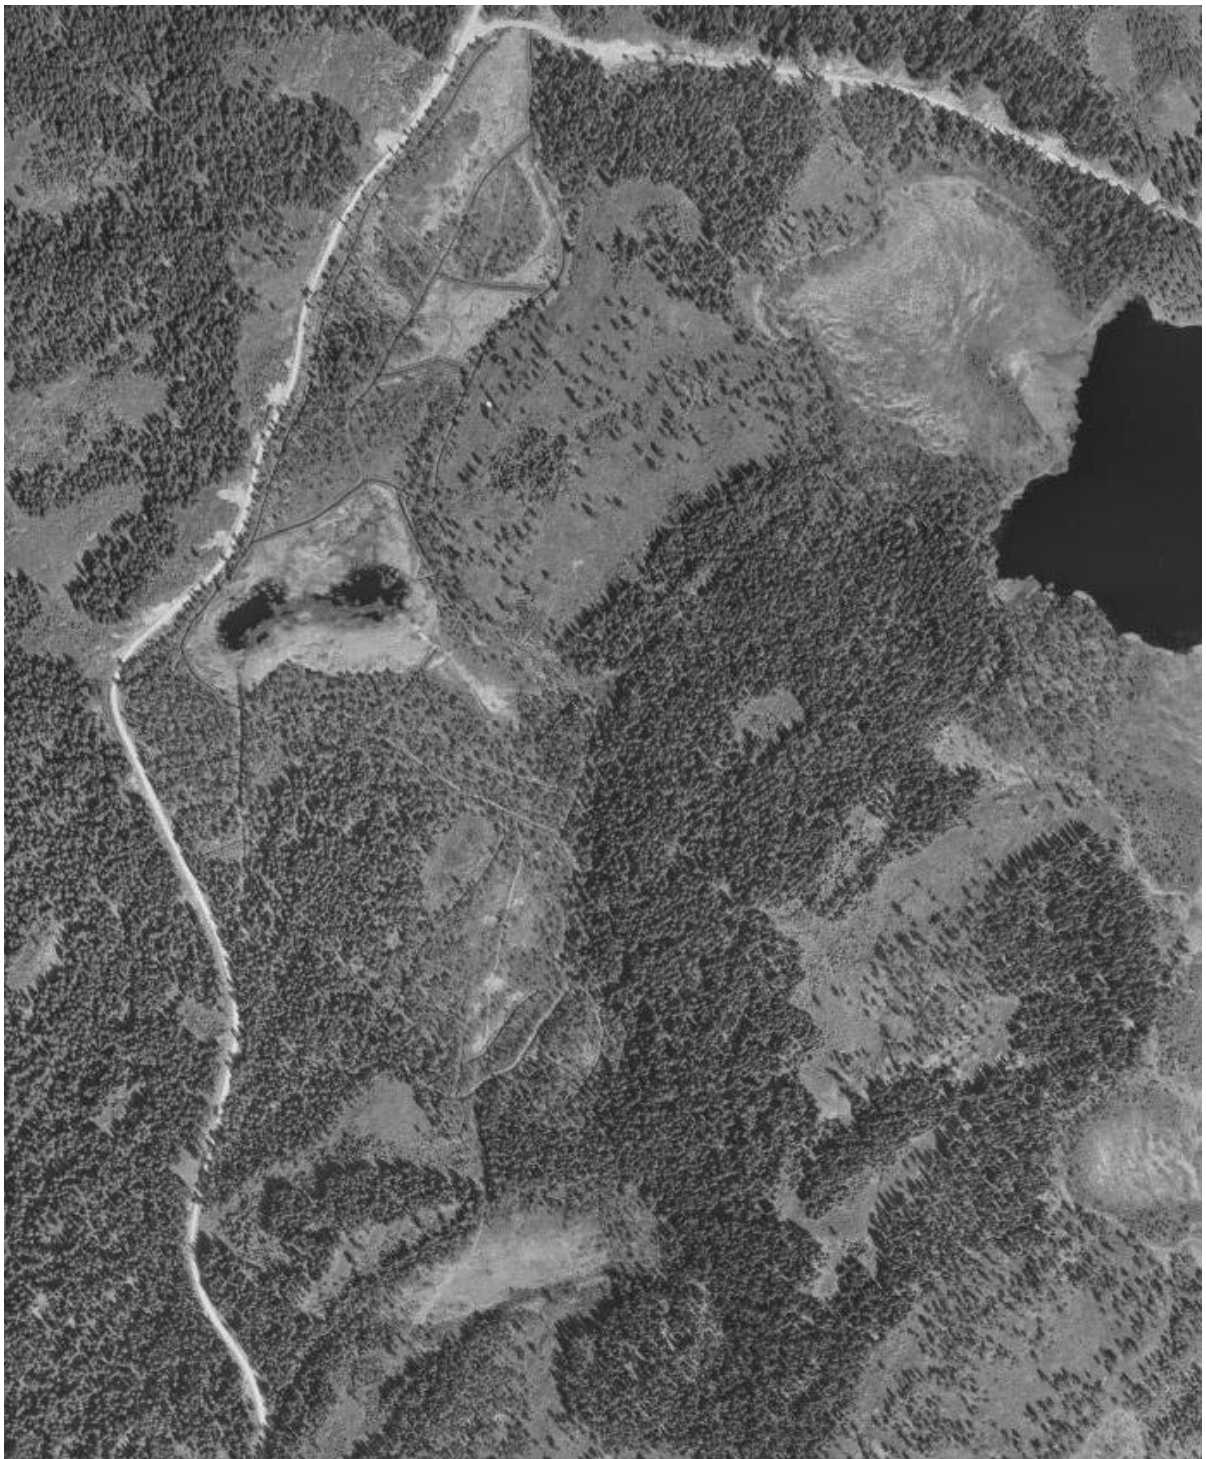
*Figur 4: Åbbortjennmyra i 1966, grøftene er synlige.*
