Statsforvalteren i Innlandet

# Prosjektbeskrivelse for Lindmyra

For gjennomføring av restaurering

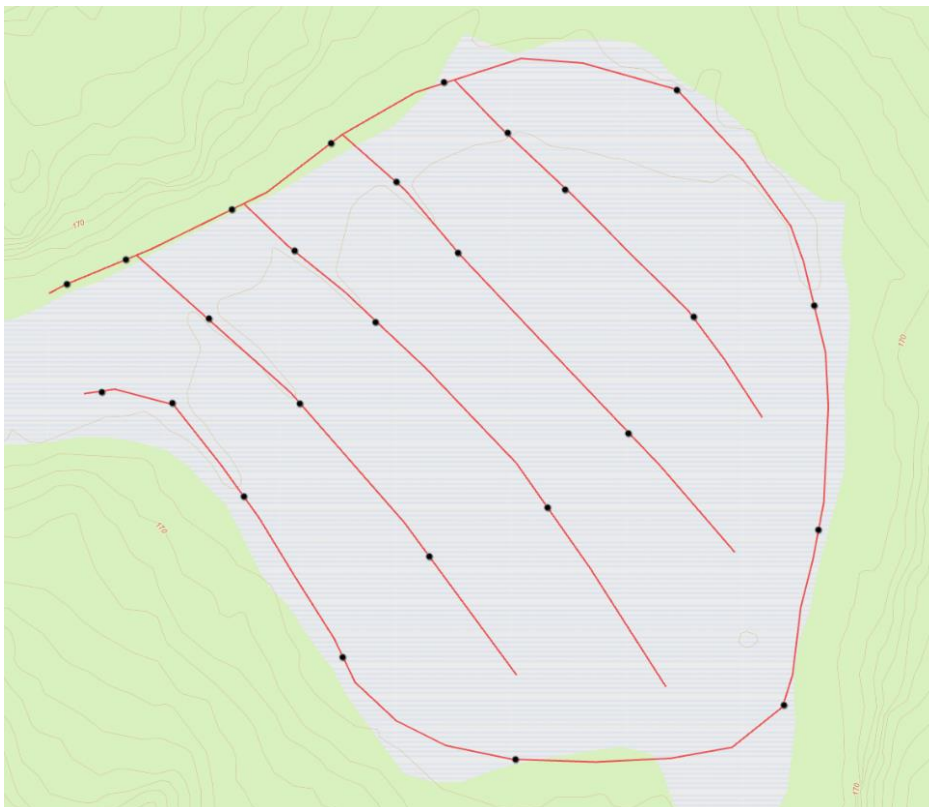
Figur 5: Demningene som skal lages på Lindmyra, vist med sorte prikker.

Det skal bygges demninger ved bruk av stedeagne torvmasser (figur 5). Oppå demningene skal det plastres med toppvegetasjon. Demningene bygges i henhold til oppmerking i felt og appen Field Maps. Demningene skal normalt være horisontalt rette, og toppen (uten toppdekke) skal ligge minimum 40 cm over det som må forventes å bli ny vannstand. Demningens lengde og bredde må vurderes i felt for hver enkelt demning. Mellom demningene skal grøftene undergraves og dermed fylles med rester fra gammel grøftevoll og vegetasjon som står langs grøftevollen (figur 6). Grøftene fylles i sin helhet igjen med angitt materiale, dersom det er tilstrekkelig med masser tilgjengelig. Det skal ikke lages uttakshull og hentes torv for å fylle igjen grøfta mellom demningene.
