Statsforvalteren i Innlandet

# Prosjektbeskrivelse for Orremyra

For gjennomføring av restaurering

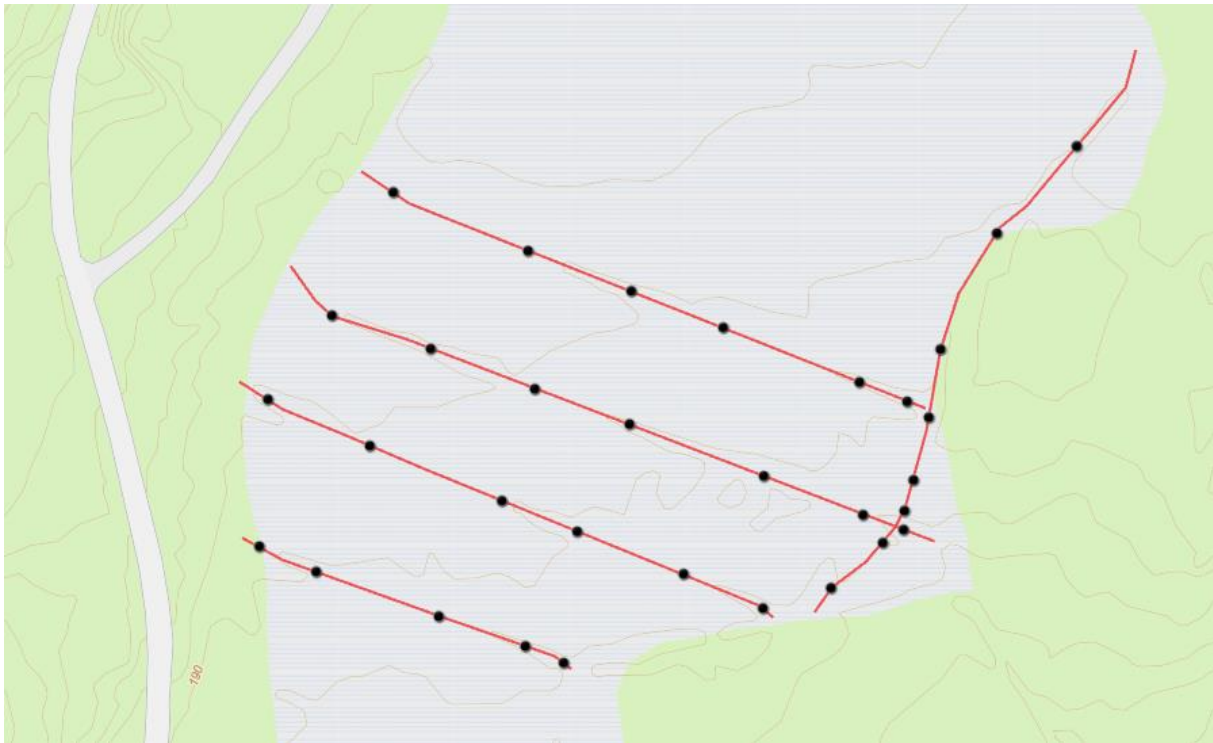
Figur 5: Demninger som skal lages på Orremyra, vist med sorte prikker.

Det skal bygges demninger ved bruk av stedegne torvmasser (figur 5). Oppå demningene skal det plastres med toppvegetasjon. Demningene bygges i henhold til oppmerking i felt og appen Field Maps. Demningene skal normalt være horisontalt rette, og toppen (uten toppdekke) skal ligge minimum 40 cm over det som må forventes å bli ny vannstand. Demningens lengde og bredde må vurderes i felt for hver enkelt demning. Mellom demningene skal grøftene undergraves og dermed fylles med rester fra gammel grøftevoll og vegetasjon som står langs grøftevollen (figur 6). Grøftene fylles i sin helhet igjen med angitt materiale, dersom det er tilstrekkelig med masser tilgjengelig. Det skal ikke lages uttakshull og hentes torv for å fylle igjen grøfta mellom demningene.

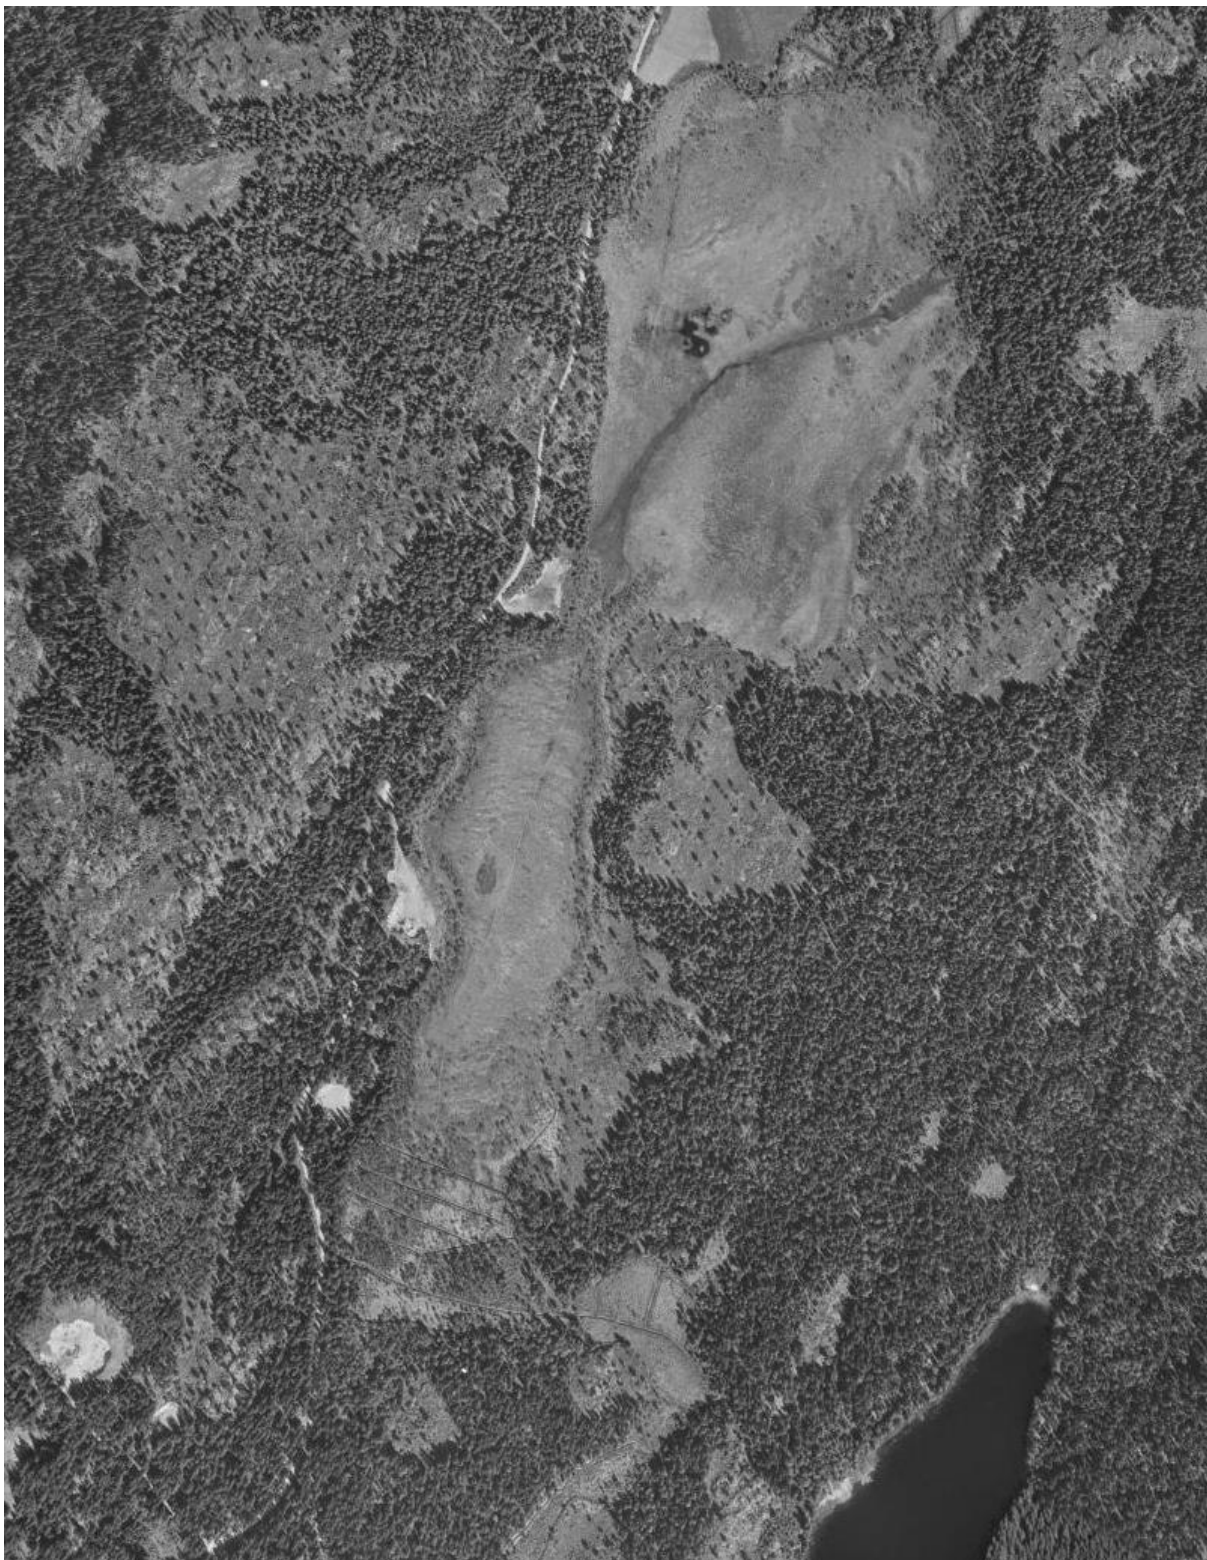
*Figur 8: Hele Orremyra i 1966. Grøftesystemet i sør er tydelig.*
