**Vurdering av tiltak i hht
Naturmangfoldloven §§ 8-12**

*i forbindelse med etablering av
småbåthavn og naust ved Purkskaget*

Oppdragsgiver
Havnago AS

Rapport nr.
102052-01-000

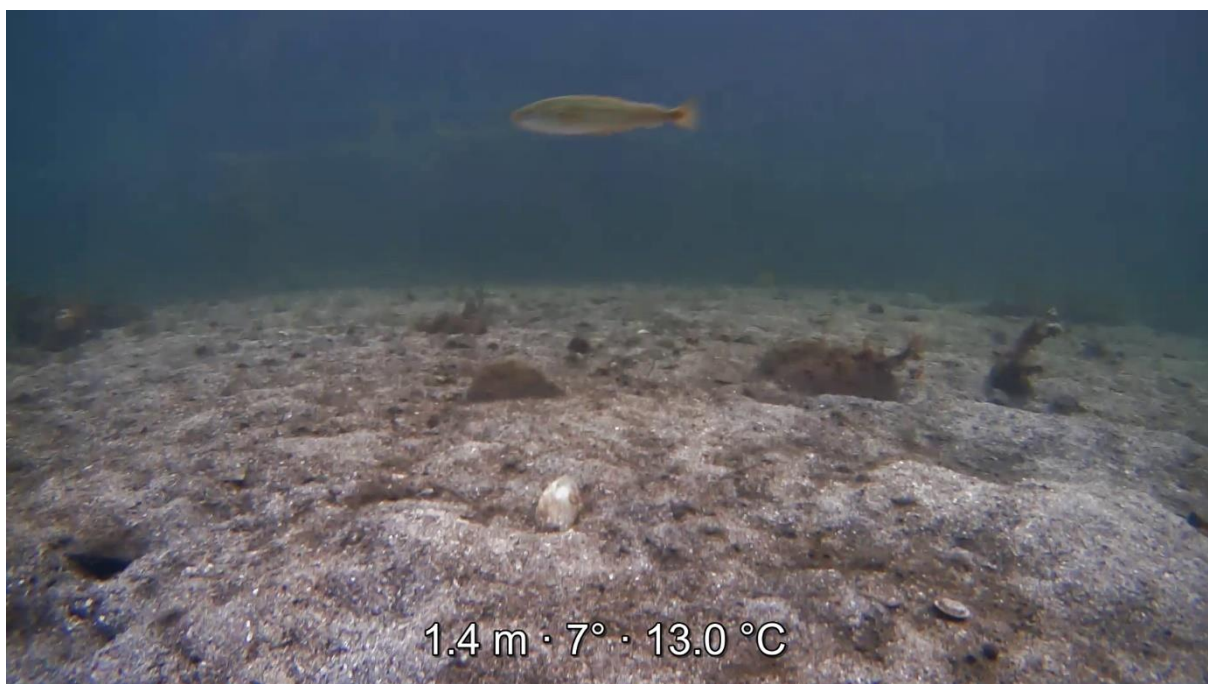
Figur 15. Stedvis kunne det være lysere og mindre sedimentering. Spesielt var det lyst sediment nærmest moloåpningen.

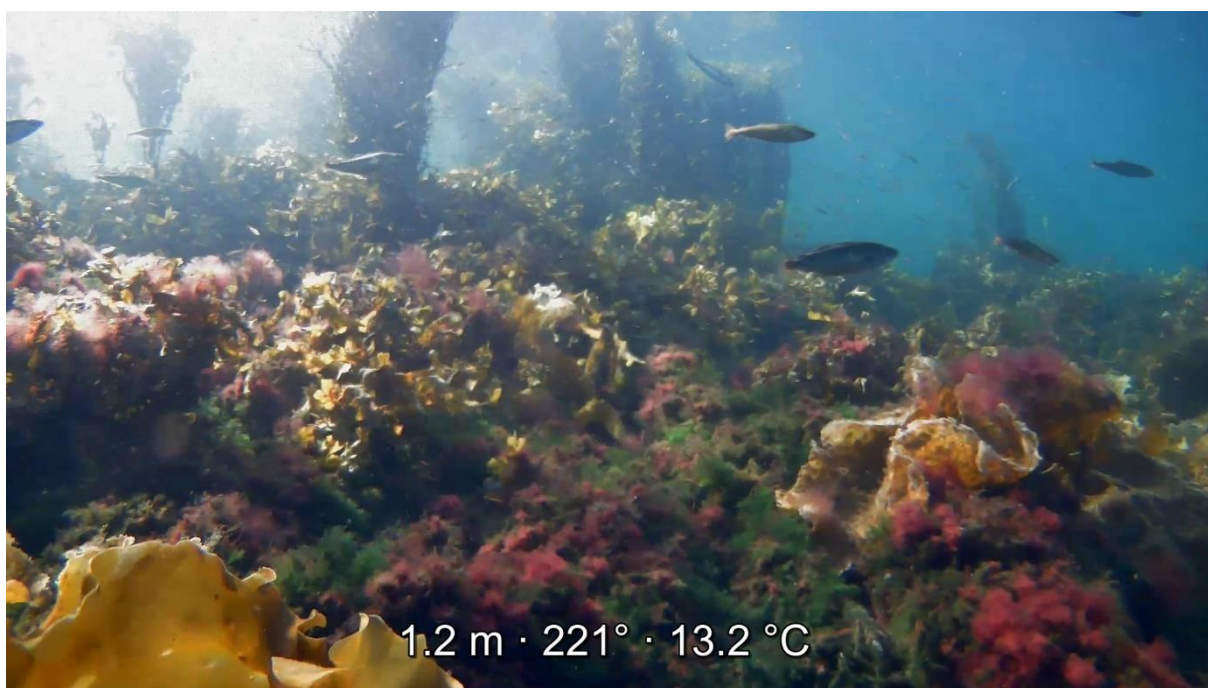
Figur 17. Grunnere og nærmere strandlinjen var det som regel klarere vann, mindre sedimentering og flere ulike algeforekomster, men likevel med en del påvekst (epifytter).

Nærmest land var det hardbunn av stein (kunstig/naturlig) og berg. Nærmere overflaten var det som regel tettere forekomster av alger uten like stor grad av påvekst (epifytter) eller sedimentering. Vannet var også klarere, så det er nok en større utskifting av overflatevann.

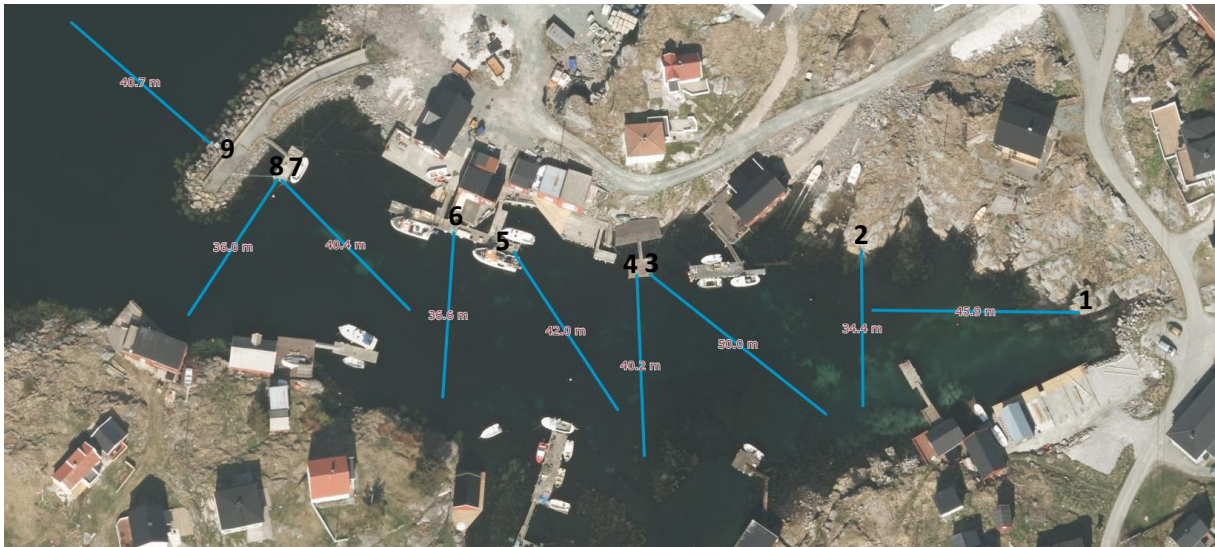
Figur1. Planlagte transekter for naturtypekartlegging ved Purkskaget.

Batterikapasitet ca. 1t og 40 min. = ca. 10 min. per transekt. ROV som ble brukt (BlueEye) har en kabellengde på 75 meter. Rekkevidde avhenger dermed av dypet. På vei til å bli høyvann på torsdag.

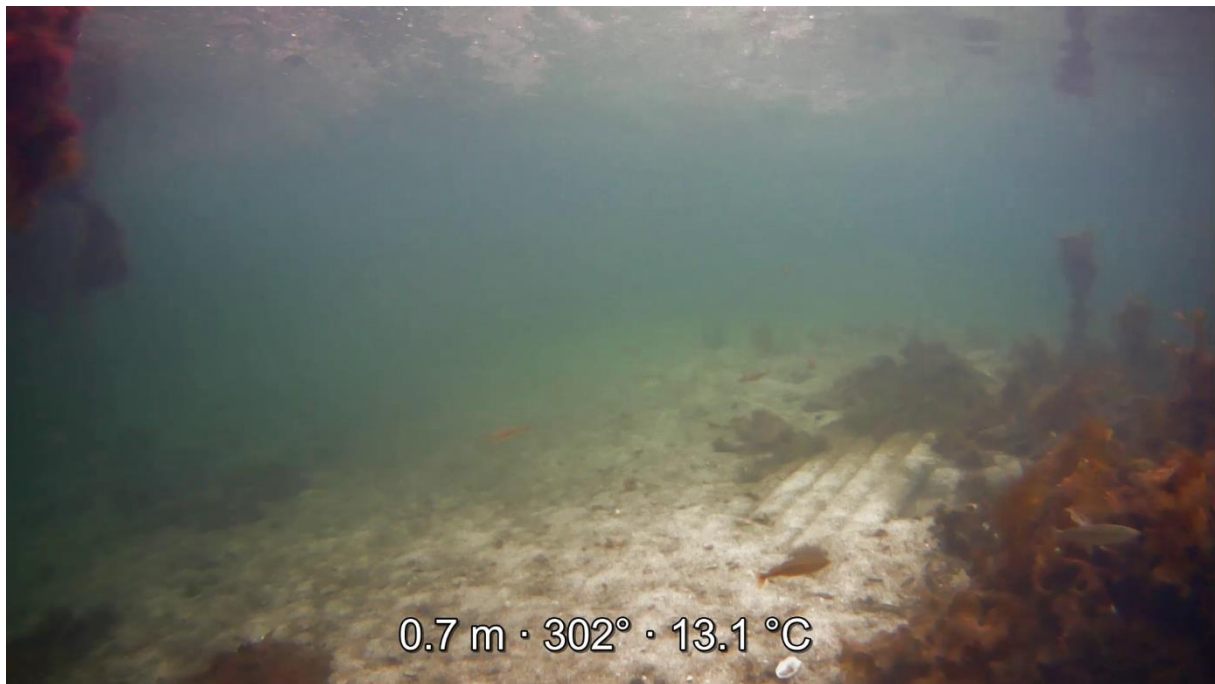
Figur 2. Ved flytebyggen nærme land var det ulike makroalger med en del påvekst (epifytter). Mykere sjøbunn bestod av skjellsand med varierende mengder finsediment oppå. En del småfisk (sei m.m.) ble registrert i området. Noe avfall ble også registrert (se «plankestrukturen» i bildet).

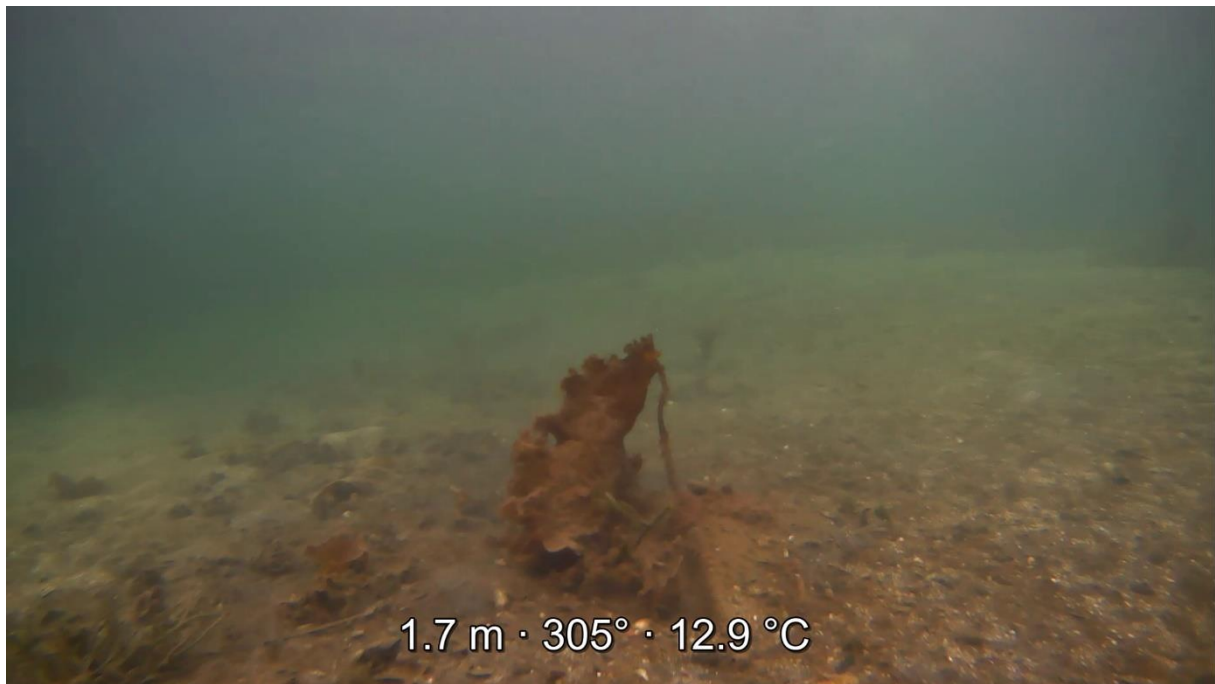
Figur 4. Skjellsand med et brunlig dekke. Ett individ av sukkertare har mindre påvekster og tegn til sedimentering.

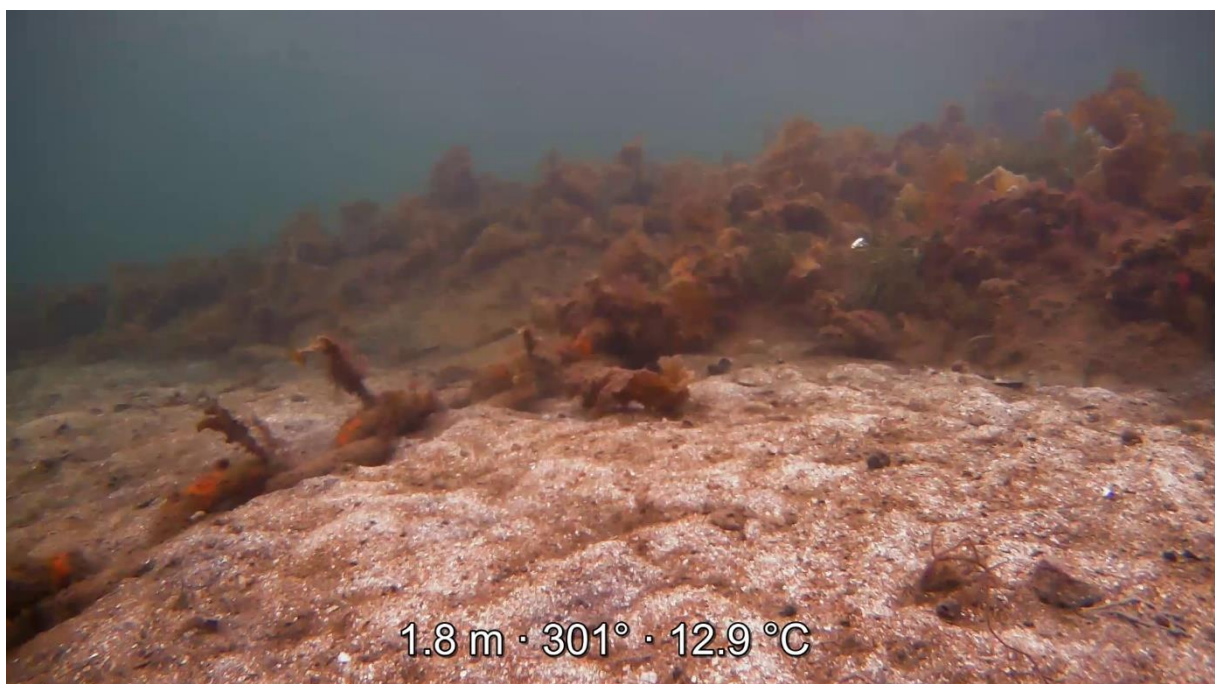
Figur 5. Kjetting i enden av transektet (antagelig fra flytebryggen) og et tarebelte. Tarebeltet bestod i stor grad av sukkertare, men med innslag av flere ulike grønn-, brun- og rødalger med en del påvekst og tegn til sedimentering.

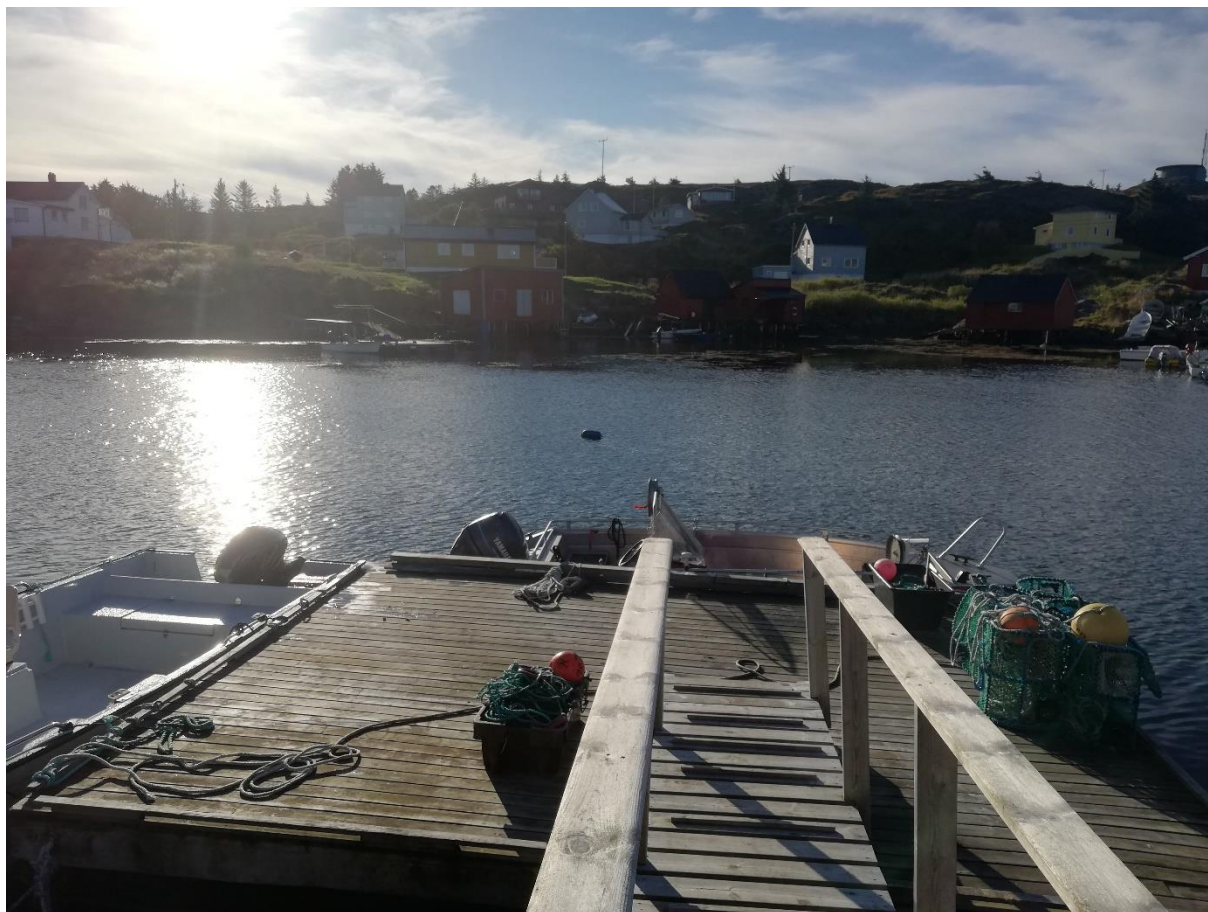
Figur 17. Transekt 4 hadde samme utgangspunkt som transekt nr 3, men gikk rett over til andre siden av bukten.

Transektet hadde samme utgangspunkt som transekt nr 3, men gikk rett over til andre siden av bukten. Dypeste punkt var omtrent midt i transektet på rundt 4.2 meter (figur 17-22).

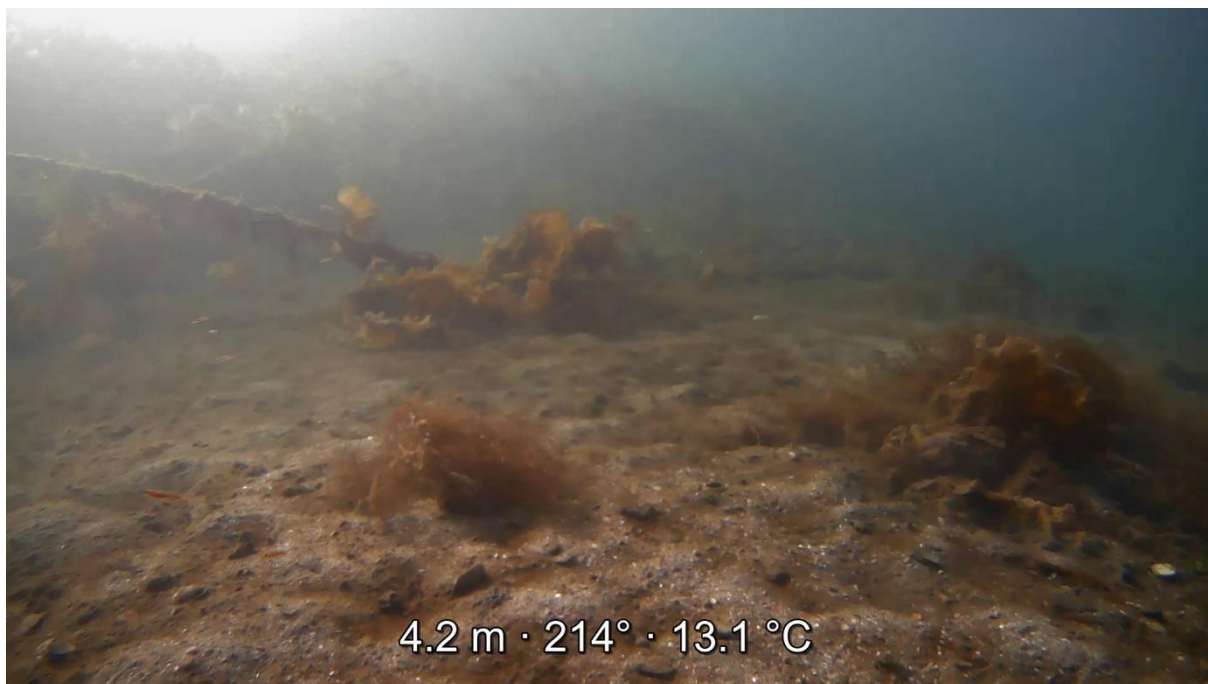
Figur 20. Omtrent midt på var det litt mindre partikler, men en del tau og annet som det voks alger på.

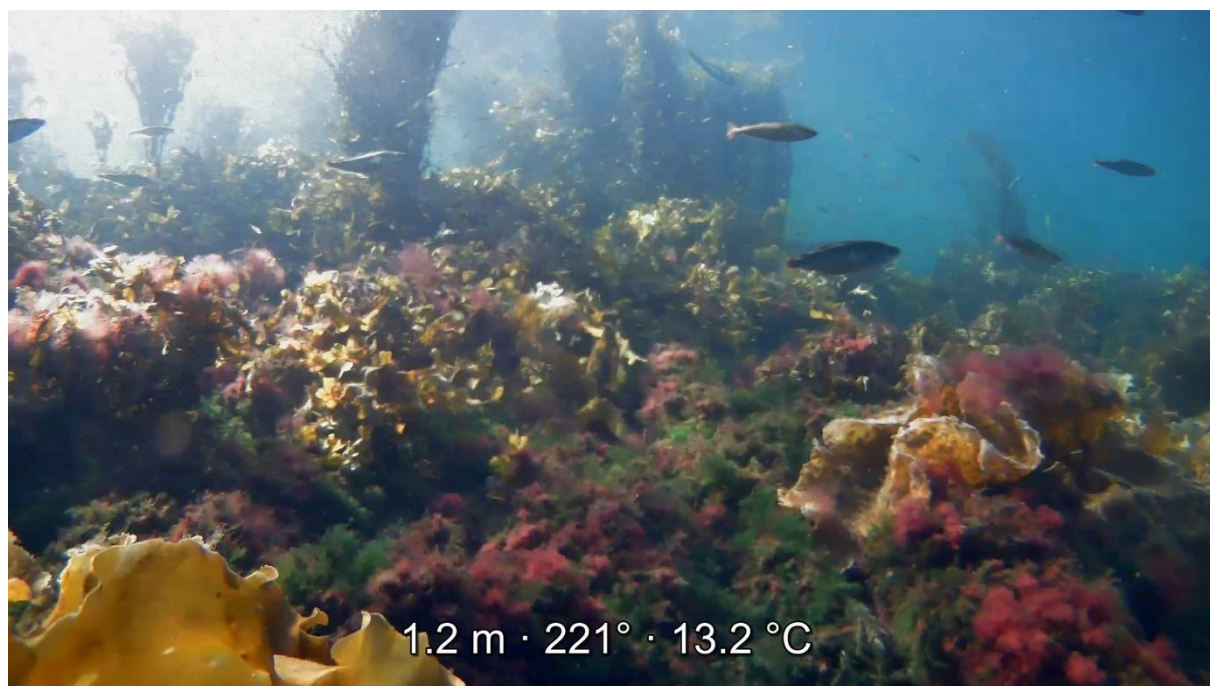
Figur 22. Ved «foten» nærmest land er det en del partikulært materiale, mens lengre oppe (grunnere vann) var det friskere algeforekomster

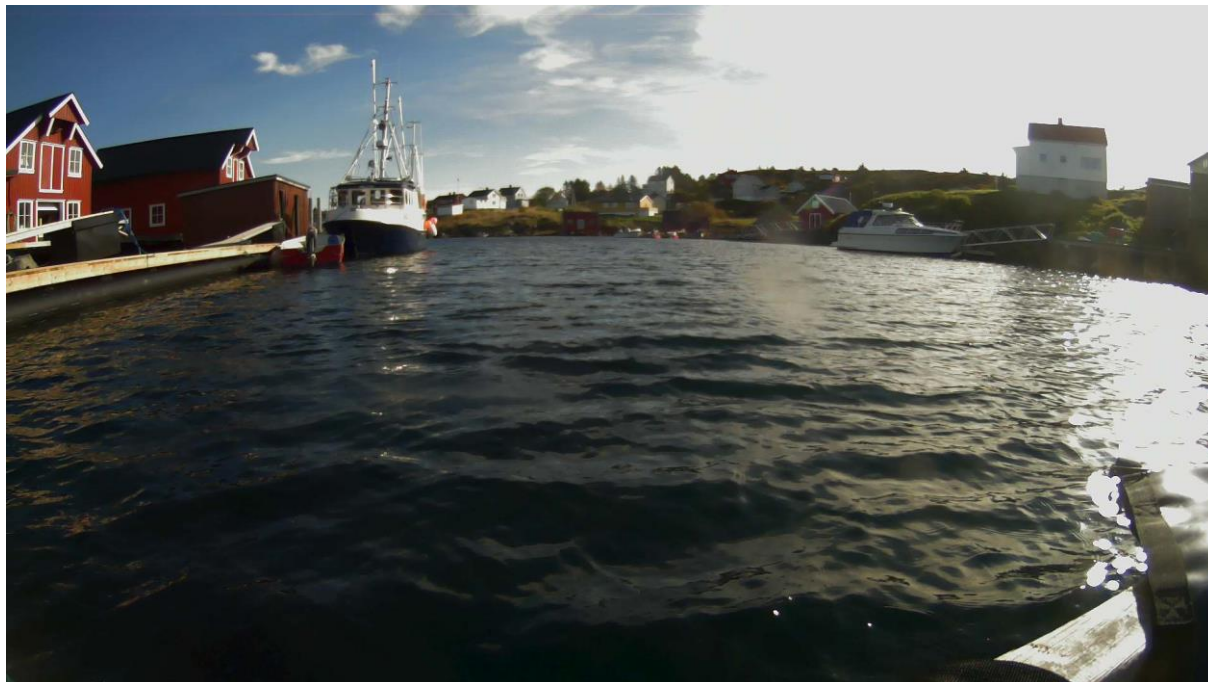
Figur 23. Transekt 5 gikk fra en flytebrygge og filmet innover i bukten, i retning mot transekt 4.

Transekt 5 gikk fra en flytebrygge og filmet innover i bukten, i retning mot transekt 4. Det dypeste området var på omtrent 4.4 meter (figur 23-28).

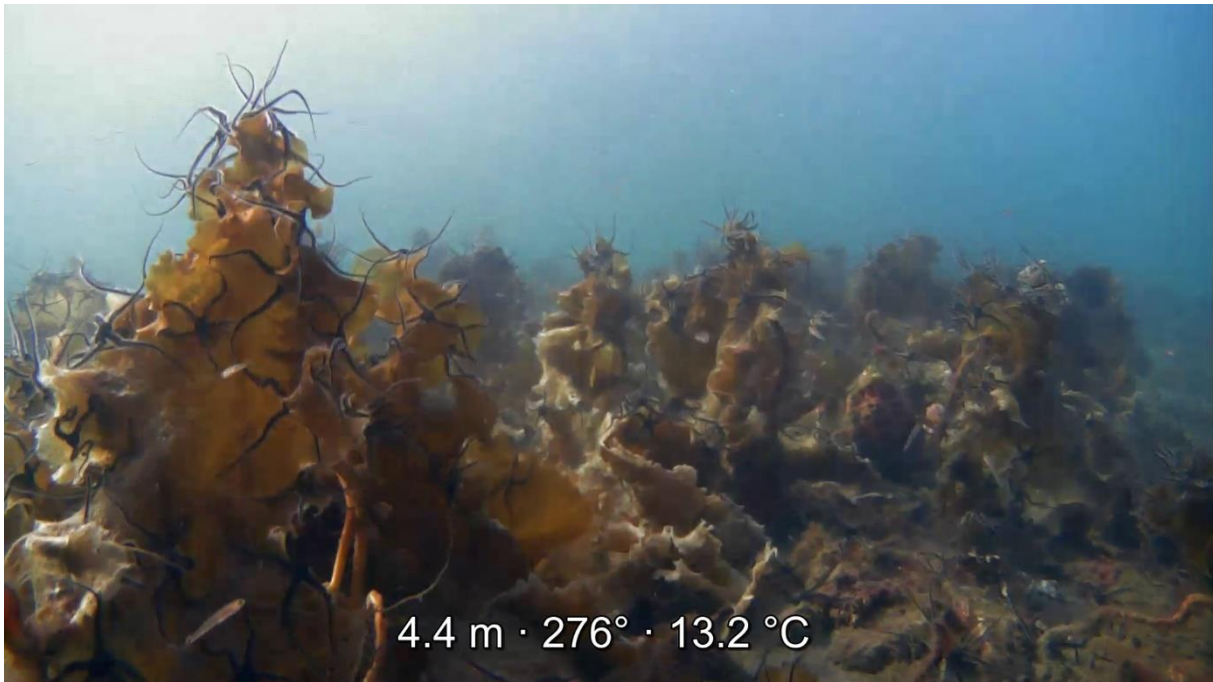
Figur 31. Tarebeltet observert fra avstand i figur 30 er her nærmere og er tydelig dominert av slangestjerner.

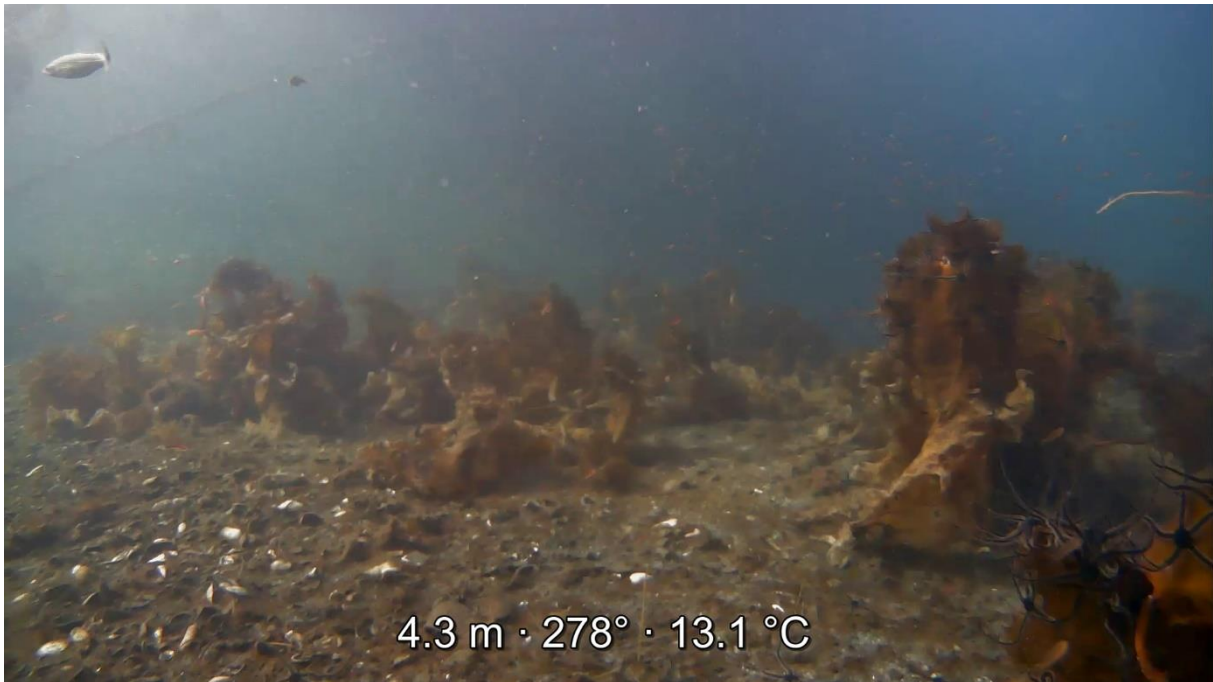
Figur 33. Nærmer seg motsatt side av bukten. Her er det mye skjellrester og fortsatt en del slangestjerner.

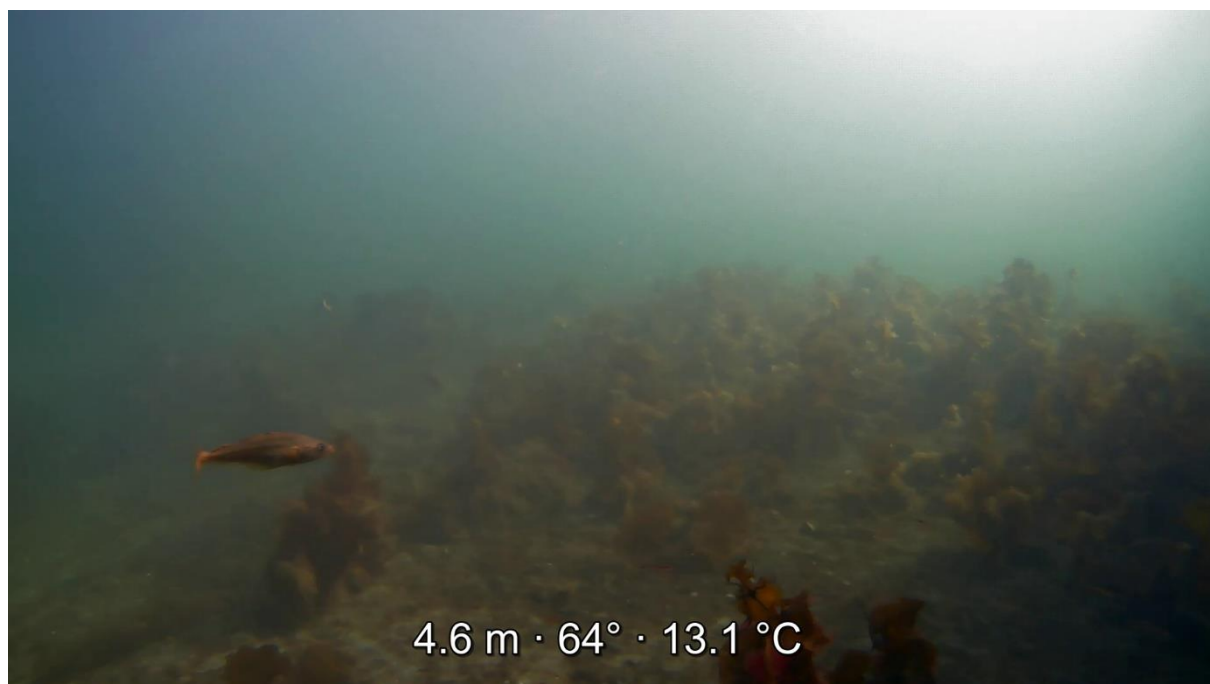
Figur 39. Lengre innover øker mengden finpartikler.

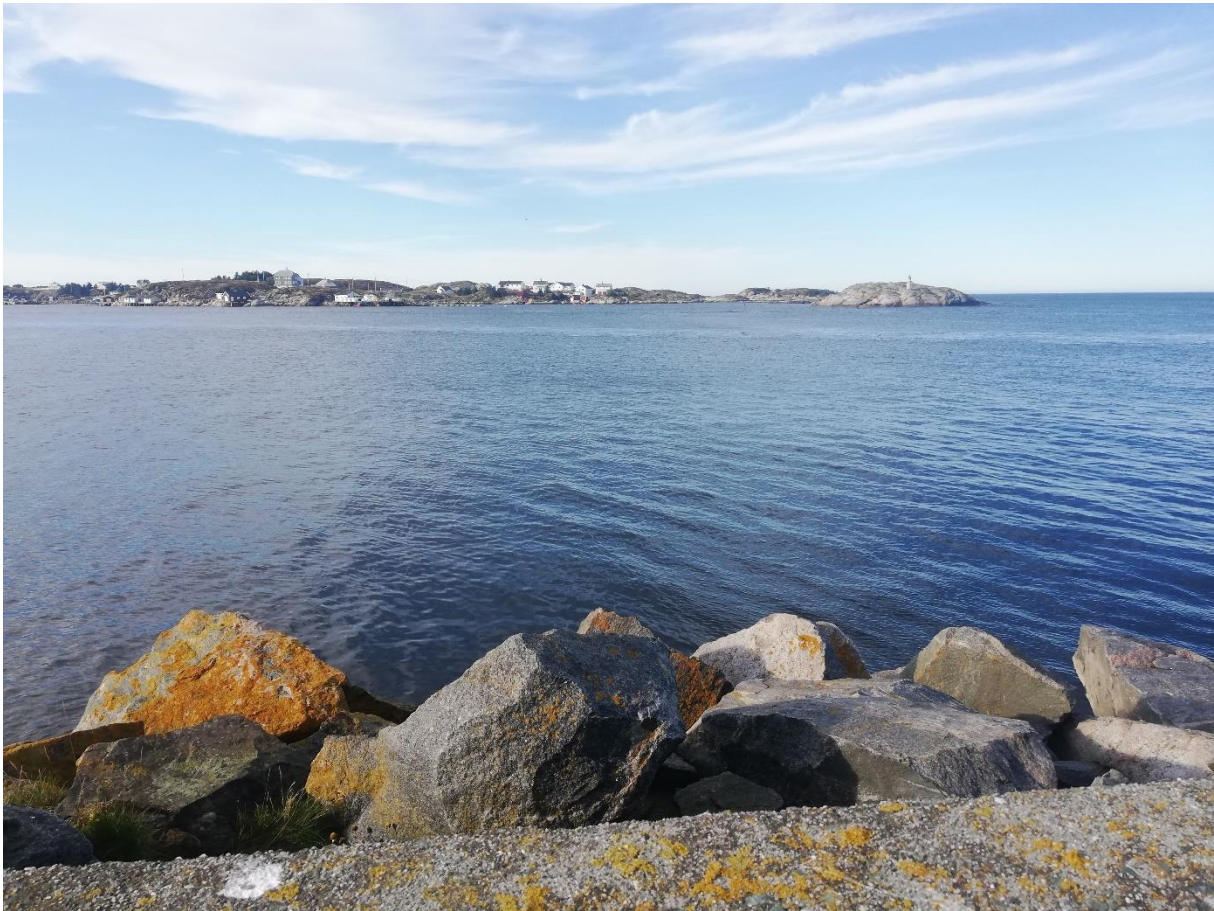
Figur 44. Startposisjon for transekt 9 med utsyn over mer åpne farvann i retning Geitøya.

Forholdene utenfor moloen ble undersøkt med ett transekt ned til 7 meters dyp (figur 44-46).

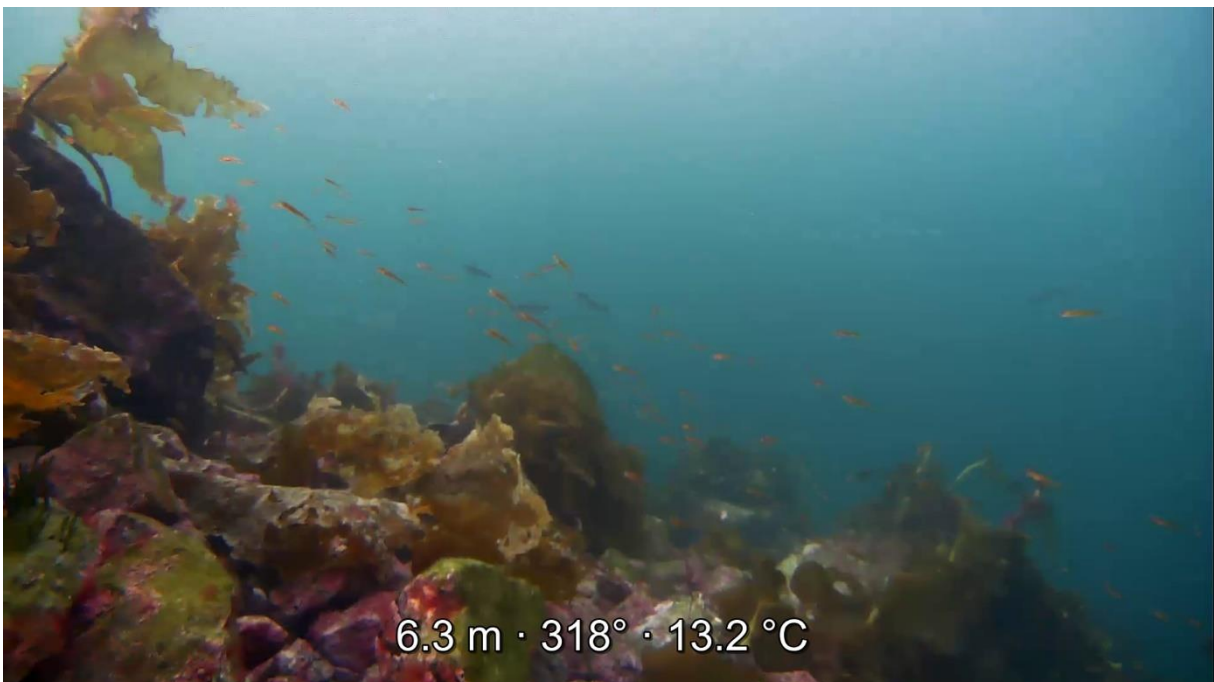
Figur 45. Renere vann og lite, men ikke helt fraværende partikulært dekke (lys sand) på bunnen. Noe slitte makroalger er observert med noe påvekst.
