Tittel: Servicekai Båtsfjord

Ny servicekai Båtsfjord Havn

Miljørisikovurdering

Miljøsaneringsbeskrivelse

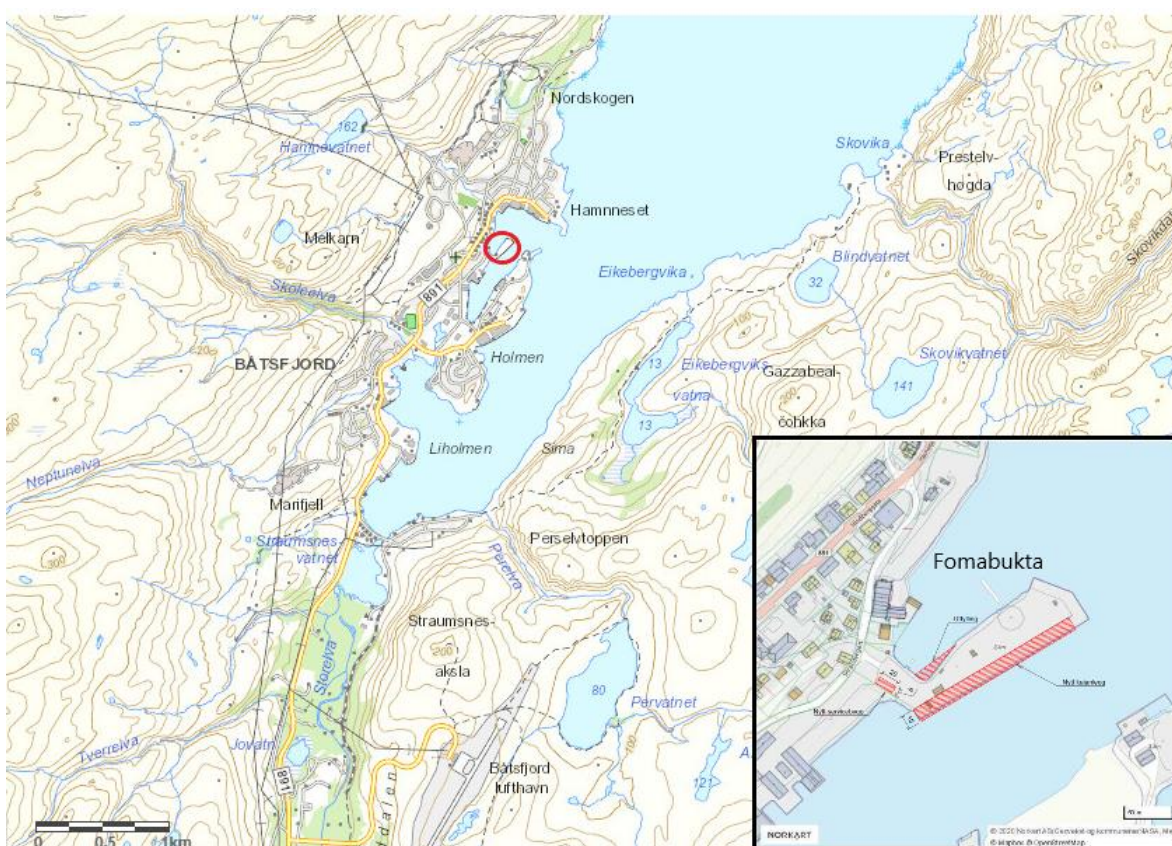
Figur 1: Oversiktskart med plassering av servicekaia i Båtsfjord havn (rød sirkel). Firkant i nedre høyre hjørne viser tiltaksområdet.

Båtsfjord Havns servicekai ligger i Båtsfjord indre havn (Figur 1) i Båtsfjord kommune. Kaia og havna har jevnlig anløp av båter, og er den havna i Finnmark hvor det landes mest fisk. Etter utfyllingen i havnen, gjennomført av Kystverket, er det skapt ustabilitet i den nåværende kaia. Den eksisterende steinskråningen står stedvis brattere enn 1:1,3 på grunn. Det bør derfor bygges opp igjen slik at det blir en stabil helning med erosjonssikring. Hvis det ikke gjøres tiltak, vil kaia falle sammen.

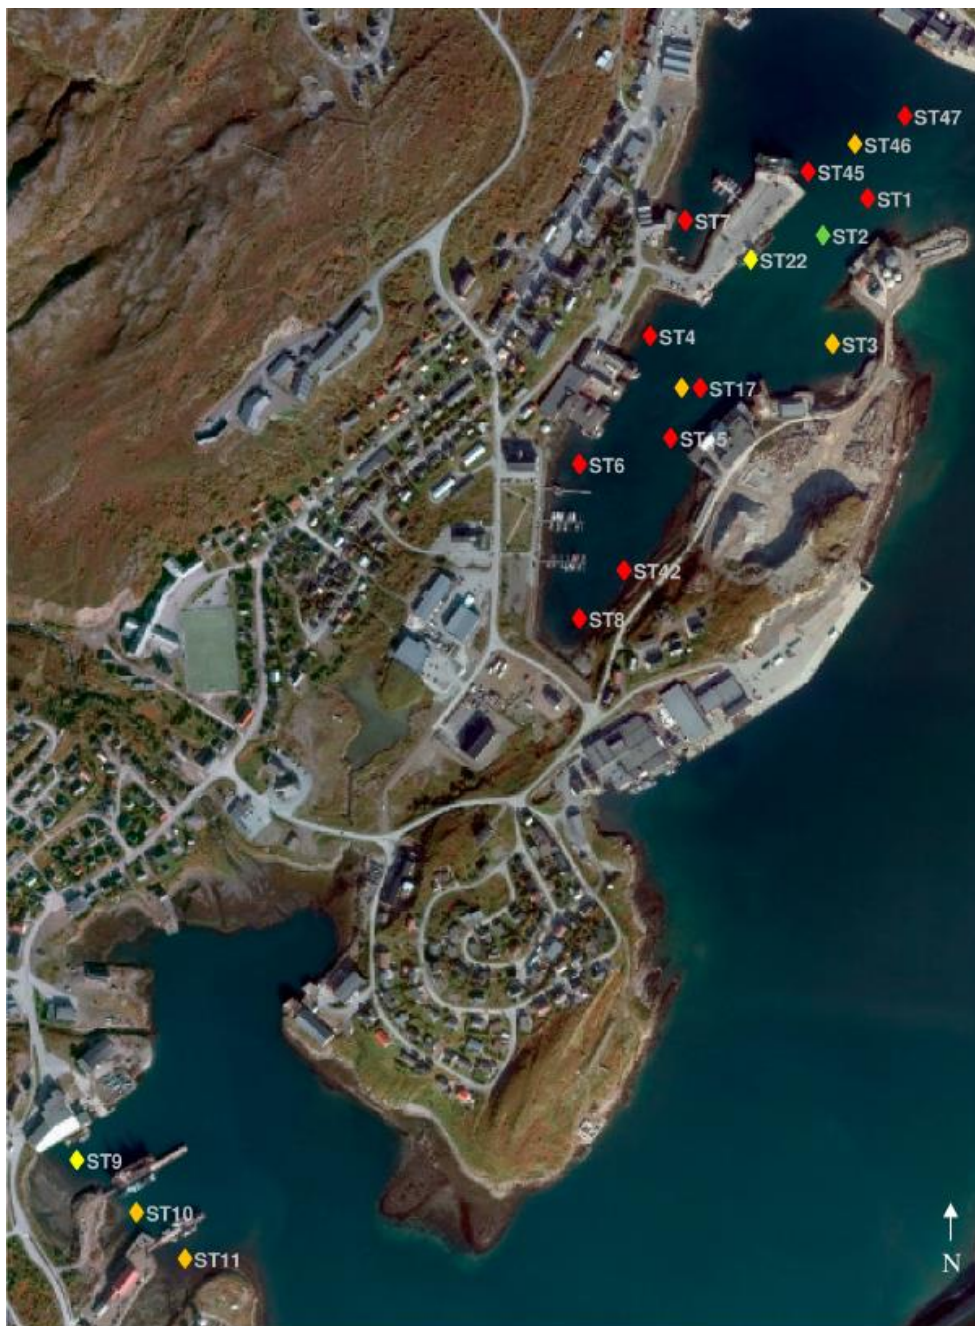
Figur 7: Bilde er hentet fra Multiconsult (2012). Prøvepunktene i Fomabukta med tilsvarende fargekode for høyest målte tilstandsklasse, hvor rød er tilstandsklasse V, se tabell 1.

Multiconsult gjennomførte sedimentundersøkelser av området i Fomabukta i 2012 i forbindelse med utdyping av farleden (Multiconsult, 2012), Figur 7.

Resultatene fra analysene viser dårlig tilstand i sedimentene med blant annet forhøyede nivåer av kobber, PCB 7, PAH16 og TBT. Området har etter undersøkelsene blitt mudret, og utdypet ned til kote -9,0 m av Kystverket. Forurenset sediment har i forbindelse med utdypingen blitt fjernet fra området. I undersøkelsene fra Multiconsult er det Stasjon 7, 22 og 45 som ligger nærmest de aktuelle tiltaksområdene. I Stasjon 7 er det påvist høye konsentrasjoner av TBT (Tilstandsklasse V), mens resten av miljøgiftene er innenfor tilstandsklasse I-II. I Stasjon 22 er det påvist TBT innenfor tilstandsklasse III, resten av miljøgiftene ligger innenfor tilstandsklasse I-II. I Stasjon 45 er det påvist konsentrasjoner av kobber i tilstandsklasse V og TBT i tilstandsklasse IV, resten av miljøgiftene ligger innenfor tilstandsklasse I-II.

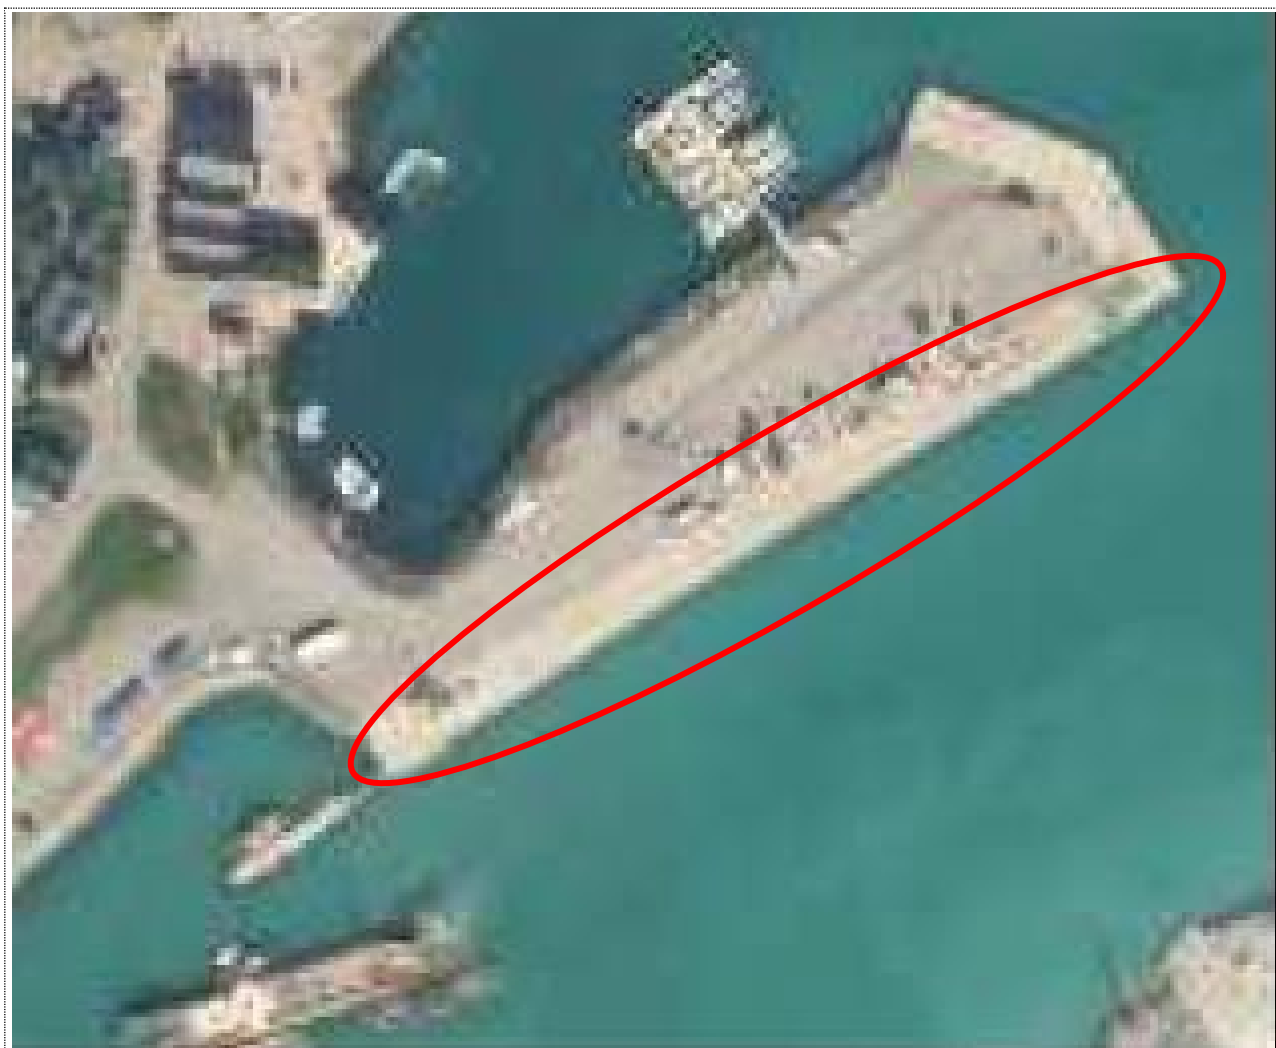
Aktuell del av kaia er vist innringet med rød strek.

Servicekaia er en betongkai på pæler i sjø. Den delen av servicekaia som skal rives er ca. 200 m lang.

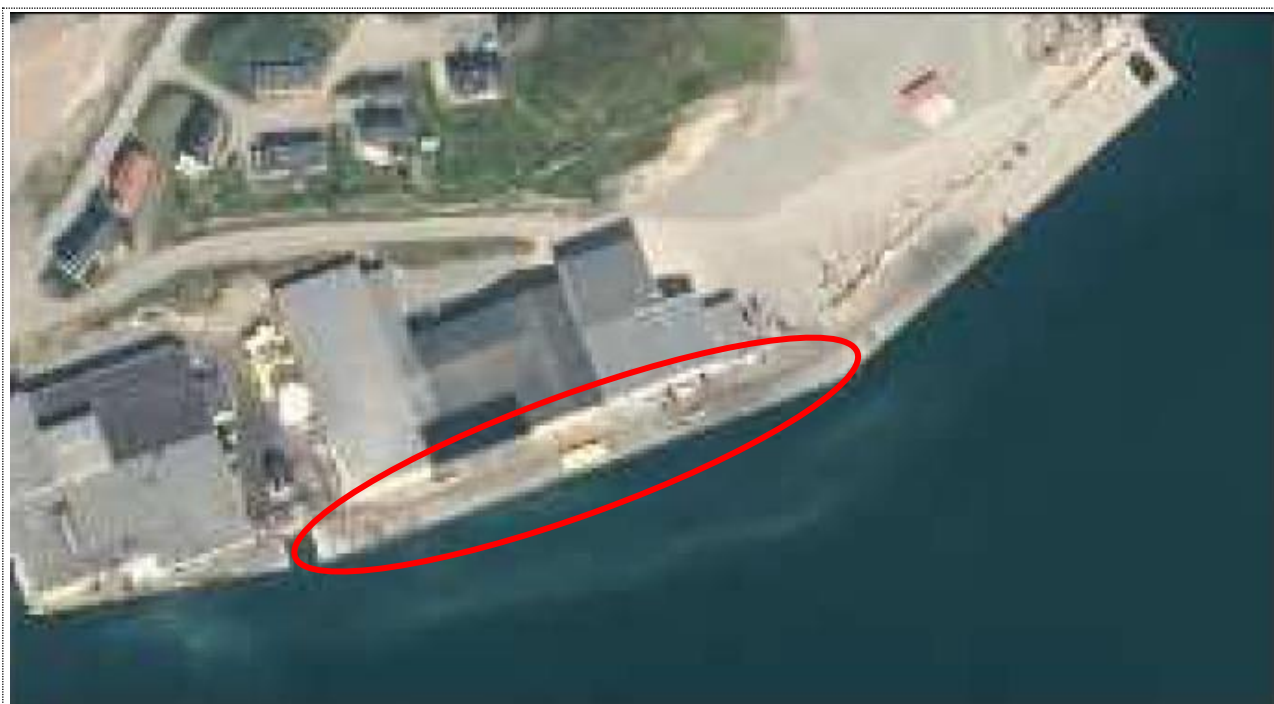
Aktuell del av kaia er vist innringet med rød strek.

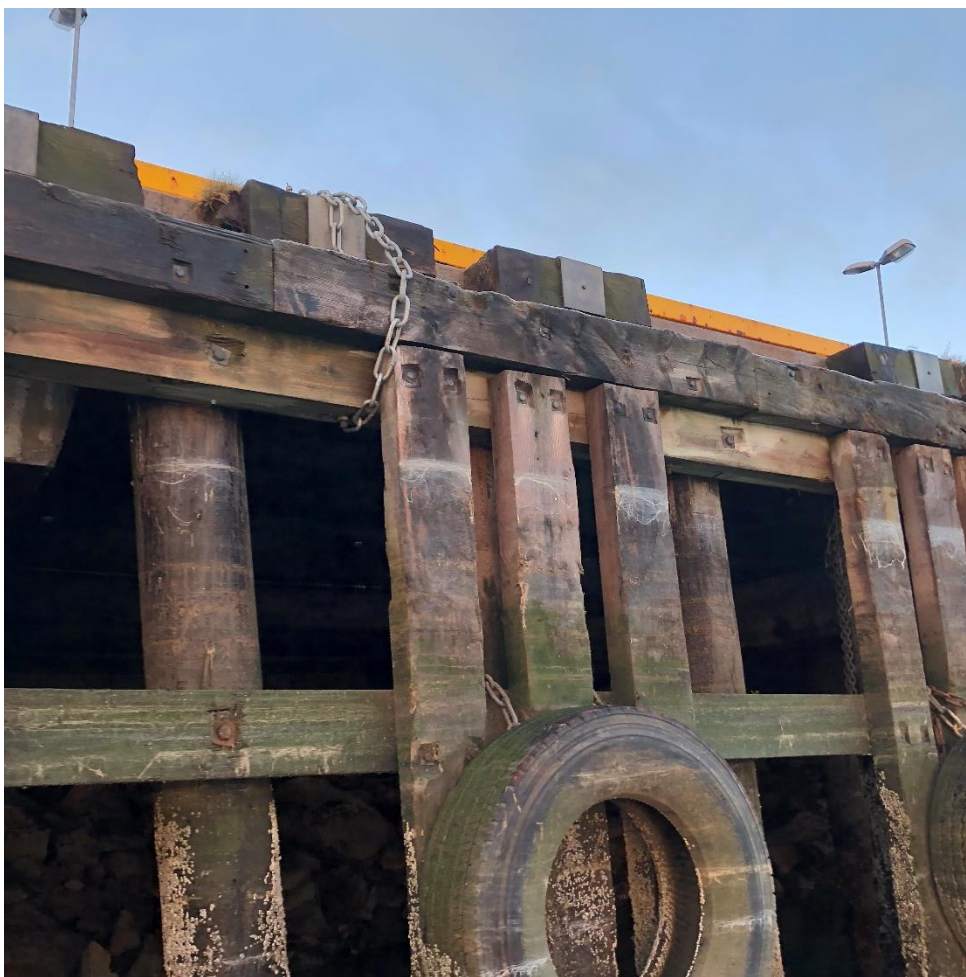
Figur 1 Kaifront med både grønt og brunsvart treverk

Kaifronter mm. er mange steder utført av en blanding av CCA-impregnert (grønt) og kreosotimpregnert treverk (brunsvart).

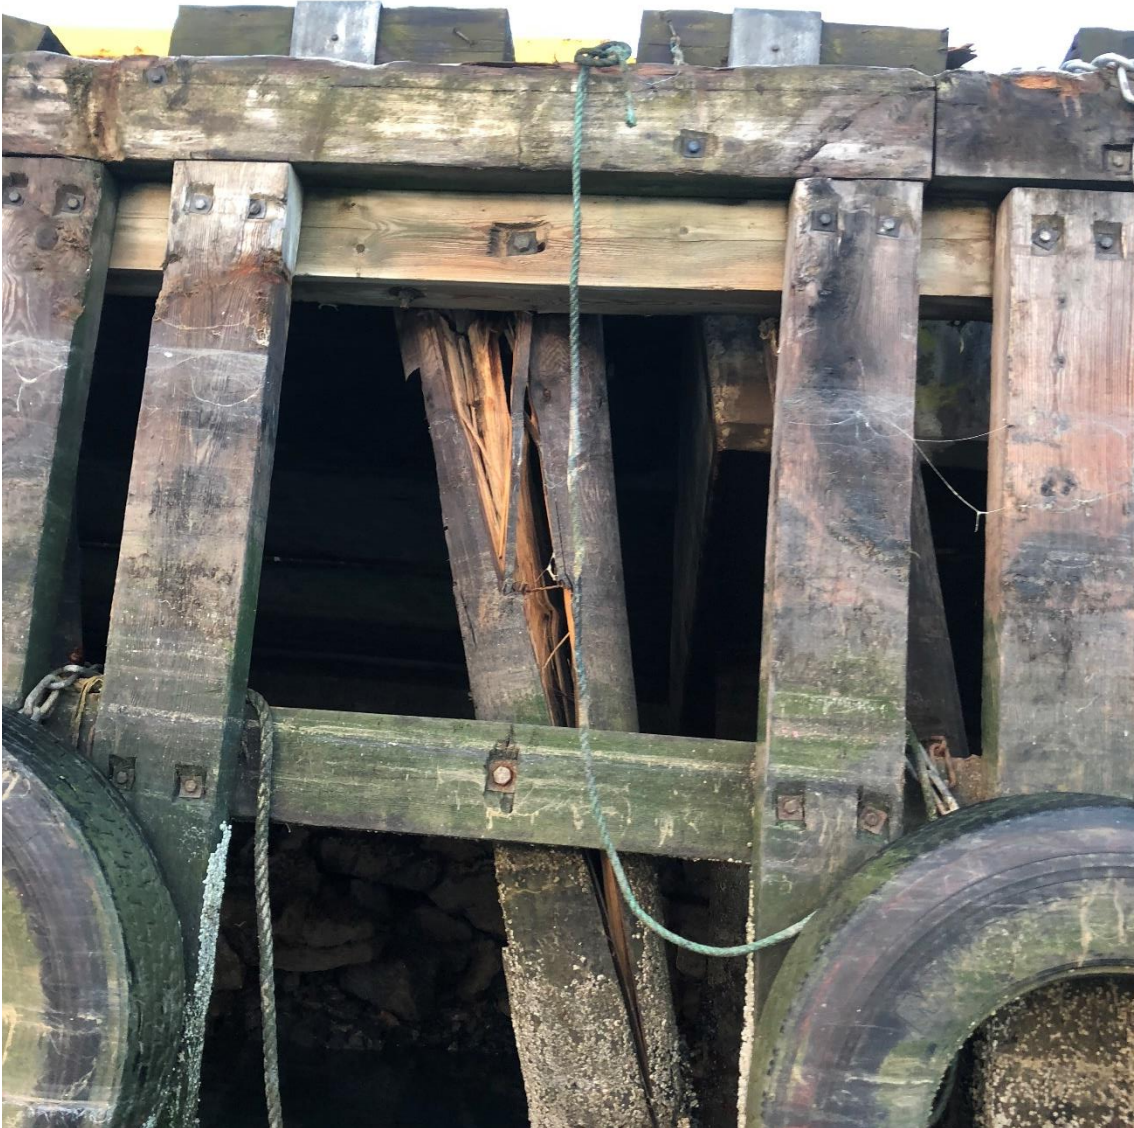
Figur 2 Kaifront med både grønt og brunsvart treverk

Kaifronter mm. er mange steder utført av en blanding av CCA-impregnert (grønt) og kreosotimpregnert treverk (brunsvart).
