Dokument type
Tiltaksplan

Dato
November, 2022

RENERE FJORD ÅLESUND REVIDERT TILTAKSPLAN MOT FORURENSET SJØBUNN

Oppdragsnavn **Prosjektering Renere fjord Ålesund**
Prosjekt nr. **1350046044**
Mottaker **Ålesund kommune**
Dokument type **Tiltaksplan**
Versjon **001**
Dato **01.11.2022**
Utført av **Eivind Dypvik, Alexander Worren, Åsmund Skjelmo**
Kontrollert av **Tom Øyvind Jahren**
Godkjent av **Tom Øyvind Jahren**
Beskrivelse **Dokumentet er en revidert tiltaksplan for opprydding av forurenset sjøbunn i Aspevågen i Ålesund kommune. Den reviderte tiltaksplanen er utarbeidet med den opprinnelige tiltaksplanen fra 2015 som utgangspunkt, men inkluderer vurdering av informasjon og resultater fra ulike relevante undersøkelser gjennomført etter 2015.**

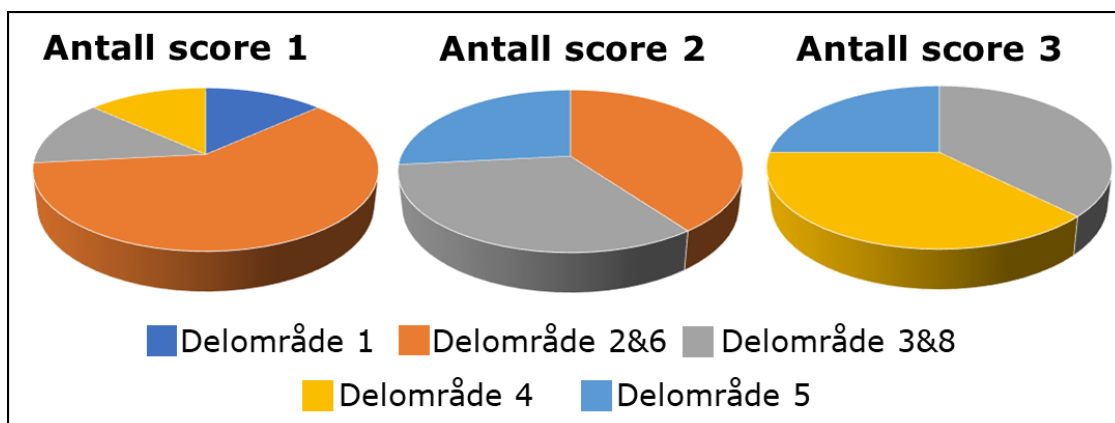
Figur 15. Kakeplott over score pr. delområde basert på grad av overskridelse for ulike momenter i risikovurderingen av de ulike delområdene. Se for øvrig beskrivelse i tekst ovenfor.

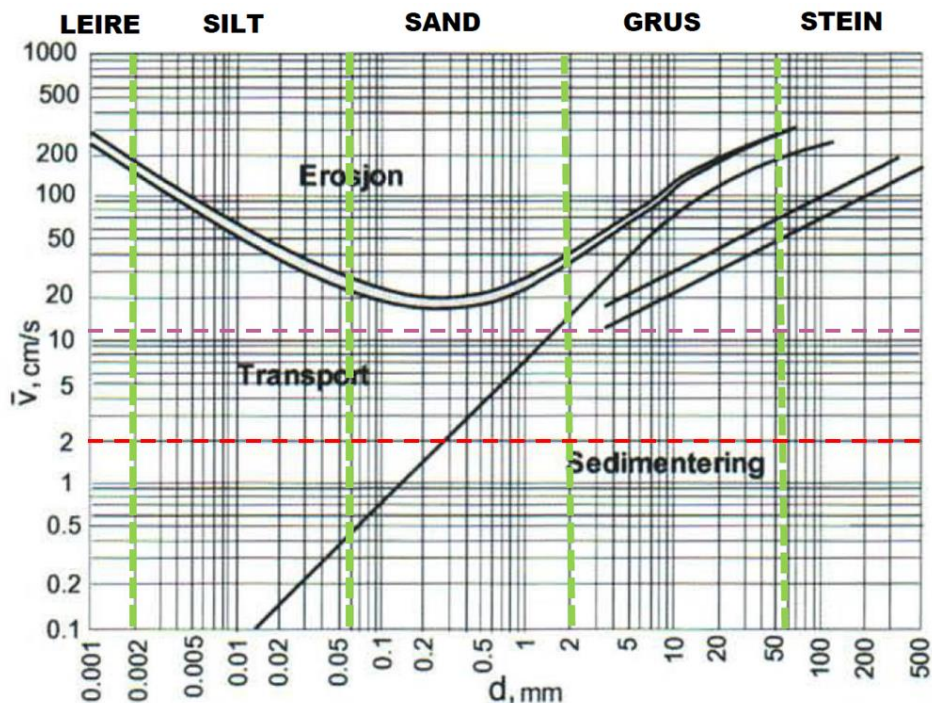
Figur 24. Hjulstrøms diagram hentet fra COWI (2016), men modifisert noe i etterkant, som viser strømhastighet i cm/s (y-akse) og partikkelstørrelse i mm (x-akse) og forholdet mellom transport, erosjon og sedimentasjon. De grønne stiplede linjene indikerer ulike kornstørrelsesfraksjoner; leire, silt, sand, grus og stein. Gjennomsnittlig strømhastighet i bunnvannet (2 cm/s) er markert i stiplet rød linje, mens maksimal strømhastighet i bunnvannet (12 cm/s) er markert med lilla stiplet linje.

Gjennomsnittlig strømhastighet på strømmene i bunnvannet ved de ulike delområdene varierer fra 3-8 cm/s i ytterkant av delområde 2, og mellom 2-4 cm/s ved de øvrige delområdene prioritert for tiltak (delområde 3, 4 og 5). Hjulstrøm-diagrammet viser at de normale strømforholdene i bunnvannet ved delområdene prioritert for tiltak ikke vil medføre nevneverdige erosjonsutfordringer ved bruk av sand eller grus i tildekkingslaget (Figur 24). Maksimal strømhastighet i bunnvannet ved delområde 4 og delområde 5 indikerer heller ingen utfordringer med hensyn til mulige hendelser som kan generere uakseptabel erosjon. For delområde 2 og delområde 3 er det imidlertid registrert maksimal strømhastighet tilsvarende hhv. 43 cm/s og 22 cm/s (Rambøll, 2022g). Dette er områder preget av skipstrafikk, og de målte maksimalhastighetene kan være et resultat av dette. Det bør imidlertid planlegges for et tildekkingsstoplag bestående av grus/stein (>10 mm kornfraksjon) for å sikre at tildekkingslaget ikke eroderes bort. Det var imidlertid <5% av målingene som viste strømhastigheter over 19 cm/s i bunnvannet ved delområde 2 og 8 cm/s i bunnvannet ved delområde 3 (Rambøll, 2022g). Følgelig vil massene i topplaget av tildekkingslaget også kunne inneholde en god del sand (f.eks. masser i fraksjon 0-20 mm eller grovere) uten at erosjon forventes å påvirke tildekkingslaget i nevneverdig grad.

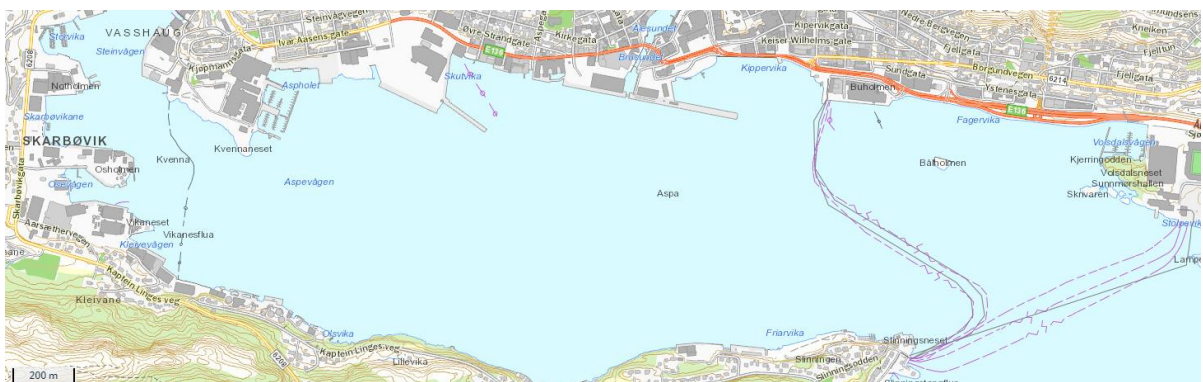
Figur 29. Kart hentet fra Kystinfo (Kystverket, 2022a) med markering av registrerte ledninger, kabler og rør (markert i grått eller lilla/fiolett) på sjøbunnen i Aspevågen.

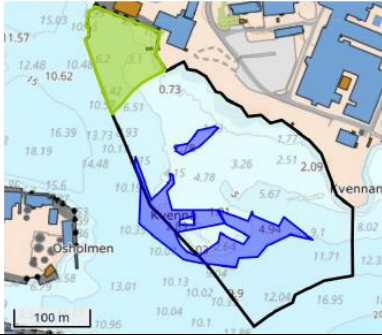
Del-område	Prioritering for tiltak	Tiltaksareal (m ²)	Tiltaksløsning	Massebehov (m ³)	Overslag (NOK)	Kart (forklaring se figur 15, 16, 19, 20 og 21 i kapittel 7.1)
1	5 (vurdert at det ikke er tiltaksbehov)	50 000	Ingen miljøtiltak på sjøbunnen	-	-

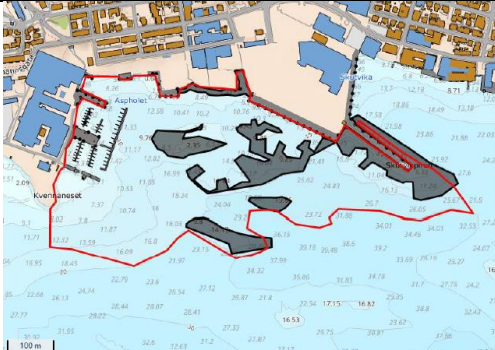
2	1	170 000	Tildekking med rene mineraliske masser (55-85 cm)	78 200 – 121 550	41 600 000 – 62 000 000

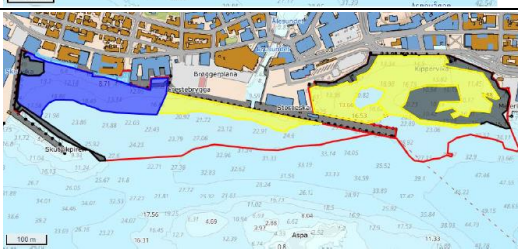
3	2	161 500 (ekstra erosjonssikring i totalt 79 900 m ²)	Tildekking med rene mineraliske masser (55-85 cm). Ekstra erosjonssikring i enkelte områder <20 m.	85 805 – 130 175	45 500 000 – 66 000 000

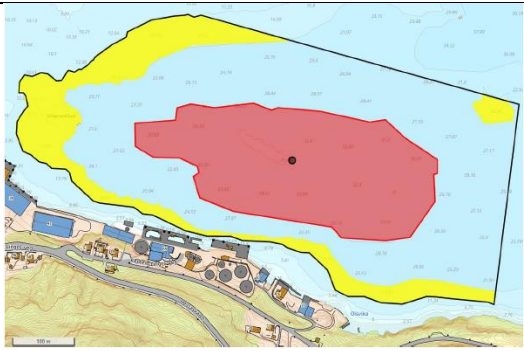
5	4	170 000 (ekskl. områder >30 m vanddyp)	Tildekking med rene mineralske masser (55-85 cm). Ekstra erosjonssikring i enkelte områder <20 m.	84 900 – 129 500	45 000 000 – 65 500 000

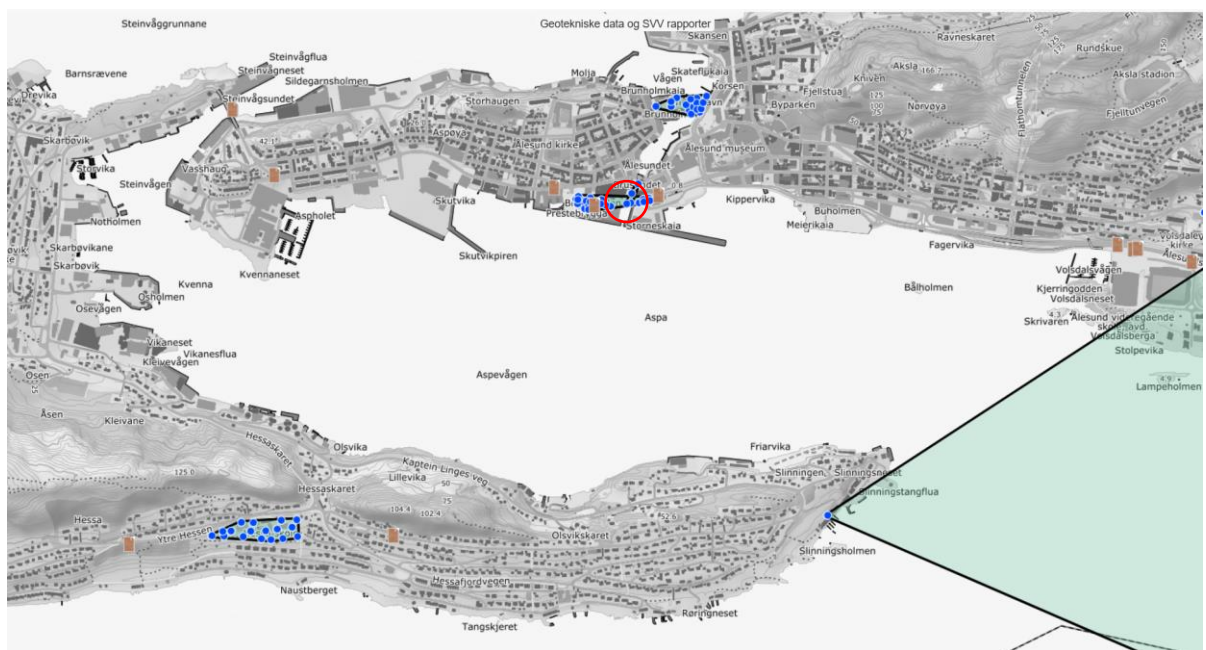
Figur 4 Utklipp fra NGU kart av nasjonal database for grunnundersøkelser (NGU, 2022b). Blå sirkler indikerer geotekniske borehull, mens brune firkanter indikerer at Statens vegvesen har gjort en geoteknisk vurdering av den aktuelle lokaliteten.

Det er også undersøkt hva som ligger i nasjonal database for grunnundersøkelser (NGU, 2022b) (Figur 4). Eneste relevante boringer ser ut til å ligge i Brusundet, som er markert med rød ring. Disse sonderingene viser generelt 0,5-2 meter med løsmasser over berg, som forsterker bilde med liten løsmassemekktighet over berg. I samme området på land er det sonderinger som viser større løsmassemekktighet (10-20 meter), men dette er imidlertid fyllmasser over berg.

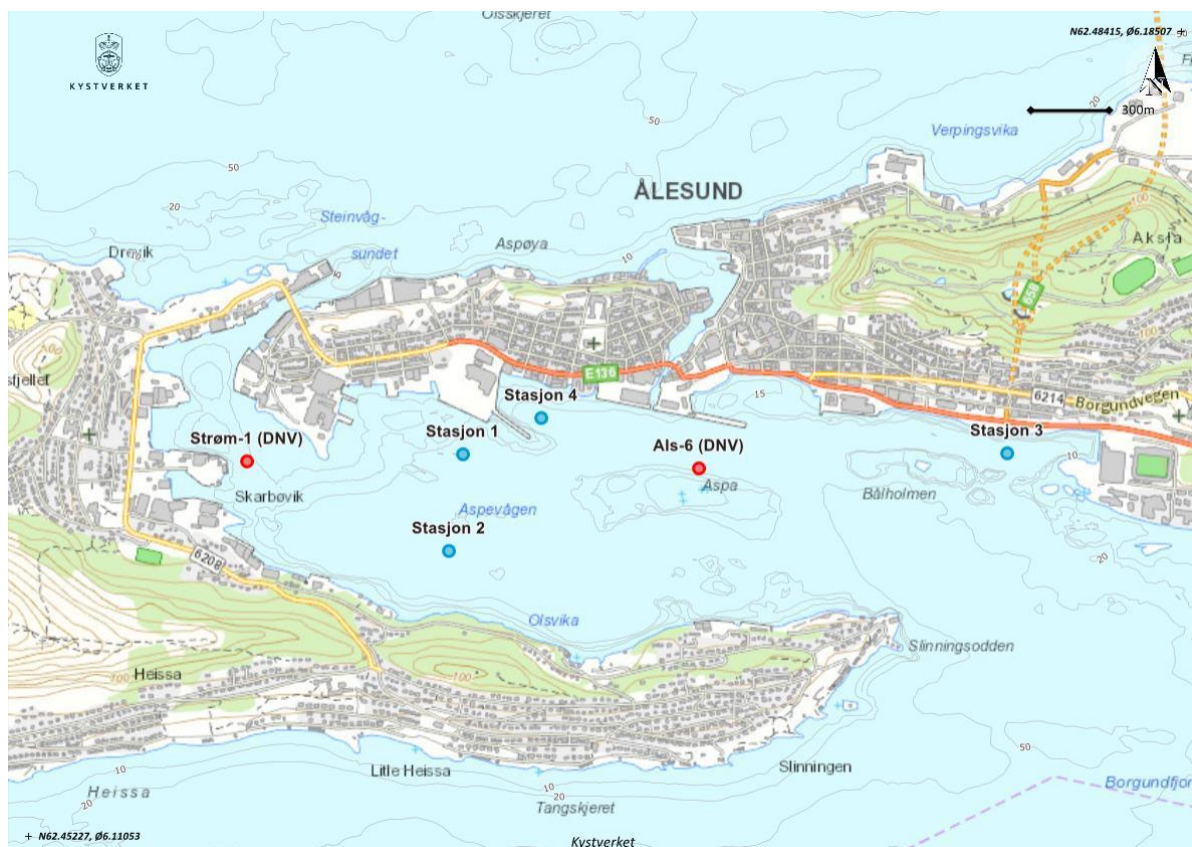
Figur 1. Strømmålingsstasjoner fra DNV (2010) vist med røde sirkler og Rambøll (2022) vist med blå sirkler.

Plassering av strømmålere innenfor tiltaksområdet i 2021-2022 er vist i Figur 1.

Strømmålinger gjort av DNV i 2010 i en periode over 11 dager i månedsskifte mars-april. Stasjon ALS-6 (Figur 1) sto plassert på 30 meters dybde, hvor dypene 3, 11,5 og 20 m ble analysert. Gjennomsnittshastighetene ved henholdsvis 3, 11,5 og 20 meters dybde var 0,056, 0,061 og 0,022 m/s. Dominerende retning for målinger ved 3 og 11,5 meters dybde ved ALS 6 var i østlig retning, mens det ved 20 meters var vestlig retning som var dominerende.

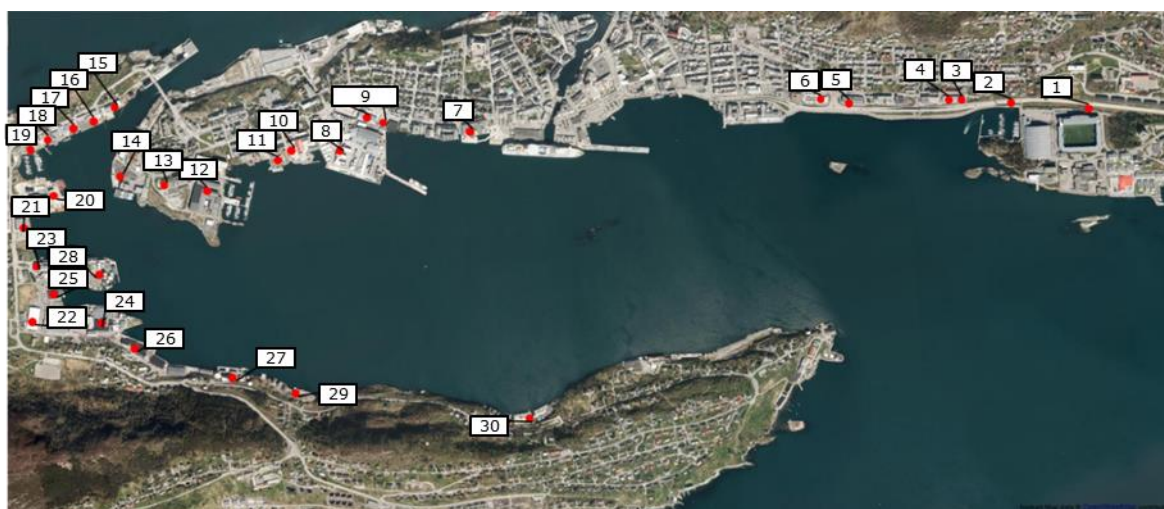
Figur 1. Lokalteter hvor det er utført undersøkelser eller vurderinger av forurensning og eventuell spredning til sjø som del av tiltaksplanen utarbeidet i 2015 (Rambøll, 2015)

Det er også registrert flere lokaliteter med «akseptabel forurensning med dagens areal- og resipientbruk». Av lokalitetene som ble vurdert som potensielle forurensningskilder til Aspevågen, mht. spredning til resipient fra forurenset grunn og grunnvann, i 2015 (Figur 1 og Tabell 1) er det kun lokaliteten Bunker Oil som ikke ligger inne i *Grunnforurensning* (se Figur 1, Tabell 1 og Figur 2). Bunker Oil ligger mellom Kleivevågen og Olsvika, og Miljødirektoratet er ansvarlig forurensningsmyndighet for denne lokaliteten.
