TIL: Aass Bryggeri AS
v/Christian Aug K. Aass

Dato: 16.11.2020
Dokumentnr: 115039n1
Prosjekt: 112891
Utarbeidet av: Janne Reitbakk
Kontrollert av: Knut Erik Lier

Drammen. Aass Kvartalet Innledende geotekniske vurderinger

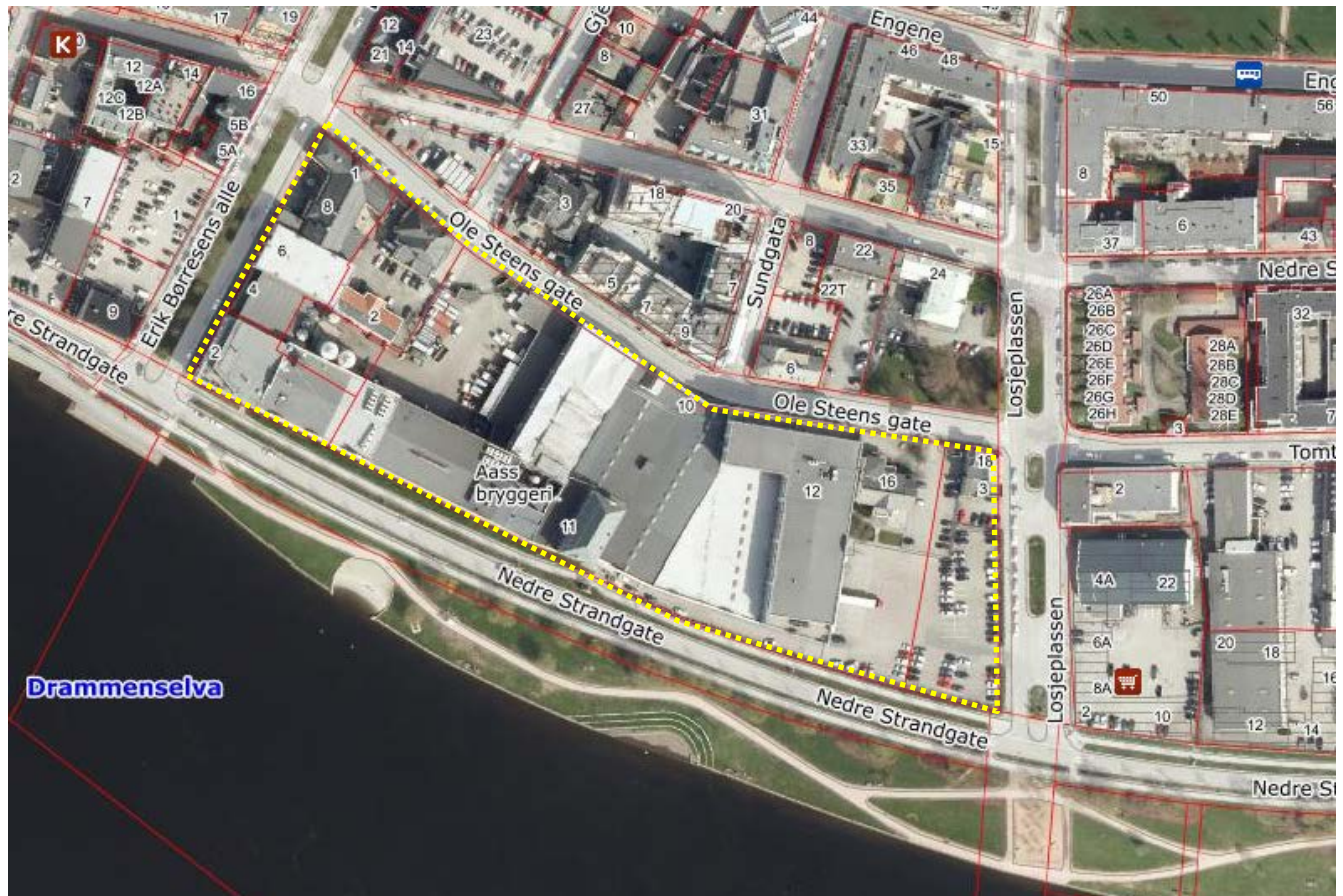
Figur 1 viser utklipp fra flyfoto over aktuelt kvartal som er markert med gult. Kvartalet avgrenses av Nedre Strandgate i sør mot Drammenselva, Erik Børresens allé i vest, Ole Steens gate i nord og Losjeplassen i øst.

Figur 1 Utklipp av flyfoto over kvartalet

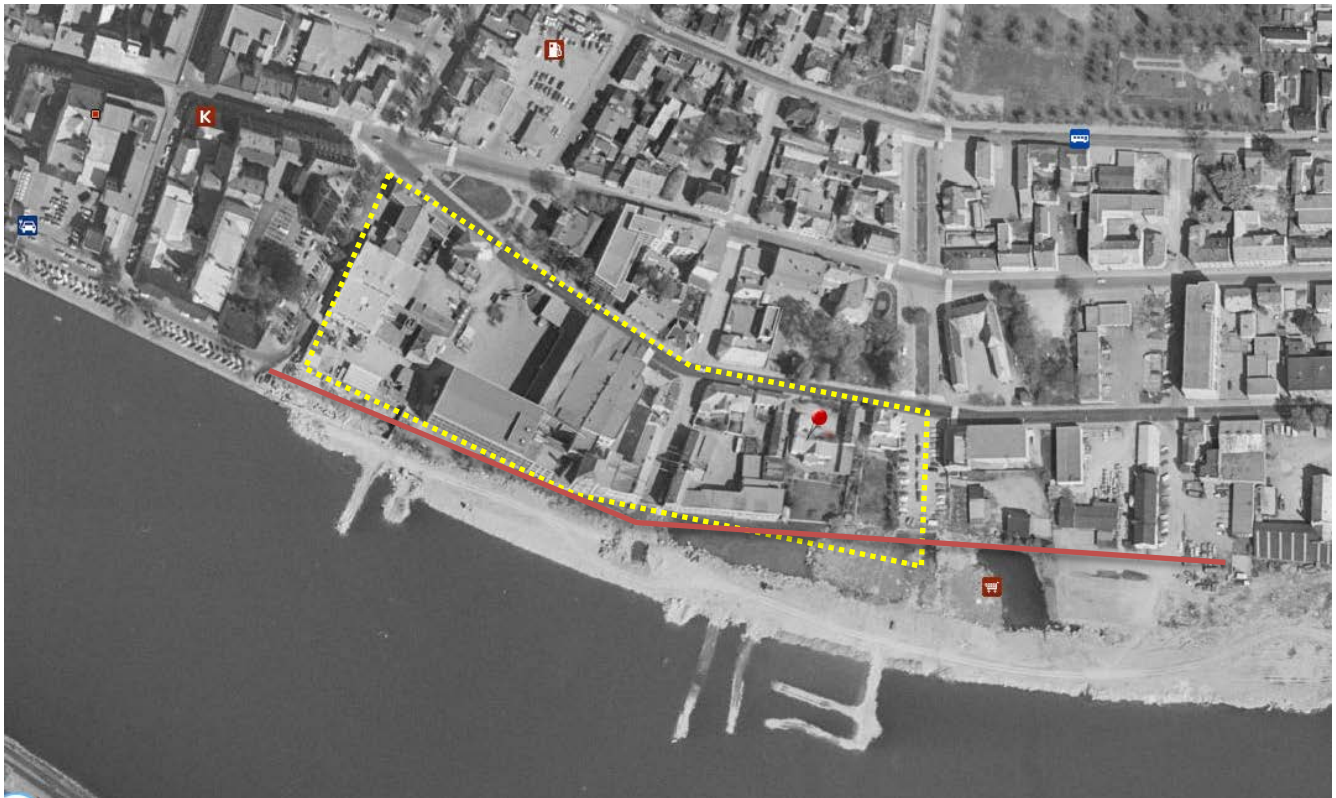
Tidligere lå Aass bryggeri helt i vannkanten ved Drammenselva. Det er utført omfattende grunnarbeider her med utfylling i elven, etablering av strandparken og Nedre Strandgate. Figur 2 viser utklipp av historisk flyfoto med omtrentlig markering av Aass kvartalet med gult, og skissert eldre vannkant med rødt.

Figur 2 Flyfoto fra 1977, utfylling i elven pågår. Aass kvartalet markert med gult, tidligere elvekant med rød strek

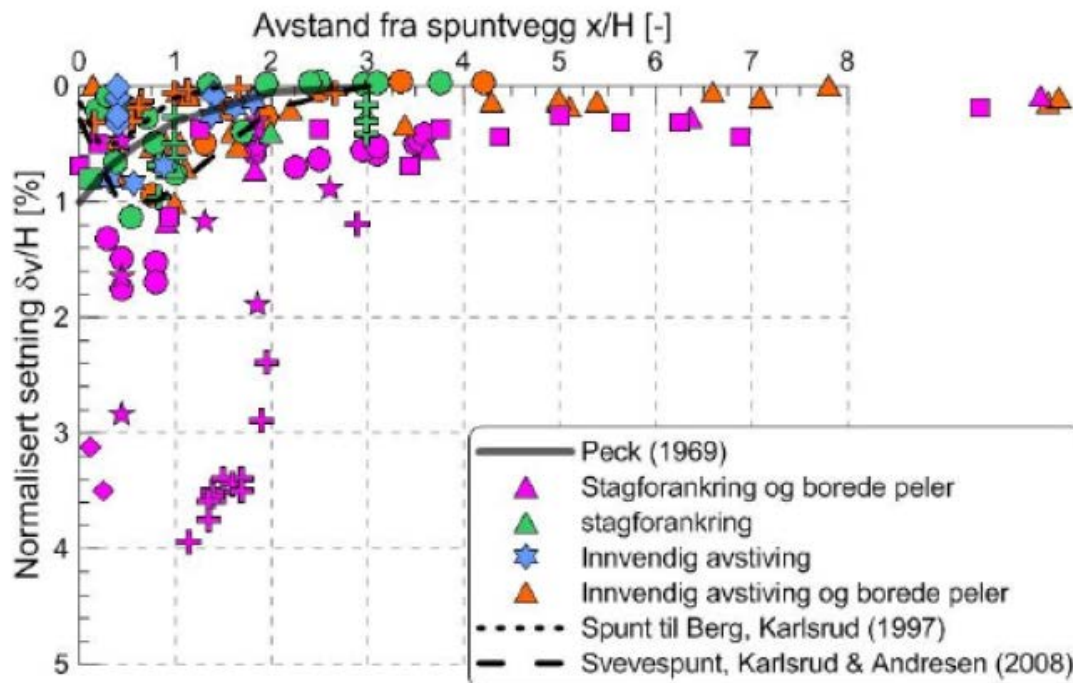
Figur 9 viser en sammenstilling av erfaringsdata for setninger i % som en funksjon av avstand fra spuntvegg (normalisert for gravedybde H), ref. [3].

Figur 2.4.3 Erfaringsdata for setninger for byggegropen sammenstilt i Begrens Skade (2016).

Figur 9 Utklipp fra figur i «Byggegropsveiledningen» NGF 2019 [3]
